# Asbestinventarisatetest

Draaitopstraat 63, 9940 Evergem

Attestnummer : 20230713-000236.000

Uitgegeven op : 13.07.2023

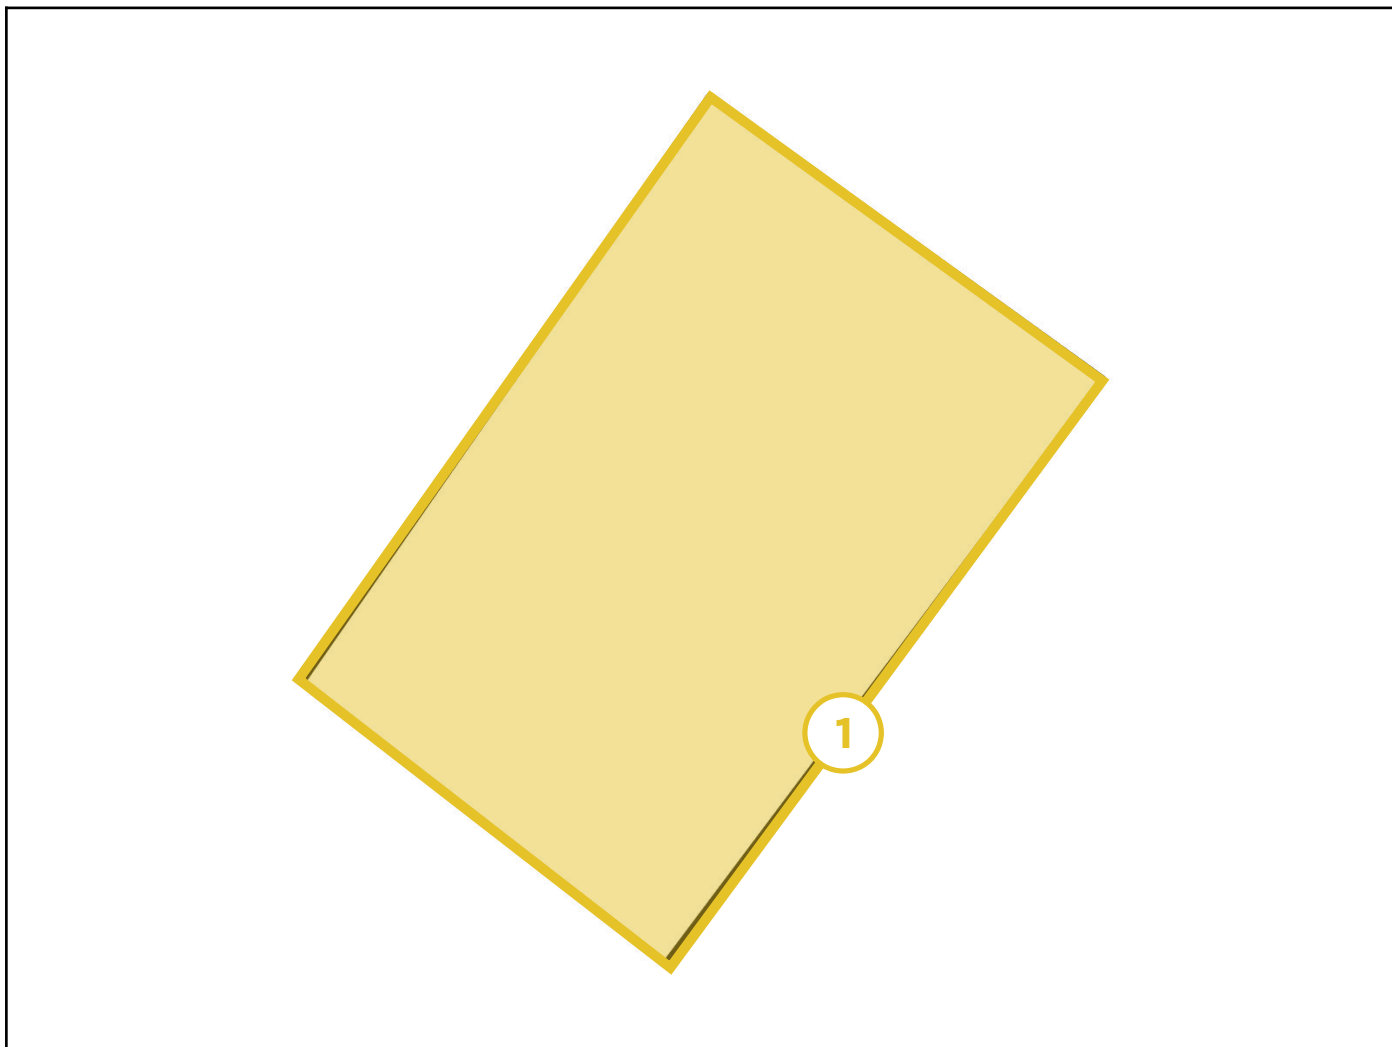
## Plan 2.1: Bijgebouw plan

Beschrijving	Type	Actie
1. roofing	Asbestmateriaal	Zorgvuldig beheren

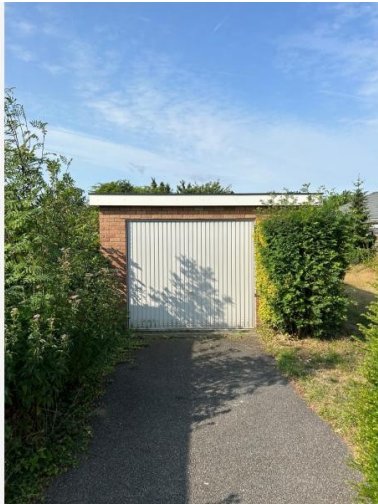
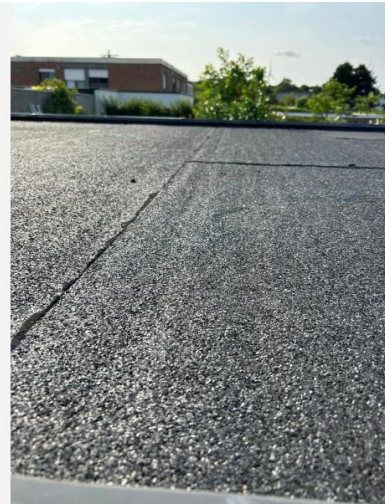
Het asbestmateriaal valt onder de mijlpaal van 2040.

Roofing is altijd asbestverdacht. Het is onmogelijk om een staal te nemen, omdat het staal moet genomen worden tot de primaire drager. Indien wij dit nu zouden doen zou dit lekschade kunnen veroorzaken. Indien de roofing vernieuwd gaat worden een staal nemen tot de primaire drager en binnen brengen naar een FOD WASO labo. Indien hier asbest als resultaat uitkomt kan dit door de eigenaar zelf of door een aannemer met een opleiding van 8 uur "eenvoudige handelingen" met jaarlijkse bijscholing uitgevoerd worden. Het gaat hier om een hechtgebonden toepassing. Zorg zeker dat er geen contaminatie en/of overlast is naar de burenen! Uiteraard moet dit met de nodige zorg gebeuren.. Opgelet: ook tijdens het verwijderen moet het asbest intact blijven. Trek beschermende kledij aan: een aansluitend stofmasker (beschermingsklasse FFP3), een wegwerpoverall en afspoelbare schoenen. U vindt deze materialen bij de betere doe-het-zelfzaak of een gespecialiseerde bouwhandel. Gebruik alleen handwerktuigen, zoals een schroevendraaier of een handzaag. Vermijd krachtige mechanische werktuigen zoals boor- en schuurmachines, zaag- en slijpschijven: die

kunnen asbestvezels losmaken en asbeststof in de lucht brengen. Dus intact houden en verwijderen. Volg huidige wetgeving asbestinfo.be. Op dit moment is het verboden om zonnepanelen te plaatsen op het huidige dak.

Eindbeoordeling materiaalrisico	Laag materiaalrisico en/of verlaagde kans op vezelvrijgave
---------------------------------	--

Beschrijving	roofing
Omgeving	Buiten
Primaire drager	Plat dak
Asbestmateriaal	Dak- en gevelbekleding - Roofing
Bindmiddel van asbestmateriaal	Bitumen (roofing, teer, asfalt)

- Zorg voor een veilig beheer. Vermijd het beschadigen van het asbestmateriaal. Controleer de toestand jaarlijks op wijzigingen.

- Eenvoudige handelingen: enkel door erkend asbestverwijderaar  
Eenvoudige handelingen: enkel door erkend asbestverwijderaar

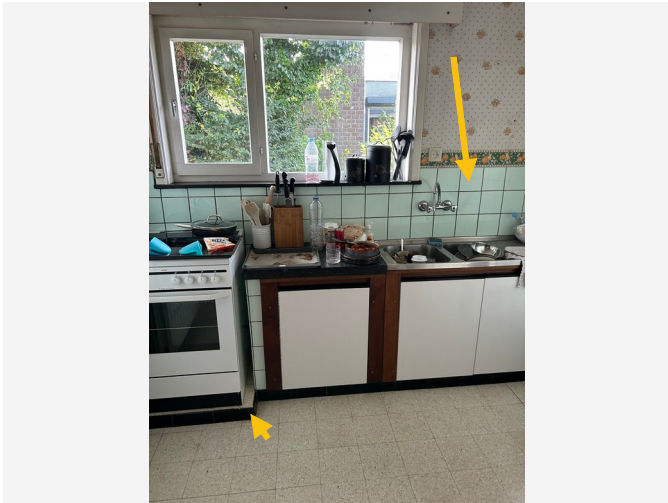
In de keuken werden er wandtegels, plinten in steen en faience aangebracht aan de muren. De tegels en faience zijn in goede staat en niet verweerd. De materialen zijn niet bemonsterbaar volgens het inspectieprotocol van het niet – destructief onderzoek.

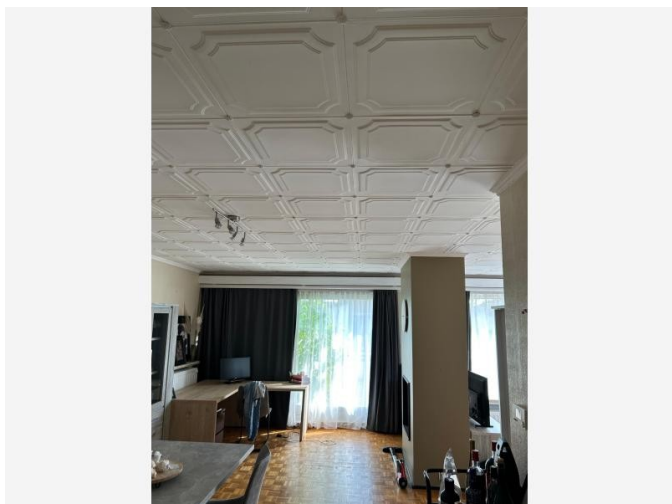
Op het gelijkvloers werden valse plafonds aangebracht.

De valse plafonds bestaan uit volgende materialen: gipsplaten / fantasie plafond met motief.

Bij afbraak of renovatie moeten de materialen / producten (lijm – pleisterwerk – spuitlagen) die zich achter de valse plafonds bevinden gecontroleerd worden om als niet - asbestverdacht gecatalogeerd te worden.

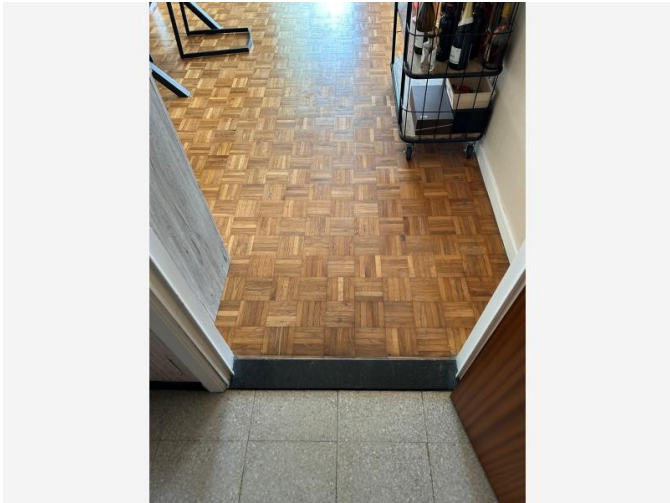
Over het volledige gebouw werden vloeren bovenop de chape of grondplaat aangebracht.

De vloeren bestaan uit volgende materialen: parket / tegels

Bij afbraak of renovatie moeten de materialen / producten (lijm – cement ) die zich onder de vloeren bevinden gecontroleerd worden om als niet - asbestverdacht gecatalogeerd te worden.

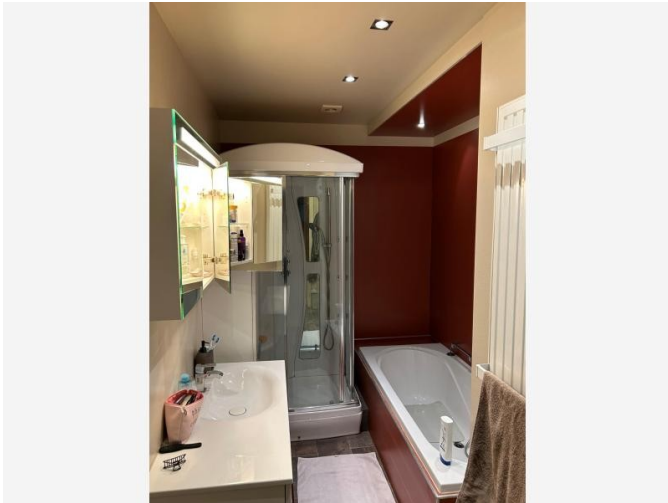
In de badkamer werden valse muren aangebracht.

De valse muren bestaan uit volgende materialen: gipsplaten

Bij afbraak of renovatie moeten de materialen / producten (lijm – pleisterwerk – spuitlagen) die zich achter de valse muren bevinden gecontroleerd worden om als niet - asbestverdacht gecatalogeerd te worden.

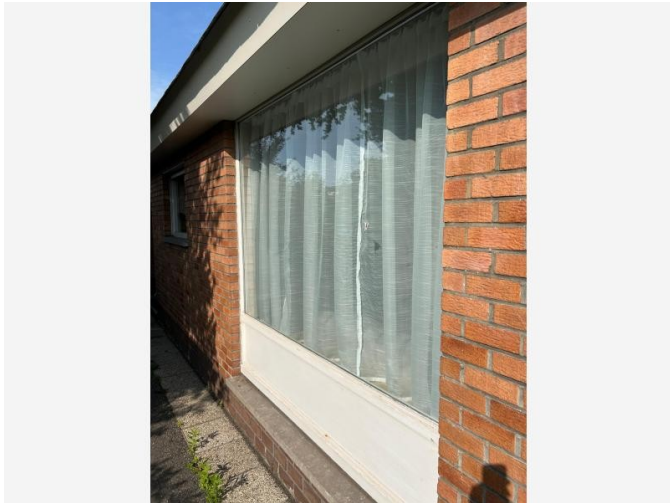
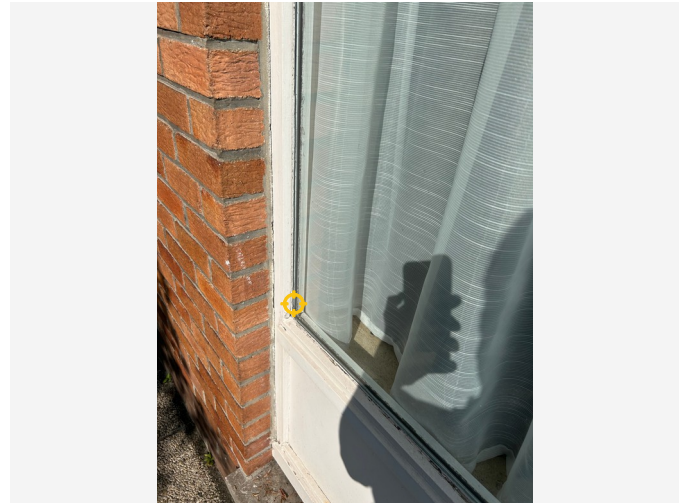
Geen asbest

#	Type	Referentie	Resultaat
6.1	Puntmonster	02	Geen asbest

Beschrijving	mastiek in ramen
Omgeving	Grenst aan binnen- en buitenlucht
Primaire drager	Dakopening (raam, ...)
Bindmiddel van materiaal	Kitten, mastiek, pasta

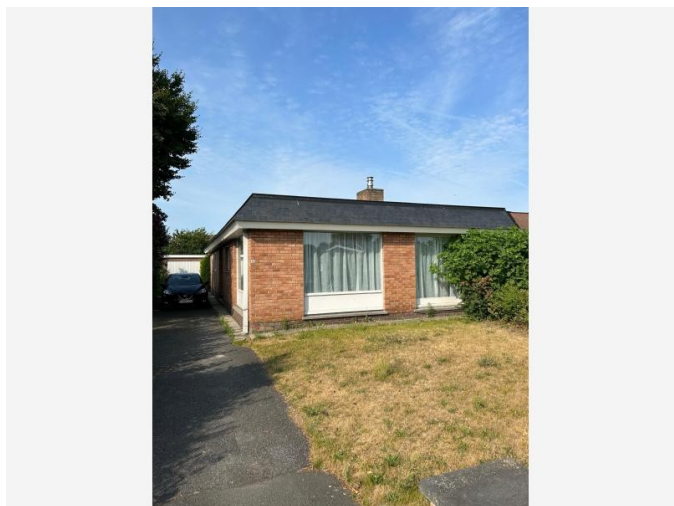
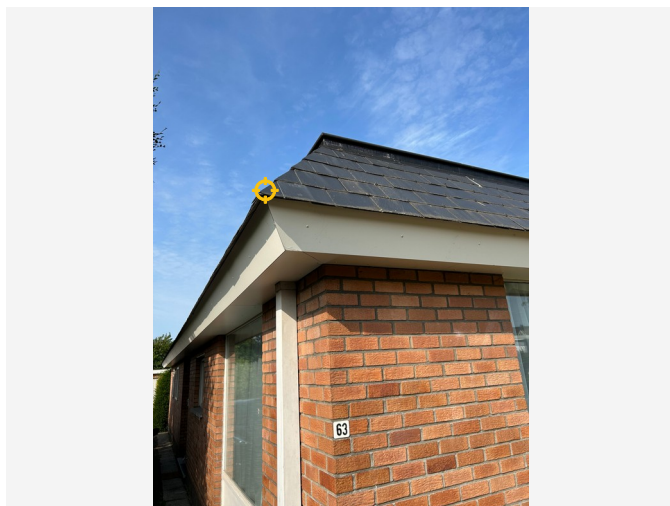
Geen asbest

#	Type	Referentie	Resultaat
7.1	Puntmonster	03	Geen asbest

Beschrijving	dak lei
Omgeving	Buiten
Primaire drager	Schuin dak
Bindmiddel van materiaal	Cement

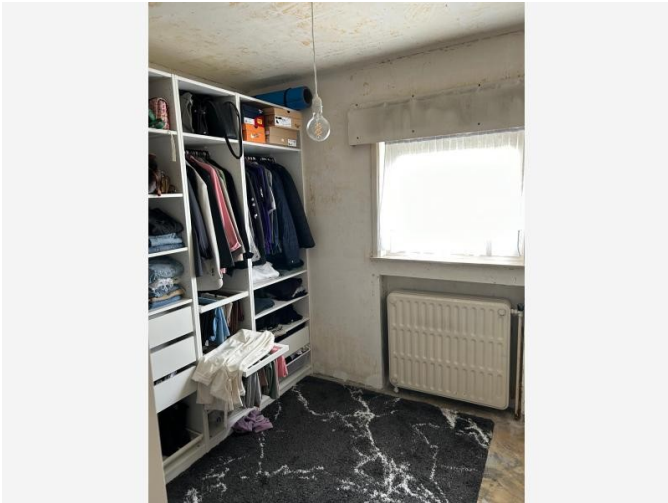
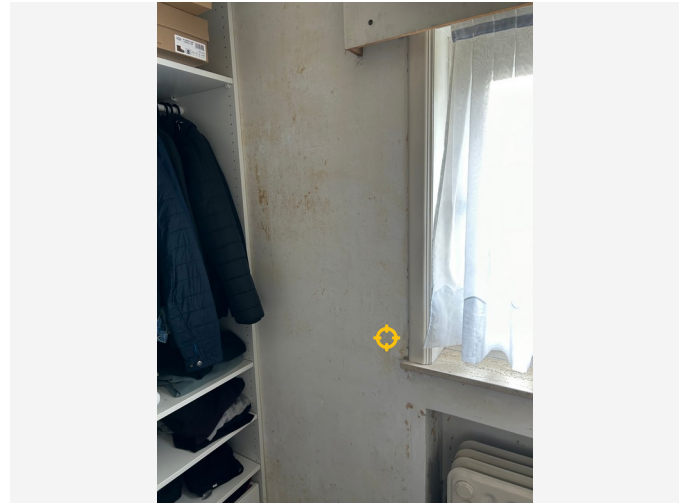
Geen asbest

#	Type	Referentie	Resultaat
8.1	Mengmonster	01	Geen asbest

Beschrijving	wandpleister
Omgeving	Binnen
Primaire drager	Binnenwand
Bindmiddel van materiaal	Gips - kalk
