Asbestinventarisatetest

Pastoor De Beirstraat 5, 8860 Lendeledede

Attestnummer : 20230829-000339.000

Uitgegeven op : 29.08.2023

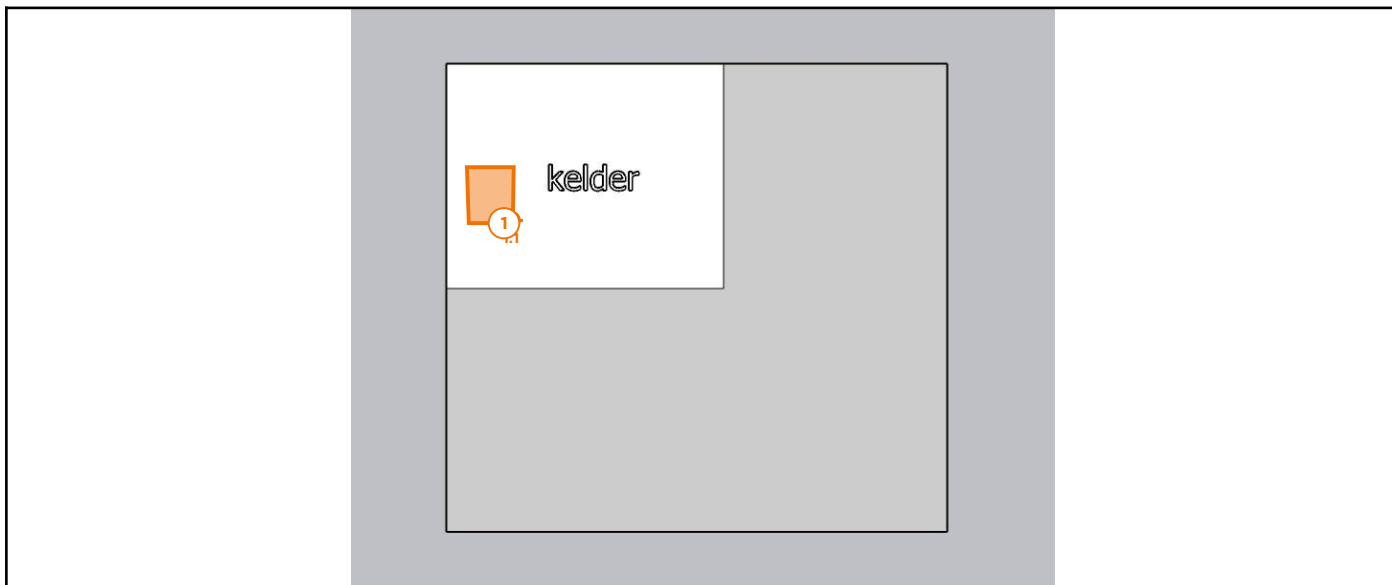
Plan 1.1: plan kelder

Beschrijving	Type	Actie
1. plaat kelder	Asbestmateriaal	Verwijderen
1.1 Code: 2343456-01	Puntmonster	-

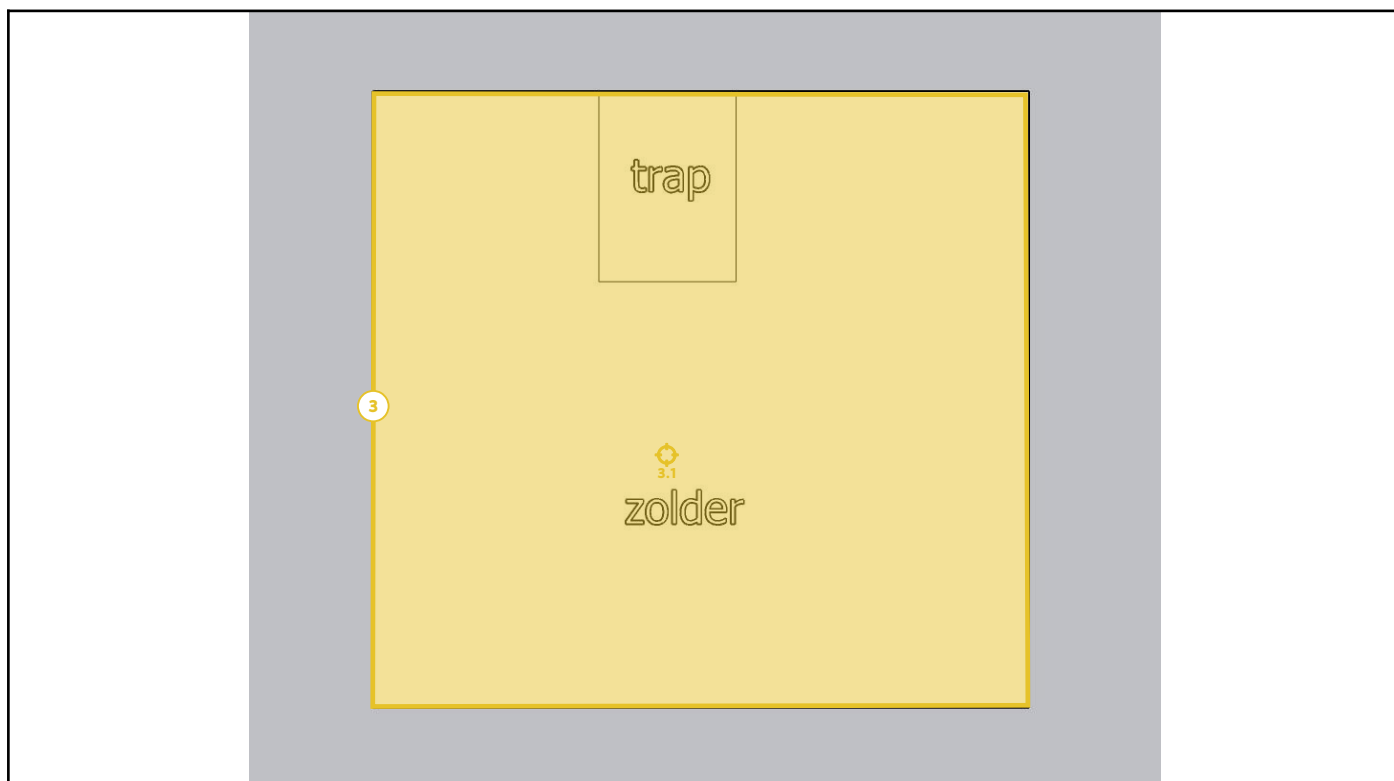
Plan 1.4: plan zolder

Beschrijving	Type	Actie
3. onderdak woning	Asbestmateriaal	Zorgvuldig beheren
3.1 Code: 2343456-04	Puntmonster	-

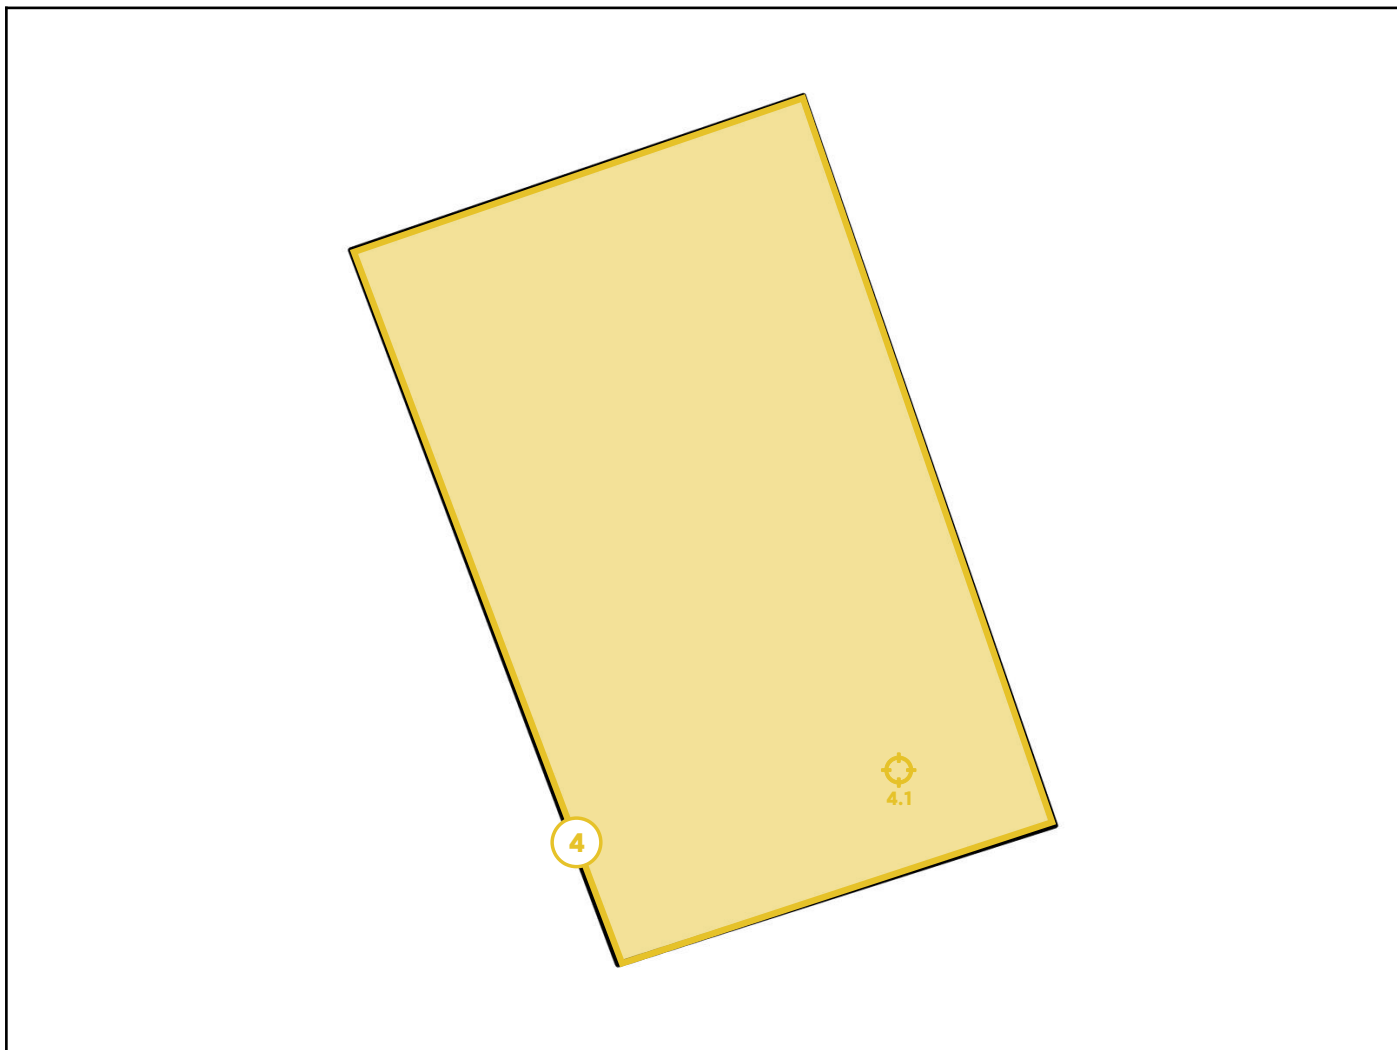
Plan 4.2: schuur verdiep

Beschrijving	Type	Actie
4. onderdak schuur	Asbestmateriaal	Zorgvuldig beheren
4.1 Code: 2343456-07	Puntmonster	-

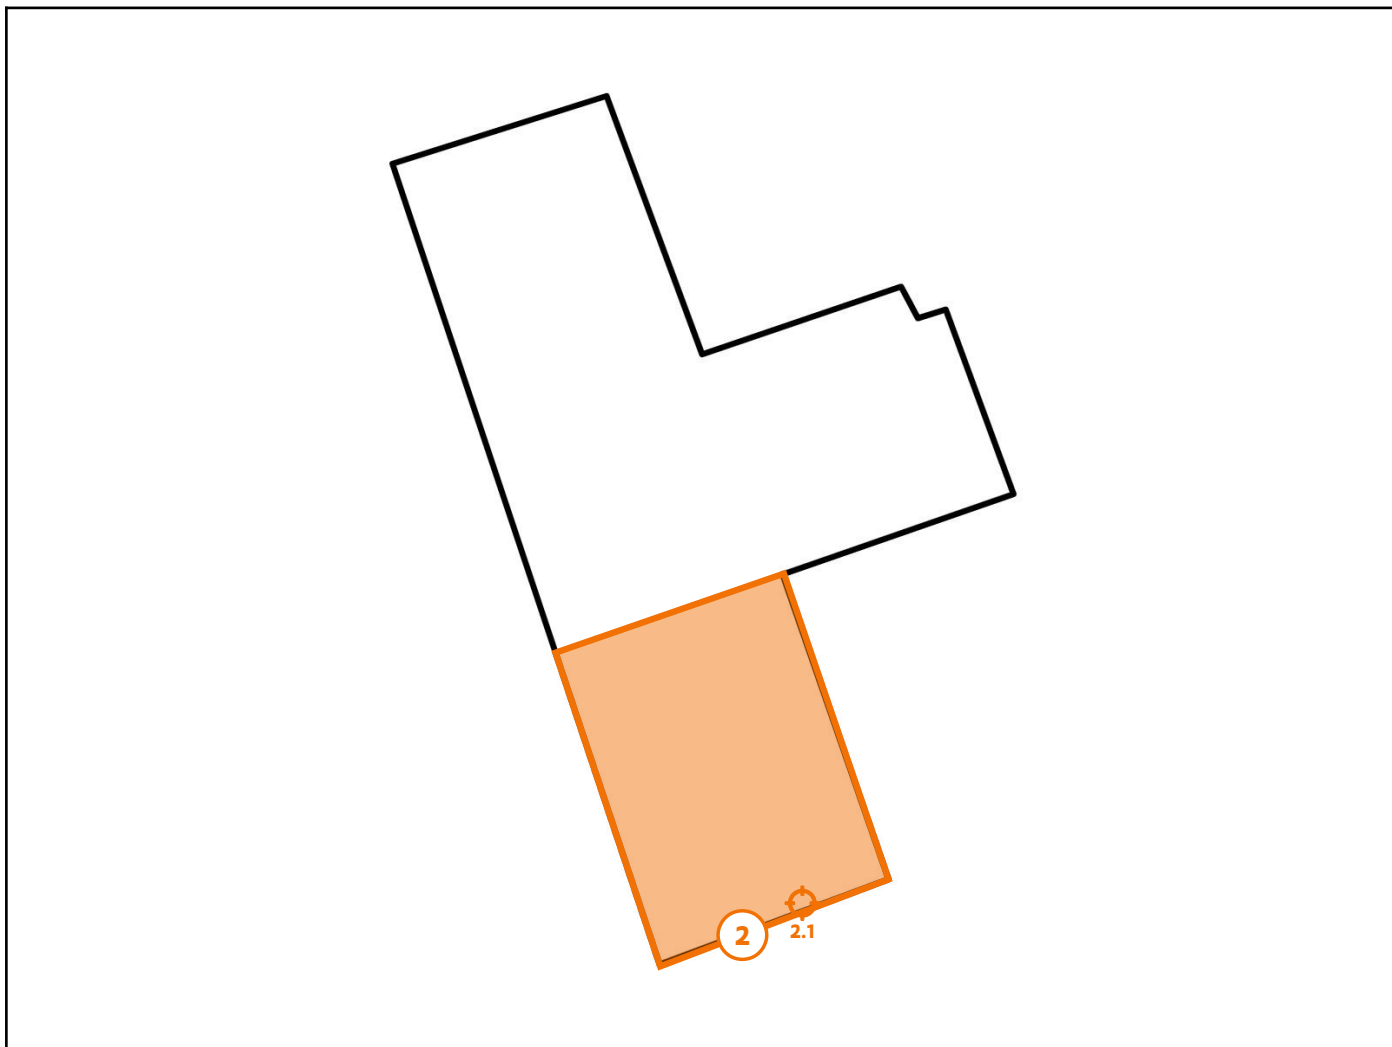
Plan 5.1: opslagplaats plan

Beschrijving	Type	Actie
2. golfplaat rood opslagplaats	Asbestmateriaal	Verwijderen
2.1 Code: 2343456-06	Puntmonster	-

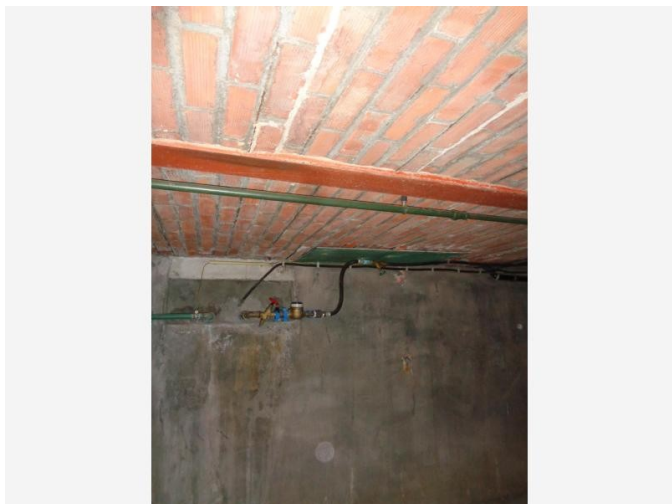
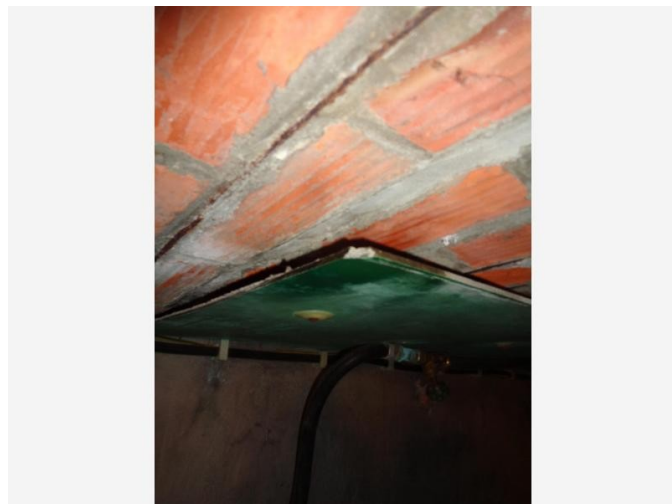
Het asbestmateriaal valt onder de mijlpaal van 2040.

Eindbeoordeling materiaalrisico	Verhoogd materiaalrisico en/of verhoogde kans op vezelvrijgave
---------------------------------	--

Gebondenheid	Categorie 1: hechtgebonden in oorsprong
Asbestsoort (vezeltype)	Crocidoliet aanwezig
Asbestconcentratie	Laag (< 50%)
Afschermingsgraad van het gehele materiaal	Geheel of deels (ook) vrij aan de binnenlucht
Toestand van het materiaal	Licht beschadigd, licht verweerd. Intact materiaal type Pical – asbestboard of categorie III 'gebondenheid'

#	Type	Referentie	Resultaat
1.1	Puntmonster	2343456-01	Chrysotiel, Crocidoliet

Beschrijving	plaat kelder
Omgeving	Binnen
Primaire drager	Sanitaire infrastructuur en uitrusting (toe- en afvoer)
Asbestmateriaal	Plaat, paneel, tablet - Type Massal
Bindmiddel van asbestmateriaal	Cement
Gebondenheid op basis van bindmiddel	Hecht
Hoeveelheid (oppervlakte - dikte - aantal)	• 2,00 m ² - 1,00 cm - 1 stuk

- Verwijder dit asbestmateriaal zo snel mogelijk. Volg de toestand goed op.

- Eenvoudige handelingen: mag via doe-het-zelf of door werknemer(s) met opleidingsattest eenvoudige handelingen
De plaat in z'n geheel verwijderen. Niet stuk maken en niet mee gooien.
Gebruik de persoonlijke beschermingsmaatregelen en afgedekt transporteren.

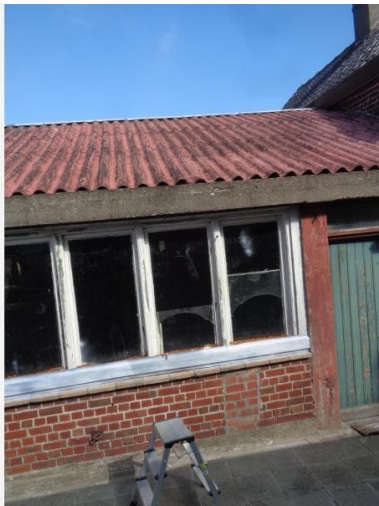
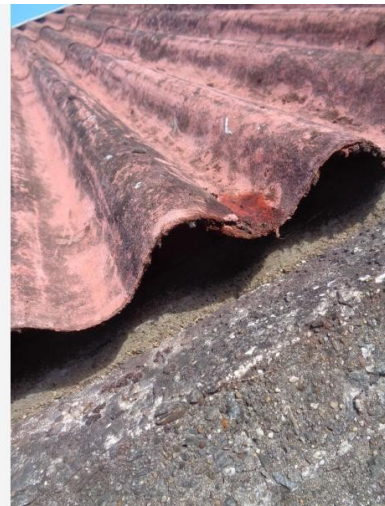
Het asbestmateriaal valt onder de mijlpaal van 2034.

Eindbeoordeling materiaalrisico	Verhoogd materiaalrisico en/of verhoogde kans op vezelvrijgave
---------------------------------	--

Gebondenheid	Categorie 1: hechtgebonden in oorsprong
Asbestsoort (vezeltype)	Alleen chrysotiel
Asbestconcentratie	Laag (< 50%)
Afschermingsgraad van het gehele materiaal	Geheel of deels vrij aan de buitenlucht
Toestand van het materiaal	Matig beschadigd, matig verweerd

#	Type	Referentie	Resultaat
2.1	Puntmonster	2343456-06	Chrysotiel

Beschrijving	golfplaat rood opslagplaats
Omgeving	Buiten
Primaire drager	Schuin dak
Asbestmateriaal	Dak- en gevelbekleding - Golfplaat
Bindmiddel van asbestmateriaal	Cement
Gebondenheid op basis van bindmiddel	Hecht

- Verwijder dit asbestmateriaal zo snel mogelijk. Volg de toestand goed op.
- Hemelwater dat afspoelt van asbestcement daken of gevels kan asbestdeeltjes bevatten. Gebruik het enkel voor gesloten circuits (bv. spoelen toiletten). Reinig na het vervangen van het dak of de gevel de dakgoten en regenwaterput of -ton om asbesthoudend sediment of slib te verwijderen

- Eenvoudige handelingen: mag via doe-het-zelf of door werknemer(s) met opleidingsattest eenvoudige handelingen
Verwijder de golfplaten één per één en in hun geheel. Niet stuk maken, niet mee gooien en geen stortkokers gebruiken.
Gebruik de persoonlijke beschermingsmaatregelen.

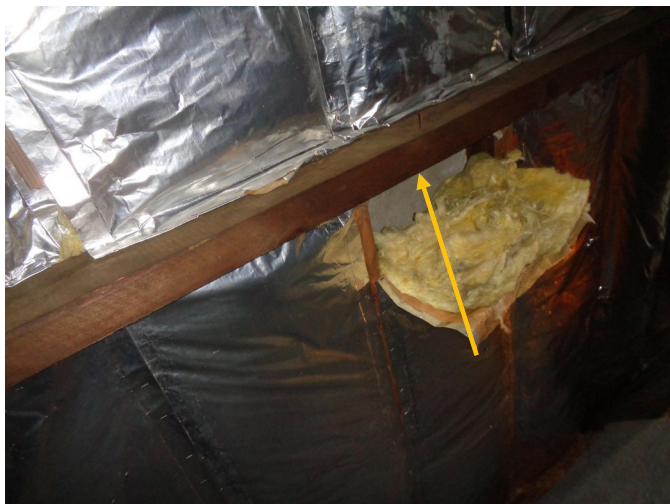
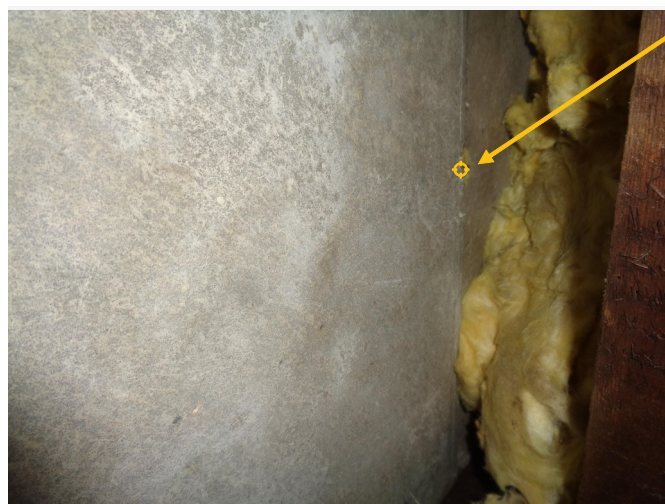
Het asbestmateriaal valt onder de mijlpaal van 2040.

Eindbeoordeling materiaalrisico	Zeer laag materiaalrisico en/of zeer lage kans op vezelvrijgave
---------------------------------	---

Gebondenheid	Categorie 1: hechtgebonden in oorsprong
Asbestsoort (vezeltype)	Alleen chrysotiel
Asbestconcentratie	Laag (< 50%)
Afschermingsgraad van het gehele materiaal	Niet stootvaste afscherming
Toestand van het materiaal	Licht beschadigd, licht verweerd. Intact materiaal type Pical – asbestboard of categorie III 'gebondenheid'

#	Type	Referentie	Resultaat
3.1	Puntmonster	2343456-04	Chrysotiel

Beschrijving	onderdak woning
Omgeving	Binnen
Primaire drager	Schuin dak
Asbestmateriaal	Plaat, paneel, tablet - Type Menuiserite
Bindmiddel van asbestmateriaal	Cement
Gebondenheid op basis van bindmiddel	Hecht
Hoeveelheid (oppervlakte - dikte - aantal)	• 130,00 m ² - 0,50 cm - 1 stuk

- Zorg voor een veilig beheer en verwijder dit asbestmateriaal wanneer het bij werken eenvoudig bereikbaar wordt. Controleer de toestand jaarlijks op wijzigingen.

- Eenvoudige handelingen: mag via doe-het-zelf of door werknemer(s) met opleidingsattest eenvoudige handelingen
Verwijder eerst de dakpannen. Erna voorzichtig houten draaglatjes en onderdakplaten loswrikken. De Asbesthoudende platen één voor één en in hun geheel verwijderen. Niet gooien en geen stortkokers gebruiken.

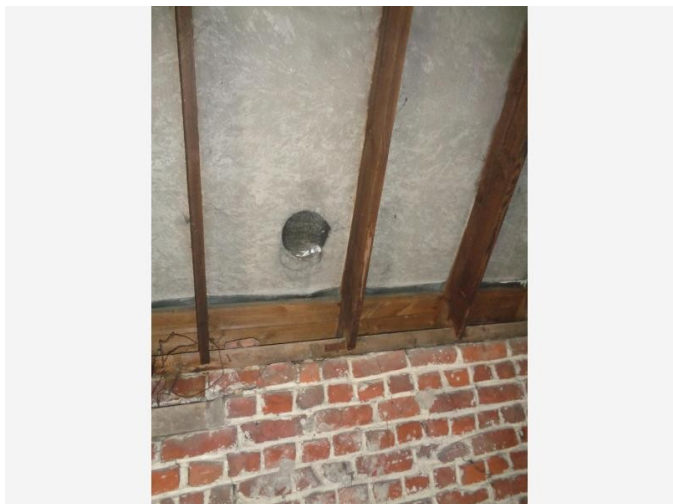
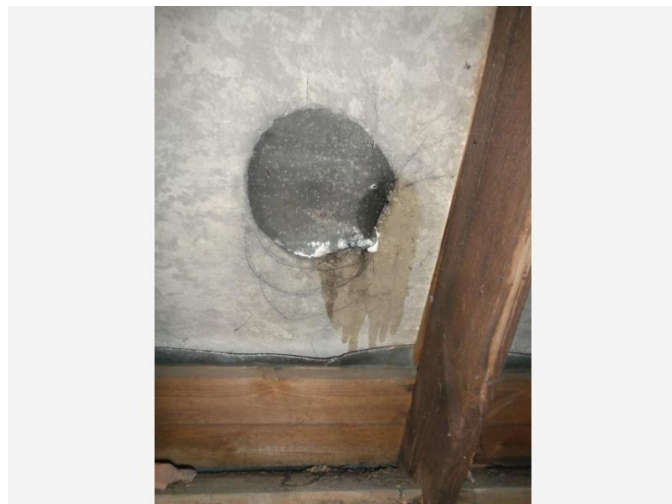
Het asbestmateriaal valt onder de mijlpaal van 2040.

Eindbeoordeling materiaalrisico	Laag materiaalrisico en/of verlaagde kans op vezelvrijgave
---------------------------------	--

Gebondenheid	Categorie 1: hechtgebonden in oorsprong
Asbestsoort (vezeltype)	Alleen chrysotiel
Asbestconcentratie	Laag (< 50%)
Afschermingsgraad van het gehele materiaal	Geheel of deels (ook) vrij aan de binnenlucht
Toestand van het materiaal	Licht beschadigd, licht verweerd. Intact materiaal type Pical – asbestboard of categorie III 'gebondenheid'

#	Type	Referentie	Resultaat
4.1	Puntmonster	2343456-07	Chrysotiel

Beschrijving	onderdak schuur
Omgeving	Binnen
Primaire drager	Schuin dak
Asbestmateriaal	Plaat, paneel, tablet - Type Menuiserite
Bindmiddel van asbestmateriaal	Cement
Gebondenheid op basis van bindmiddel	Hecht
Hoeveelheid (oppervlakte - dikte - aantal)	• 75,00 m ² - 0,49 cm - 1 stuk

- Zorg voor een veilig beheer en verwijder dit asbestmateriaal wanneer het bij werken eenvoudig bereikbaar wordt. Controleer de toestand jaarlijks op wijzigingen.

- Eenvoudige handelingen: mag via doe-het-zelf of door werknemer(s) met opleidingsattest eenvoudige handelingen
Verwijder eerst de dakpannen. Erna voorzichtig houten draaglatjes en onderdakplaten loswrikken. De Asbesthoudende platen één voor één en in hun geheel verwijderen. Niet gooien en geen stortkokers gebruiken.

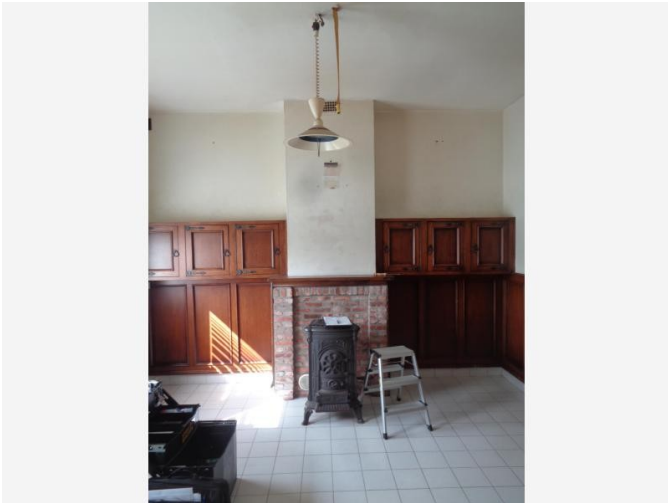
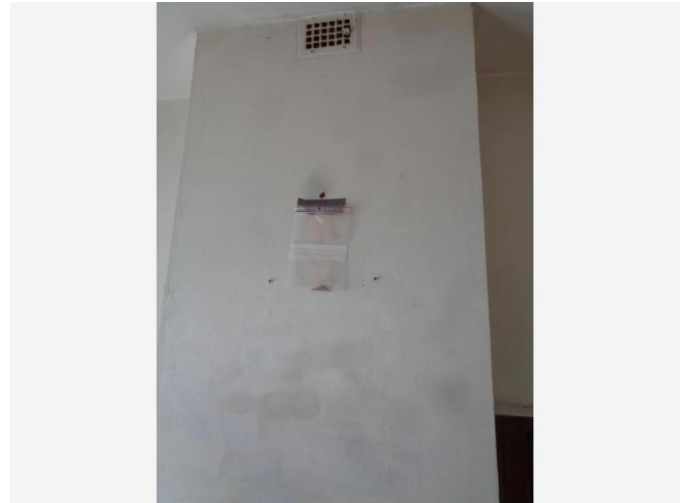
Geen asbest

#	Type	Referentie	Resultaat
5.1	Mengmonster	2343456-02	Geen asbest

Beschrijving	pleister MS wanden
Omgeving	Binnen
Primaire drager	Binnenwand

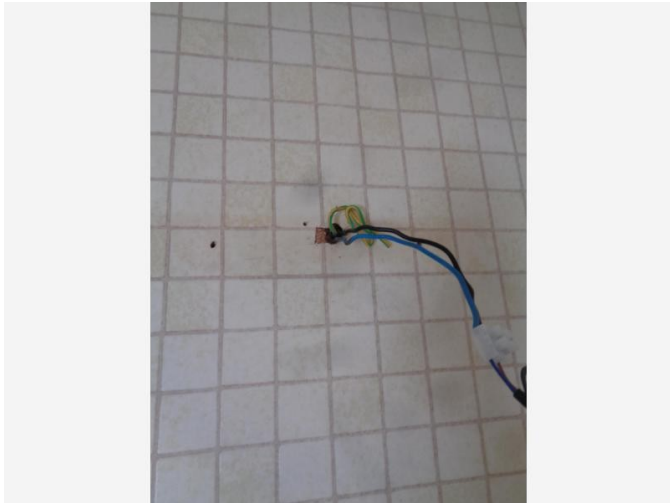
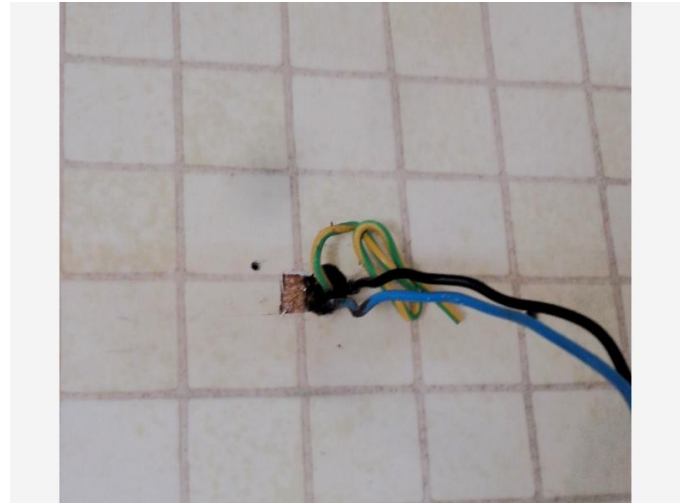
Geen asbest

#	Type	Referentie	Resultaat
6.1	Puntmonster	2343456-05	Geen asbest

Beschrijving	vloer-wandvinyl badkamer
Omgeving	Binnen
Primaire drager	Vloer
Bindmiddel van materiaal	Karton - papier - viltachtig

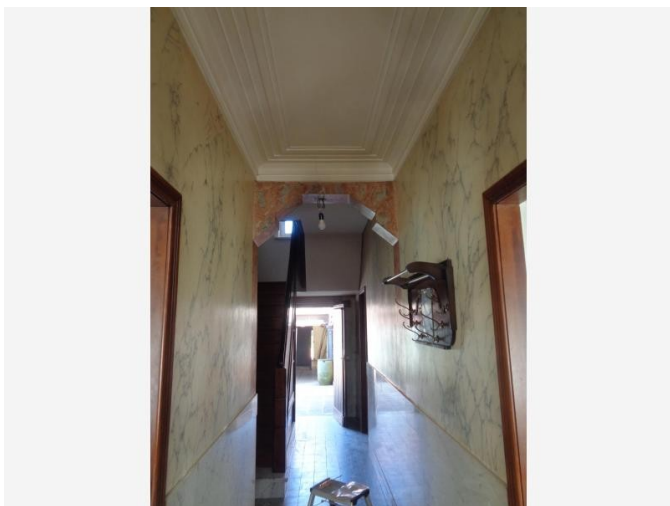
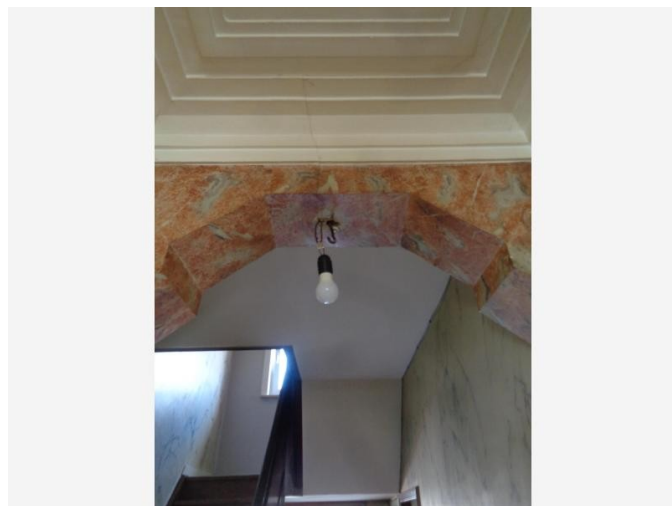
Geen asbest

#	Type	Referentie	Resultaat
7.1	Mengmonster	2343456-03	Geen asbest

Beschrijving	pleister MS plafond
Omgeving	Binnen
Primaire drager	Plafond
