Asbestinventarisatetest

Maenhoutstraat 105, 9830 Sint-Martens-Latem

Attestnummer : 20231228-000217.000

Uitgegeven op : 28.12.2023

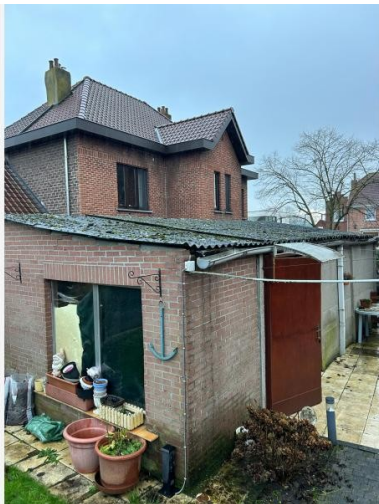
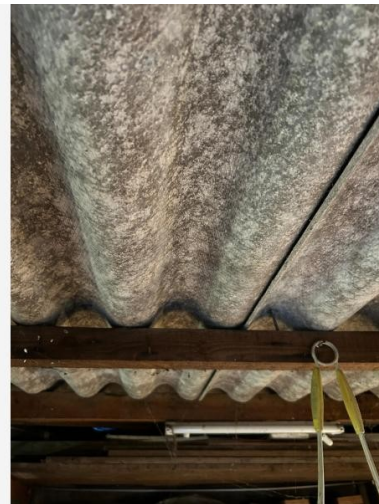
Beschrijving	Type	Actie
1. Golfplaat in cement zonder staalname	Asbestmateriaal	Dringend verwijderen
2. Sediment	Asbestmateriaal	Dringend verwijderen

Het asbestmateriaal valt onder de mijlpaal van 2034.

Eindbeoordeling materiaalrisico	Hoog materiaalrisico en/of hoge kans op vezelvrijgave
---------------------------------	---

Gebondenheid	Categorie 1: hechtgebonden in oorsprong
Asbestsoort (vezeltype)	Crocidoliet aanwezig
Asbestconcentratie	Laag (< 50%)

Afschermingsgraad van het gehele materiaal	Geheel of deels (ook) vrij aan binnenluchtstromen
Toestand van het materiaal	Matig beschadigd, matig verweerd

Beschrijving	Golfplaat in cement zonder staalname
Omgeving	Grenst aan binnen- en buitenlucht
Primaire drager	Schuin dak
Asbestmateriaal	Dak- en gevelbekleding - Golfplaat
Bindmiddel van asbestmateriaal	Cement
Gebondenheid op basis van bindmiddel	Hecht
Hoeveelheid (oppervlakte - aantal)	<ul style="list-style-type: none"> • 80,00 m² - 1 stuk
Totale oppervlakte	80,00 m ²
Eenvoudig bereikbaar	Ja
Bevestigingswijze	<ul style="list-style-type: none"> • Geklemd • Geschroefd
Identificatiemethode	Vaststelling zonder monstername
Destructieve handeling voor identificatie	Nee
Opmerking	Aangegeven hoeveelheden en gewichten berusten louter op grove inschattingen en kunnen niet gebruikt worden in het kader van een meetstaat voor werken.

Dringend verwijderen

- Zorg voor een veilig beheer. Vermijd het beschadigen van het asbestmateriaal. Controleer de toestand jaarlijks op wijzigingen.
- Verwijder dit asbestmateriaal zo snel mogelijk. Volg de toestand goed op.
- Hemelwater dat afspoelt van asbestcement daken of gevels kan asbestdeeltjes bevatten. Gebruik het enkel voor gesloten circuits (bv. spoelen toiletten). Reinig na het vervangen van het dak of de gevel de dakgoten en regenwaterput of -ton om asbesthoudend sediment of slib te verwijderen
- Voer bijkomende staalname(s) uit.

- Eenvoudige handelingen: mag via doe-het-zelf of door werknemer(s) met opleidingsattest eenvoudige handelingen
De dakbedekking mag weggenomen worden door via volgende methode(s):
doe-het-zelf of door werknemer(s) met opleidingsattest eenvoudige handelingen,

Het materiaal breken is ten strengste verboden, dit zou vezelvrijgave veroorzaken.

Zorg ervoor dat er GEEN resten gecontamineerd materiaal overblijven op de plaats van afbraak. Het is ten strengste verboden momenteel het dak te reinigen omdat het sporen van asbest bevat. Op het dak mogen ook geen zonnepanelen worden geplaatst.

Indien het materiaal zou breken bij afbraak, moet deze toepassing verwijderd worden door een erken asbest verwijderaar.

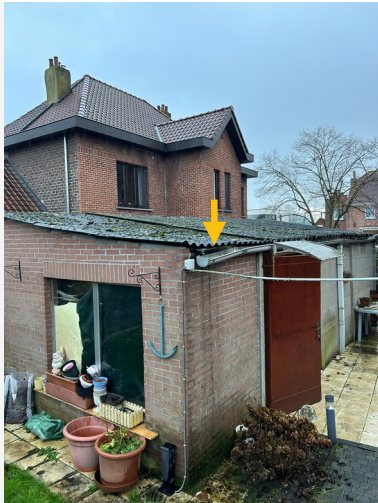
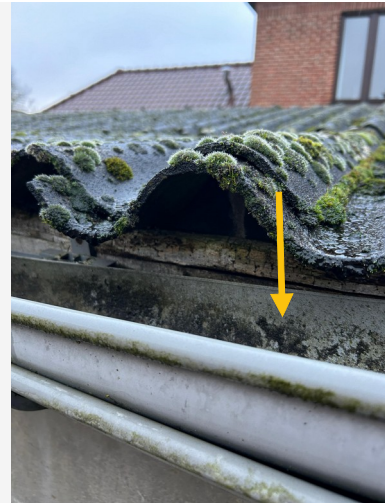
Gecontamineerd slib in dakgoten bevat losse asbestvezels en brokjes sterk verveerd asbestcement, vaak met (opgedroogd) mos. Het gaat dus niet over een hechtgebonden toepassing. Verwijdering kan echter wel met de techniek van de eenvoudige handelingen, dus niet doe-het-zelf. Zorg er wel voor dat het slib vochtig genoeg is. Als het slib te droog is, kunnen tijdens de verwijdering asbestvezels vrijkomen in de omgevingslucht. Draag de nodige PBM's: tenminste een masker met FFP3-filter, wegwerp overall en wegwerp handschoenen. Het slib kan enkel naar een erkende asbest verwerker gebracht worden en niet naar een recyclagepark.

Beschrijving	Sediment
Type afvalstof	Betreft resten (contaminatie) van verwerking of beschadiging
Type resten (contaminatie)	<ul style="list-style-type: none">Stukken, fragmenten (vermengd in materiaal)
Besmette materialen	<ul style="list-style-type: none">Organisch materiaal (mos, mest, vegetatie, ...)
Bron van de resten	sediment vermengd met mos
Omgeving	Buiten
Primaire drager	Infrastructuur hemelwater (opvang en afvoer)
Gebondenheid resten	Hecht
Hoeveelheid (gewicht - aantal)	<ul style="list-style-type: none">2,00 kg - 1 stuk
Totaal gewicht	2,00 kg
Eenvoudig bereikbaar	Ja
Identificatiemethode	Vaststelling zonder monstername
Opmerking	Aangegeven hoeveelheden en gewichten berusten louter op grove inschattingen en kunnen niet gebruikt worden in het kader van een meetstaat voor werken.

Dringend verwijderen

- Verwijder het asbestafval.
- Voer bijkomende staalname(s) uit.

- Eenvoudige handelingen: mag via doe-het-zelf of door werknemer(s) met opleidingsattest eenvoudige handelingen
Restafval slib – sedimentatie

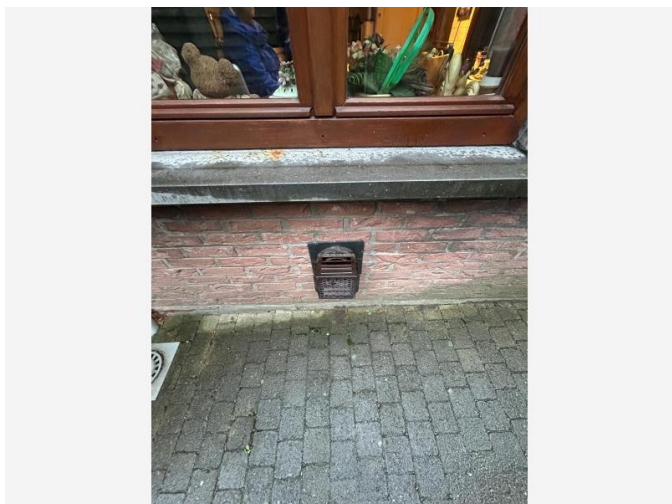
Minimum 2 roosters waargenomen.

Identificatiemethode	niet bemonsterbaar
Primaire drager	HVAC infrastructuur en uitrusting

Alle materialen die zich achter de roosters bevinden controleren bij afbraak of renovatie.

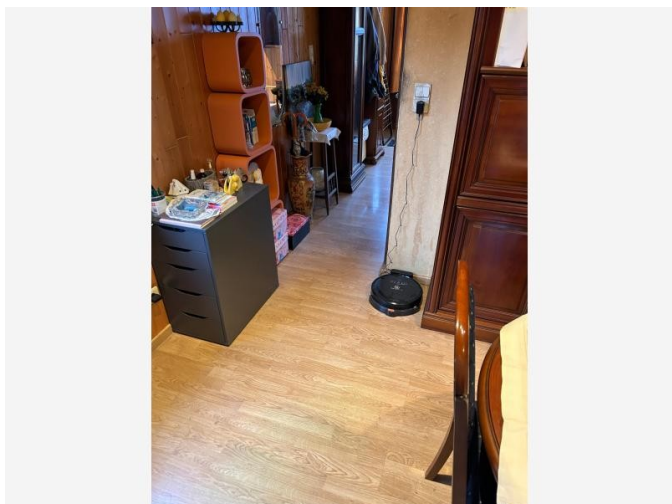
Er werden vloeren bovenop de chape of grondplaat aangebracht.

De vloeren bestaan uit volgende materialen: tegels, hout en laminaat

Inspectie van het bovengenoemde valt buiten de scope van het niet - destructief onderzoek.

Bij afbraak of renovatie moeten de materialen / producten (lijm en cement) die zich onder de vloeren bevinden gecontroleerd worden om als niet - asbestverdacht gecatalogeerd te worden.

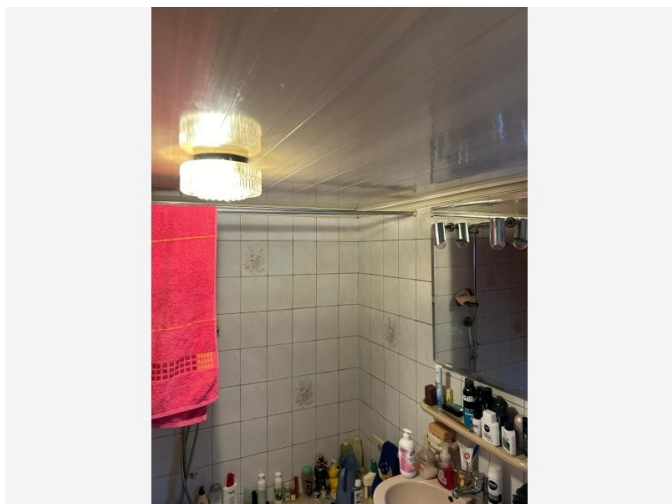
In de keuken, badkamer en wc(s) werden er wandtegels en faience aangebracht aan de muren.

De tegels en faience zijn in goede staat, recent geplaatst en niet verweerd. De materialen zijn niet bemonsterbaar volgens het inspectieprotocol van het niet destructief onderzoek. De lijm is niet bereikbaar voor monsternamen omdat de faience intact is (lijm afgedekt).

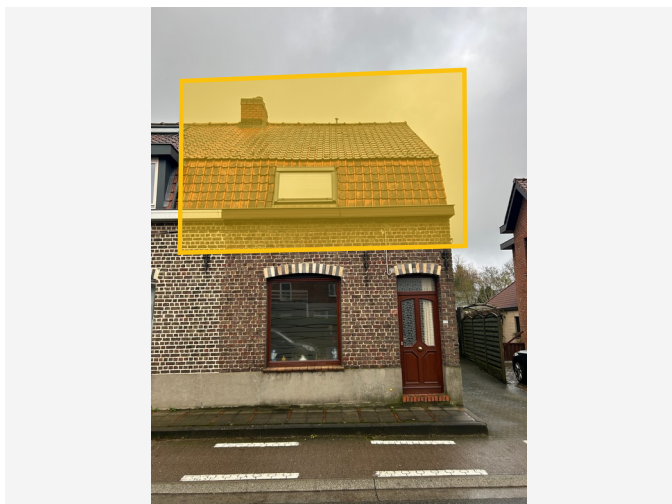
panelen met crepi (interieur) en dakpannen (exterieur).

Er is geen onderdak te zien op de plaats waar de boven genoemde items waarneembaar waren.

Op de inspectie kon er geen onderdak waargenomen worden.

Bij afbraak of renovatie moeten de materialen die zich tussen de isolatie en de dakpannen bevinden (eventueel onderdak type menuiserie) gecontroleerd worden om als niet - asbestverdacht materiaal gecatalogeerd te worden.

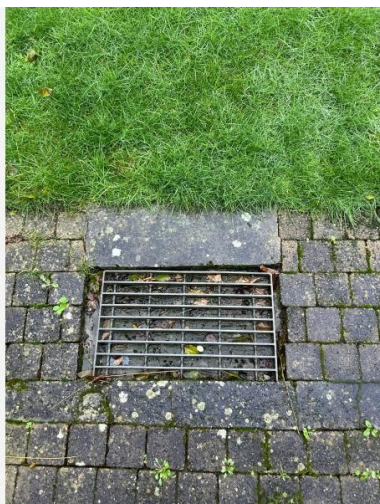
Vermoedelijk zijn de ondergrondse afvoerbuizen gres buizen zonder asbest. Aanwezigheid van asbestcementbuizen is evenwel niet uit te sluiten. Waakzaamheid bij afbraakwerken.

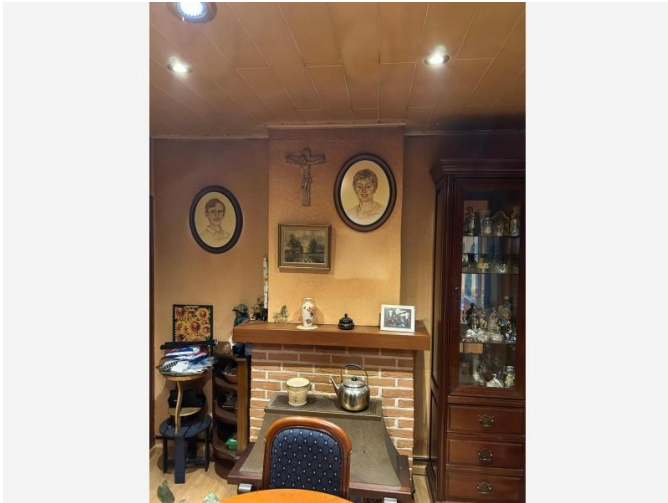
De verwarmingselementen bevatten geen asbestkoord.

Bij afbraak of renovatie moeten de materialen waaruit de schouw, open haard is vervaardigd gecontroleerd worden om als niet asbestverdacht beschouwd te worden.

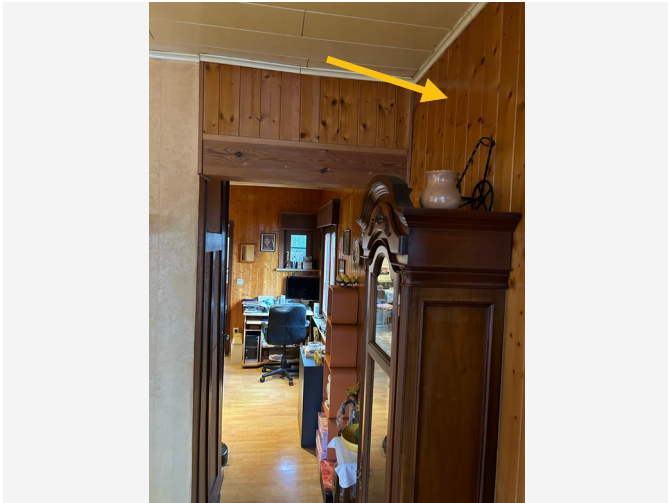
Er werden valse muren - voorzet wanden aangebracht.

De valse muren bestaan uit volgende materialen: gipsplaten, hout en kunststof

Inspectie van het bovengenoemde valt buiten de scope van het niet - destructief onderzoek.

Bij afbraak of renovatie moeten de materialen / producten (lijm, pleisterwerk en spuitlagen) die zich achter de valse muren bevinden gecontroleerd worden om als niet - asbestverdacht gecatalogeerd te worden.

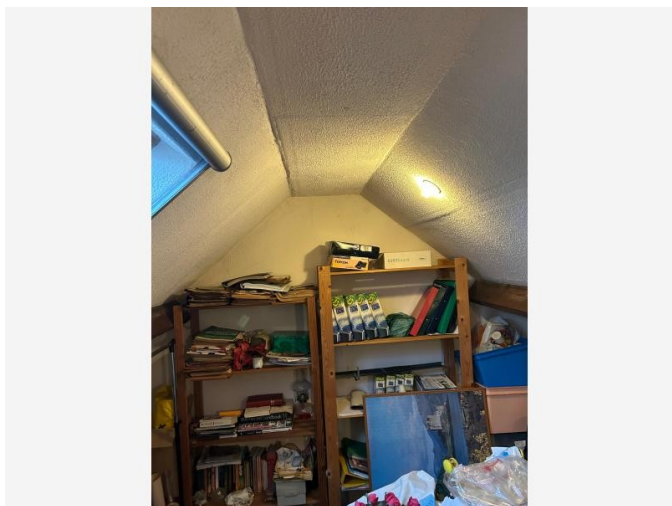
Er werden verlaagde plafonds aangebracht.

De verlaagde plafonds bestaan uit volgende materialen: gipsplaten, hout, kunststof

Inspectie van het bovengenoemde valt buiten de scope van het niet - destructief onderzoek.

Bij afbraak of renovatie moeten de materialen / producten (lijm, pleisterwerk en spuitlagen) die zich achter de verlaagde plafonds bevinden gecontroleerd worden om als niet - asbestverdacht gecatalogeerd te worden.

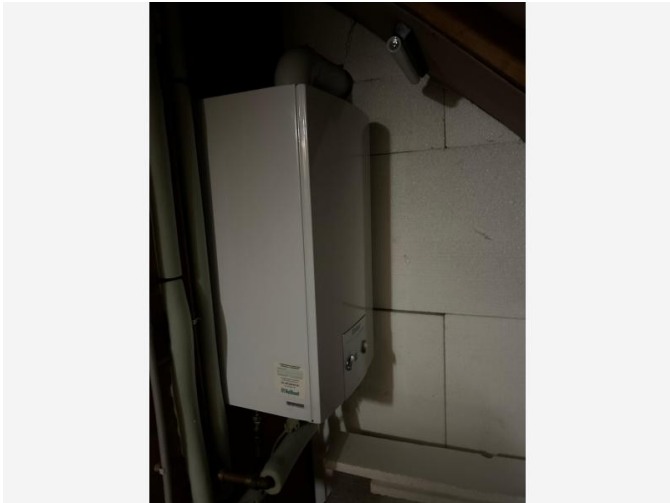
Er werd een recente CV ketel geplaatst, geen asbest verdachte materialen waarneembaar.

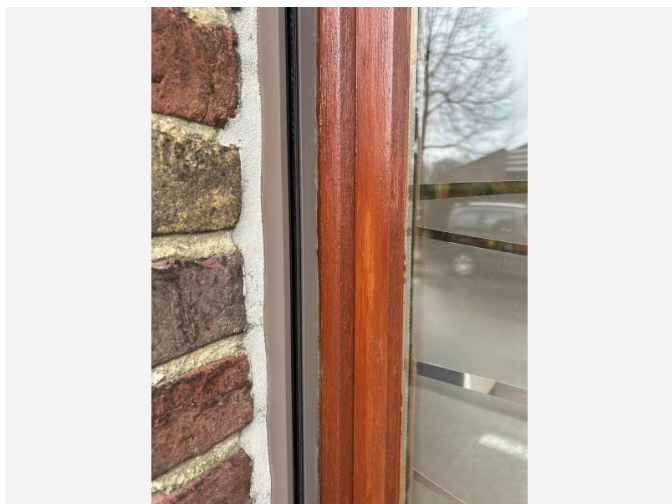
Er is geen mastiek aanwezig, maar soepele kit, type silicone.

Soepele kit aanwezig tussen glas en profiel.

Soepele kit aanwezig tussen profiel en wandopening.

Geen asbest aanwezig.

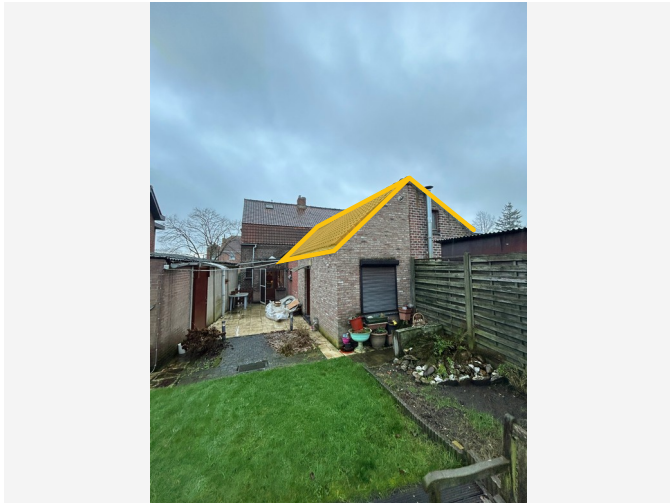
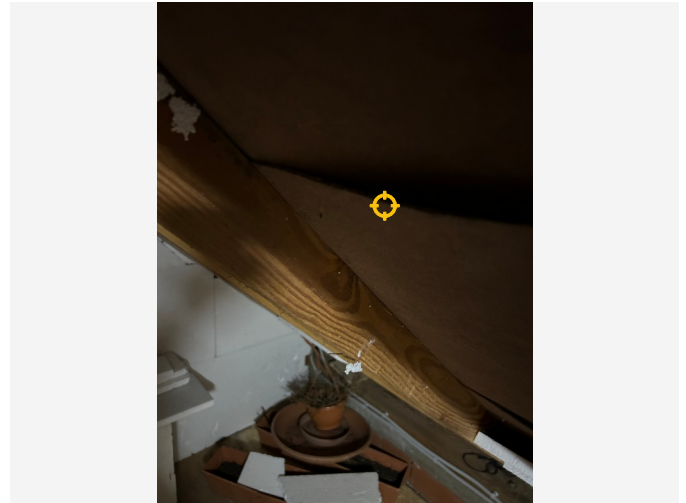
Fiche 14: Onderdak menuiserie

Geen asbest

#	Type	Referentie	Resultaat
14.1	Puntmonster	menuiserie onderdak	Geen asbest

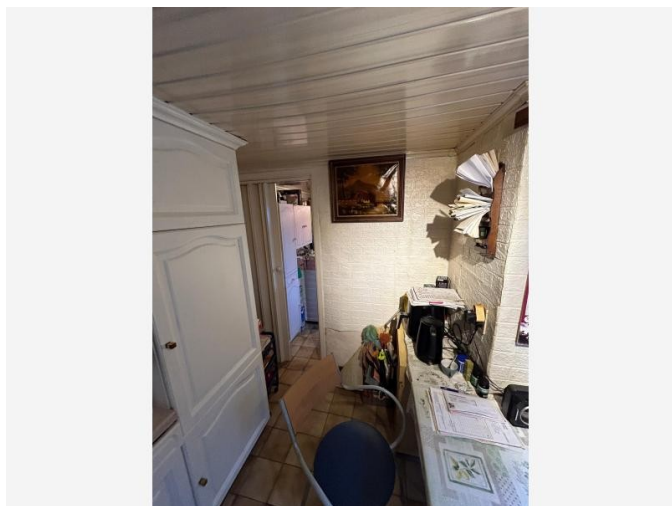
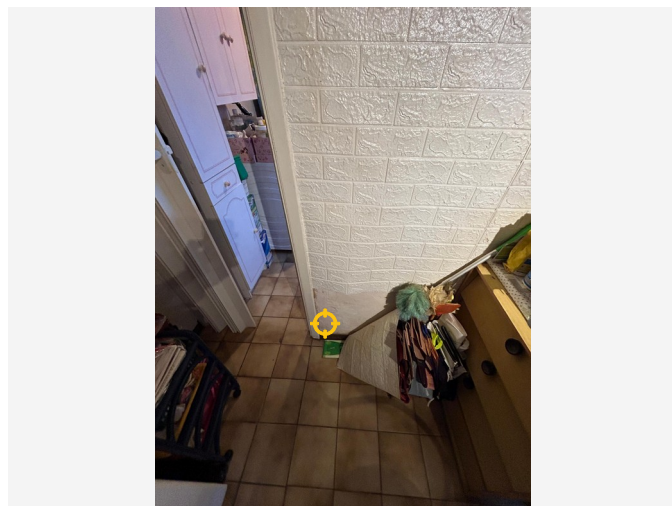
Geen asbest

#	Type	Referentie	Resultaat
15.1	Mengmonster	wandpleister	Geen asbest

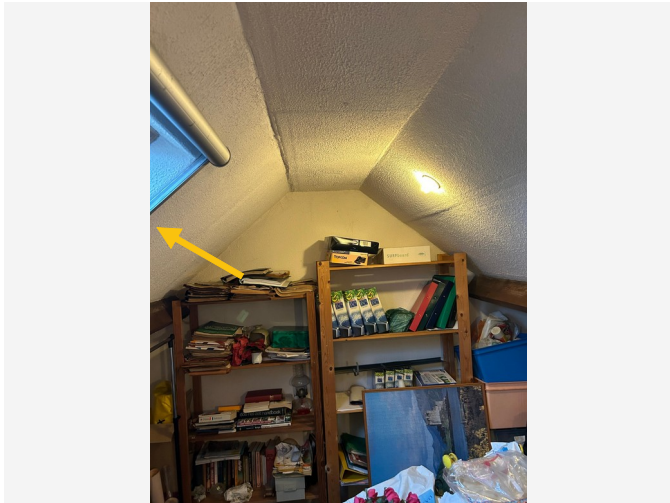
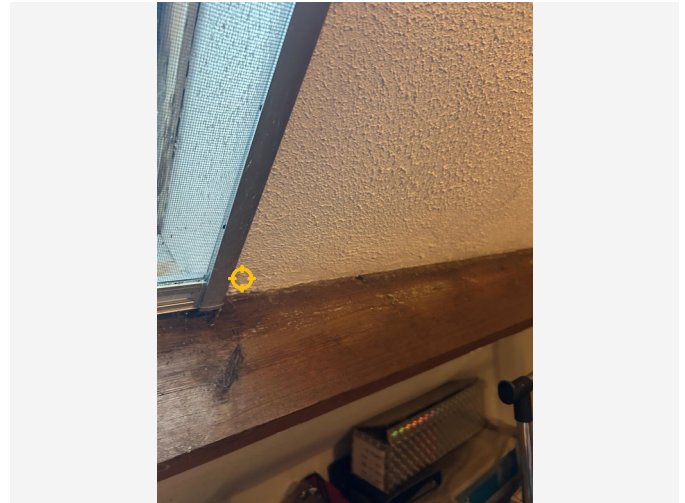
Geen asbest

#	Type	Referentie	Resultaat
16.1	Mengmonster	Crepi	Geen asbest
