# Asbestinventarisatetest

Bruiloftstraat 66, 9050 Gent

Attestnummer : 20240115-000114.000

Uitgegeven op : 15.01.2024

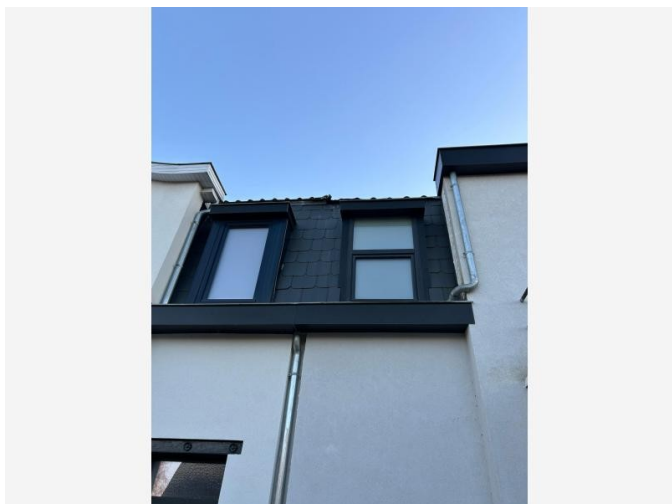
Er is geen onderdak type menuiserie aanwezig volgens de opdrachtgever.

De opdrachtgever bevestigt dit door foto's al bewijsmateriaal.

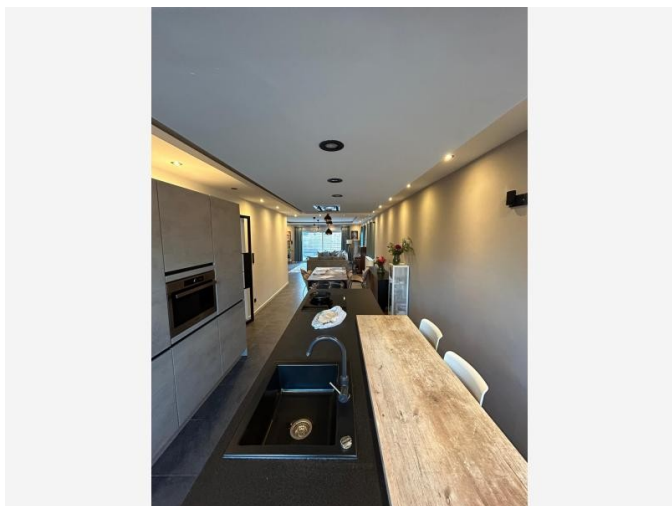
In de keuken, badkamer en wc(s) werden gelijmde tegels aangebracht aan de muren.

De materialen zijn in goede staat en niet verweerd.

De materialen zijn niet bemonsterbaar volgens het inspectieprotocol van het niet destructief onderzoek.

De lijm is niet bereikbaar voor monsternamen omdat de materialen intact zijn (lijm afgedekt).

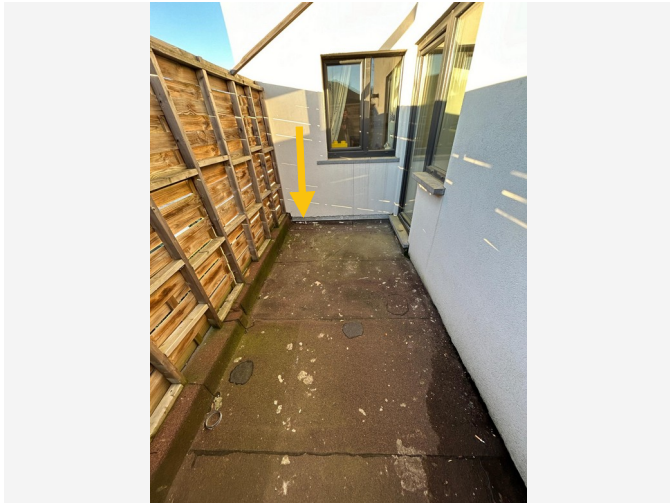
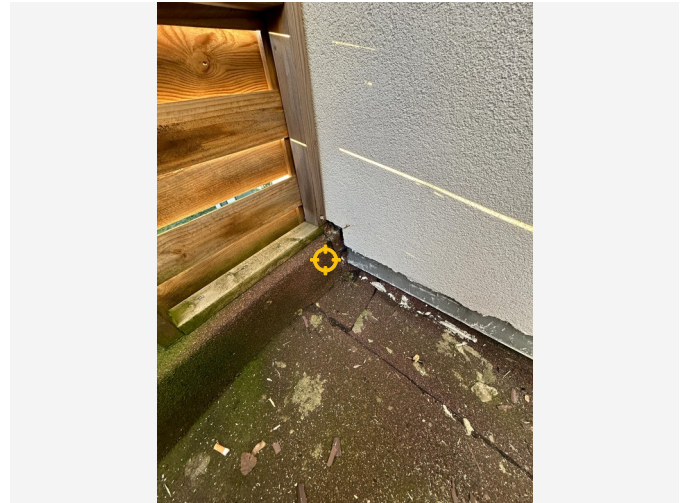
# Fiche 11: Roofing met staalafname

Geen asbest

#	Type	Referentie	Resultaat
11.1	Puntmonster	roofing	Geen asbest

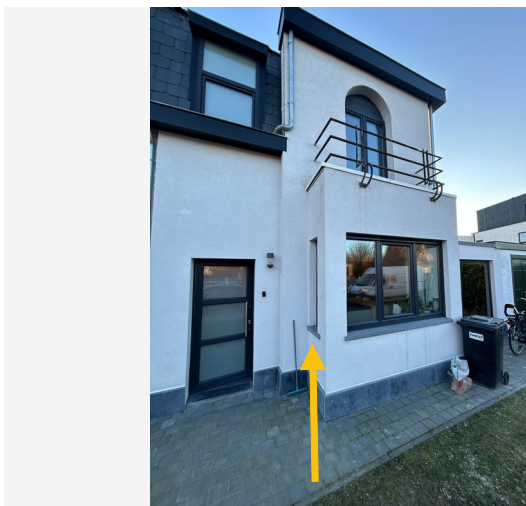
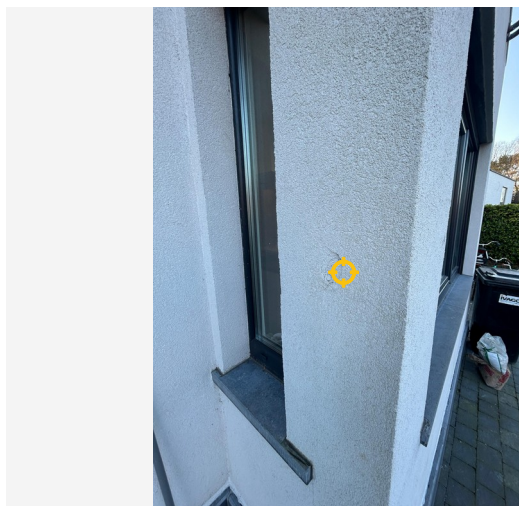
Geen asbest

#	Type	Referentie	Resultaat
12.1	Puntmonster	crepi buitengevel	Geen asbest
