Asbestinventarisatetest

Zwaantjesstraat 15, 9090 Melle

Attestnummer : 20231213-000460.000

Uitgegeven op : 13.12.2023

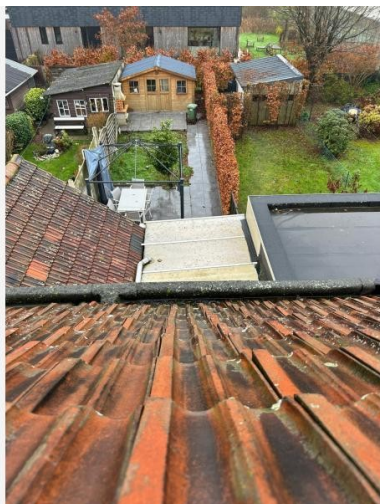
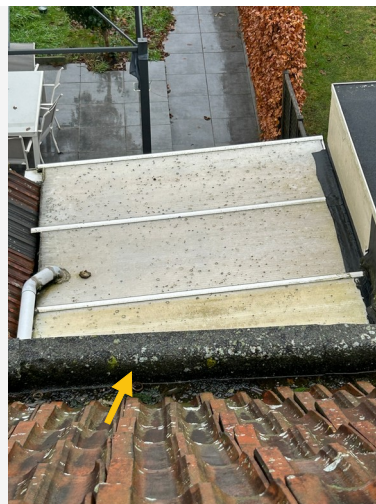
Het asbestmateriaal valt onder de mijlpaal van 2040.

- Eenvoudige handelingen: mag via doe-het-zelf of door werknemer(s) met opleidingsattest eenvoudige handelingen
Roofing is altijd asbestverdacht. Het is onmogelijk om een staal te nemen, omdat het staal moet genomen worden tot de primaire drager. Indien wij dit nu zouden doen zou dit lekschade kunnen veroorzaken. Indien de roofing vernieuwd gaat worden een staal nemen tot de primaire drager en binnen brengen naar een FOD WASO labo. Indien hier asbest als resultaat uitkomt kan dit door de eigenaar zelf of door een aannemer met een opleiding van 8 uur "eenvoudige handelingen" met jaarlijkse bijscholing uitgevoerd worden. Het gaat hier om een hechtgebonden toepassing. Zorg zeker dat er geen contaminatie en/of overlast is naar de

Eindbeoordeling materiaalrisico	Laag materiaalrisico en/of verlaagde kans op vezelvrijgave
---------------------------------	--

Beschrijving	Roofing in dakgoot achtergevel
Omgeving	Buiten

- Zorg voor een veilig beheer. Vermijd het beschadigen van het asbestmateriaal. Controleer de toestand jaarlijks op wijzigingen.
- Hemelwater dat afspoelt van asbestcement daken of gevels kan asbestdeeltjes bevatten. Gebruik het enkel voor gesloten circuits (bv. spoelen toiletten). Reinig na het vervangen van het dak of de gevel de dakgoten en regenwaterput of -ton om asbesthoudend sediment of slib te verwijderen
- Voer bijkomende staalname(s) uit.

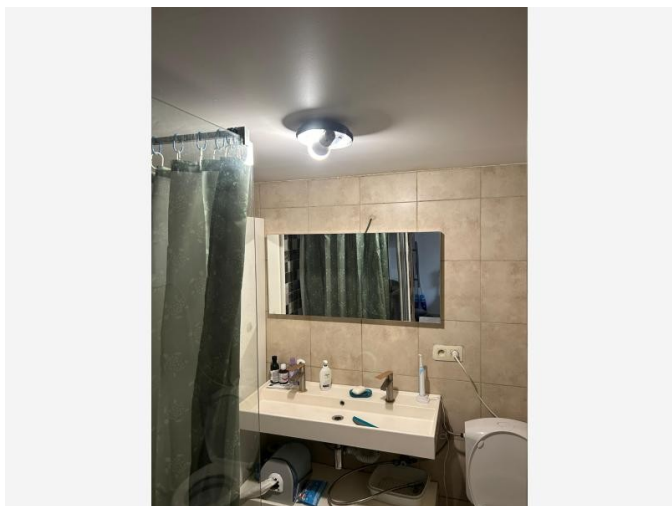
In de badkamer en wc(s) werden er wandtegels en faience aangebracht aan de muren.

De tegels en faience zijn in goede staat, recent geplaatst en niet verweerd. De materialen zijn niet bemonsterbaar volgens het inspectieprotocol van het niet destructief onderzoek. De lijm is niet bereikbaar voor monsternamen omdat de faience intact is (lijm afgedekt).

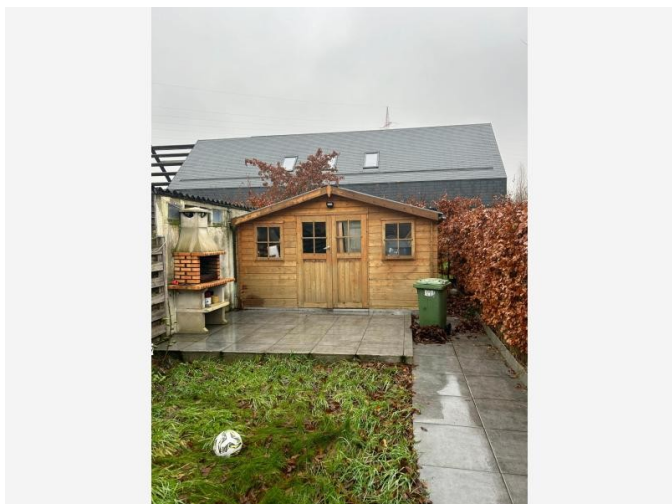
Geen asbest verdachte materialen aanwezig.

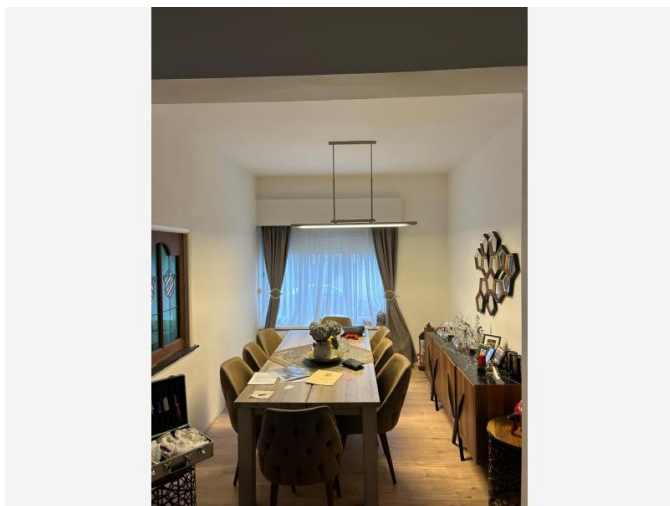
Er werden verlaagde plafonds aangebracht.

De verlaagde plafonds bestaan uit volgende materialen: gipsplaten

Bij afbraak of renovatie moeten de materialen / producten (lijm, pleisterwerk en spuitlagen) die zich achter de verlaagde plafonds bevinden gecontroleerd worden om als niet - asbestverdacht gecatalogeerd te worden.

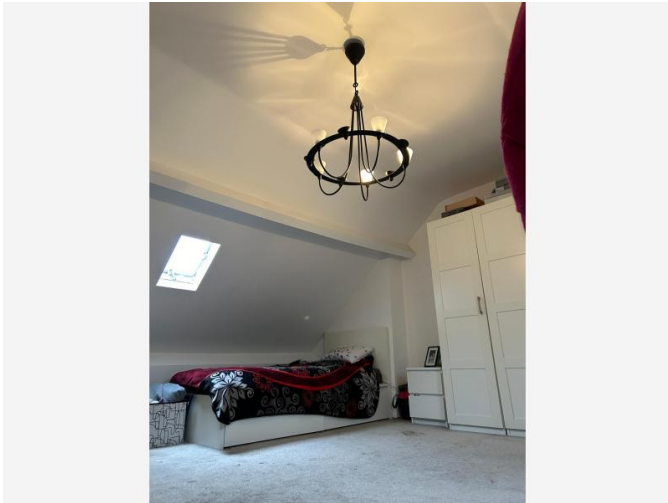
Er werden valse muren - voorzet wanden aangebracht.

De valse muren bestaan uit volgende materialen: gipsplaten

Bij afbraak of renovatie moeten de materialen / producten (lijm, pleisterwerk en spuitlagen) die zich achter de valse muren bevinden gecontroleerd worden om als niet - asbestverdacht gecatalogeerd te worden.

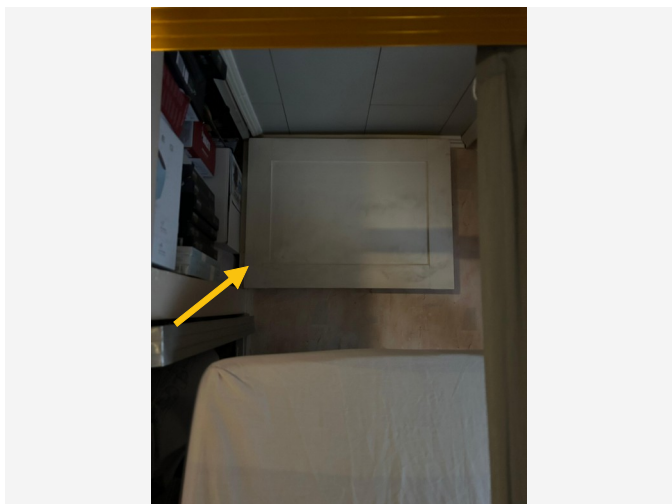
Op de dag van de inspectie was de plaat tegen de muur bevestigd en kon niet losgemaakt worden.

Bij afbraak of renovatie de materialen achter de plaat controleren.

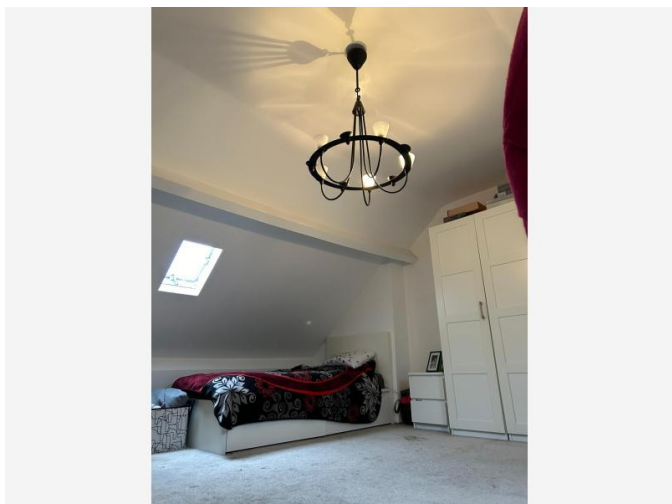
Op 2 locaties: dak op zolderverdieping + dak boven badkamer.

Dakpannen en gipsplaten.

Er is geen onderdak te zien op de plaats waar de boven genoemde items waarneembaar waren.

Op de inspectie kon er geen onderdak waargenomen worden.

Bij afbraak of renovatie moeten de materialen die zich tussen de isolatie en de dakpannen bevinden (eventueel onderdak type menuiserite) gecontroleerd worden om als niet asbestverdacht materiaal gecatalogeerd te worden.

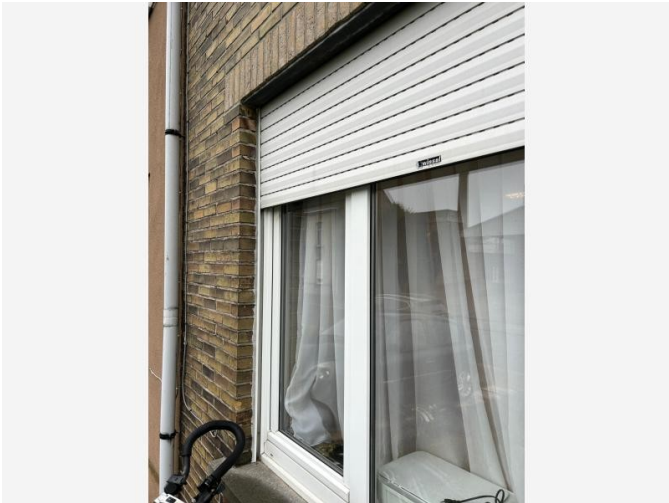
Er is geen mastiek aanwezig, maar soepele kit, type silicone.

Soepele kit aanwezig tussen glas en profiel.

Soepele kit aanwezig tussen profiel en wandopening.

Geen asbest aanwezig.

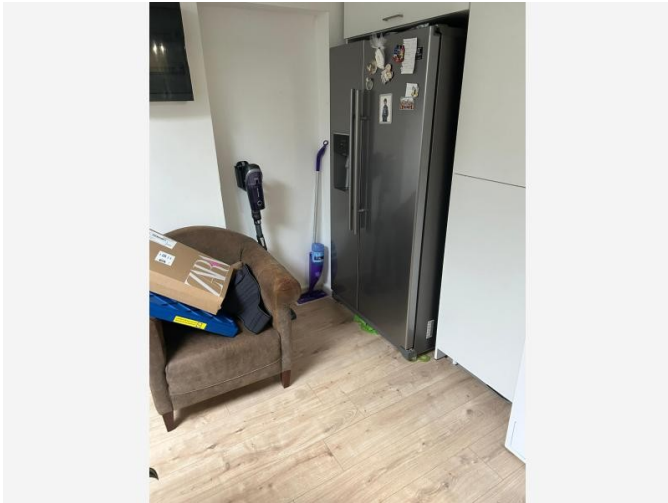
Er werden vloeren bovenop de chape of grondplaat aangebracht.

De vloeren bestaan uit volgende materialen: tegels, hout en laminaat.

Bij afbraak of renovatie moeten de materialen / producten (lijm en cement) die zich onder de vloeren bevinden gecontroleerd worden om als niet - asbestverdacht gecatalogeerd te worden.

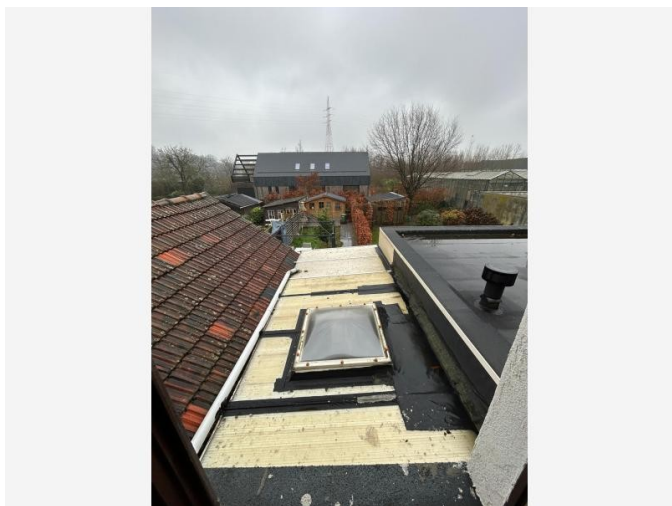
Op de dag van de inspectie was de toplaag vervaardigd uit kunststof.

Bij afbraak de materialen van het plat dak controleren.

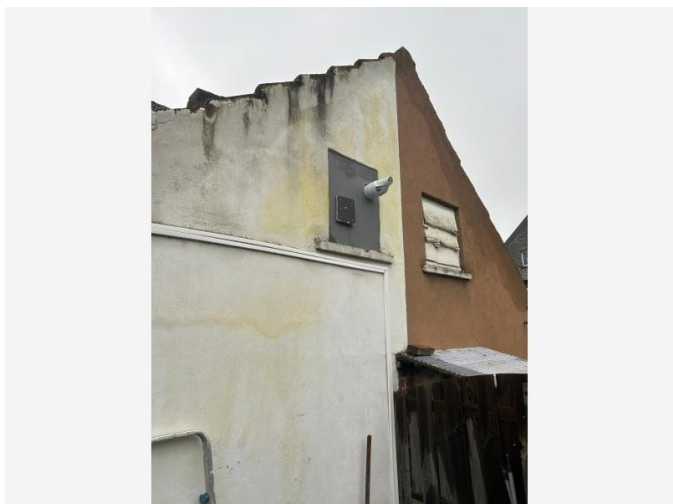
Minimum 2 roosters waargenomen.

Alle materialen die zich achter de roosters bevinden controleren bij afbraak of renovatie.

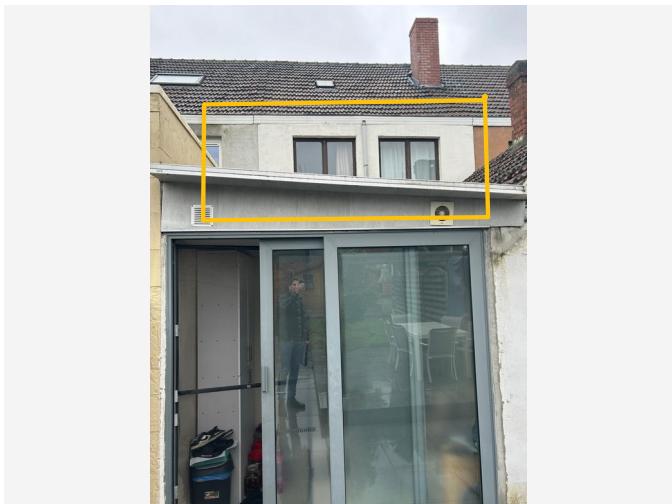
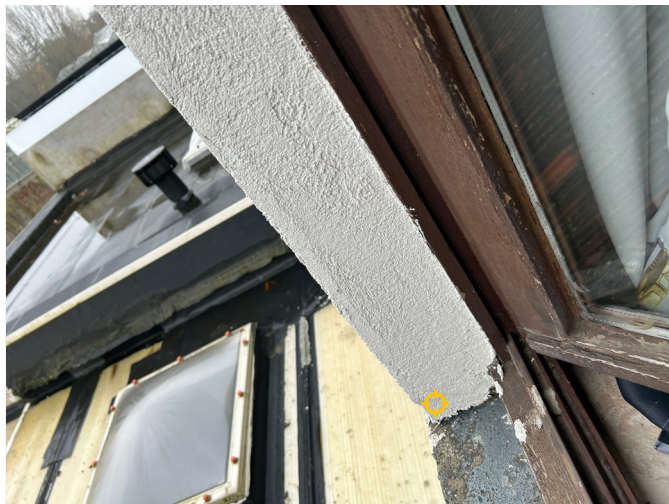
Fiche 15: Crepi buitengevel

Geen asbest

#	Type	Referentie	Resultaat
15.1	Puntmonster	Crepi buitengevel	Geen asbest

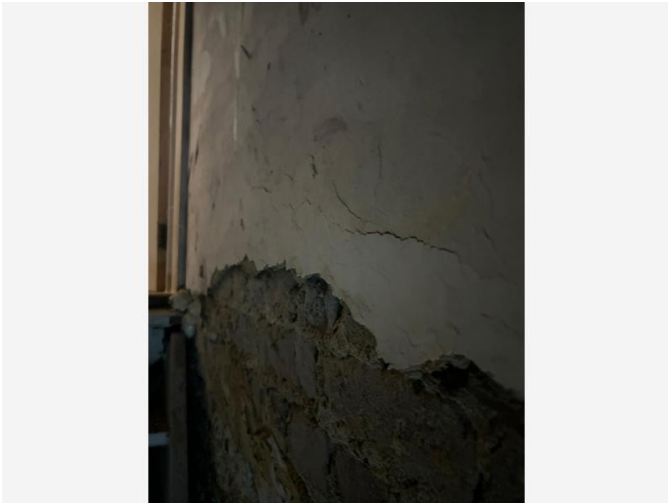
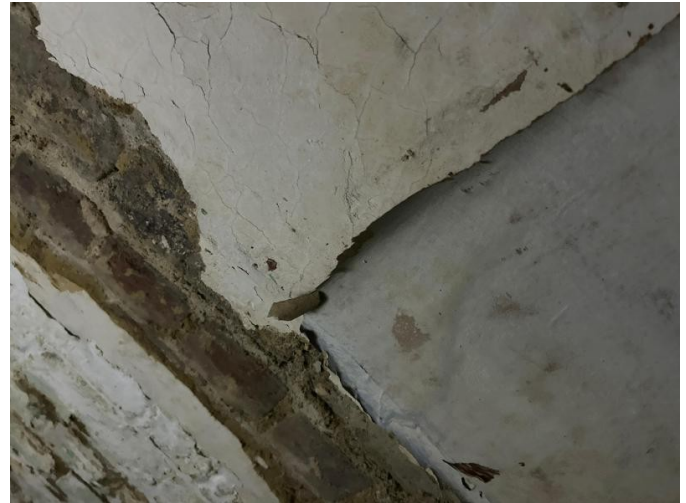
Geen asbest

#	Type	Referentie	Resultaat
16.1	Mengmonster	wandpleister	Geen asbest
