Asbestinventarisatetest

Corbiestraat 23, 9000 Gent

Attestnummer : 20221117-000080.000

Uitgegeven op : 17.11.2022

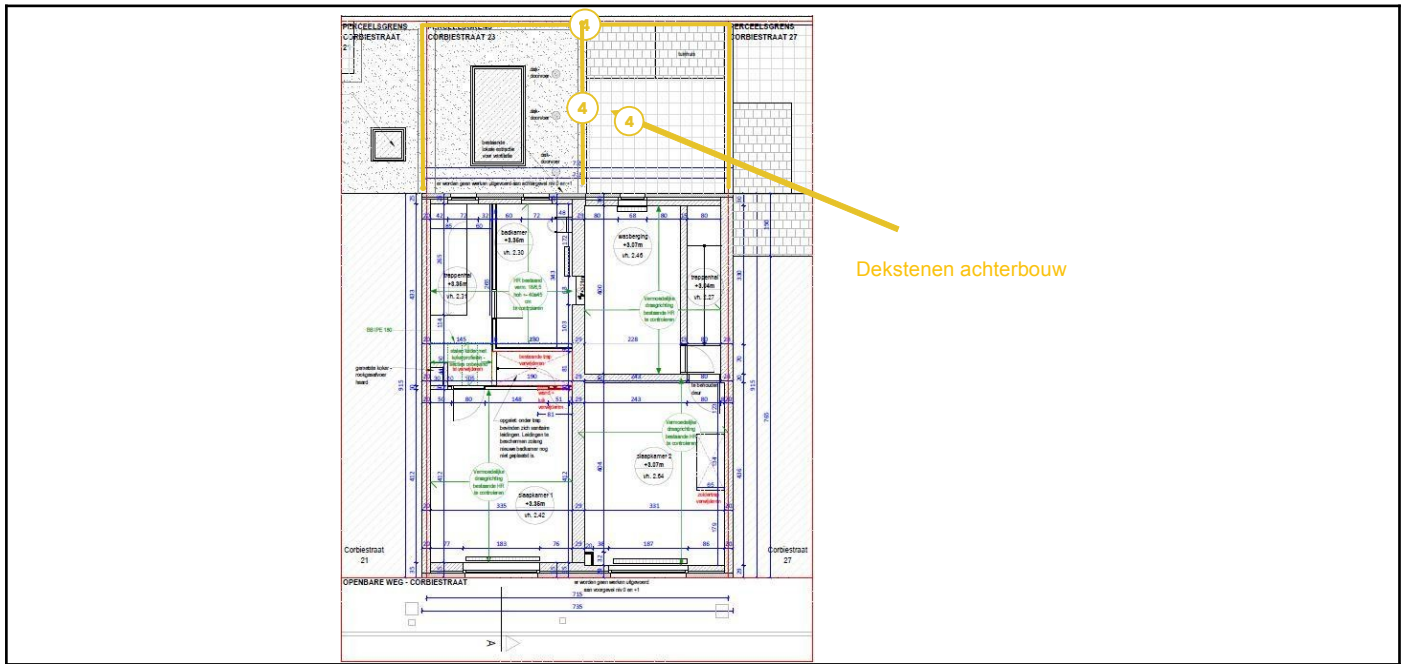
Plan 1.6: Dekstenen achterbouw

Beschrijving	Type	Actie
4. Dekstenen achterbouw + dakkapel	Asbestmateriaal	Zorgvuldig beheren

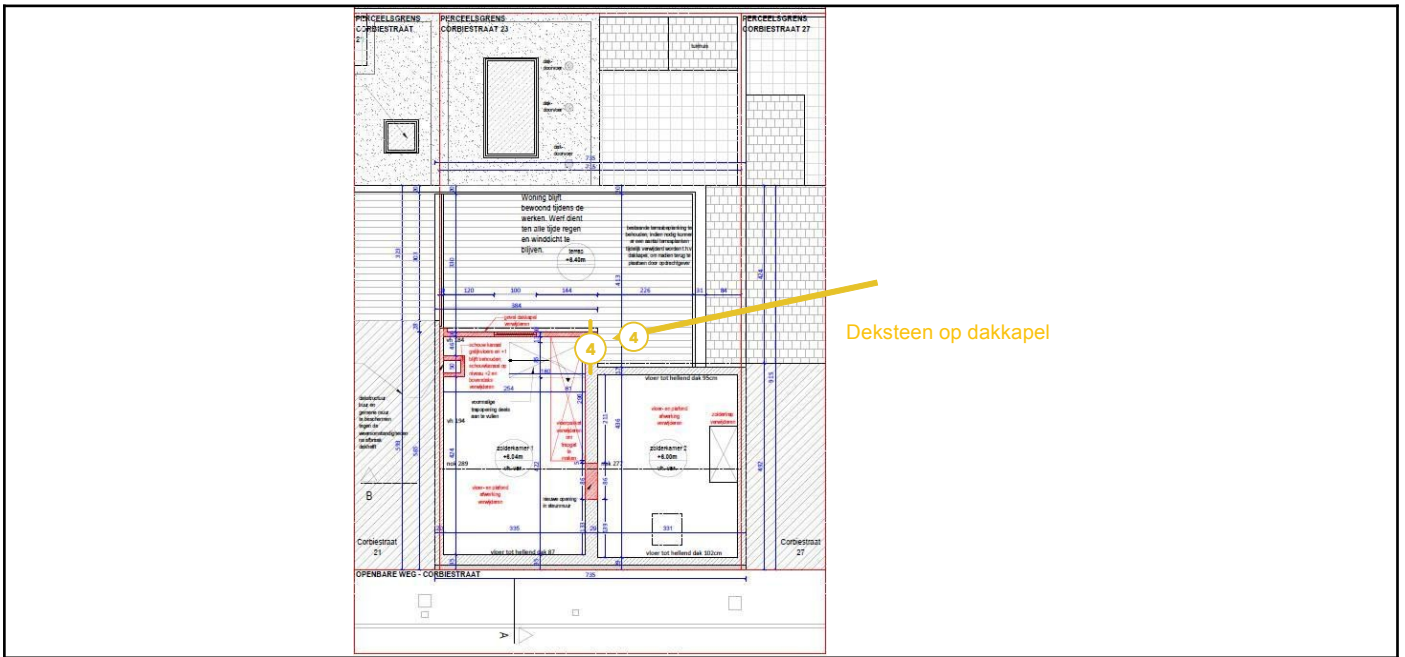
Plan 1.7: Dekstenen dakkapel

Beschrijving	Type	Actie
4. Dekstenen achterbouw + dakkapel	Asbestmateriaal	Zorgvuldig beheren

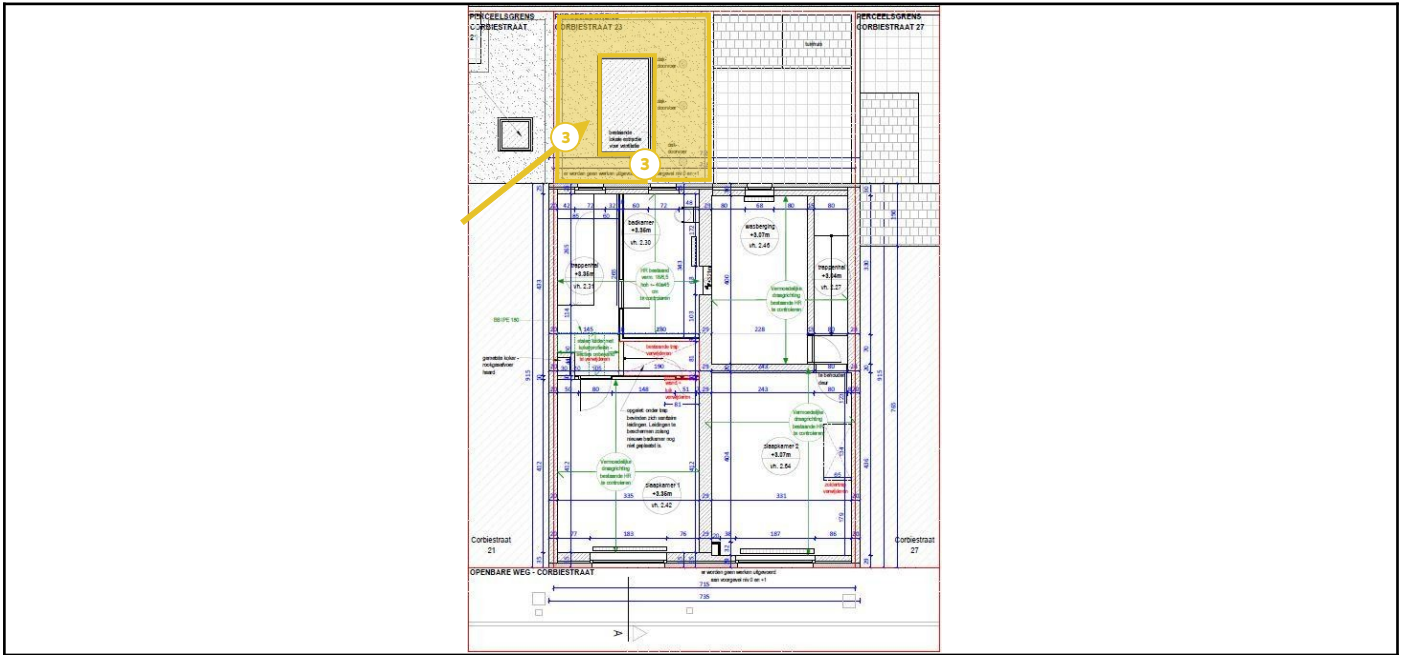
Plan 1.9: Roofing plat dak

Beschrijving	Type	Actie
3. Roofing plat dak (uitbouw keuken/toilet)	Asbestmateriaal	Zorgvuldig beheren

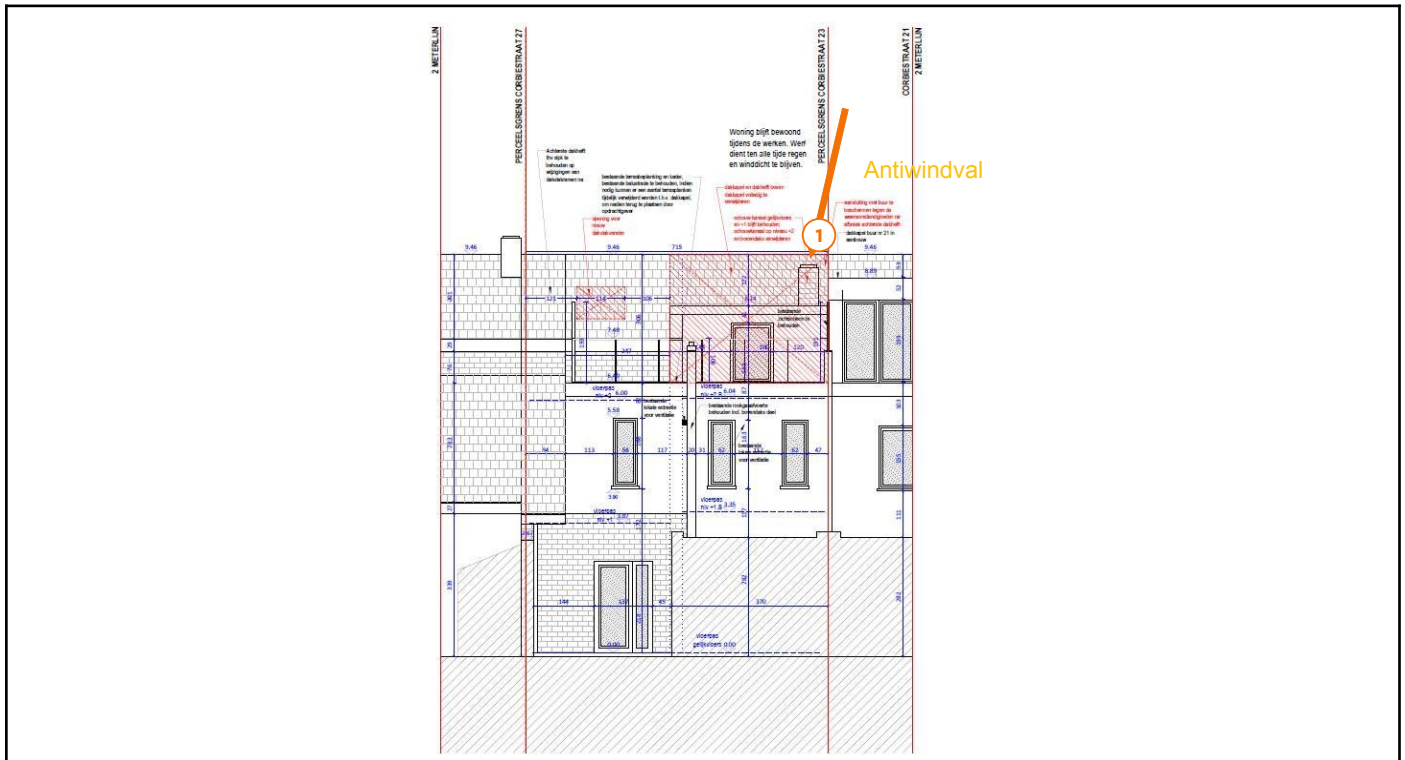
Plan 1.10: Antiwindval

Beschrijving	Type	Actie
1. Antiwindval rookgaskanaal	Asbestmateriaal	Verwijderen

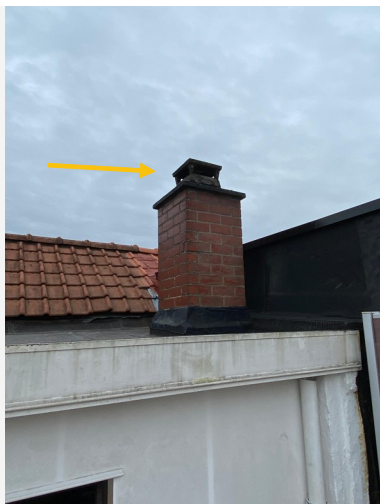
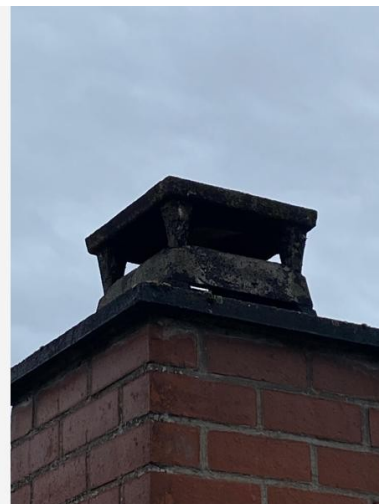
Conclusie

Actie

Het asbestmateriaal valt onder de mijlpaal van 2034.

Verwijderen

Eindbeoordeling materiaalrisico	Verhoogd materiaalrisico en/of verhoogde kans op vezelvrijgave
---------------------------------	--

Gebondenheid	Categorie 1: hechtgebonden in oorsprong
Asbestsoort (vezeltype)	Crocidoliet aanwezig
Asbestconcentratie	Laag (< 50%)
Afschermingsgraad van het gehele materiaal	Geheel of deels vrij van de buitenlucht
Toestand van het materiaal	Matig beschadigd, matig verweerd

Beschrijving	Antiwindval rookgaskanaal
Omgeving	Buiten
Primaire drager	Schuin dak
Asbestmateriaal	Schouwhoed, ventilatiekap (anti-windval)
Bindmiddel van asbestmateriaal	Cement
Gebondenheid op basis van bindmiddel	Hecht
Hoeveelheid (gewicht - aantal)	<ul style="list-style-type: none">• 5,00 kg - 1 stuk
Totaal gewicht	5,00 kg
Eenvoudig bereikbaar	Ja
Bevestigingswijze	<ul style="list-style-type: none">• Verlijmd, ingegoten, versmeerd
Identificatiemethode	Vaststelling zonder monsternamen

- Zorg voor een veilig beheer en verwijder dit asbestmateriaal wanneer het bij werken eenvoudig bereikbaar wordt. Controleer de toestand jaarlijks op wijzigingen.

- Eenvoudige handelingen: mag via doe-het-zelf of door werknemer(s) met opleidingsattest eenvoudige handelingen
Deze verwijdermethode valt onder de vorm van eenvoudige handelingen conform de VLAREM wetgeving en de Codex Welzijn op het Werk. Bij de verwijdering moeten alle voorzorgsmaatregelen en voorwaarden opgenomen in deze wetgevingen strikte nageleefd te worden. De toestand van het materiaal moet bij verwijdering ongewijzigd blijven zodat vezelverspreiding kan voorkomen worden.

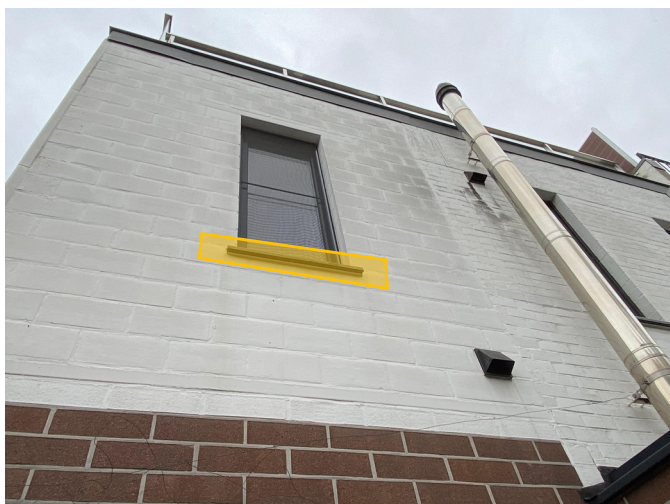
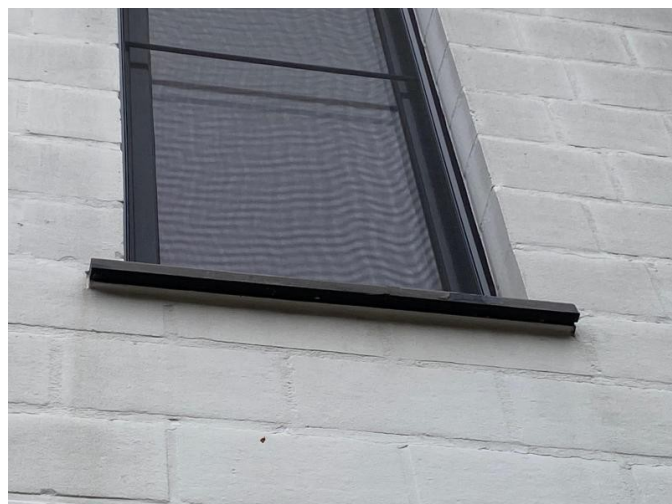
Het asbestmateriaal valt onder de mijlpaal van 2040.

Zorgvuldig beheren

Eindbeoordeling materiaalrisico	Laag materiaalrisico en/of verlaagde kans op vezelvrijgave
---------------------------------	--

Gebondenheid	Categorie 1: hechtgebonden in oorsprong
Asbestsoort (vezeltype)	Alleen chrysotiel
Asbestconcentratie	Laag (< 50%)
Afschermingsgraad van het gehele materiaal	Geheel of deels vrij van de buitenlucht
Toestand van het materiaal	Licht beschadigd, licht verweerd. Intact materiaal type Pical – asbestboard of categorie III 'gebondenheid'

Beschrijving	Massal vensterbank buiten
Omgeving	Buiten
Primaire drager	Wandopening verticaal (raam, deur, ...)
Asbestmateriaal	Plaat, paneel, tablet - Type Massal
Bindmiddel van asbestmateriaal	Cement
Gebondenheid op basis van bindmiddel	Hecht
Hoeveelheid (oppervlakte - dikte - aantal)	• 0,94 m ² - 3,00 cm - 1 stuk
Totaal volume	0,028 m ³
Eenvoudig bereikbaar	Ja
Bevestigingswijze	• Verlijmd, ingegoten, versmeerd
Identificatiemethode	Vaststelling zonder monsternamen

- Zorg voor een veilig beheer en verwijder dit asbestmateriaal wanneer het bij werken eenvoudig bereikbaar wordt. Controleer de toestand jaarlijks op wijzigingen.

- Eenvoudige handelingen: mag via doe-het-zelf of door werknemer(s) met opleidingsattest eenvoudige handelingen
Deze verwijdermethode valt onder de vorm van eenvoudige handelingen conform de VLAREM wetgeving en de Codex Welzijn op het Werk. Bij de verwijdering moeten alle voorzorgsmaatregelen en voorwaarden opgenomen in deze wetgevingen strikte nageleefd te worden. De toestand van het materiaal moet bij verwijdering ongewijzigd blijven zodat vezelverspreiding kan voorkomen worden.

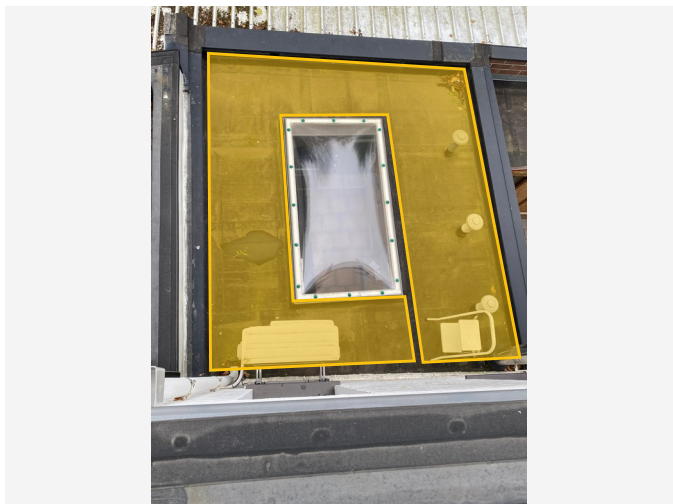
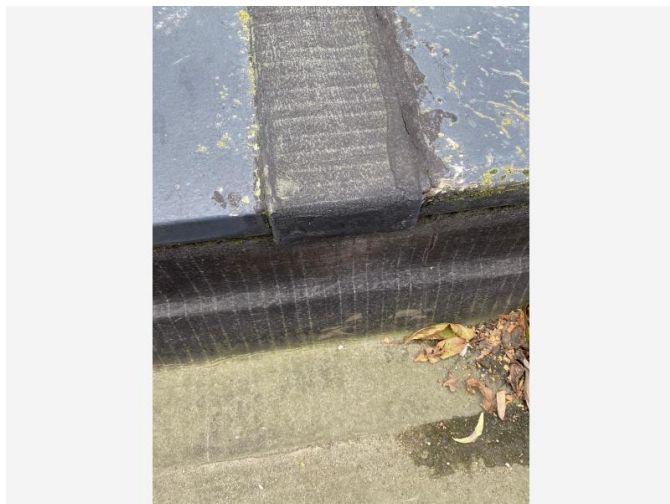
Het asbestmateriaal valt onder de mijlpaal van 2040.

Zorgvuldig beheren

Eindbeoordeling materiaalrisico	Laag materiaalrisico en/of verlaagde kans op vezelvrijgave
---------------------------------	--

Gebondenheid	Categorie 1: hechtgebonden in oorsprong
Asbestsoort (vezeltype)	Crocidoliet aanwezig
Asbestconcentratie	Laag (< 50%)
Afschermingsgraad van het gehele materiaal	Geheel of deels vrij van de buitenlucht
Toestand van het materiaal	Onbeschadigd, niet verweerd

Beschrijving	Roofing plat dak (uitbouw keuken/toilet)
Omgeving	Buiten
Primaire drager	Plat dak
Asbestmateriaal	Dak- en gevelbekleding - Roofing
Bindmiddel van asbestmateriaal	Bitumen (roofing, teer, asfalt)
Gebondenheid op basis van bindmiddel	Hecht
Hoeveelheid (oppervlakte - aantal)	• 13,00 m ² - 1 stuk
Totale oppervlakte	13,00 m ²
Eenvoudig bereikbaar	Ja

- Zorg voor een veilig beheer en verwijder dit asbestmateriaal wanneer het bij werken eenvoudig bereikbaar wordt. Controleer de toestand jaarlijks op wijzigingen.
- Hemelwater dat afspoelt van asbestcement daken of gevels kan asbestdeeltjes bevatten. Gebruik het enkel voor gesloten circuits (bv. spoelen toiletten). Reinig na het vervangen van het dak of de gevel de dakgoten en regenwaterput of -ton om asbesthoudend sediment of slib te verwijderen

- Eenvoudige handelingen: mag via doe-het-zelf of door werknemer(s) met opleidingsattest eenvoudige handelingen
Deze verwijdermethode valt onder de vorm van eenvoudige handelingen conform de VLAREM wetgeving en de Codex Welzijn op het Werk. Bij de verwijdering moeten alle voorzorgsmaatregelen en voorwaarden opgenomen in deze wetgevingen strikte nageleefd te worden. De toestand van het materiaal moet bij verwijdering ongewijzigd blijven zodat vezelverspreiding kan voorkomen worden.

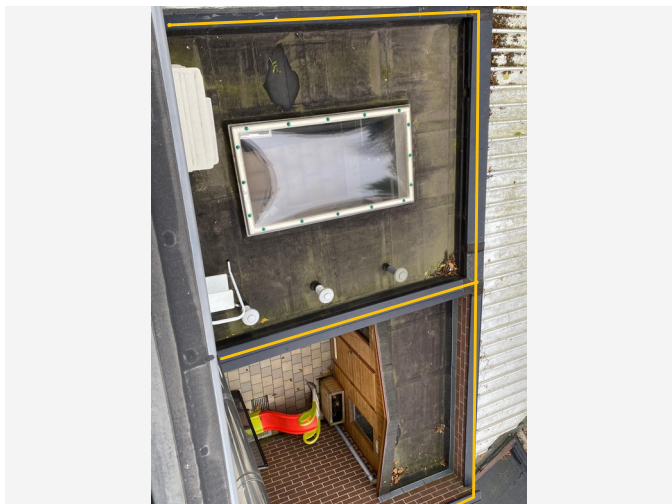
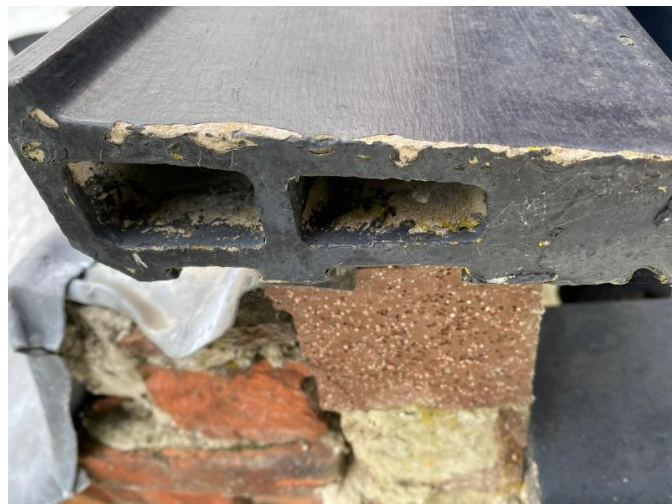
Het asbestmateriaal valt onder de mijlpaal van 2040.

Zorgvuldig beheren

Eindbeoordeling materiaalrisico	Laag materiaalrisico en/of verlaagde kans op vezelvrijgave
---------------------------------	--

Gebondenheid	Categorie 1: hechtgebonden in oorsprong
Asbestsoort (vezeltype)	Crocidoliet aanwezig
Asbestconcentratie	Laag (< 50%)
Afschermingsgraad van het gehele materiaal	Geheel of deels vrij van de buitenlucht
Toestand van het materiaal	Licht beschadigd, licht verweerd. Intact materiaal type Pical – asbestboard of categorie III 'gebondenheid'

Beschrijving	Dekstenen achterbouw + dakkapel
Omgeving	Buiten
Primaire drager	Plat dak
Asbestmateriaal	Deksteen, muurkap - Hol
Bindmiddel van asbestmateriaal	Cement
Gebondenheid op basis van bindmiddel	Hecht
Hoeveelheid (oppervlakte - dikte - aantal)	• 4,60 m ² - 5,00 cm - 1 stuk
Totaal volume	0,23 m ³
Eenvoudig bereikbaar	Ja
Bevestigingswijze	• Verlijmd, ingegoten, versmeerd

- Zorg voor een veilig beheer en verwijder dit asbestmateriaal wanneer het bij werken eenvoudig bereikbaar wordt. Controleer de toestand jaarlijks op wijzigingen.

- Eenvoudige handelingen: mag via doe-het-zelf of door werknemer(s) met opleidingsattest eenvoudige handelingen
Deze verwijdermethode valt onder de vorm van eenvoudige handelingen conform de VLAREM wetgeving en de Codex Welzijn op het Werk. Bij de verwijdering moeten alle voorzorgsmaatregelen en voorwaarden opgenomen in deze wetgevingen strikte nageleefd te worden. De toestand van het materiaal moet bij verwijdering ongewijzigd blijven zodat vezelverspreiding kan voorkomen worden.
