Asbestinventarisatetest

Gaversesteenweg 626, 9820 Merelbeke

Attestnummer : 20230211-000304.000

Niet-asbestveilig

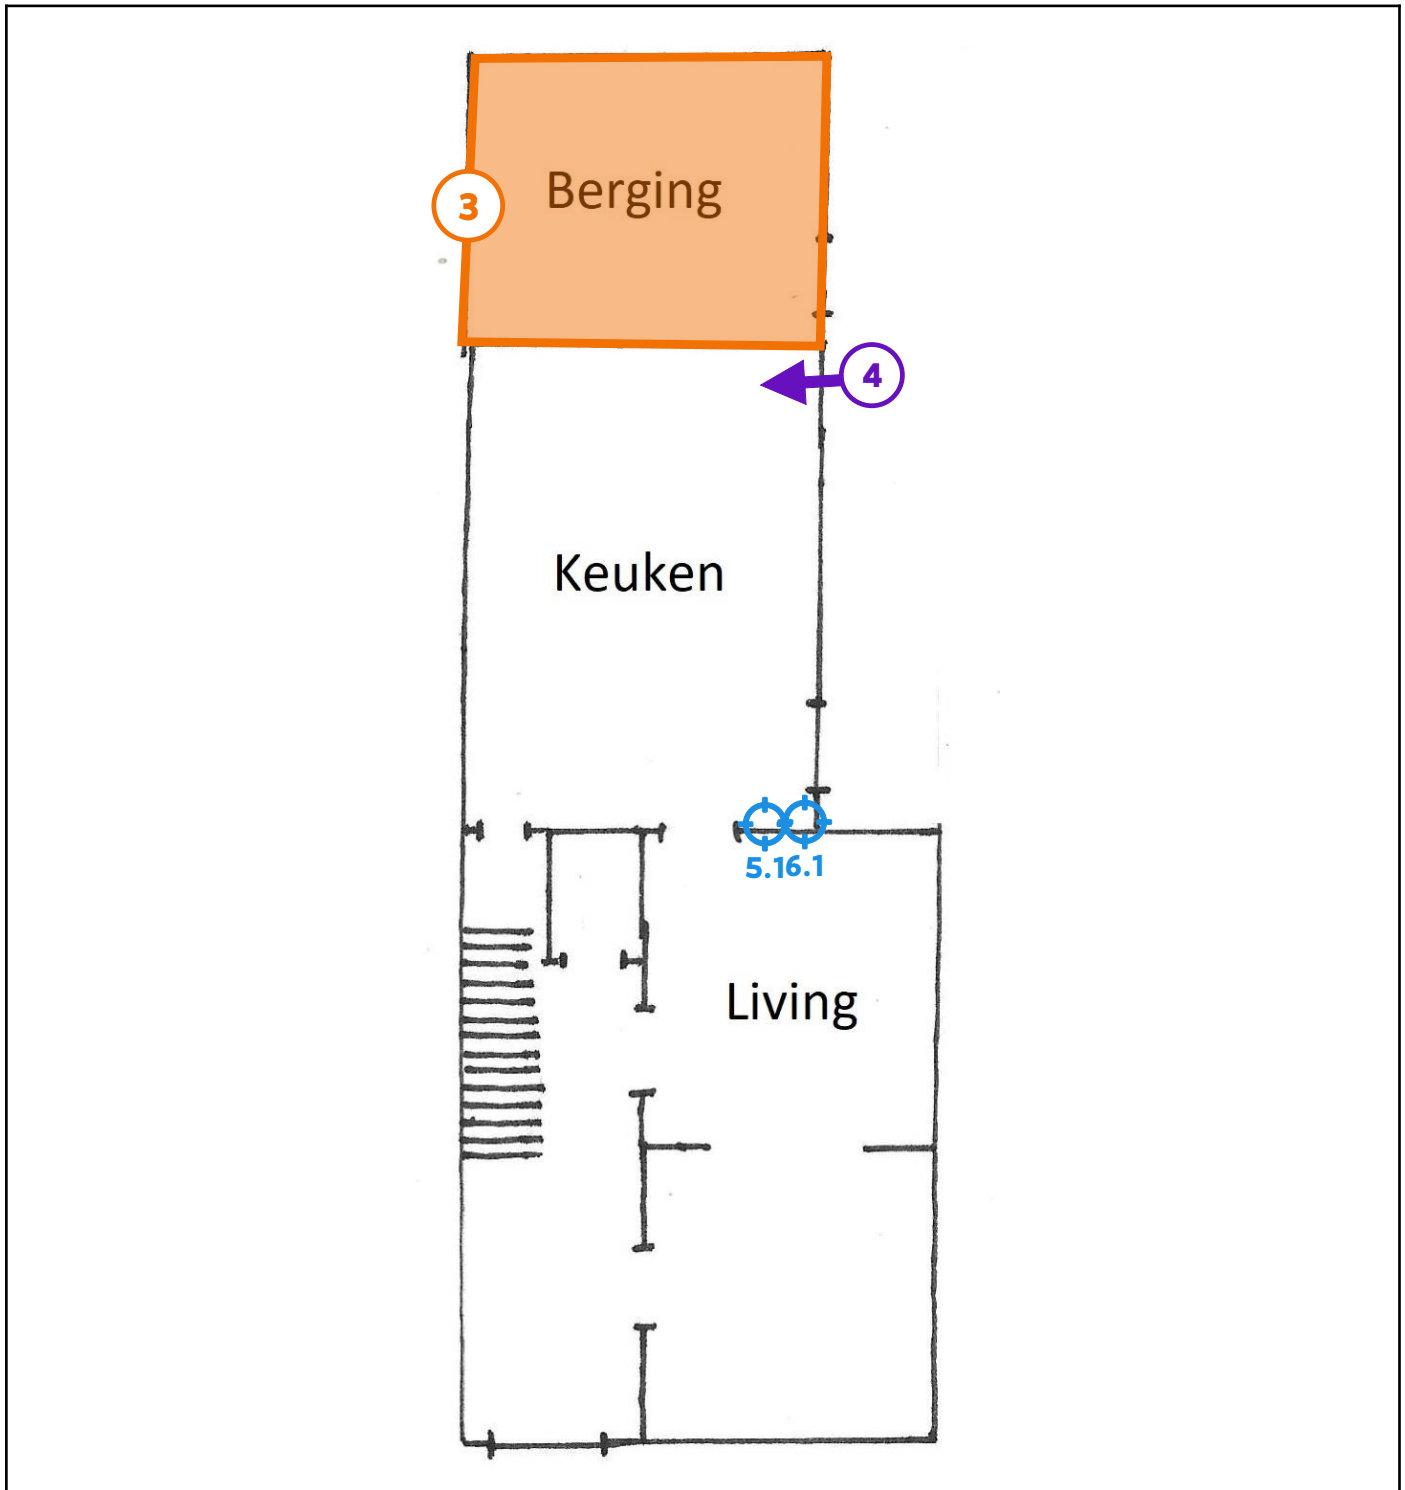
Plan 1.1: Gelijkvloers

Beschrijving	Type	Actie
3. Golfplaten berging	Asbestmateriaal	Verwijderen

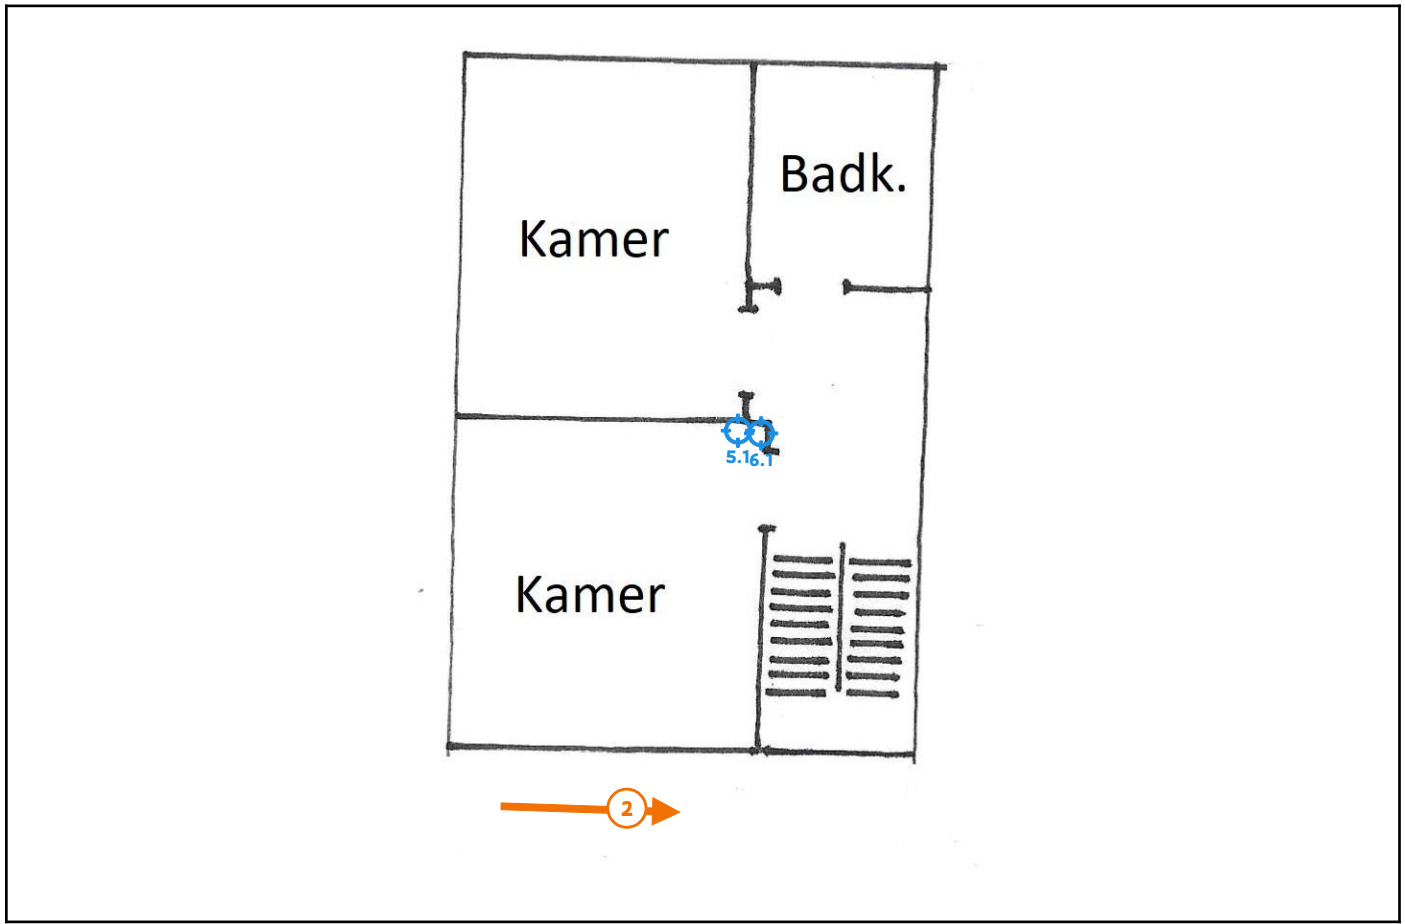
Plan 1.2: 1ste verdieping

Beschrijving	Type	Actie
2. Schouwpijpen	Asbestmateriaal	Verwijderen
5. Wandpleister	Geen asbest	-
5.1 Code: 02022023-1-1	Mengmonster	-
6. Plafondpleister	Geen asbest	-
6.1 Code: 02022023-1-2	Mengmonster	-

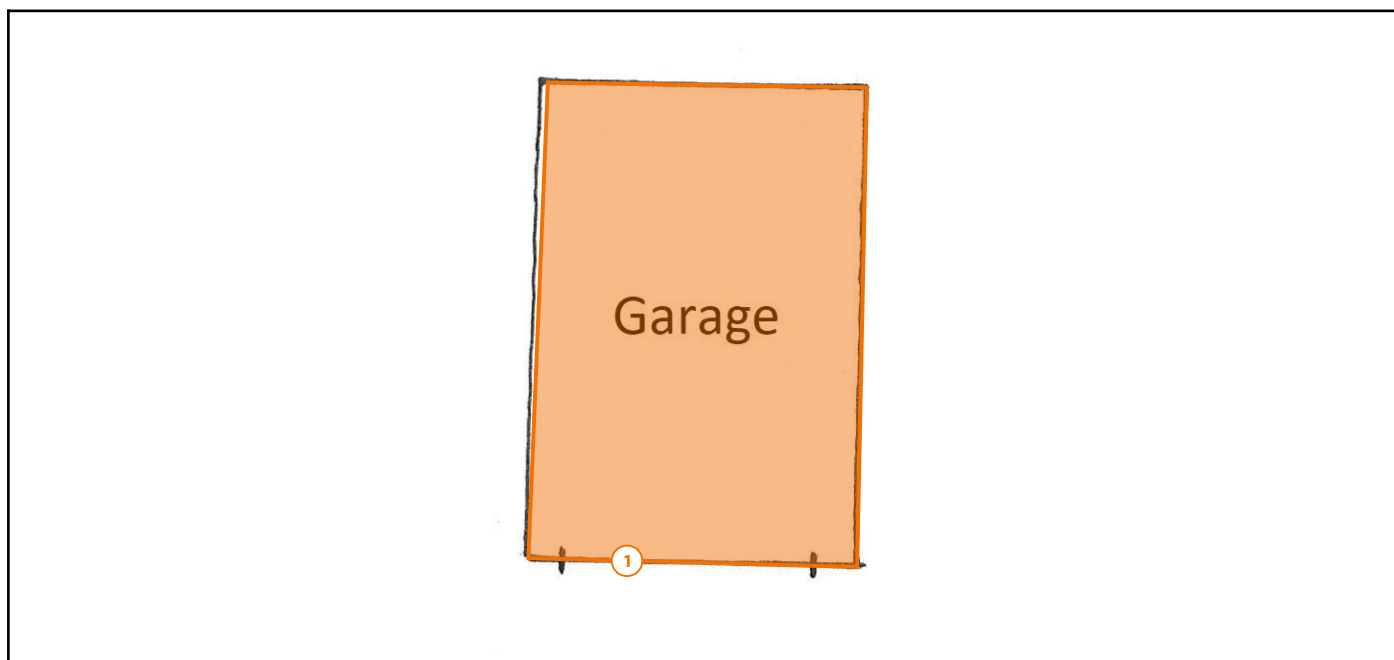
Plan 2.1: Garage

Beschrijving	Type	Actie
1. Golfplaten garage	Asbestmateriaal	Verwijderen

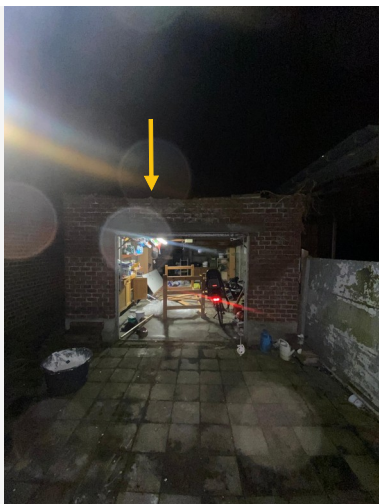
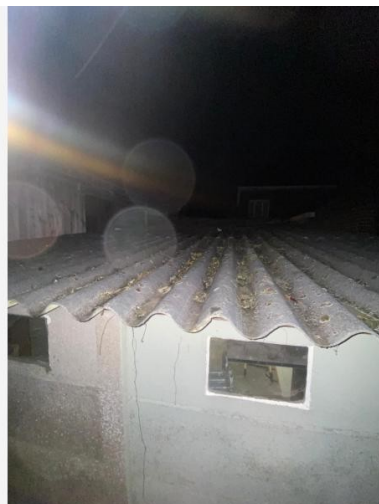
Het asbestmateriaal valt onder de mijlpaal van 2034.

Eindbeoordeling materiaalrisico	Verhoogd materiaalrisico en/of verhoogde kans op vezelvrijgave
---------------------------------	--

Gebondenheid	Categorie 1: hechtgebonden in oorsprong
Asbestsoort (vezeltype)	Crocidoliet aanwezig
Asbestconcentratie	Laag (< 50%)
Afschermingsgraad van het gehele materiaal	Geheel of deels vrij aan de buitenlucht
Toestand van het materiaal	Matig beschadigd, matig verweerd

Beschrijving	Golfplaten garage
Omgeving	Buiten
Primaire drager	Schuin dak
Asbestmateriaal	Dak- en gevelbekleding - Golfplaat
Bindmiddel van asbestmateriaal	Cement
Gebondenheid op basis van bindmiddel	Hecht
Hoeveelheid (oppervlakte - aantal)	• 28,00 m ² - 1 stuk
Totale oppervlakte	28,00 m ²
Eenvoudig bereikbaar	Ja
Bevestigingswijze	• Geschroefd
Identificatiemethode	Vaststelling zonder monsternamen

- Verwijder dit asbestmateriaal zo snel mogelijk. Volg de toestand goed op.

- Eenvoudige handelingen: mag via doe-het-zelf of door werknemer(s) met opleidingsattest eenvoudige handelingen
Kan eventueel via doe-het-zelf gezien de beperkte hoeveelheid. Platen correct verpakt afvoeren en de juiste persoonlijke beschermingsmiddelen gebruiken.

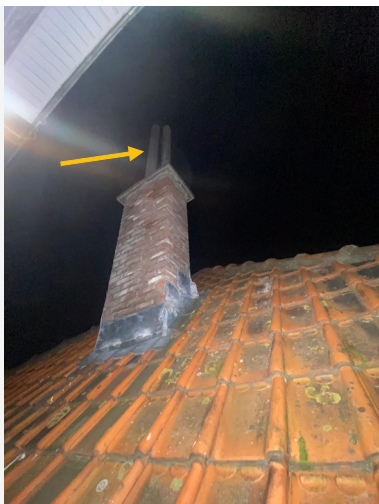
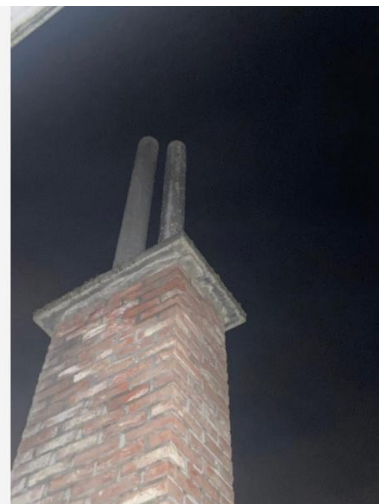
Het asbestmateriaal valt onder de mijlpaal van 2040.

Eindbeoordeling materiaalrisico	Verhoogd materiaalrisico en/of verhoogde kans op vezelvrijgave
---------------------------------	--

Gebondenheid	Categorie 1: hechtgebonden in oorsprong
Asbestsoort (vezeltype)	Crocidoliet aanwezig
Asbestconcentratie	Laag (< 50%)
Afschermingsgraad van het gehele materiaal	Geheel of deels vrij aan de buitenlucht
Toestand van het materiaal	Matig beschadigd, matig verweerd

Beschrijving	Schouwpijpen
Omgeving	Buiten
Primaire drager	HVAC infrastructuur en uitrusting
Asbestmateriaal	Buis, koker, leiding, pijp, doorvoer
Bindmiddel van asbestmateriaal	Cement
Gebondenheid op basis van bindmiddel	Hecht
Hoeveelheid (lengte - omtrek - dikte - aantal)	<ul style="list-style-type: none">• 1,50 m - 35,00 cm - 0,50 cm - 2 stuks
Totaal volume	0,005 m ³
Eenvoudig bereikbaar	Ja
Bevestigingswijze	<ul style="list-style-type: none">• Verlijmd, ingegoten, versmeerd
Identificatiemethode	Vaststelling zonder monsternamen

Destructieve handeling voor identificatie	Nee
Opmerking	Schouwpijpen op het dak boven de keuken.

- Verwijder dit asbestmateriaal zo snel mogelijk. Volg de toestand goed op.

- Eenvoudige handelingen: mag via doe-het-zelf of door werknemer(s) met opleidingsattest eenvoudige handelingen
Te verwijderen door aannemer met attest eenvoudige handelingen.

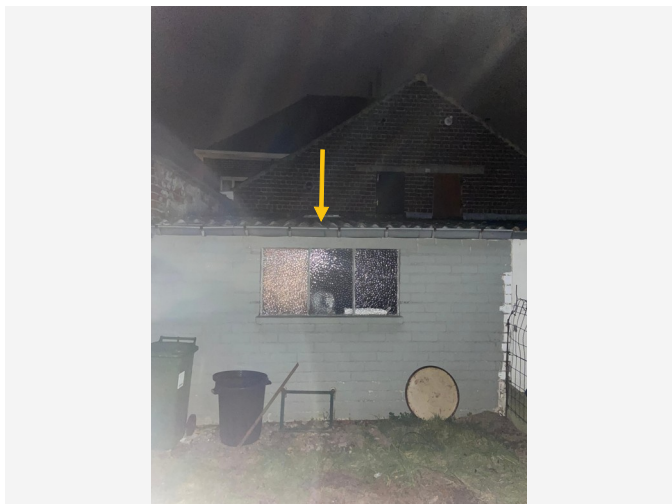
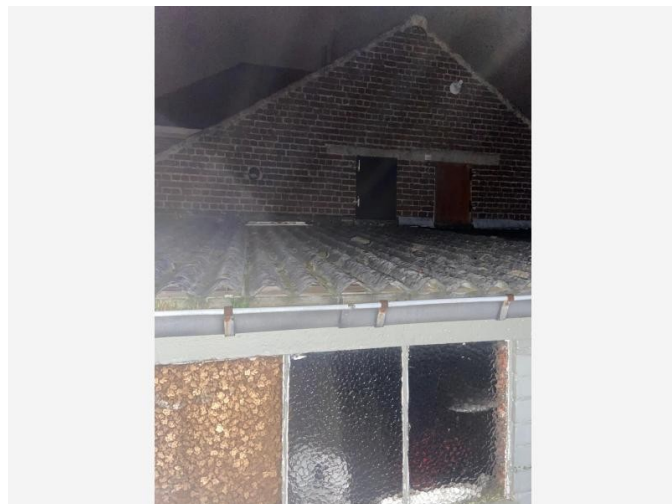
Het asbestmateriaal valt onder de mijlpaal van 2034.

Eindbeoordeling materiaalrisico	Verhoogd materiaalrisico en/of verhoogde kans op vezelvrijgave
---------------------------------	--

Gebondenheid	Categorie 1: hechtgebonden in oorsprong
Asbestsoort (vezeltype)	Crocidoliet aanwezig
Asbestconcentratie	Laag (< 50%)
Afschermingsgraad van het gehele materiaal	Geheel of deels vrij aan de buitenlucht
Toestand van het materiaal	Matig beschadigd, matig verweerd

Beschrijving	Golfplaten berging
Omgeving	Buiten
Primaire drager	Schuin dak
Asbestmateriaal	Dak- en gevelbekleding - Golfplaat
Bindmiddel van asbestmateriaal	Cement
Gebondenheid op basis van bindmiddel	Hecht
Hoeveelheid (oppervlakte - aantal)	<ul style="list-style-type: none">• 15,00 m² - 1 stuk
Totale oppervlakte	15,00 m ²
Eenvoudig bereikbaar	Ja
Bevestigingswijze	<ul style="list-style-type: none">• Geschroefd
Identificatiemethode	Vaststelling zonder monsternamen

- Verwijder dit asbestmateriaal zo snel mogelijk. Volg de toestand goed op.

- Eenvoudige handelingen: mag via doe-het-zelf of door werknemer(s) met opleidingsattest eenvoudige handelingen
Kan eventueel via doe-het-zelf gezien de beperkte hoeveelheid. Platen correct verpakt afvoeren en de juiste persoonlijke beschermingsmiddelen gebruiken.

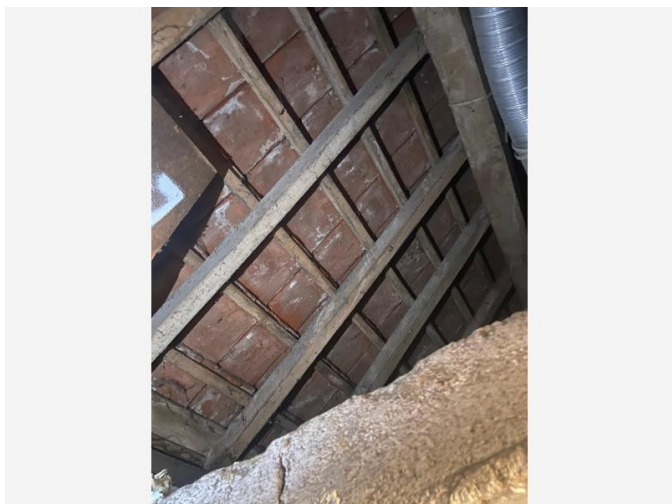
GEEN onderdakplaten aanwezig, noch bij het dak van de woning, noch bij het dak boven de keuken (inspecteerbaar via luik in het plafond).

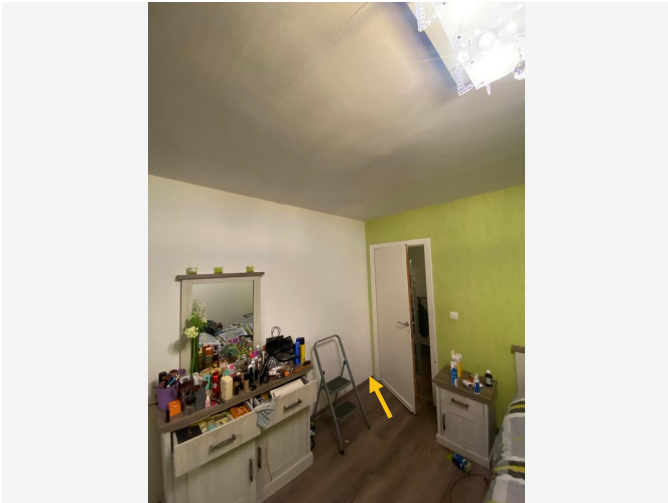
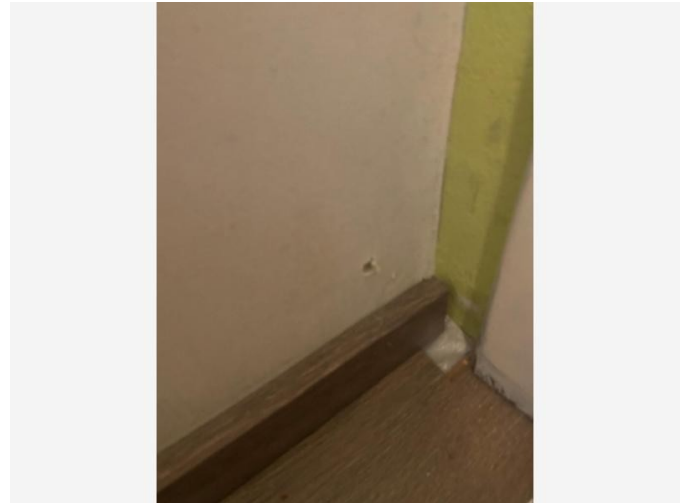
Geen asbest

#	Type	Referentie	Resultaat
5.1	Mengmonster	02022023-1-1	Geen asbest

Beschrijving	Wandpleister
Omgeving	Binnen
Primaire drager	Binnenwand

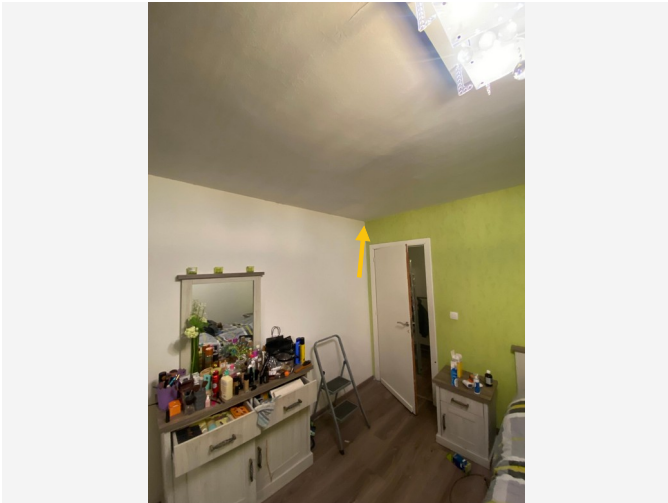
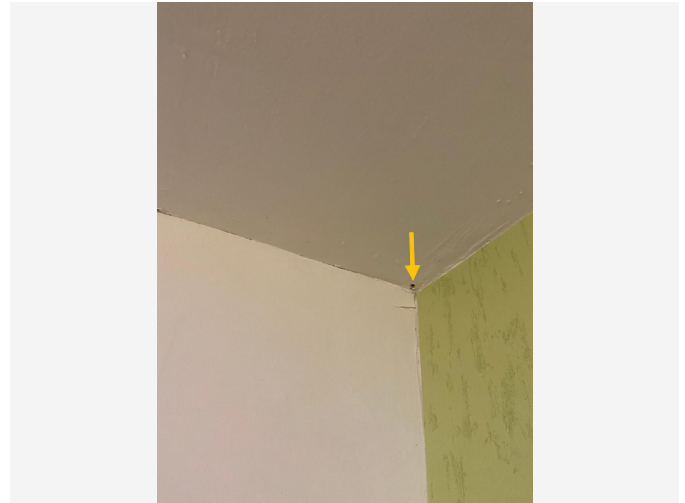
Fiche 6: Plafondpleister

Geen asbest

#	Type	Referentie	Resultaat
6.1	Mengmonster	02022023-1-2	Geen asbest

Beschrijving	Plafondpleister
Omgeving	Binnen
Primaire drager	Plafond
