Asbestinventarisatetest

Wiemersdreef 30, 9000 Gent

Attestnummer : 20230307-000690.000

Uitgegeven op : 07.03.2023

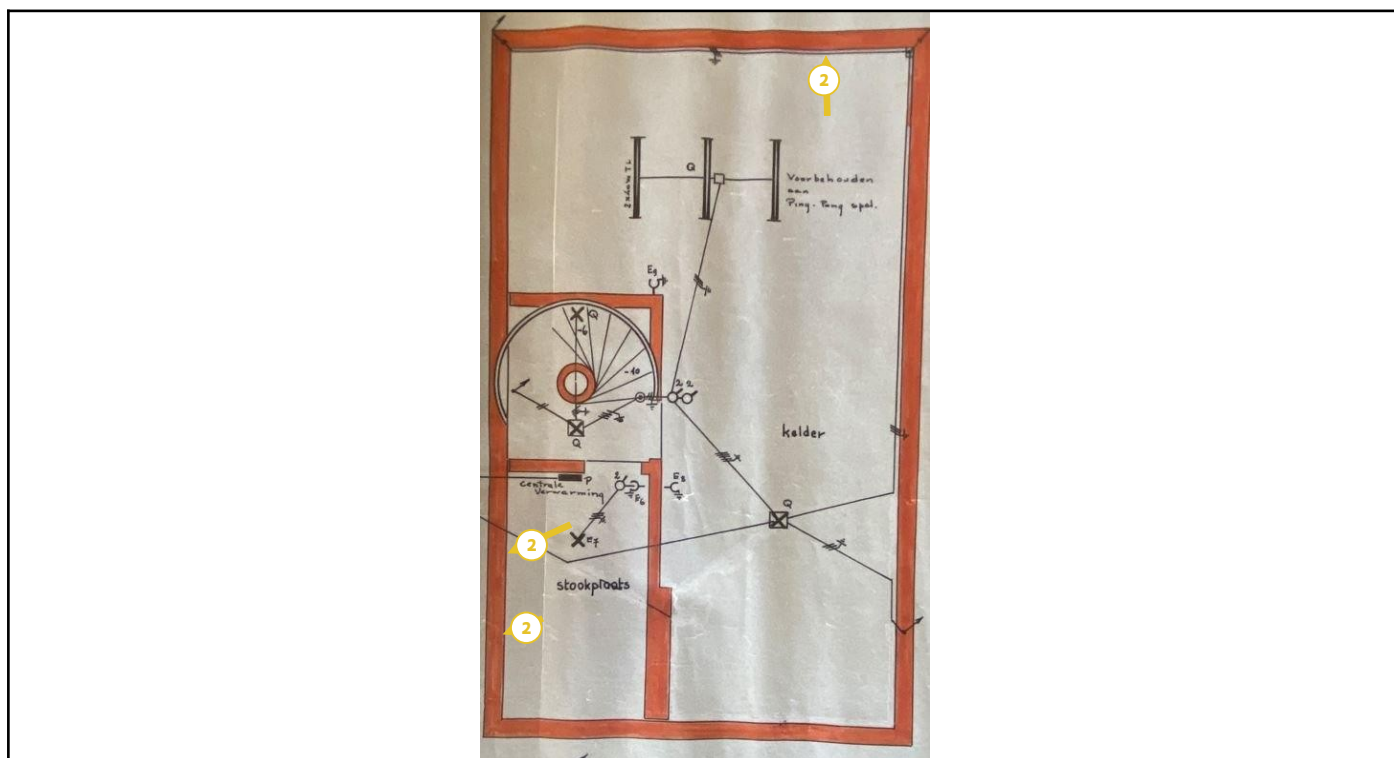
Plan 1.3: Kelder

Beschrijving	Type	Actie
2. Cementbuizen kelder	Asbestmateriaal	Zorgvuldig beheren

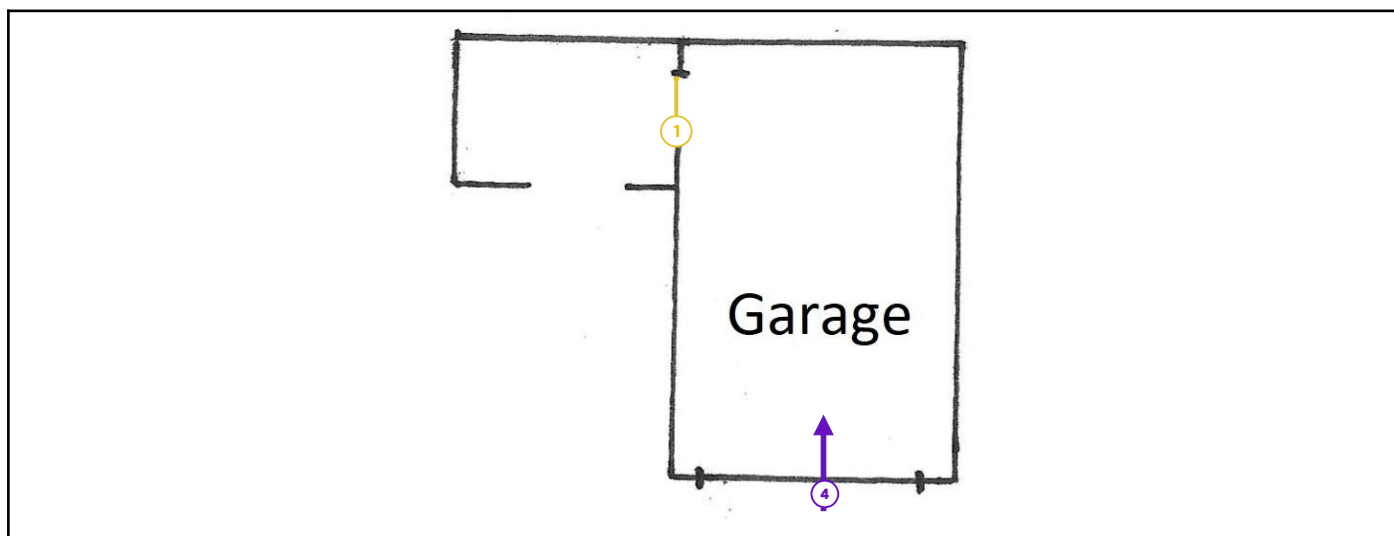
Plan 2.1: Garage

Beschrijving	Type	Actie
1. Achterdeur Glasal	Asbestmateriaal	Zorgvuldig beheren
4. Vernieuwd plat dak	Advies	-

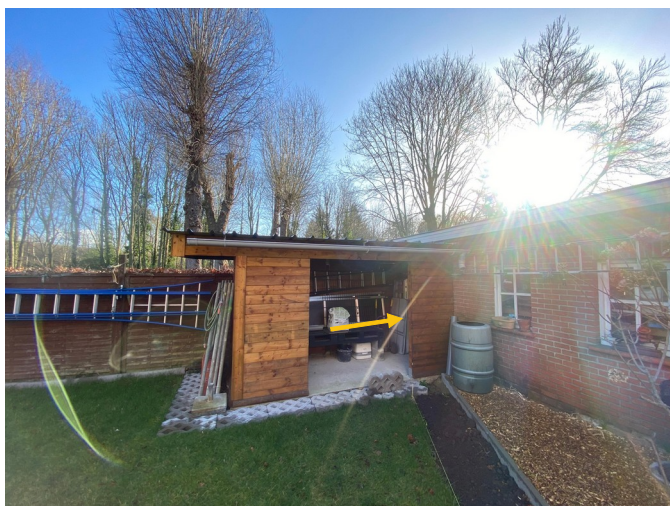
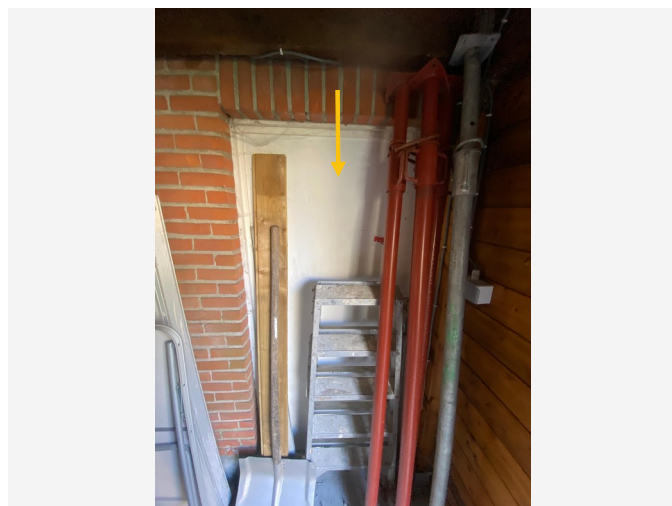
Eindbeoordeling materiaalrisico	Laag materiaalrisico en/of verlaagde kans op vezelvrijgave
---------------------------------	--

Gebondenheid	Categorie 1: hechtgebonden in oorsprong
Asbestsoort (vezeltype)	Crocidoliet aanwezig
Asbestconcentratie	Laag (< 50%)
Afschermingsgraad van het gehele materiaal	Geheel of deels (ook) vrij aan de binnenlucht
Toestand van het materiaal	Onbeschadigd, niet verweerd

Beschrijving	Achterdeur Glasal
Omgeving	Grenst aan binnen- en buitenlucht
Primaire drager	Wandopening verticaal (raam, deur, ...)
Asbestmateriaal	Plaat, paneel, tablet - Geëmailleerd, type Glasal
Bindmiddel van asbestmateriaal	Cement
Gebondenheid op basis van bindmiddel	Hecht
Hoeveelheid (oppervlakte - dikte - aantal)	• 2,00 m ² - 0,48 cm - 1 stuk
Totaal volume	0,01 m ³
Eenvoudig bereikbaar	Ja
Bevestigingswijze	• Geklemd
Identificatiemethode	Vaststelling zonder monsternamen

Destructieve handeling voor identificatie	Nee
Opmerking	Witte achterdeur in de garage.

- Zorg voor een veilig beheer. Vermijd het beschadigen van het asbestmateriaal. Controleer de toestand jaarlijks op wijzigingen.
- Verwijder dit asbestmateriaal zo snel mogelijk. Volg de toestand goed op.

- Eenvoudige handelingen: mag via doe-het-zelf of door werknemer(s) met opleidingsattest eenvoudige handelingen
Zeer beperkte hoeveelheid (1 deur). Kan eventueel via doe-het-zelf verwijderd worden. Correct verpakt afvoeren. Verwijderen zonder breken.

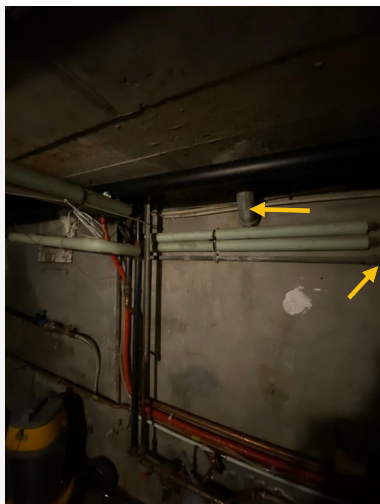
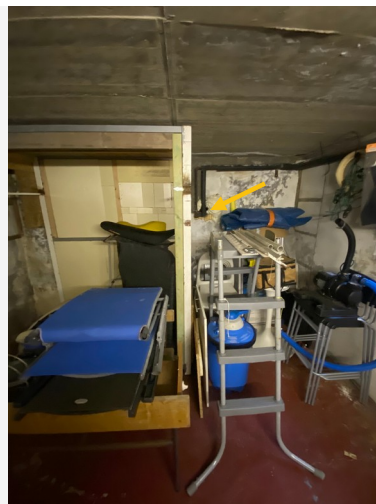
Eindbeoordeling materiaalrisico	Laag materiaalrisico en/of verlaagde kans op vezelvrijgave
---------------------------------	--

Gebondenheid	Categorie 1: hechtgebonden in oorsprong
Asbestsoort (vezeltype)	Crocidoliet aanwezig
Asbestconcentratie	Laag (< 50%)
Afschermingsgraad van het gehele materiaal	Geheel of deels (ook) vrij aan de binnenlucht
Toestand van het materiaal	Onbeschadigd, niet verweerd

Beschrijving	Cementbuizen kelder
Omgeving	Binnen
Primaire drager	Binnenwand
Asbestmateriaal	Buis, koker, leiding, pijp, doorvoer
Bindmiddel van asbestmateriaal	Cement
Gebondenheid op basis van bindmiddel	Hecht
Hoeveelheid (lengte - omtrek - dikte - aantal)	<ul style="list-style-type: none">• 0,50 m - 30,00 cm - 0,50 cm - 1 stuk• 0,50 m - 10,00 cm - 0,50 cm - 3 stuks• 0,50 m - 30,00 cm - 1,00 cm - 1 stuk
Totaal volume	0,003 m ³
Eenvoudig bereikbaar	Ja
Bevestigingswijze	<ul style="list-style-type: none">• Verlijmd, ingegoten, versmeerd

Identificatiemethode	Vaststelling zonder monstername
Destructieve handeling voor identificatie	Nee
Opmerking	Verschillende cementbuizen in de kelder (asbestverdacht). 3 kleine buizen dicht bijeen en verschillende buizen van +/- 10cm doorsnede.

- Zorg voor een veilig beheer. Vermijd het beschadigen van het asbestmateriaal. Controleer de toestand jaarlijks op wijzigingen.
- Verwijder dit asbestmateriaal zo snel mogelijk. Volg de toestand goed op.

- Eenvoudige handelingen: enkel door erkend asbestverwijderaar
Te verwijderen door professional gezien het feit dat de buizen ingemetst zijn.

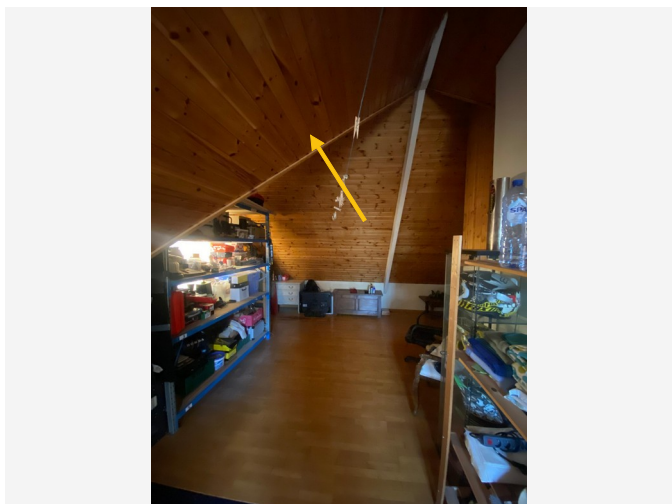
Onderdakplaten konden niet geïnspecteerd worden (zonder destructief onderzoek) gezien de zolder afgewerkt is. Hier zijn dus mogelijk nog asbesthoudende onderdakplaten aanwezig.

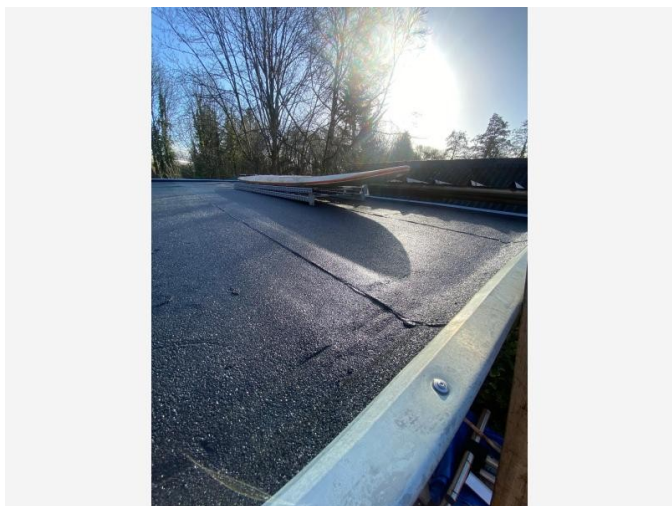
Het plat dak van de garage werd vernieuwd. Onderliggende lagen niet inspecteerbaar zonder destructief onderzoek.

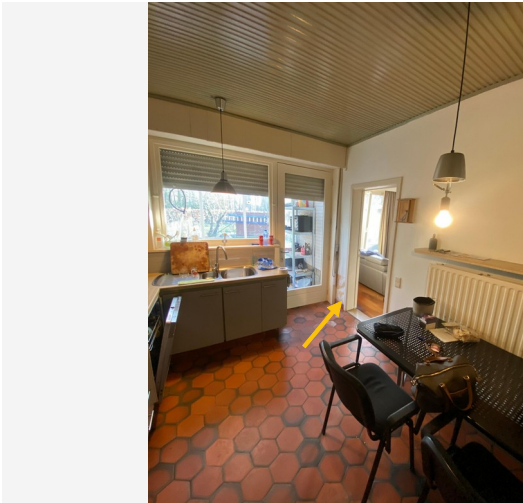
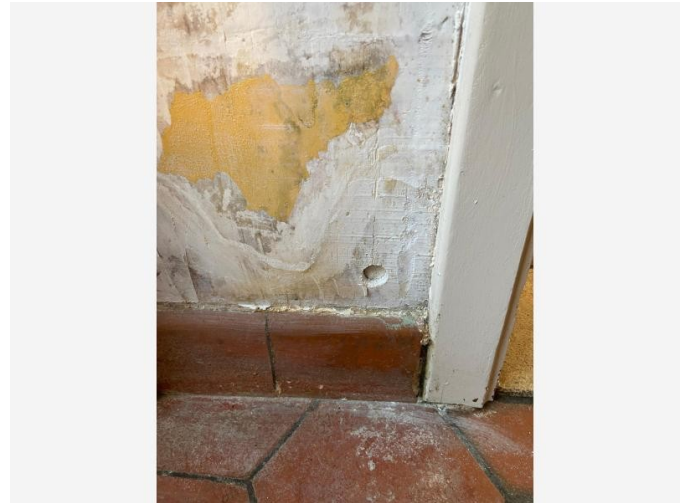
Geen asbest

#	Type	Referentie	Resultaat
5.1	Mengmonster	25022023-1-1	Geen asbest

Beschrijving	Wandpleister
Omgeving	Binnen
Primaire drager	Binnenwand
Bindmiddel van materiaal	Gips - kalk

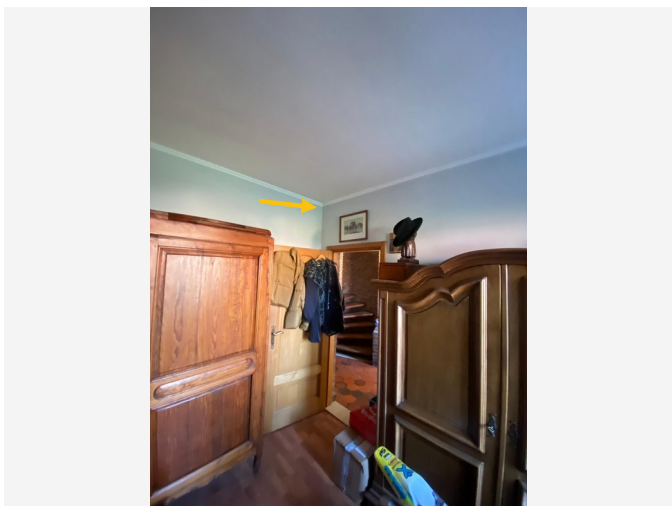
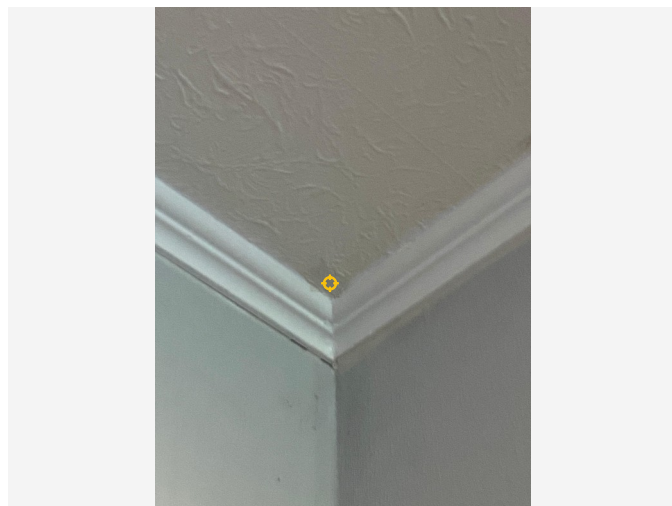
Fiche 6: Plafondpleister

Geen asbest

#	Type	Referentie	Resultaat
6.1	Mengmonster	25022023-1-2	Geen asbest

Beschrijving	Plafondpleister
Omgeving	Binnen
Primaire drager	Plafond
Bindmiddel van materiaal	Gips - kalk
