Asbestinventarisatetest

Schoolstraat 9, 9820 Merelbeke

Attestnummer : 20231216-000107.000

Uitgegeven op : 16.12.2023

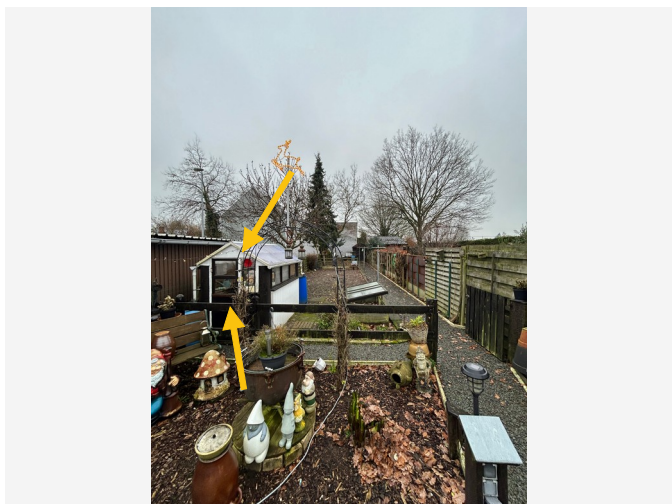
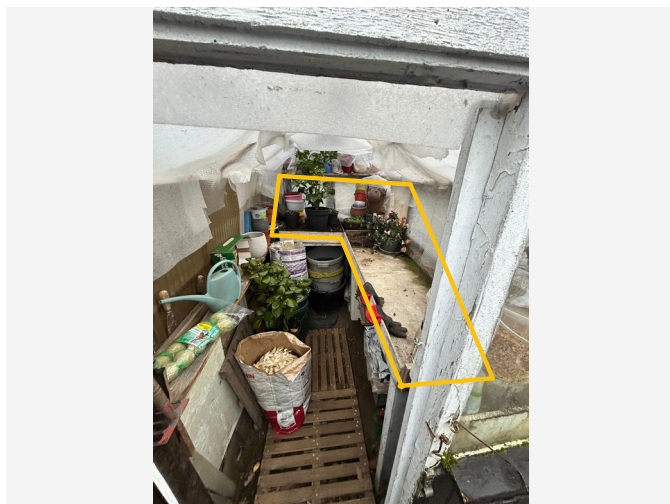
Dringend verwijderen

Beschrijving	Zaaibakken in asbest cement
Type afvalstof	Betreft stock-voorraad of gedemonteerde asbestmaterialen
Aanwezige resten	Geen resten aanwezig
Omgeving	Buiten
Primaire drager	bak
Asbestmaterialen	<ul style="list-style-type: none">• Bak, reservoir, kuip, bloembak
Bindmiddel van asbestmateriaal	Cement
Gebondenheid op basis van bindmiddel	Hecht
Hoeveelheid (gewicht - aantal)	<ul style="list-style-type: none">• 15,00 kg - 1 stuk
Totaal gewicht	15,00 kg
Eenvoudig bereikbaar	Ja
Identificatiemethode	Vaststelling zonder monsternamen
Opmerking	Aangegeven hoeveelheden en gewichten berusten louter op grove inschatting en kunnen niet gebruikt worden in het kader van een meetstaat voor werken.

- Verwijder het asbestafval.
- Voer bijkomende staalname(s) uit.

- Eenvoudige handelingen: mag via doe-het-zelf of door werknemer(s) met opleidingsattest eenvoudige handelingen
Verwijder het asbestafval zo snel mogelijk.
Het materiaal breken is ten strengste verboden, dit zou vezelvrijgave veroorzaken.
Draag de nodige bescherming: overall, mondmasker ffp3, wegwerphandschoenen en wegwerp overschoenen.
Bij afbraak het materiaal zorgvuldig beheren en dubbel verpakken bij transport.
Breng het asbestafval zo snel mogelijk naar een asbest verwerker.
Zorg ervoor dat er GEEN resten gecontamineerd materiaal overblijven op de plaats van afbraak.

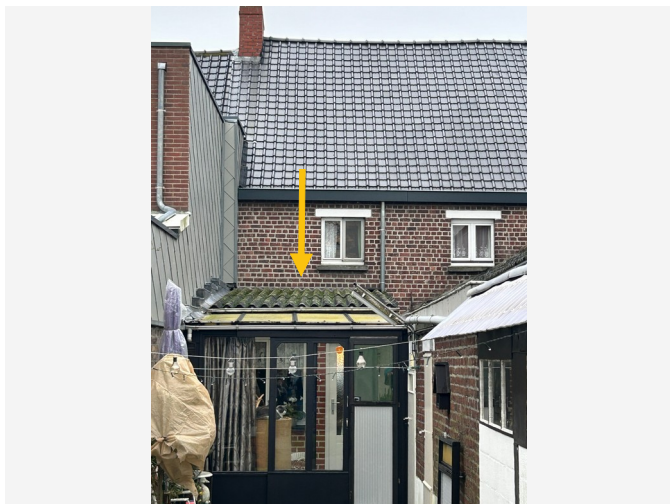
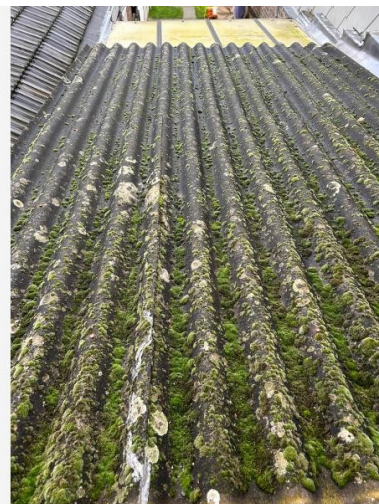
Het asbestmateriaal valt onder de mijlpaal van 2034.

Verwijderen

Eindbeoordeling materiaalrisico	Laag materiaalrisico en/of verlaagde kans op vezelvrijgave
---------------------------------	--

Beschrijving	Golfplaat in cement zonder staalname
Omgeving	Grenst aan binnen- en buitenlucht

- Zorg voor een veilig beheer. Vermijd het beschadigen van het asbestmateriaal. Controleer de toestand jaarlijks op wijzigingen.
- Hemelwater dat afspoelt van asbestcement daken of gevels kan asbestdeeltjes bevatten. Gebruik het enkel voor gesloten circuits (bv. spoelen toiletten). Reinig na het vervangen van het dak of de gevel de dakgoten en regenwaterput of -ton om asbesthoudend sediment of slib te verwijderen
- Voer bijkomende staalname(s) uit.

- Eenvoudige handelingen: mag via doe-het-zelf of door werknemer(s) met opleidingsattest eenvoudige handelingen
De dakbedekking mag weggenomen worden door via volgende methode(s):
doe-het-zelf of door werknemer(s) met opleidingsattest eenvoudige handelingen,
zolang het materiaal niet wordt beschadigd bij afbraak.

Het materiaal breken is ten strengste verboden, dit zou vezelvrijgave veroorzaken.

Draag de nodige bescherming: overall, mondkap ffp3, wegwerphandschoenen en wegwerp overschoenen.

Bij afbraak het materiaal zorgvuldig beheren en dubbel verpakken bij transport.

Breng het asbestafval zo snel mogelijk naar een asbest verwerker.

Zorg ervoor dat er GEEN resten gecontamineerd materiaal overblijven op de plaats van afbraak. Het is ten strengste verboden momenteel het dak te reinigen omdat het sporen van asbest bevat. Op het dak mogen ook geen zonnepanelen worden geplaatst.

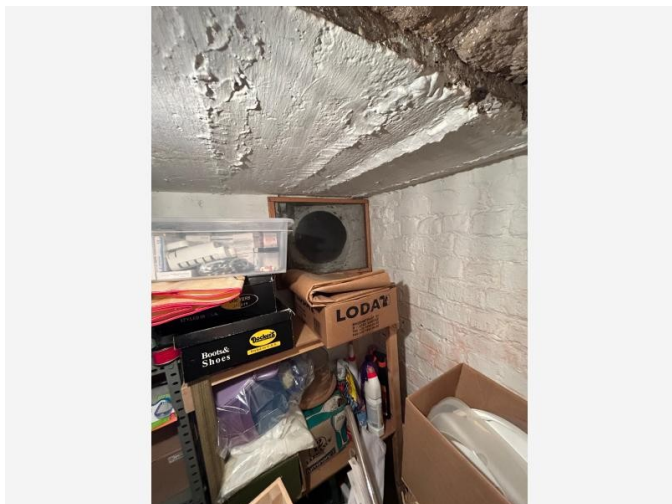
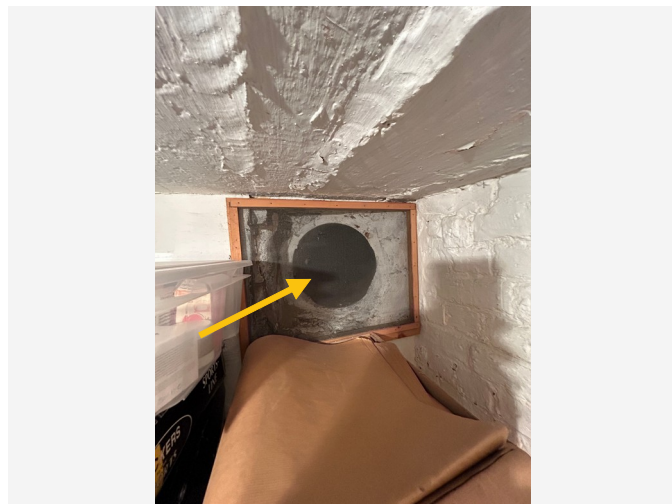
Het asbestmateriaal valt onder de mijlpaal van 2040.

Zorgvuldig beheren

Eindbeoordeling materiaalrisico	Laag materiaalrisico en/of verlaagde kans op vezelvrijgave
---------------------------------	--

Beschrijving	Afvoerbuis in cement zonder staalname
Omgeving	Binnen
Primaire drager	HVAC infrastructuur en uitrusting
Asbestmateriaal	Verloren bekisting - Buis, koker
Bindmiddel van asbestmateriaal	Cement
Gebondenheid op basis van bindmiddel	Hecht
Hoeveelheid (lengte - omtrek - dikte - aantal)	<ul style="list-style-type: none">2,00 m - 15,00 cm - 0,50 cm - 1 stuk
Totaal volume	0,002 m ³

- Zorg voor een veilig beheer. Vermijd het beschadigen van het asbestmateriaal. Controleer de toestand jaarlijks op wijzigingen.
- Voer bijkomende staalname(s) uit.

- Eenvoudige handelingen: enkel door erkend asbestverwijderaar
Een staal nemen van dit materiaal valt buiten de scope van het niet - destructief onderzoek.
Indien dit materiaal asbest bevat:
Vermoedelijk loopt de buis door in een kanaal in de gemetste schouw - dit vereist specifieke bijkomende maatregelen en voldoende expertise om deze buis correct te verwijderen zonder de buis stuk te maken. Bij het verwijderen kan stof voorkomen.

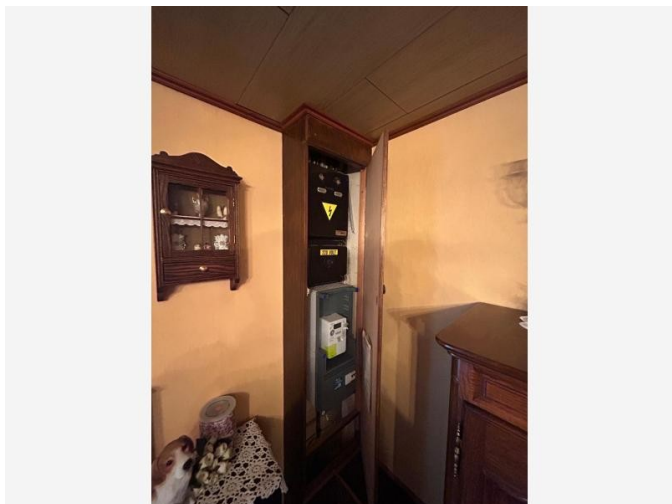
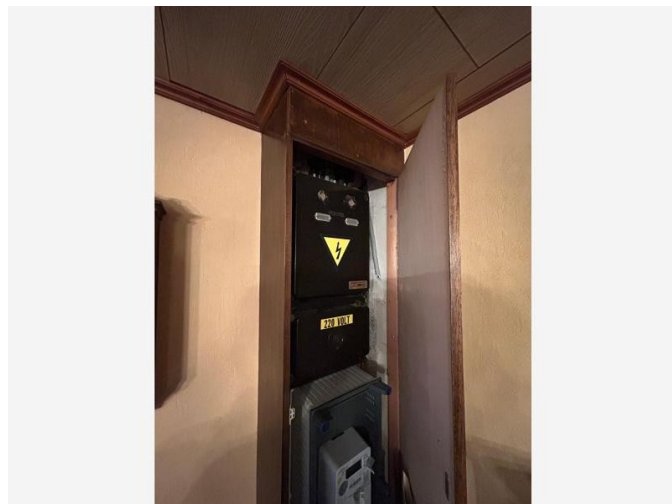
Het asbestmateriaal valt onder de mijlpaal van 2040.

Zorgvuldig beheren

Eindbeoordeling materiaalrisico	Laag materiaalrisico en/of verlaagde kans op vezelvrijgave
---------------------------------	--

Beschrijving	Bakeliet schakelaar en zekeringskast
Omgeving	Binnen
Primaire drager	Communicatie en elektrische infrastructuur en uitrusting
Asbestmateriaal	Plaat, paneel, tablet - Type Bakeliet

- Zorg voor een veilig beheer. Vermijd het beschadigen van het asbestmateriaal. Controleer de toestand jaarlijks op wijzigingen.
- Voer bijkomende staalname(s) uit.

- Eenvoudige handelingen: mag via doe-het-zelf of door werknemer(s) met opleidingsattest eenvoudige handelingen
Eenvoudig in zijn geheel te demonteren zonder stofvorming. Bakeliet is niet bemonsterbaar via het niet-destructief onderzoek.
Bakeliet kan asbest bevatten. Bij sloop of renovatie moet dit materiaal verwijderd worden.
Deze toepassing in bakeliet staat in verbinding met de electriciteit van het pand.
Laat deze toepassing wegnemen door een vakman, electricien.
Zorg ervoor dat bij het wegnemen het materiaal niet breekt.

Zorg voor een zorgvuldig beheer. Verpak het materiaal dubbel en draag de juiste beschermkleding.
Breng het bakeliet zo snel mogelijk naar een asbestverwerker.

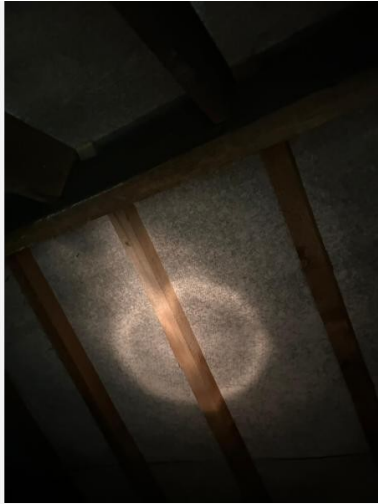
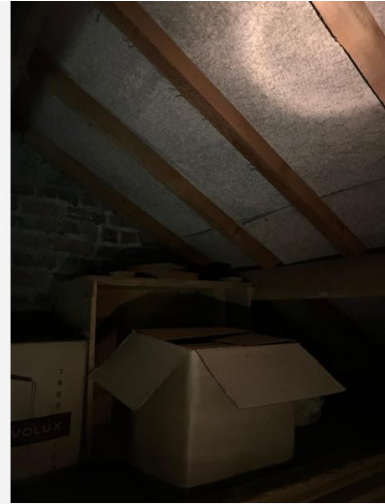
Het asbestmateriaal valt onder de mijlpaal van 2040.

Zorgvuldig beheren

Eindbeoordeling materiaalrisico	Laag materiaalrisico en/of verlaagde kans op vezelvrijgave
---------------------------------	--

Beschrijving	Onderdak type menuiserite zonder staalafname
Omgeving	Grenst aan binnen- en buitenlucht
Primaire drager	Schuin dak

- Zorg voor een veilig beheer. Vermijd het beschadigen van het asbestmateriaal. Controleer de toestand jaarlijks op wijzigingen.
- Zorg voor een veilig beheer en verwijder dit asbestmateriaal wanneer het bij werken eenvoudig bereikbaar wordt. Controleer de toestand jaarlijks op wijzigingen.
- Voer bijkomende staalname(s) uit.

- Eenvoudige handelingen: enkel door erkend asbestverwijderaar
Het onderdak kan weggenomen worden via eenvoudige handelingen enkel door werknemer(s) met opleidingsattest eenvoudige handelingen.

Aangezien eerst de buitenschil van het dak moet weggenomen worden is het aan te raden om werknemer(s) met opleidingsattest eenvoudige handelingen in te schakelen. Nadat het dak is weggenomen, moeten de menuiserie platen verwijderd worden. Deze platen zijn meestal genageld in houten (pannen) latten. Op de dag van de inspectie was de hechting van de menuiserie platen op de houten latten niet overal goed

Bij het wegnemen van de menuiserite platen mogen deze platen niet breken of splijten zodat er geen vezels vrijkomen.

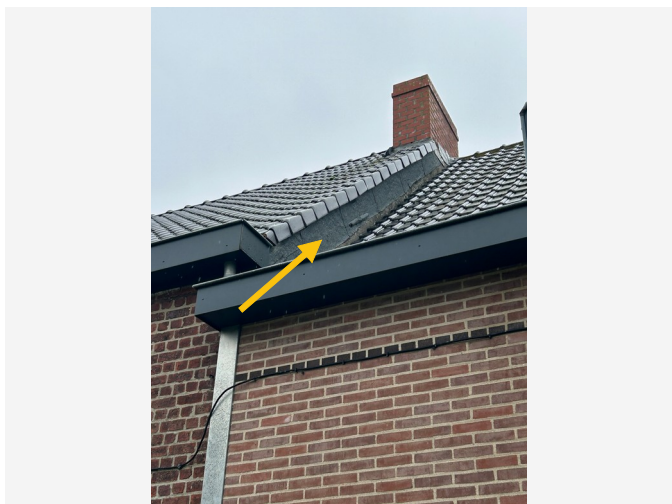
Aan de zijkant van het zadeldak werd roofing geplaatst.

Deze werd recent geplaatst, zie bewijsdocument.

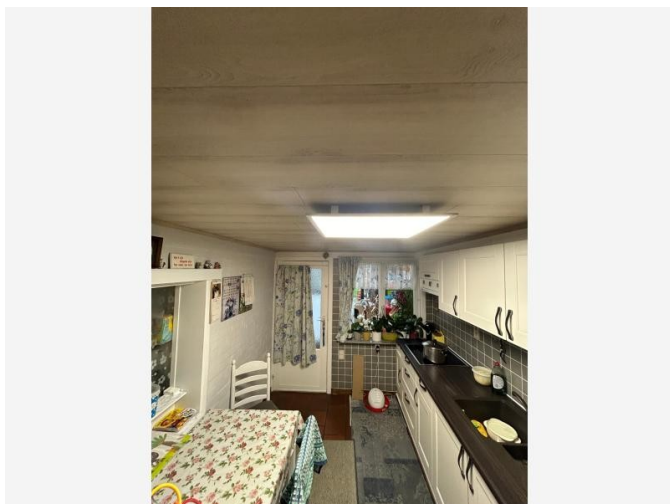
Er werden verlaagde plafonds aangebracht.

De verlaagde plafonds bestaan uit volgende materialen: gipsplaten - hout - kunststof

Bij afbraak of renovatie moeten de materialen / producten (lijm, pleisterwerk en spuitlagen) die zich achter de verlaagde plafonds bevinden gecontroleerd worden om als niet - asbestverdacht gecatalogeerd te worden.

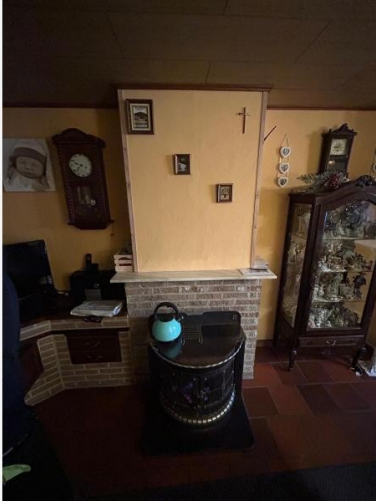
4 stuks

Bij afbraak of renovatie moeten de materialen waaruit de schouw, open haard is vervaardigd gecontroleerd worden om als niet asbestverdacht beschouwd te worden.

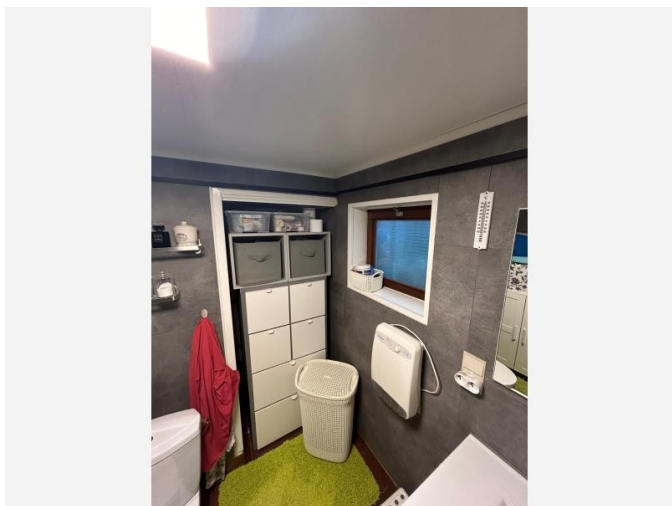
In de keuken, badkamer en wc(s) werden er wandtegels en faience aangebracht aan de muren.

De tegels en faience zijn in goede staat, recent geplaatst en niet verweerd. De materialen zijn niet bemonsterbaar volgens het inspectieprotocol van het niet destructief onderzoek. De lijm is niet bereikbaar voor monsternamen omdat de faience intact is (lijm afgedekt).

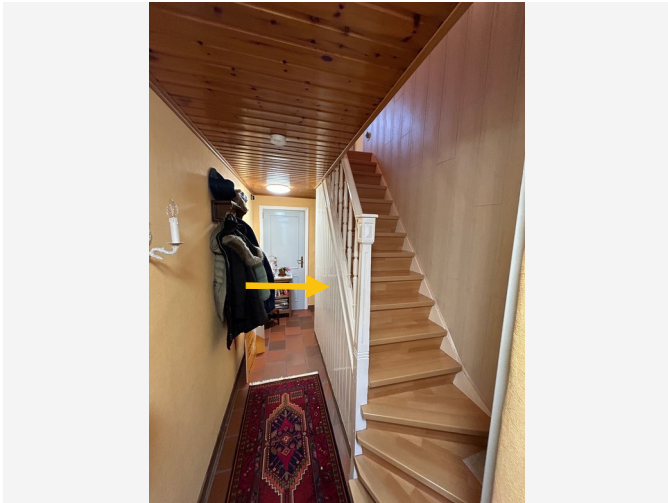
Er werden valse muren aangebracht.

De valse muren bestaan uit volgende materialen: gipsplaten

Bij afbraak of renovatie moeten de materialen / producten (lijm, pleisterwerk en spuitlagen) die zich achter de valse muren bevinden gecontroleerd worden om als niet - asbestverdacht gecatalogeerd te worden.

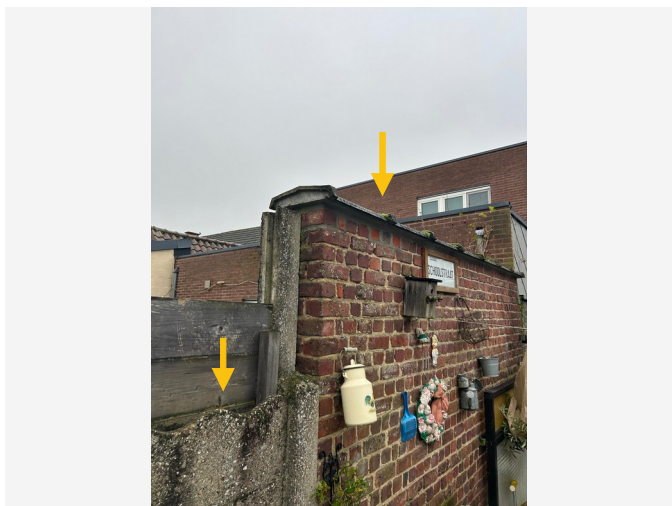
Deksteen + omheining aanwezig op de gemeenschappelijke muur.

Controleren bij afbraak of renovatie.

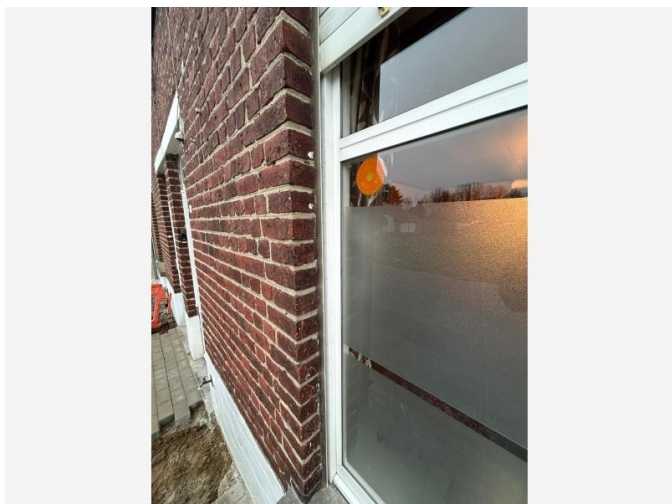
Er is geen mastiek aanwezig, maar soepele kit, type silicone.

Soepele kit aanwezig tussen glas en profiel.

Soepele kit aanwezig tussen profiel en wandopening.

Geen asbest aanwezig.

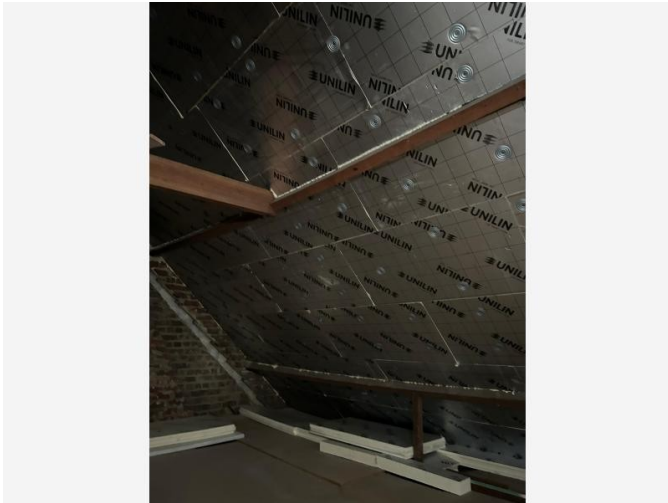
Onderdak woonhuis: Wat waarneembaar was op de dag van de inspectie:

Isolatie panelen en dakpannen.

Er is geen onderdak te zien op de plaats waar de boven genoemde items waarneembaar waren.

Op de inspectie kon er geen onderdak waargenomen worden.

Het dak werd volledig vernieuwd. Zie bewijs document.

Onderdak stallingen - bergingen 1, 2, badkamer. Hier ligt een kunstsof plaat onder de dakpannen.

Bij stalling - berging 3 ligt een onderdak plaat in menuiserite, zie fiche.

Bij afbraak of renovatie moeten de materialen die zich tussen de isolatie en de dakpannen bevinden (eventueel onderdak type menuiserite) gecontroleerd worden om als niet asbestverdacht materiaal gecatalogeerd te worden.

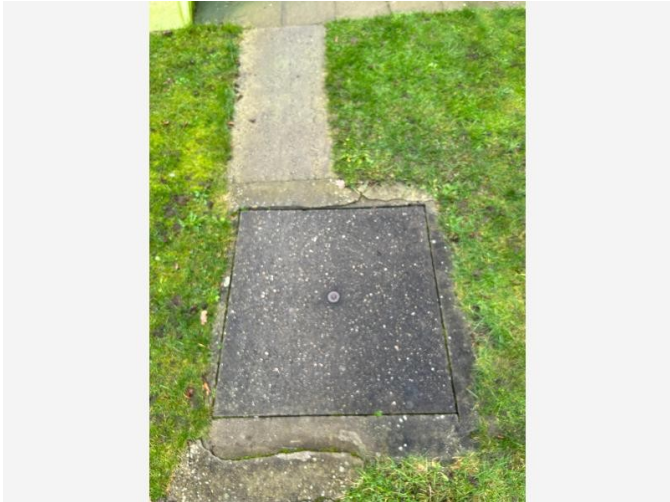
Fiche 14: Afvoerbuizen in alle regenputjes rond gebouw

Vermoedelijk zijn de ondergrondse afvoerbuizen gres buizen zonder asbest. Aanwezigheid van asbestcementbuizen is evenwel niet uit te sluiten. Waakzaamheid bij afbraakwerken.

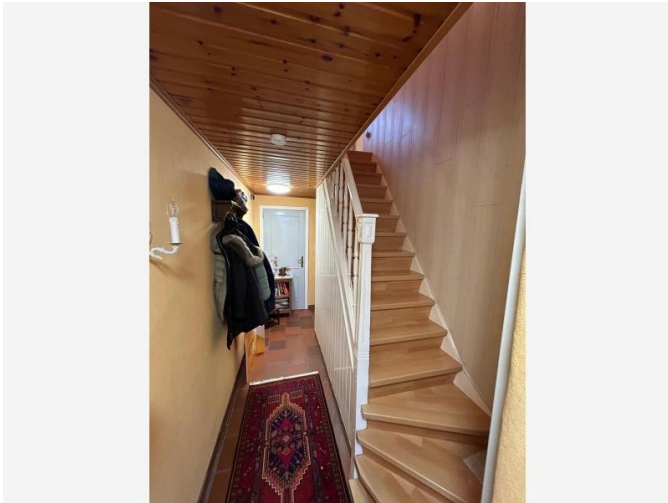
Er werden vloeren bovenop de chape of grondplaat aangebracht.

De vloeren bestaan uit volgende materialen: tegels, hout

Bij afbraak of renovatie moeten de materialen / producten (lijm en cement) die zich onder de vloeren bevinden gecontroleerd worden om als niet - asbestverdacht gecatalogeerd te worden.

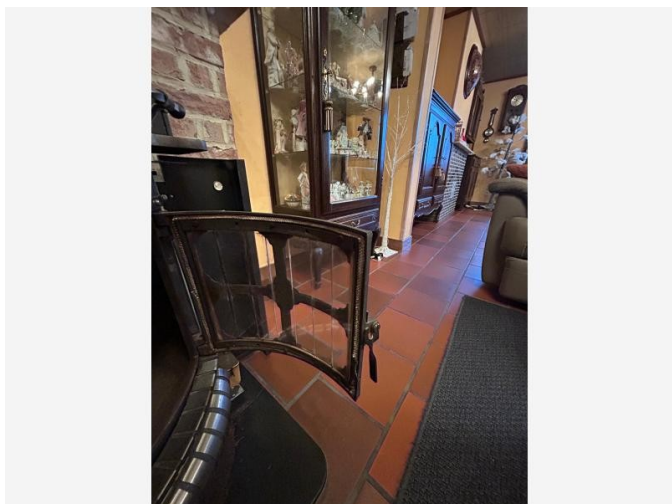
Recent materiaal, bevat geen asbest.
