Asbestinventarisatetest

Koningin Astridstraat 24, 9800 Deinze

Attestnummer : 20230623-000014.000

Uitgegeven op : 23.06.2023

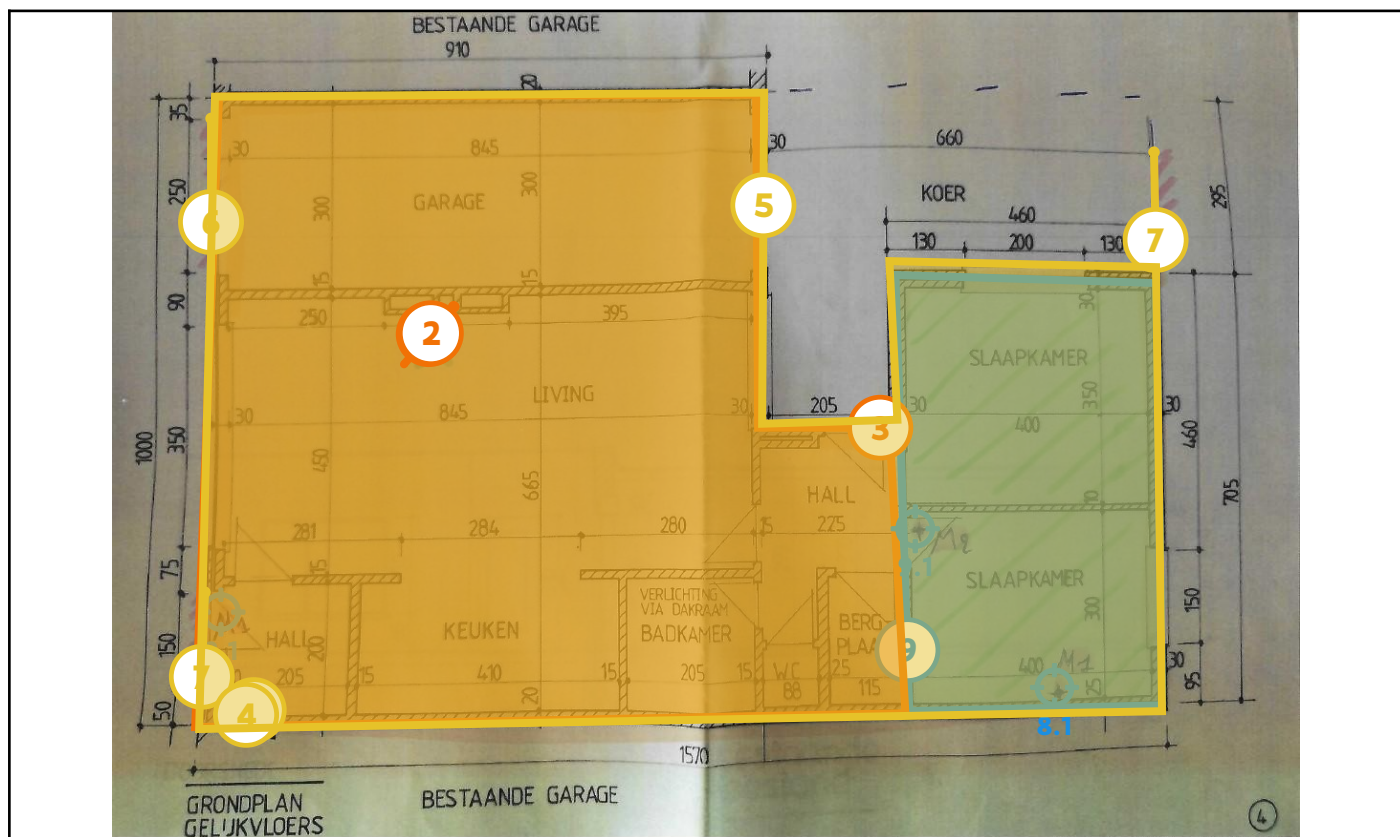
Plan 1.1: Plan gelijkvloers

Beschrijving	Type	Actie
2. Brandkoord kachel living	Asbestmateriaal	Verwijderen
3. Bitumen vloer (vroeger plat dak)	Asbestmateriaal	Verwijderen
4. Elektrische installatie met tellers	Asbestmateriaal	Zorgvuldig beheren
5. Onderdak hellend dak woning	Asbestmateriaal	Zorgvuldig beheren
6. Glasal garagepoort	Asbestmateriaal	Zorgvuldig beheren
7. Glasal voor- en achterdeur	Asbestmateriaal	Zorgvuldig beheren
8. Pleisterwerk muur	Geen asbest	-
8.1 Code: M1	Mengmonster	-
9. Vloerbekleding vinyl (2 slpkms)	Geen asbest	-

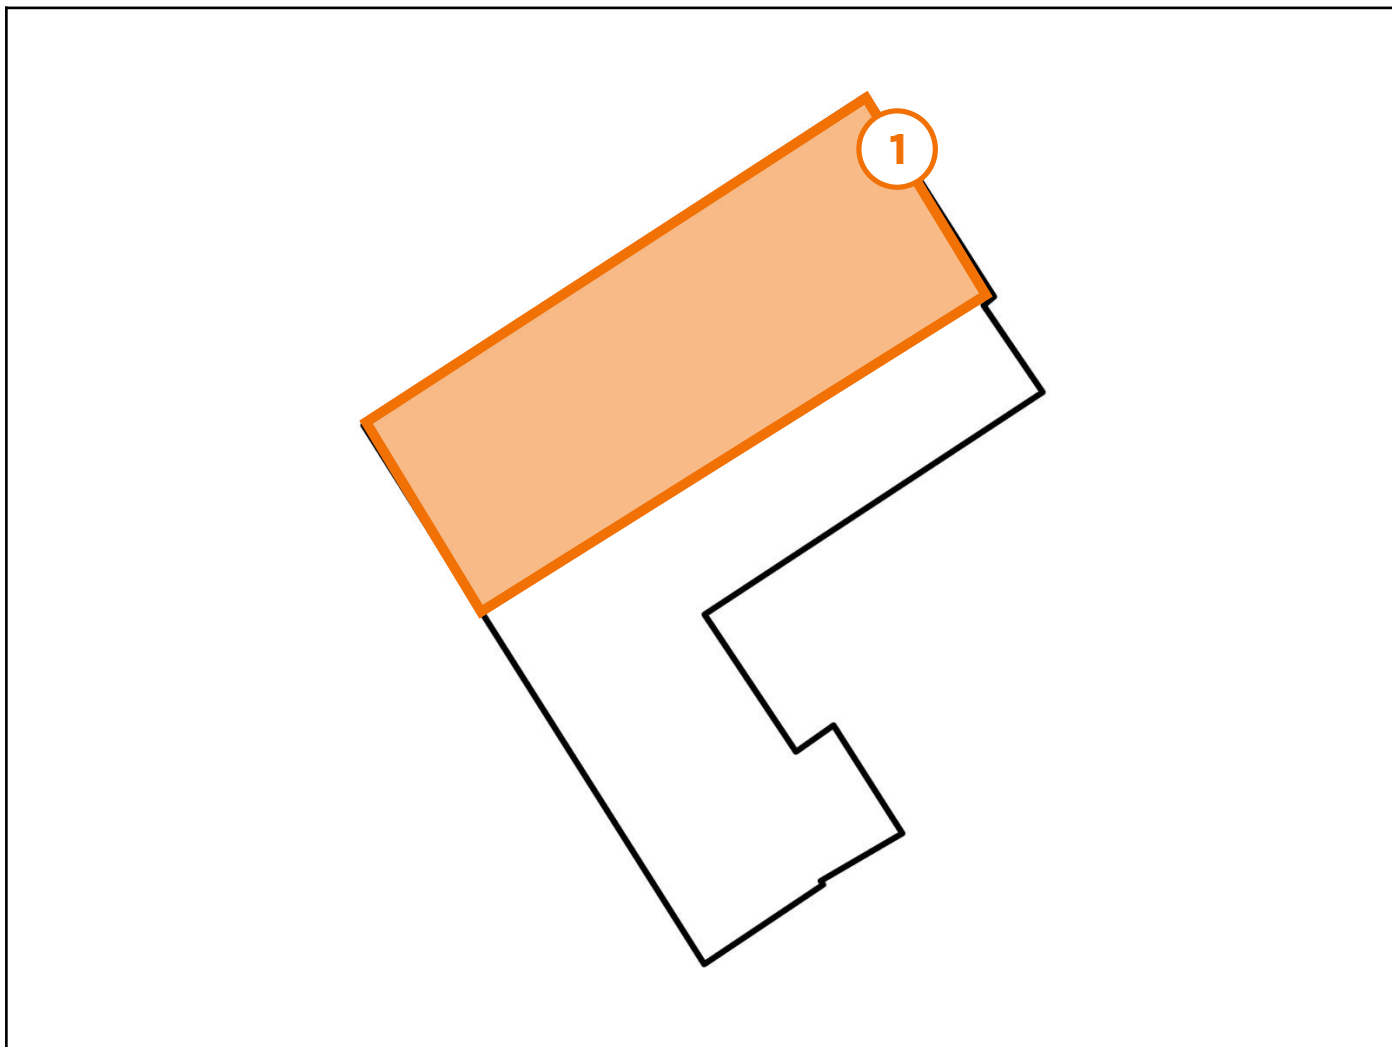
Plan 3.1: Bijgebouw plan

Beschrijving	Type	Actie
1. Plafond achterste bijgebouw	Asbestmateriaal	Verwijderen

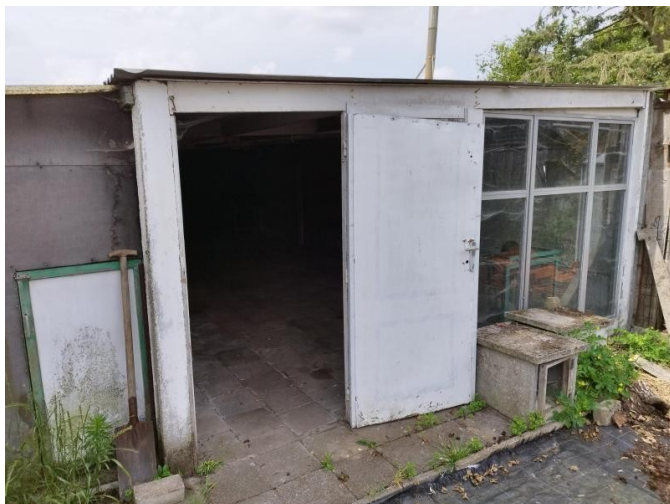
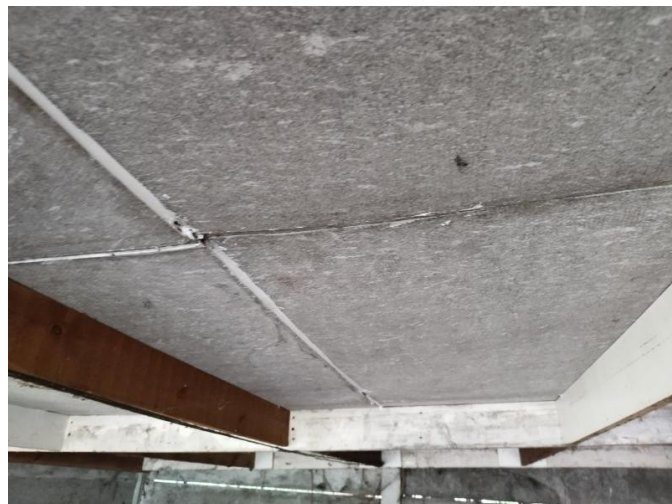
Eindbeoordeling materiaalrisico	Verhoogd materiaalrisico en/of verhoogde kans op vezelvrijgave
---------------------------------	--

Gebondenheid	Categorie 1: hechtgebonden in oorsprong
Asbestsoort (vezeltype)	Crocidoliet aanwezig
Asbestconcentratie	Laag (< 50%)
Afschermingsgraad van het gehele materiaal	Geheel of deels (ook) vrij aan de binnenlucht
Toestand van het materiaal	Licht beschadigd, licht verweerd. Intact materiaal type Pical – asbestboard of categorie III 'gebondenheid'

Beschrijving	Plafond achterste bijgebouw
Omgeving	Binnen
Primaire drager	Plafond
Asbestmateriaal	Plaat, paneel, tablet - Type Menuiserite
Bindmiddel van asbestmateriaal	Cement
Gebondenheid op basis van bindmiddel	Hecht
Hoeveelheid (oppervlakte - dikte - aantal)	• 84,00 m ² - 0,30 cm - 1 stuk
Totaal volume	0,252 m ³
Eenvoudig bereikbaar	Ja
Bevestigingswijze	• Onbekend
Identificatiemethode	Vaststelling zonder monstername

Verwijderen

- Zorg voor een veilig beheer. Vermijd het beschadigen van het asbestmateriaal. Controleer de toestand jaarlijks op wijzigingen.

- Eenvoudige handelingen: mag via doe-het-zelf of door werknemer(s) met opleidingsattest eenvoudige handelingen
Voor meer info zie www.ovam.vlaanderen.be/wie-mag-wat-verwijderen

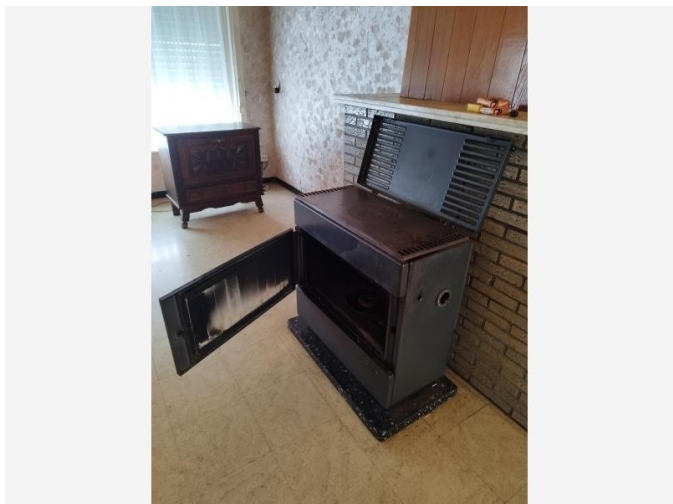
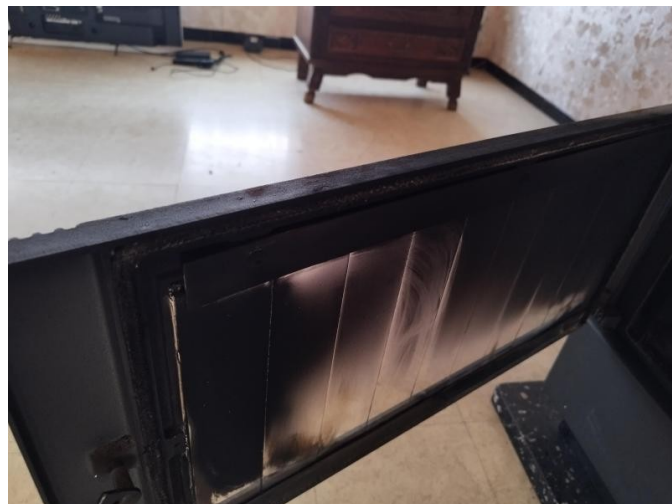
Eindbeoordeling materiaalrisico	Laag materiaalrisico en/of verlaagde kans op vezelvrijgave
---------------------------------	--

Gebondenheid	Categorie 3: niet-hechtgebonden met weinig of geen matrix
Asbestsoort (vezeltype)	Alleen chrysotiel
Asbestconcentratie	Hoog ($\geq 50\%$)
Afschermingsgraad van het gehele materiaal	Stootvaste afscherming of omkasting
Toestand van het materiaal	Matig beschadigd, matig verweerd

Beschrijving	Brandkoord kachel living
Omgeving	Binnen
Primaire drager	Ruimteverwarming
Asbestmateriaal	Koord, lint, band, strip
Bindmiddel van asbestmateriaal	Weinig of geen bindmiddel (textiel, bevolking, ...)
Gebondenheid op basis van bindmiddel	Niet-hechtgebonden
Hoeveelheid (lengte - omtrek - aantal)	<ul style="list-style-type: none">1,50 m - 3,14 cm - 1 stuk
Totale oppervlakte	0,047 m ²
Eenvoudig bereikbaar	Ja
Bevestigingswijze	<ul style="list-style-type: none">Onbekend
Identificatiemethode	Vaststelling zonder monsternamen

Verwijderen

- Zorg voor een veilig beheer. Vermijd het beschadigen van het asbestmateriaal. Controleer de toestand jaarlijks op wijzigingen.

- Eenvoudige handelingen: mag via doe-het-zelf of door werknemer(s) met opleidingsattest eenvoudige handelingen
Voor meer info zie www.ovam.vlaanderen.be/wie-mag-wat-verwijderen

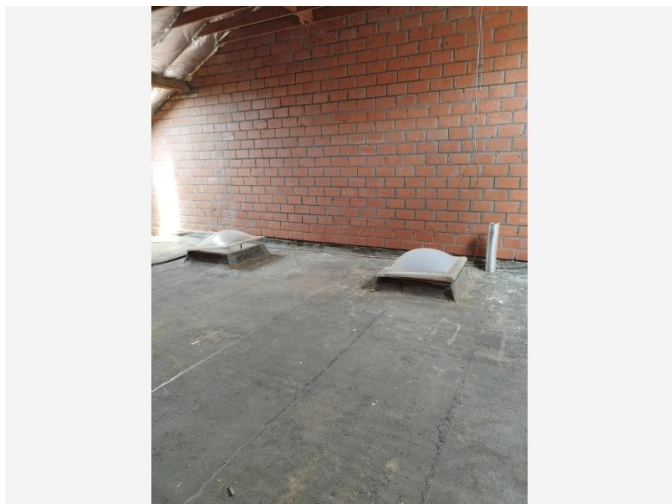
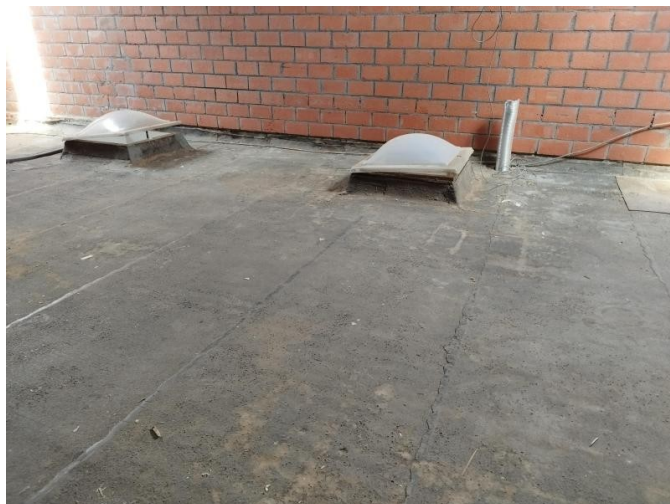
Eindbeoordeling materiaalrisico	Verhoogd materiaalrisico en/of verhoogde kans op vezelvrijgave
Opmerking	Geen vasthechting van (korst)mos of vegetatie (asbestcement buitentoepassingen). Het materiaal is niet meer in originele staat.

Gebondenheid	Categorie 1: hechtgebonden in oorsprong
Asbestsoort (vezeltype)	Crocidoliet aanwezig
Asbestconcentratie	Laag (< 50%)
Afschermingsgraad van het gehele materiaal	Geheel of deels (ook) vrij aan de binnenlucht
Toestand van het materiaal	Licht beschadigd, licht verweerd. Intact materiaal type Pical – asbestboard of categorie III 'gebondenheid'

Beschrijving	Bitumen vloer (vroeger plat dak)
Omgeving	Binnen
Primaire drager	Vloer
Asbestmateriaal	Dak- en gevelbekleding - Roofing
Bindmiddel van asbestmateriaal	Bitumen (roofing, teer, asfalt)
Gebondenheid op basis van bindmiddel	Hecht
Hoeveelheid (oppervlakte - aantal)	• 129,00 m ² - 1 stuk
Totale oppervlakte	129,00 m ²
Eenvoudig bereikbaar	Ja

Verwijderen

- Zorg voor een veilig beheer. Vermijd het beschadigen van het asbestmateriaal. Controleer de toestand jaarlijks op wijzigingen.

- Eenvoudige handelingen: mag via doe-het-zelf of door werknemer(s) met opleidingsattest eenvoudige handelingen
Voor meer info zie www.ovam.vlaanderen.be/wie-mag-wat-verwijderen

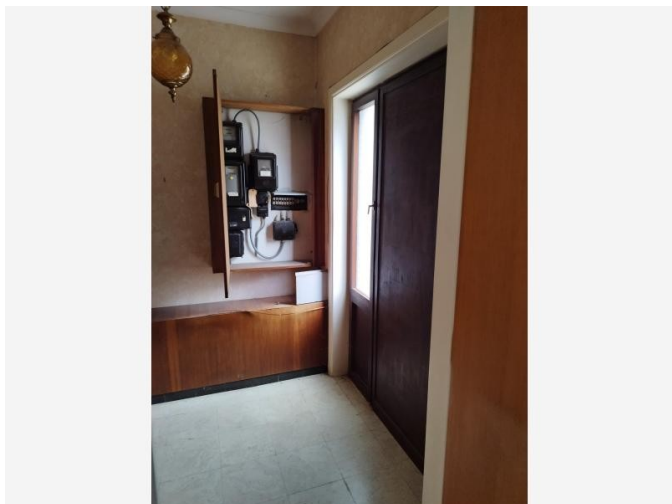
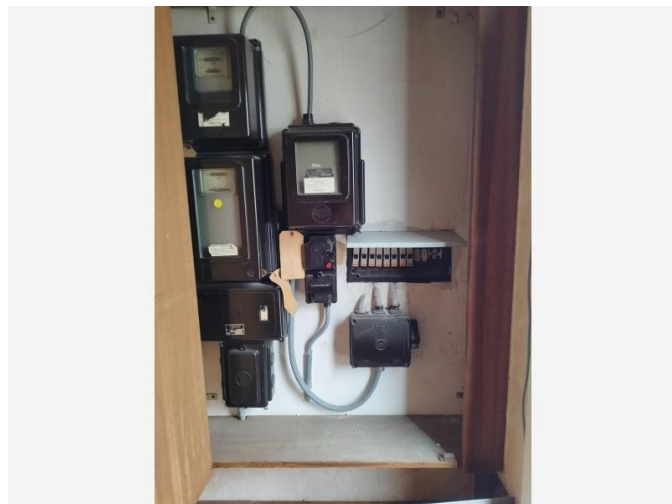
Eindbeoordeling materiaalrisico	Zeer laag materiaalrisico en/of zeer lage kans op vezelvrijgave
---------------------------------	---

Gebondenheid	Categorie 1: hechtgebonden in oorsprong
Asbestsoort (vezeltype)	Crocidoliet aanwezig
Asbestconcentratie	Laag (< 50%)
Afschermingsgraad van het gehele materiaal	Stootvaste afscherming of omkasting
Toestand van het materiaal	Onbeschadigd, niet verweerd

Beschrijving	Elektrische installatie met tellers
Omgeving	Binnen
Primaire drager	Communicatie en elektrische infrastructuur en uitrusting
Asbestmateriaal	Plaat, paneel, tablet - Type Bakeliet
Bindmiddel van asbestmateriaal	Kunststof of -hars
Gebondenheid op basis van bindmiddel	Hecht
Hoeveelheid (oppervlakte - dikte - aantal)	• 0,20 m ² - 0,50 cm - 1 stuk
Totaal volume	0,001 m ³
Eenvoudig bereikbaar	Ja
Bevestigingswijze	• Onbekend
Identificatiemethode	Vaststelling zonder monsternamen

Zorgvuldig beheren

- Zorg voor een veilig beheer. Vermijd het beschadigen van het asbestmateriaal. Controleer de toestand jaarlijks op wijzigingen.

- Eenvoudige handelingen: mag via doe-het-zelf of door werknemer(s) met opleidingsattest eenvoudige handelingen
Voor meer info zie www.ovam.vlaanderen.be/wie-mag-wat-verwijderen
Opgelet: behoort toe aan derden (nutsmaatschappij)

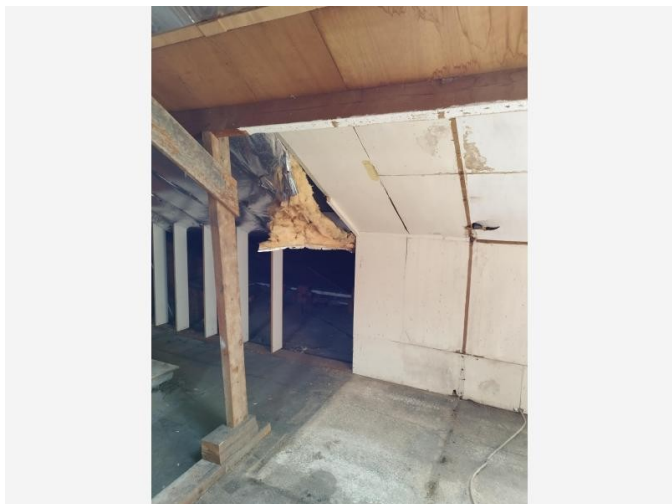
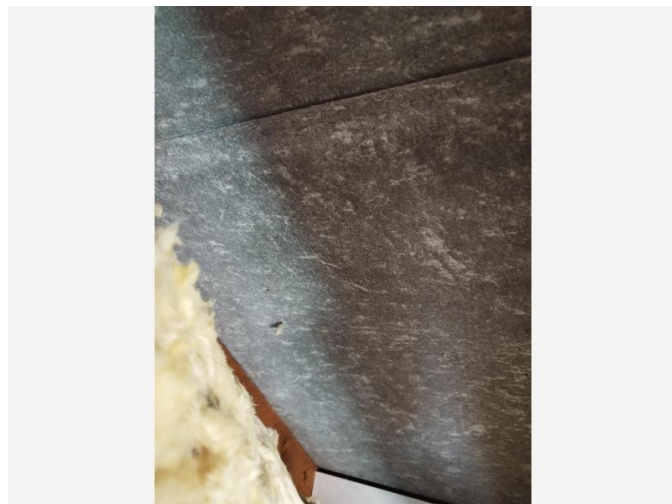
Eindbeoordeling materiaalrisico	Zeer laag materiaalrisico en/of zeer lage kans op vezelvrijgave
---------------------------------	---

Gebondenheid	Categorie 1: hechtgebonden in oorsprong
Asbestsoort (vezeltype)	Crocidoliet aanwezig
Asbestconcentratie	Laag (< 50%)
Afschermingsgraad van het gehele materiaal	Niet stootvaste afscherming
Toestand van het materiaal	Onbeschadigd, niet verweerd

Beschrijving	Onderdak hellend dak woning
Omgeving	Binnen
Primaire drager	Schuin dak
Asbestmateriaal	Plaat, paneel, tablet - Type Menuiserite
Bindmiddel van asbestmateriaal	Cement
Gebondenheid op basis van bindmiddel	Hecht
Hoeveelheid (oppervlakte - dikte - aantal)	• 135,00 m ² - 0,30 cm - 1 stuk
Totaal volume	0,405 m ³
Eenvoudig bereikbaar	Ja
Bevestigingswijze	• Onbekend
Identificatiemethode	Vaststelling zonder monsternamen

Zorgvuldig beheren

- Zorg voor een veilig beheer. Vermijd het beschadigen van het asbestmateriaal. Controleer de toestand jaarlijks op wijzigingen.

- Eenvoudige handelingen: mag via doe-het-zelf of door werknemer(s) met opleidingsattest eenvoudige handelingen
Voor meer info zie www.ovam.vlaanderen.be/wie-mag-wat-verwijderen

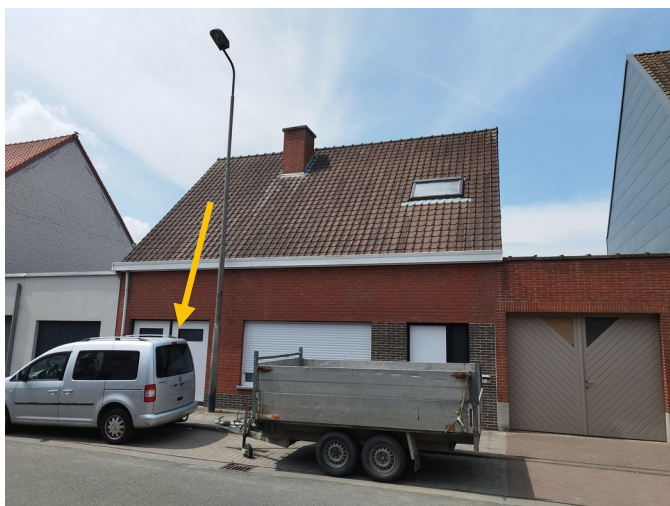
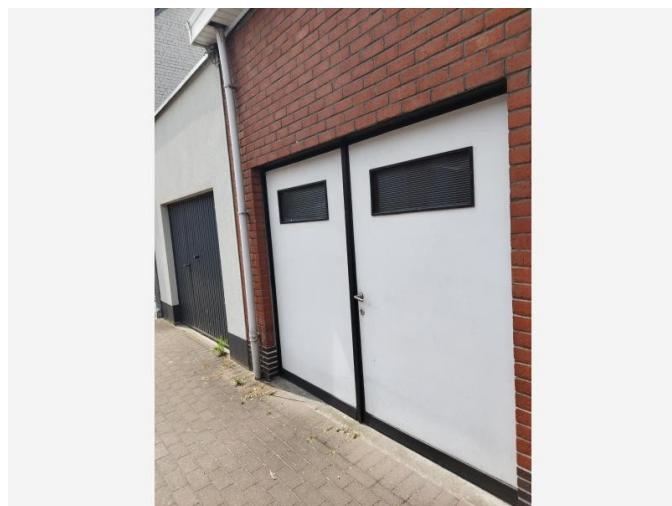
Eindbeoordeling materiaalrisico	Laag materiaalrisico en/of verlaagde kans op vezelvrijgave
---------------------------------	--

Gebondenheid	Categorie 1: hechtgebonden in oorsprong
Asbestsoort (vezeltype)	Crocidoliet aanwezig
Asbestconcentratie	Laag (< 50%)
Afschermingsgraad van het gehele materiaal	Geheel of deels vrij aan de buitenlucht
Toestand van het materiaal	Licht beschadigd, licht verweerd. Intact materiaal type Pical – asbestboard of categorie III 'gebondenheid'

Beschrijving	Glasal garagepoort
Omgeving	Grenst aan binnen- en buitenlucht
Primaire drager	Wandopening verticaal (raam, deur, ...)
Asbestmateriaal	Plaat, paneel, tablet - Geëmailleerd, type Glasal
Bindmiddel van asbestmateriaal	Cement
Gebondenheid op basis van bindmiddel	Hecht
Hoeveelheid (oppervlakte - dikte - aantal)	• 5,60 m ² - 0,30 cm - 1 stuk
Totaal volume	0,017 m ³
Eenvoudig bereikbaar	Ja
Bevestigingswijze	• Onbekend
Identificatiemethode	Vaststelling zonder monstername

Zorgvuldig beheren

- Zorg voor een veilig beheer. Vermijd het beschadigen van het asbestmateriaal. Controleer de toestand jaarlijks op wijzigingen.

- Eenvoudige handelingen: mag via doe-het-zelf of door werknemer(s) met opleidingsattest eenvoudige handelingen
Voor meer info zie www.ovam.vlaanderen.be/wie-mag-wat-verwijderen

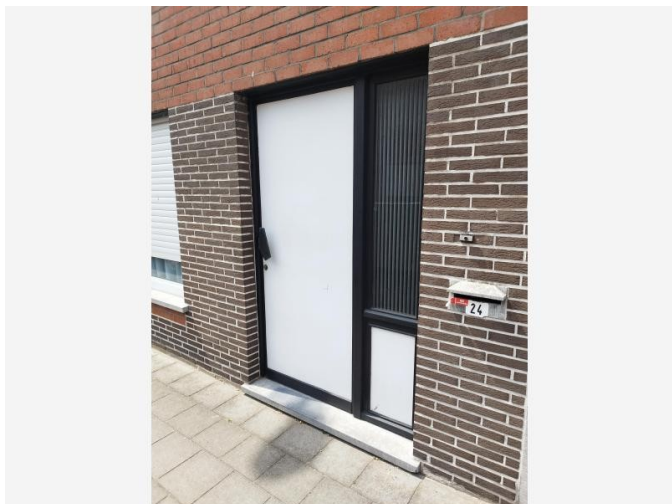
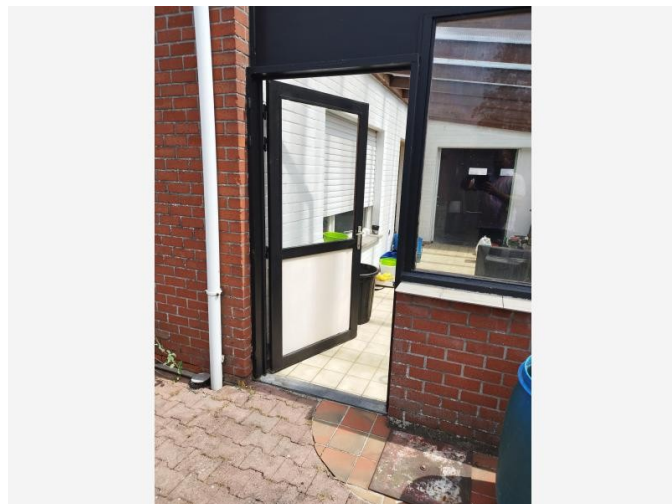
Eindbeoordeling materiaalrisico	Laag materiaalrisico en/of verlaagde kans op vezelvrijgave
---------------------------------	--

Gebondenheid	Categorie 1: hechtgebonden in oorsprong
Asbestsoort (vezeltype)	Crocidoliet aanwezig
Asbestconcentratie	Laag (< 50%)
Afschermingsgraad van het gehele materiaal	Geheel of deels vrij aan de buitenlucht
Toestand van het materiaal	Licht beschadigd, licht verweerd. Intact materiaal type Pical – asbestboard of categorie III 'gebondenheid'

Beschrijving	Glasal voor- en achterdeur
Omgeving	Grenst aan binnen- en buitenlucht
Primaire drager	Wandopening verticaal (raam, deur, ...)
Asbestmateriaal	Plaat, paneel, tablet - Geëmailleerd, type Glasal
Bindmiddel van asbestmateriaal	Cement
Gebondenheid op basis van bindmiddel	Hecht
Hoeveelheid (oppervlakte - dikte - aantal)	• 2,20 m ² - 0,30 cm - 1 stuk
Totaal volume	0,007 m ³
Eenvoudig bereikbaar	Ja
Bevestigingswijze	• Onbekend
Identificatiemethode	Vaststelling zonder monsternamen

Zorgvuldig beheren

- Zorg voor een veilig beheer. Vermijd het beschadigen van het asbestmateriaal. Controleer de toestand jaarlijks op wijzigingen.

- Eenvoudige handelingen: mag via doe-het-zelf of door werknemer(s) met opleidingsattest eenvoudige handelingen
Voor meer info zie www.ovam.vlaanderen.be/wie-mag-wat-verwijderen

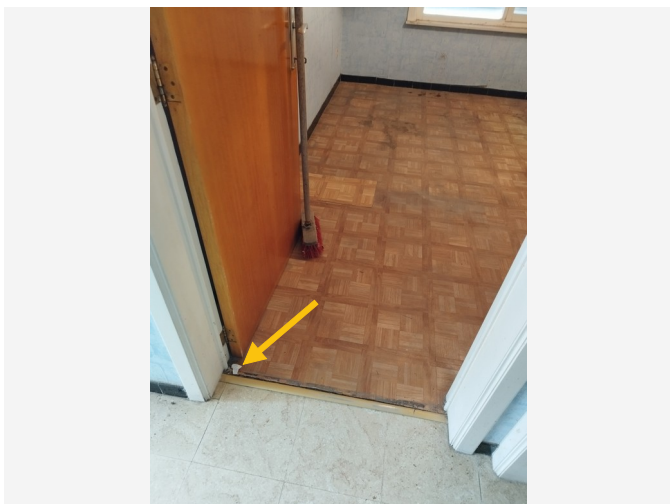
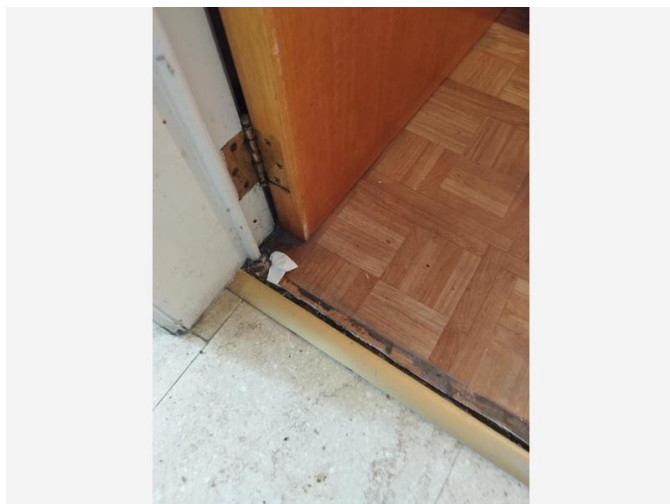
Fiche 9: Vloerbekleding vinyl (2 slpkMrs)

Geen asbest

#	Type	Referentie	Resultaat
9.1	Puntmonster	M2	Geen asbest

Beschrijving	Vloerbekleding vinyl (2 slpkMrs)
Omgeving	Binnen
Primaire drager	Vloer
Bindmiddel van materiaal	Kunststof of -hars
