Asbestinventarisatetest

Schoolstraat 7, 9820 Merelbeke

Attestnummer : 20231216-000093.002

Uitgegeven op : 16.12.2023

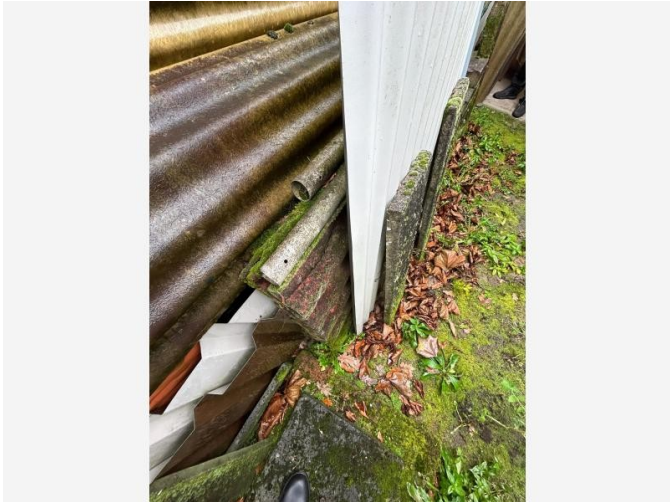
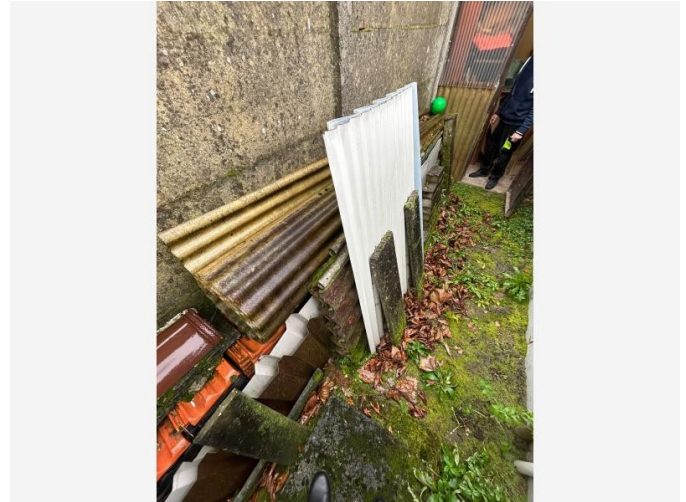
Beschrijving	Golfplaten en ander asbestverdacht materiaal
Type afvalstof	Betreft stock-voorraad of gedemonteerde asbestmaterialen
Aanwezige resten	Sttengruis + afval ligt op de grond + aanwezigheid van een cementplaat. (zie foto's in bijlage) Er ligt te veel bouw afval om een grondige waarneming te doen.
Omgeving	Buiten
Primaire drager	Steenslag
Asbestmaterialen	<ul style="list-style-type: none">Dak- en gevelbekleding - GolfplaatDak- en gevelbekleding - Plaat
Bindmiddel van asbestmateriaal	Cement
Gebondenheid op basis van bindmiddel	Hecht

Hoeveelheid (gewicht - aantal)	• 200,00 kg - 10 stuks
Totaal gewicht	2.000,00 kg
Eenvoudig bereikbaar	Ja
Identificatiemethode	Vaststelling zonder monstername
Opmerking	Aangegeven hoeveelheden en gewichten berusten louter op grove inschatting en kunnen niet gebruikt worden in het kader van een meetstaat voor werken.

- Scherm in afwachting van verwijdering het asbestafval af van luchtstromingen en verstoring: bijvoorbeeld door het te verpakken, te fixeren, af te dekken, signalisatie - afbakening aan te brengen, ...
- Verwijder het asbestafval.
- Vermijd het bewerken of het intensief betreden (belopen, rijden, ...) van de verontreinigde zone. Is dit niet mogelijk vraag dan advies aan een erkend bodemsaneringsdeskundige voor verdere maatregelen.
- Baken de gecontamineerde zone verder af met kleefmonsters.
- Voer buitenluchtmetingen uit om actuele blootstellingsrisico's in de buitenlucht te monitoren.
- Voer binnenluchtmetingen uit om actuele blootstellingsrisico's in de binnenlucht te monitoren.
- Voer bijkomende staalname(s) uit.

- Eenvoudige handelingen: mag via doe-het-zelf of door werknemer(s) met opleidingsattest eenvoudige handelingen

Verwijder het asbestafval zo snel mogelijk.

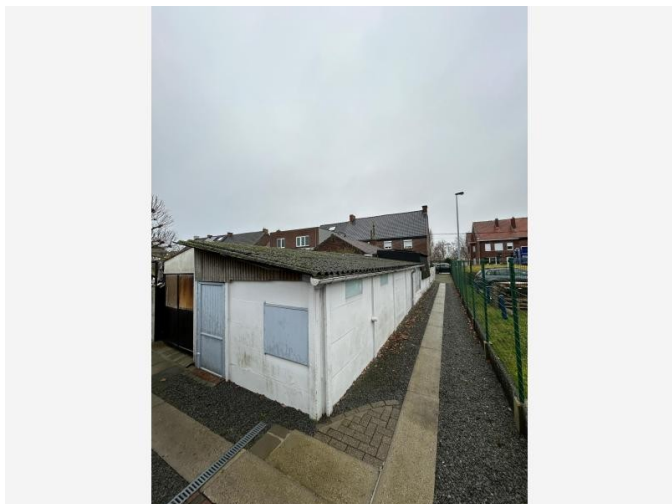
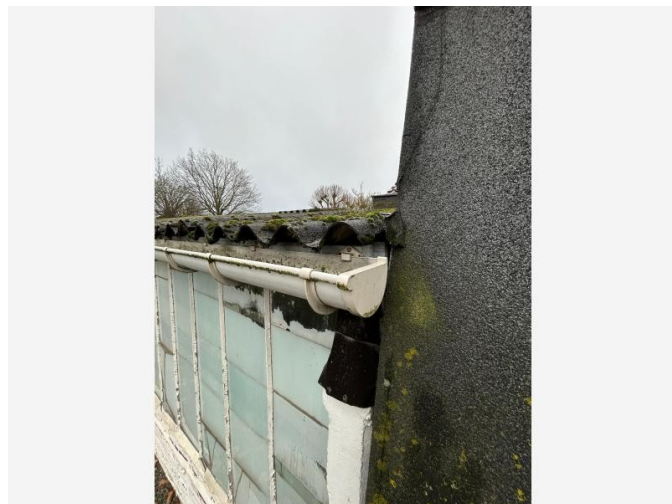
Eindbeoordeling materiaalrisico	Verhoogd materiaalrisico en/of verhoogde kans op vezelvrijgave
---------------------------------	--

Beschrijving	Golfplaten zonder staalafname
Omgeving	Grenst aan binnen- en buitenlucht

Primaire drager	Schuin dak
Asbestmateriaal	Dak- en gevelbekleding - Golfplaat
Bindmiddel van asbestmateriaal	Cement
Gebondenheid op basis van bindmiddel	Hecht
Hoeveelheid (oppervlakte - aantal)	<ul style="list-style-type: none"> • 200,00 m² - 1 stuk
Totale oppervlakte	200,00 m ²
Eenvoudig bereikbaar	Ja
Bevestigingswijze	<ul style="list-style-type: none"> • Geschroefd
Identificatiemethode	Vaststelling zonder monsternamen
Destructieve handeling voor identificatie	Nee
Opmerking	<p>Golfplaten hellen over in open plek. Zie constructieplan en foto's in bijlage.</p> <p>Aangegeven hoeveelheden en gewichten berusten louter op grove inschatting en kunnen niet gebruikt worden in het kader van een meetstaat voor werken.</p>

- Zorg voor een veilig beheer. Vermijd het beschadigen van het asbestmateriaal. Controleer de toestand jaarlijks op wijzigingen.
- Hemelwater dat afspoelt van asbestcement daken of gevels kan asbestdeeltjes bevatten. Gebruik het enkel voor gesloten circuits (bv. spoelen toiletten). Reinig na het vervangen van het dak of de gevel de dakgoten en regenwaterput of -ton om asbesthoudend sediment of slib te verwijderen
- Voer bijkomende staalname(s) uit.

- Eenvoudige handelingen: mag via doe-het-zelf of door werknemer(s) met opleidingsattest eenvoudige handelingen
De dakbedekking mag weggenomen worden door via volgende methode(s):
doe-het-zelf of door werknemer(s) met opleidingsattest eenvoudige handelingen,
zolang het materiaal niet wordt beschadigd bij afbraak.

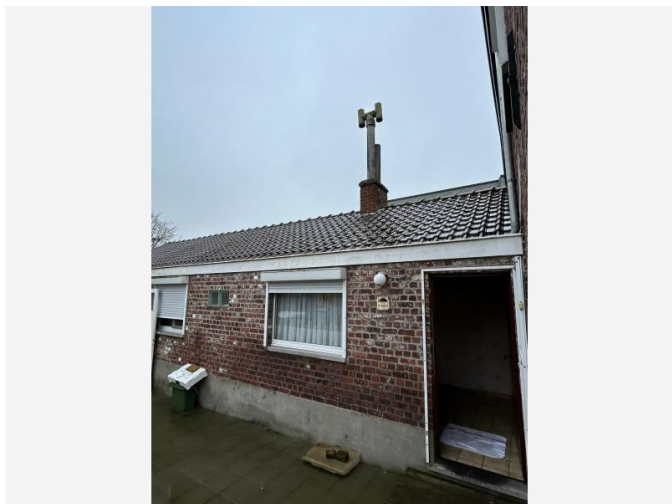
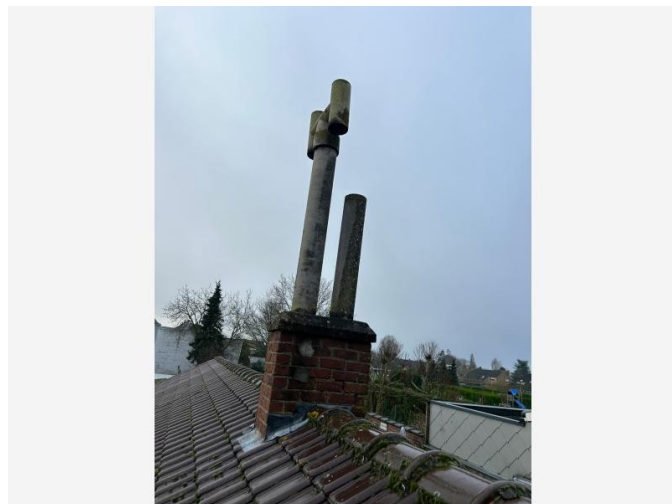
Eindbeoordeling materiaalisico	Laag materiaalisico en/of verlaagde kans op vezelvrijgave
--------------------------------	---

Beschrijving	Rookgaskanaal X 2
Omgeving	Buiten
Primaire drager	HVAC infrastructuur en uitrusting
Asbestmateriaal	Rookgaskanaal
Bindmiddel van asbestmateriaal	Cement
Gebondenheid op basis van bindmiddel	Hecht
Hoeveelheid (lengte - omtrek - dikte - aantal)	• 2,00 m - 14,00 cm - 1,00 cm - 2 stuks
Totaal volume	0,006 m ³

- Zorg voor een veilig beheer. Vermijd het beschadigen van het asbestmateriaal. Controleer de toestand jaarlijks op wijzigingen.
- Voer bijkomende staalname(s) uit.

- Eenvoudige handelingen: enkel door erkend asbestverwijderaar

Eenvoudige handelingen: enkel door erkend asbestverwijderaar.
Vermoedelijk loopt de buis door in een kanaal in de gemetste schouw, dit vereist specifieke bijkomende maatregelen en voldoende expertise om deze buis correct te verwijderen zonder de buis stuk te maken. Bij het verwijderen kan stof voorkomen.

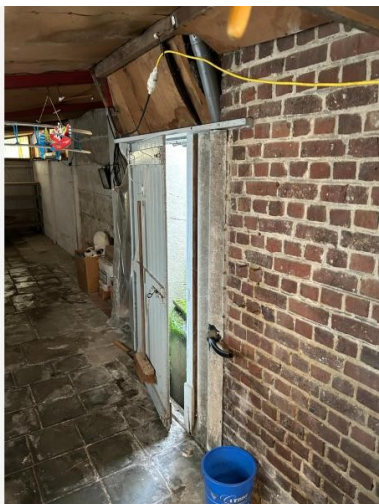
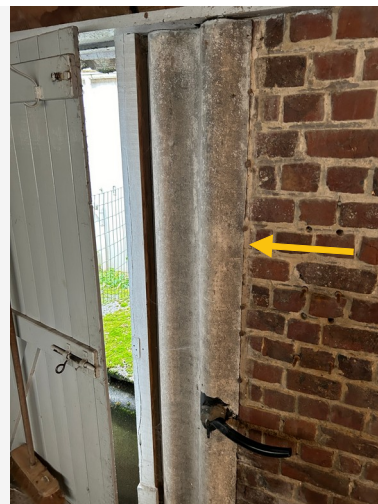
Eindbeoordeling materiaalrisico	Verhoogd materiaalrisico en/of verhoogde kans op vezelvrijgave
---------------------------------	--

Beschrijving	Golf plaat verwerkt in de muur
Omgeving	Grenst aan binnen- en buitenlucht
Primaire drager	Binnenwand
Asbestmateriaal	Dak- en gevelbekleding - Golfplaat
Bindmiddel van asbestmateriaal	Cement

Gebondenheid op basis van bindmiddel	Hecht
Hoeveelheid (oppervlakte - aantal)	<ul style="list-style-type: none"> • 4,00 m² - 1 stuk
Totale oppervlakte	4,00 m ²
Eenvoudig bereikbaar	Ja
Bevestigingswijze	<ul style="list-style-type: none"> • Geklemd • Verlijmd, ingegoten, versmeerd
Identificatiemethode	Vaststelling zonder monsternamen
Destructieve handeling voor identificatie	Nee

- Zorg voor een veilig beheer. Vermijd het beschadigen van het asbestmateriaal. Controleer de toestand jaarlijks op wijzigingen.
- Verwijder dit asbestmateriaal zo snel mogelijk. Volg de toestand goed op.
- Voer bijkomende staalname(s) uit.

- Eenvoudige handelingen: enkel door erkend asbestverwijderaar
Aangezien het materiaal is bevestigd aan de muur is extra waakzaamheid nodig. Laat deze toepassing wegnemen door een erkend asbest verwijderaar.

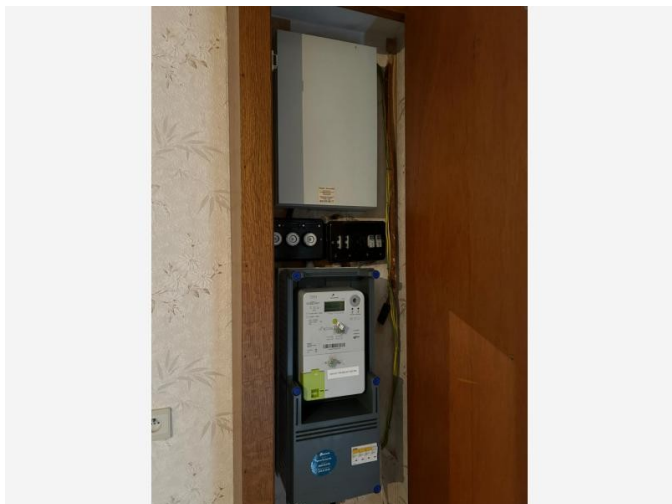
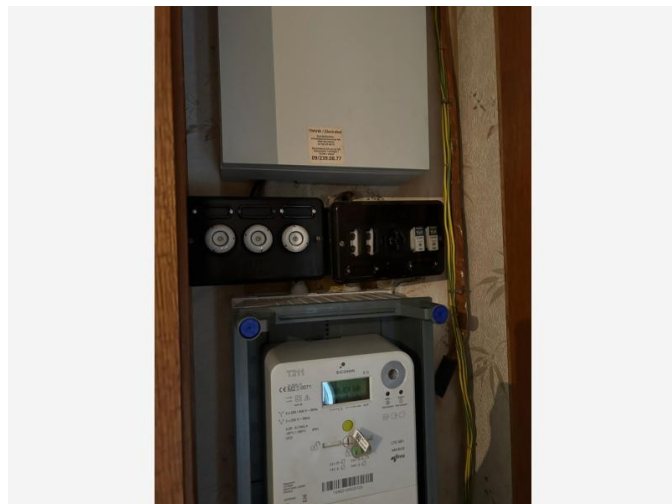
Eindbeoordeling materiaalrisico	Verhoogd materiaalrisico en/of verhoogde kans op vezelvrijgave
---------------------------------	--

Beschrijving	Bakeliet schakelaar
Omgeving	Binnen
Primaire drager	Communicatie en elektrische infrastructuur en uitrusting
Asbestmateriaal	Plaat, paneel, tablet - Type Bakeliet

Bindmiddel van asbestmateriaal	Kunststof of -hars
Gebondenheid op basis van bindmiddel	Hecht
Hoeveelheid (oppervlakte - dikte - aantal)	<ul style="list-style-type: none"> • 0,40 m² - 0,30 cm - 1 stuk
Totaal volume	0,001 m ³
Eenvoudig bereikbaar	Ja
Bevestigingswijze	<ul style="list-style-type: none"> • Geschroefd
Identificatiemethode	Vaststelling zonder monstername
Destructieve handeling voor identificatie	Nee

- Zorg voor een veilig beheer. Vermijd het beschadigen van het asbestmateriaal. Controleer de toestand jaarlijks op wijzigingen.
- Voer bijkomende staalname(s) uit.

- Eenvoudige handelingen: mag via doe-het-zelf of door werknemer(s) met opleidingsattest eenvoudige handelingen
Eenvoudig in zijn geheel te demonteren zonder stofvorming. Bakeliet is niet bemonsterbaar via het niet-destructief onderzoek.
Bakeliet kan asbest bevatten. Bij sloop of renovatie moet dit materiaal verwijderd worden.
Deze toepassing in bakeliet staat in verbinding met de electriciteit van het pand.
Laat deze toepassing wegnemen door een vakman, electricien.
Zorg ervoor dat bij het wegnemen het materiaal niet breekt.

Zorg voor een zorgvuldig beheer. Verpak het materiaal dubbel en draag de juiste beschermkledij.
Breng het bakeliet zo snel mogelijk naar een asbestverwerker.

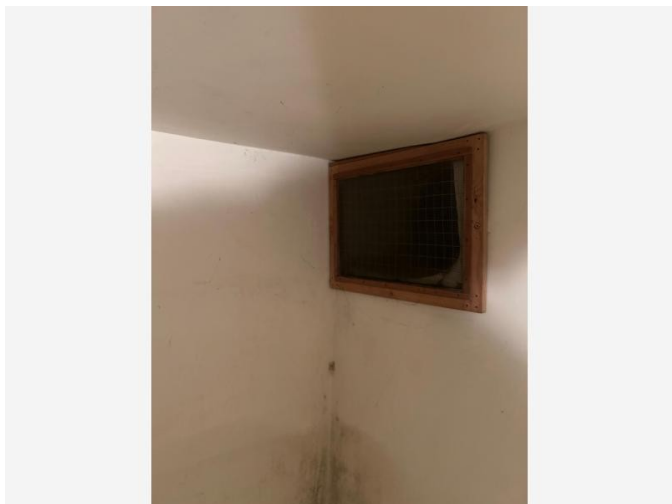
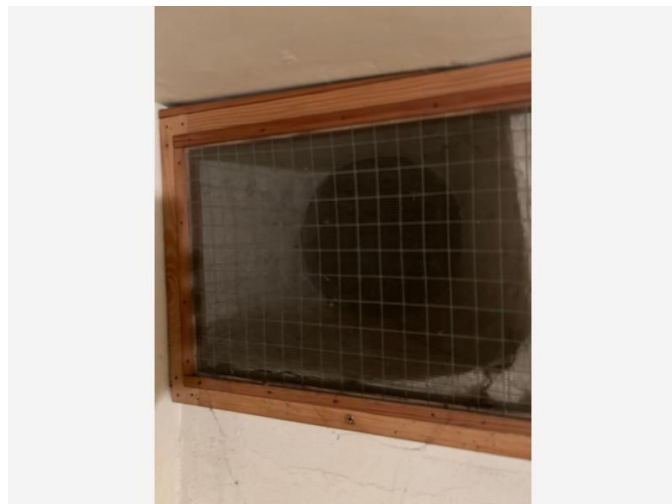
Eindbeoordeling materiaalrisico	Laag materiaalrisico en/of verlaagde kans op vezelvrijgave
---------------------------------	--

Beschrijving	Rookgaskanaal in kelder
Omgeving	Buiten
Primaire drager	HVAC infrastructuur en uitrusting
Asbestmateriaal	Rookgaskanaal
Bindmiddel van asbestmateriaal	Cement
Gebondenheid op basis van bindmiddel	Hecht
Hoeveelheid (lengte - omtrek - dikte - aantal)	<ul style="list-style-type: none">2,00 m - 14,00 cm - 1,00 cm - 1 stuk
Totaal volume	0,003 m ³

- Zorg voor een veilig beheer. Vermijd het beschadigen van het asbestmateriaal. Controleer de toestand jaarlijks op wijzigingen.
- Voer bijkomende staalname(s) uit.

- Eenvoudige handelingen: enkel door erkend asbestverwijderaar

Eenvoudige handelingen: enkel door erkend asbestverwijderaar.
Vermoedelijk loopt de buis door in een kanaal in de gemetste schouw, dit vereist specifieke bijkomende maatregelen en voldoende expertise om deze buis correct te verwijderen zonder de buis stuk te maken. Bij het verwijderen kan stof voorkomen.

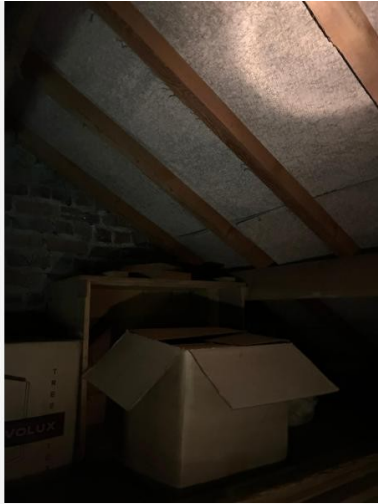
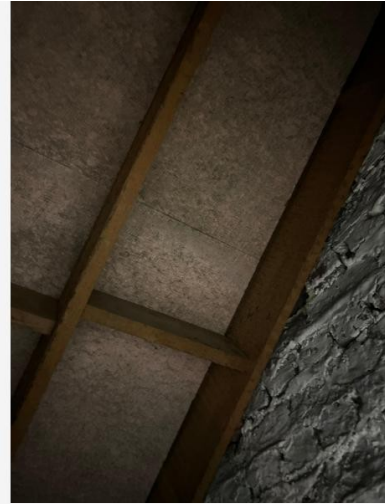
Fiche 7: Onderdak type menuiserie zonder staalafname

Asbestmateriaal	Plaat, paneel, tablet - Type Menuiserie
Bindmiddel van asbestmateriaal	Cement
Gebondenheid op basis van bindmiddel	Hecht
Hoeveelheid (oppervlakte - dikte - aantal)	<ul style="list-style-type: none"> • 200,00 m² - 0,80 cm - 1 stuk
Totaal volume	1,60 m ³
Eenvoudig bereikbaar	<p>Nee</p> <ul style="list-style-type: none"> • Verwijdering tast de bouwkundige integriteit aan.
Bevestigingswijze	<ul style="list-style-type: none"> • Geklemd • Genageld, geniet
Identificatiemethode	Vaststelling zonder monstername
Destructieve handeling voor identificatie	Nee
Opmerking	Aangegeven hoeveelheden en gewichten berusten louter op grove inschatting en kunnen niet gebruikt worden in het kader van een meetstaat voor werken.

- Zorg voor een veilig beheer. Vermijd het beschadigen van het asbestmateriaal. Controleer de toestand jaarlijks op wijzigingen.
- Scherm in afwachting van verwijdering het asbestmateriaal af van luchtstromingen en verstoring: bijvoorbeeld door het te verpakken, te fixeren, af te dekken, signalisatie - afbakening aan te brengen, ...
- Zorg voor een veilig beheer en verwijder dit asbestmateriaal wanneer het bij werken eenvoudig bereikbaar wordt. Controleer de toestand jaarlijks op wijzigingen.
- Voer bijkomende staalname(s) uit.

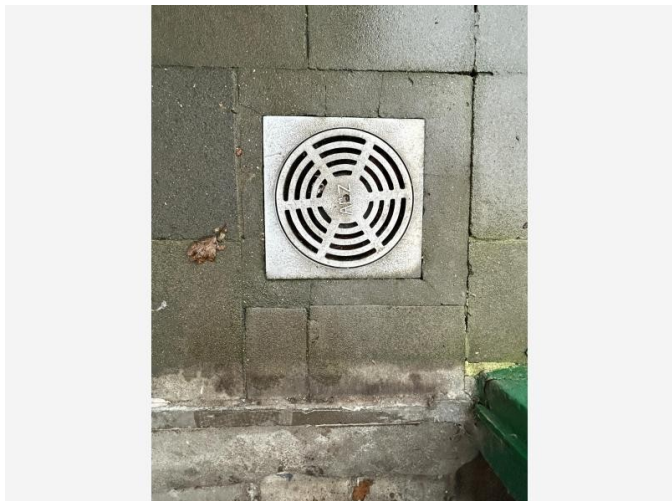
Fiche 18: Afvoerbuizen in alle regenputjes rond gebouw

Identificatiemethode	niet bemonsterbaar
Primaire drager	Infrastructuur hemelwater (opvang en afvoer)

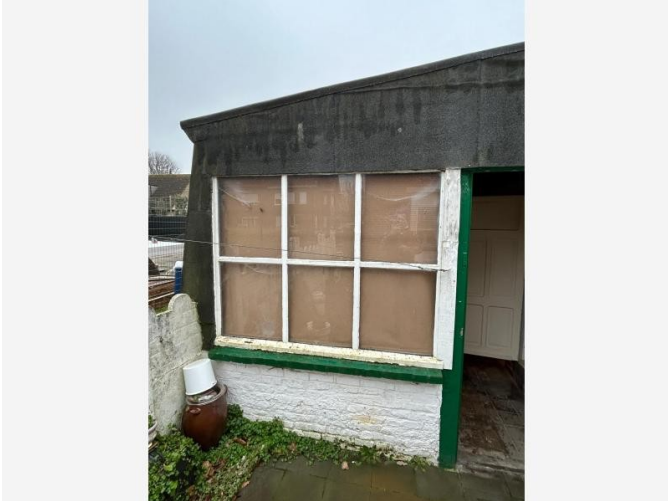
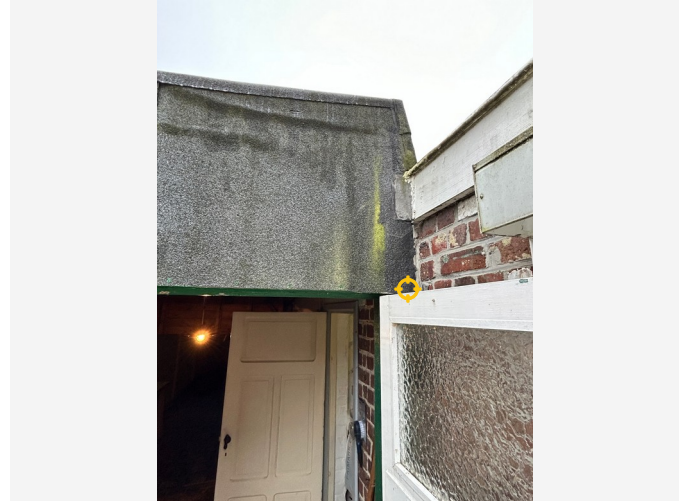
Fiche 21: Roofing met staalafname

Beschrijving	Roofing met staalafname
Omgeving	Buiten
Primaire drager	Plat dak
Bindmiddel van materiaal	Bitumen (roofing, teer, asfalt)

Gebondenheid op basis van bindmiddel	Hecht
Hoeveelheid (oppervlakte - aantal)	<ul style="list-style-type: none"> • 100,00 m² - 1 stuk
Totale oppervlakte	100,00 m ²
Identificatiemethode	Vaststelling met monstername
Destructieve handeling voor identificatie	Nee
Opmerking	Aangegeven hoeveelheden en gewichten berusten louter op grove inschatting en kunnen niet gebruikt worden in het kader van een meetstaat voor werken.
