Asbestinventarisatetest

Kineastlaan 71, 9032 Gent

Attestnummer : 20230310-000015.000

Uitgegeven op : 10.03.2023

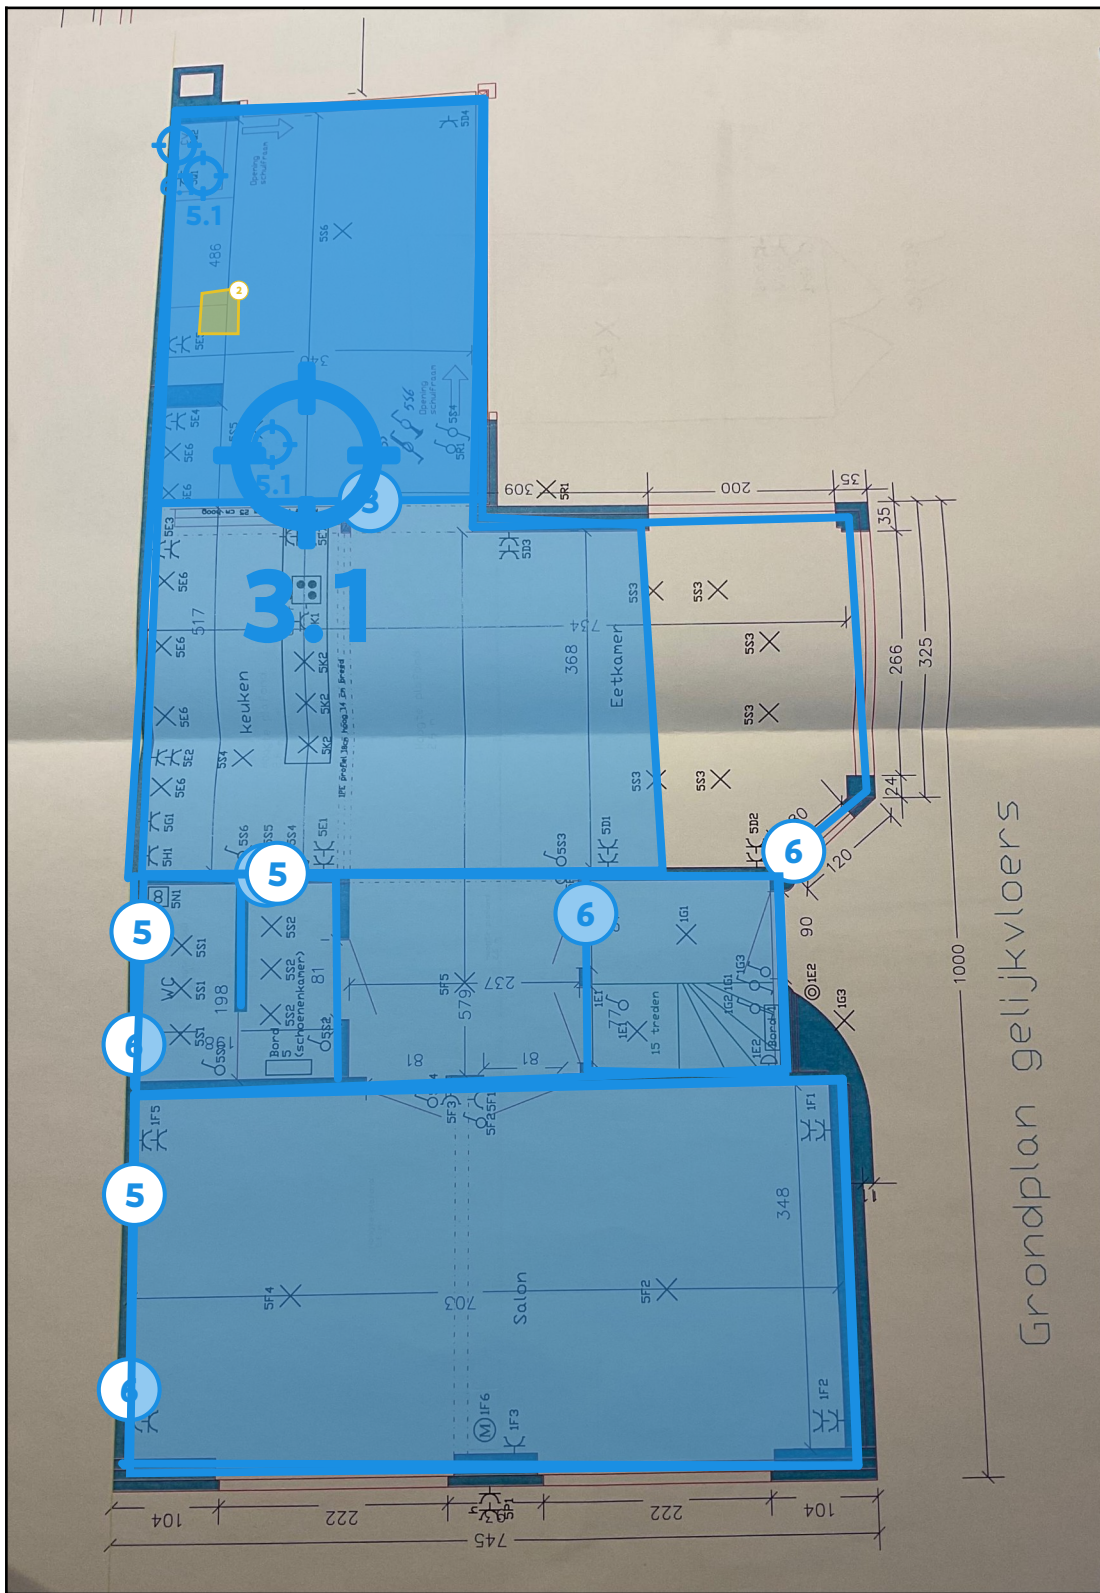
Plan 1.1: Gelijkvloers

2. Standpijp houtkachel	Asbestmateriaal	Zorgvuldig beheren
3. Roofing plat dak	Geen asbest	-
3.1 Code: 21418/03	Puntmonster	-
5. Pleisterwerk plafond	Geen asbest	-
5.1 Code: 21418/02	Mengmonster	-
6. Pleisterwerk muren	Geen asbest	-
6.1 Code: 21418/01	Mengmonster	-

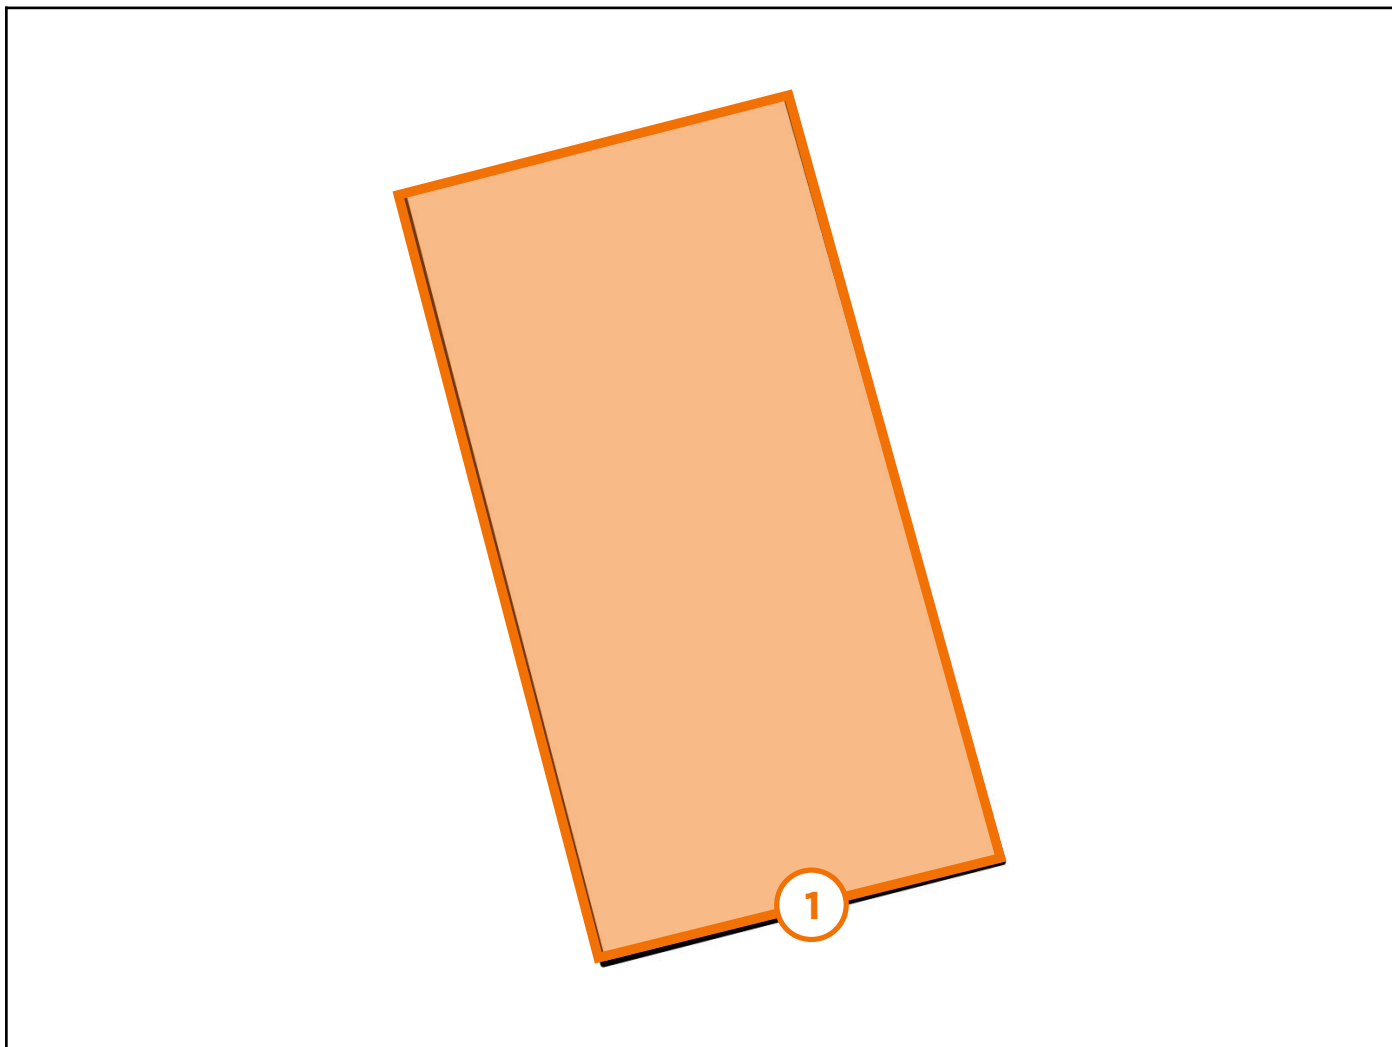
Plan 2.1: Bijgebouw plan

Beschrijving	Type	Actie
1. Golfplaten tuinhuis	Asbestmateriaal	Verwijderen

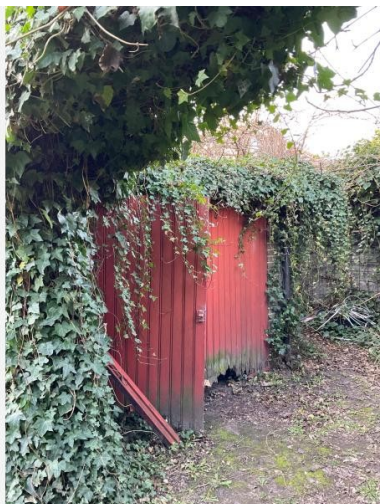
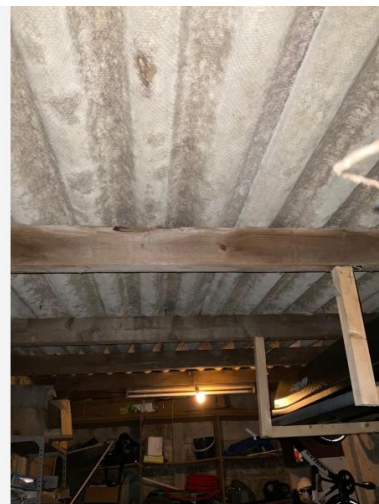
Het asbestmateriaal valt onder de mijlpaal van 2034.

Eindbeoordeling materiaalrisico	Laag materiaalrisico en/of verlaagde kans op vezelvrijgave
---------------------------------	--

Beschrijving	Golfplaten tuinhuis
Omgeving	Grenst aan binnen- en buitenlucht
Primaire drager	Schuin dak
Asbestmateriaal	Dak- en gevelbekleding - Golfplaat
Bindmiddel van asbestmateriaal	Cement
Gebondenheid op basis van bindmiddel	Hecht
Hoeveelheid (oppervlakte - aantal)	<ul style="list-style-type: none">• 21,00 m² - 1 stuk
Totale oppervlakte	21,00 m ²
Eenvoudig bereikbaar	Nee <ul style="list-style-type: none">• Verwijdering tast de bouwkundige integriteit aan.
Bevestigingswijze	<ul style="list-style-type: none">• Los (al dan niet bedekt)

- Zorg voor een veilig beheer. Vermijd het beschadigen van het asbestmateriaal. Controleer de toestand jaarlijks op wijzigingen.
- Verwijder dit asbestmateriaal zo snel mogelijk. Volg de toestand goed op.

- Eenvoudige handelingen: mag via doe-het-zelf of door werknemer(s) met opleidingsattest eenvoudige handelingen
Kan verwijderd worden zonder te beschadigen.

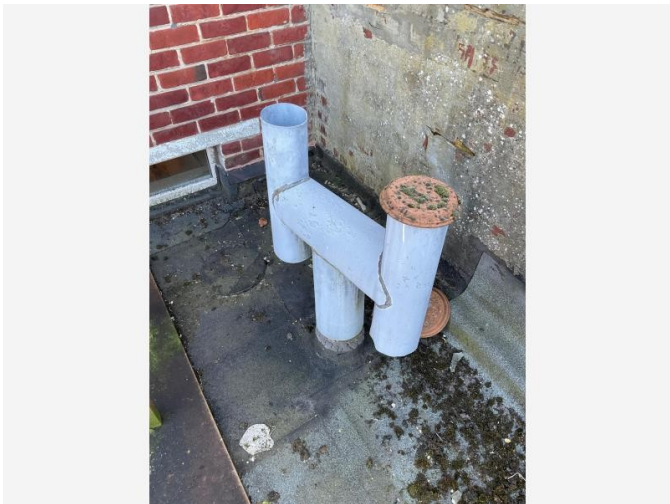
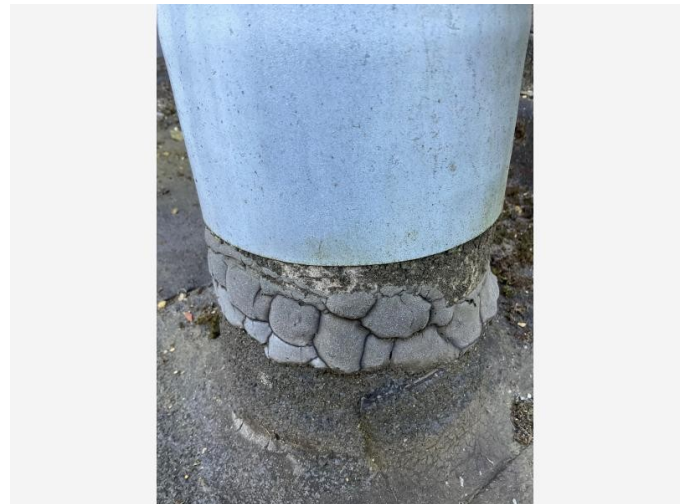
Het asbestmateriaal valt onder de mijlpaal van 2040.

Eindbeoordeling materiaalrisico	Laag materiaalrisico en/of verlaagde kans op vezelvrijgave
---------------------------------	--

Beschrijving	Standpijp houtkachel
Omgeving	Buiten
Primaire drager	HVAC infrastructuur en uitrusting
Asbestmateriaal	Verloren bekisting - Buis, koker
Bindmiddel van asbestmateriaal	Cement
Gebondenheid op basis van bindmiddel	Hecht
Hoeveelheid (lengte - omtrek - dikte - aantal)	<ul style="list-style-type: none">• 0,50 m - 30,00 cm - 1,00 cm - 1 stuk
Totaal volume	0,002 m ³
Eenvoudig bereikbaar	Ja
Bevestigingswijze	<ul style="list-style-type: none">• Geklemd

Identificatiemethode	Vaststelling zonder monstername
Destructieve handeling voor identificatie	Nee
Opmerking	De schoorsteenkap is geplaatst op een asbestverdachte schoorsteenpijp. Het was niet mogelijk een om hiervan een staal te nemen zonder destructief onderzoek. Hierdoor zijn wij verplicht dit als asbestverdacht te vermelden.

- Zorg voor een veilig beheer en verwijder dit asbestmateriaal wanneer het bij werken eenvoudig bereikbaar wordt. Controleer de toestand jaarlijks op wijzigingen.

- Eenvoudige handelingen: mag via doe-het-zelf of door werknemer(s) met opleidingsattest eenvoudige handelingen
De buis kan verwijderd worden zonder deze te beschadigen.

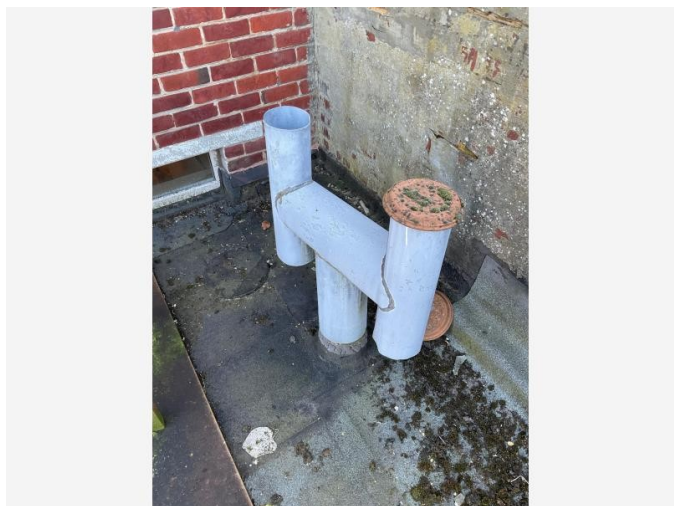
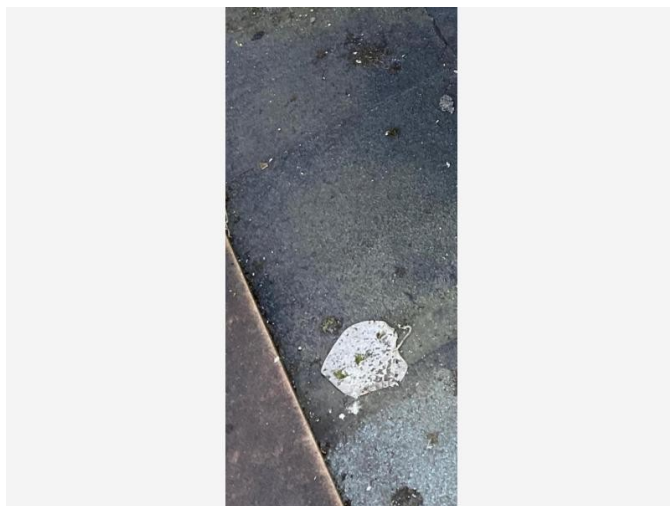
Fiche 3: Roofing plat dak

Geen asbest

#	Type	Referentie	Resultaat
3.1	Puntmonster	21418/03	Geen asbest

Beschrijving	Roofing plat dak
Omgeving	Buiten
Primaire drager	Plat dak
Bindmiddel van materiaal	Bitumen (roofing, teer, asfalt)

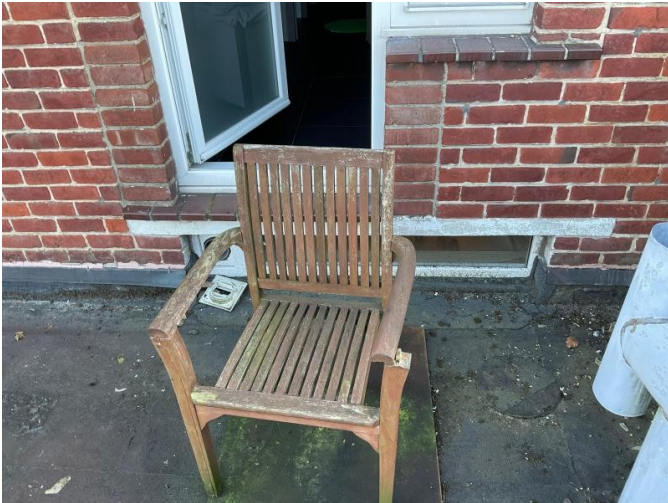
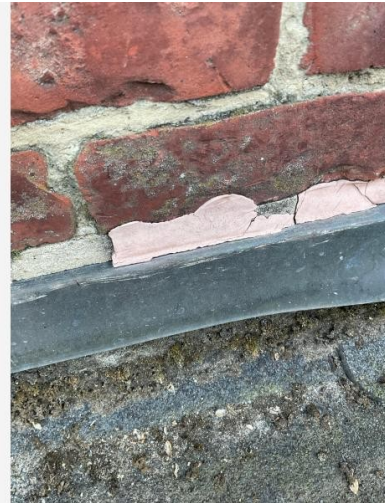
Fiche 4: Mastiek plat dak

Geen asbest

#	Type	Referentie	Resultaat
4.1	Puntmonster	21418/04	Geen asbest

Beschrijving	Mastiek plat dak
Omgeving	Buiten
Primaire drager	Wand buitenschil
Bindmiddel van materiaal	Kitten, mastiek, pasta

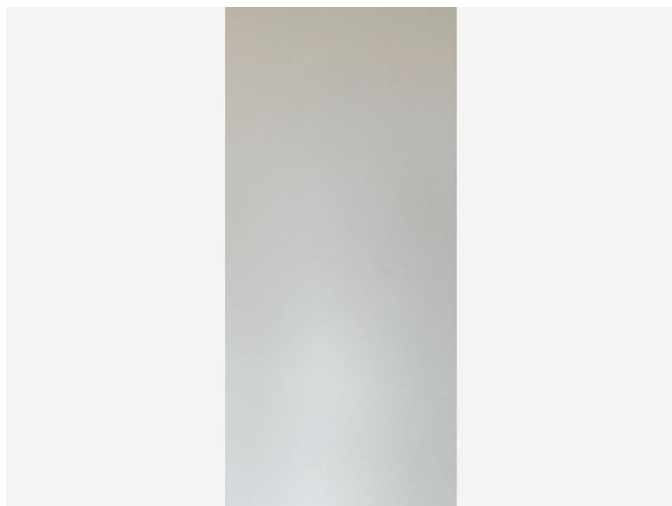
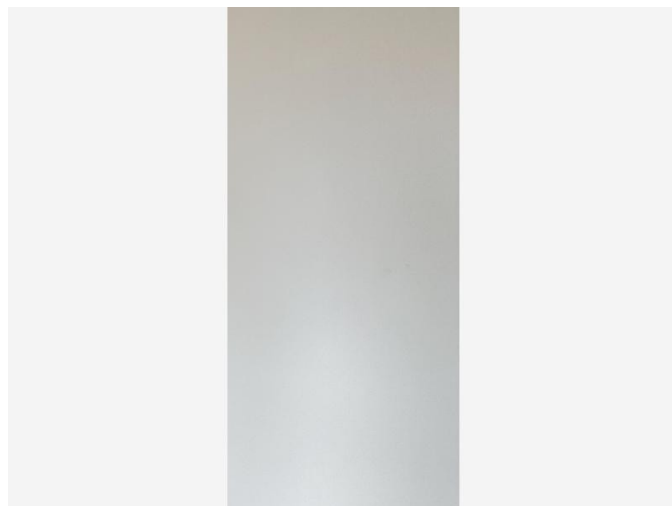
Fiche 5: Pleisterwerk plafond

Geen asbest

#	Type	Referentie	Resultaat
5.1	Mengmonster	21418/02	Geen asbest

Beschrijving	Pleisterwerk plafond
Omgeving	Binnen
Primaire drager	Plafond
