Asbestinventarisatetest

Sint-Laureinsesteenweg 27, 9900 Eeklo

Attestnummer : 20230815-000035.000

Uitgegeven op : 15.08.2023

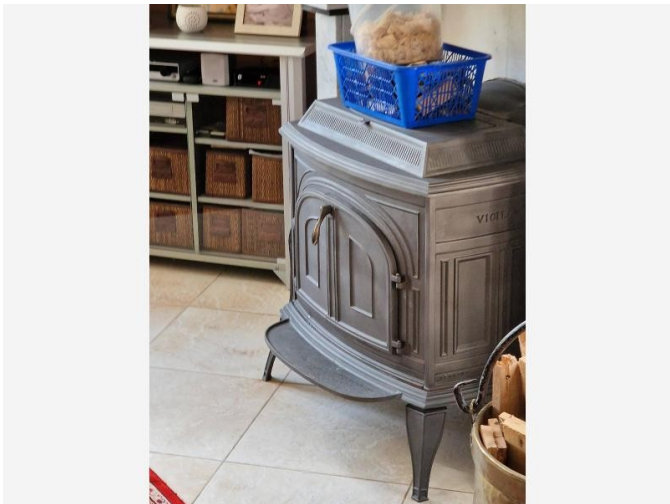
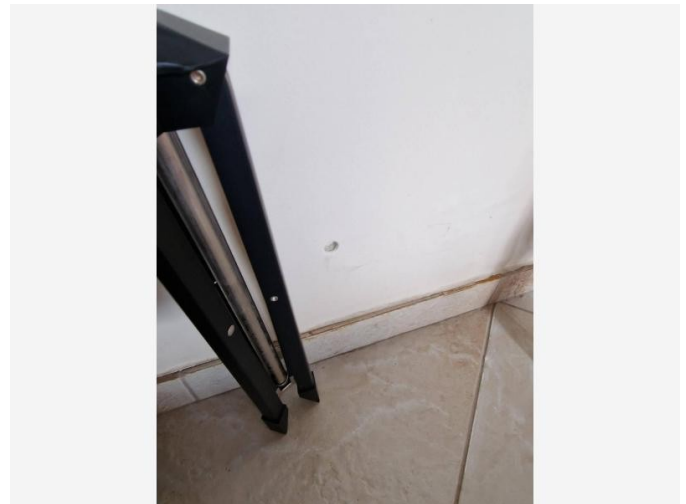
Conclusie

Het asbestmateriaal valt onder de mijlpaal van 2034.

Eindbeoordeling materiaalrisico	Hoog materiaalrisico en/of hoge kans op vezelvrijgave
---------------------------------	---

Gebondenheid	Categorie 3: niet-hechtgebonden met weinig of geen matrix
Asbestsoort (vezeltype)	Alleen chrysotiel
Asbestconcentratie	Hoog ($\geq 50\%$)
Afschermingsgraad van het gehele materiaal	Geheel of deels (ook) vrij aan de binnenlucht
Toestand van het materiaal	Matig beschadigd, matig verweerd

#	Type	Referentie	Resultaat
1.1	Puntmonster	MM03	Chrysotiel

Beschrijving	KOORD KACHEL
Omgeving	Binnen
Primaire drager	KACHEL
Asbestmateriaal	Koord, lint, band, strip
Bindmiddel van asbestmateriaal	Weinig of geen bindmiddel (textiel, bevloeking, ...)
Gebondenheid op basis van bindmiddel	Niet-hechtgebonden
Hoeveelheid (lengte - omtrek - aantal)	• 2,00 m - 1,00 cm - 1 stuk
Totale oppervlakte	0,02 m ²

Eenvoudig bereikbaar	Ja
Bevestigingswijze	<ul style="list-style-type: none">• Geklemd
Identificatiemethode	Vaststelling met monstername
Destructieve handeling voor identificatie	Nee
Opmerking	DE HOEVEELHEID IS LOUTER INDICATIEF.

Dringend verwijderen

- Verwijder dit asbestmateriaal zo snel mogelijk. Volg de toestand goed op.

- Eenvoudige handelingen: mag via doe-het-zelf of door werknemer(s) met opleidingsattest eenvoudige handelingen
GEBRUIK PBM

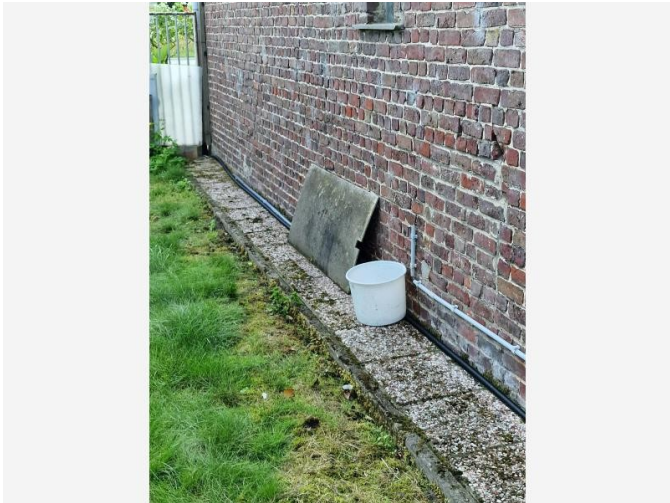
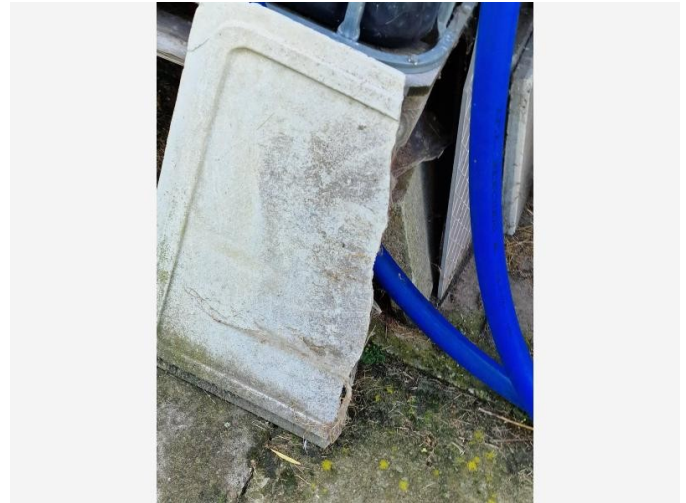
Conclusie

Beschrijving	ASBESTVERDACHTE PLATEN
Type afvalstof	Betreft resten (contaminatie) van verwerking of beschadiging
Type resten (contaminatie)	<ul style="list-style-type: none">• Stukken, fragmenten (los, opliggend)
Besmette materialen	<ul style="list-style-type: none">• Geen (er is geen vermenging met ander materiaal)
Bron van de resten	VERSCHILLENDE PLATEN TERUG GEVONDEN IN DE TUIN
Omgeving	Buiten
Primaire drager	Bodem
Gebondenheid resten	Hecht
Hoeveelheid (gewicht - aantal)	<ul style="list-style-type: none">• 199,99 kg - 1 stuk
Totaal gewicht	199,99 kg
Eenvoudig bereikbaar	Ja
Identificatiemethode	Vaststelling zonder monstername
Opmerking	OP VERSCHILLENDE LOCATIES ZIJN ER ASBESTVERDACHTE PLATEN TERUG GEVONDEN.

Dringend verwijderen

- Verwijder het asbestafval.

- Eenvoudige handelingen: mag via doe-het-zelf of door werknemer(s) met opleidingsattest eenvoudige handelingen
GEBRUIK PBM - BREEK DE TOEPASSING NIET

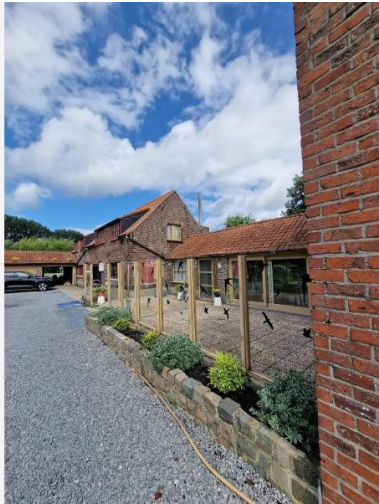
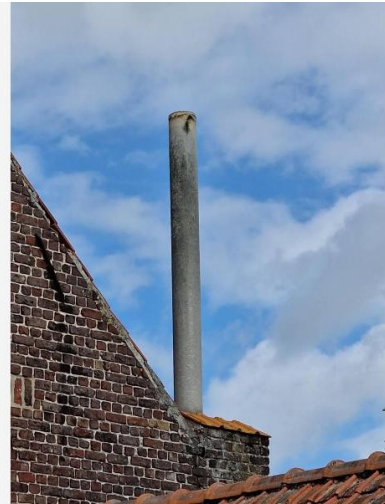
Conclusie

Het asbestmateriaal valt onder de mijlpaal van 2034.

Eindbeoordeling materiaalrisico	Verhoogd materiaalrisico en/of verhoogde kans op vezelvrijgave
---------------------------------	--

Gebondenheid	Categorie 1: hechtgebonden in oorsprong
Asbestsoort (vezeltype)	Alleen chrysotiel
Asbestconcentratie	Laag (< 50%)
Afschermingsgraad van het gehele materiaal	Geheel of deels vrij aan de buitenlucht
Toestand van het materiaal	Matig beschadigd, matig verweerd

Beschrijving	ROOKAFVOERBUIS
Omgeving	Buiten
Primaire drager	Schuin dak
Asbestmateriaal	Rookgaskanaal
Bindmiddel van asbestmateriaal	Cement
Gebondenheid op basis van bindmiddel	Hecht
Hoeveelheid (lengte - omtrek - dikte - aantal)	<ul style="list-style-type: none">• 4,00 m - 35,00 cm - 1,00 cm - 1 stuk
Totaal volume	0,014 m ³
Eenvoudig bereikbaar	Ja
Bevestigingswijze	<ul style="list-style-type: none">• Onbekend
Identificatiemethode	Vaststelling zonder monsternamen

Verwijderen

- Verwijder dit asbestmateriaal zo snel mogelijk. Volg de toestand goed op.

- Eenvoudige handelingen: mag via doe-het-zelf of door werknemer(s) met opleidingsattest eenvoudige handelingen
GEBRUIK PBM
- Eenvoudige handelingen: enkel door erkend asbestverwijderaar
DOE ENKEL BEROEP OP EEN ERKEND ASBESTVERWIJDERAAR

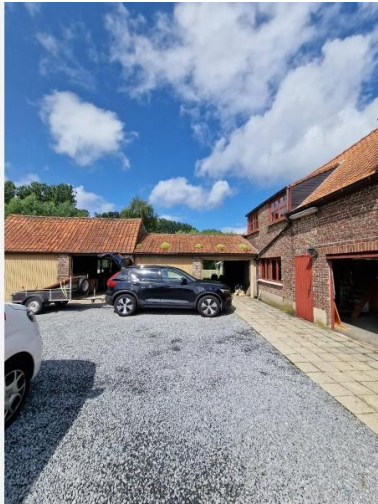
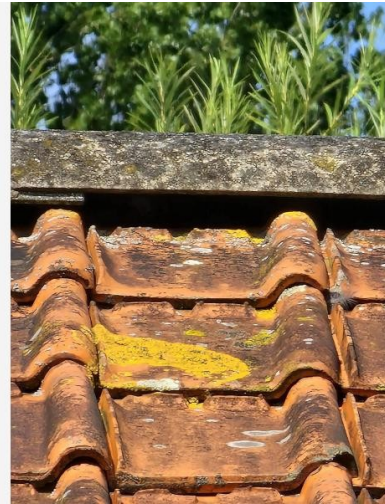
Conclusie

Het asbestmateriaal valt onder de mijlpaal van 2034.

Eindbeoordeling materiaalrisico	Verhoogd materiaalrisico en/of verhoogde kans op vezelvrijgave
---------------------------------	--

Gebondenheid	Categorie 1: hechtgebonden in oorsprong
Asbestsoort (vezeltype)	Alleen chrysotiel
Asbestconcentratie	Laag (< 50%)
Afschermingsgraad van het gehele materiaal	Geheel of deels vrij aan de buitenlucht
Toestand van het materiaal	Matig beschadigd, matig verweerd

Beschrijving	NOK GARAGE
Omgeving	Buiten
Primaire drager	Schuin dak
Asbestmateriaal	Dak- en gevelbekleding - Nok, windveer, boeiboord
Bindmiddel van asbestmateriaal	Cement
Gebondenheid op basis van bindmiddel	Hecht
Hoeveelheid (oppervlakte - aantal)	<ul style="list-style-type: none">• 2,00 m² - 1 stuk
Totale oppervlakte	2,00 m ²
Eenvoudig bereikbaar	Ja
Bevestigingswijze	<ul style="list-style-type: none">• Geschroefd
Identificatiemethode	Vaststelling zonder monsternamen

Verwijderen

- Verwijder dit asbestmateriaal zo snel mogelijk. Volg de toestand goed op.

- Eenvoudige handelingen: mag via doe-het-zelf of door werknemer(s) met opleidingsattest eenvoudige handelingen
GEBRUIK PBM

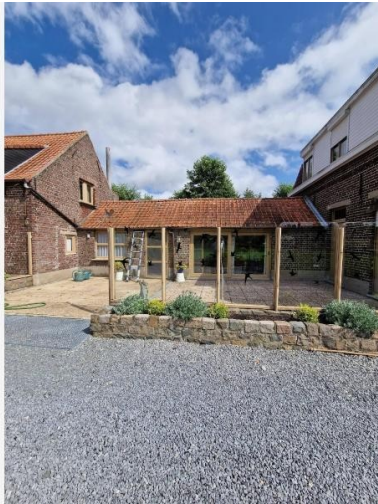
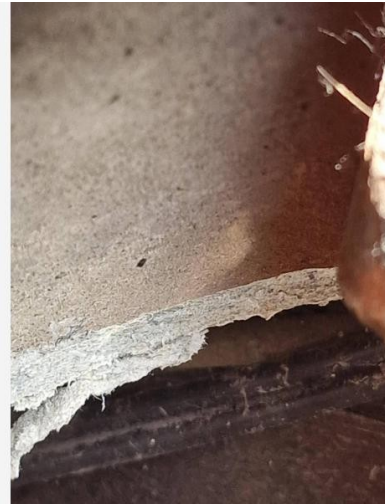
Conclusie

Het asbestmateriaal valt onder de mijlpaal van 2040.

Eindbeoordeling materiaalrisico	Laag materiaalrisico en/of verlaagde kans op vezelvrijgave
---------------------------------	--

Gebondenheid	Categorie 1: hechtgebonden in oorsprong
Asbestsoort (vezeltype)	Crocidoliet aanwezig
Asbestconcentratie	Laag (< 50%)
Afschermingsgraad van het gehele materiaal	Geheel of deels vrij aan de buitenlucht
Toestand van het materiaal	Licht beschadigd, licht verweerd. Intact materiaal type Pical – asbestboard of categorie III 'gebondenheid'

#	Type	Referentie	Resultaat
5.1	Puntmonster	MM02	Chrysotiel, Crocidoliet

Beschrijving	MM02 ONDERDAK
Omgeving	Binnen
Primaire drager	Schuin dak
Asbestmateriaal	Plaat, paneel, tablet - Type Menuiserite
Bindmiddel van asbestmateriaal	Cement
Gebondenheid op basis van bindmiddel	Hecht
Hoeveelheid (oppervlakte - dikte - aantal)	• 100,00 m ² - 0,50 cm - 1 stuk

Totaal volume	0,50 m ³
Eenvoudig bereikbaar	Ja
Bevestigingswijze	<ul style="list-style-type: none">• Geschroefd• Genageld, geniet
Identificatiemethode	Vaststelling met monstername
Destructieve handeling voor identificatie	Nee
Opmerking	DE HOEVEELHEID IS LOUTER INDICATIEF, OP DE GARAGE IS ER GEEN ONDERDAK AANSWEZIG, NIET MOGELIJK TE ONDERZOEKEN OF ER ONDERDAK AANWEZIG IS OP HET HOOFDGEBOUW.

Zorgvuldig beheren

- Zorg voor een veilig beheer en verwijder dit asbestmateriaal wanneer het bij werken eenvoudig bereikbaar wordt. Controleer de toestand jaarlijks op wijzigingen.

- Eenvoudige handelingen: mag via doe-het-zelf of door werknemer(s) met opleidingsattest eenvoudige handelingen
GEBRUIK PBM
- Eenvoudige handelingen: enkel door erkend asbestverwijderaar
DOE ENKEL BEROEP OP EEN ERKEND ASBESTVERWIJDERAAR

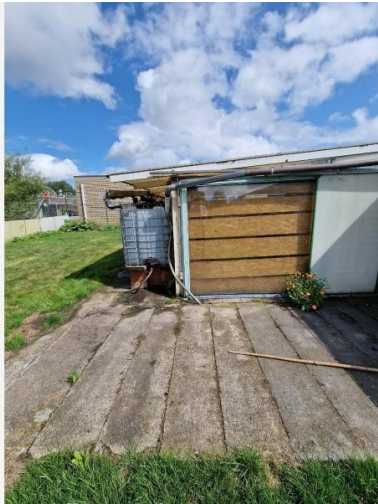
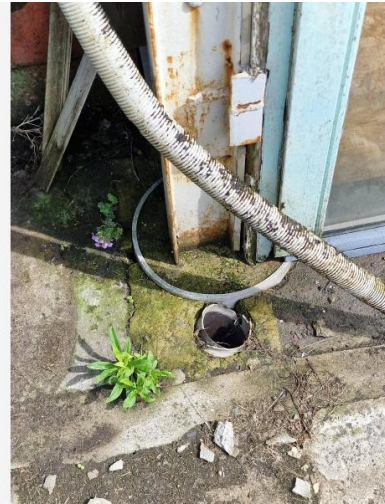
Conclusie

Het asbestmateriaal valt onder de mijlpaal van 2040.

Eindbeoordeling materiaalrisico	Laag materiaalrisico en/of verlaagde kans op vezelvrijgave
---------------------------------	--

Gebondenheid	Categorie 1: hechtgebonden in oorsprong
Asbestsoort (vezeltype)	Alleen chrysotiel
Asbestconcentratie	Laag (< 50%)
Afschermingsgraad van het gehele materiaal	Geheel of deels (ook) vrij aan de binnenlucht
Toestand van het materiaal	Licht beschadigd, licht verweerd. Intact materiaal type Pical – asbestboard of categorie III 'gebondenheid'

Beschrijving	BUIS IN DE GROND
Omgeving	Buiten
Primaire drager	BODEM
Asbestmateriaal	Verloren bekisting - Buis, koker
Bindmiddel van asbestmateriaal	Cement
Gebondenheid op basis van bindmiddel	Hecht
Hoeveelheid (lengte - omtrek - dikte - aantal)	<ul style="list-style-type: none">• 1,00 m - 20,00 cm - 1,00 cm - 1 stuk
Totaal volume	0,002 m ³
Eenvoudig bereikbaar	Ja
Bevestigingswijze	<ul style="list-style-type: none">• Geklemd

Zorgvuldig beheren

- Zorg voor een veilig beheer en verwijder dit asbestmateriaal wanneer het bij werken eenvoudig bereikbaar wordt. Controleer de toestand jaarlijks op wijzigingen.

- Eenvoudige handelingen: enkel door erkend asbestverwijderaar
DOE ENKEL BEROEP OP EEN ERKEND ASBESTVERWIJDERAAR

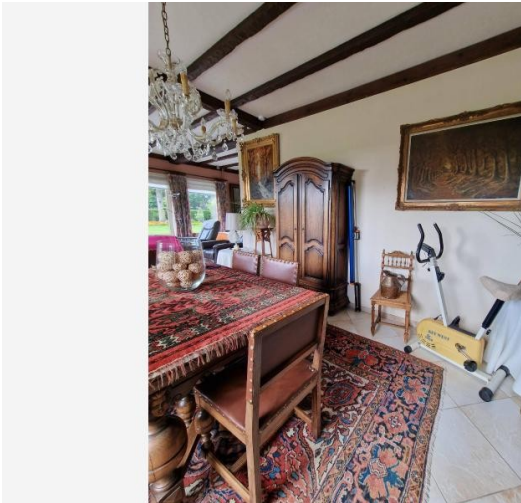
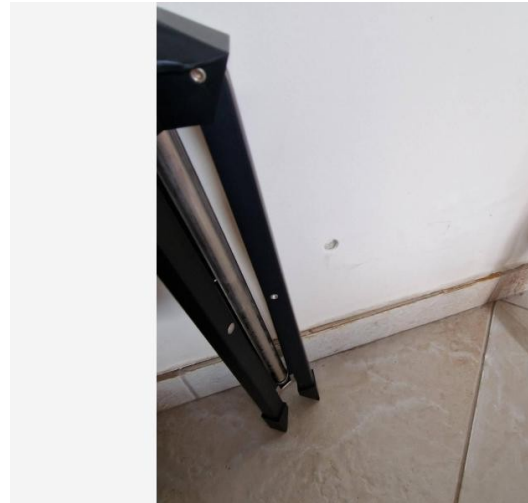
Conclusie

Geen asbest

#	Type	Referentie	Resultaat
9.1	Mengmonster	MM01	Geen asbest

Beschrijving	MM01 GIPS MUREN
Omgeving	Binnen
Primaire drager	Binnenwand
Bindmiddel van materiaal	Gips - kalk

Gebondenheid op basis van bindmiddel	Niet-hechtgebonden
Hoeveelheid (oppervlakte - dikte - aantal)	• 300,00 m ² - 1,00 cm - 1 stuk
Totaal volume	3,00 m ³
Identificatiemethode	Vaststelling met monstername
Destructieve handeling voor identificatie	Nee
Opmerking	DE HOEVEELHEID IS LOUTER INDICATIEF, OP DE MEESTE PLAATSEN ZIJN ER VOORZETWANDEN GEBRUIKT, NIET MOGELIJK OM DE CORRECTE HOEVEELHEID AAN TE GEVEN.
