Asbestinventarisatetest

Buntstraat 19, 9940 Evergem

Attestnummer : 20230612-000252.000

Uitgegeven op : 12.06.2023

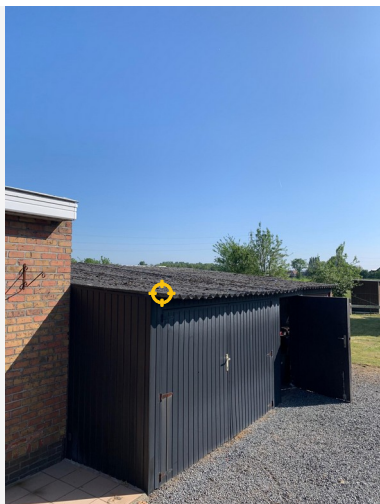
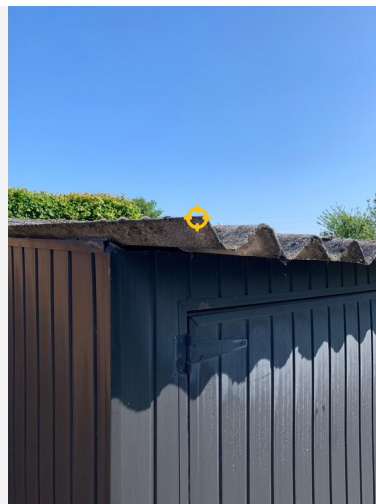
Conclusie

Het asbestmateriaal valt onder de mijlpaal van 2034.

Eindbeoordeling materiaalrisico	Verhoogd materiaalrisico en/of verhoogde kans op vezelvrijgave
---------------------------------	----------------------------------------------------------------

Gebondenheid	Categorie 1: hechtgebonden in oorsprong
Asbestsoort (vezeltype)	Crocidoliet aanwezig
Asbestconcentratie	Laag (< 50%)
Afschermingsgraad van het gehele materiaal	Geheel of deels (ook) vrij aan binnenluchtstromen
Toestand van het materiaal	Licht beschadigd, licht verweerd. Intact materiaal type Pical – asbestboard of categorie III 'gebondenheid'

#	Type	Referentie	Resultaat
1.1	Puntmonster	02	Crocidoliet, Chrysotiel

Beschrijving	dak stal
Omgeving	Buiten

Primaire drager	Schuin dak
Asbestmateriaal	Dak- en gevelbekleding - Golfplaat
Bindmiddel van asbestmateriaal	Cement
Gebondenheid op basis van bindmiddel	Hecht
Hoeveelheid (oppervlakte - aantal)	<ul style="list-style-type: none"> • 48,00 m² - 1 stuk
Totale oppervlakte	48,00 m ²
Eenvoudig bereikbaar	Ja
Bevestigingswijze	<ul style="list-style-type: none"> • Geklemd • Geschroefd • Genageld, geniet
Identificatiemethode	Vaststelling met monstername
Destructieve handeling voor identificatie	Nee

Verwijderen

- Zorg voor een veilig beheer. Vermijd het beschadigen van het asbestmateriaal. Controleer de toestand jaarlijks op wijzigingen.

- Eenvoudige handelingen: mag via doe-het-zelf of door werknemer(s) met opleidingsattest eenvoudige handelingen
De dakbedekking mag weggenomen worden door via volgende methode(s):
doe-het-zelf of door werknemer(s) met opleidingsattest eenvoudige handelingen,
zolang het materiaal niet wordt beschadigd bij afbraak.
Het materiaal breken is ten strengste verboden, dit zou vezelvrijgave veroorzaken.
Draag de nodige bescherming: overall, mondkapje ffp3, wegwerphandschoenen en wegwerp overschoenen.
Bij afbraak het materiaal zorgvuldig beheren en dubbel verpakken bij transport.

Breng het asbestafval zo snel mogelijk naar een asbest verwerker.

Zorg ervoor dat er GEEN resten gecontamineerd materiaal overblijven op de plaats van afbraak.

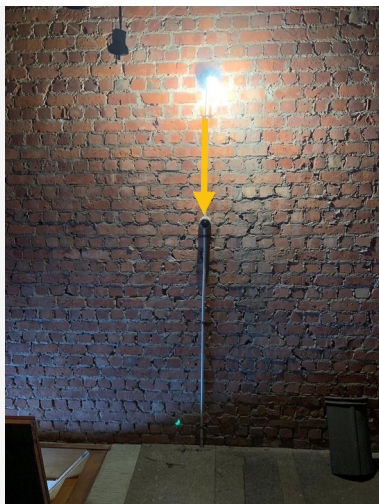
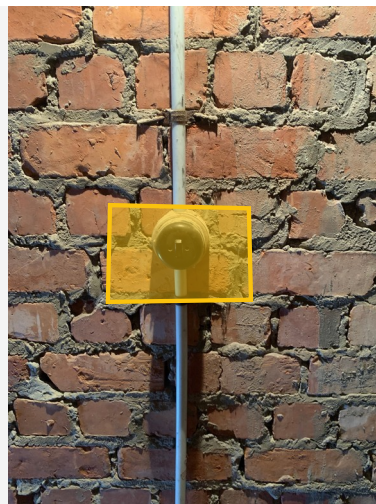
Conclusie

Het asbestmateriaal valt onder de mijlpaal van 2040.

Eindbeoordeling materiaalrisico	Laag materiaalrisico en/of verlaagde kans op vezelvrijgave
---------------------------------	------------------------------------------------------------

Gebondenheid	Categorie 1: hechtgebonden in oorsprong
Asbestsoort (vezeltype)	Alleen chrysotiel
Asbestconcentratie	Laag (< 50%)
Afschermingsgraad van het gehele materiaal	Geheel of deels (ook) vrij aan binnenluchtstromen
Toestand van het materiaal	Onbeschadigd, niet verweerd

Beschrijving	bakeliet
Omgeving	Binnen
Primaire drager	HVAC infrastructuur en uitrusting
Asbestmateriaal	Plaat, paneel, tablet - Type Bakeliet
Bindmiddel van asbestmateriaal	Kunststof of -hars
Gebondenheid op basis van bindmiddel	Hecht

Zorgvuldig beheren

- Zorg voor een veilig beheer. Vermijd het beschadigen van het asbestmateriaal. Controleer de toestand jaarlijks op wijzigingen.

- Eenvoudige handelingen: mag via doe-het-zelf of door werknemer(s) met opleidingsattest eenvoudige handelingen
Bakeliet is niet bemonsterbaar via het niet - destructief onderzoek.
Bakeliet kan asbest bevatten. Bij sloop of renovatie moet dit materiaal verwijderd worden.
Deze toepassing in bakeliet staat in verbinding met de electriciteit van het pand.
Laat deze toepassing wegnemen door een vakman, electricien.
Zorg ervoor dat bij het wegnemen het materiaal niet breekt.
Zorg voor een zorgvuldig beheer. Verpak het materiaal dubbel en draag de juiste bescherm kledij.

Breng het bakeliet zo snel mogelijk naar een asbestverwerker.

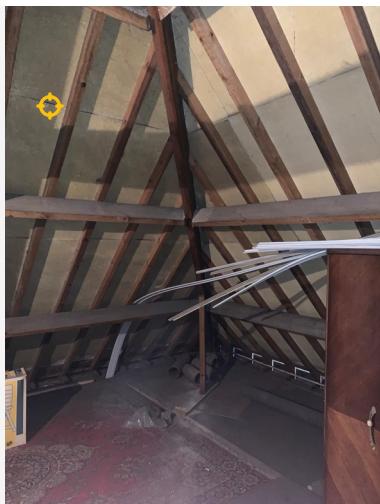
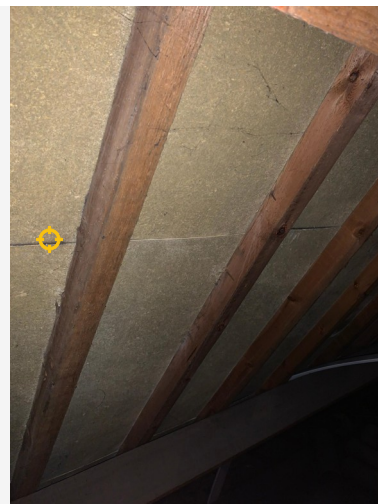
Conclusie

Het asbestmateriaal valt onder de mijlpaal van 2040.

Eindbeoordeling materiaalrisico	Laag materiaalrisico en/of verlaagde kans op vezelvrijgave
---------------------------------	------------------------------------------------------------

Gebondenheid	Categorie 1: hechtgebonden in oorsprong
Asbestsoort (vezeltype)	Alleen chrysotiel
Asbestconcentratie	Laag (< 50%)
Afschermingsgraad van het gehele materiaal	Geheel of deels (ook) vrij aan binnenluchtstromen
Toestand van het materiaal	Onbeschadigd, niet verweerd

#	Type	Referentie	Resultaat
3.1	Puntmonster	05	Chrysotiel

Beschrijving	onderdak menuiserite
Omgeving	Binnen
Primaire drager	Schuin dak

Asbestmateriaal	Plaat, paneel, tablet - Type Menuiserie
Bindmiddel van asbestmateriaal	Cement
Gebondenheid op basis van bindmiddel	Hecht
Hoeveelheid (oppervlakte - dikte - aantal)	<ul style="list-style-type: none"> • 180,00 m² - 0,40 cm - 1 stuk
Totaal volume	0,72 m ³
Eenvoudig bereikbaar	Ja
Bevestigingswijze	<ul style="list-style-type: none"> • Geklemd • Geschroefd • Genageld, geniet
Identificatiemethode	Vaststelling met monsternamen
Destructieve handeling voor identificatie	Nee

Zorgvuldig beheren

- Zorg voor een veilig beheer. Vermijd het beschadigen van het asbestmateriaal. Controleer de toestand jaarlijks op wijzigingen.

- Eenvoudige handelingen: enkel door erkend asbestverwijderaar
Het onderdak kan weggenomen worden via eenvoudige handelingen: enkel door erkend asbestverwijderaar.

Aangezien eerst de buitenschil van het dak moet weggenomen worden is het aan te raden om een erkend asbestverwijderaar in te schakelen. Nadat het dak (lei – dakpannen) is weggenomen, moeten de menuiserie platen verwijderd worden. Deze platen zijn genageld in houten (pannen) latten. Op de dag van de inspectie was de hechting van de menuiserie platen op de houten latten niet overal goed waarneembaar.

Bij het wegnemen van de menuiserie platen mogen deze platen niet breken of splijten zodat er geen vezels vrijkomen.

De asbestverwijderaar moet de nodige voorzorgsmaatregelen nemen.

Zo mag hij het asbestafval niet breken, moet hij het asbestafval bij transport dubbel verpakken en door een erkend asbestverwerker laten recycleren

De asbestverwijderaar moet de juiste beschermingskledij dragen.

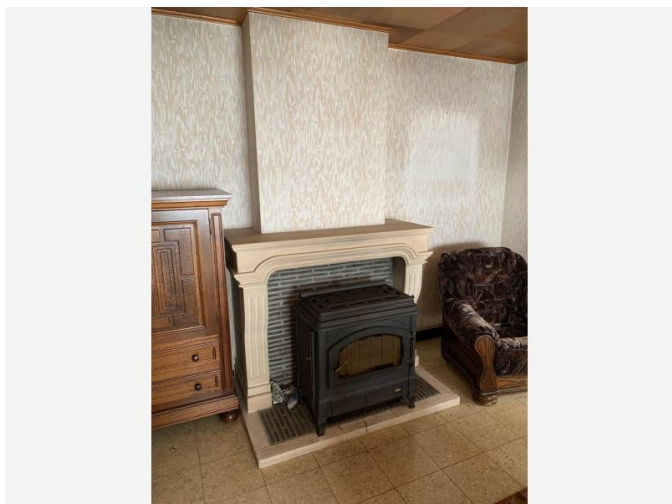
Vrije foto

Tegels rond de schouw.

De materialen zijn niet bemonsterbaar volgens het inspectieprotocol van het niet – destructief onderzoek.

Bij afbraak of renovatie moeten de materialen / producten (lijm – cement) die zich achter de tegels bevinden gecontroleerd worden om als niet - asbestverdacht gecatalogeerd te worden.

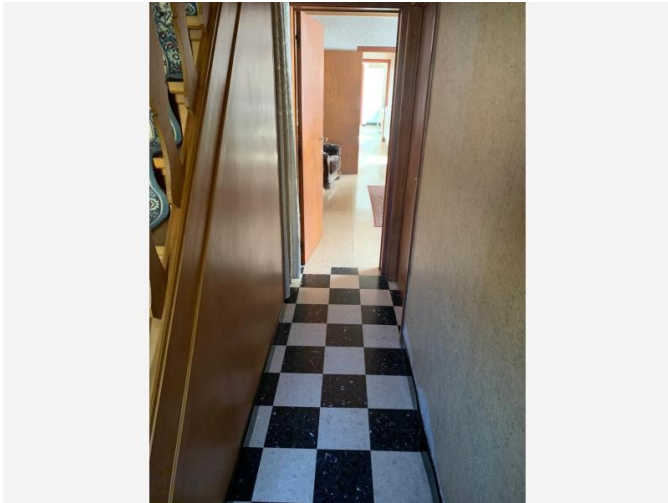
Vrije foto

Op het gelijkvloers en +1, werden vloeren bovenop de chape of grondplaat aangebracht.

De vloeren bestaan uit volgende materialen: vloeren keramisch

Op zolder werd er vinyl aangebracht, zie afzonderlijke fiche.

Bij afbraak of renovatie moeten de materialen / producten (lijm – cement) die zich onder de vloeren bevinden gecontroleerd worden om als niet - asbestverdacht gecatalogeerd te worden.

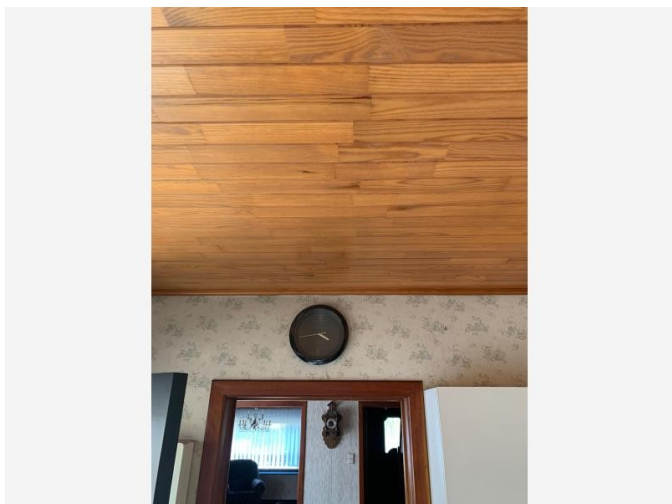
Vrije foto

p het gelijkvloers en +1, werden valse plafonds aangebracht.

De valse plafonds bestaan uit volgende materialen: hout / imitatie hout / kunststof

Bij afbraak of renovatie moeten de materialen / producten (lijm – pleisterwerk – spuitlagen) die zich achter de valse plafonds bevinden gecontroleerd worden om als niet - asbestverdacht gecatalogeerd te worden.

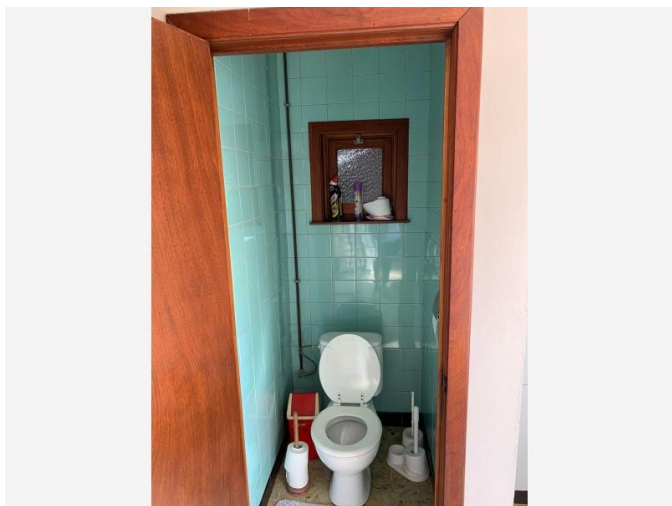
Vrije foto

In de keuken, badkamer en wc(s) werden er wandtegels en faience aangebracht aan de muren. De tegels en faience zijn in goede staat en niet verweerd. De materialen zijn niet bemonsterbaar volgens het inspectieprotocol van het niet – destructief onderzoek.

Bij afbraak of renovatie moeten de materialen / producten (lijm – cement) die zich achter de tegels en faience bevinden gecontroleerd worden om als niet - asbestverdacht gecatalogeerd te worden.

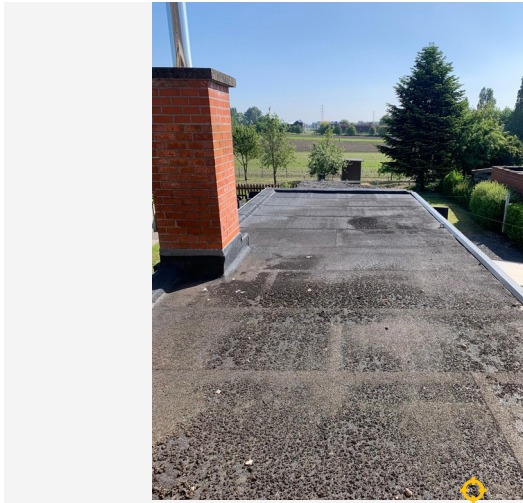
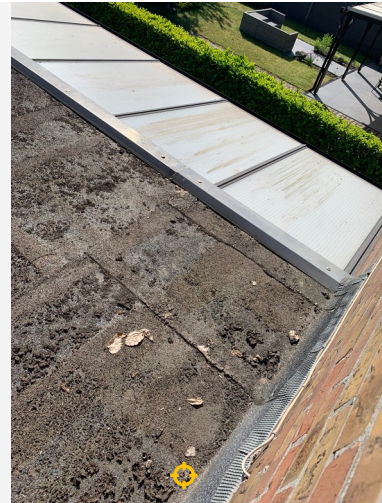
Fiche 8: roofing

Geen asbest

#	Type	Referentie	Resultaat
8.1	Puntmonster	03	Geen asbest

Beschrijving	roofing
Omgeving	Buiten
Primaire drager	Plat dak
Bindmiddel van materiaal	Bitumen (roofing, teer, asfalt)

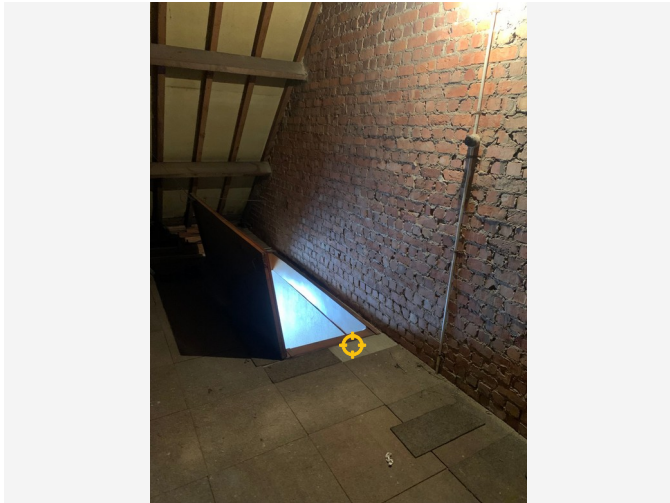
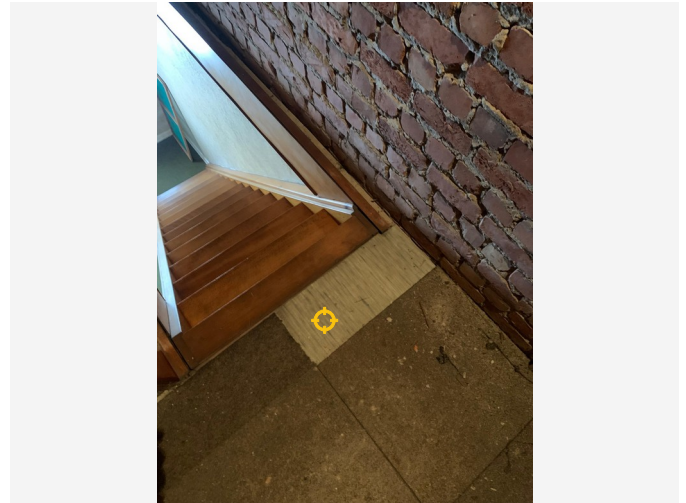
Geen asbest

#	Type	Referentie	Resultaat
9.1	Puntmonster	06	Geen asbest

Beschrijving	vinyl
Omgeving	Binnen
Primaire drager	Vloer
Bindmiddel van materiaal	Kunststof of -hars

Gebondenheid op basis van bindmiddel	Hecht
Hoeveelheid (oppervlakte - aantal)	• 180,00 m ² - 1 stuk
Totale oppervlakte	180,00 m ²
Identificatiemethode	Vaststelling met monstername
Destructieve handeling voor identificatie	Nee
Opmerking	Vinyl vloerzeil aanwezig op zolder. Het vloerzeil ligt los op de houten vloer.

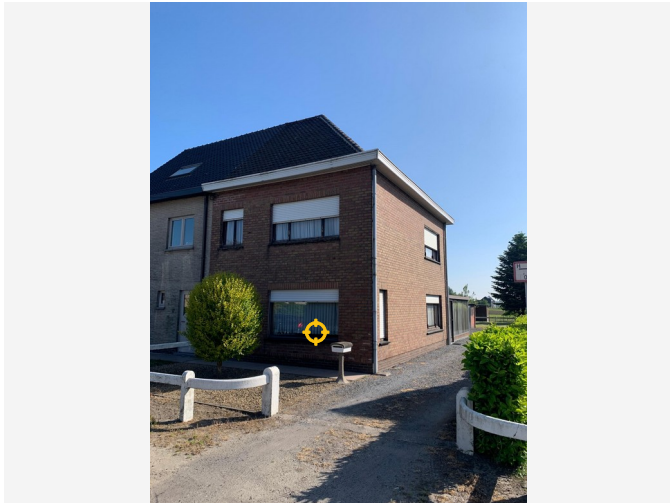
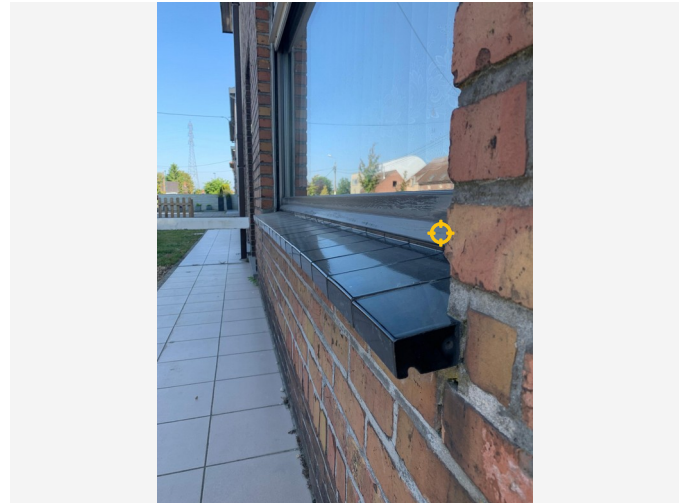
Geen asbest

#	Type	Referentie	Resultaat
10.1	Puntmonster	04	Geen asbest

Beschrijving	mastiek raam
Omgeving	Grenst aan binnen- en buitenlucht
Primaire drager	Wandopening verticaal (raam, deur, ...)
Bindmiddel van materiaal	Kitten, mastiek, pasta

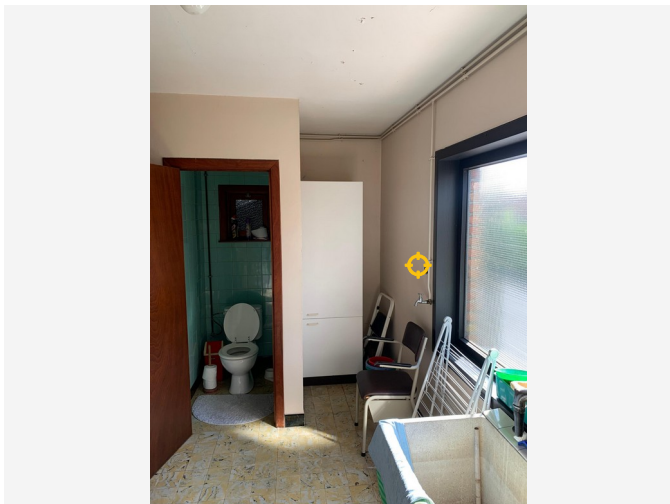
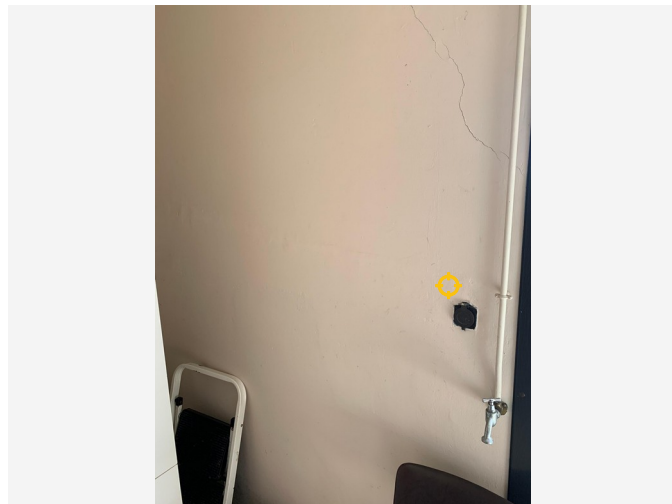
Geen asbest

#	Type	Referentie	Resultaat
11.1	Mengmonster	01	Geen asbest

Beschrijving	pleisterwerk wand
Omgeving	Binnen
Primaire drager	Binnenwand
Bindmiddel van materiaal	Gips - kalk
