Asbestinventarisatetest

Azaleastraat 12, 9080 Lochristi

Attestnummer : 20230301-000210.000

Uitgegeven op : 01.03.2023

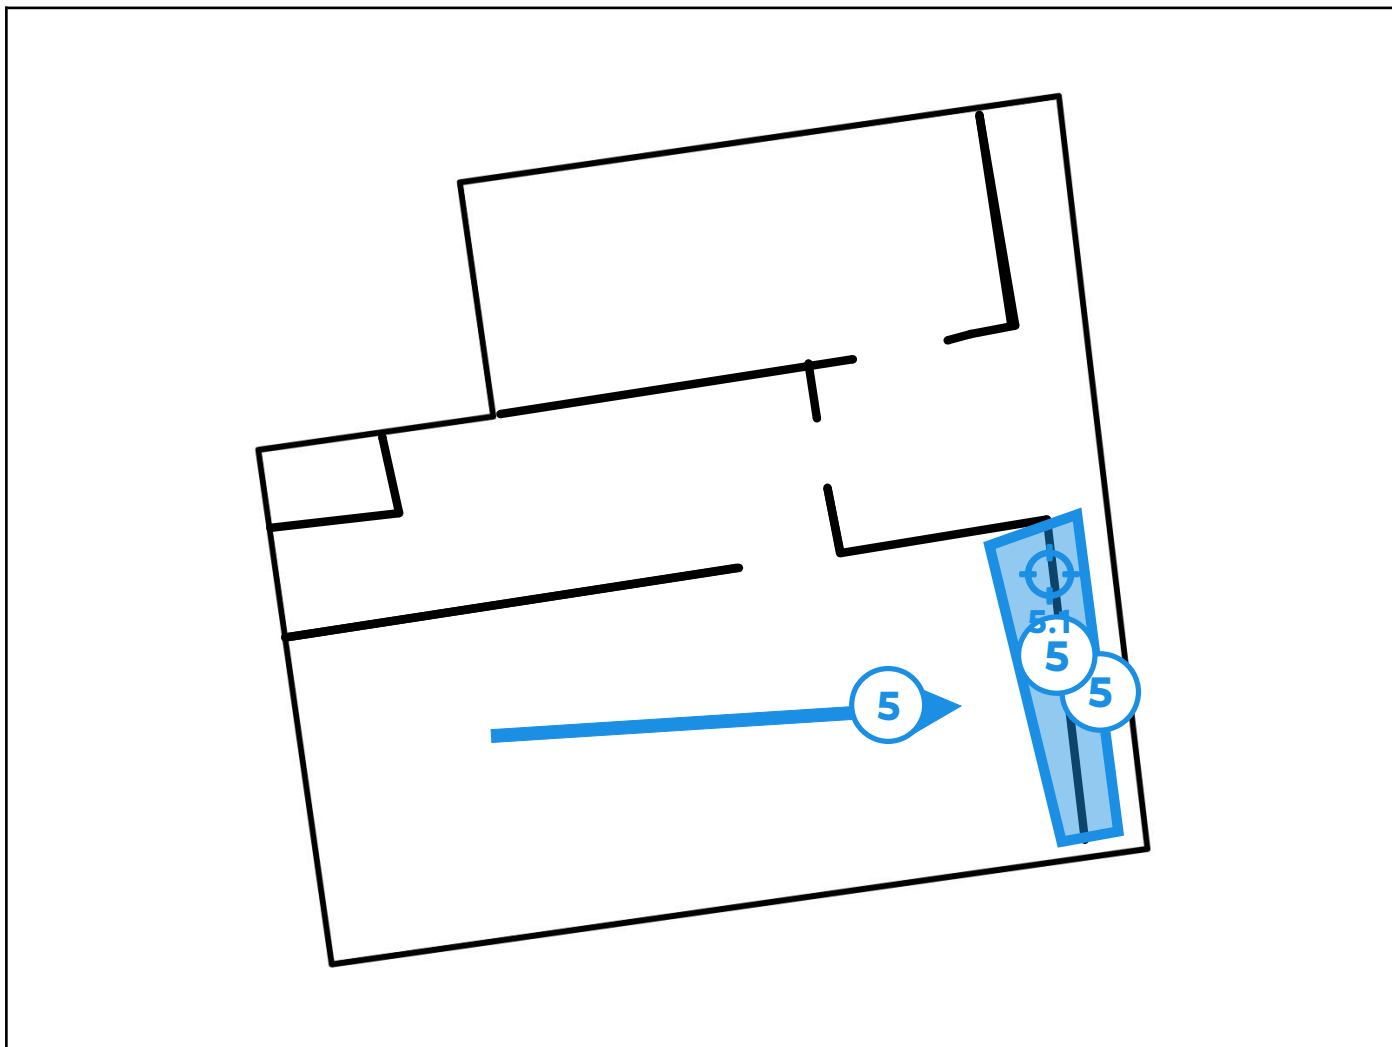
Plan 1.2: gelijkvloers

Beschrijving	Type	Actie
5. mastiek in beglazing	Geen asbest	-
5.1 Code: LO 3	Mengmonster	-

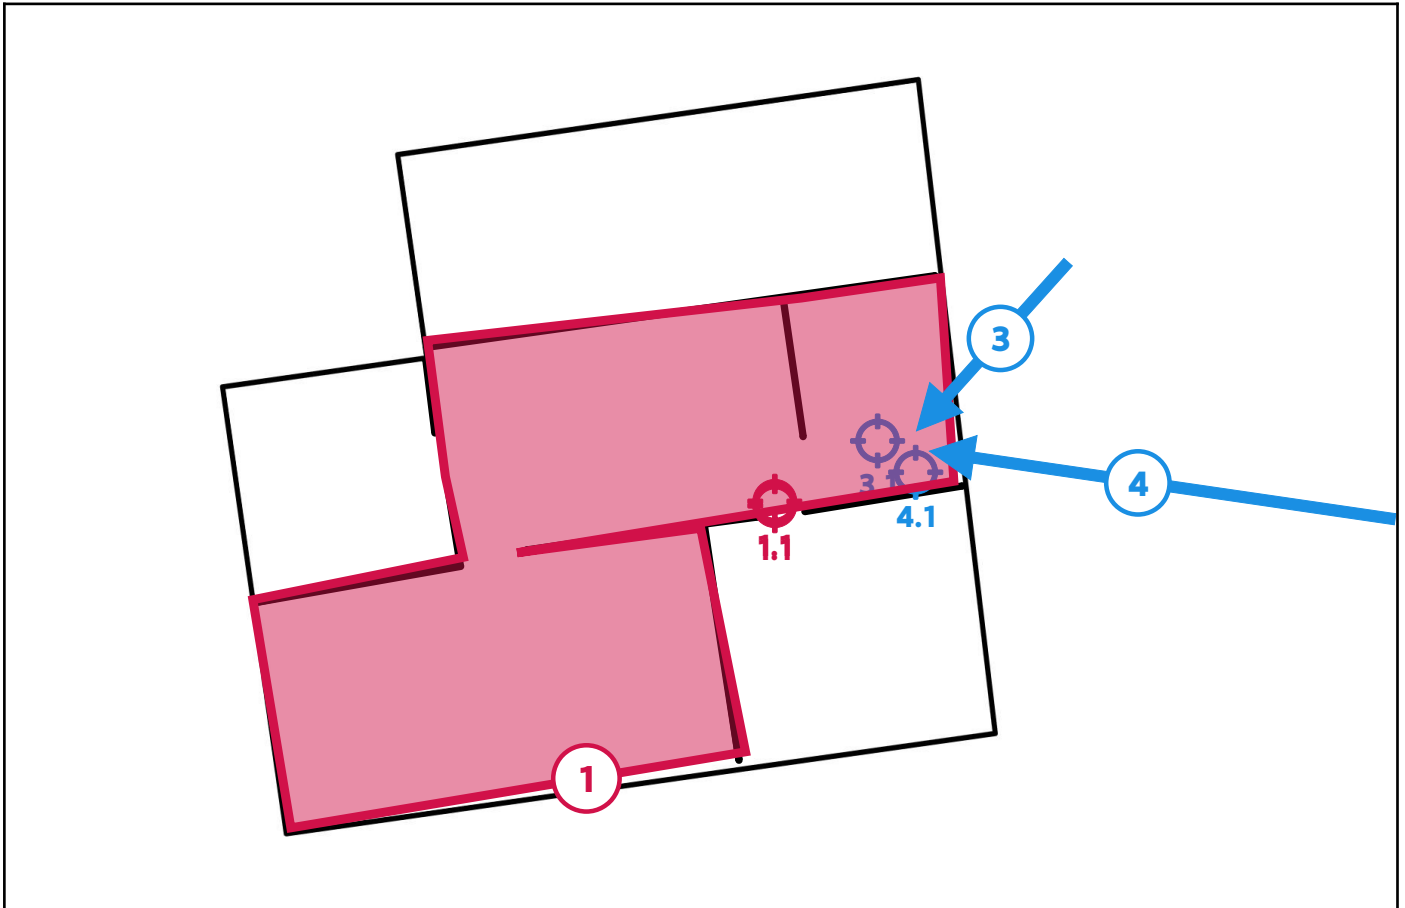
Plan 1.3: +1

Beschrijving	Type	Actie
1. vinyl vloer + zwarte lijm : +1 in gang en 2 kamers	Asbestmateriaal	Dringend verwijderen
1.1 Code: LO 4	Puntmonster	-
3. mengmonster pleisterwerk plafond	Geen asbest	-
3.1 Code: LO 1	Mengmonster	-
4. mengmonster pleisterwerk wand	Geen asbest	-
4.1 Code: LO 2	Mengmonster	-

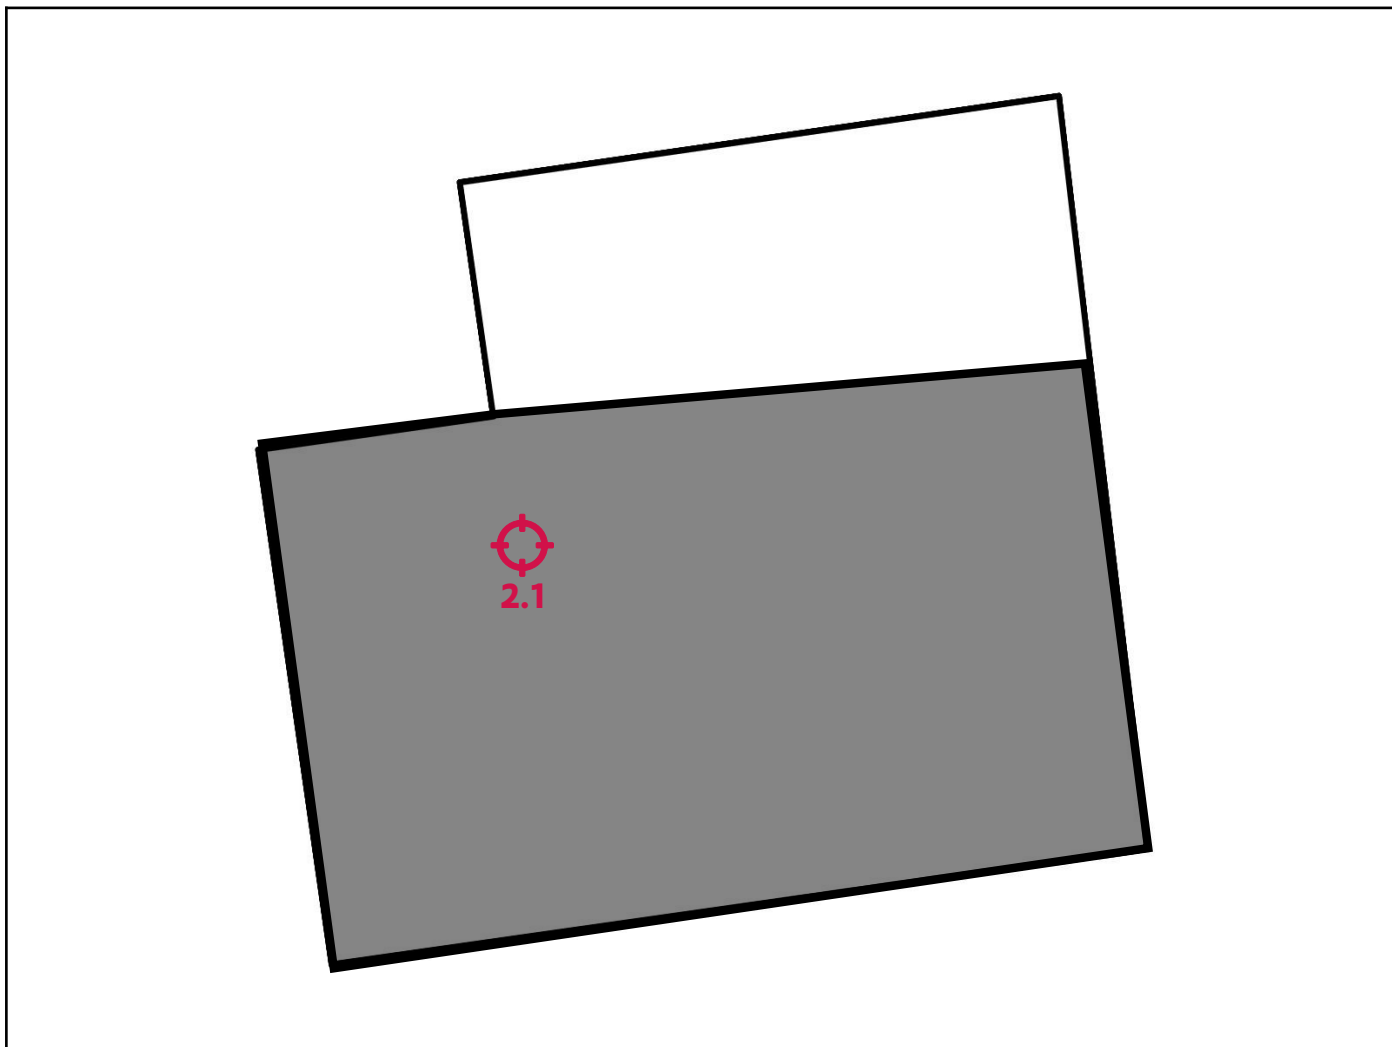
Plan 1.4: zolder +2

Beschrijving	Type	Actie
2. stapel vinyl tegels op zolder	Asbestmateriaal	Dringend verwijderen
2.1 Code: 04	Puntmonster	-

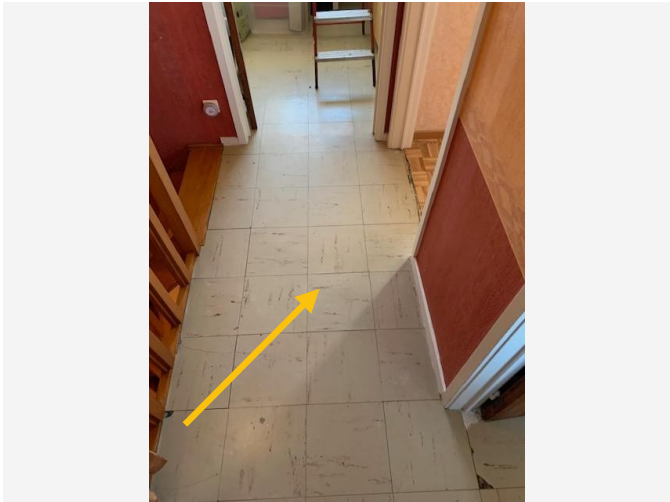
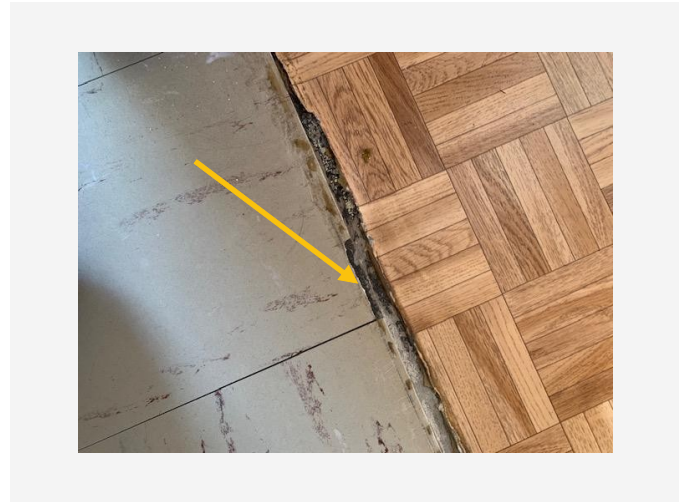
Fiche 1: vinyl vloer + zwarte lijm : +1 in gang en 2 kamers

- Hermetische zone (erkend asbestverwijderaar)
De dagdagelijkse blootstelling aan asbestvezels via de vinyl tegels + zwarte lijm zijn niet gezond in een slaapkamer.
Dagelijks inademen van asbestvezels is niet aan te raden.
De tegels + zwarte lijmresten dienen dringend verwijderd te worden via 'Hermetische zone'

De vinyl tegels liggen op sommige plaatsen los op de vloer. Gelieve de vinyltegels + lijm zo snel mogelijk te verwijderen, via 'Hermetische zone'. Inademen kan heel gevaarlijk zijn.

Aanwezigheid van chrysotiel op tegels + zwarte lijm.

Eindbeoordeling materiaalrisico	Hoog materiaalrisico en/of hoge kans op vezelvrijgave
Opmerking	Asbest aangetroffen op de vinyl tegels alsook op de zwarte lijm. De vinyl tegels + zwarte lijm zijn aanwezig in de gang op +1 en in 2 slaapkamers. Gelieve de tegels + zwarte lijm zo snel mogelijk te verwijderen met 'Hermetische zone', door een erkend asbest verwijderaar. Belangrijk: Er zijn zwarte lijmresten ingedrongen in de voerplaat.

Gebondenheid	Categorie 1: hechtgebonden in oorsprong
Asbestsoort (vezeltype)	Alleen chrysotiel
Asbestconcentratie	Laag (< 50%)
Afschermingsgraad van het gehele materiaal	Geheel of deels (ook) vrij aan de binnenlucht
Toestand van het materiaal	Zwaar beschadigd, zwaar verweerd

- Verwijder dit asbestmateriaal zo snel mogelijk. Volg de toestand goed op.

De tegels + zwarte lijmresten dienen dringend verwijderd te worden via 'Hermetische zone', door een erkend asbest verwijderaar.

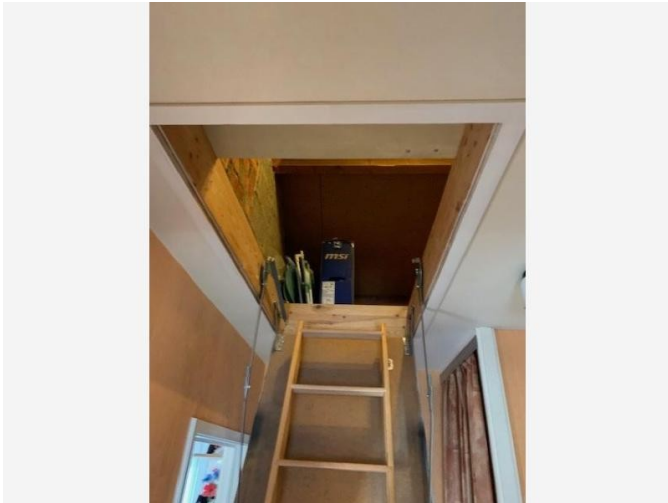
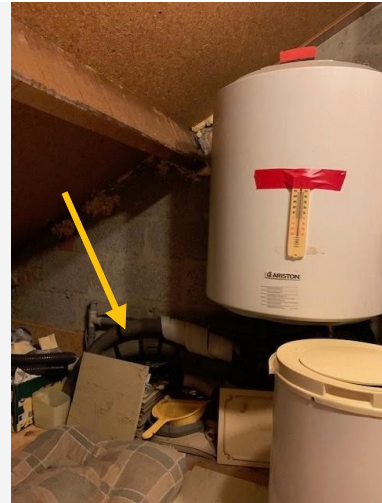
Beschrijving	stapel vinyl tegels op zolder
Type afvalstof	Betreft stock-voorraad of gedemonteerde asbestmaterialen
Aanwezige resten	Stapel vinyl tegels met lijmresten. De lijmresten zijn aanwezig op de tegels.
Omgeving	Binnen
Primaire drager	Vloer
Asbestmaterialen	<ul style="list-style-type: none">In-situ afwerkingslagen - LijmlaagPrefab - afwerking - Vloerzeil
Bindmiddel van asbestmateriaal	Lijm
Gebondenheid op basis van bindmiddel	Hecht
Hoeveelheid (gewicht - aantal)	<ul style="list-style-type: none">1,50 kg - 1 stuk
Totaal gewicht	1,50 kg
Eenvoudig bereikbaar	Ja
Identificatiemethode	Vaststelling met monstername
Opmerking	Deze tegels zo snel mogelijk laten verwijderen of naar een recyclage park brengen.

- Verwijder het asbestafval.

- Eenvoudige handelingen: mag via doe-het-zelf of door werknemer(s) met opleidingsattest eenvoudige handelingen
Afval van vinyltegels met lijmresten. Dit kan via doe - het - zelf.
Breng de vinyl tegels naar het recyclagepark of laat de tegels ophalen door een asbestafval bedrijf

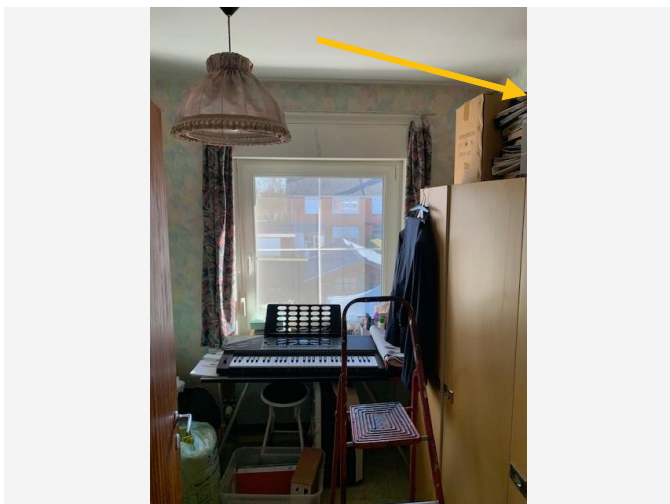
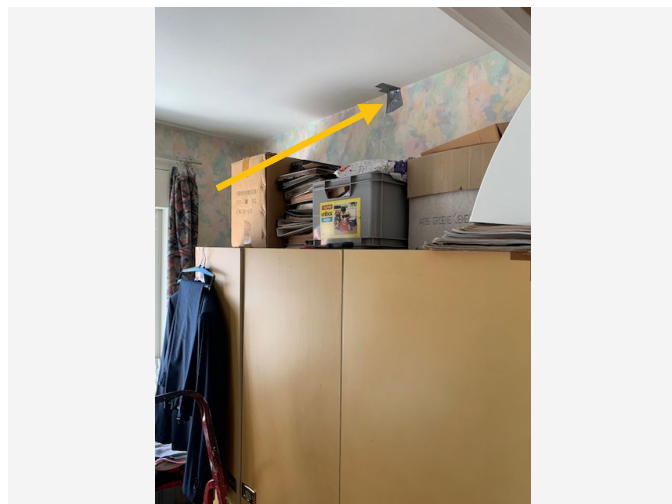
Geen asbest

Beschrijving	mengmonster pleisterwerk plafond
Omgeving	Binnen
Primaire drager	Plafond
Bindmiddel van materiaal	Gips - kalk

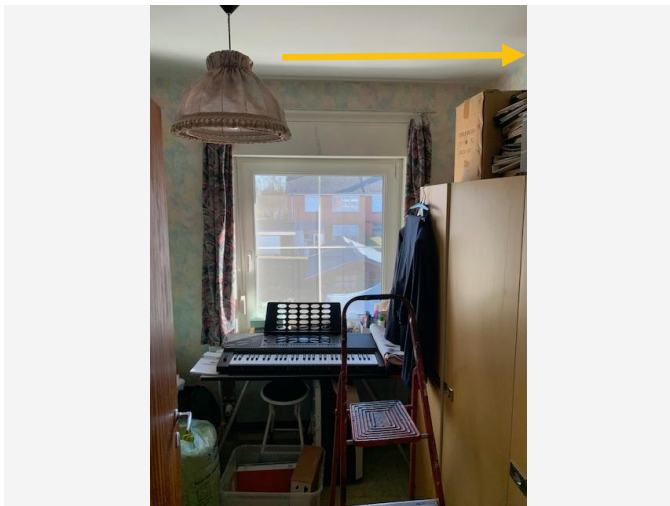
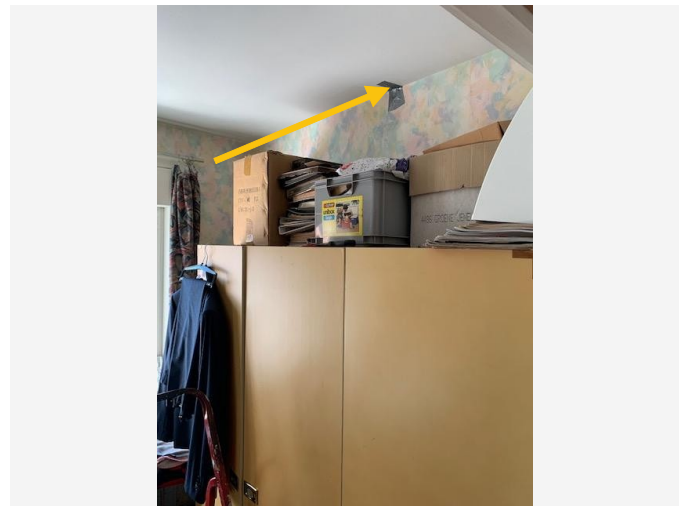
Fiche 4: mengmonster pleisterwerk wand

Geen asbest

Beschrijving	mengmonster pleisterwerk wand
Omgeving	Binnen
Primaire drager	Binnenwand
Bindmiddel van materiaal	Gips - kalk

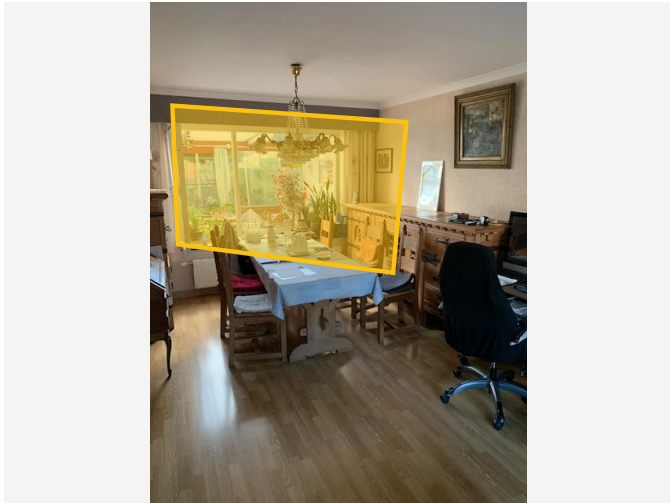
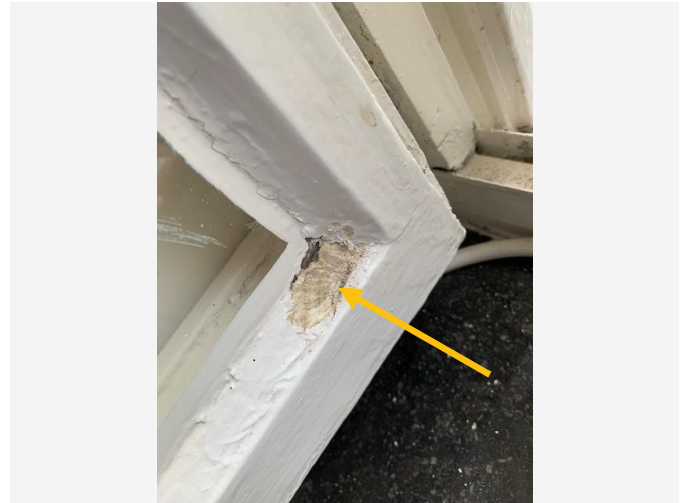
Geen asbest

Beschrijving	mastiek in beglazing
Omgeving	Binnen
Primaire drager	Wandopening verticaal (raam, deur, ...)
Bindmiddel van materiaal	Kitten, mastiek, pasta

Gebondenheid op basis van bindmiddel	Hecht
Hoeveelheid (gewicht - aantal)	• 0,20 kg - 2 stuks
Totaal gewicht	0,40 kg
Identificatiemethode	Vaststelling met monstername
Destructieve handeling voor identificatie	Nee
Opmerking	Mastiek tussen glas en houten omlijsting. Bevat geen asbest na labo - analyse.
