# Asbestinventarisatetest

Gaverbosdreef 18, 9630 Zwalm

Attestnummer : 20230120-000393.000

Uitgegeven op : 20.01.2023

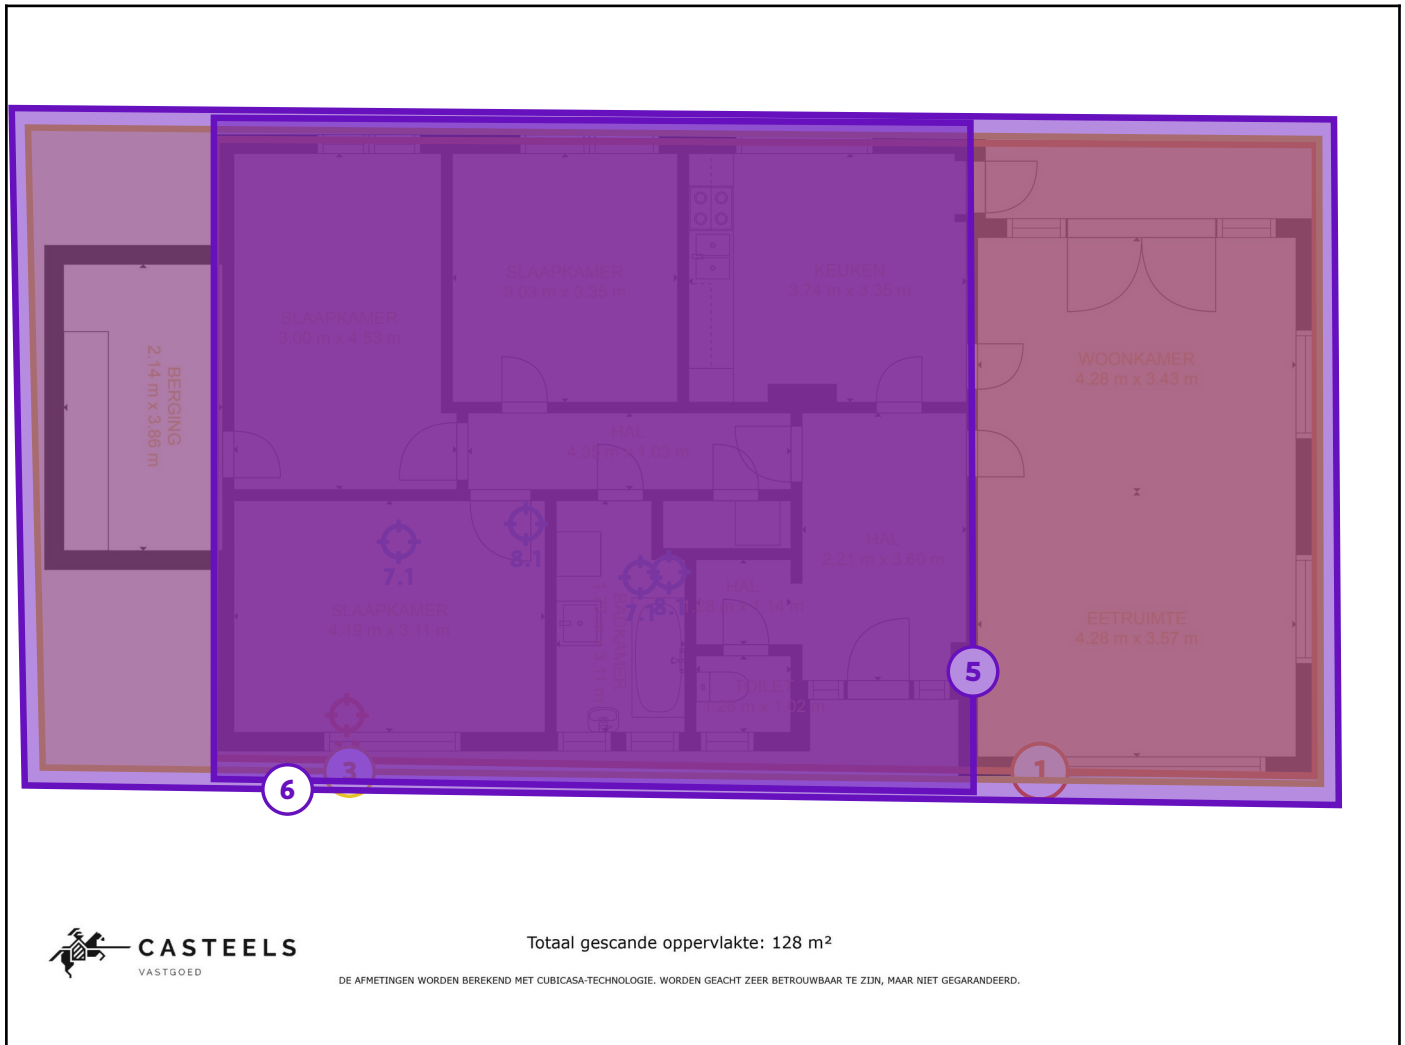
# Plan 1.1: grondplan

Beschrijving	Type	Actie
1. Leien dak	Asbestmateriaal	Verwijderen
1.1 Code: MM3	Puntmonster	-
3. Mastiek ramen	Asbestmateriaal	Zorgvuldig beheren
5. Faiëncelijmen	Advies	-
6. Vloerlijmen	Advies	-
7. Pleister plafonds	Geen asbest	-
7.1 Code: MM2	Mengmonster	-

8. Pleister wanden	Geen asbest	-
8.1 Code: MM1	Mengmonster	-

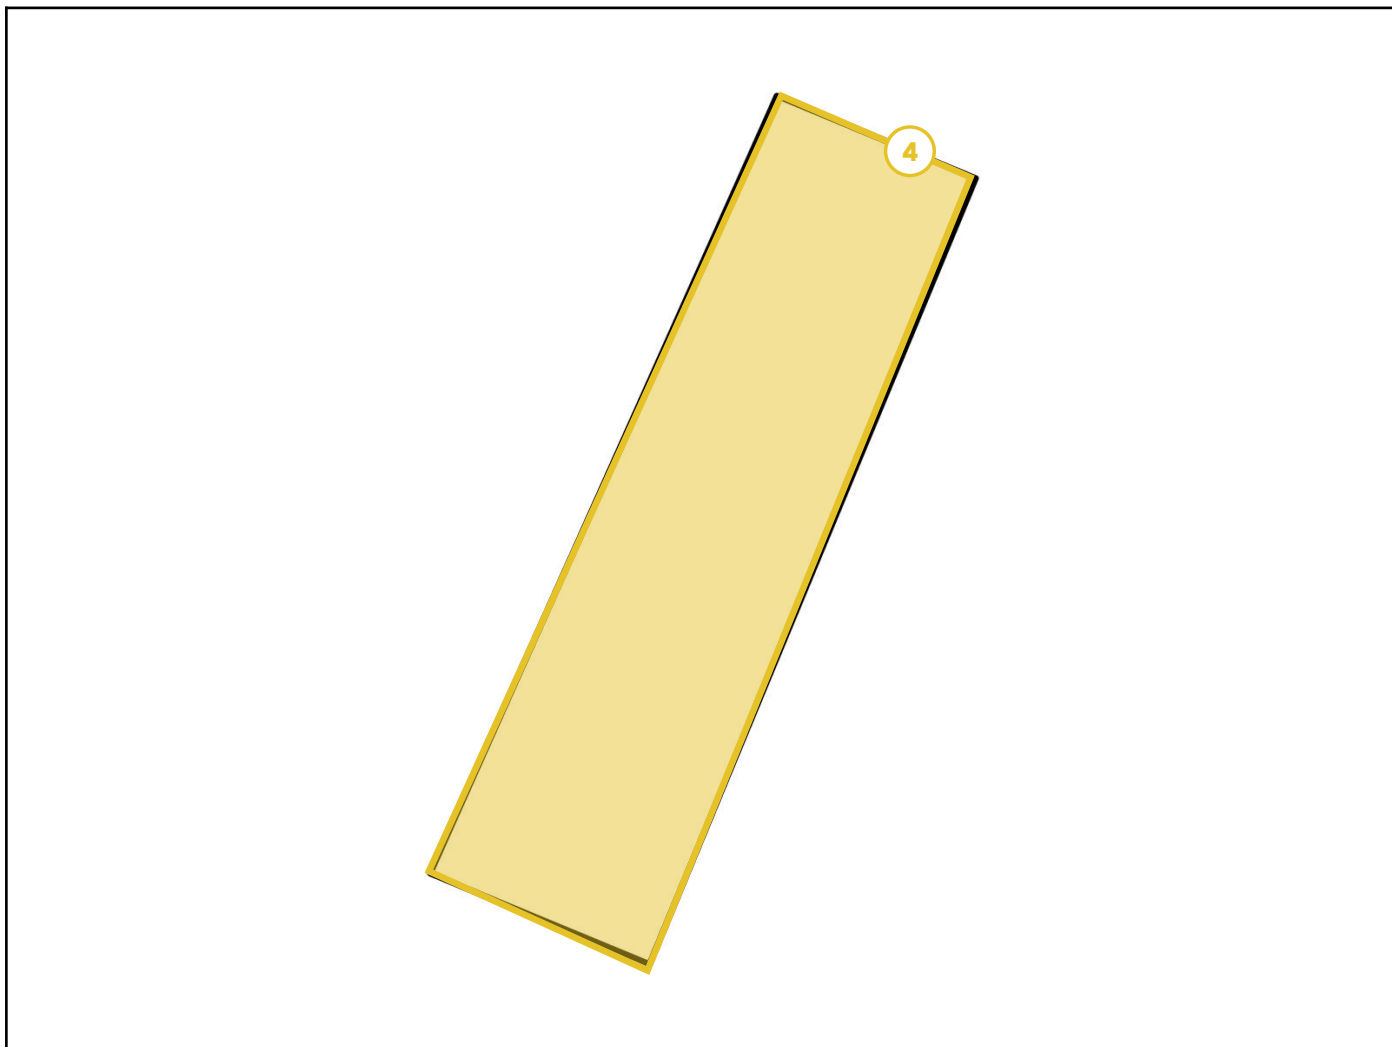
## Plan 2.1: Bijgebouw plan

Beschrijving	Type	Actie
4. Roofing garage en berging	Asbestmateriaal	Zorgvuldig beheren

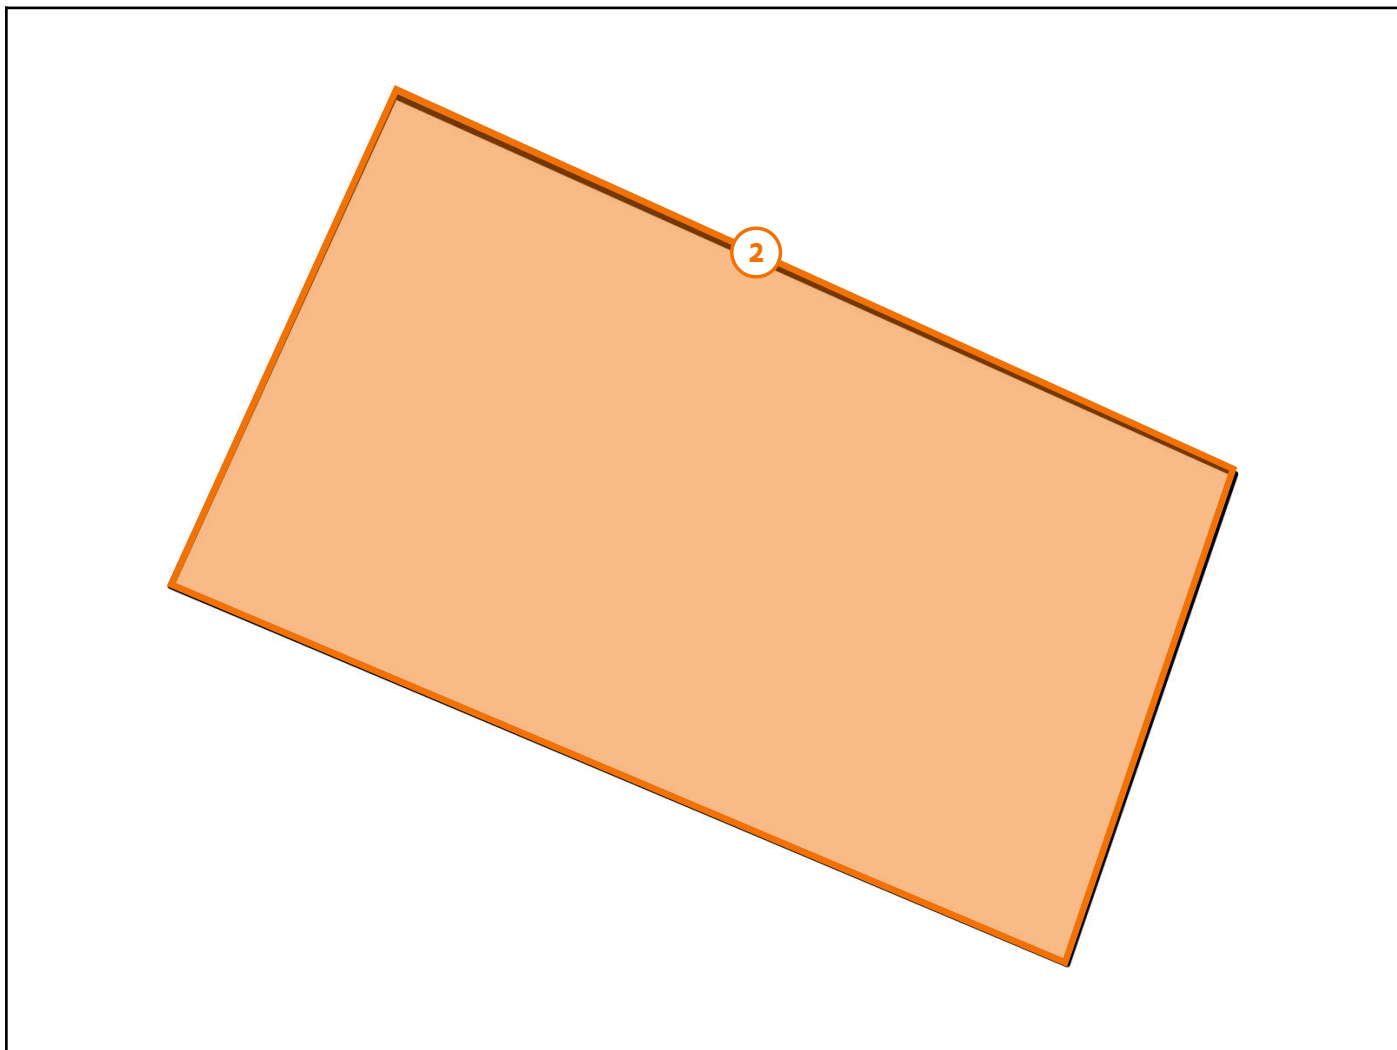
## Plan 3.1: Constructie plan

Beschrijving	Type	Actie
2. Golfplaten	Asbestmateriaal	<a href="#">Verwijderen</a>

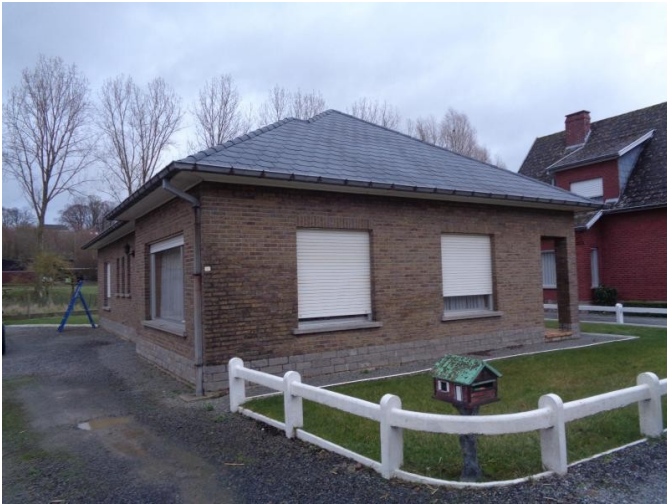
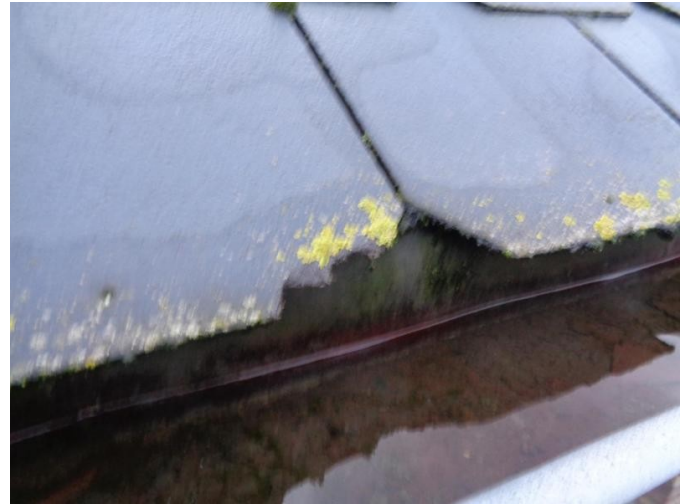
Het asbestmateriaal valt onder de mijlpaal van 2034.

Eindbeoordeling materiaalrisico	Verhoogd materiaalrisico en/of verhoogde kans op vezelvrijgave
---------------------------------	----------------------------------------------------------------

Gebondenheid	Categorie 1: hechtgebonden in oorsprong
Asbestsoort (vezeltype)	Alleen chrysotiel
Asbestconcentratie	Laag (< 50%)
Afschermingsgraad van het gehele materiaal	Geheel of deels (ook) vrij aan binnenluchtstromen
Toestand van het materiaal	Matig beschadigd, matig verweerd

#	Type	Referentie	Resultaat
1.1	Puntmonster	MM3	Chrysotiel

Beschrijving	Leien dak
Omgeving	Grenst aan binnen- en buitenlucht
Primaire drager	Schuin dak
Asbestmateriaal	Dak- en gevelbekleding - Lei, shingle
Bindmiddel van asbestmateriaal	Cement
Gebondenheid op basis van bindmiddel	Hecht

Verwijderen

- Scherm in afwachting van verwijdering het asbestmateriaal af van luchtstromingen en verstoring: bijvoorbeeld door het te verpakken, te fixeren, af te dekken, signalisatie - afbakening aan te brengen, ...

- Eenvoudige handelingen: mag via doe-het-zelf of door werknemer(s) met opleidingsattest eenvoudige handelingen  
Asbesthoudende leien kunnen zelf verwijderd worden of door werknemer(s) met opleidingsattest eenvoudige handelingen. Indien de leien genageld zijn, zijn ze moeilijk te verwijderen zonder ze te breken. Hierbij komt asbestvezel vrij! Draag bij het uitvoeren van de werken steeds een volledige lichaamsbescherming (luchtdicht) en volgelaatsmasker met minimum een filter van het type P3.

Het geniet onze voorkeur dat leien daken verwijderd worden door een erkend asbestverwijderaar.

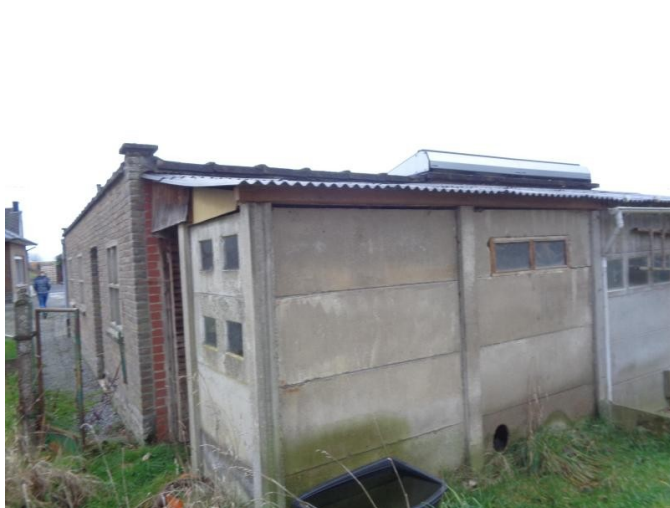
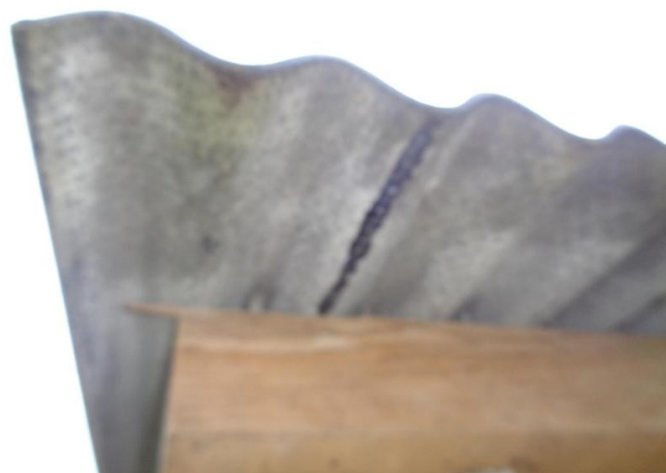
Het asbestmateriaal valt onder de mijlpaal van 2034.

Eindbeoordeling materiaalrisico	Laag materiaalrisico en/of verlaagde kans op vezelvrijgave
---------------------------------	------------------------------------------------------------

Gebondenheid	Categorie 1: hechtgebonden in oorsprong
Asbestsoort (vezeltype)	Crocidoliet aanwezig
Asbestconcentratie	Laag (< 50%)
Afschermingsgraad van het gehele materiaal	Geheel of deels vrij aan de buitenlucht
Toestand van het materiaal	Licht beschadigd, licht verweerd. Intact materiaal type Pical – asbestboard of categorie III 'gebondenheid'

Beschrijving	Golfplaten
Omgeving	Buiten
Primaire drager	Plat dak
Asbestmateriaal	Dak- en gevelbekleding - Golfplaat
Bindmiddel van asbestmateriaal	Cement
Gebondenheid op basis van bindmiddel	Hecht
Hoeveelheid (oppervlakte - aantal)	• 8,00 m <sup>2</sup> - 1 stuk
Totale oppervlakte	8,00 m <sup>2</sup>

Verwijderen

- Zorg voor een veilig beheer. Vermijd het beschadigen van het asbestmateriaal. Controleer de toestand jaarlijks op wijzigingen.
- Voer bijkomende staalname(s) uit.

- Eenvoudige handelingen: mag via doe-het-zelf of door werknemer(s) met opleidingsattest eenvoudige handelingen  
Asbesthoudende golfplaten kunnen zelf verwijderd worden of door werknemer(s) met opleidingsattest eenvoudige handelingen. Indien de leien genageld zijn, zijn ze moeilijk te verwijderen zonder ze te breken of beschadigen. Hierbij komt asbestvezel vrij! Draag bij het uitvoeren van de werken steeds een volledige lichaamsbescherming (luchtdicht) en volgelaatsmasker met minimum een filter van het type P3.

Het geniet onze voorkeur dat deze verwijderd worden door een erkend asbestverwijderaar.

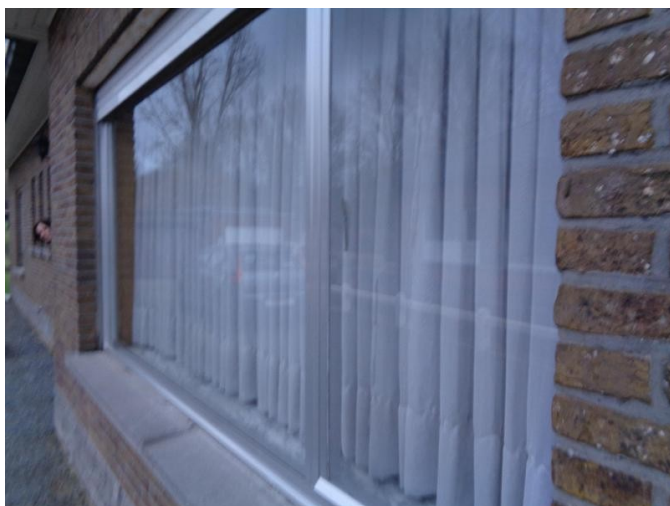
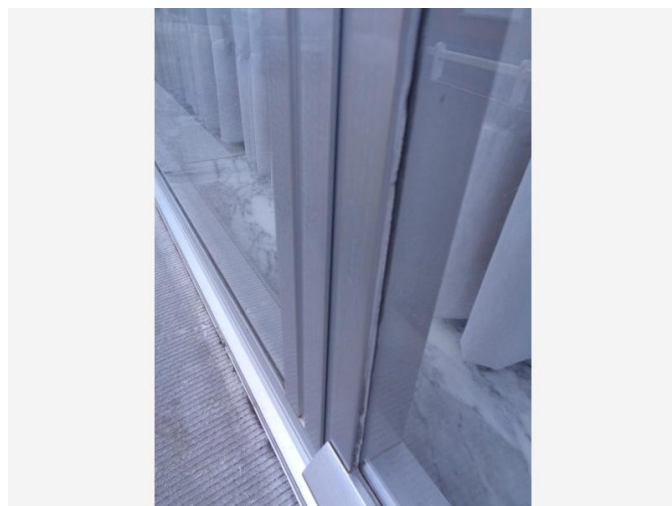
Het asbestmateriaal valt onder de mijlpaal van 2040.

Eindbeoordeling materiaalrisico	Laag materiaalrisico en/of verlaagde kans op vezelvrijgave
---------------------------------	------------------------------------------------------------

Gebondenheid	Categorie 1: hechtgebonden in oorsprong
Asbestsoort (vezeltype)	Amfibool aanwezig, uitgezonderd crocidoliet
Asbestconcentratie	Laag (< 50%)
Afschermingsgraad van het gehele materiaal	Geheel of deels vrij aan de buitenlucht
Toestand van het materiaal	Licht beschadigd, licht verweerd. Intact materiaal type Pical – asbestboard of categorie III 'gebondenheid'

Beschrijving	Mastiek ramen
Omgeving	Buiten
Primaire drager	Dakopening (raam, ...)
Asbestmateriaal	In-situ afwerkingslagen - Pasta, stopverf, voegsel, stopsel, vulsel, mastiek, kitten, ...
Bindmiddel van asbestmateriaal	Kitten, mastiek, pasta
Gebondenheid op basis van bindmiddel	Hecht
Hoeveelheid (gewicht - aantal)	<ul style="list-style-type: none"><li>• 10,00 kg - 1 stuk</li></ul>
Totaal gewicht	10,00 kg
Eenvoudig bereikbaar	Ja
Bevestigingswijze	<ul style="list-style-type: none"><li>• Verlijmd, ingegoten, versmeerd</li></ul>

Zorgvuldig beheren

- Zorg voor een veilig beheer. Vermijd het beschadigen van het asbestmateriaal. Controleer de toestand jaarlijks op wijzigingen.

- Eenvoudige handelingen: mag via doe-het-zelf of door werknemer(s) met opleidingsattest eenvoudige handelingen  
Kan eenvoudig verwijderd worden mits het nemen van de nodige beschermingsmaatregelen.

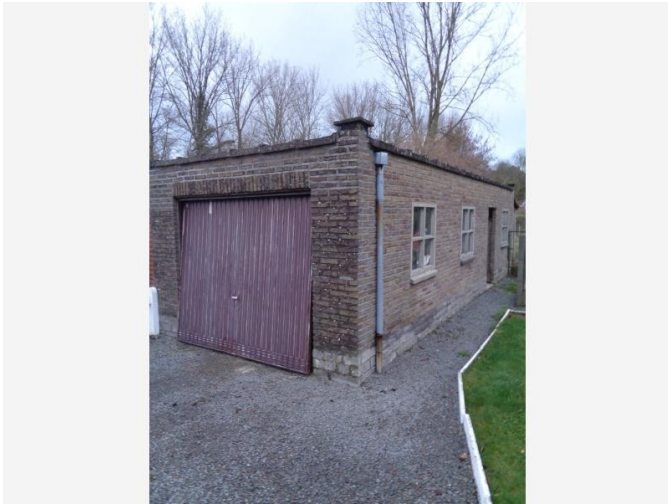
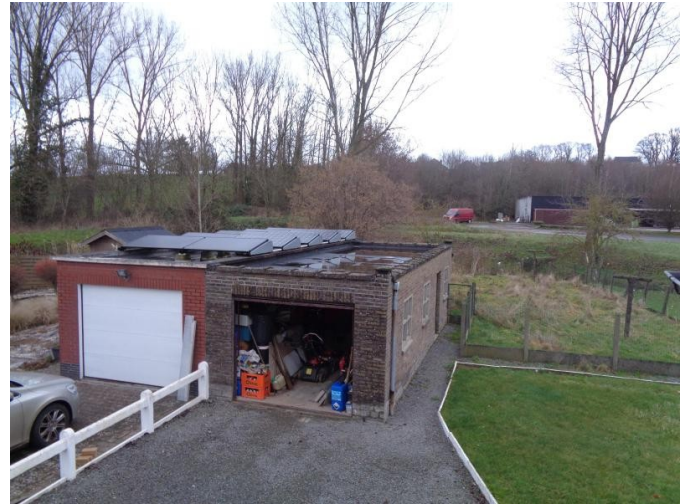
Het asbestmateriaal valt onder de mijlpaal van 2040.

Eindbeoordeling materiaalrisico	Laag materiaalrisico en/of verlaagde kans op vezelvrijgave
---------------------------------	------------------------------------------------------------

Gebondenheid	Categorie 1: hechtgebonden in oorsprong
Asbestsoort (vezeltype)	Crocidoliet aanwezig
Asbestconcentratie	Laag (< 50%)
Afschermingsgraad van het gehele materiaal	Geheel of deels vrij aan de buitenlucht
Toestand van het materiaal	Onbeschadigd, niet verweerd

Beschrijving	Roofing garage en berging
Omgeving	Buiten
Primaire drager	Plat dak
Asbestmateriaal	Dak- en gevelbekleding - Roofing
Bindmiddel van asbestmateriaal	Bitumen (roofing, teer, asfalt)
Gebondenheid op basis van bindmiddel	Hecht
Hoeveelheid (oppervlakte - aantal)	<ul style="list-style-type: none"><li>40,00 m<sup>2</sup> - 1 stuk</li></ul>
Totale oppervlakte	40,00 m <sup>2</sup>
Eenvoudig bereikbaar	Ja
Bevestigingswijze	<ul style="list-style-type: none"><li>Verlijmd, ingegoten, versmeerd</li></ul>
Identificatiemethode	Vaststelling zonder monsternamen

Zorgvuldig beheren

- Zorg voor een veilig beheer. Vermijd het beschadigen van het asbestmateriaal. Controleer de toestand jaarlijks op wijzigingen.
- Voer bijkomende staalname(s) uit.

- Eenvoudige handelingen: mag via doe-het-zelf of door werknemer(s) met opleidingsattest eenvoudige handelingen  
Kan eenvoudig verwijderd worden zonder vrijkomen van asbestvezel mits het nemen van de nodige voorzorgsmaatregelen en persoonlijke bescherming.

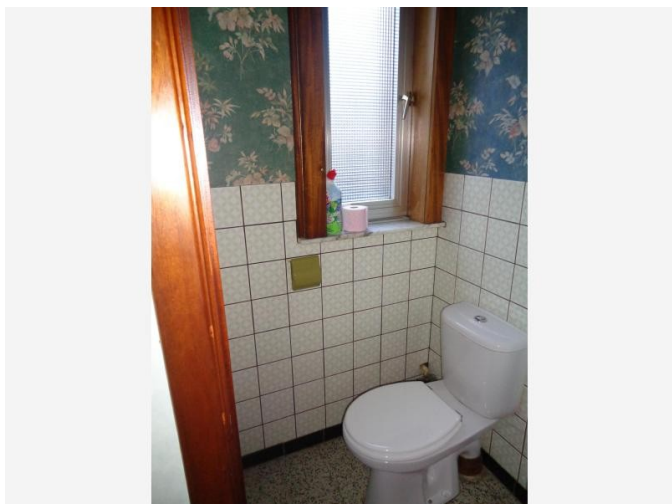
Vrije foto

In de woning is faiënce aanwezig, maar er kon niet worden vastgesteld hoe deze bevestigd werden.

Faiënce kan geplaatst zijn met asbesthoudende lijmen.

Alvorens over te gaan tot verwijdering/verbouwing dient destructief onderzoek uitgevoerd te worden. U kan hiervoor met ons contact opnemen of met een erkend asbestverwijderaar.

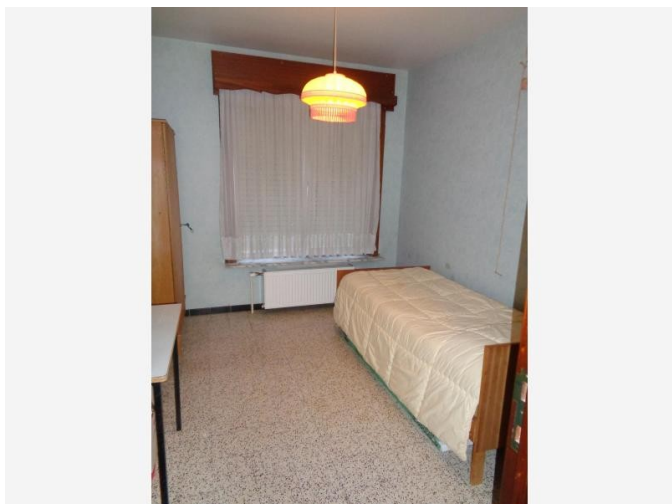
Vrije foto

In de woning zijn vloeren aanwezig, maar er kon niet worden vastgesteld hoe deze bevestigd werden.

Vloeren kunnen geplaatst zijn met asbesthoudende lijmen.

Alvorens over te gaan tot verwijdering/verbouwing dient destructief onderzoek uitgevoerd te worden. U kan hiervoor met ons contact opnemen of met een erkend asbestverwijderaar.

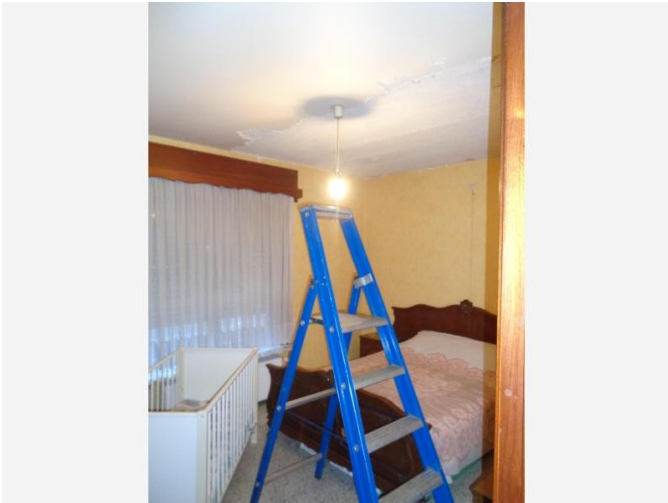
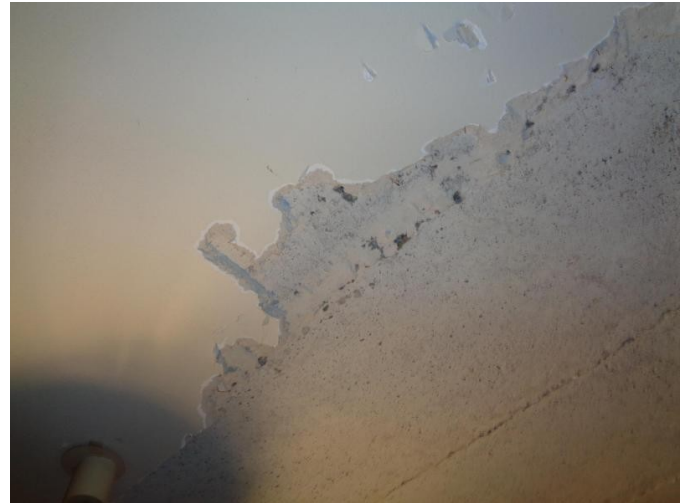
## Fiche 7: Pleister plafonds

Geen asbest

#	Type	Referentie	Resultaat
7.1	Mengmonster	MM2	Geen asbest

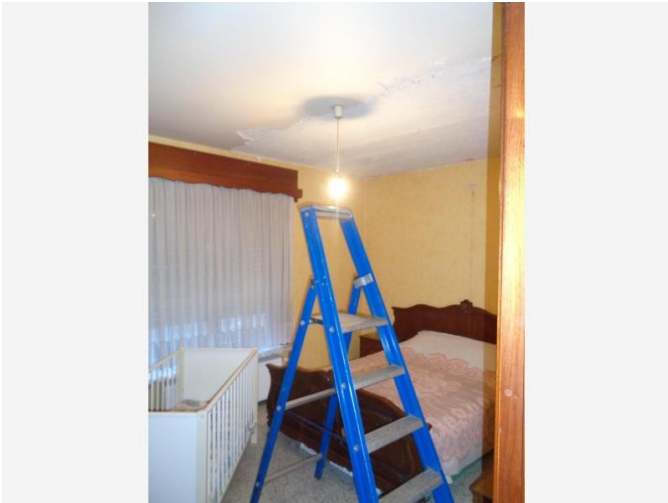
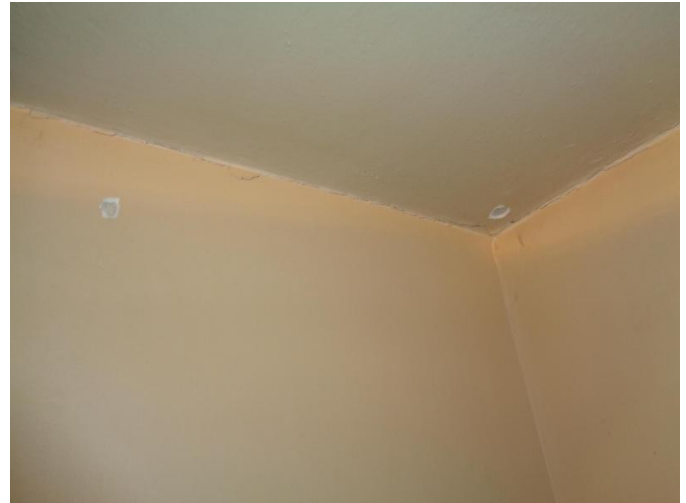
## Fiche 8: Pleister wanden

Geen asbest

#	Type	Referentie	Resultaat
8.1	Mengmonster	MM1	Geen asbest
