Asbestinventarisatetest

Lembergsesteenweg 160, 9820 Merelbeke

Attestnummer : 20231020-000378.000

Uitgegeven op : 20.10.2023

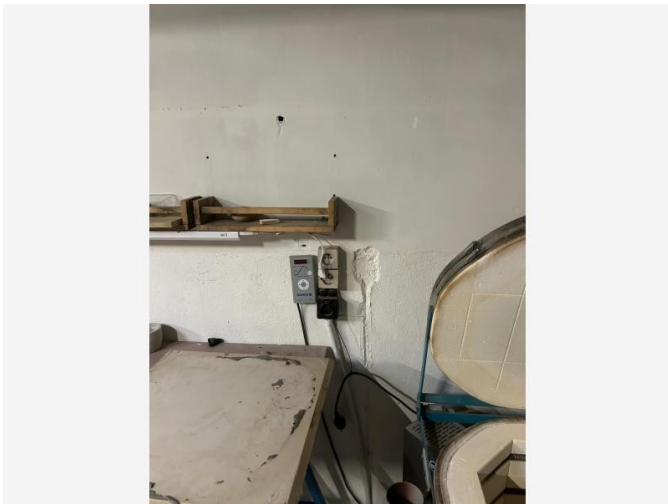
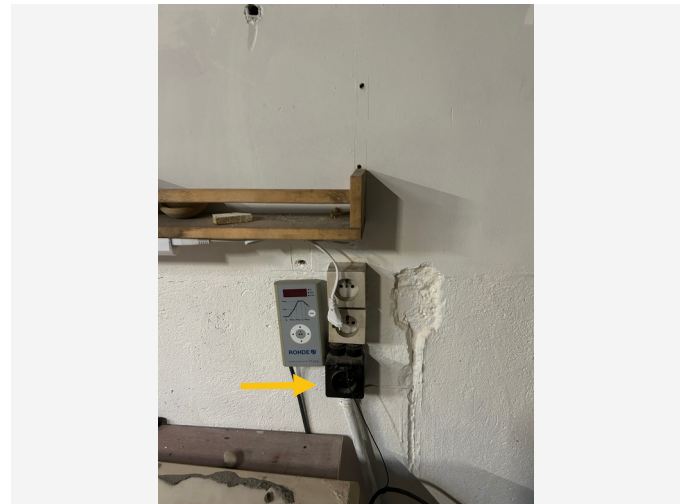
Het asbestmateriaal valt onder de mijlpaal van 2040.

Zorgvuldig beheren

Bakeliet kan asbest bevatten. Bij sloop of renovatie moet dit materiaal verwijderd worden.

Deze toepassing in bakeliet staat in verbinding met de electriciteit van het pand.

- Zorg voor een veilig beheer. Vermijd het beschadigen van het asbestmateriaal. Controleer de toestand jaarlijks op wijzigingen.
- Voer bijkomende staalname(s) uit.

- Eenvoudige handelingen: mag via doe-het-zelf of door werknemer(s) met opleidingsattest eenvoudige handelingen
Eenvoudig in zijn geheel te demonteren zonder stofvorming. Bakeliet is niet bemonsterbaar via het niet-destructief onderzoek.

Laat deze toepassing wegnemen door een vakman, electricien.

Zorg ervoor dat bij het wegnemen het materiaal niet breekt.

Zorg voor een zorgvuldig beheer. Verpak het materiaal dubbel en draag de juiste beschermkledij.

Breng het bakeliet zo snel mogelijk naar een asbestverwerker.

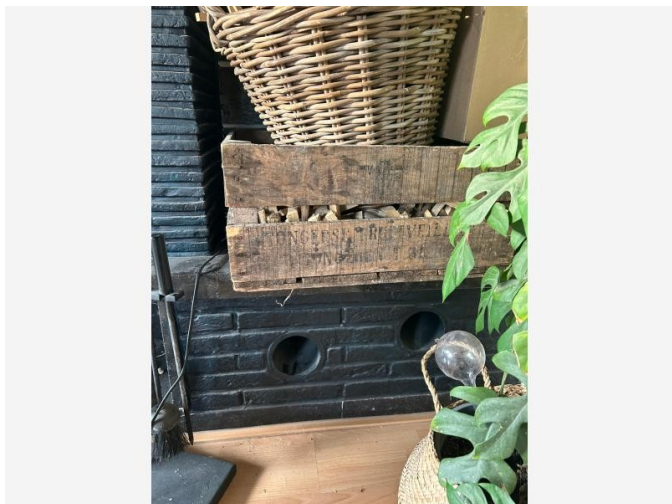
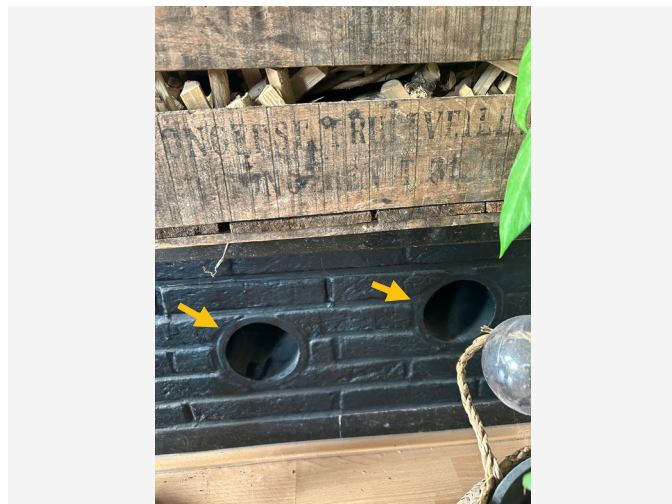
Het asbestmateriaal valt onder de mijlpaal van 2040.

Zorgvuldig beheren

Vermoedelijk loopt de buis door in een kanaal in de gemetste schouw - dit vereist specifieke bijkomende maatregelen en voldoende expertise om deze buis correct te verwijderen zonder de buis stuk te maken. Bij het verwijderen kan stof voorkomen.

- Zorg voor een veilig beheer. Vermijd het beschadigen van het asbestmateriaal. Controleer de toestand jaarlijks op wijzigingen.
- Voer bijkomende staalname(s) uit.

- Eenvoudige handelingen: enkel door erkend asbestverwijderaar
Voer eerst bijkomende staalafname uit.

Eenvoudige handelingen: enkel door erkend asbestverwijderaar.

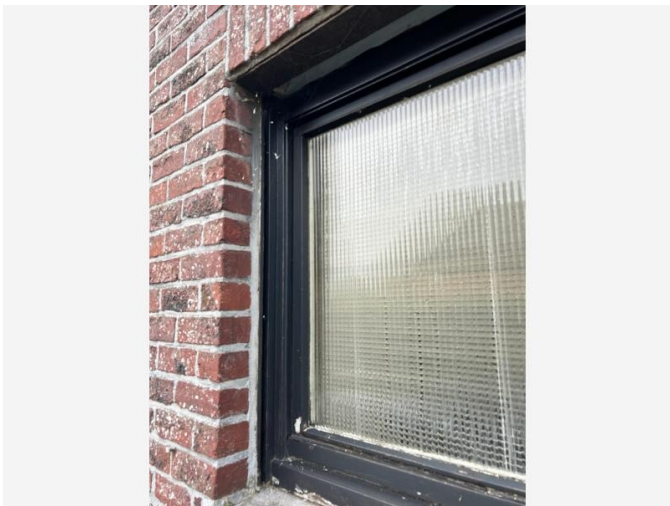
Kit op basis van silicone.

Geen asbest.

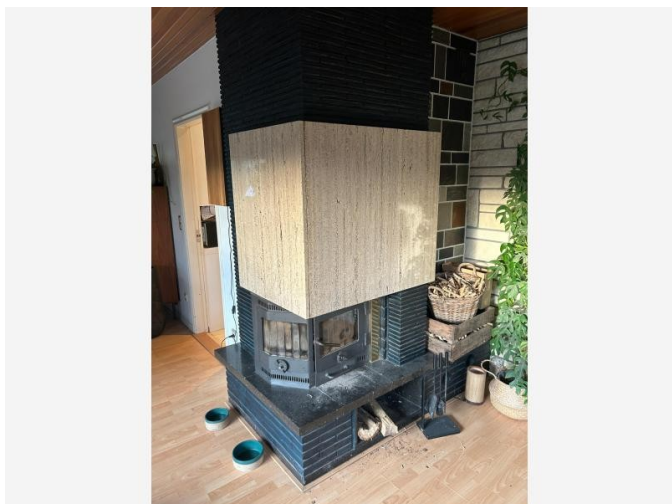
Bij afbraak of renovatie moeten de materialen waaruit de schouw, open haard is vervaardigd gecontroleerd worden om als niet asbestverdacht beschouwd te worden.

1 openhaard onder afdak in veranda, 1 open haard in woonkamer.

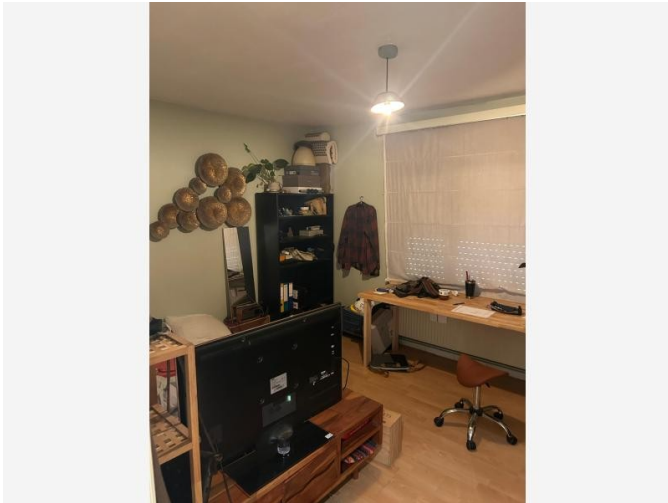
Er werden vloeren bovenop de chape of grondplaat aangebracht.

De vloeren bestaan uit volgende materialen: tegels - laminaat hout.

Vloer op zolder: blote chape

Bij afbraak of renovatie moeten de materialen / producten (lijm - cement) die zich onder de vloeren bevinden gecontroleerd worden om als niet - asbestverdacht gecatalogeerd te worden.

Inspectie van het bovengenoemde valt buiten de scope van het niet - destructief onderzoek.

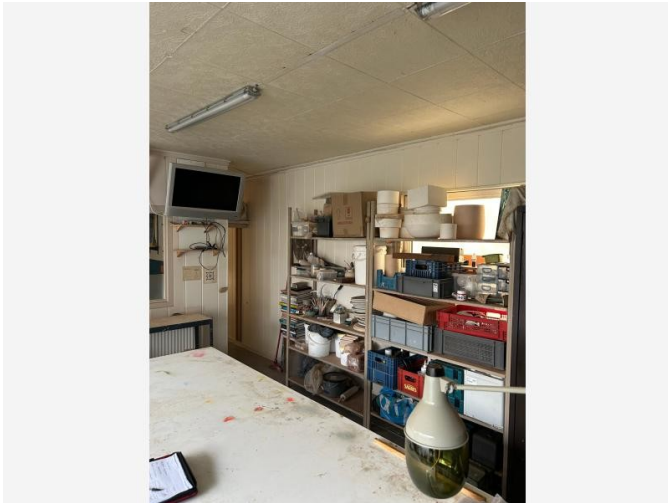
Er werden valse muren aangebracht.

De valse muren bestaan uit volgende materialen: gipsplaten, hout, kunststof, sierstenen

Bij afbraak of renovatie moeten de materialen / producten (lijm, pleisterwerk en spuitlagen) die zich achter de valse muren bevinden gecontroleerd worden om als niet - asbestverdacht gecatalogeerd te worden.

Inspectie van het bovengenoemde valt buiten de scope van het niet - destructief onderzoek.

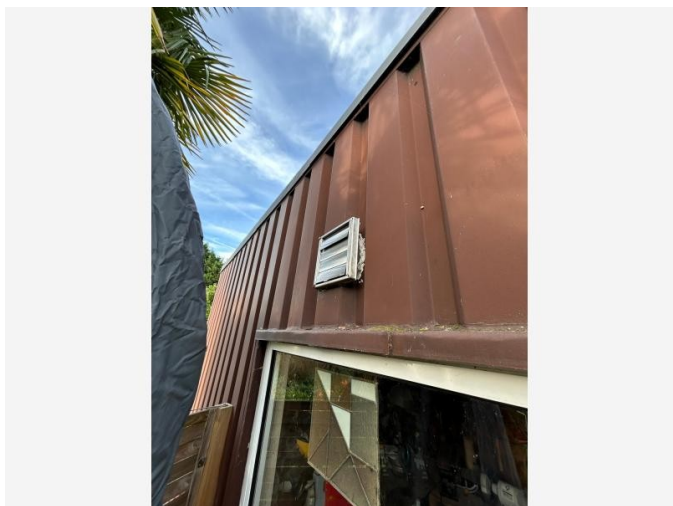
Alle materialen die zich achter de roosters bevinden controleren bij afbraak of renovatie. (ventilatie roosters oa in sanitaire lokalen)

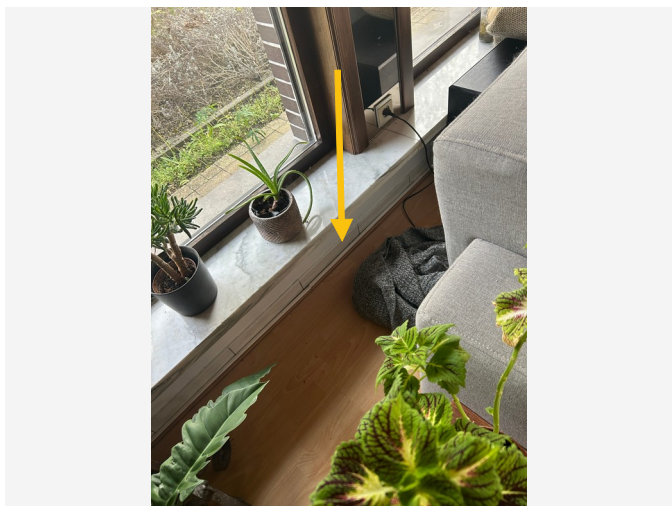
De lijm is niet bemonsterbaar volgens het niet destructief onderzoek. De lijm is bedekt. Bij afbraak of renovatie de lijm controleren.

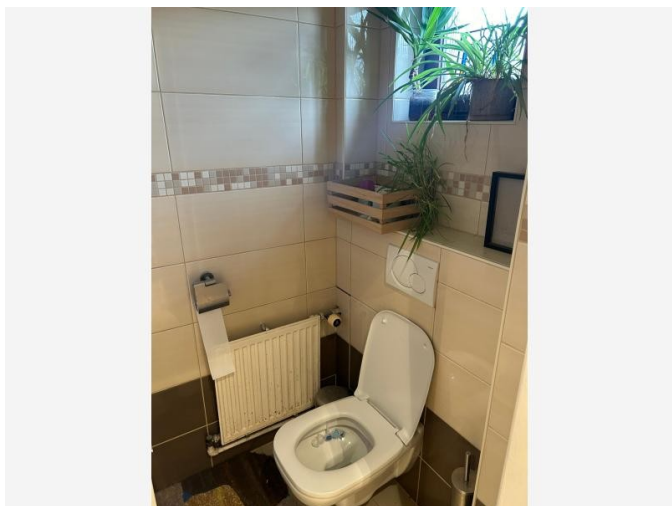
In de keuken, badkamer en wc(s) werden er wandtegels en faience aangebracht aan de muren.

De tegels en faience zijn in goede staat en niet verweerd. De materialen zijn niet bemonsterbaar volgens het inspectieprotocol van het niet destructief onderzoek. De lijm is niet bereikbaar voor monsternamen omdat de faience intact is (lijm afgedekt).

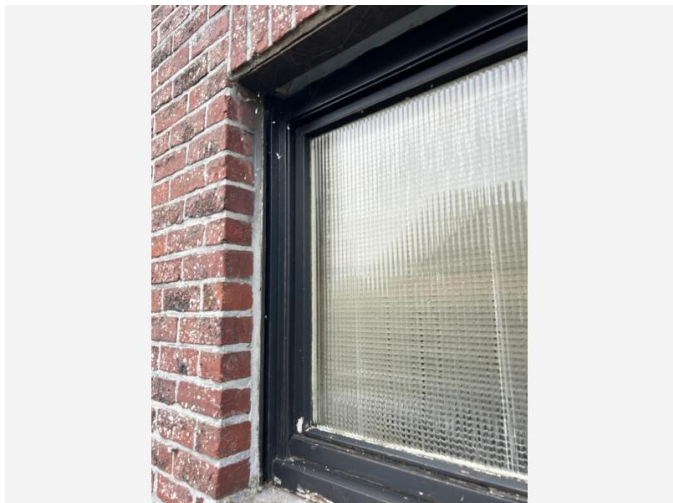
Fiche 10: kit aan de ramen (tussen profiel en wandopening)

Kit op basis van silicone.

Geen asbest.

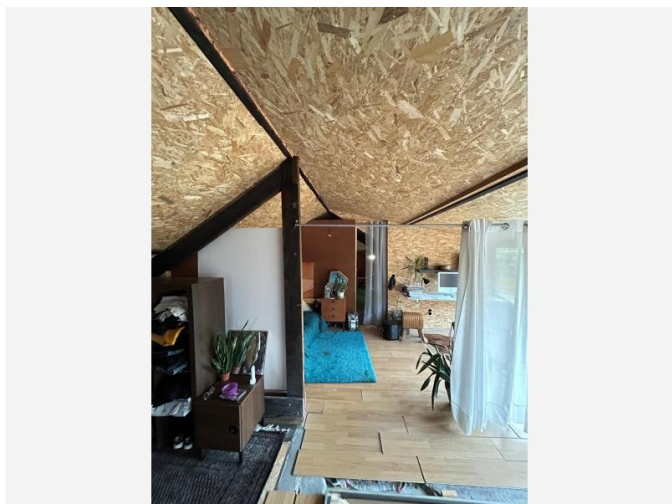
Er werden verlaagde plafonds aangebracht.

De verlaagde plafonds bestaan uit volgende materialen: gipsplaten - hout - kunststof

Bij afbraak of renovatie moeten de materialen / producten (lijm, pleisterwerk en spuitlagen) die zich achter de verlaagde plafonds bevinden gecontroleerd worden om als niet - asbestverdacht gecatalogeerd te worden.

Inspectie van het bovengenoemde valt buiten de scope van het niet - destructief onderzoek.

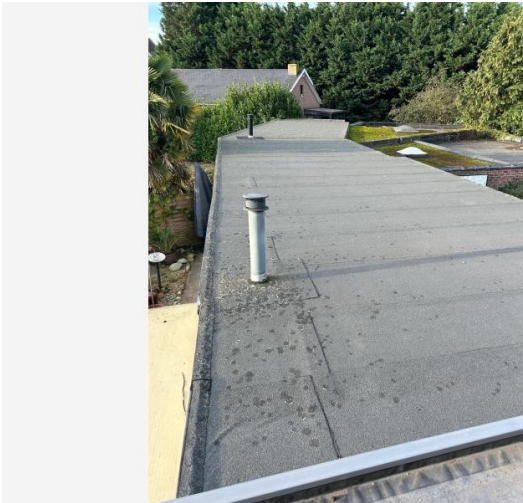
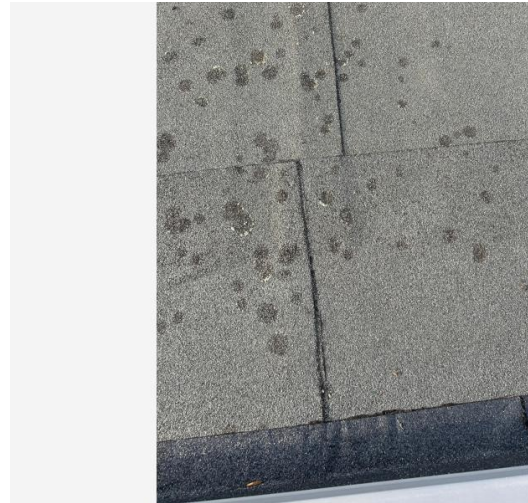
Fiche 12: roofing met staalafname

Geen asbest

#	Type	Referentie	Resultaat
12.1	Puntmonster	roofing	Geen asbest

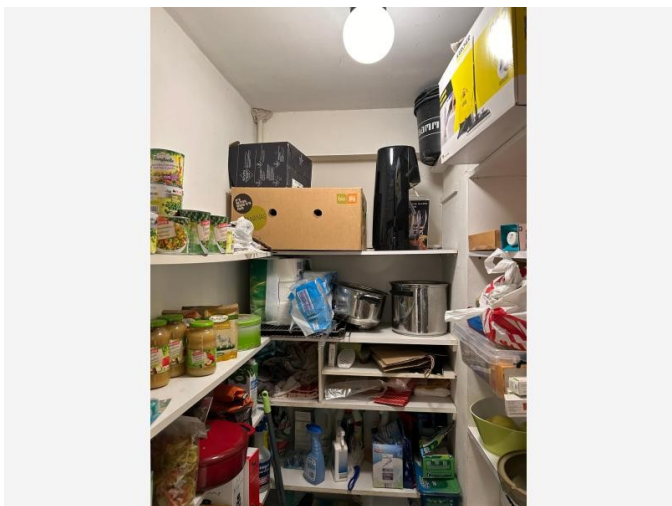
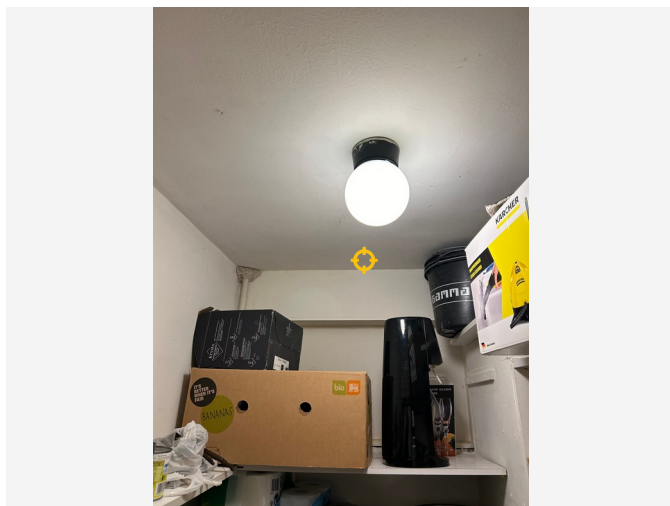
Geen asbest

#	Type	Referentie	Resultaat
13.1	Mengmonster	pleisterwerk plafond	Geen asbest

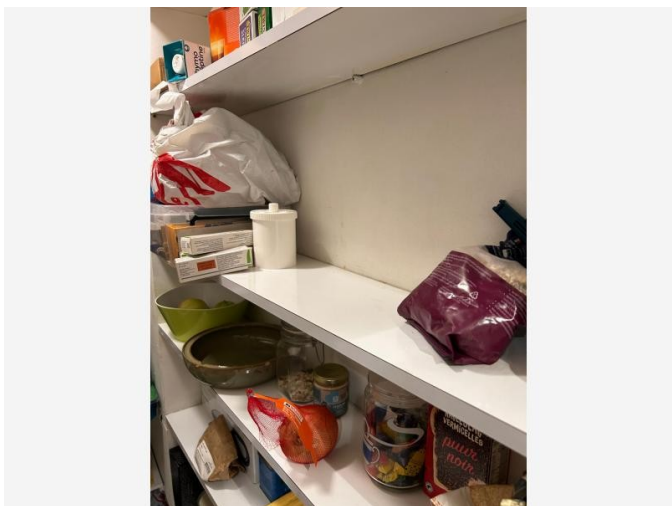
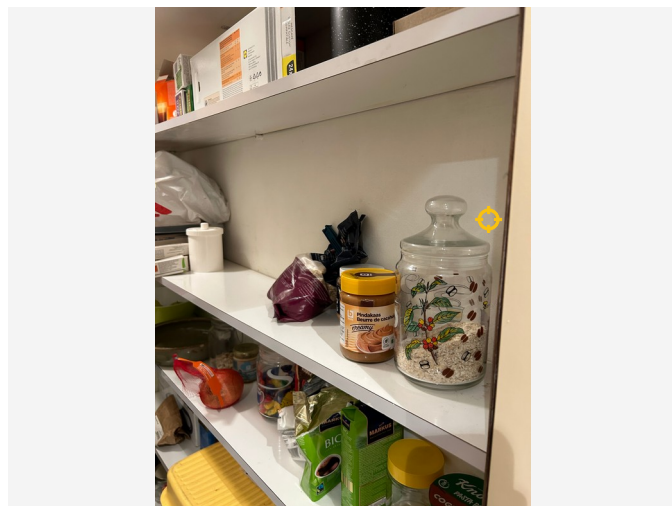
Geen asbest

#	Type	Referentie	Resultaat
14.1	Mengmonster	wandpleister	Geen asbest

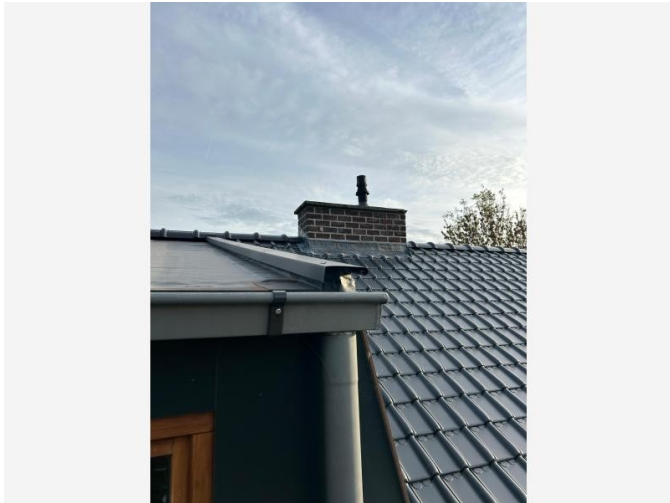
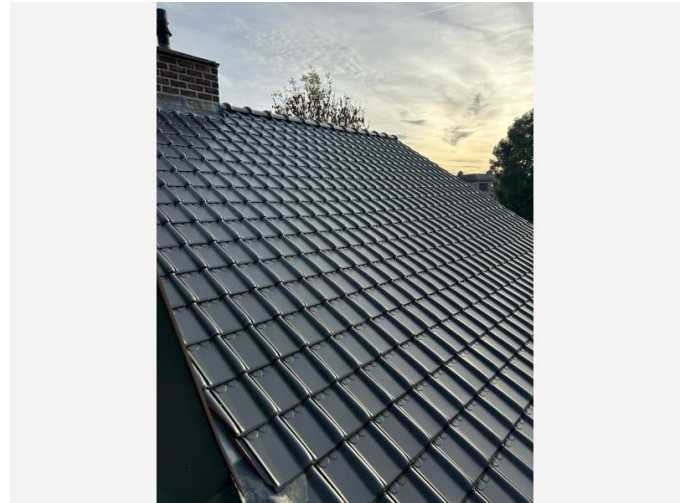
Geen asbest

Beschrijving	nieuw dak + onderdak
Omgeving	Grenst aan binnen- en buitenlucht
Primaire drager	Schuin dak
Identificatiemethode	Vaststelling met bewijsdocument, zonder monsternamen
Destructieve handeling voor identificatie	Nee
Opmerking	Er werd recent een nieuw dak geplaatst. Zie bewijsdocument.
