Asbestinventarisatetest

Kwadeweg 175, 9940 Evergem

Attestnummer : 20230417-000421.000

Uitgegeven op : 17.04.2023

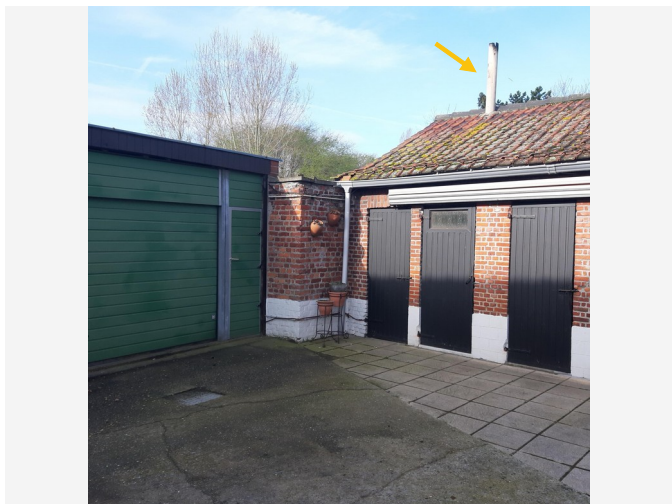
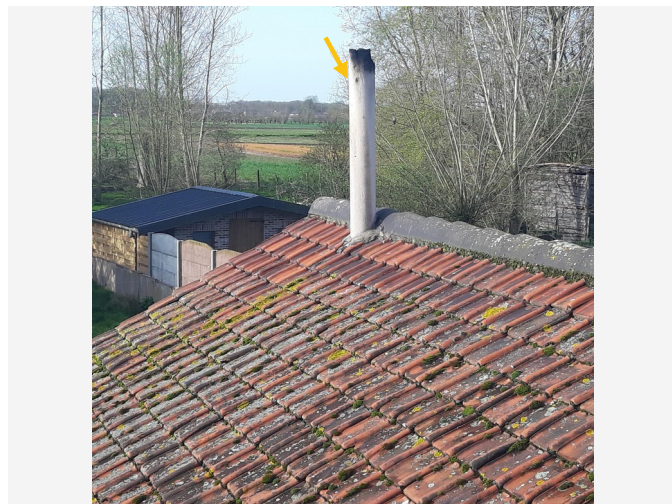
Eindbeoordeling materiaalrisico	Verhoogd materiaalrisico en/of verhoogde kans op vezelvrijgave
---------------------------------	--

Gebondenheid	Categorie 1: hechtgebonden in oorsprong
Asbestsoort (vezeltype)	Alleen chrysotiel
Asbestconcentratie	Laag (< 50%)
Afschermingsgraad van het gehele materiaal	Geheel of deels vrij aan de buitenlucht
Toestand van het materiaal	Zwaar beschadigd, zwaar verweerd

Beschrijving	rookafvoerkanaal
Omgeving	Buiten
Primaire drager	HVAC infrastructuur en uitrusting
Asbestmateriaal	Rookgaskanaal
Bindmiddel van asbestmateriaal	Cement
Gebondenheid op basis van bindmiddel	Hecht
Hoeveelheid (lengte - omtrek - dikte - aantal)	<ul style="list-style-type: none">• 1,20 m - 65,00 cm - 0,40 cm - 1 stuk
Totaal volume	0,003 m ³
Eenvoudig bereikbaar	Ja
Bevestigingswijze	<ul style="list-style-type: none">• Geklemd• Verlijmd, ingegoten, versmeerd

Het asbestmateriaal valt onder de mijlpaal van 2034.

Verwijderen

- Zorg voor een veilig beheer. Vermijd het beschadigen van het asbestmateriaal. Controleer de toestand jaarlijks op wijzigingen.

- Eenvoudige handelingen: mag via doe-het-zelf of door werknemer(s) met opleidingsattest eenvoudige handelingen
De toepassing kan weggenomen worden via doe-het-zelf methode. De toepassing constant fixeren tijdens de handelingen.

Door de omgevingsmaterialen weg te kappen kan de buis weggenomen worden.

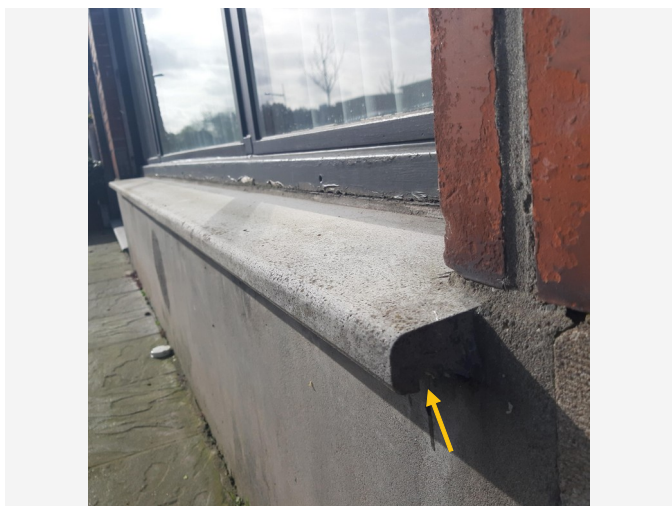
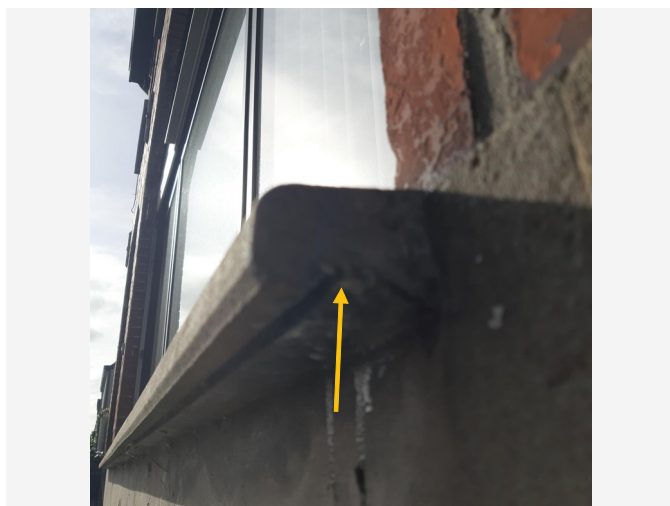
De venstertablet niet afschuren.

Eindbeoordeling materiaalrisico	Laag materiaalrisico en/of verlaagde kans op vezelvrijgave
---------------------------------	--

Gebondenheid	Categorie 1: hechtgebonden in oorsprong
Asbestsoort (vezeltype)	Alleen chrysotiel
Asbestconcentratie	Laag (< 50%)
Af schermingsgraad van het gehele materiaal	Geheel of deels vrij aan de buitenlucht
Toestand van het materiaal	Licht beschadigd, licht verweerd. Intact materiaal type Pical – asbestboard of categorie III 'gebondenheid'

#	Type	Referentie	Resultaat
2.1	Puntmonster	3	Chrysotiel

Beschrijving	venstertablet
Omgeving	Buiten
Primaire drager	Wandopening verticaal (raam, deur, ...)
Asbestmateriaal	Plaat, paneel, tablet - Generiek
Bindmiddel van asbestmateriaal	Cement

Het asbestmateriaal valt onder de mijlpaal van 2040.

Zorgvuldig beheren

- Zorg voor een veilig beheer. Vermijd het beschadigen van het asbestmateriaal. Controleer de toestand jaarlijks op wijzigingen.

- Eenvoudige handelingen: mag via doe-het-zelf of door werknemer(s) met opleidingsattest eenvoudige handelingen
De tablet mag weggenomen worden via de doe-het-zelf methode.

Door de omgevingsmaterialen los te zetten kan de tablet loskomen. De toepassing fixeren zodra handelingen uitgevoerd worden.

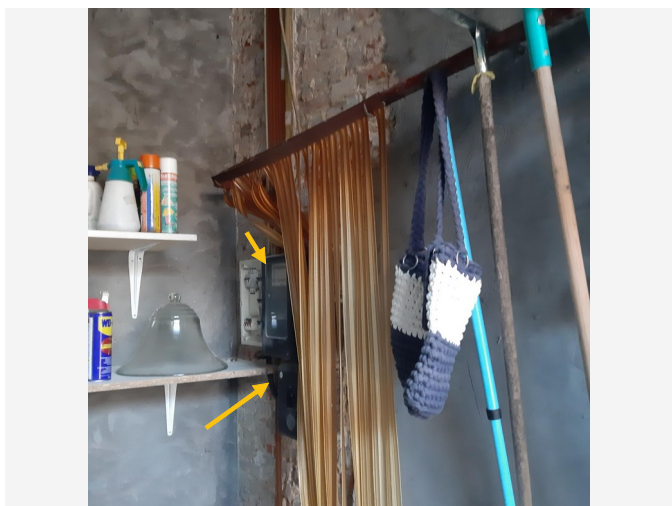
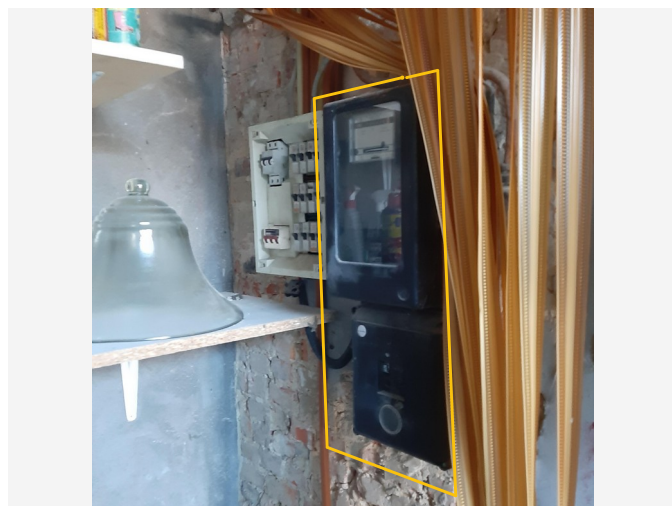
Eindbeoordeling materiaalrisico	Zeer laag materiaalrisico en/of zeer lage kans op vezelvrijgave
---------------------------------	---

Gebondenheid	Categorie 1: hechtgebonden in oorsprong
Asbestsoort (vezeltype)	Alleen chrysotiel
Asbestconcentratie	Laag (< 50%)
Afschermingsgraad van het gehele materiaal	Geheel of deels (ook) vrij aan de binnenlucht
Toestand van het materiaal	Onbeschadigd, niet verweerd

Beschrijving	elektriciteitskast, schakelaar
Omgeving	Binnen
Primaire drager	Communicatie en elektrische infrastructuur en uitrusting
Asbestmateriaal	Plaat, paneel, tablet - Type Bakeliet
Bindmiddel van asbestmateriaal	Kunststof of -hars
Gebondenheid op basis van bindmiddel	Hecht
Hoeveelheid (oppervlakte - dikte - aantal)	• 0,10 m ² - 0,40 cm - 1 stuk
Totaal volume	< 0,001 m ³
Eenvoudig bereikbaar	Ja
Bevestigingswijze	• Geschroefd
Identificatiemethode	Vaststelling zonder monsternamen

Het asbestmateriaal valt onder de mijlpaal van 2040.

Zorgvuldig beheren

- Zorg voor een veilig beheer. Vermijd het beschadigen van het asbestmateriaal. Controleer de toestand jaarlijks op wijzigingen.

- Eenvoudige handelingen: mag via doe-het-zelf of door werknemer(s) met opleidingsattest eenvoudige handelingen
Een vakman kan de toepassing veilig wegnemen.

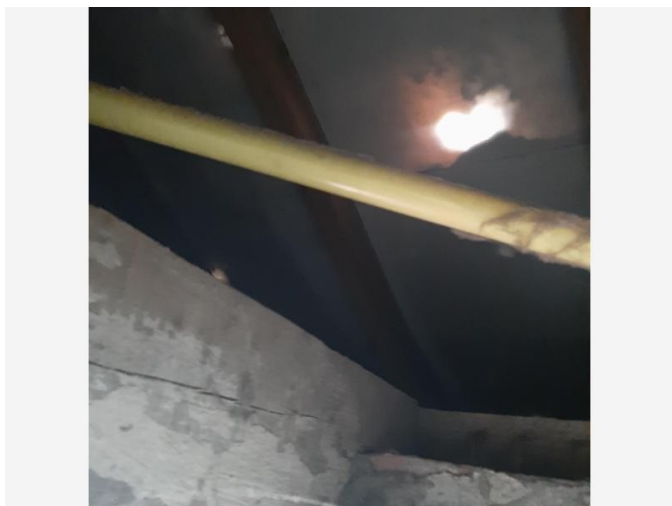
Situeringfoto

Tijdelijke beperking

Reden: Er is geen volledige risicobeoordeling mogelijk

Uitleg van de asbestdeskundige: De zoldervloer is niet afgewerkt, deze kan niet betreden worden.

Vanop een trap vanuit de stal kan vastgesteld worden dat er pvc onderdakplaten geplaatst zijn.

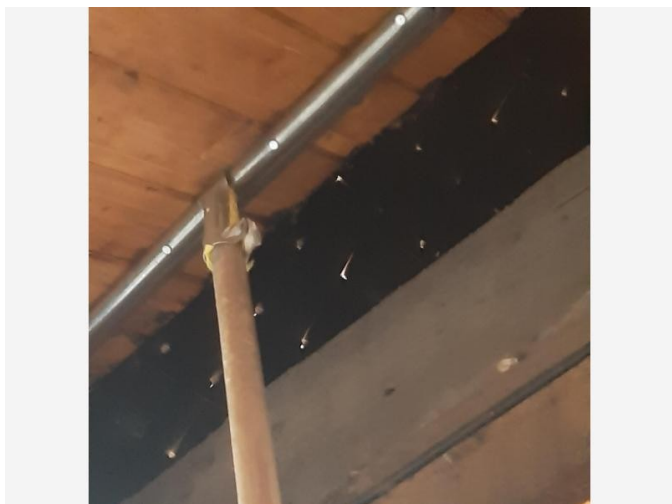
Situeringfoto

Tijdelijke beperking

Reden: Er is geen volledige risicobeoordeling mogelijk

Uitleg van de asbestdeskundige: De zoldervloer is niet afgewerkt, kan niet betreden worden.

De opening van het zolderluik bevindt zich boven de trap naar de 1 ste verdieping.

Te gevaarlijk om boven de traphal een trapladder te zetten.

Doordat de zolderval open geduwd wordt kan vastgesteld worden dat er geen onderdak aanwezig is.

De dakpannen zijn zichtbaar.

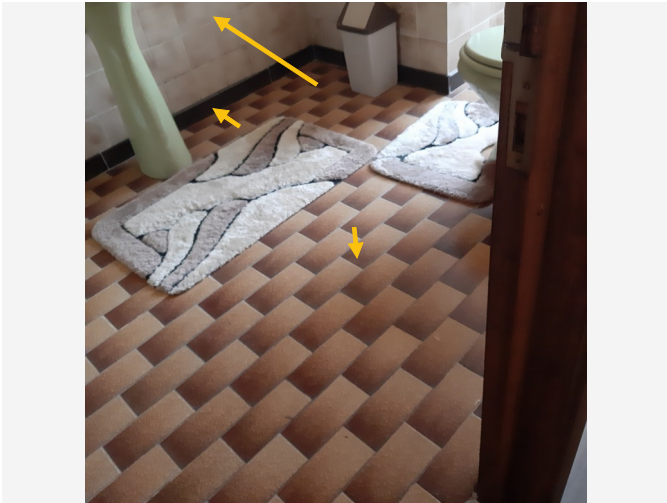
Vrije foto

Destijds werden dikwijls asbesthoudende lijmen gebruikt.

Indien werken uitgevoerd worden aan de betegeling, plinten, faience dient een asbest labo- analyse uitgevoerd te worden op de onderliggende lijmlaag.

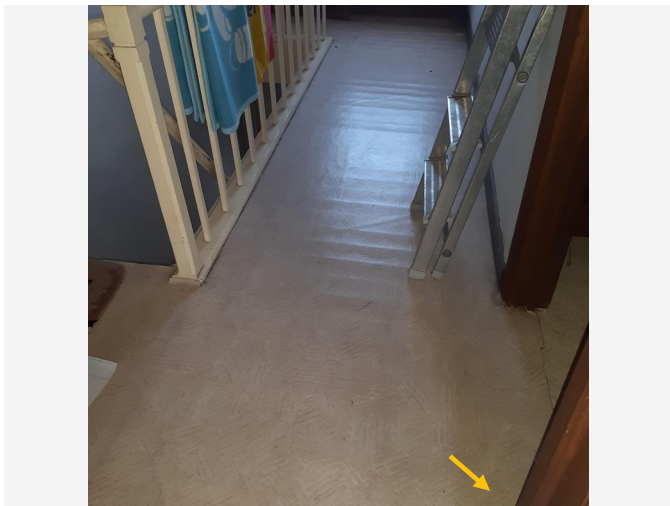
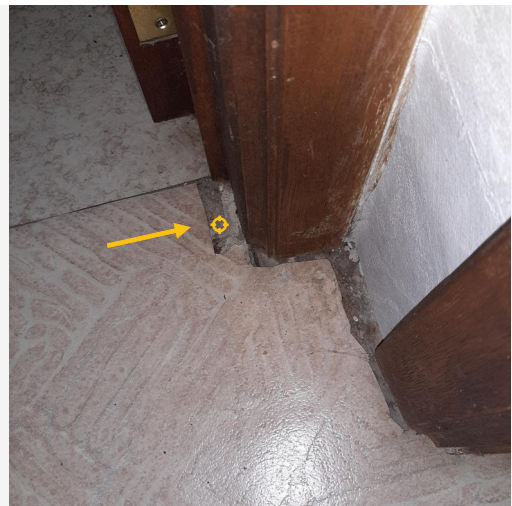
Geen asbest

#	Type	Referentie	Resultaat
8.1	Puntmonster	2	Geen asbest

Beschrijving	linoleum nachthal
Omgeving	Binnen
Primaire drager	Vloer
Bindmiddel van materiaal	Karton - papier - viltachtig

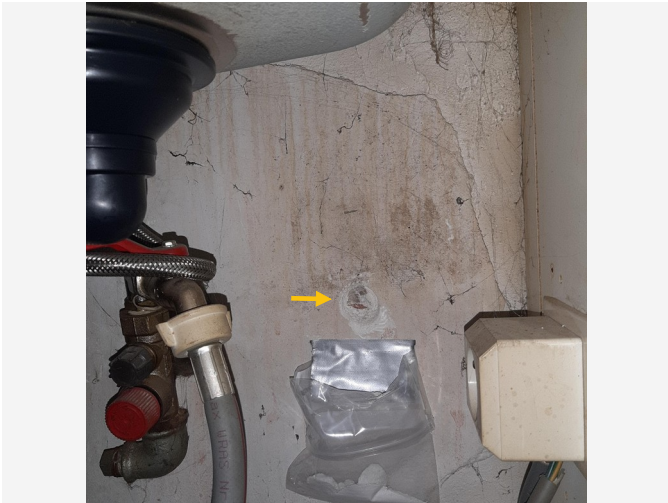
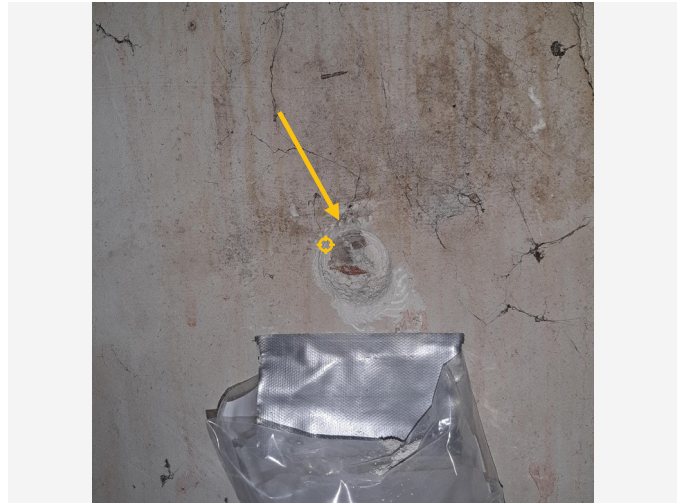
Geen asbest

#	Type	Referentie	Resultaat
9.1	Mengmonster	1	Geen asbest

Beschrijving	wandpleister
Omgeving	Binnen
Primaire drager	Binnenwand
