Asbestinventarisatetest

Makkegemstraat 6, 9820 Merelbeke

Attestnummer : 20230426-000323.000

Uitgegeven op : 26.04.2023

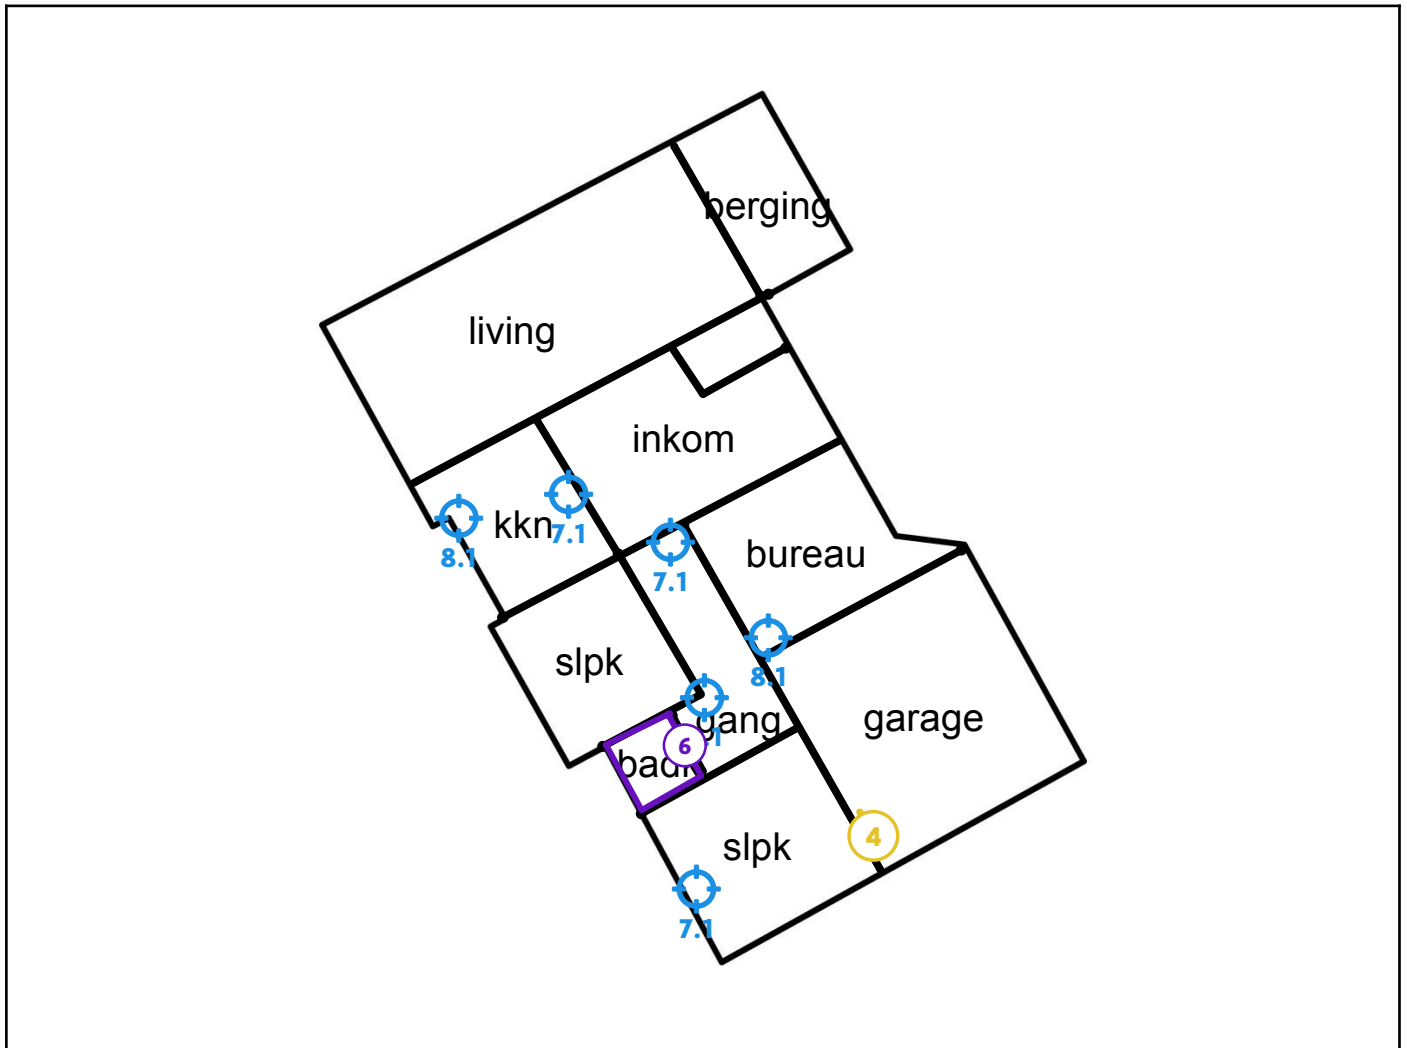
Plan 1.1: Gelijkvloers

Beschrijving	Type	Actie
4. Elektrisch schakelmateriaal uit bakeliet	Asbestmateriaal	Zorgvuldig beheren
6. Tegellijn faience tegels	Advies	-
7. Pleister plafond	Geen asbest	-
7.1 Code: MM02	Mengmonster	-
8. Pleister muren	Geen asbest	-
8.1 Code: MM01	Mengmonster	-

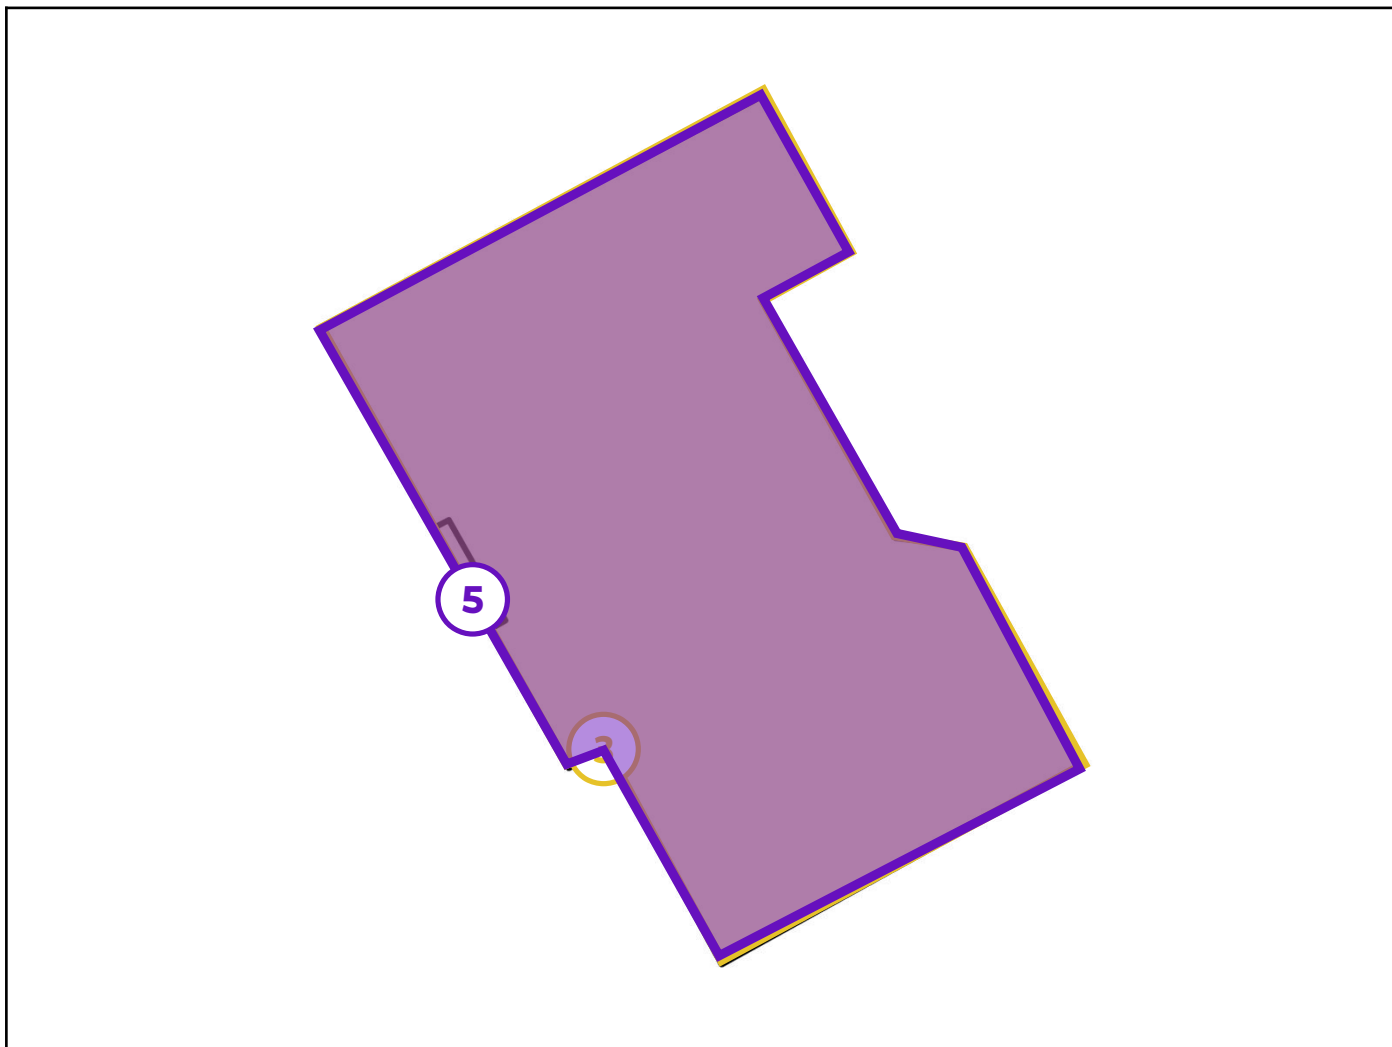
Plan 1.2: Woning plan

Beschrijving	Type	Actie
3. Onderdak woning	Asbestmateriaal	Zorgvuldig beheren
5. Leidingisolatie, mastiek, verwarming	Advies	-

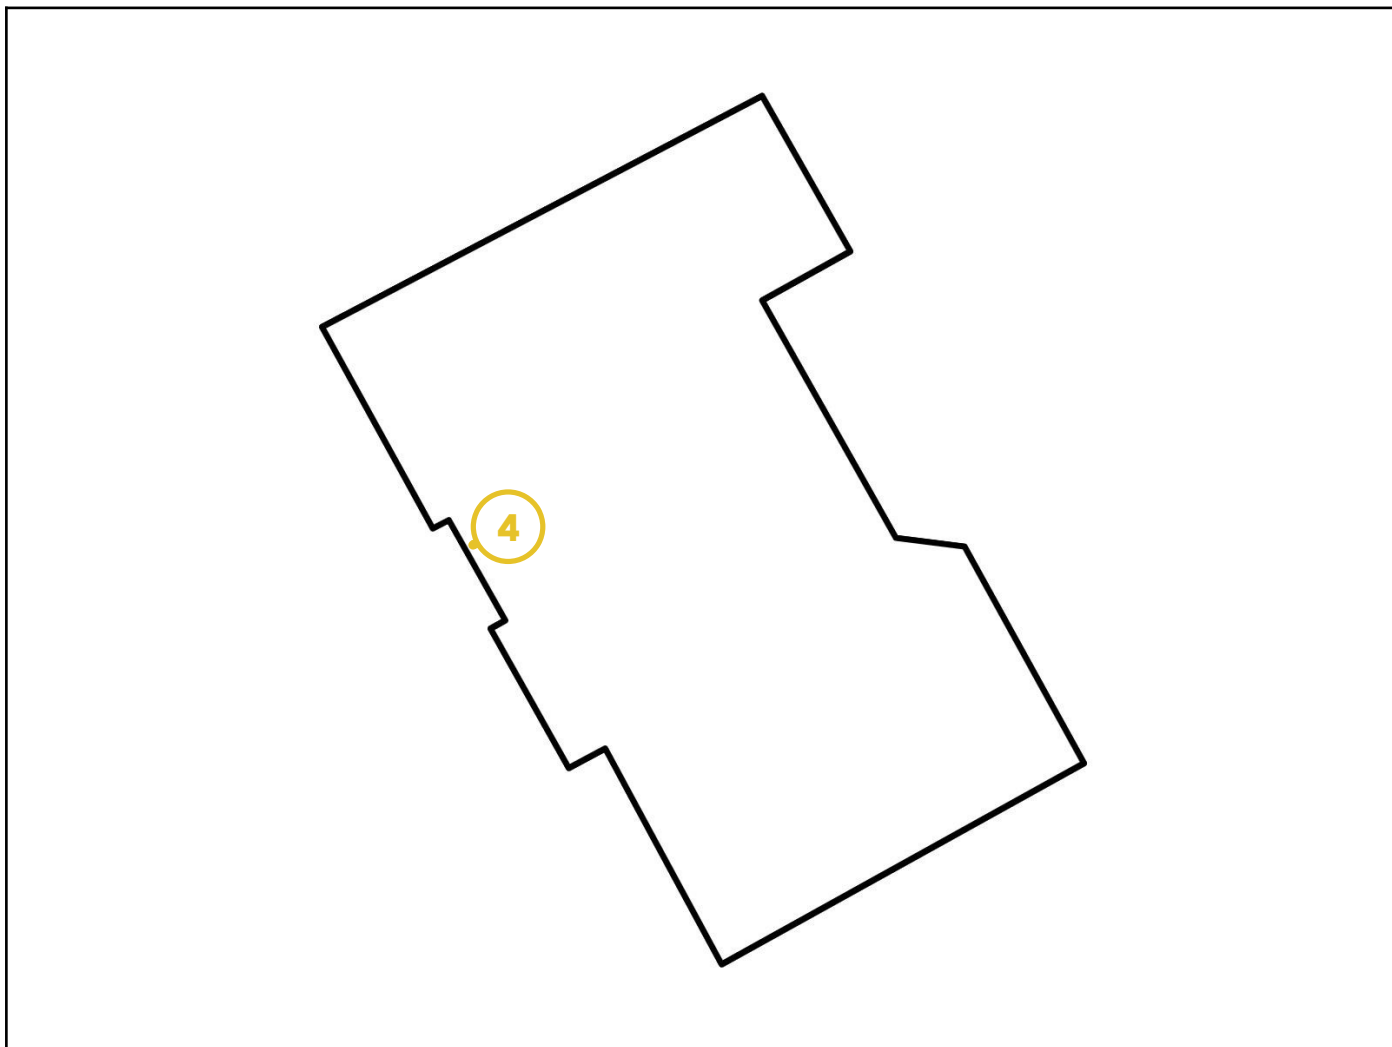
Plan 1.3: Zolder

Beschrijving	Type	Actie
4. Elektrisch schakelmateriaal uit bakeliet	Asbestmateriaal	Zorgvuldig beheren

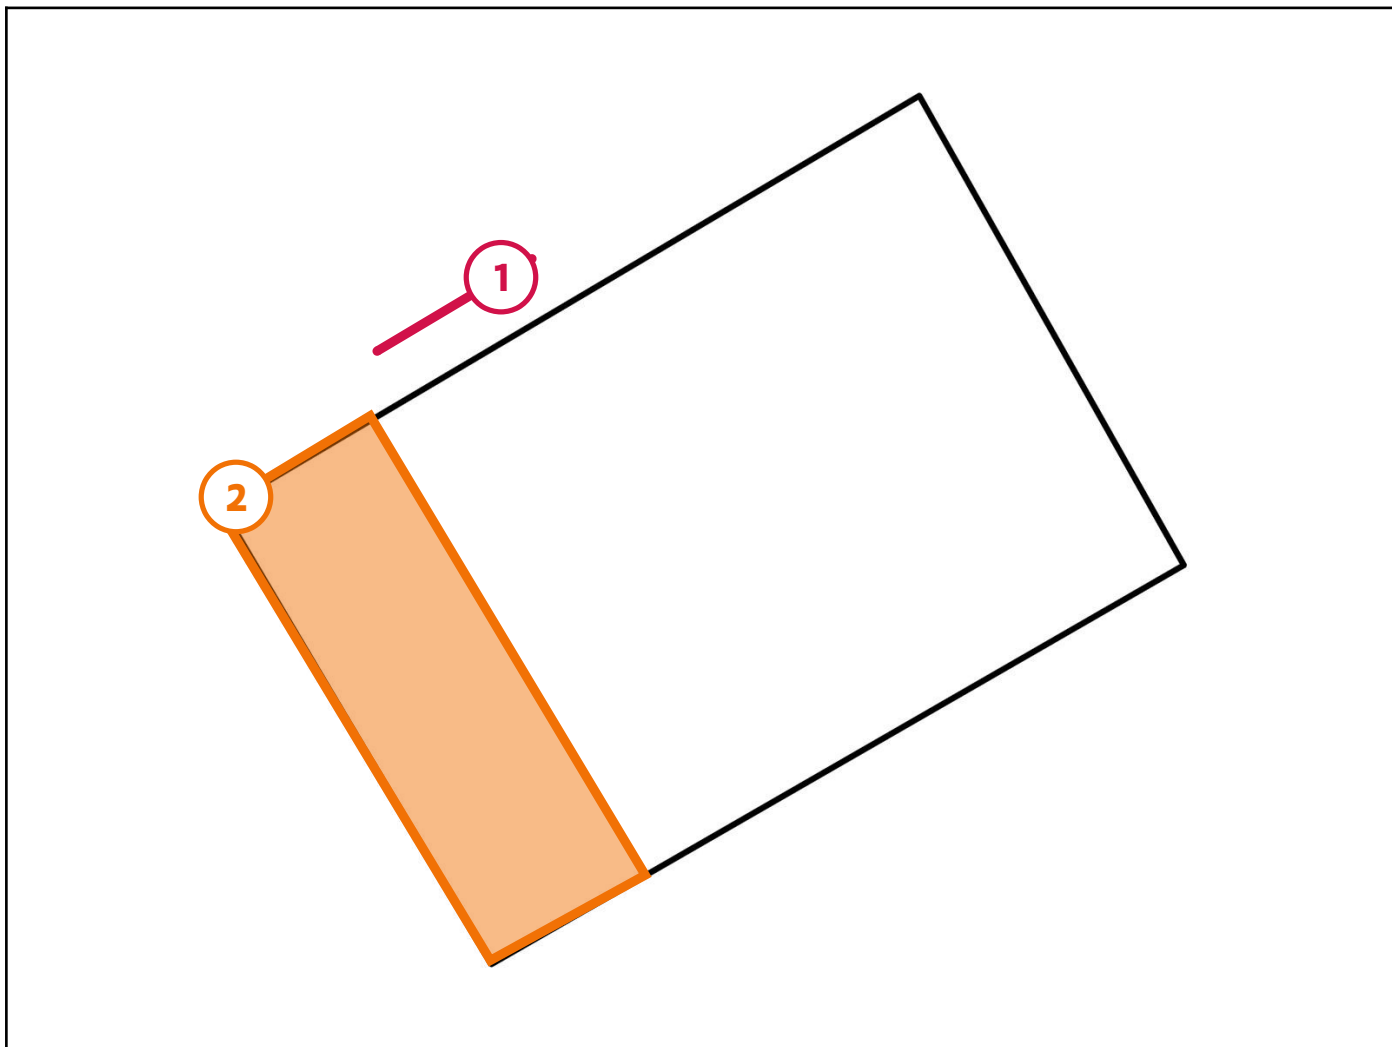
Plan 4.1: Kippenhok plan

Beschrijving	Type	Actie
1. Golfplaten achter kippenhok	Asbestmateriaal	Dringend verwijderen
2. Golfplaten op Kippenhok	Asbestmateriaal	Verwijderen

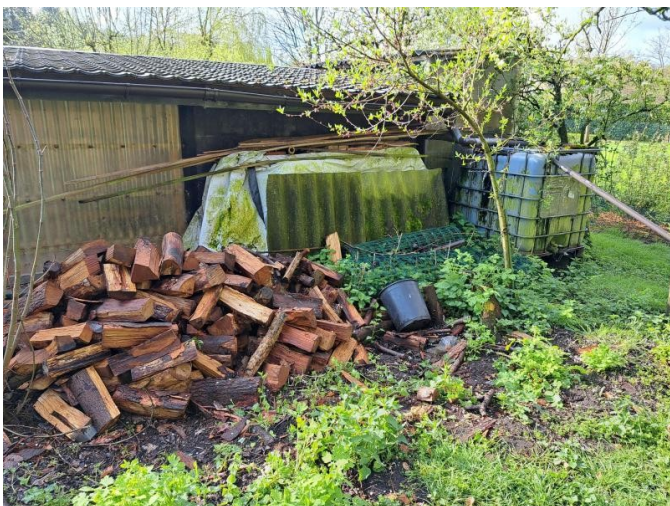
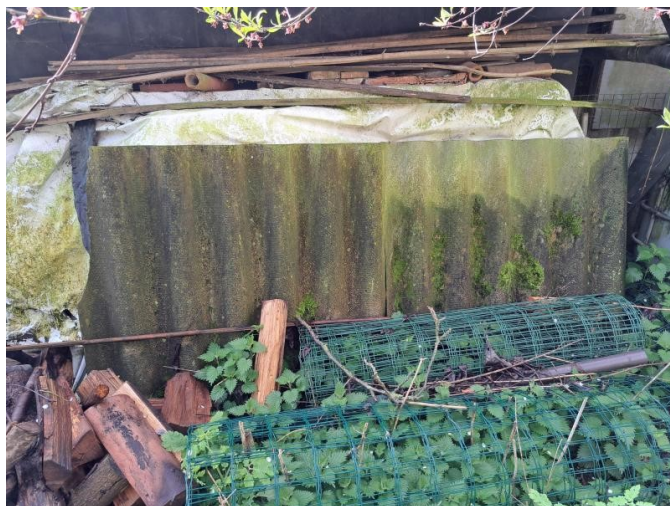
Dringend verwijderen

Beschrijving	Golfplaten achter kippenhok
Type afvalstof	Betreft stock-voorraad of gedemonteerde asbestmaterialen
Aanwezige resten	Geen resten aanwezig
Omgeving	Buiten
Primaire drager	Bodem
Asbestmaterialen	<ul style="list-style-type: none">Dak- en gevelbekleding - Golfplaat
Bindmiddel van asbestmateriaal	Cement
Gebondenheid op basis van bindmiddel	Hecht
Hoeveelheid (gewicht - aantal)	<ul style="list-style-type: none">10,00 kg - 2 stuks
Totaal gewicht	20,00 kg
Eenvoudig bereikbaar	Ja
Identificatiemethode	Vaststelling zonder monsternamen

- Verwijder het asbestafval.

- Eenvoudige handelingen: mag via doe-het-zelf of door werknemer(s) met opleidingsattest eenvoudige handelingen
Het afval betreft hechtgebonden toepassingen. Verwijder deze zonde (extra) beschadigingen.

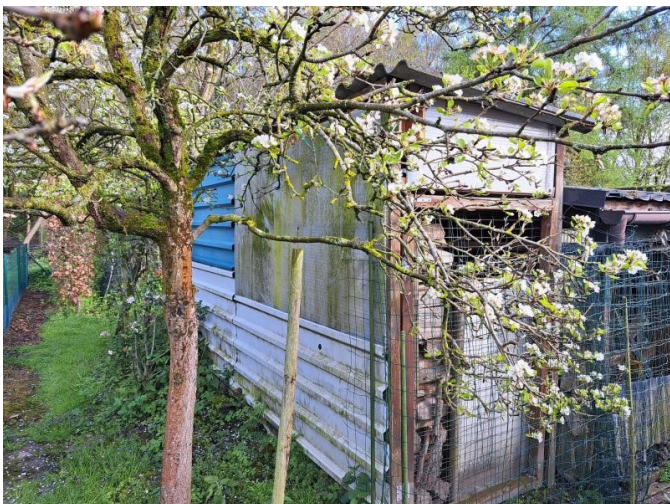
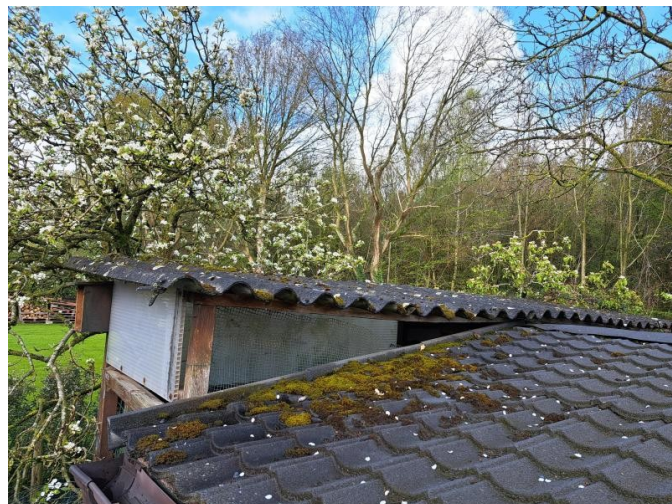
Het asbestmateriaal valt onder de mijlpaal van 2034.

[Verwijderen](#)

Eindbeoordeling materiaalrisico	Verhoogd materiaalrisico en/of verhoogde kans op vezelvrijgave
---------------------------------	--

Gebondenheid	Categorie 1: hechtgebonden in oorsprong
Asbestsoort (vezeltype)	Crocidoliet aanwezig
Asbestconcentratie	Laag (< 50%)
Afschermingsgraad van het gehele materiaal	Geheel of deels vrij aan de buitenlucht
Toestand van het materiaal	Matig beschadigd, matig verweerd

Beschrijving	Golfplaten op Kippenhok
Omgeving	Buiten
Primaire drager	Schuin dak
Asbestmateriaal	Dak- en gevelbekleding - Golfplaat
Bindmiddel van asbestmateriaal	Cement
Gebondenheid op basis van bindmiddel	Hecht
Hoeveelheid (oppervlakte - aantal)	• 7,50 m ² - 1 stuk
Totale oppervlakte	7,50 m ²
Eenvoudig bereikbaar	Ja
Bevestigingswijze	• Geschroefd

- Verwijder dit asbestmateriaal zo snel mogelijk. Volg de toestand goed op.
- Hemelwater dat afspoelt van asbestcement daken of gevels kan asbestdeeltjes bevatten. Gebruik het enkel voor gesloten circuits (bv. spoelen toiletten). Reinig na het vervangen van het dak of de gevel de dakgoten en regenwaterput of -ton om asbesthoudend sediment of slib te verwijderen

- Eenvoudige handelingen: mag via doe-het-zelf of door werknemer(s) met opleidingsattest eenvoudige handelingen
Golfplaten zijn een hechtgebonden toepassing, deze dienen voorzichtig te worden verwijderd zonder te breken/slijpen om vezelvrijgave te vermijden. De ruimte of het materiaal die zich onder de golfplaten bevindt kan mogelijks gecontamineerd zijn door vezelvrijgave van deze toepassing.

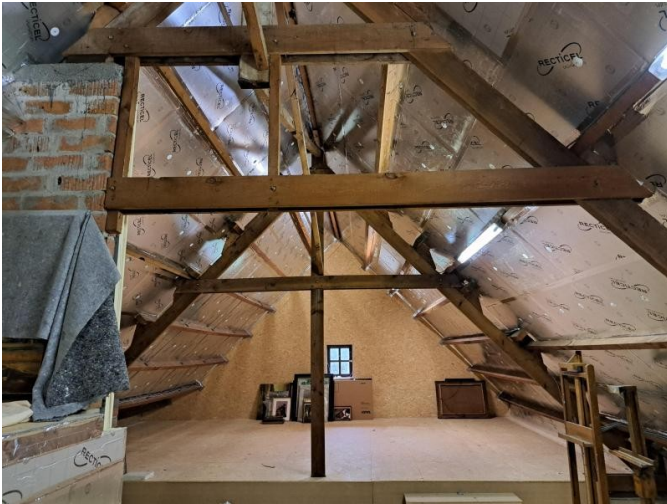
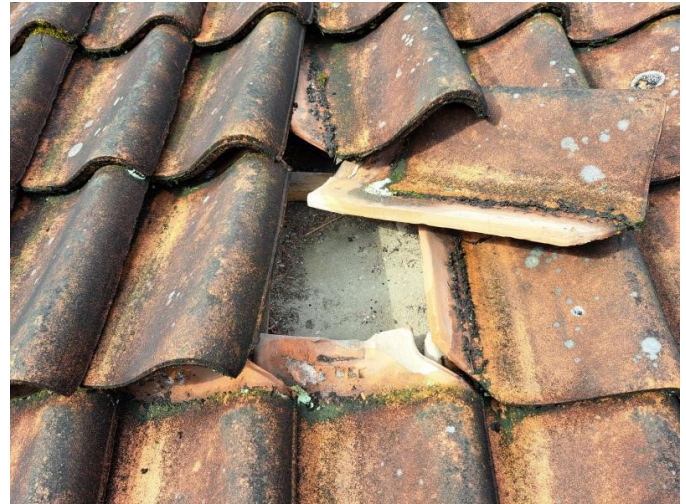
Het asbestmateriaal valt onder de mijlpaal van 2040.

Zorgvuldig beheren

Eindbeoordeling materiaalrisico	Laag materiaalrisico en/of verlaagde kans op vezelvrijgave
---------------------------------	--

Gebondenheid	Categorie 1: hechtgebonden in oorsprong
Asbestsoort (vezeltype)	Crocidoliet aanwezig
Asbestconcentratie	Laag (< 50%)
Afschermingsgraad van het gehele materiaal	Niet stootvaste afscherming
Toestand van het materiaal	Licht beschadigd, licht verweerd. Intact materiaal type Pical – asbestboard of categorie III 'gebondenheid'

Beschrijving	Onderdak woning
Omgeving	Binnen
Primaire drager	Schuin dak
Asbestmateriaal	Plaat, paneel, tablet - Type Menuiserite
Bindmiddel van asbestmateriaal	Cement
Gebondenheid op basis van bindmiddel	Hecht
Hoeveelheid (oppervlakte - dikte - aantal)	• 355,00 m ² - 0,30 cm - 1 stuk
Totaal volume	1,065 m ³
Eenvoudig bereikbaar	Ja
Bevestigingswijze	• Geklemd • Genageld, geniet

- Zorg voor een veilig beheer en verwijder dit asbestmateriaal wanneer het bij werken eenvoudig bereikbaar wordt. Controleer de toestand jaarlijks op wijzigingen.

- Eenvoudige handelingen: mag via doe-het-zelf of door werknemer(s) met opleidingsattest eenvoudige handelingen
Menuiserieplaten zijn een hechtgebonden toepassing, deze dienen voorzichtig te worden verwijderd zonder te breken/slijpen om vezelvrijgave te vermijden.

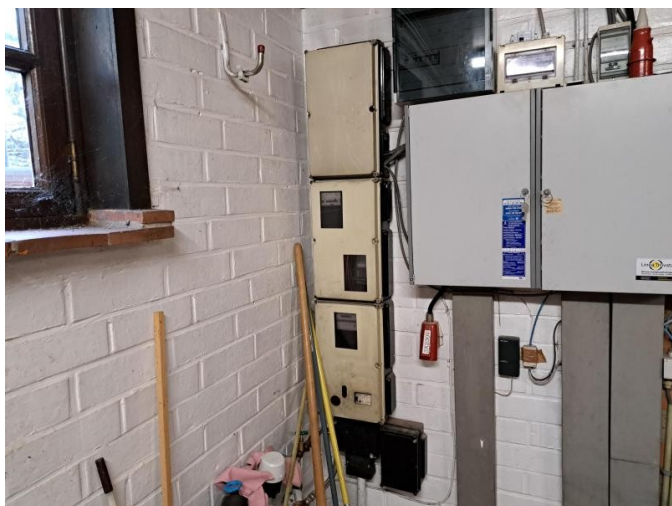
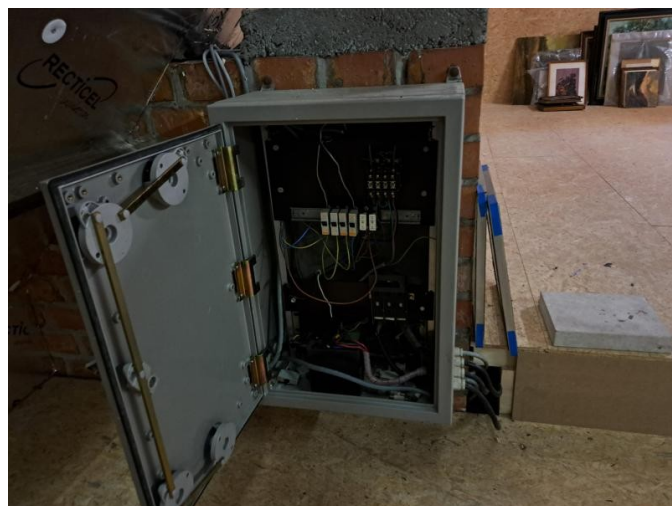
Het asbestmateriaal valt onder de mijlpaal van 2040.

Zorgvuldig beheren

Eindbeoordeling materiaalrisico	Laag materiaalrisico en/of verlaagde kans op vezelvrijgave
---------------------------------	--

Gebondenheid	Categorie 1: hechtgebonden in oorsprong
Asbestsoort (vezeltype)	Crocidoliet aanwezig
Asbestconcentratie	Laag (< 50%)
Afschermingsgraad van het gehele materiaal	Geheel of deels (ook) vrij aan de binnenlucht
Toestand van het materiaal	Onbeschadigd, niet verweerd

Beschrijving	Elektrisch schakelmateriaal uit bakeliet
Omgeving	Binnen
Primaire drager	Communicatie en elektrische infrastructuur en uitrusting
Asbestmateriaal	Bakeliet schakelmateriaal
Bindmiddel van asbestmateriaal	Kunststof of -hars
Gebondenheid op basis van bindmiddel	Hecht
Hoeveelheid (gewicht - aantal)	<ul style="list-style-type: none">• 10,00 kg - 1 stuk
Totaal gewicht	10,00 kg
Eenvoudig bereikbaar	Ja
Bevestigingswijze	<ul style="list-style-type: none">• Geschroefd
Identificatiemethode	Vaststelling zonder monsternamen

Destructieve handeling voor identificatie	Nee
Opmerking	Het betreft al het oud elektrisch (schakel)materieel van bakeliet (zwart/bruin) (bvb; schakelaars/klemmendozen/stopcontacten/lamphouders...) Het betreft een ruwe schatting van de hoeveelheid.

- Zorg voor een veilig beheer. Vermijd het beschadigen van het asbestmateriaal. Controleer de toestand jaarlijks op wijzigingen.

- Eenvoudige handelingen: mag via doe-het-zelf of door werknemer(s) met opleidingsattest eenvoudige handelingen
Elektrisch materiaal uit bakeliet zijn hechtgebonden toepassingen. Deze dienen voorzichtig te worden verwijderd zonder te breken.

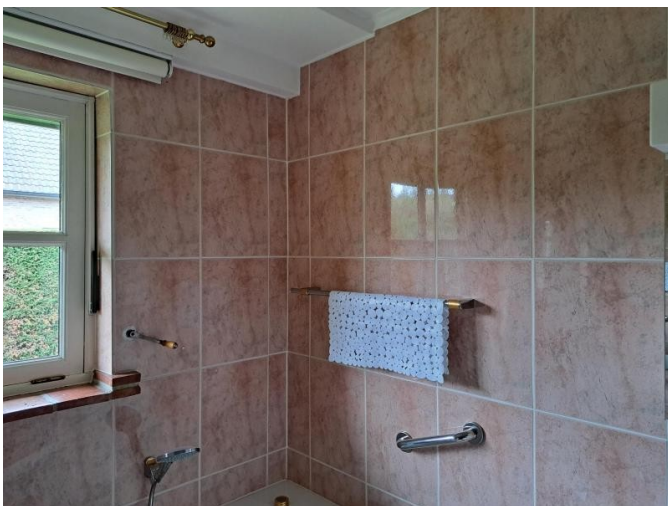
Vrije foto

De gebruikte tegelijm van faiencetegels kan asbest bevatten, het betreft een niet-destructief onderzoek, daardoor kon deze niet visueel vastgesteld of bemonsterd worden.

Identificatiemethode	Redelijk vermoeden
Primaire drager	Binnenwand
(Asbest)materiaal	In-situ afwerkingslagen - Lijm laag
Bindmiddel	Lijm
Gebondenheid bindmiddel	Hecht

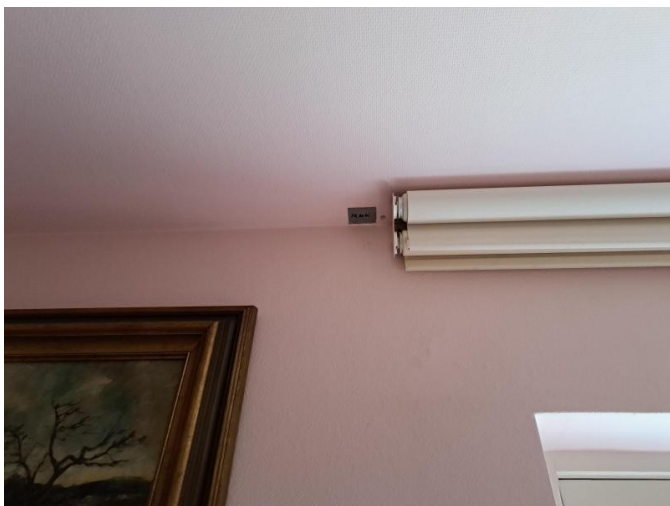
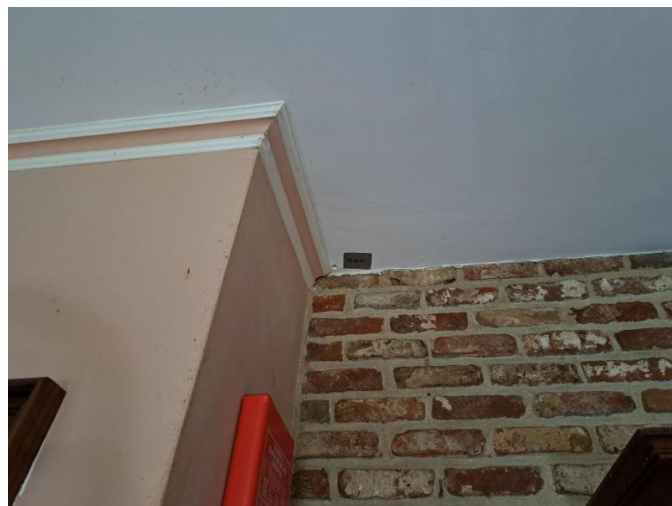
Fiche 7: Pleister plafond

Geen asbest

#	Type	Referentie	Resultaat
7.1	Mengmonster	MM02	Geen asbest

Beschrijving	Pleister plafond
Omgeving	Binnen
Primaire drager	Plafond
Bindmiddel van materiaal	Gips - kalk

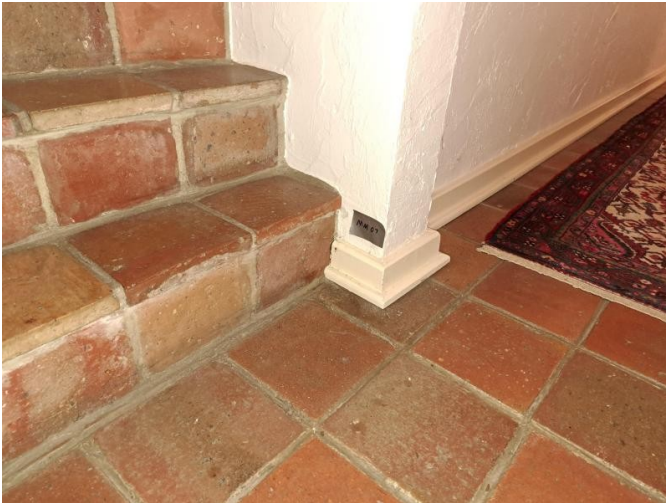
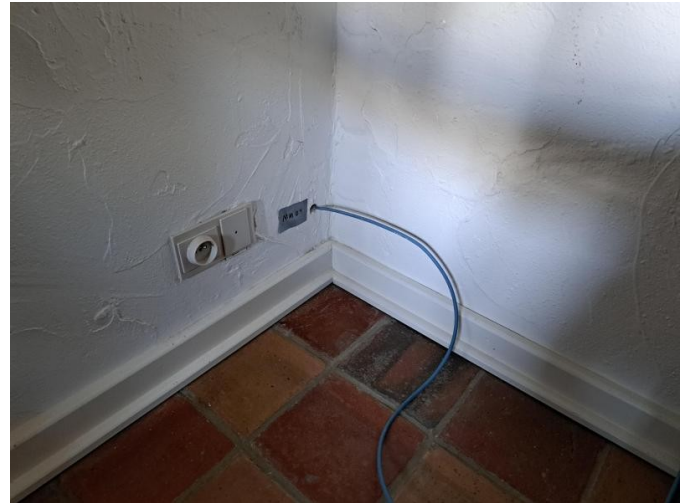
Fiche 8: Pleister muren

Geen asbest

#	Type	Referentie	Resultaat
8.1	Mengmonster	MM01	Geen asbest

Beschrijving	Pleister muren
Omgeving	Binnen
Primaire drager	Binnenwand
Bindmiddel van materiaal	Gips - kalk
