Asbestinventarisatetest

Hundelgemsesteenweg 433, 9050 Gent

Attestnummer : 20230822-000343.000

Uitgegeven op : 22.08.2023

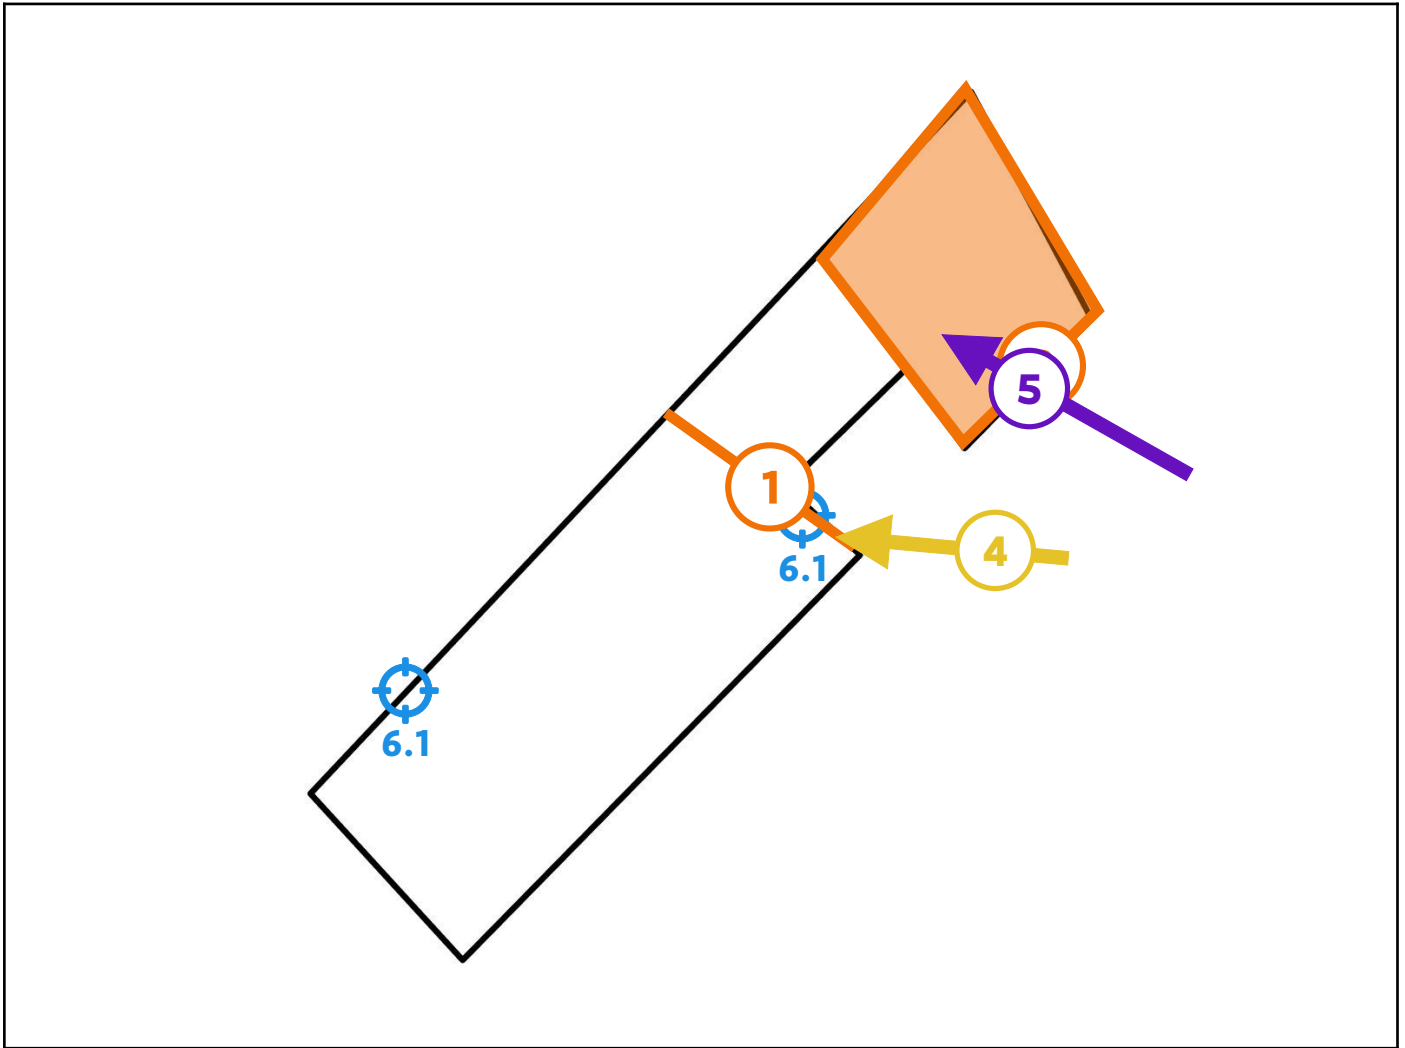
Plan 1.1: Hoofdgebouw plan

Beschrijving	Type	Actie
1. lei gevel	Asbestmateriaal	Verwijderen
2. Golfplaten	Asbestmateriaal	Verwijderen
4. Asbestkoker	Asbestmateriaal	Zorgvuldig beheren
5. Tuinhuis	Beperking	-
6. Pleisterwerk	Geen asbest	-
6.1 Code: 1	Mengmonster	-

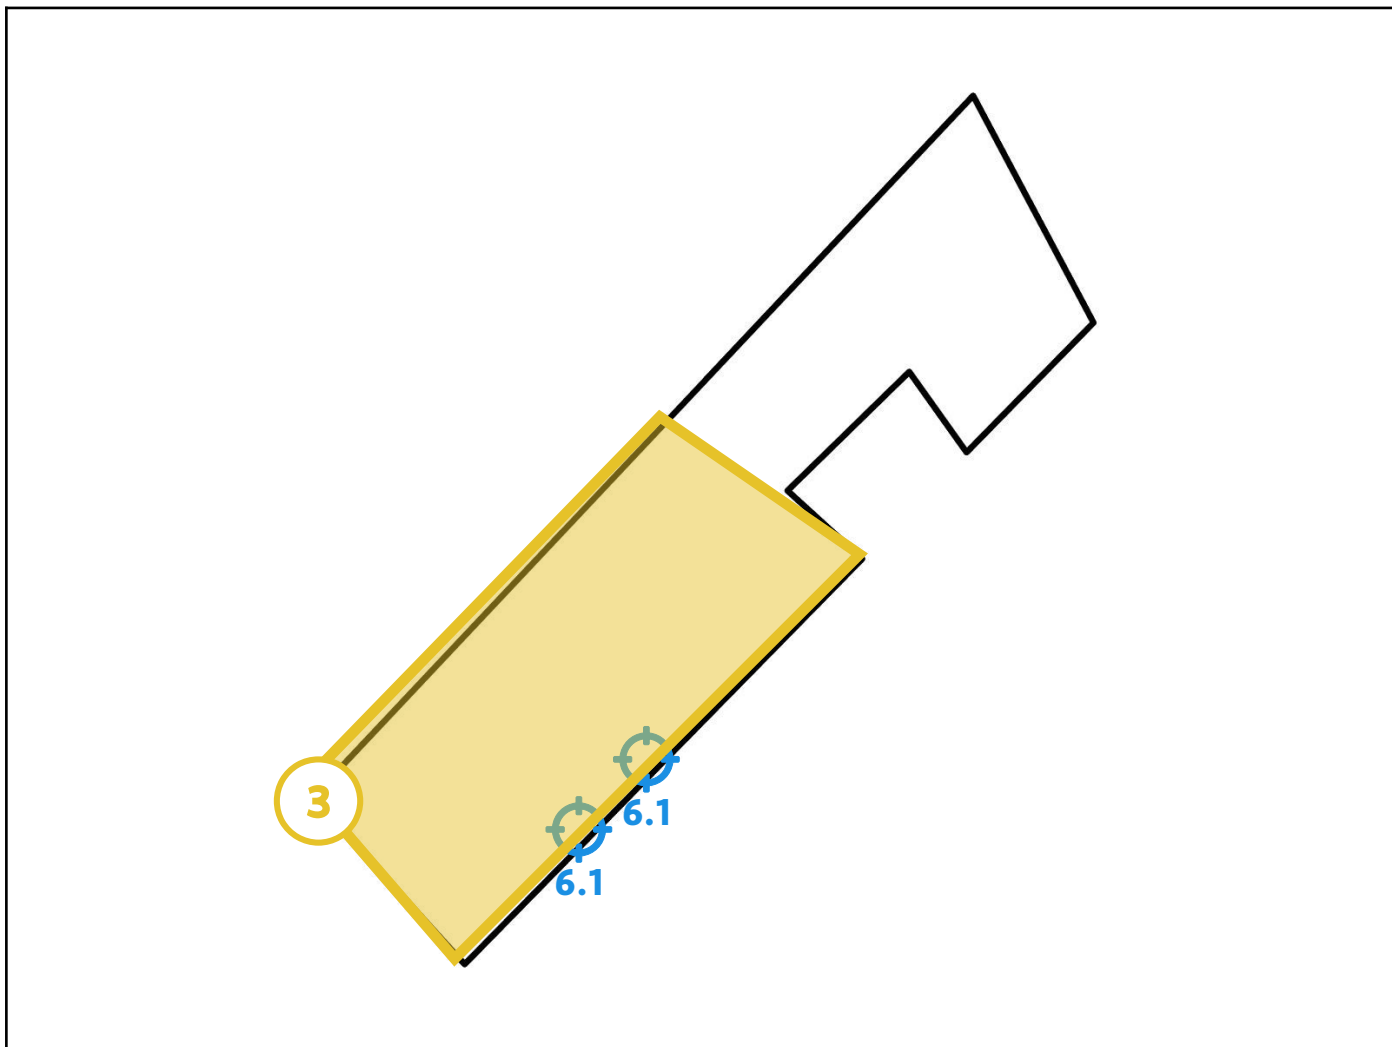
Plan 1.2: 1e verdieping

Beschrijving	Type	Actie
3. Onderdakplaat dak	Asbestmateriaal	Zorgvuldig beheren
6. Pleisterwerk	Geen asbest	-
6.1 Code: 1	Mengmonster	-

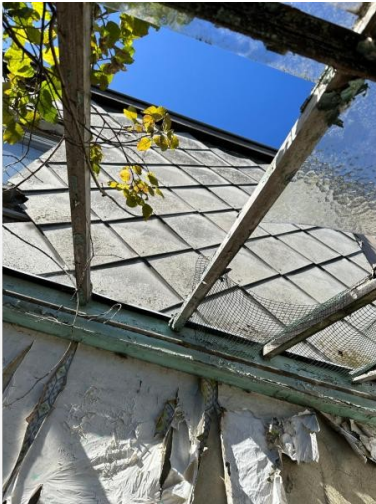
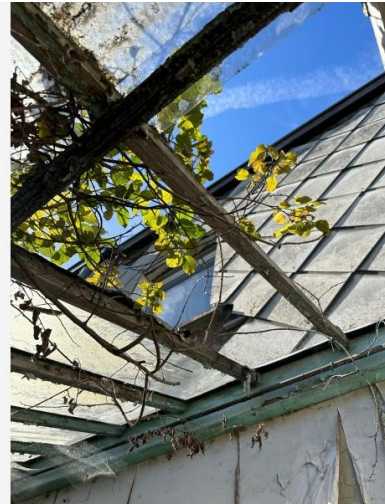
Eindbeoordeling materiaalrisico	Verhoogd materiaalrisico en/of verhoogde kans op vezelvrijgave
---------------------------------	--

Gebondenheid	Categorie 1: hechtgebonden in oorsprong
Asbestsoort (vezeltype)	Crocidoliet aanwezig
Asbestconcentratie	Laag (< 50%)
Afschermingsgraad van het gehele materiaal	Geheel of deels vrij aan de buitenlucht
Toestand van het materiaal	Matig beschadigd, matig verweerd

Beschrijving	lei gevel
Omgeving	Buiten
Primaire drager	Wand buitenschil
Asbestmateriaal	Dak- en gevelbekleding - Lei, shingle
Bindmiddel van asbestmateriaal	Cement
Gebondenheid op basis van bindmiddel	Hecht
Hoeveelheid (oppervlakte - aantal)	<ul style="list-style-type: none">• 50,00 m² - 1 stuk
Totale oppervlakte	50,00 m ²
Eenvoudig bereikbaar	Ja
Bevestigingswijze	<ul style="list-style-type: none">• Geklemd• Genageld, geniet

Verwijderen

- Verwijder dit asbestmateriaal zo snel mogelijk. Volg de toestand goed op.

- Eenvoudige handelingen: enkel door erkend asbestverwijderaar
Hechtgebonden asbest in buitenomgeving maar niet zo eenvoudig bereikbaar.

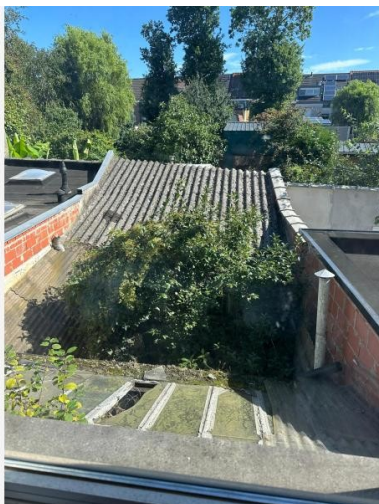
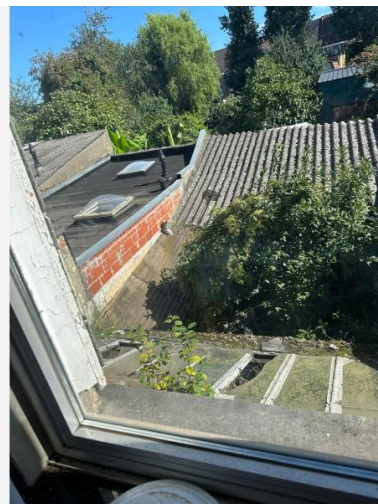
Eindbeoordeling materiaalrisico	Verhoogd materiaalrisico en/of verhoogde kans op vezelvrijgave
---------------------------------	--

Gebondenheid	Categorie 1: hechtgebonden in oorsprong
Asbestsoort (vezeltype)	Crocidoliet aanwezig
Asbestconcentratie	Laag (< 50%)
Afschermingsgraad van het gehele materiaal	Geheel of deels vrij aan de buitenlucht
Toestand van het materiaal	Matig beschadigd, matig verweerd

Beschrijving	Golfplaten
Omgeving	Buiten
Primaire drager	Plat dak
Asbestmateriaal	Dak- en gevelbekleding - Golfplaat
Bindmiddel van asbestmateriaal	Cement
Gebondenheid op basis van bindmiddel	Hecht
Hoeveelheid (oppervlakte - aantal)	<ul style="list-style-type: none">• 20,00 m² - 1 stuk
Totale oppervlakte	20,00 m ²
Eenvoudig bereikbaar	Ja
Bevestigingswijze	<ul style="list-style-type: none">• Geklemd• Genageld, geniet

Verwijderen

- Zorg voor een veilig beheer en verwijder dit asbestmateriaal wanneer het bij werken eenvoudig bereikbaar wordt. Controleer de toestand jaarlijks op wijzigingen.

- Eenvoudige handelingen: mag via doe-het-zelf of door werknemer(s) met opleidingsattest eenvoudige handelingen
Hechtgebonden asbest in buitenomgeving + eenvoudig bereikbaar

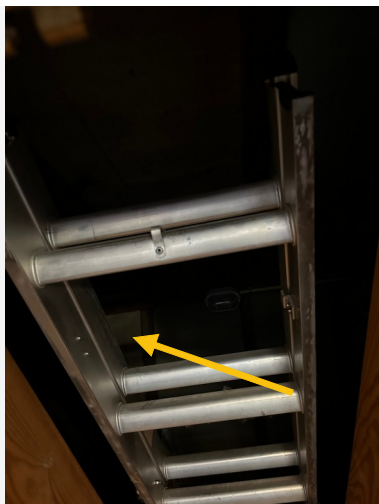
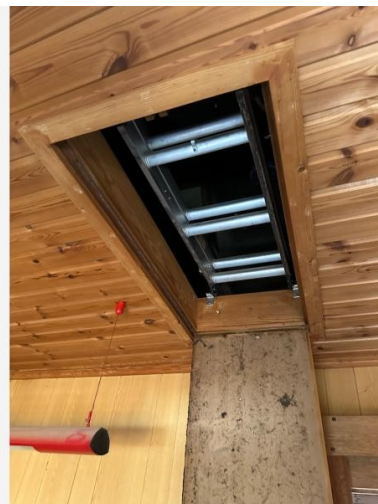
Eindbeoordeling materiaalrisico	Laag materiaalrisico en/of verlaagde kans op vezelvrijgave
---------------------------------	--

Gebondenheid	Categorie 1: hechtgebonden in oorsprong
Asbestsoort (vezeltype)	Crocidoliet aanwezig
Asbestconcentratie	Laag (< 50%)
Afschermingsgraad van het gehele materiaal	Enkel randen niet afgeschermd maar geen contact met binnenluchtstromen
Toestand van het materiaal	Licht beschadigd, licht verweerd. Intact materiaal type Pical – asbestboard of categorie III 'gebondenheid'

Beschrijving	Onderdakplaat dak
Omgeving	Binnen
Primaire drager	Schuin dak
Asbestmateriaal	Dak- en gevelbekleding - Plaat
Bindmiddel van asbestmateriaal	Cement
Gebondenheid op basis van bindmiddel	Hecht
Hoeveelheid (oppervlakte - dikte - aantal)	<ul style="list-style-type: none">• 50,00 m² - 1,00 cm - 1 stuk
Totaal volume	0,50 m ³
Eenvoudig bereikbaar	Nee <ul style="list-style-type: none">• Verwijdering tast de bouwkundige integriteit aan.
Bevestigingswijze	<ul style="list-style-type: none">• Geklemd

Zorgvuldig beheren

- Zorg voor een veilig beheer en verwijder dit asbestmateriaal wanneer het bij werken eenvoudig bereikbaar wordt. Controleer de toestand jaarlijks op wijzigingen.

- Eenvoudige handelingen: mag via doe-het-zelf of door werknemer(s) met opleidingsattest eenvoudige handelingen
hechtgebonden asbest, weinig beschadigd

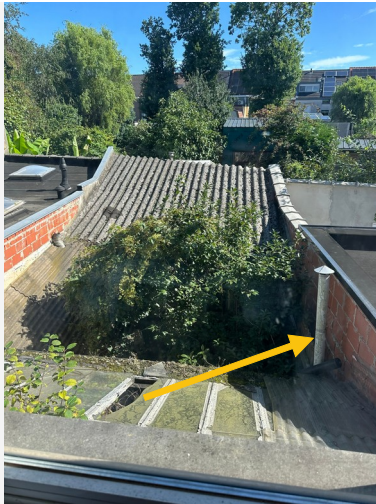
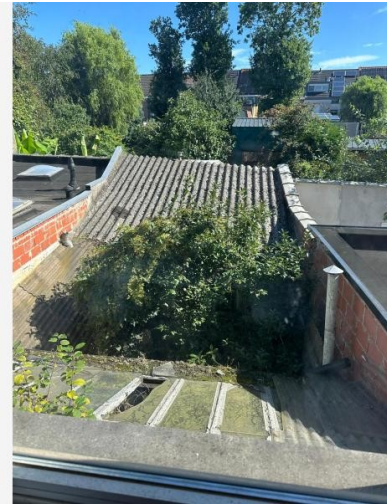
Eindbeoordeling materiaalrisico	Laag materiaalrisico en/of verlaagde kans op vezelvrijgave
---------------------------------	--

Gebondenheid	Categorie 1: hechtgebonden in oorsprong
Asbestsoort (vezeltype)	Crocidoliet aanwezig
Asbestconcentratie	Laag (< 50%)
Afschermingsgraad van het gehele materiaal	Geheel of deels vrij aan de buitenlucht
Toestand van het materiaal	Licht beschadigd, licht verweerd. Intact materiaal type Pical – asbestboard of categorie III 'gebondenheid'

Beschrijving	Asbestkoker
Omgeving	Buiten
Primaire drager	Wand buitenschil
Asbestmateriaal	Buis, koker, leiding, pijp, doorvoer
Bindmiddel van asbestmateriaal	Cement
Gebondenheid op basis van bindmiddel	Hecht
Hoeveelheid (lengte - omtrek - dikte - aantal)	<ul style="list-style-type: none">• 4,00 m - 40,00 cm - 3,00 cm - 1 stuk
Totaal volume	0,048 m ³
Eenvoudig bereikbaar	Ja
Bevestigingswijze	<ul style="list-style-type: none">• Geklemd• Verlijmd, ingegoten, versmeerd

Zorgvuldig beheren

- Zorg voor een veilig beheer en verwijder dit asbestmateriaal wanneer het bij werken eenvoudig bereikbaar wordt. Controleer de toestand jaarlijks op wijzigingen.

- Eenvoudige handelingen: enkel door erkend asbestverwijderaar
Hechtgebonden asbest in buitenomgeving

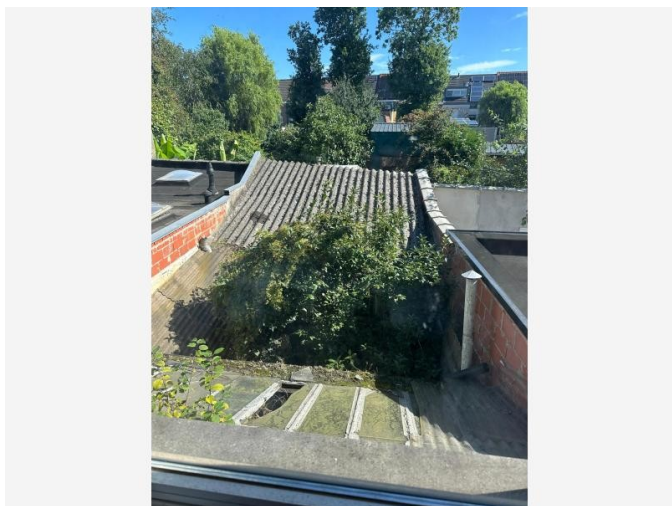
Situeringfoto

Permanente beperking

Reden: Het onderzoek kan niet uitgevoerd worden binnen de bepalingen van de Welzijnswet

Uitleg van de asbestdeskundige: Gebouw half ingestort, onbereikbaar door tuin te gaan

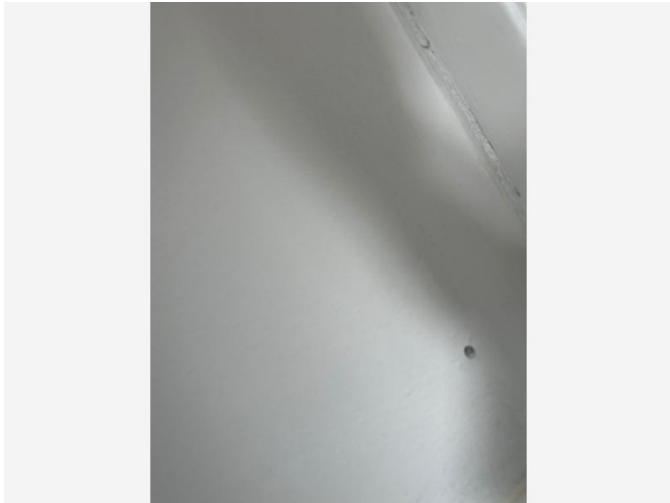
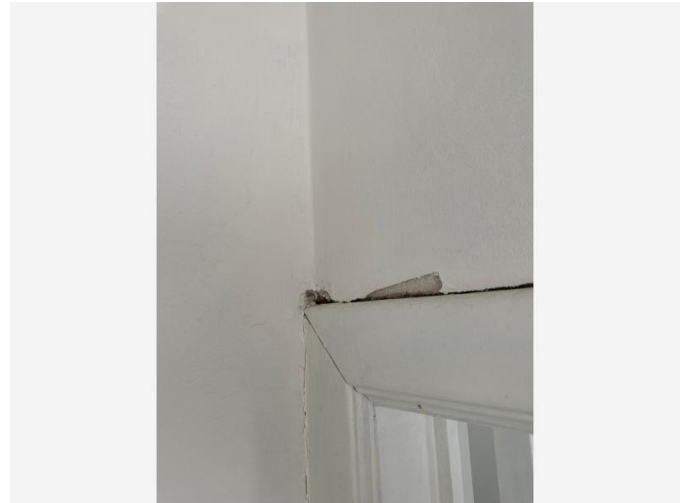
Geen asbest

#	Type	Referentie	Resultaat
6.1	Mengmonster	1	Geen asbest

Beschrijving	Pleisterwerk
Omgeving	Binnen
Primaire drager	Binnenwand
