Asbestinventarisatetest

Oosterzelesteenweg 8G, 9230 Wetteren

Eindconclusie volgens de wetgeving:

Niet-asbestveilig

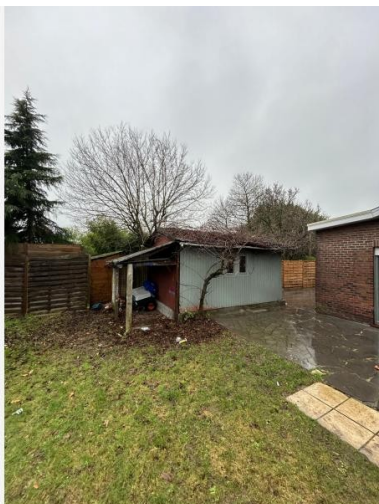
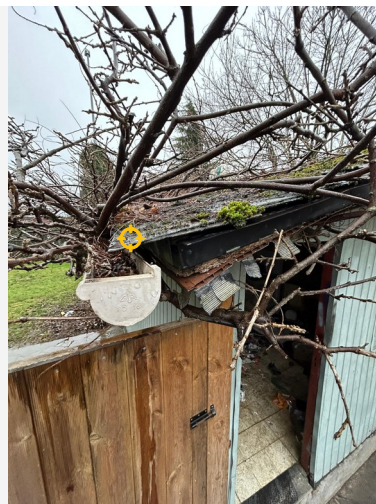
Het asbestmateriaal valt onder de mijlpaal van 2034.

Eindbeoordeling materiaalrisico	Laag materiaalrisico en/of verlaagde kans op vezelvrijgave
---------------------------------	--

Gebondenheid	Categorie 1: hechtgebonden in oorsprong
Asbestsoort (vezeltype)	Alleen chrysotiel
Asbestconcentratie	Laag (< 50%)
Afschermingsgraad van het gehele materiaal	Geheel of deels vrij aan de buitenlucht
Toestand van het materiaal	Licht beschadigd, licht verweerd. Intact materiaal type Pical – asbestboard of categorie III 'gebondenheid'

#	Type	Referentie	Resultaat
1.1	Puntmonster	dak lei tuinhuis	Chrysotiel

Beschrijving	Dak - of gevel lei met staalname tuinhuis
Omgeving	Buiten
Primaire drager	Schuin dak
Asbestmateriaal	Dak- en gevelbekleding - Lei, shingle
Bindmiddel van asbestmateriaal	Cement
Gebondenheid op basis van bindmiddel	Hecht
Hoeveelheid (oppervlakte - aantal)	<ul style="list-style-type: none">• 20,00 m² - 1 stuk
Totale oppervlakte	20,00 m ²
Eenvoudig bereikbaar	Ja
Bevestigingswijze	<ul style="list-style-type: none">• Geklemd• Genageld, geniet
Identificatiemethode	Vaststelling met monstername
Destructieve handeling voor identificatie	Nee
Opmerking	Aangegeven hoeveelheden en gewichten berusten louter op grove inschattingen en kunnen niet gebruikt worden in het kader van een meetstaat voor werken.

Verwijderen

- Zorg voor een veilig beheer. Vermijd het beschadigen van het asbestmateriaal. Controleer de toestand jaarlijks op wijzigingen.

- Eenvoudige handelingen: mag via doe-het-zelf of door werknemer(s) met opleidingsattest eenvoudige handelingen
De dakbedekking mag weggenomen worden door via volgende methode(s):
doe-het-zelf of door werknemer(s) met opleidingsattest eenvoudige handelingen,
zolang het materiaal niet wordt beschadigd bij afbraak.
Het materiaal breken is ten strengste verboden, dit zou vezelvrijgave veroorzaken.
Draag de nodige bescherming: overall, mondkapje ffp3, wegwerphandschoenen en wegwerp overschoenen.
Bij afbraak het materiaal zorgvuldig beheren en dubbel verpakken bij transport.

Breng het asbestafval zo snel mogelijk naar een asbest verwerker.

Zorg ervoor dat er GEEN resten gecontamineerd materiaal overblijven op de plaats van afbraak. Het is ten strengste verboden momenteel het dak te reinigen omdat het sporen van asbest bevat. Op het dak mogen ook geen zonnepanelen worden geplaatst.

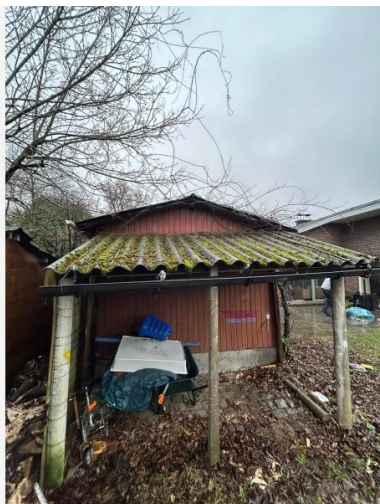
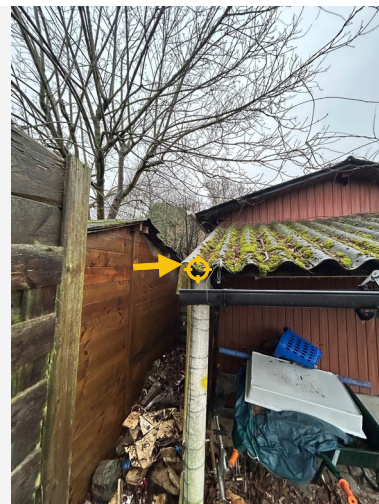
Het asbestmateriaal valt onder de mijlpaal van 2034.

Eindbeoordeling materiaalrisico	Laag materiaalrisico en/of verlaagde kans op vezelvrijgave
---------------------------------	--

Gebondenheid	Categorie 1: hechtgebonden in oorsprong
Asbestsoort (vezeltype)	Alleen chrysotiel
Asbestconcentratie	Laag (< 50%)
Afschermingsgraad van het gehele materiaal	Geheel of deels vrij aan de buitenlucht
Toestand van het materiaal	Licht beschadigd, licht verweerd. Intact materiaal type Pical – asbestboard of categorie III 'gebondenheid'

#	Type	Referentie	Resultaat
2.1	Puntmonster	golfplaat in cement	Chrysotiel

Beschrijving	Golfplaat in cement met staalname.
--------------	------------------------------------

Verwijderen

- Zorg voor een veilig beheer. Vermijd het beschadigen van het asbestmateriaal. Controleer de toestand jaarlijks op wijzigingen.

- Eenvoudige handelingen: mag via doe-het-zelf of door werknemer(s) met opleidingsattest eenvoudige handelingen
De dakbedekking mag weggenomen worden door via volgende methode(s):
doe-het-zelf of door werknemer(s) met opleidingsattest eenvoudige handelingen,
zolang het materiaal niet wordt beschadigd bij afbraak.
Het materiaal breken is ten strengste verboden, dit zou vezelvrijgave veroorzaken.
Draag de nodige bescherming: overall, mondkapje ffp3, wegwerphandschoenen en wegwerp overschoenen.
Bij afbraak het materiaal zorgvuldig beheren en dubbel verpakken bij transport.

Breng het asbestafval zo snel mogelijk naar een asbest verwerker.

Zorg ervoor dat er GEEN resten gecontamineerd materiaal overblijven op de plaats van afbraak. Het is ten strengste verboden momenteel het dak te reinigen omdat het sporen van asbest bevat. Op het dak mogen ook geen zonnepanelen worden geplaatst.

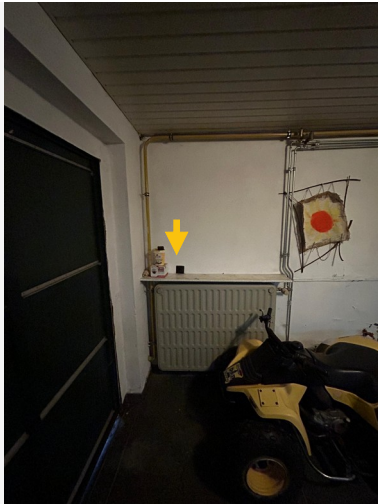
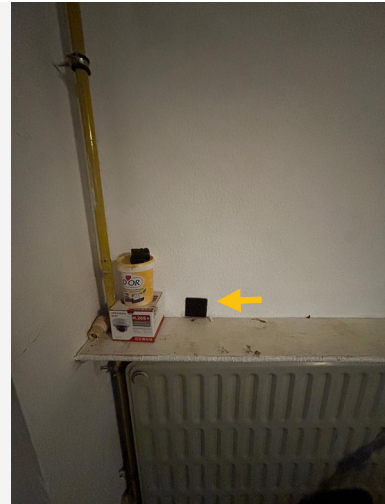
Het asbestmateriaal valt onder de mijlpaal van 2040.

Eindbeoordeling materiaalrisico	Laag materiaalrisico en/of verlaagde kans op vezelvrijgave
---------------------------------	--

Gebondenheid	Categorie 1: hechtgebonden in oorsprong
Asbestsoort (vezeltype)	Crocidoliet aanwezig
Asbestconcentratie	Laag (< 50%)
Afschermingsgraad van het gehele materiaal	Geheel of deels (ook) vrij aan de binnenlucht
Toestand van het materiaal	Onbeschadigd, niet verweerd

Beschrijving	Bakeliet schakelaar
Omgeving	Binnen

Zorgvuldig beheren

- Zorg voor een veilig beheer. Vermijd het beschadigen van het asbestmateriaal. Controleer de toestand jaarlijks op wijzigingen.

- Eenvoudige handelingen: mag via doe-het-zelf of door werknemer(s) met opleidingsattest eenvoudige handelingen
Eenvoudig in zijn geheel te demonteren zonder stofvorming.
Bakeliet is niet bemonsterbaar via het niet - destructief onderzoek.
Bakeliet kan asbest bevatten. Bij sloop of renovatie moet dit materiaal verwijderd worden.
Deze toepassing in bakeliet staat in verbinding met de electriciteit van het pand.
Laat deze toepassing wegnemen door een vakman, electricien.
Zorg ervoor dat bij het wegnemen het materiaal niet breekt.

Zorg voor een zorgvuldig beheer. Verpak het materiaal dubbel en draag de juiste beschermkledij.
Breng het bakeliet zo snel mogelijk naar een asbestverwerker.

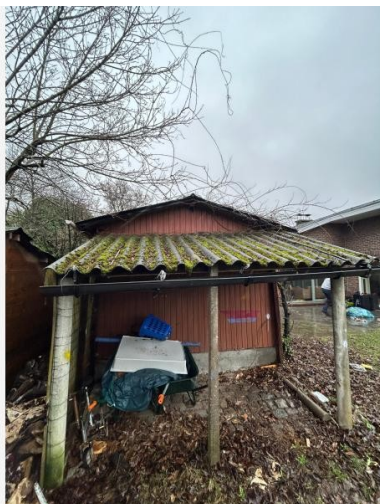
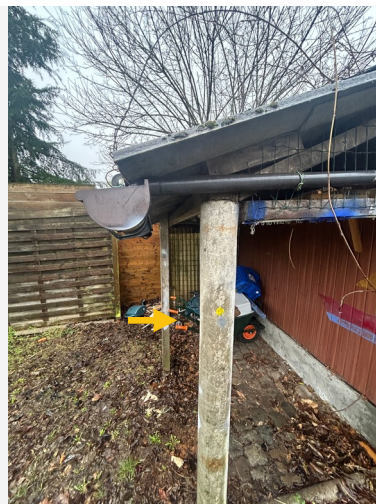
Het asbestmateriaal valt onder de mijlpaal van 2040.

Eindbeoordeling materiaalrisico	Laag materiaalrisico en/of verlaagde kans op vezelvrijgave
---------------------------------	--

Gebondenheid	Categorie 1: hechtgebonden in oorsprong
Asbestsoort (vezeltype)	Crocidoliet aanwezig
Asbestconcentratie	Laag (< 50%)
Afschermingsgraad van het gehele materiaal	Geheel of deels vrij aan de buitenlucht
Toestand van het materiaal	Licht beschadigd, licht verweerd. Intact materiaal type Pical – asbestboard of categorie III 'gebondenheid'

Beschrijving	Cement buis - koker x 2
Omgeving	Buiten
Primaire drager	HVAC infrastructuur en uitrusting
Asbestmateriaal	Buis, koker, leiding, pijp, doorvoer
Bindmiddel van asbestmateriaal	Cement
Gebondenheid op basis van bindmiddel	Hecht
Hoeveelheid (lengte - omtrek - dikte - aantal)	<ul style="list-style-type: none"> 2,00 m - 15,00 cm - 2,00 cm - 1 stuk
Totaal volume	0,006 m ³
Eenvoudig bereikbaar	<p>Nee</p> <ul style="list-style-type: none"> Verwijdering tast de bouwkundige integriteit aan.

Zorgvuldig beheren

- Zorg voor een veilig beheer. Vermijd het beschadigen van het asbestmateriaal. Controleer de toestand jaarlijks op wijzigingen.
- Zorg voor een veilig beheer en verwijder dit asbestmateriaal wanneer het bij werken eenvoudig bereikbaar wordt. Controleer de toestand jaarlijks op wijzigingen.
- Voer bijkomende staalname(s) uit.

- Eenvoudige handelingen: mag via doe-het-zelf of door werknemer(s) met opleidingsattest eenvoudige handelingen
In zijn geheel verwijderen zonder te breken.

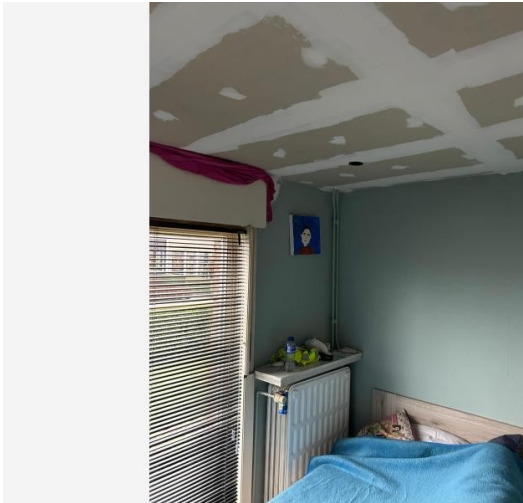
Er werden valse muren aangebracht.

De valse muren bestaan uit volgende materialen: gipsplaten, hout en kunststof.

Inspectie van het bovengenoemde valt buiten de scope van het niet - destructief onderzoek.

Bij afbraak of renovatie moeten de materialen / producten (lijm en pleisterwerk en spuitlagen) die zich achter de valse muren bevinden gecontroleerd worden om als niet - asbestverdacht gecatalogeerd te worden.

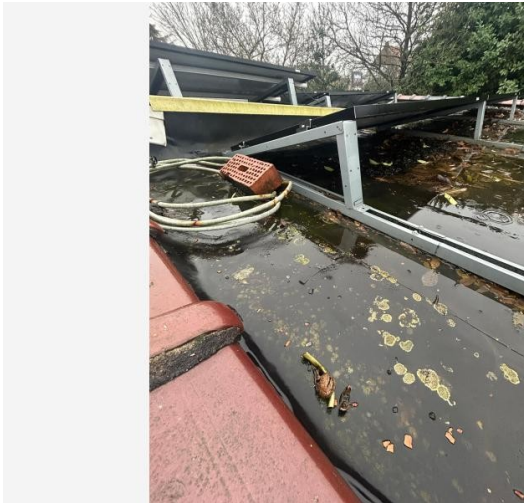
Uitbouw plat dak in epdm.

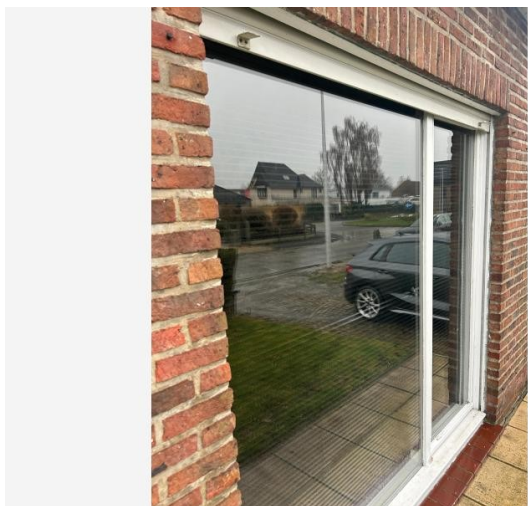
Kit aanwezig tussen glas en profiel en cement tussen profiel en wand opening.

Kit op basis van silicone.

Geen asbest.

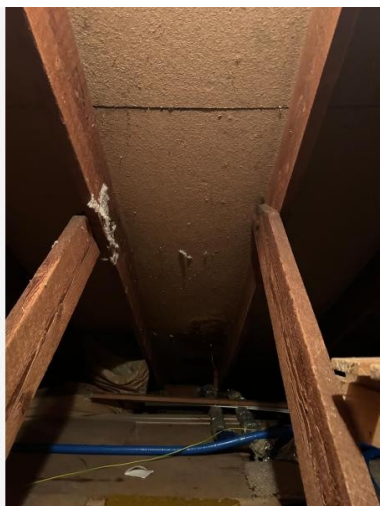
Op de inspectie kon er geen onderdak waargenomen worden, enkel houten panelen langs de binnenkant.

Bij afbraak of renovatie moeten de materialen die zich tussen de houten panelen de dakleien bevinden (eventueel onderdak type menuiserie) gecontroleerd worden om als niet - asbestverdacht materiaal gecatalogeerd te worden.

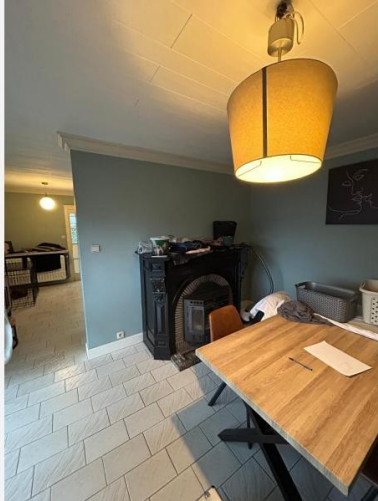
1 ter hoogte van keuken en 1 ter hoogte van living.

Bij afbraak of renovatie moeten de materialen waaruit de schouw, open haard is vervaardigd gecontroleerd worden om als niet asbestverdacht beschouwd te worden.

Wees waakzaam bij afbraakwerken.

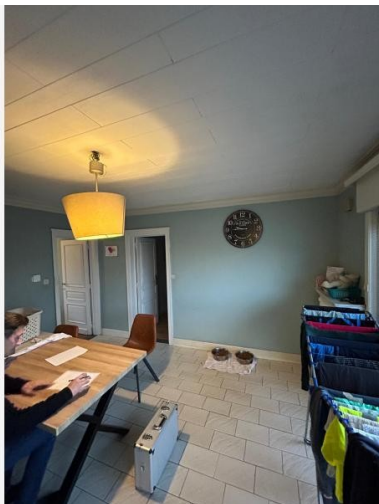
Er werden verlaagde plafonds aangebracht.

De verlaagde plafonds bestaan uit volgende materialen: gipsplaten, hout en kunststof

Inspectie van het bovengenoemde valt buiten de scope van het niet - destructief onderzoek.

Bij afbraak of renovatie moeten de materialen of producten (lijm of pleisterwerk of spuitlagen) die zich achter de verlaagde plafonds bevinden gecontroleerd worden om als niet - asbestverdacht gecatalogeerd te worden.

Wees waakzaam bij afbraak.

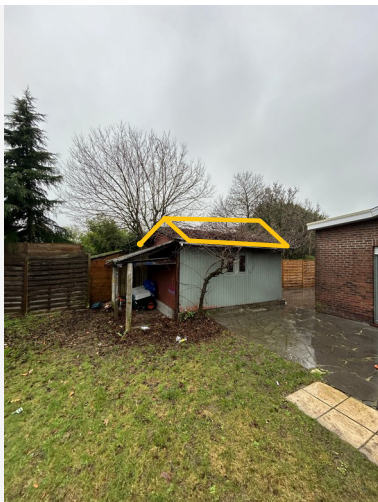
Wees waakzaam bij afbraak. kan onderdak type menuiserie bevatten.

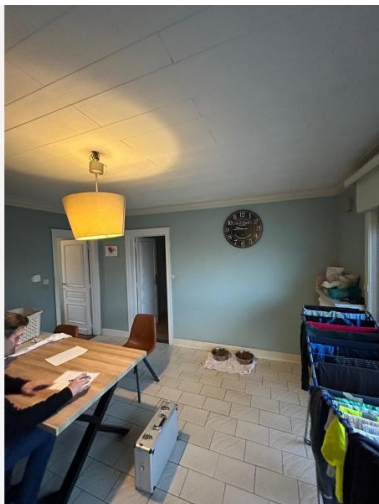
Er werden vloeren bovenop de chape of grondplaat aangebracht.

In sommige ruimtes werden ook plinten aangebracht.

De vloeren en plinten bestaan uit volgende materialen: tegels, hout, parket, laminaat en kunststof.

Inspectie van het bovengenoemde valt buiten de scope van het niet - destructief onderzoek.

Bij afbraak of renovatie moeten de materialen en producten (lijm of cement) die zich onder de vloeren bevinden gecontroleerd worden om als niet - asbestverdacht gecatalogeerd te worden.

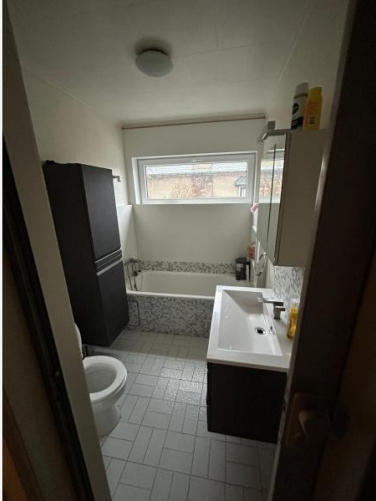
In de keuken, badkamer en wc(s) werden gelijmde tegels aangebracht aan de muren.

De materialen zijn in goede staat en niet verweerd.

De materialen zijn niet bemonsterbaar volgens het inspectieprotocol van het niet destructief onderzoek.

De lijm is niet bereikbaar voor monsternamen omdat de materialen intact zijn (lijm afgedekt).

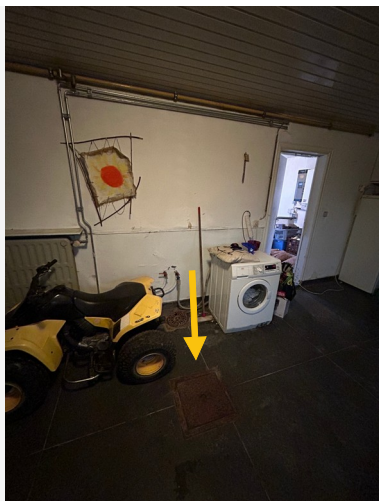
Fiche 14: Afvoerbuizen in alle regenputjes rond gebouw

Vermoedelijk zijn de ondergrondse afvoerbuizen gres buizen zonder asbest.

Aanwezigheid van asbestcementbuizen is evenwel niet uit te sluiten.

Min 3 waargenomen: rondom het huis en in de garage.

Waakzaamheid bij afbraakwerken.

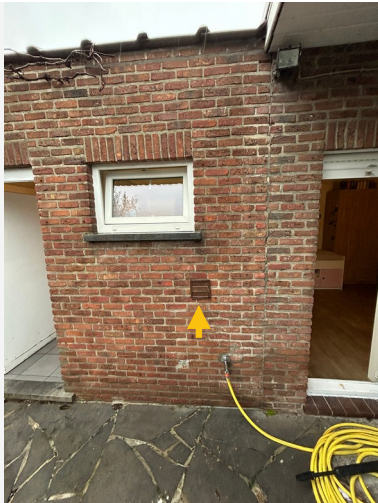
Min. 2 waargenomen.

Alle materialen die zich achter de roosters bevinden controleren bij afbraak of renovatie. (ventilatie roosters oa in sanitaire lokalen)

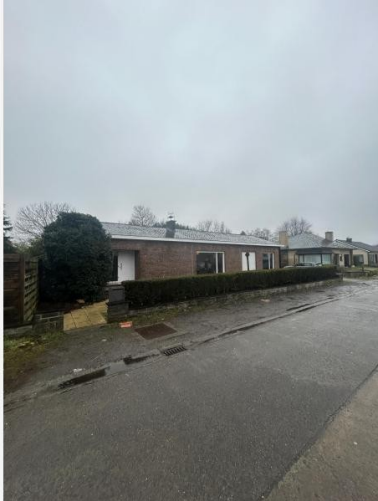
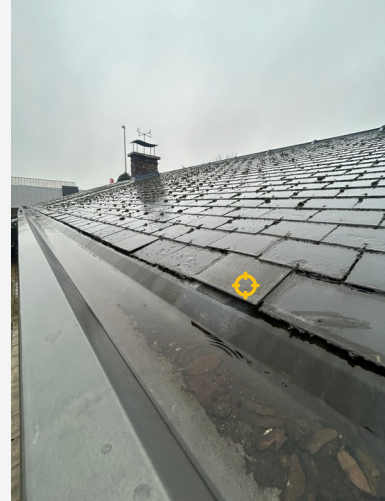
Geen asbest

#	Type	Referentie	Resultaat
18.1	Puntmonster	daklei	Geen asbest

Beschrijving	Daklei - woonhuis
Omgeving	Buiten
Primaire drager	Wand buitenschil
Bindmiddel van materiaal	Cement

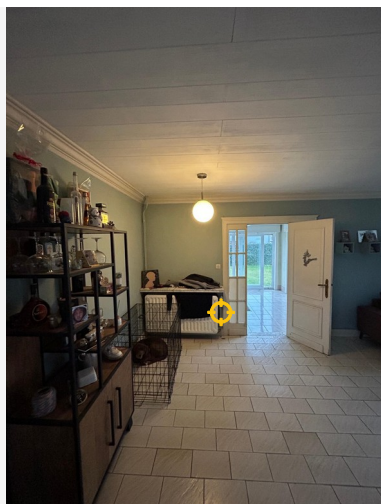
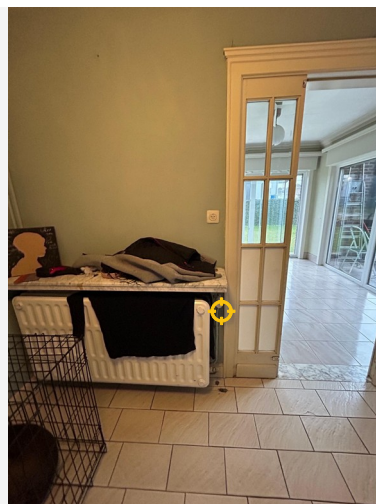
Geen asbest

#	Type	Referentie	Resultaat
19.1	Mengmonster	Wandpleister	Geen asbest

Beschrijving	Pleisterwerk wand met staalname
Omgeving	Binnen
Primaire drager	Binnenwand
Bindmiddel van materiaal	Gips - kalk
