# Asbestinventarisatetest

Meirestraat 23, 9921 Lievegem

Attestnummer : 20240326-000204.000

Uitgegeven op : 26.03.2024

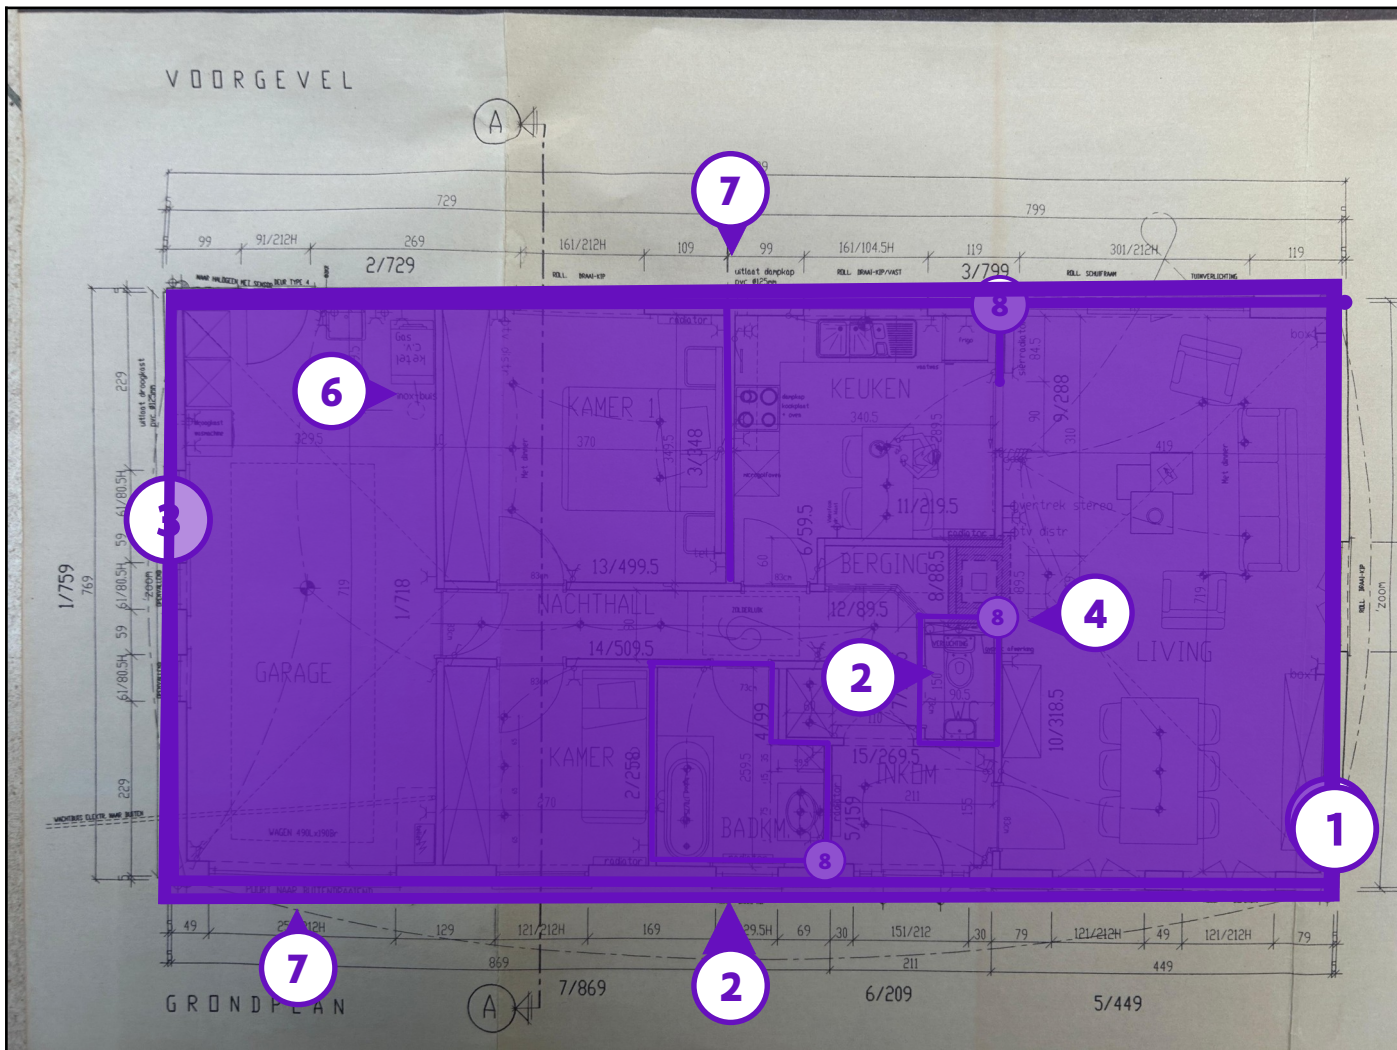
# Plan 1.1: niveau 0

Beschrijving	Type	Actie
1. Vloeren en plinten	Advies	-
2. Verlichtingsroosters	Advies	-
3. Verlaagde plafonds	Advies	-
4. Schouw, open haard	Advies	-
5. Kit aan de ramen, geen asbest	Advies	-
6. Recente cv ketel	Advies	-
7. Afvoerbuizen in alle regenputjes rond gebouw	Advies	-

8. Gelijmde tegels	Advies	-
--------------------	--------	---

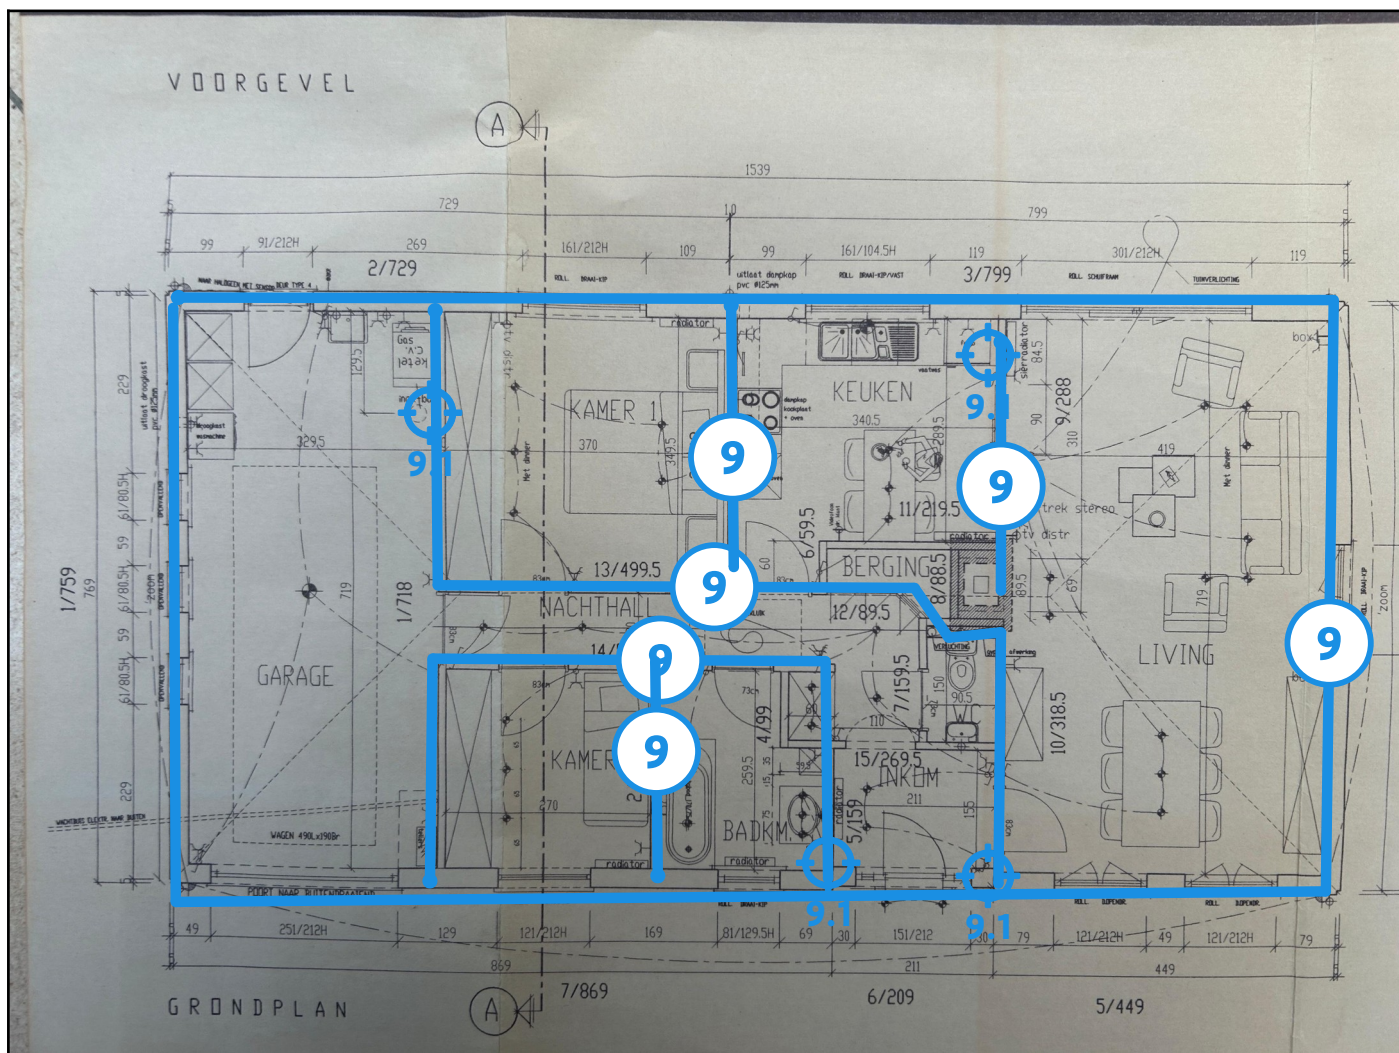
## Plan 1.2: niveau 0 - pleisterwerk

Beschrijving	Type	Actie
9. Pleisterwerk wand met staalname	Geen asbest	-
9.1 Code: Wandpleister	Mengmonster	-

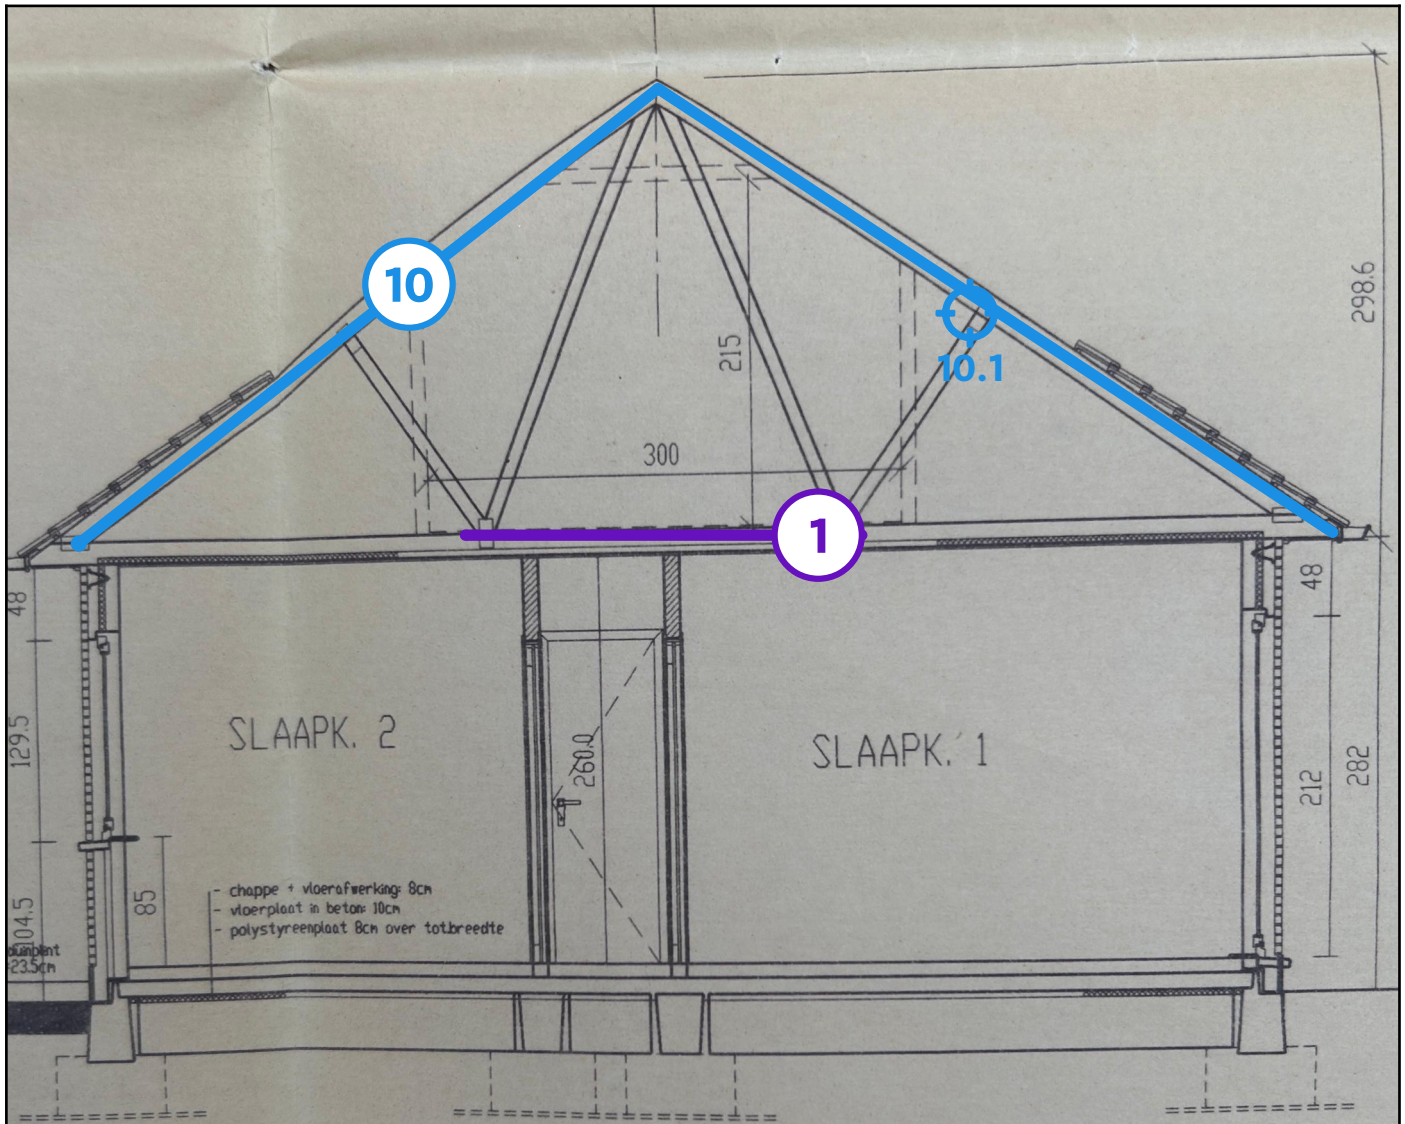
## Plan 1.3: dakconstructie + zolder

Beschrijving	Type	Actie
1. Vloeren en plinten	Advies	-
10. Onderdak type menuiserie met staalafname	Geen asbest	-
10.1 Code: onderdak menuiserie	Puntmonster	-

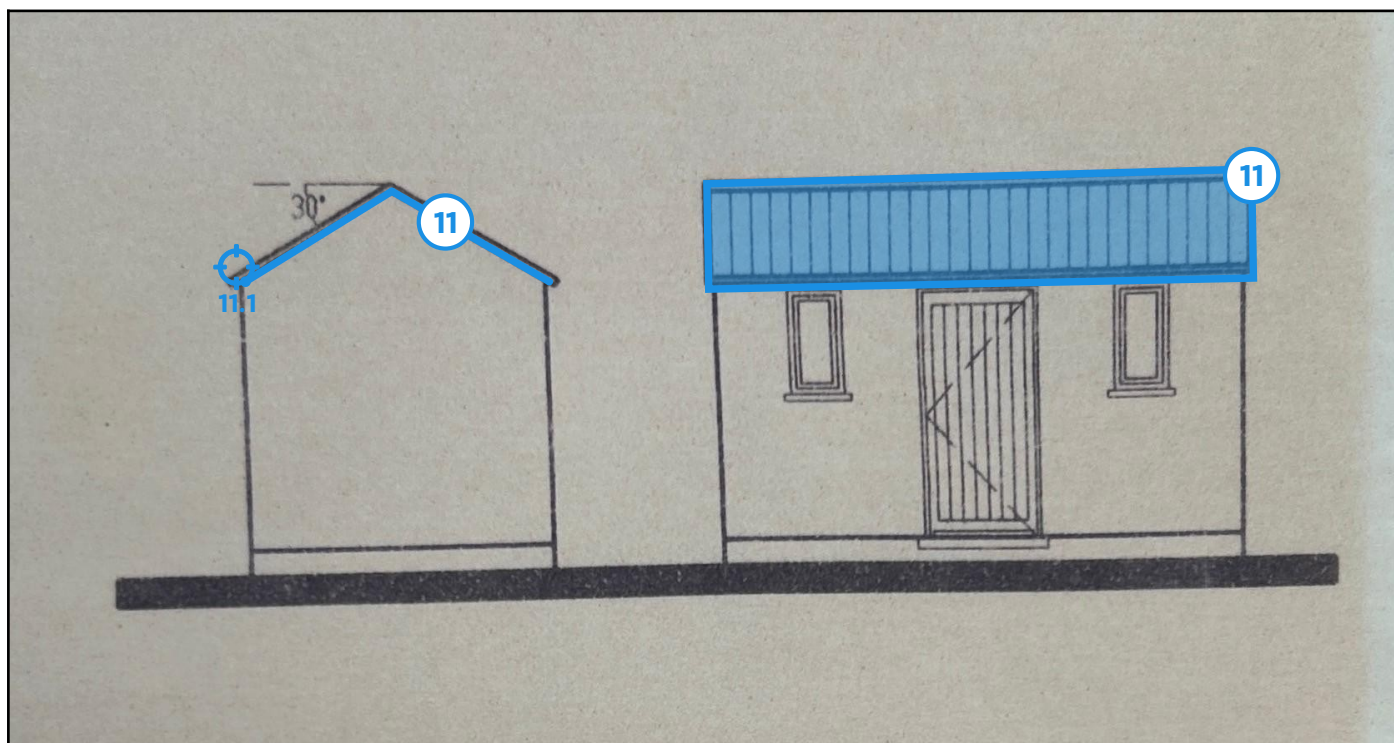
## Plan 2.1: tuinhuis

Beschrijving	Type	Actie
11. Roofing met staalafname	Geen asbest	-
11.1 Code: roofing	Mengmonster	-

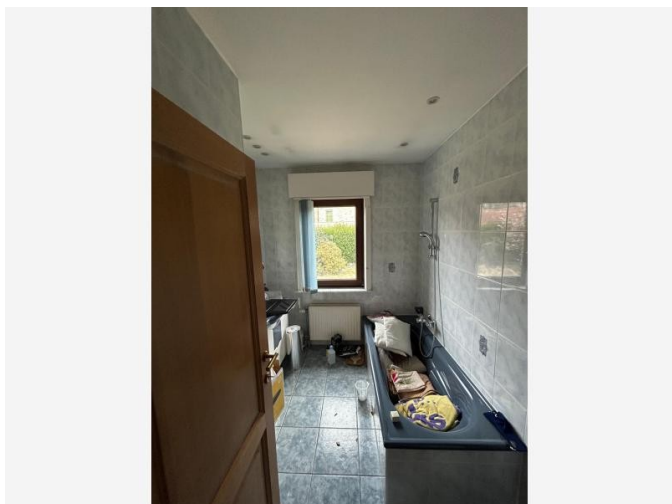
Er werden vloeren bovenop de chape of grondplaat aangebracht.

In sommige ruimtes werden ook plinten aangebracht.

De vloeren en plinten bestaan uit volgende materialen: tegels, hout, parket, laminaat en kunststof.

Inspectie van het bovengenoemde valt buiten de scope van het niet - destructief onderzoek.

Bij afbraak of renovatie moeten de materialen en producten (lijm of cement ) die zich onder de vloeren bevinden gecontroleerd worden om als niet - asbestverdacht gecatalogeerd te worden.

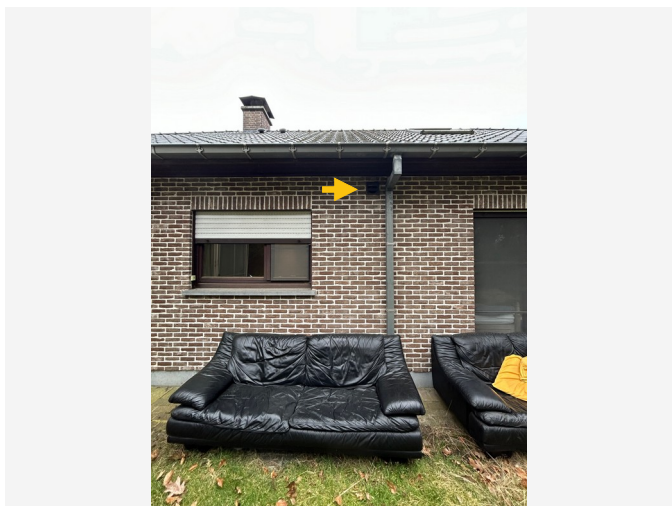
Min 3 waargenomen: interieur en exterieur

Alle materialen die zich achter de roosters bevinden controleren bij afbraak of renovatie. (ventilatie roosters o.a. in sanitaire lokalen)

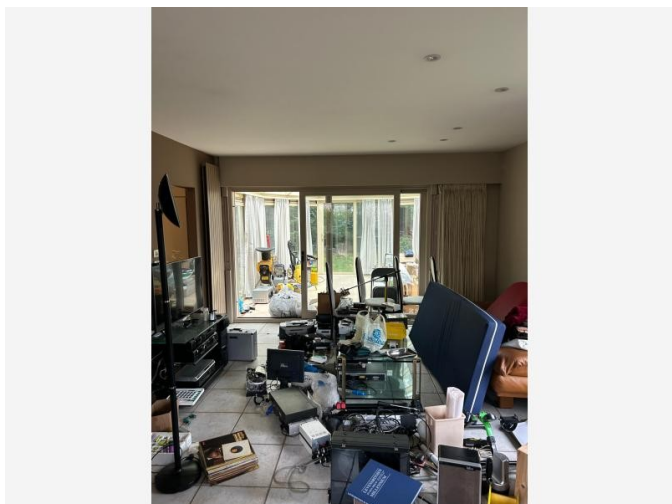
Er werden verlaagde plafonds aangebracht.

De verlaagde plafonds bestaan uit volgende materialen: gipsplaten, hout en kunststof

Inspectie van het bovengenoemde valt buiten de scope van het niet - destructief onderzoek.

Bij afbraak of renovatie moeten de materialen of producten (lijm of pleisterwerk of spuitlagen) die zich achter de verlaagde plafonds bevinden gecontroleerd worden om als niet - asbestverdacht gecatalogeerd te worden.

Wees waakzaam bij afbraak.

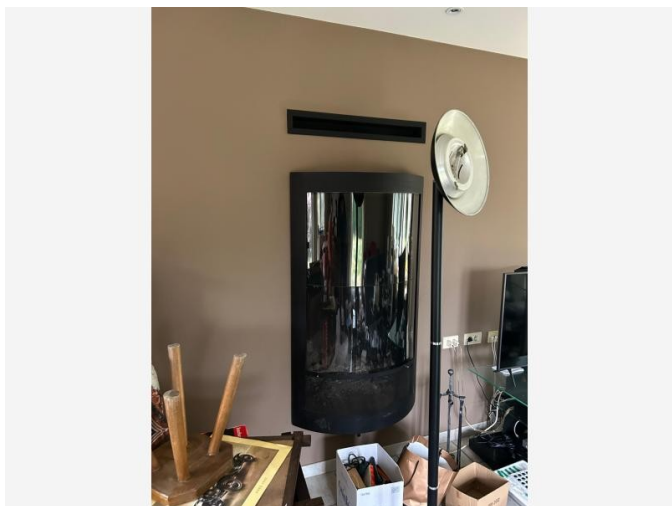
Wees ook waakzaam voor de isolatiepanelen van de haard - schouw die waar te nemen zijn op zolder.

Kunststof voorzien met rockwool - achtige isolatie.

Bij afbraak of renovatie moeten de materialen waaruit de schouw, open haard is vervaardigd gecontroleerd worden om als niet asbestverdacht beschouwd te worden.

Wees waakzaam bij afbraakwerken.

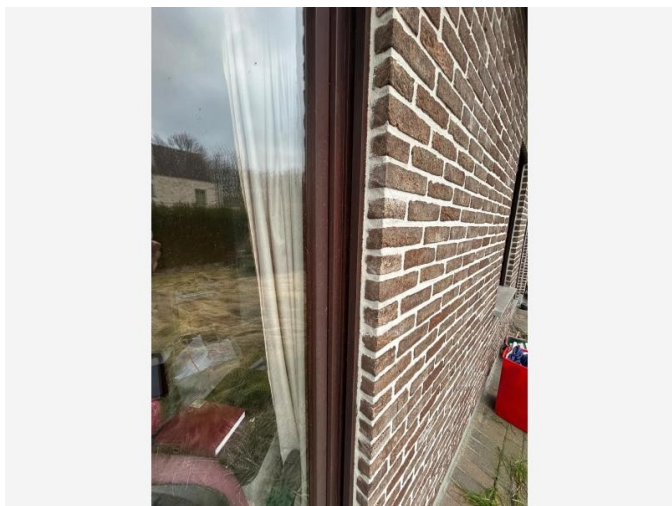
Kit aanwezig tussen glas en profiel en tussen profiel en wand opening.

Kit op basis van silicone.

Geen asbest.

Op sommige plaatsen is er cement aanwezig tussen profiel en wandopening.

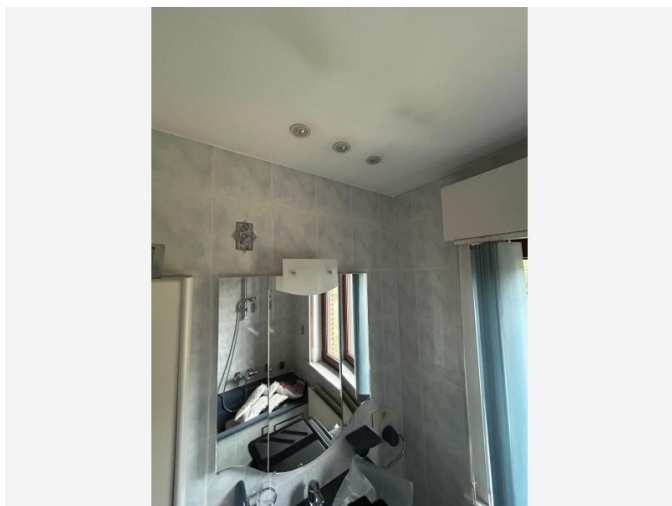
In de keuken, badkamer en wc(s) werden gelijmde tegels aangebracht aan de muren.

De materialen zijn in goede staat en niet verweerd.

De materialen zijn niet bemonsterbaar volgens het inspectieprotocol van het niet destructief onderzoek.

De lijm is niet bereikbaar voor monsternamen omdat de materialen intact zijn (lijm afgedekt).

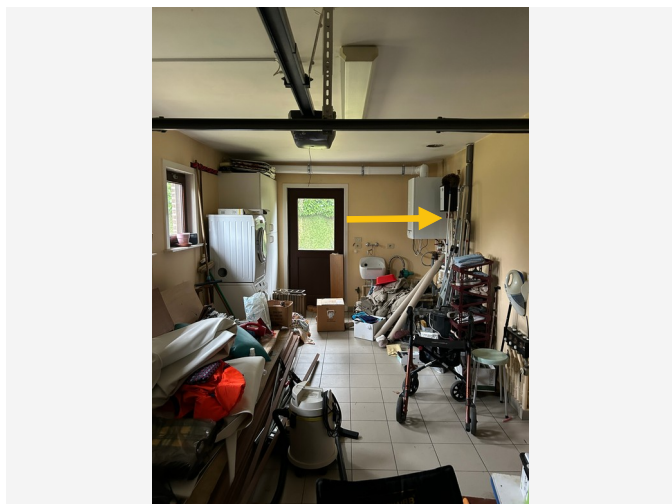
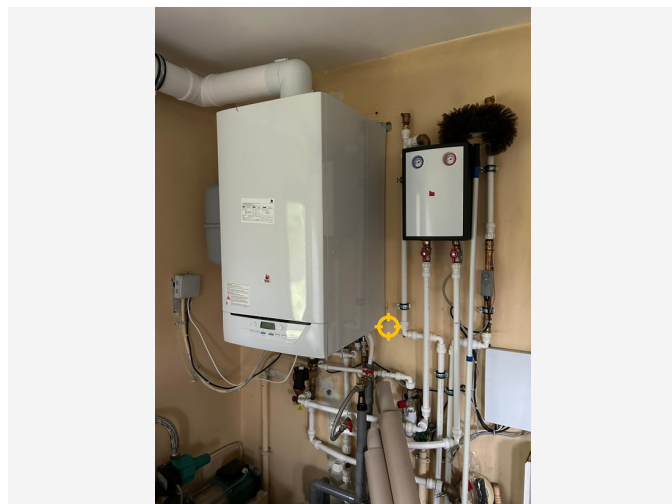
Geen asbest

#	Type	Referentie	Resultaat
9.1	Mengmonster	Wandpleister	Geen asbest

Beschrijving	Pleisterwerk wand met staalname
Omgeving	Binnen
Primaire drager	Binnenwand
Bindmiddel van materiaal	Gips - kalk

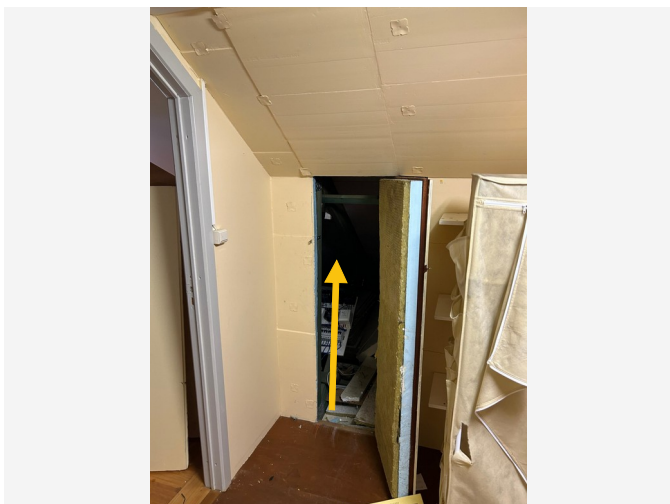
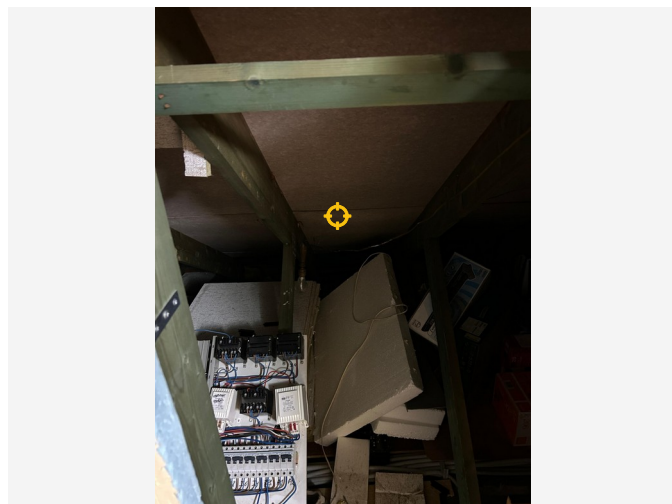
Geen asbest

#	Type	Referentie	Resultaat
10.1	Puntmonster	onderdak menuiserie	Geen asbest

Beschrijving	Onderdak type menuiserie met staalafname
Omgeving	Grenst aan binnen- en buitenlucht
Primaire drager	Schuin dak
Bindmiddel van materiaal	Cement

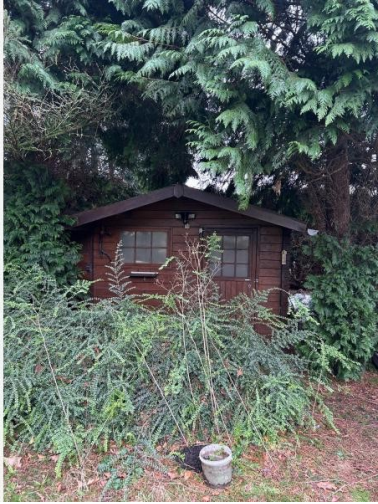
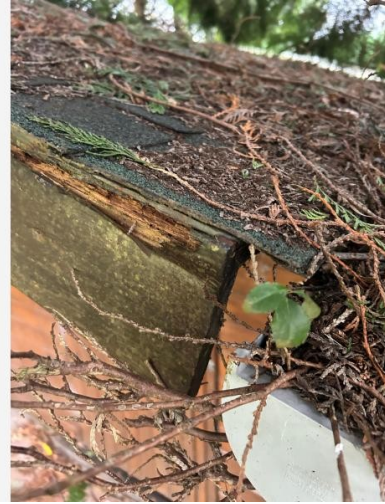
# Fiche 11: Roofing met staalafname

Geen asbest

#	Type	Referentie	Resultaat
11.1	Mengmonster	roofing	Geen asbest

Beschrijving	Roofing met staalafname
Omgeving	Buiten
Primaire drager	Schuin dak
Bindmiddel van materiaal	Bitumen (roofing, teer, asfalt)

<b>Gebondenheid op basis van bindmiddel</b>	Hecht
<b>Hoeveelheid (oppervlakte - aantal)</b>	• 25,00 m <sup>2</sup> - 1 stuk
<b>Totale oppervlakte</b>	25,00 m <sup>2</sup>
<b>Identificatiemethode</b>	Vaststelling met monstername
<b>Destructieve handeling voor identificatie</b>	Nee
<b>Opmerking</b>	2 lagen roofing bemonsterd.
