Asbestinventarisatetest

Statiestraat 11, 9260 Wichelen

Attestnummer : 20230404-000119.000

Niet-asbestveilig

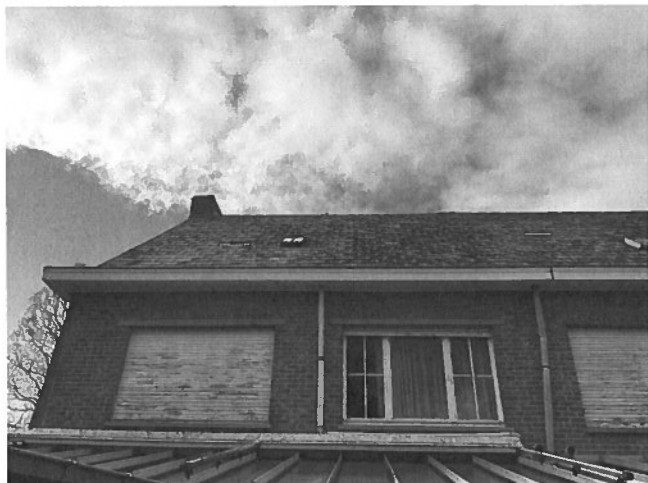
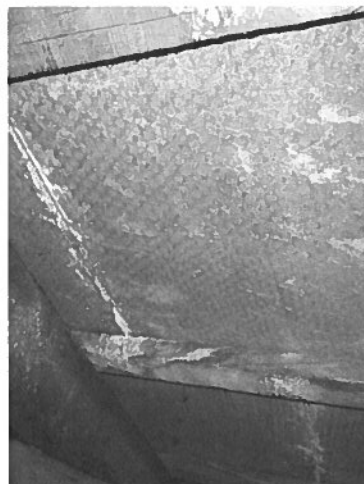
Fiche 1: Leien dak

Eindbeoordeling materiaalisico	Hoog materiaalisico en/of hoge kans op vezelvrijgave
--------------------------------	--

Gebondenheid	Categorie 1: hechtgebonden in oorsprong
Asbestsoort (vezeltype)	Crocidoliet aanwezig
Asbestconcentratie	Laag (< 50%)
Afschermingsgraad van het gehele materiaal	Geheel of deels (ook) vrij aan de binnenlucht
Toestand van het materiaal	Matig beschadigd, matig verweerd

Beschrijving	Leien dak
Omgeving	Grenst aan binnen- en buitenlucht
Primaire drager	Schuin dak
Asbestmateriaal	Dak- en gevelbekleding - Lei, shingle
Bindmiddel van asbestmateriaal	Cement
Gebondenheid op basis van bindmiddel	Hecht
Hoeveelheid (oppervlakte - aantal)	• 80,00 m ² - 1 stuk
Totale oppervlakte	80,00 m ²
Eenvoudig bereikbaar	Nee • Verwijdering tast de bouwkundige integriteit aan.
Bevestigingswijze	• Geklemd

Dringend verwijderen

- Zorg voor een veilig beheer en verwijder dit asbestmateriaal wanneer het bij werken eenvoudig bereikbaar wordt. Controleer de toestand jaarlijks op wijzigingen.

- Eenvoudige handelingen: mag via doe-het-zelf of door werknemer(s) met opleidingsattest eenvoudige handelingen
U laat dit best uitvoeren door een vakman met attest

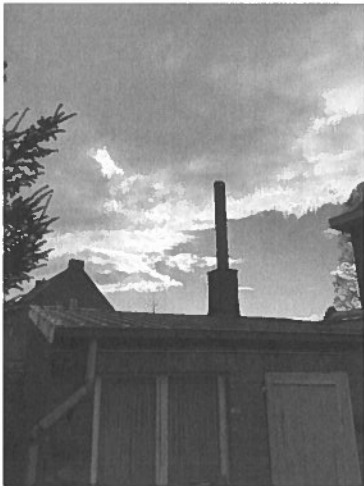
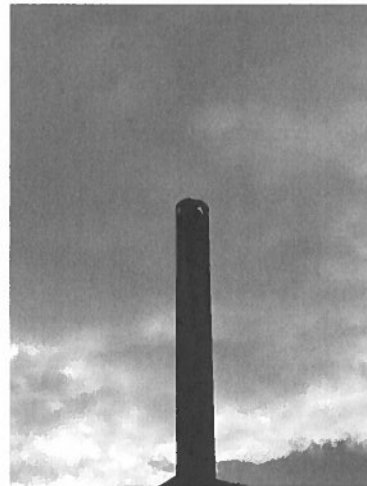
Eindbeoordeling materiaalrisico	Hoog materiaalrisico en/of hoge kans op vezelvrijgave
---------------------------------	---

Gebondenheid	Categorie 1: hechtgebonden in oorsprong
Asbestsoort (vezeltype)	Crocidoliet aanwezig
Asbestconcentratie	Laag (< 50%)
Afschermingsgraad van het gehele materiaal	Geheel of deels vrij aan de buitenlucht
Toestand van het materiaal	Zwaar beschadigd, zwaar verweerd

Beschrijving	Schouw
Omgeving	Buiten
Primaire drager	HVAC infrastructuur en uitrusting
Asbestmateriaal	Rookgaskanaal
Bindmiddel van asbestmateriaal	Cement
Gebondenheid op basis van bindmiddel	Hecht
Hoeveelheid (lengte - omtrek - dikte - aantal)	• 2,00 m - 210,00 cm - 1,00 cm - 1 stuk
Totaal volume	0,042 m ³
Eenvoudig bereikbaar	Ja
Bevestigingswijze	• Verlijmd, ingegoten, versmeerd
Identificatiemethode	Vaststelling zonder monstername

Dringend verwijderen

- Zorg voor een veilig beheer en verwijder dit asbestmateriaal wanneer het bij werken eenvoudig bereikbaar wordt. Controleer de toestand jaarlijks op wijzigingen.

- Eenvoudige handelingen: mag via doe-het-zelf of door werknemer(s) met opleidingsattest eenvoudige handelingen
U laat dit best uitvoeren door een vakman met attest

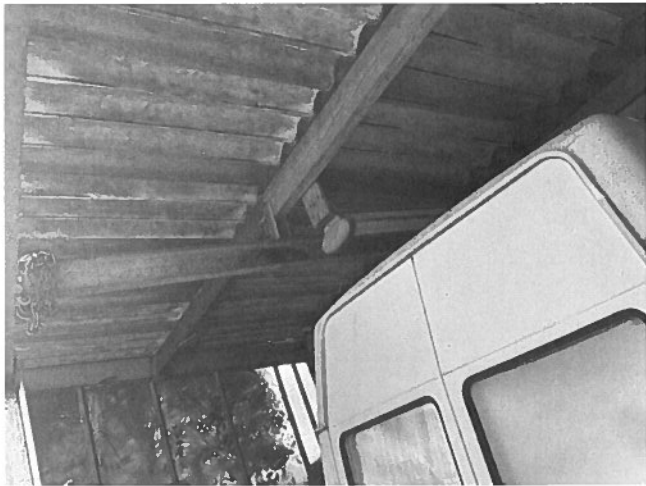
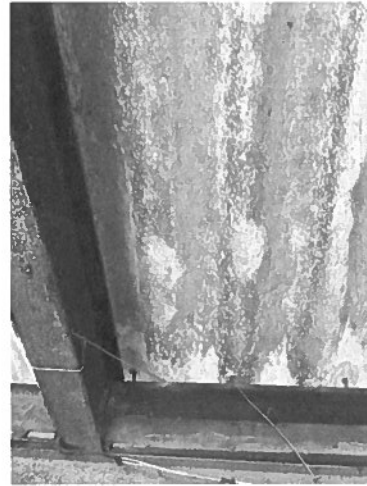
Fiche 3: Golfplaten hangar

Eindbeoordeling materiaalisico	Hoog materiaalisico en/of hoge kans op vezelvrijgave
--------------------------------	--

Gebondenheid	Categorie 1: hechtgebonden in oorsprong
Asbestsoort (vezeltype)	Crocidoliet aanwezig
Asbestconcentratie	Laag (< 50%)
Afschermingsgraad van het gehele materiaal	Geheel of deels (ook) vrij aan de binnenlucht
Toestand van het materiaal	Matig beschadigd, matig verweerd

Beschrijving	Golfplaten hangar
Omgeving	Buiten
Primaire drager	Schuin dak
Asbestmateriaal	Dak- en gevelbekleding - Golfplaat
Bindmiddel van asbestmateriaal	Cement
Gebondenheid op basis van bindmiddel	Hecht
Hoeveelheid (oppervlakte - aantal)	<ul style="list-style-type: none">• 100,00 m² - 1 stuk
Totale oppervlakte	100,00 m ²
Eenvoudig bereikbaar	Nee <ul style="list-style-type: none">• Verwijdering tast de bouwkundige integriteit aan.
Bevestigingswijze	<ul style="list-style-type: none">• Geschroefd

Dringend verwijderen

- Zorg voor een veilig beheer en verwijder dit asbestmateriaal wanneer het bij werken eenvoudig bereikbaar wordt. Controleer de toestand jaarlijks op wijzigingen.

- Eenvoudige handelingen: mag via doe-het-zelf of door werknemer(s) met opleidingsattest eenvoudige handelingen
U laat dit best uitvoeren door een vakman met attest

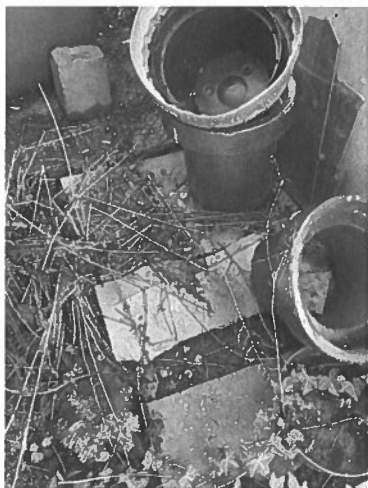
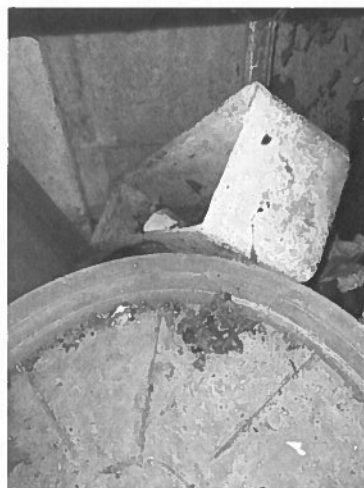
Fiche 4: Platen en bloembak tuin

Beschrijving	Platen en bloembak tuin
Type afvalstof	Betreft stock-voorraad of gedemonteerde asbestmaterialen
Aanwezige resten	Een plaat in de tuin achter het huis en een bloembak in de garage.
Omgeving	Buiten
Primaire drager	Bodem
Asbestmaterialen	<ul style="list-style-type: none">• Bak, reservoir, kuip, bloembak• Dak- en gevelbekleding - Plaat
Bindmiddel van asbestmateriaal	Cement
Gebondenheid op basis van bindmiddel	Hecht
Hoeveelheid (gewicht - aantal)	<ul style="list-style-type: none">• 8,00 kg - 1 stuk
Totaal gewicht	8,00 kg
Eenvoudig bereikbaar	Ja
Identificatiemethode	Vaststelling zonder monstername

Dringend verwijderen

- Verwijder het asbestafval.

- Eenvoudige handelingen: mag via doe-het-zelf of door werknemer(s) met opleidingsattest eenvoudige handelingen
U mag dit zelf verwijderen of door een vakman met attest

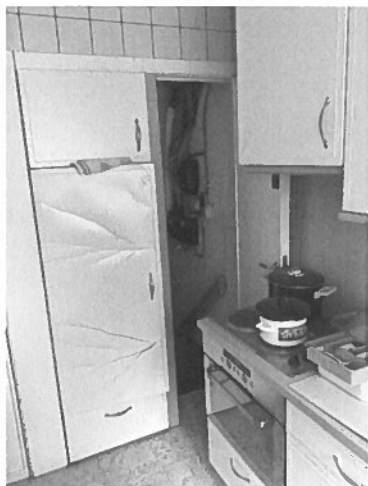
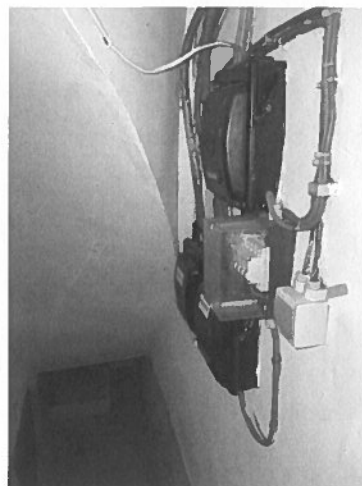
Eindbeoordeling materiaalrisico	Laag materiaalrisico en/of verlaagde kans op vezelvrijgave
---------------------------------	--

Gebondenheid	Categorie 1: hechtgebonden in oorsprong
Asbestsoort (vezeltype)	Crocidoliet aanwezig
Asbestconcentratie	Laag (< 50%)
Afschermingsgraad van het gehele materiaal	Geheel of deels (ook) vrij aan de binnenlucht
Toestand van het materiaal	Onbeschadigd, niet verweerd

Beschrijving	Bakelieten schakelaars
Omgeving	Binnen
Primaire drager	Communicatie en elektrische infrastructuur en uitrusting
Asbestmateriaal	Plaat, paneel, tablet - Type Bakeliet
Bindmiddel van asbestmateriaal	Kunststof of -hars
Gebondenheid op basis van bindmiddel	Hecht
Hoeveelheid (oppervlakte - dikte - aantal)	• 0,50 m ² - 0,30 cm - 1 stuk
Totaal volume	0,002 m ³
Eenvoudig bereikbaar	Nee • Verwijdering tast de bouwkundige integriteit aan.
Bevestigingswijze	• Geschroefd

Zorgvuldig beheren

- Zorg voor een veilig beheer en verwijder dit asbestmateriaal wanneer het bij werken eenvoudig bereikbaar wordt. Controleer de toestand jaarlijks op wijzigingen.

- Eenvoudige handelingen: mag via doe-het-zelf of door werknemer(s) met opleidingsattest eenvoudige handelingen
U laat dit best uitvoeren door een vakman met attest

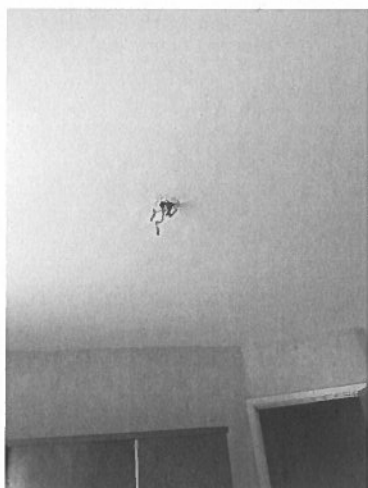
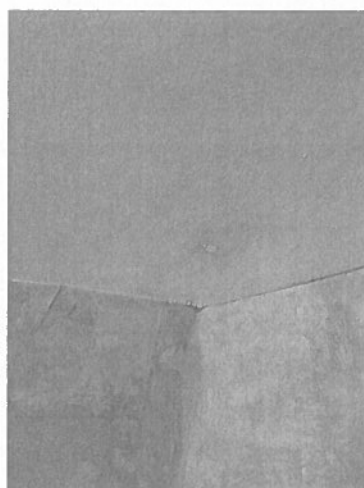
Fiche 6: Pleisterwerk plafond

Geen asbest

#	Type	Referentie	Resultaat
6.1	Mengmonster	0.2	Geen asbest

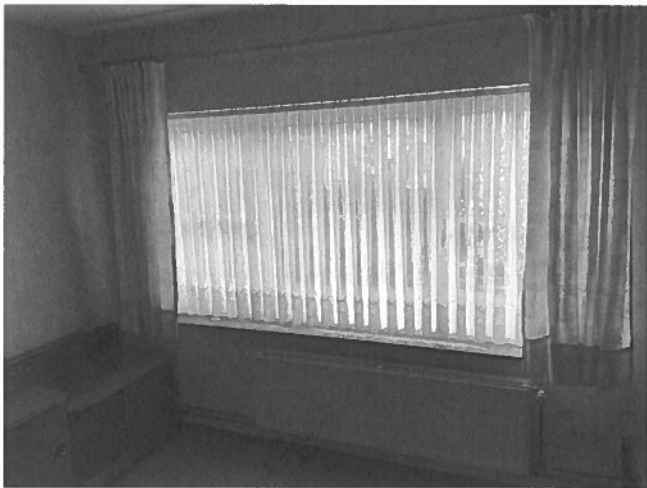
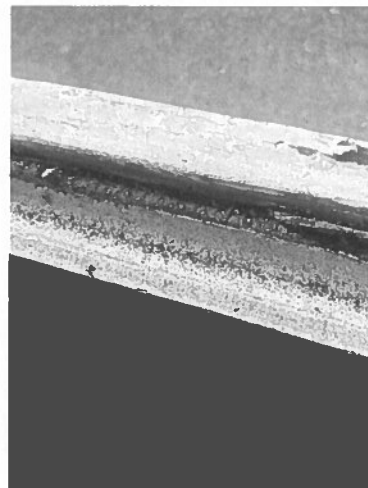
Fiche 7: Kit vensters

Geen asbest

#	Type	Referentie	Resultaat
7.1	Puntmonster	0.3	Geen asbest

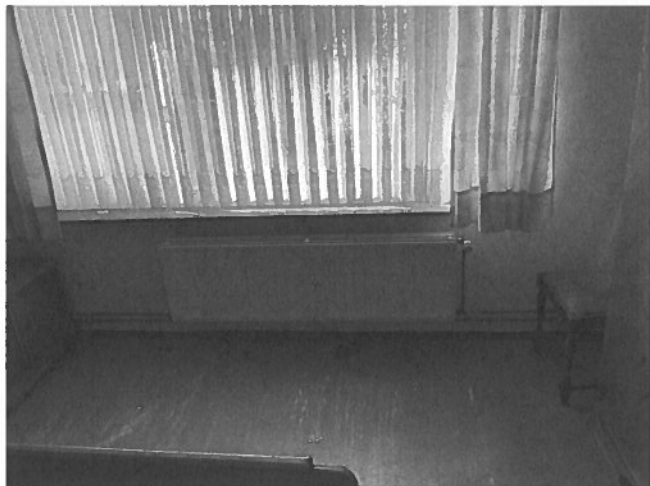
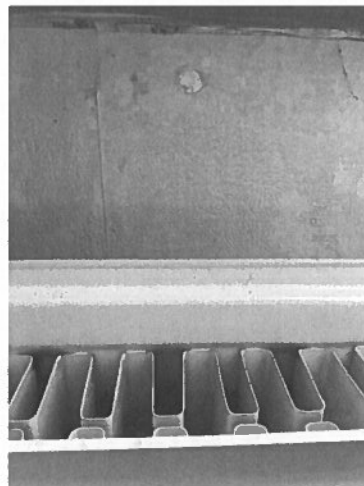
Fiche 8: Pleisterwerk binnenmuren

Geen asbest

#	Type	Referentie	Resultaat
8.1	Mengmonster	0.1	Geen asbest

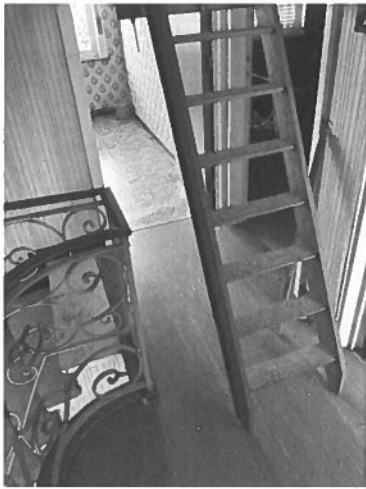
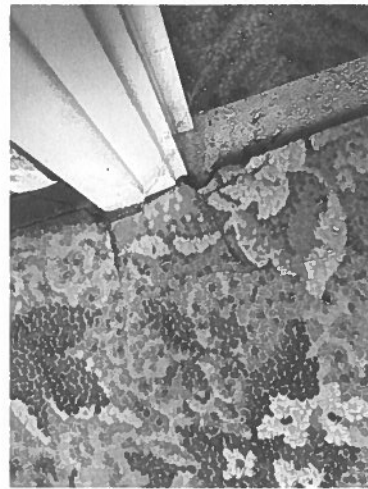
Fiche 9: Vinylvloer 1e verdiep

Geen asbest

#	Type	Referentie	Resultaat
9.1	Mengmonster	1.1	Geen asbest
