Asbestinventarisatetest

Parkstraat 39, 9820 Merelbeke

Attestnummer : 20240318-000305.000

Uitgegeven op : 18.03.2024

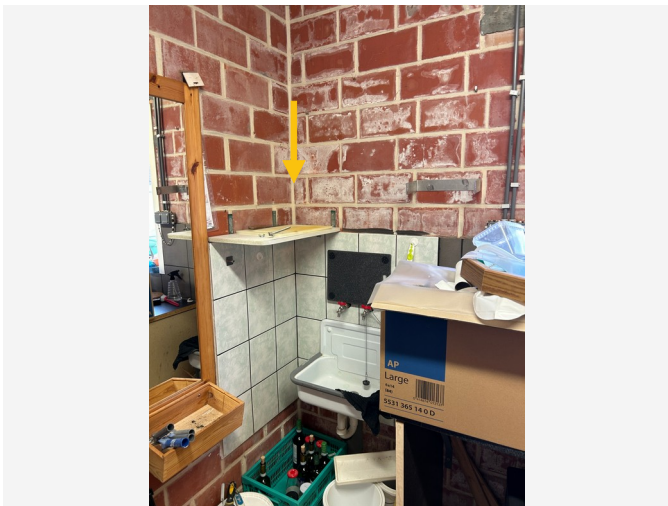
In de keuken, badkamer en wc(s) werden gelijmde tegels aangebracht aan de muren.

De materialen zijn in goede staat en niet verweerd.

De materialen zijn niet bemonsterbaar volgens het inspectieprotocol van het niet destructief onderzoek.

De lijm is niet bereikbaar voor monsternamen omdat de materialen intact zijn (lijm afgedekt).

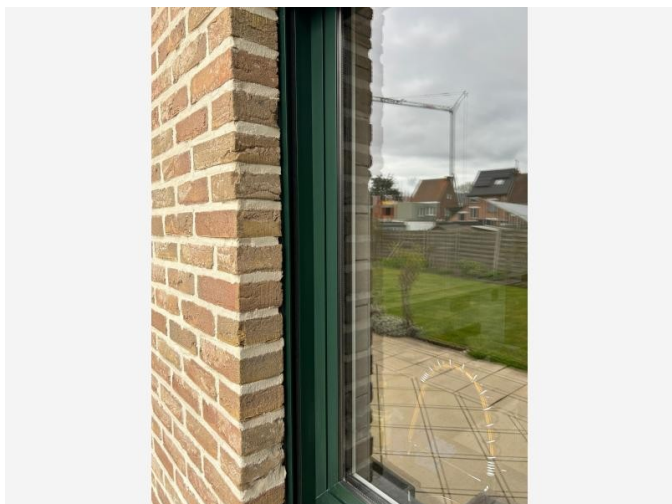
Kit aanwezig tussen glas en profiel en tussen profiel en wand opening.

Kit op basis van silicone.

Geen asbest.

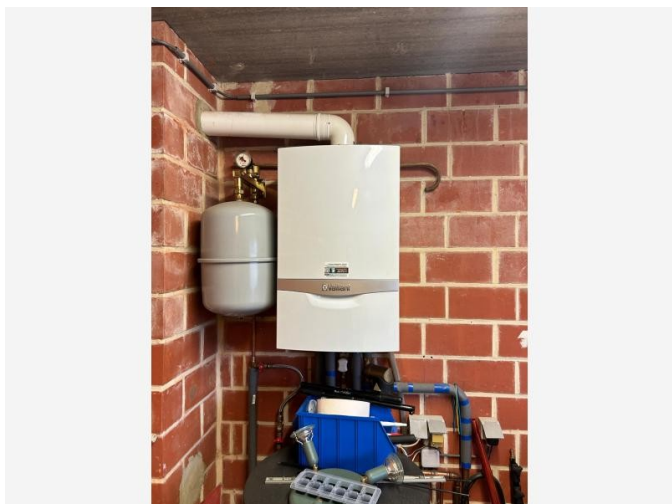
Recente cv ketel. (toestel)

Geen asbest verdachte materialen waar te nemen aan het toestel.

Bij afbraak of renovatie toevoer - en afvoerleidingen controleren.

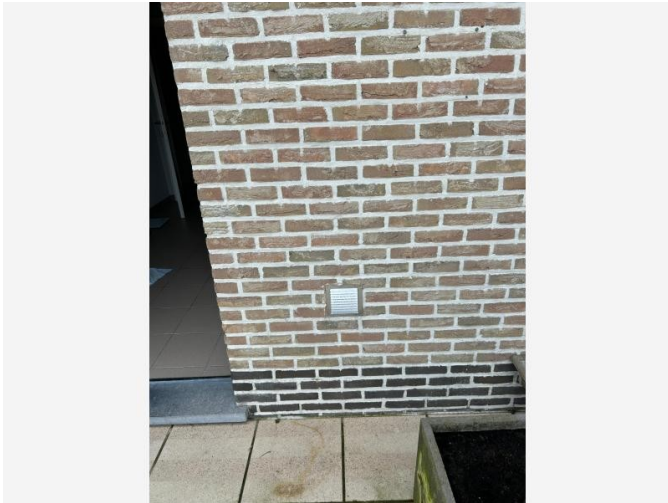
Min. 2 waargenomen.

Alle materialen die zich achter de roosters bevinden controleren bij afbraak of renovatie. (ventilatie roosters o.a. in sanitaire lokalen)

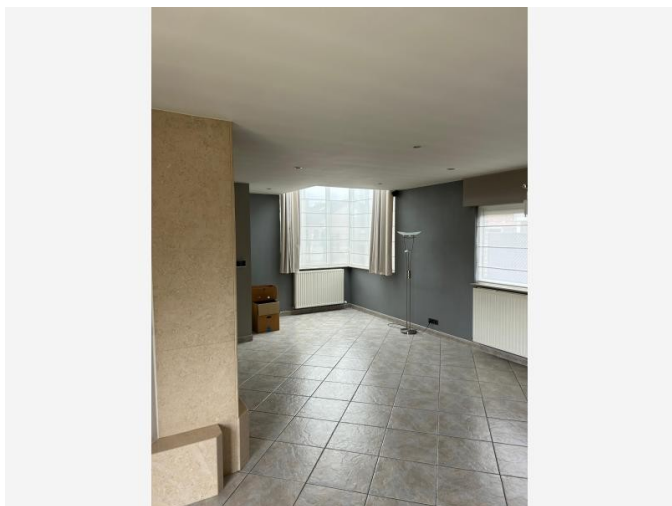
Er werden vloeren bovenop de chape of grondplaat aangebracht.

In sommige ruimtes werden ook plinten aangebracht.

De vloeren en plinten bestaan uit volgende materialen: tegels, hout, parket, laminaat en kunststof.

Inspectie van het bovengenoemde valt buiten de scope van het niet - destructief onderzoek.

Bij afbraak of renovatie moeten de materialen en producten (bv. lijm, cement, bouwmaterialen, buizen en kokers) die zich onder de vloeren bevinden gecontroleerd worden om als niet - asbestverdacht gecatalogeerd te worden.

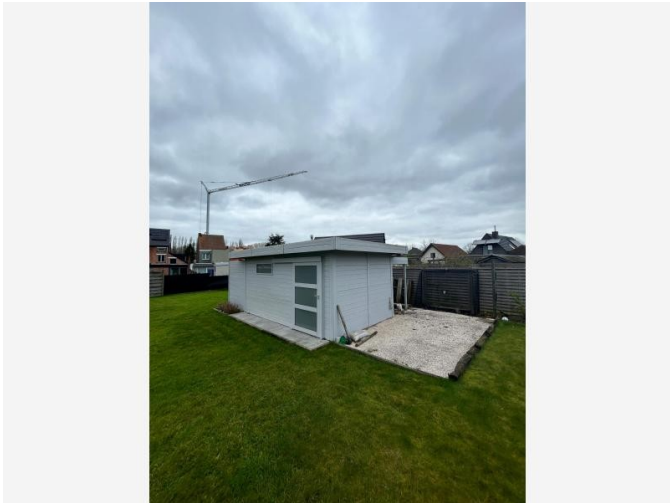
Platte daken op carport en tuinhuis.

Beide lokalen werden geplaatst na 2001.

Geen asbest.

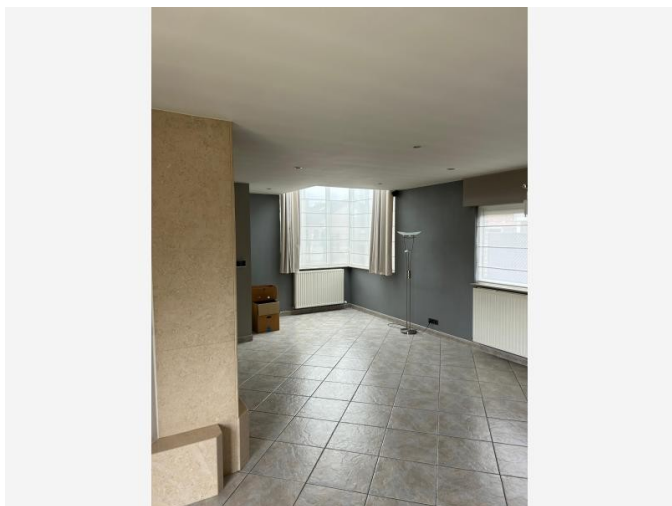
Er werden verlaagde plafonds aangebracht.

De verlaagde plafonds bestaan uit volgende materialen: gipsplaten, hout en kunststof.

Inspectie van het bovengenoemde valt buiten de scope van het niet - destructief onderzoek.

Bij afbraak of renovatie moeten de materialen of producten (bv. pleisterwerk, lijm, spuitlagen, lagen plafondbedekking, kokers, buizen of leidingen) die zich achter de verlaagde plafonds bevinden gecontroleerd worden om als niet - asbestverdacht gecatalogeerd te worden.

Wees waakzaam bij afbraak.

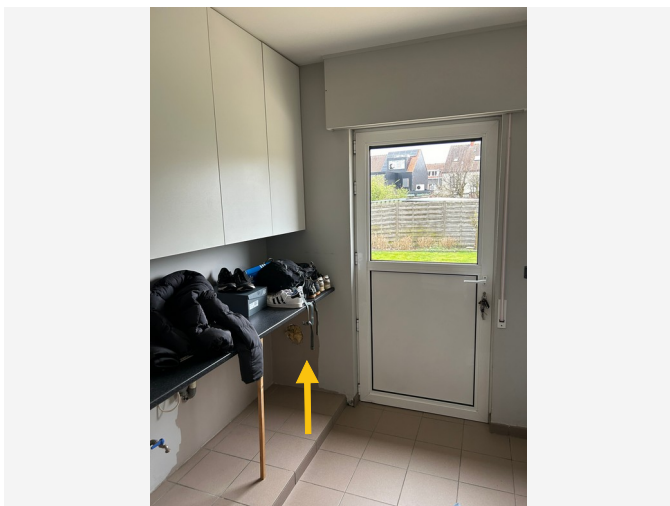
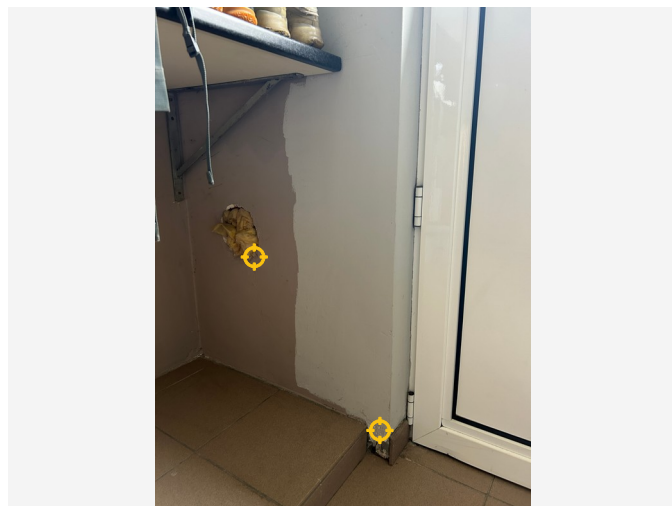
Geen asbest

#	Type	Referentie	Resultaat
11.1	Mengmonster	Wandpleister	Geen asbest

Beschrijving	Pleisterwerk wand met staalname
Omgeving	Binnen
Primaire drager	Binnenwand
Bindmiddel van materiaal	Gips - kalk

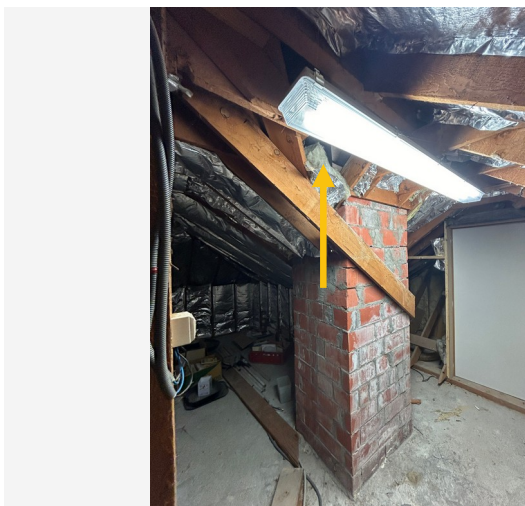
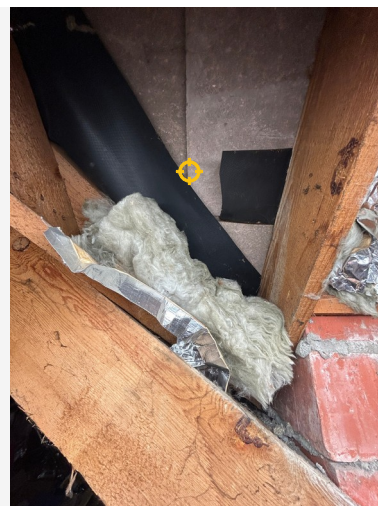
Geen asbest

#	Type	Referentie	Resultaat
12.1	Puntmonster	onderdak menuiserie	Geen asbest

Beschrijving	Onderdak type menuiserie met staalafname
Omgeving	Grenst aan binnen- en buitenlucht
Primaire drager	Schuin dak
Bindmiddel van materiaal	Cement

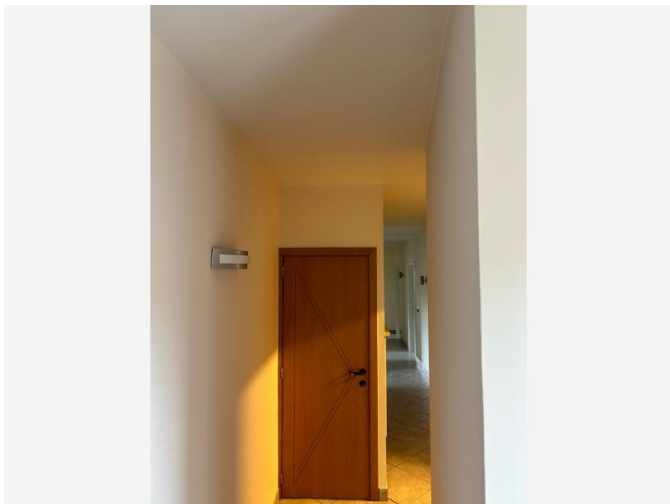
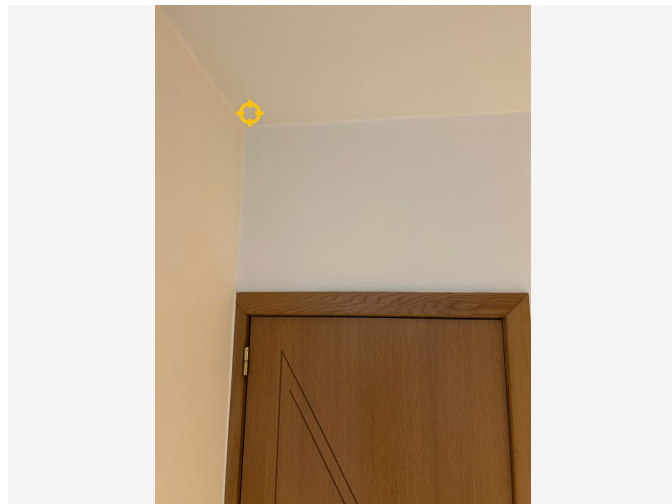
Geen asbest

#	Type	Referentie	Resultaat
13.1	Mengmonster	pleisterwerk plafond	Geen asbest

Beschrijving	Pleisterwerk plafond met staalname
Omgeving	Binnen
Primaire drager	Plafond
Bindmiddel van materiaal	Gips - kalk
