# Asbestinventarisatetest

Sluizeken 1, 9620 Zottegem

Attestnummer : 20230126-000134.000

Uitgegeven op : 26.01.2023

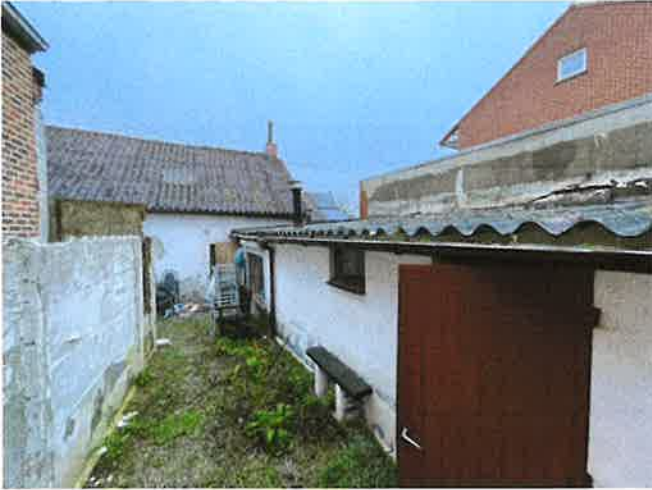
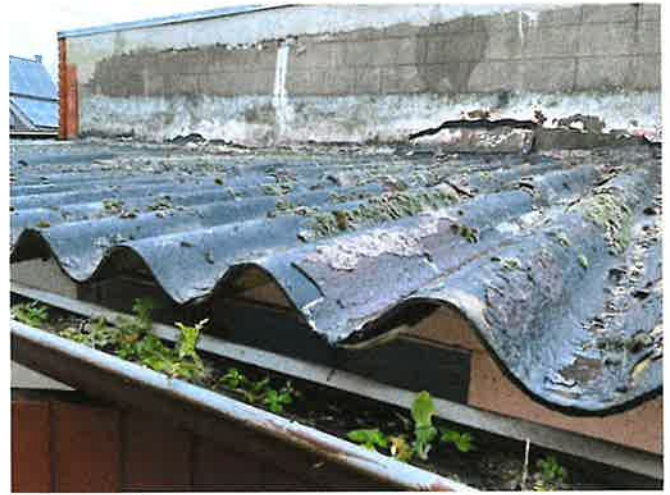
Overzichtsfoto

Detailfoto

| Eindbeoordeling materiaalrisico | Hoog materiaalrisico en/of hoge kans op vezelvrijgave |

| Asbestsoort (vezeltype) | Crocidoliet aanwezig |
| Toestand van het materiaal | Zwaar beschadigd, zwaar verweerd |

| Beschrijving | golfplaten dak |

**Dringend verwijderen**

- Verwijder dit asbestmateriaal zo snel mogelijk. Volg de toestand goed op.

- Eenvoudige handelingen: mag via doe-het-zelf of door werknemer(s) met opleidingsattest eenvoudige handelingen  
In geval dit wordt verwijderd: met zorg behandelen, mondmasker en handschoenen dragen, in afgesloten zak naar containerpark brengen en in container voor asbest deponeren. Het mag enkel losgeschroefd worden en men mag er niet in slijpen of breken.

Het is absoluut verboden om dit dak te reinigen met een hogedrukreiniger of met schuurborstels.

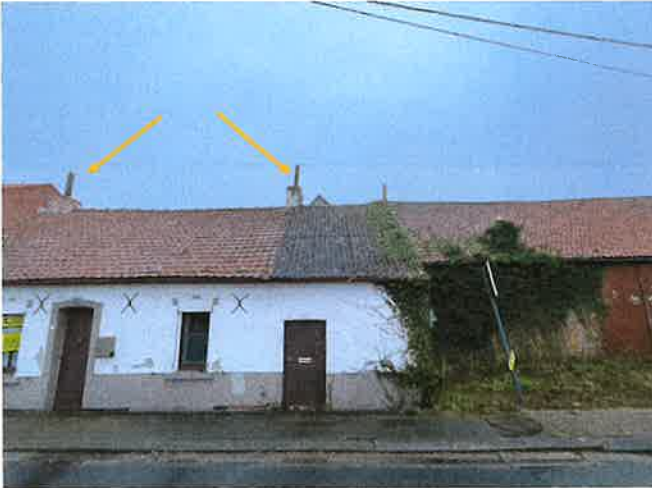
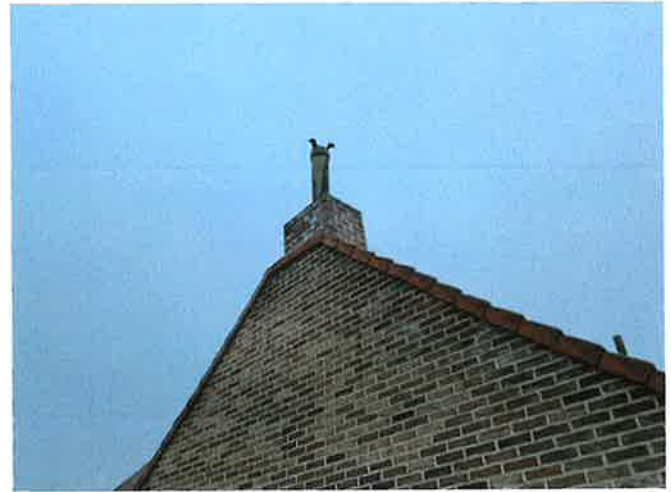
Overzichtsfoto

Detailfoto

| Eindbeoordeling materiaalrisico | Laag materiaalrisico en/of verlaagde kans op vezelvrijgave |

| Toestand van het materiaal | Licht beschadigd, licht verweerd. Intact materiaal type Pical – asbestboard of categorie III 'gebondenheid' |

| Beschrijving | schouwpijpen |

**Verwijderen**

- Zorg voor een veilig beheer en verwijder dit asbestmateriaal wanneer het bij werken eenvoudig bereikbaar wordt. Controleer de toestand jaarlijks op wijzigingen.

- Eenvoudige handelingen: mag via doe-het-zelf of door werknemer(s) met opleidingsattest eenvoudige handelingen  
Bij verwijderen: met zorg behandelen, mondmasker en handschoenen dragen en in afgesloten zak naar containerpark brengen en in container voor asbest deponeren.

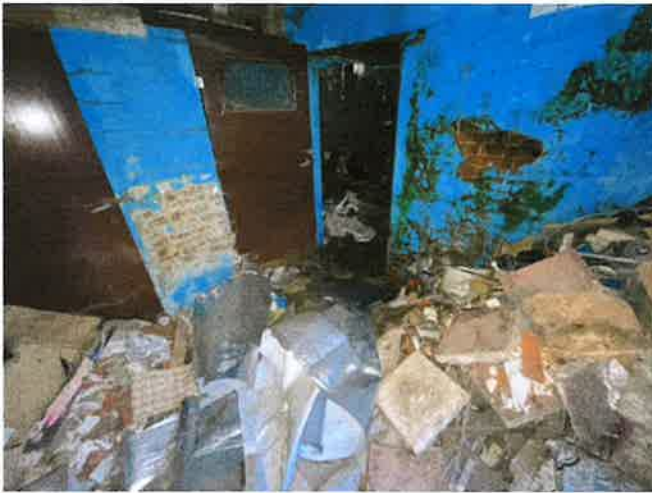
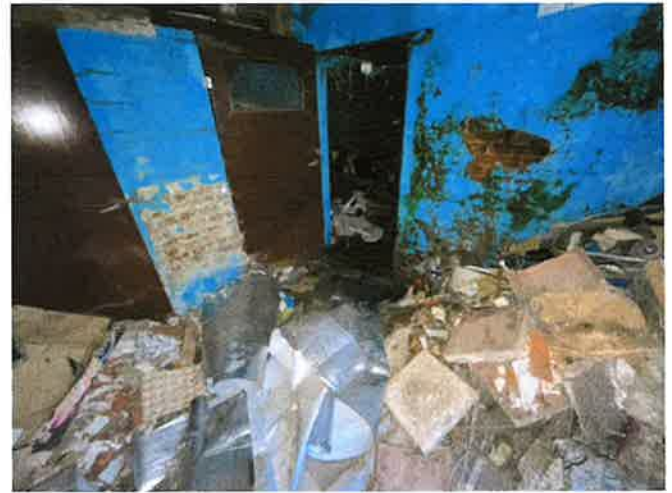
Overzichtsfoto

Detailfoto

| Beschrijving | afval in bijhuis |

| <b>Bron van de resten</b> | Sporen van asbesttoepassingen vermengd in het steenpuin |
| <b>Hoeveelheid (gewicht - aantal)</b> | <ul style="list-style-type: none"> <li>• 200,00 kg - 1 stuk</li> </ul> |

- Verwijder het asbestafval.

- Eenvoudige handelingen: mag via doe-het-zelf of door werknemer(s) met opleidingsattest eenvoudige handelingen  
Bij verwijderen: met zorg behandelen, mondmasker en handschoenen dragen en in afgesloten zak naar containerpark brengen en in container voor asbest deponeren.

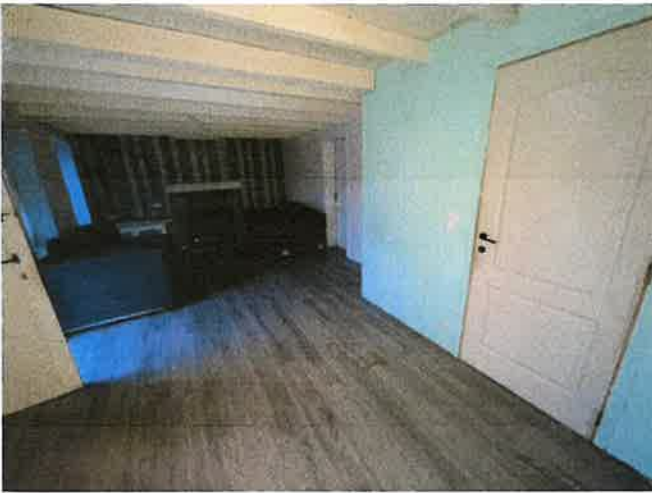
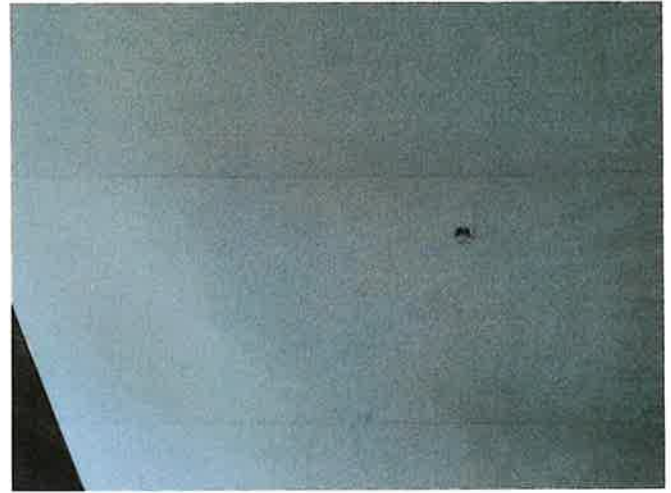
## Fiche 4: pleister

Overzichtsfoto

Detailfoto

Geen asbest

| # | Type | Referentie | Resultaat |
|---|---|---|---|
| 4.1 | Mengmonster | 001 | Geen asbest |

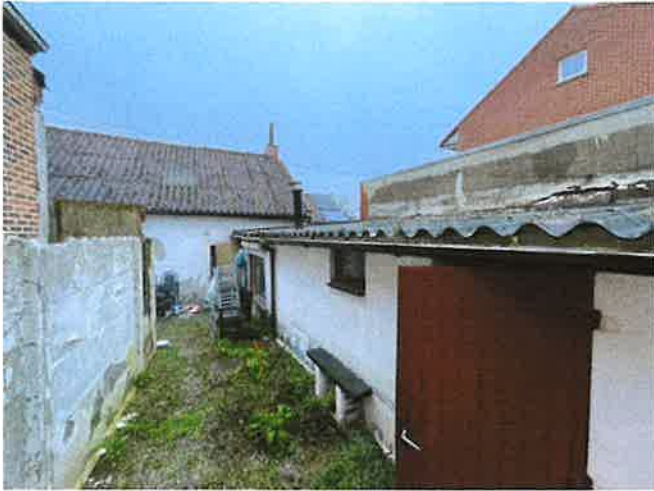
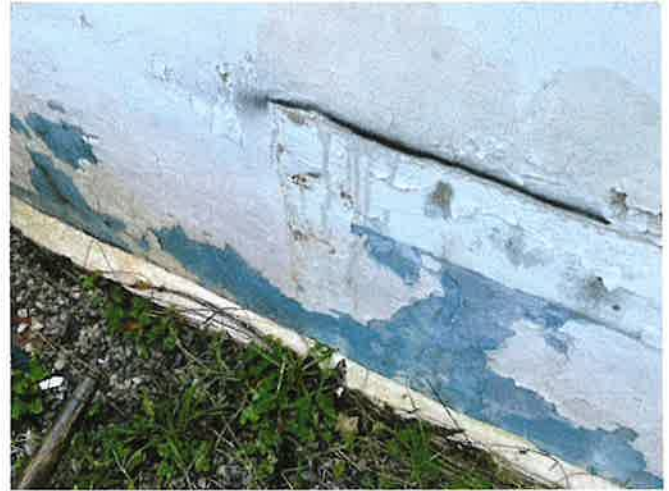
## Fiche 5: crepi

Overzichtsfoto

Detailfoto

Geen asbest

| # | Type | Referentie | Resultaat |
|---|---|---|---|
| 5.1 | Mengmonster | 002 | Geen asbest |
