Asbestinventarisatetest

Burg. Maenhautstraat 12, 9820 Merelbeke

Attestnummer : 20240322-000095.000

Uitgegeven op : 22.03.2024

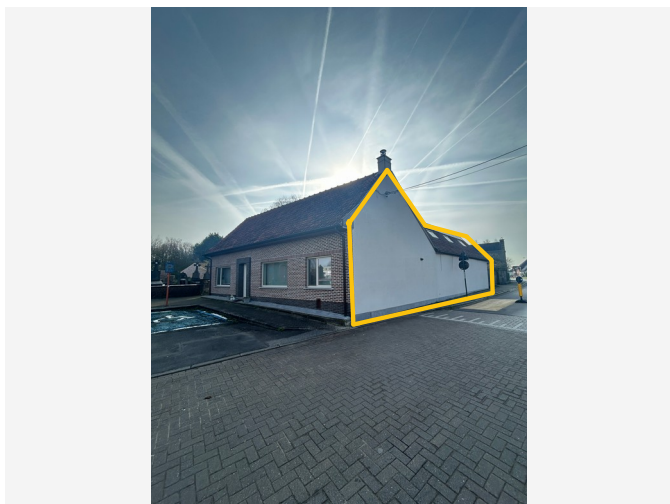
Situeringfoto

Uitgesloten van inspectie

Bouwjaar: 2002

Constructies gebouwd vanaf 2001 moeten niet onderzocht worden

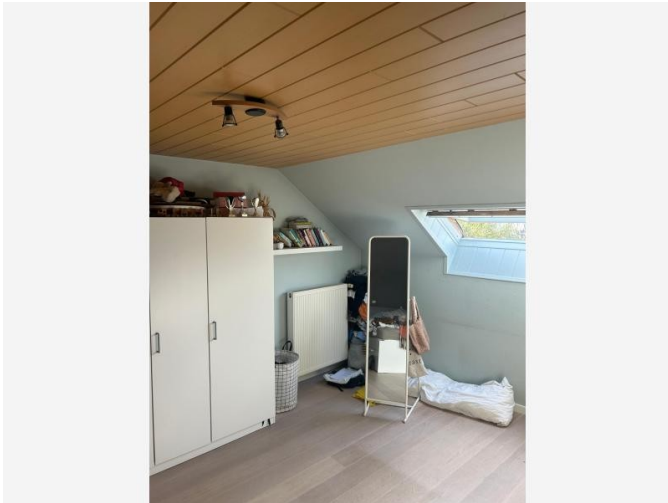
Er werden voorzet wanden - valse muren aangebracht.

De valse muren bestaan uit volgende materialen: gipsplaten, hout en kunststof.

Inspectie van het bovengenoemde valt buiten de scope van het niet - destructief onderzoek.

Bij afbraak of renovatie moeten alle materialen / producten (Bv. lijm, pleisterwerk, spuitlagen, kokers, leidingen, plaatmateriaal, isolatie en allerhande muurbedekking) die zich achter de voorzetwanden bevinden gecontroleerd worden om als niet - asbestverdacht gecatalogeerd te worden.

Wees waakzaam bij afbraak of renovatie.

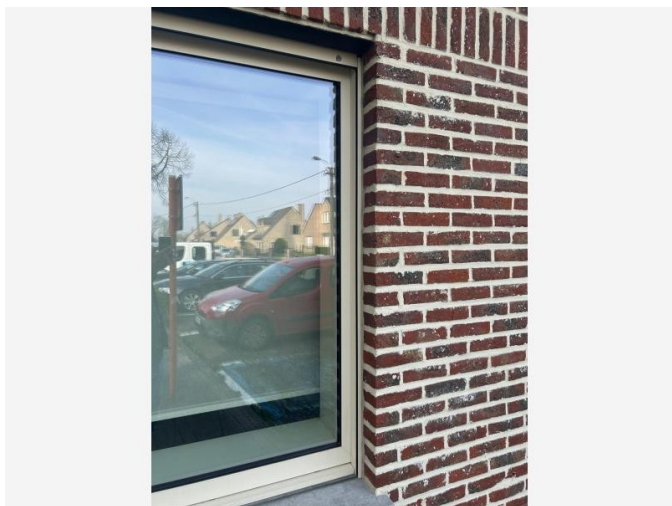
Kit aanwezig tussen glas en profiel en tussen profiel en wand opening.

Kit op basis van silicone.

Geen asbest.

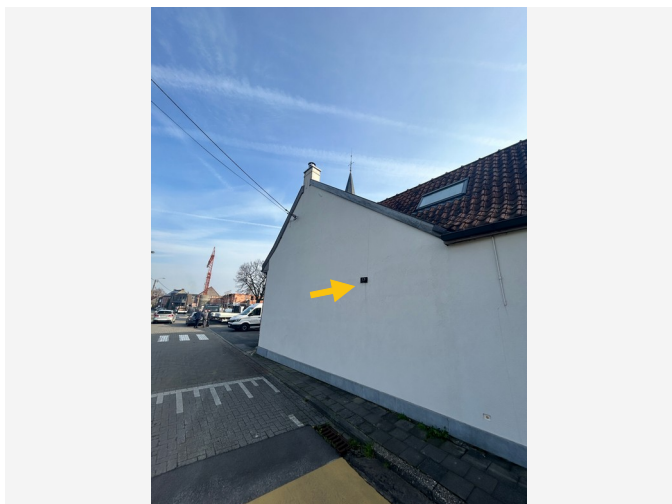
Min. 2 waargenomen.

Alle materialen die zich achter de roosters bevinden controleren bij afbraak of renovatie. (ventilatie roosters oa in sanitaire lokalen)

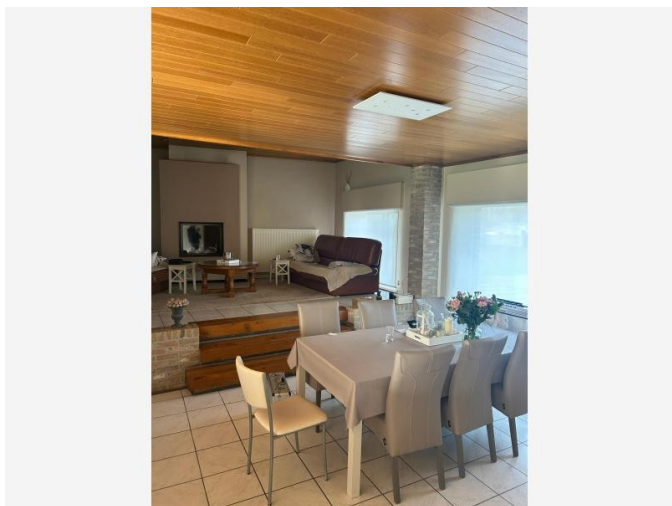
Er werden verlaagde plafonds aangebracht.

De verlaagde plafonds bestaan uit volgende materialen: gipsplaten, hout en kunststof.

Inspectie van het bovengenoemde valt buiten de scope van het niet - destructief onderzoek.

Bij afbraak of renovatie moeten de materialen of producten (bv. pleisterwerk, lijm, spuitlagen, lagen plafondbedekking, kokers, buizen of leidingen) die zich achter de verlaagde plafonds bevinden gecontroleerd worden om als niet - asbestverdacht gecatalogeerd te worden.

Wees waakzaam bij afbraak.

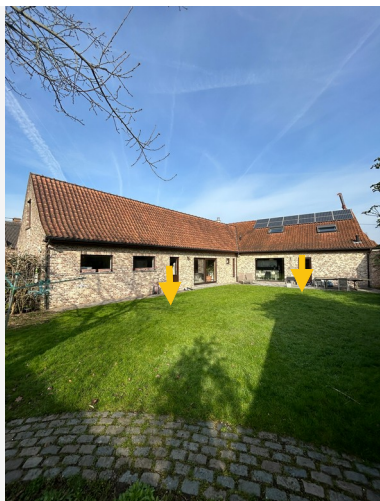
Fiche 7: Afvoerbuizen in alle regenputjes in en rond het gebouw

Vermoedelijk zijn de ondergrondse afvoerbuizen gres buizen zonder asbest.

Aanwezigheid van asbestcementbuizen is evenwel niet uit te sluiten.

Min. 3 afvoerputjes waargenomen.

Waakzaamheid bij afbraakwerken.

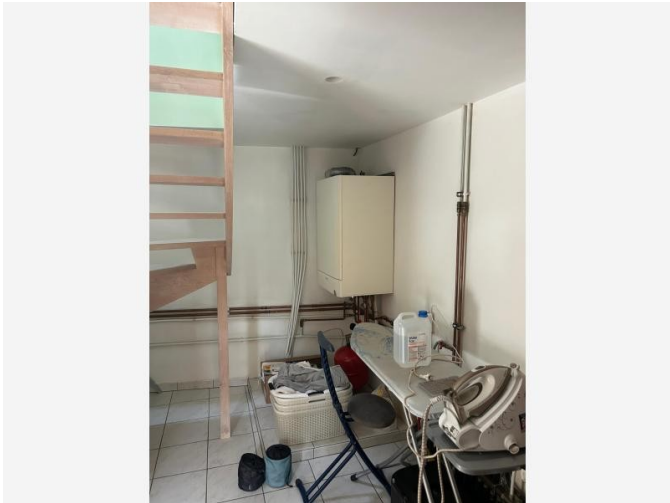
Recente cv ketel. (toestel)

Geen asbest verdachte materialen waar te nemen aan het toestel.

Bij afbraak of renovatie toevoer - en afvoerleidingen controleren.

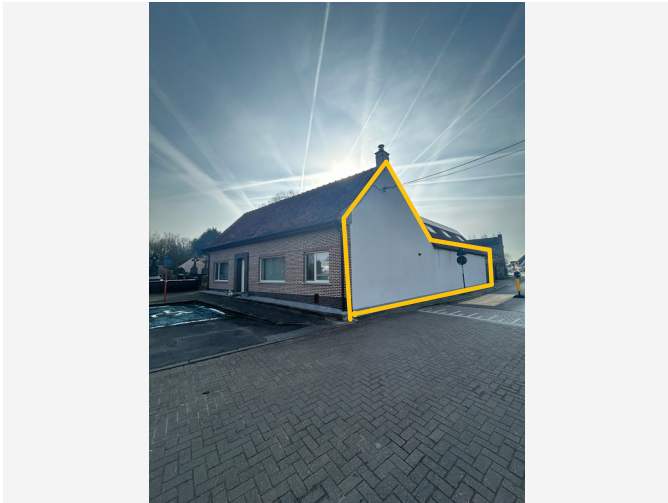
Recent geplaatst, zie factuur.

Bevat geen asbest.

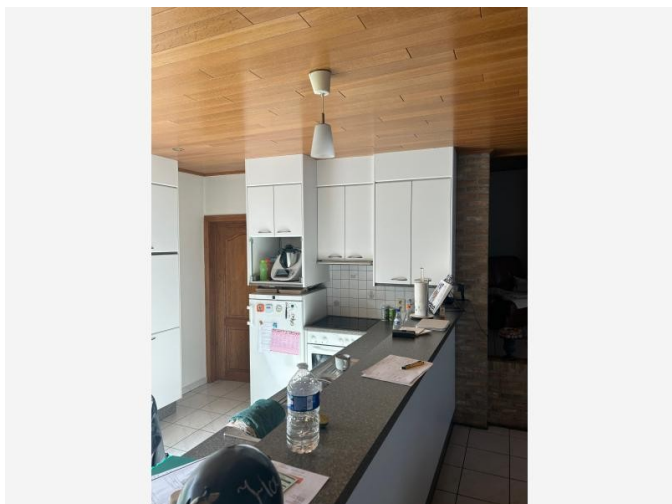
In de keuken, badkamer en wc(s) werden gelijmde tegels aangebracht aan de muren.

De materialen zijn in goede staat en niet verweerd.

De materialen zijn niet bemonsterbaar volgens het inspectieprotocol van het niet destructief onderzoek.

De lijm is niet bereikbaar voor monsternamen omdat de materialen intact zijn (lijm afgedekt).

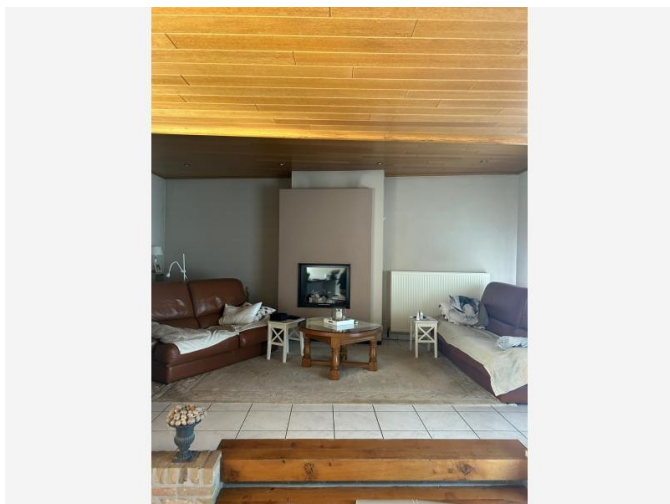
Er werden vloeren bovenop de chape of grondplaat aangebracht.

In sommige ruimtes werden ook plinten aangebracht.

De vloeren en plinten bestaan uit volgende materialen: tegels, hout, parket, laminaat en kunststof.

Inspectie van het bovengenoemde valt buiten de scope van het niet - destructief onderzoek.

Bij afbraak of renovatie moeten de materialen en producten (bv. lijm, cement, bouwmaterialen, buizen en kokers) die zich onder de vloeren bevinden gecontroleerd worden om als niet - asbestverdacht gecatalogeerd te worden.

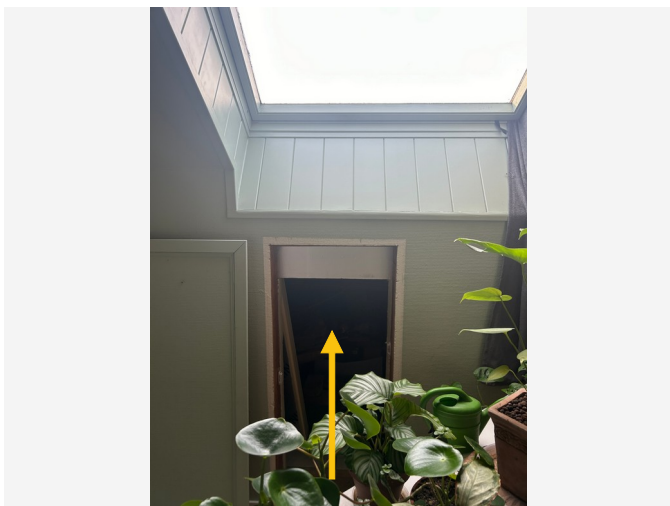
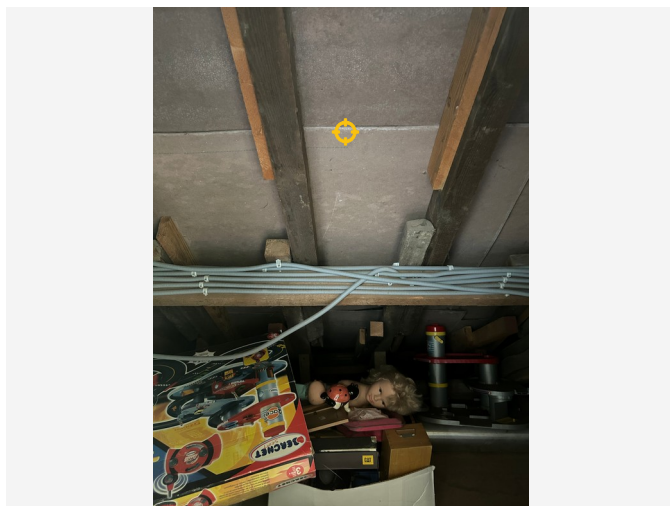
Geen asbest

#	Type	Referentie	Resultaat
12.1	Puntmonster	onderdak menuiserie	Geen asbest

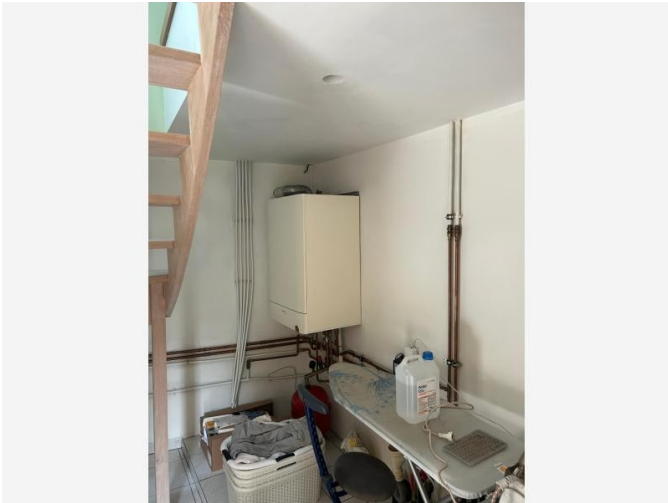
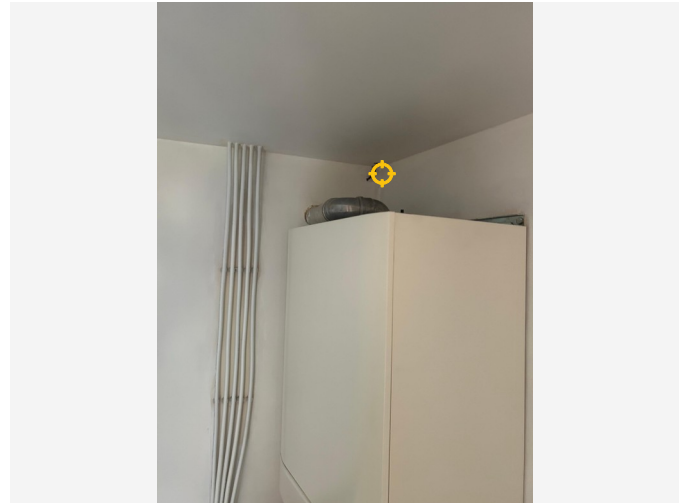
Geen asbest

#	Type	Referentie	Resultaat
13.1	Mengmonster	Wandpleister	Geen asbest
