Asbestinventarisatetest

Kempstraat 187, 9000 Gent

Attestnummer : 20240422-000262.000

Uitgegeven op : 22.04.2024

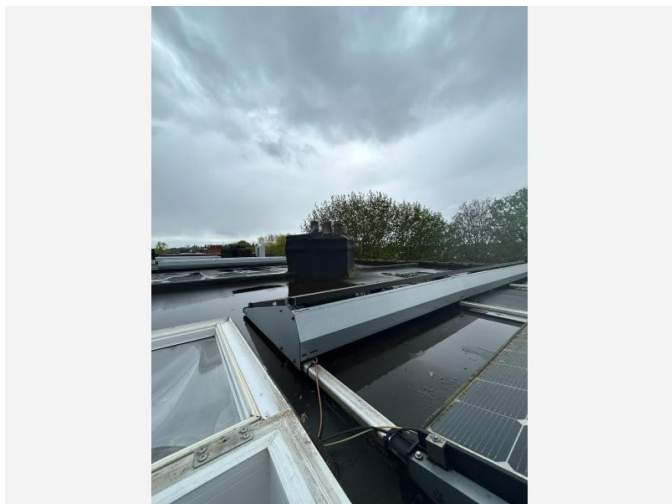
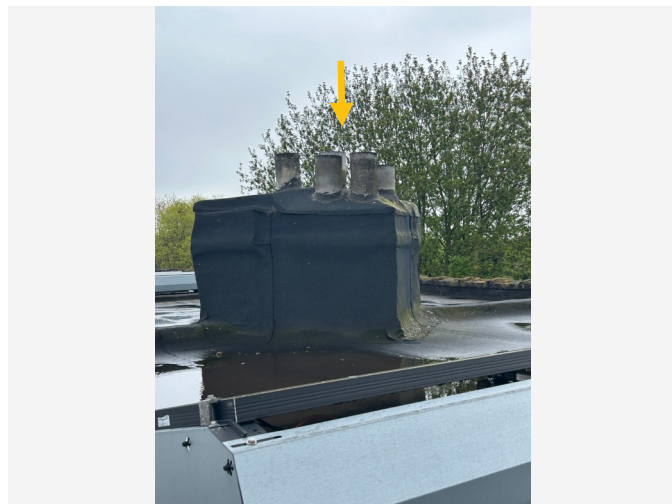
- Eenvoudige handelingen: enkel door erkend asbestverwijderaar
Er werd geen staal genomen van het materiaal, dit met kans op breuk - schade.

Dit type buis bevat meestal asbest.

Vermoedelijk loopt de buis door in een kanaal in de gemetste schouw, dit vereist specifieke bijkomende maatregelen en voldoende expertise om deze buis correct te verwijderen zonder de buis stuk te maken. Bij het verwijderen kan stof voorkomen.

Eindbeoordeling materiaalisico	Laag materiaalisico en/of verlaagde kans op vezelvrijgave
--------------------------------	---

Gebondenheid	Categorie 1: hechtgebonden in oorsprong
Asbestsoort (vezeltype)	Crocidoliet aanwezig
Asbestconcentratie	Laag (< 50%)
Afschermingsgraad van het gehele materiaal	Geheel of deels vrij aan de buitenlucht
Toestand van het materiaal	Licht beschadigd, licht verweerd. Intact materiaal type Pical – asbestboard of categorie III 'gebondenheid'

Beschrijving	Rookgaskanaal in asbest cement
Omgeving	Buiten
Primaire drager	HVAC infrastructuur en uitrusting
Asbestmateriaal	Rookgaskanaal
Bindmiddel van asbestmateriaal	Cement
Gebondenheid op basis van bindmiddel	Hecht

Verwijderen

- Zorg voor een veilig beheer. Vermijd het beschadigen van het asbestmateriaal. Controleer de toestand jaarlijks op wijzigingen.
- Voer bijkomende staalname(s) uit.

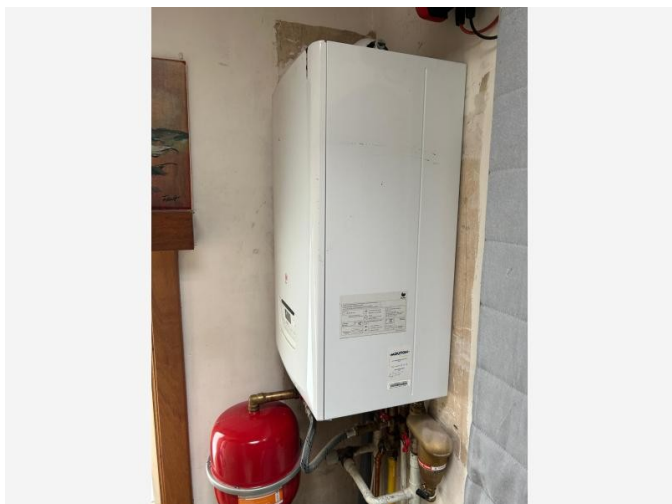
Recente cv ketel. (toestel)

Geen asbest verdachte materialen waar te nemen aan het toestel.

Bij afbraak of renovatie toevoer - en afvoerleidingen controleren.

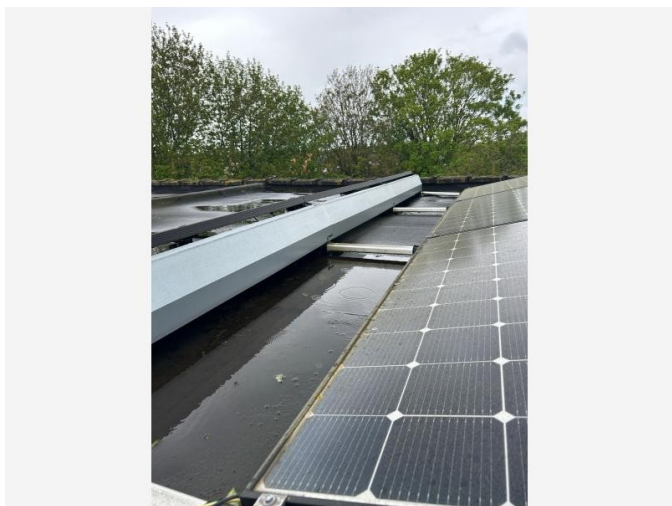
Er werd nieuwe dakbedekking gelegd na 2001 ter hoogte van het hoofdgebouw en de aanbouw.

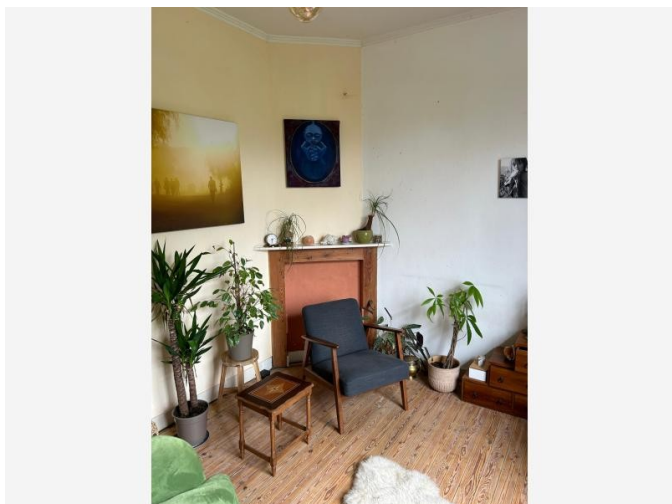
Er werden vloeren bovenop de chape of grondplaat aangebracht.

In sommige ruimtes werden ook plinten aangebracht.

De vloeren en plinten bestaan uit volgende materialen: tegels, hout, parket, laminaat en kunststof.

Bij afbraak of renovatie moeten de materialen en producten (bv. lijm, cement, bouwmaterialen, buizen en kokers) die zich onder de vloeren bevinden gecontroleerd worden om als niet - asbestverdacht gecatalogeerd te worden.

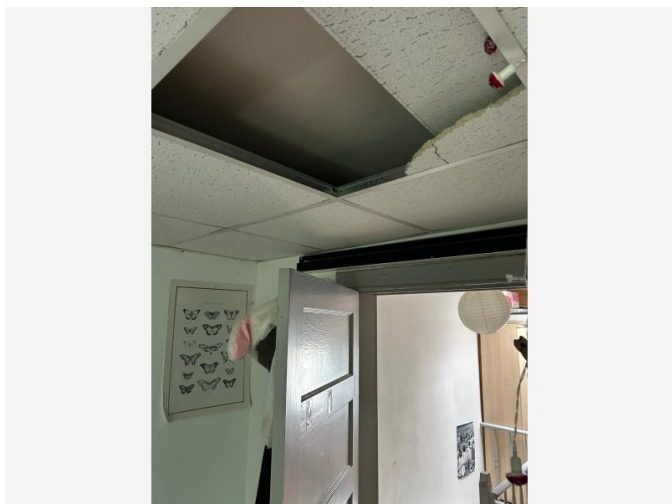
Er werden verlaagde plafonds aangebracht.

De verlaagde plafonds bestaan uit volgende materialen: gipsplaten, hout en kunststof.

Bij afbraak of renovatie moeten de materialen of producten (bv. pleisterwerk, lijm, spuitlagen, lagen plafondbedekking, kokers, buizen of leidingen) die zich achter de verlaagde plafonds bevinden gecontroleerd worden om als niet - asbestverdacht gecatalogeerd te worden.

Wees waakzaam bij afbraak.

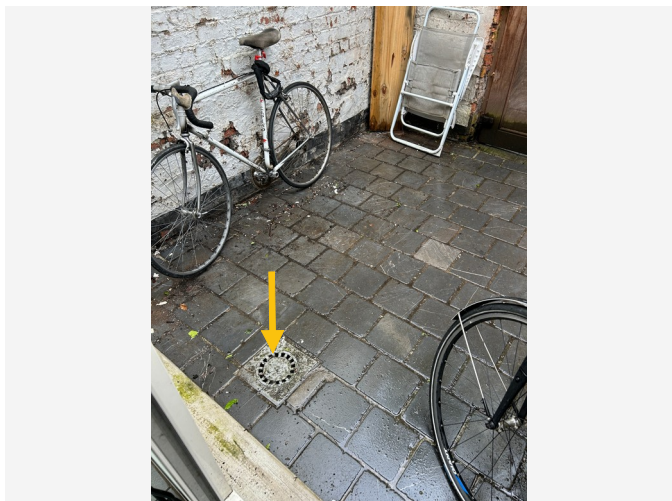
Fiche 8: Afvoerbuizen in alle regenputjes in en rond het gebouw

Vermoedelijk zijn de ondergrondse afvoerbuizen gres buizen zonder asbest.

Aanwezigheid van asbestcementbuizen is evenwel niet uit te sluiten.

Min. 3 afvoerputjes waargenomen.

Waakzaamheid bij afbraakwerken.

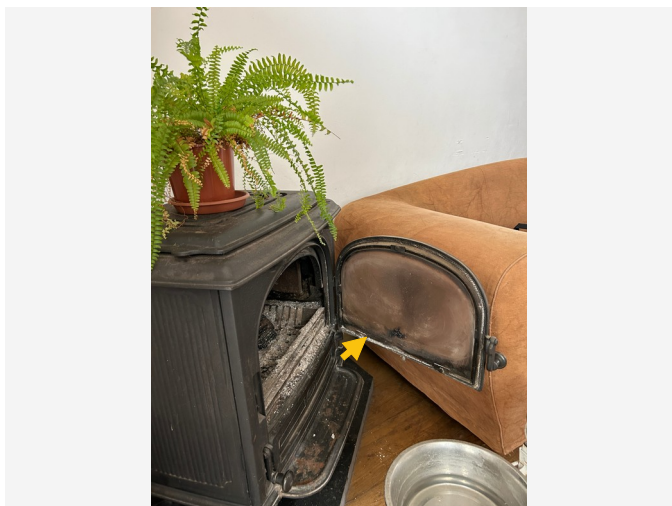
Recente kachelkoord bevat geen asbest.

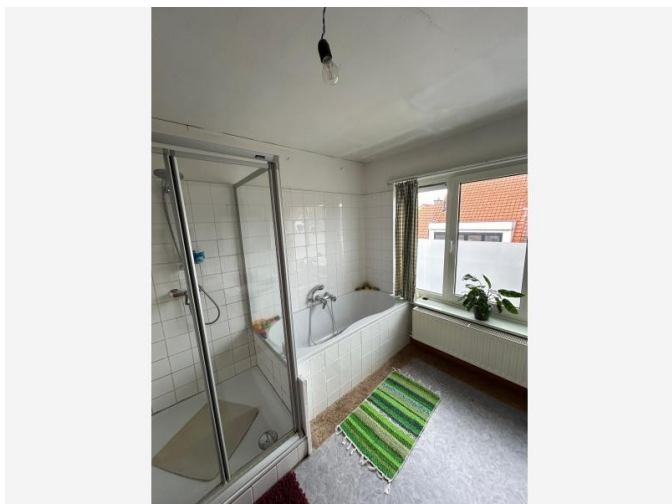
In de keuken, badkamer en wc(s) werden gelijmde tegels aangebracht aan de muren.

De materialen zijn in goede staat en niet verweerd.

De materialen zijn niet bemonsterbaar volgens het inspectieprotocol van het niet destructief onderzoek.

De lijm is niet bereikbaar voor monsternamen omdat de materialen intact zijn (lijm afgedekt).

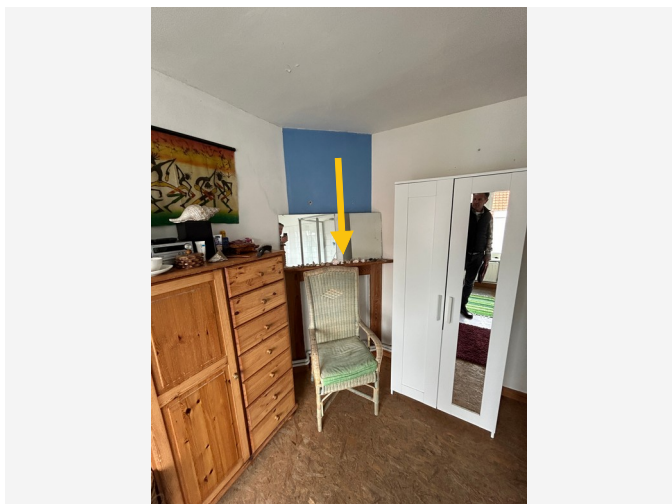
Min 4 waargenomen.

Bij afbraak of renovatie moeten de materialen waaruit de schouw, open haard is vervaardigd gecontroleerd worden om als niet asbestverdacht beschouwd te worden. (buiten - en binnenkant, van beneden tot boven)

Wees waakzaam bij afbraakwerken.

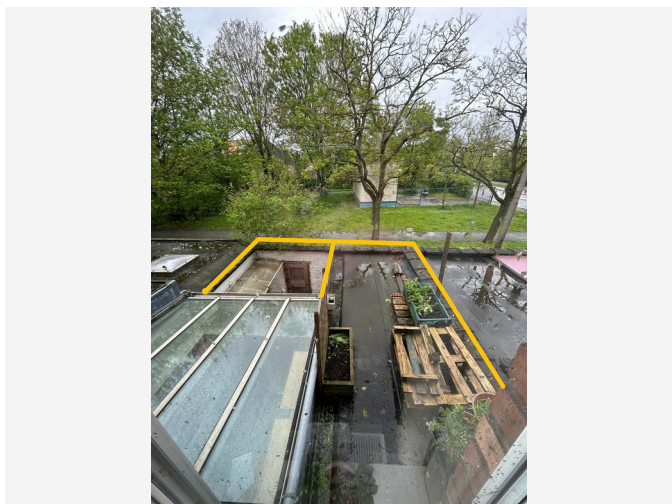
2 Soorten dekstenen aanwezig:

1. op het gebouw zelf
2. op de gemeenschappelijke muur: de deksteen behoort toe aan de inspectielokatie en aan de aanpalende buur.

Bij afbraak of renovatie moet dit materiaal worden gecontroleerd.

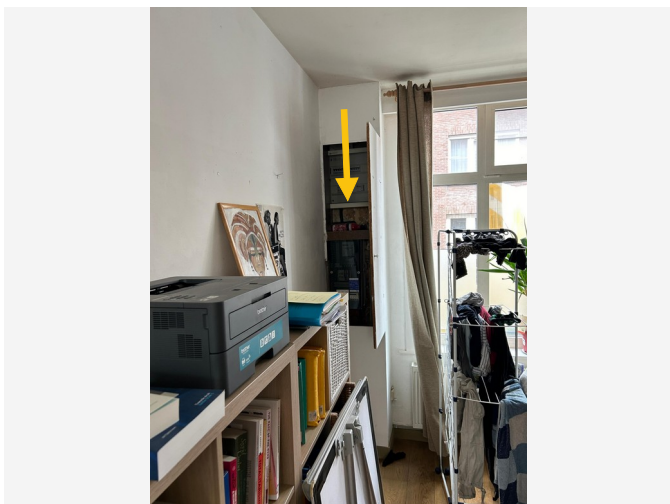
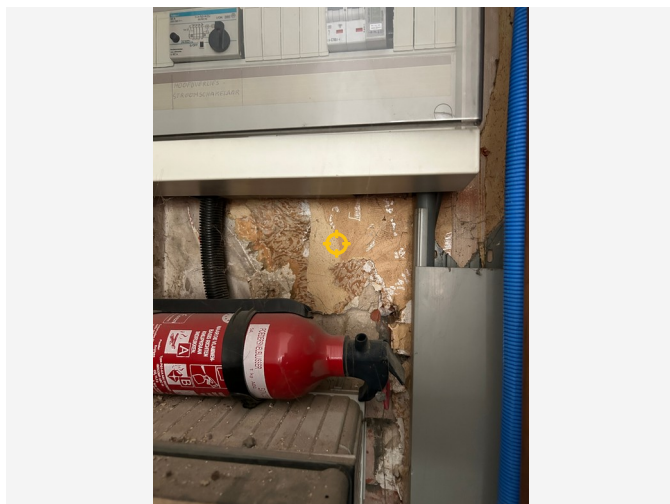
Geen asbest

#	Type	Referentie	Resultaat
14.1	Mengmonster	Wandpleister	Geen asbest

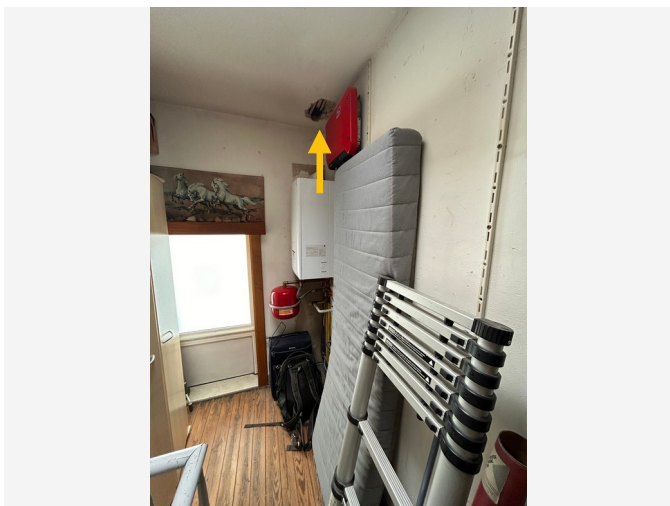
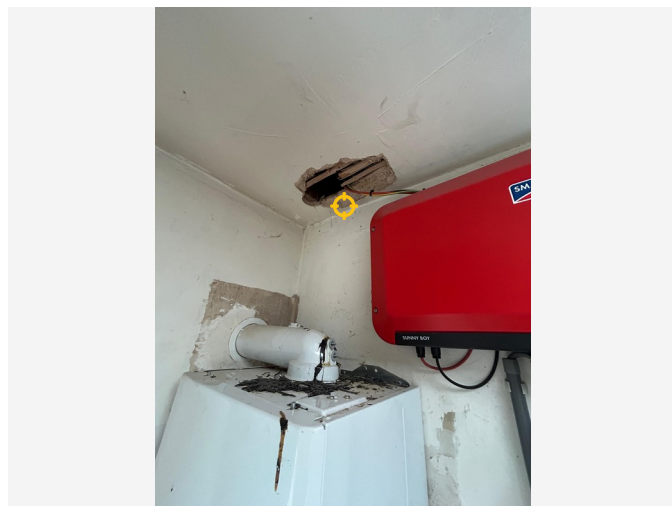
Geen asbest

#	Type	Referentie	Resultaat
15.1	Mengmonster	pleisterwerk plafond	Geen asbest
