Asbestinventarisatetest

Scandinaviëstraat 86, 9000 Gent

Attestnummer : 20240325-000110.000

Uitgegeven op : 25.03.2024

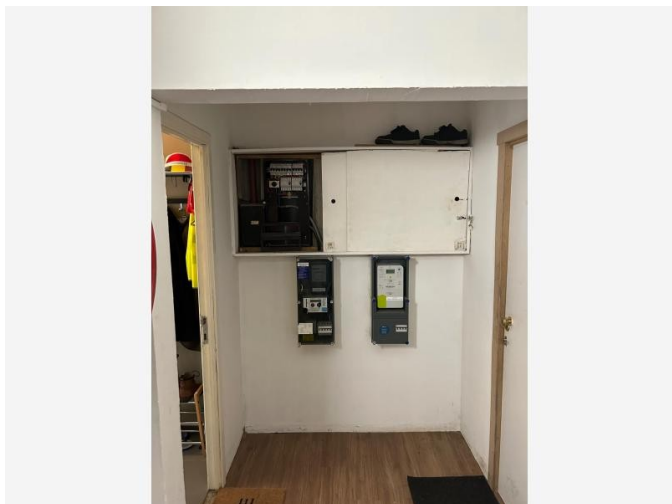
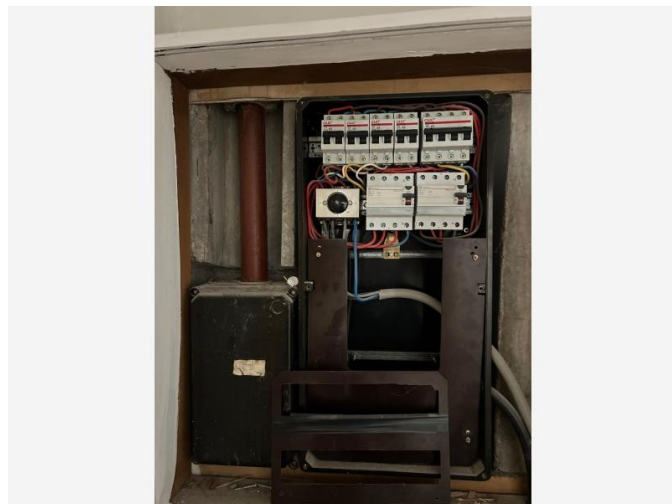
Het asbestmateriaal valt onder de mijlpaal van 2040.

Eindbeoordeling materiaalrisico	Laag materiaalrisico en/of verlaagde kans op vezelvrijgave
---------------------------------	--

Gebondenheid	Categorie 1: hechtgebonden in oorsprong
Asbestsoort (vezeltype)	Crocidoliet aanwezig
Asbestconcentratie	Laag (< 50%)
Afschermingsgraad van het gehele materiaal	Geheel of deels (ook) vrij aan de binnenlucht
Toestand van het materiaal	Onbeschadigd, niet verweerd

Beschrijving	Bakeliet tellerkast
Omgeving	Binnen
Primaire drager	Communicatie en elektrische infrastructuur en uitrusting
Asbestmateriaal	Plaat, paneel, tablet - Type Bakeliet

Bindmiddel van asbestmateriaal	Kunststof of -hars
Gebondenheid op basis van bindmiddel	Hecht
Hoeveelheid (oppervlakte - dikte - aantal)	<ul style="list-style-type: none"> • 0,50 m² - 0,25 cm - 1 stuk
Totaal volume	0,001 m ³
Eenvoudig bereikbaar	Ja
Bevestigingswijze	<ul style="list-style-type: none"> • Geschroefd
Identificatiemethode	Vaststelling zonder monstername
Destructieve handeling voor identificatie	Nee
Opmerking	<p>Aangegeven hoeveelheden en gewichten berusten louter op grove inschattingen en kunnen niet gebruikt worden in het kader van een meetstaat voor werken.</p> <p>Bakeliet tellerkast bevindt zich buiten de inspectielokatie: vooraan rechts aan de ingang deur.</p>

- Zorg voor een veilig beheer. Vermijd het beschadigen van het asbestmateriaal. Controleer de toestand jaarlijks op wijzigingen.
- Voer bijkomende staalname(s) uit.

- Eenvoudige handelingen: mag via doe-het-zelf of door werknemer(s) met opleidingsattest eenvoudige handelingen
Bakeliet kan asbest bevatten. Enkel staalafname kan dit bevestigen. Een staal nemen van bakeliet valt buiten de scope van het niet destructief onderzoek.
Tellerkast in bakeliet is eigendom van de nutsvoorzingsmaatschappij.
De nutsvoorzingsmaatschappij is verantwoordelijk voor het wegnemen en vervangen, contacteer hen hiervoor.
Deze toepassing zal verwijderd worden bij het plaatsen van een digitale teller.

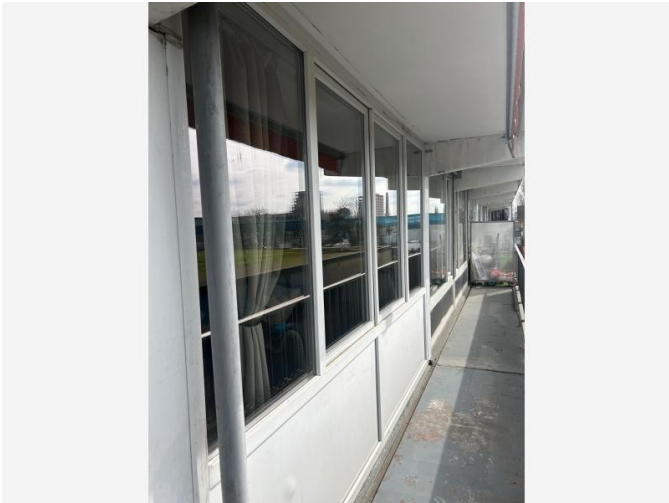
Kit aanwezig tussen glas en profiel en tussen profiel en wand opening.

Kit op basis van silicone.

Geen asbest.

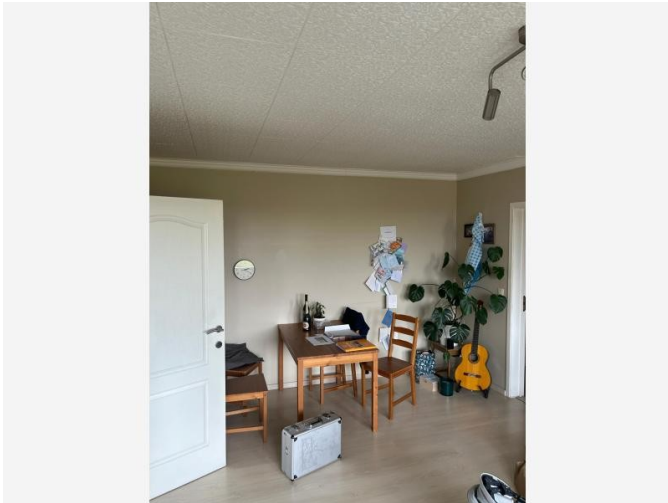
Er werden vloeren bovenop de chape of grondplaat aangebracht.

In sommige ruimtes werden ook plinten aangebracht.

De vloeren en plinten bestaan uit volgende materialen: tegels, hout, parket, laminaat en kunststof.

Bij afbraak of renovatie moeten de materialen en producten (bv. lijm, cement, bouwmaterialen, buizen en kokers) die zich onder de vloeren bevinden gecontroleerd worden om als niet - asbestverdacht gecatalogeerd te worden.

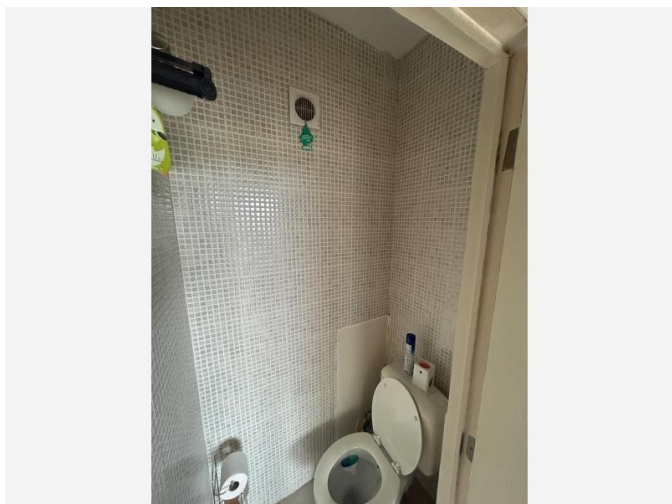
In de keuken, badkamer en wc(s) werden gelijmde tegels aangebracht aan de muren.

De materialen zijn in goede staat en niet verweerd.

De materialen zijn niet bemonsterbaar volgens het inspectieprotocol van het niet destructief onderzoek.

De lijm is niet bereikbaar voor monsternamen omdat de materialen intact zijn (lijm afgedekt).

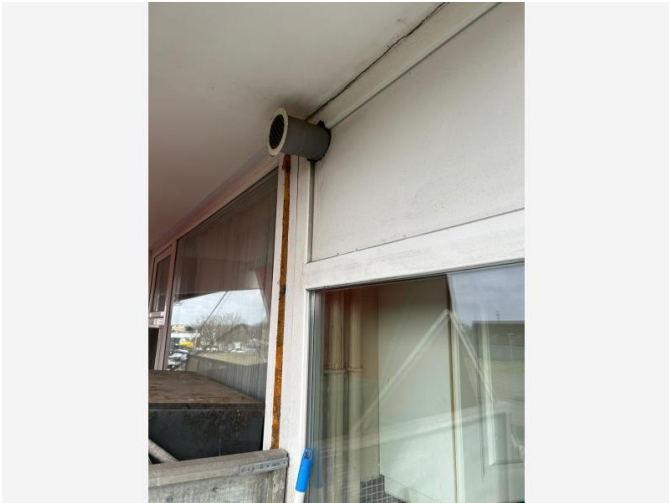
Min. 2 waargenomen.

Alle materialen die zich achter de roosters bevinden controleren bij afbraak of renovatie. (ventilatie roosters oa in sanitaire lokalen)

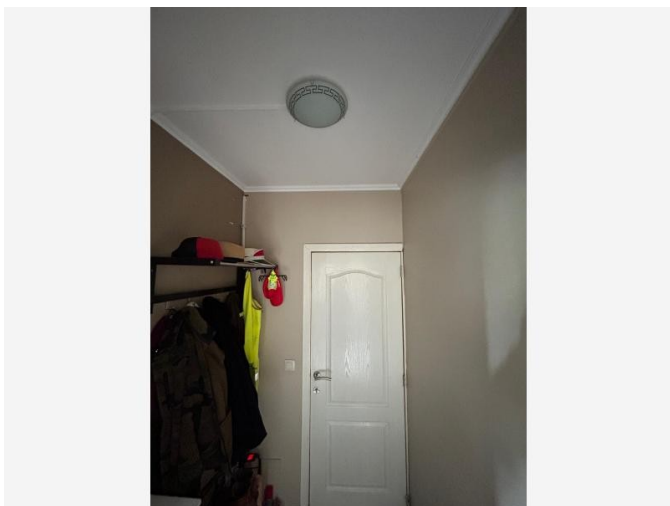
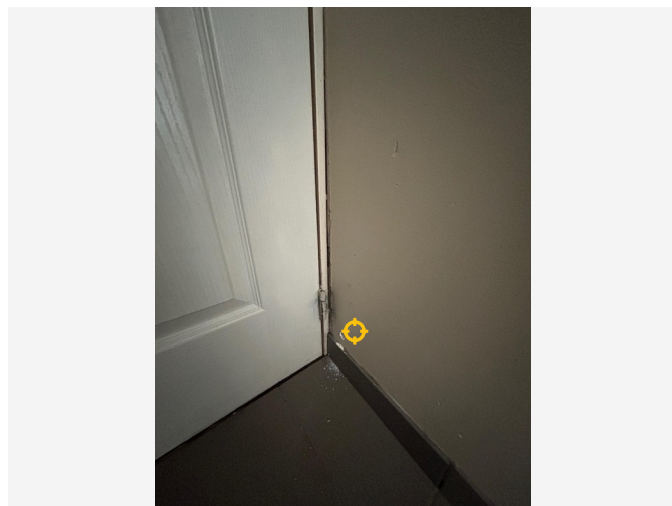
Geen asbest

#	Type	Referentie	Resultaat
8.1	Mengmonster	Wandpleister	Geen asbest

Beschrijving	Pleisterwerk wand met staalname
Omgeving	Binnen
Primaire drager	Binnenwand
Bindmiddel van materiaal	Gips - kalk

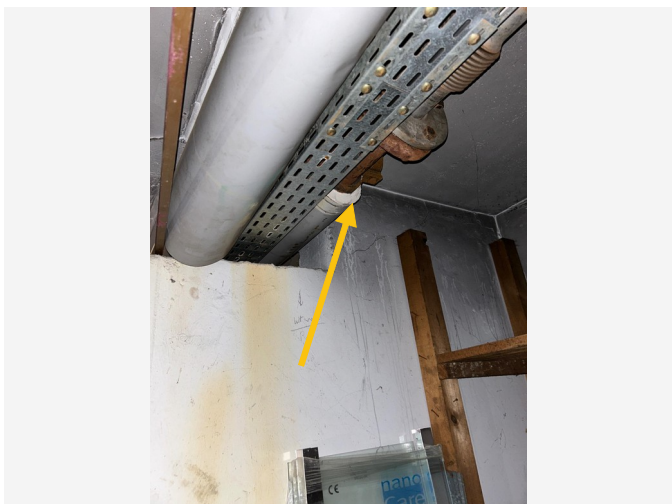
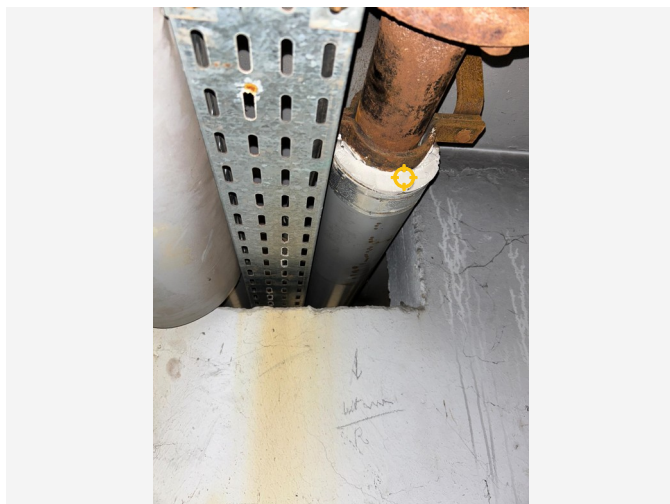
Geen asbest

#	Type	Referentie	Resultaat
9.1	Mengmonster	leiding isolatie	Geen asbest

Beschrijving	Leiding isolatie met staalname
Omgeving	Binnen
Primaire drager	Grondkering, beschoeiing, ...
Bindmiddel van materiaal	Gips - kalk
