Asbestinventarisatetest

Sterrenbosstraat 28, 9810 Nazareth

Attestnummer : 20230703-000122.000

Uitgegeven op : 03.07.2023

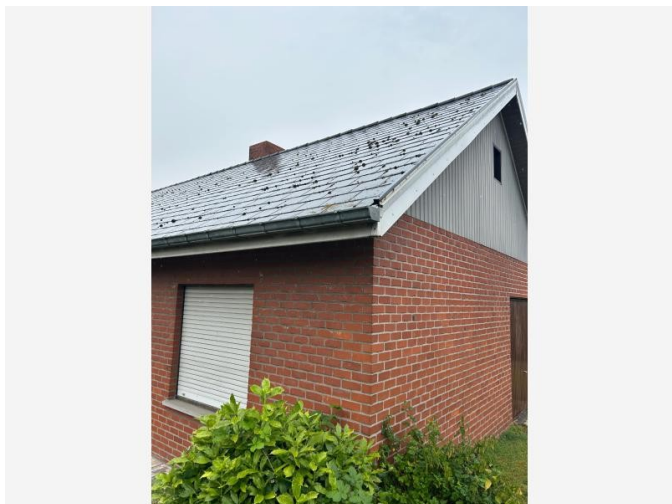
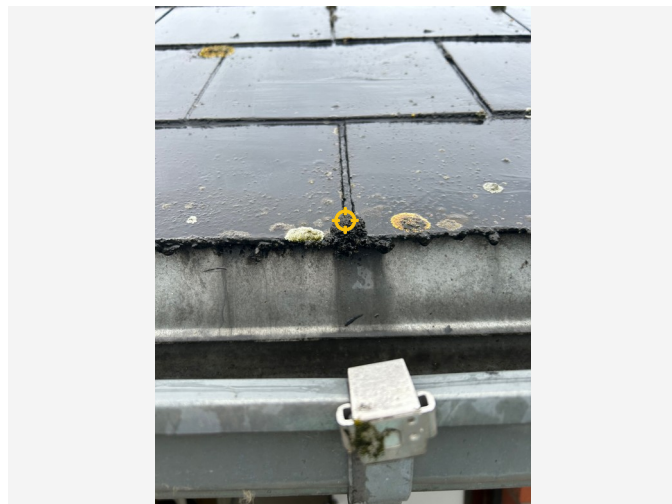
Eindbeoordeling materiaalrisico	Laag materiaalrisico en/of verlaagde kans op vezelvrijgave
---------------------------------	--

Gebondenheid	Categorie 1: hechtgebonden in oorsprong
Asbestsoort (vezeltype)	Alleen chrysotiel
Asbestconcentratie	Laag (< 50%)
Afschermingsgraad van het gehele materiaal	Geheel of deels vrij aan de buitenlucht
Toestand van het materiaal	Licht beschadigd, licht verweerd. Intact materiaal type Pical – asbestboard of categorie III 'gebondenheid'

#	Type	Referentie	Resultaat
1.1	Puntmonster	03	Chrysotiel

Beschrijving	lei dak
Omgeving	Buiten

Primaire drager	Schuin dak
Asbestmateriaal	Dak- en gevelbekleding - Lei, shingle
Bindmiddel van asbestmateriaal	Cement
Gebondenheid op basis van bindmiddel	Hecht
Hoeveelheid (oppervlakte - aantal)	<ul style="list-style-type: none"> • 250,00 m² - 1 stuk
Totale oppervlakte	250,00 m ²
Eenvoudig bereikbaar	<p>Nee</p> <ul style="list-style-type: none"> • Verwijdering tast de bouwkundige integriteit aan.
Bevestigingswijze	<ul style="list-style-type: none"> • Geklemd • Genageld, geniet
Identificatiemethode	Vaststelling met monstername
Destructieve handeling voor identificatie	Nee

Verwijderen

- Zorg voor een veilig beheer. Vermijd het beschadigen van het asbestmateriaal. Controleer de toestand jaarlijks op wijzigingen.

- Eenvoudige handelingen: mag via doe-het-zelf of door werknemer(s) met opleidingsattest eenvoudige handelingen
De dakbedekking mag weggenomen worden door via volgende methode(s):
doe-het-zelf of door werknemer(s) met opleidingsattest eenvoudige handelingen,
zolang het materiaal niet wordt beschadigd bij afbraak.
Het materiaal breken is ten strengste verboden, dit zou vezelvrijgave veroorzaken.
Draag de nodige bescherming: overall, mondkapje ffp3, wegwerphandschoenen en wegwerp overschoenen.
Bij afbraak het materiaal zorgvuldig beheren en dubbel verpakken bij transport.

Breng het asbestafval zo snel mogelijk naar een asbest verwerker.

Zorg ervoor dat er GEEN resten gecontamineerd materiaal overblijven op de plaats van afbraak.

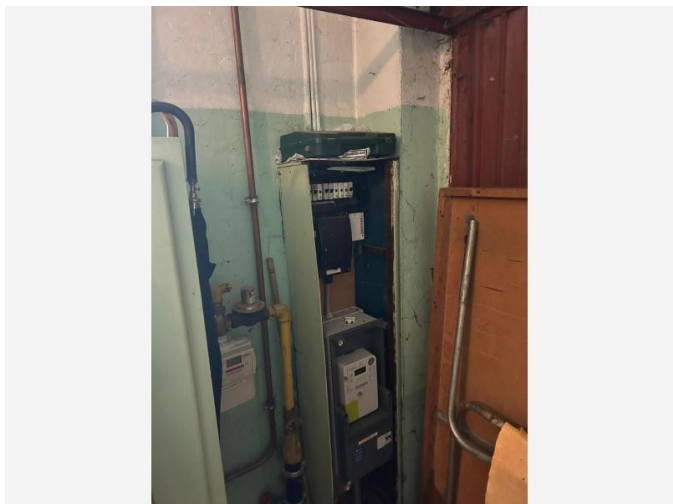
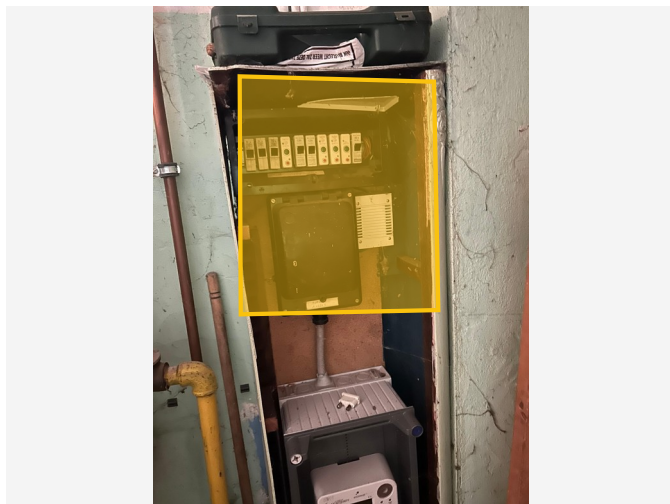
Bakeliet is niet bemonsterbaar via het niet - destructief onderzoek.

Bakeliet kan asbest bevatten. Bij sloop of renovatie moet dit materiaal verwijderd worden.

Deze toepassing in bakeliet staat in verbinding met de electriciteit van het pand.

Eindbeoordeling materiaalrisico	Laag materiaalrisico en/of verlaagde kans op vezelvrijgave
---------------------------------	--

Beschrijving	bakeliet
Omgeving	Binnen
Primaire drager	Communicatie en elektrische infrastructuur en uitrusting
Asbestmateriaal	Plaat, paneel, tablet - Type Bakeliet
Bindmiddel van asbestmateriaal	Kunststof of -hars

Gebondenheid op basis van bindmiddel	Hecht
Hoeveelheid (oppervlakte - dikte - aantal)	• 0,50 m ² - 0,30 cm - 1 stuk
Totaal volume	0,002 m ³
Eenvoudig bereikbaar	Ja
Bevestigingswijze	• Geschroefd
Identificatiemethode	Vaststelling zonder monstername
Destructieve handeling voor identificatie	Nee

Zorgvuldig beheren

- Zorg voor een veilig beheer. Vermijd het beschadigen van het asbestmateriaal. Controleer de toestand jaarlijks op wijzigingen.

Laat de nutsmaatschappij controleren welke bakeliet toepassingen eigendom zijn van hen en welke eigendom zijn van de pand eigenaar.

Laat deze toepassing wegnemen door een vakman, electricien.

Zorg ervoor dat bij het wegnemen het materiaal niet breekt.

Zorg voor een zorgvuldig beheer. Verpak het materiaal dubbel en draag de juiste bescherm kledij.

Breng het bakeliet zo snel mogelijk naar een asbestverwerker.

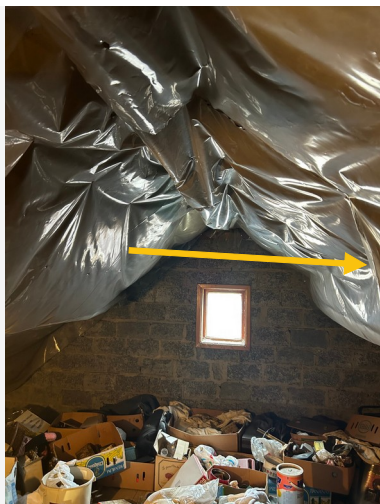
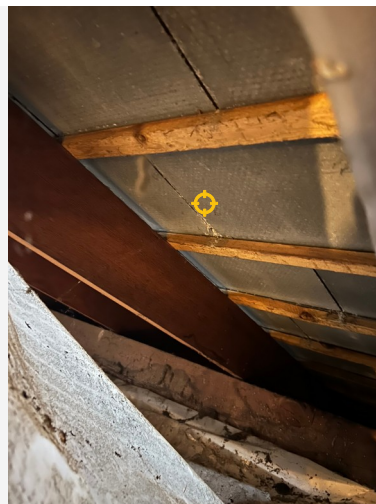
Aangezien eerst de buitenschil van het dak moet weggenomen worden is het aan te raden om een erkend asbestverwijderaar in te schakelen. Nadat het dak (lei – dakpannen) is weggenomen, moeten de menuiserie platen verwijderd worden. Deze platen zijn meestal genageld in houten (pannen) latten. Op de dag van de inspectie was de hechting van de menuiserie platen op de houten latten niet overal goed waarneembaar.

Eindbeoordeling materiaalrisico	Laag materiaalrisico en/of verlaagde kans op vezelvrijgave
---------------------------------	--

Gebondenheid	Categorie 1: hechtgebonden in oorsprong
Asbestsoort (vezeltype)	Alleen chrysotiel
Asbestconcentratie	Laag (< 50%)
Afschermingsgraad van het gehele materiaal	Geheel of deels (ook) vrij aan binnenluchtstromen
Toestand van het materiaal	Onbeschadigd, niet verweerd

#	Type	Referentie	Resultaat
3.1	Puntmonster	04	Chrysotiel

Beschrijving	onderdak menuiserite
Omgeving	Binnen
Primaire drager	Schuin dak
Asbestmateriaal	Plaat, paneel, tablet - Type Menuiserite
Bindmiddel van asbestmateriaal	Cement
Gebondenheid op basis van bindmiddel	Hecht
Hoeveelheid (oppervlakte - dikte - aantal)	<ul style="list-style-type: none">• 200,00 m² - 0,30 cm - 1 stuk
Totaal volume	0,60 m ³
Eenvoudig bereikbaar	Nee <ul style="list-style-type: none">• Verwijdering tast de bouwkundige integriteit aan.
Bevestigingswijze	<ul style="list-style-type: none">• Geklemd• Genageld, geniet
Identificatiemethode	Vaststelling met monstername
Destructieve handeling voor identificatie	Nee
Opmerking	Onderdak op zolder is waarneembaar en inspecteerbaar.

Zorgvuldig beheren

- Zorg voor een veilig beheer. Vermijd het beschadigen van het asbestmateriaal. Controleer de toestand jaarlijks op wijzigingen.

- Eenvoudige handelingen: mag via doe-het-zelf of door werknemer(s) met opleidingsattest eenvoudige handelingen
Het onderdak kan weggenomen worden via volgende methode(s):
doe-het-zelf of door werknemer(s) met opleidingsattest eenvoudige handelingen,
zolang het onderdak niet wordt beschadigd bij afbraak.
Het materiaal breken is ten strengste verboden, dit zou vezelvrijgave veroorzaken.
Draag de nodige bescherming: overall, mondkap ffp3, wegwerphandschoenen en wegwerp overschoenen.
Bij afbraak het materiaal zorgvuldig beheren en dubbel verpakken bij transport.

- Eenvoudige handelingen: enkel door erkend asbestverwijderaar
Het onderdak kan weggenomen worden via eenvoudige handelingen: enkel door erkend asbestverwijderaar.

Bij het wegnemen van de menuiserie platen mogen deze platen niet breken of splijten zodat er geen vezels vrijkomen.

De asbestverwijderaar moet de nodige voorzorgsmaatregelen nemen.

Zo mag hij het asbestafval niet breken, moet hij het asbestafval bij transport dubbel verpakken en door een erkend asbestverwerker laten recycleren

De asbestverwijderaar moet de juiste beschermingskledij dragen.

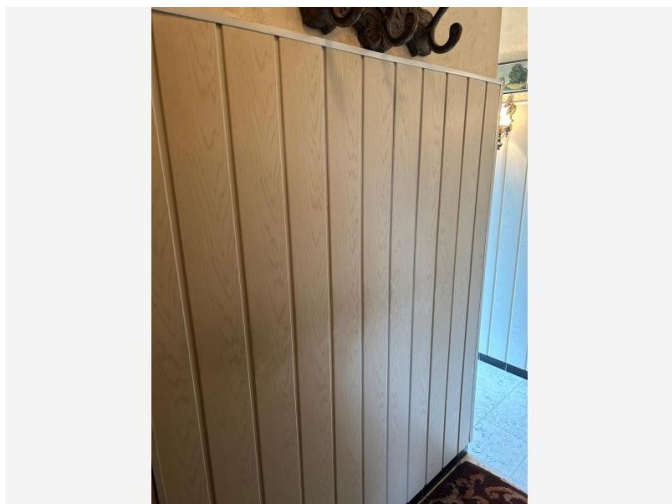
Er werden valse muren - planchetten in kunststof aangebracht.

Inspectie van het bovengenoemde valt buiten de scope van het niet - destructief onderzoek.

Identificatiemethode	niet bemonsterbaar
Primaire drager	Binnenwand
(Asbest)materiaal	In-situ afwerkingslagen - Pleisterwerk (wand, plafond, ...)
Bindmiddel	Gips - kalk
Gebondenheid bindmiddel	Niet-hechtgebonden

Bij afbraak of renovatie moeten de materialen / producten (lijm – pleisterwerk – spuitlagen) die zich achter de valse muren - planchetten bevinden gecontroleerd worden om als niet - asbestverdacht gecatalogeerd te worden.

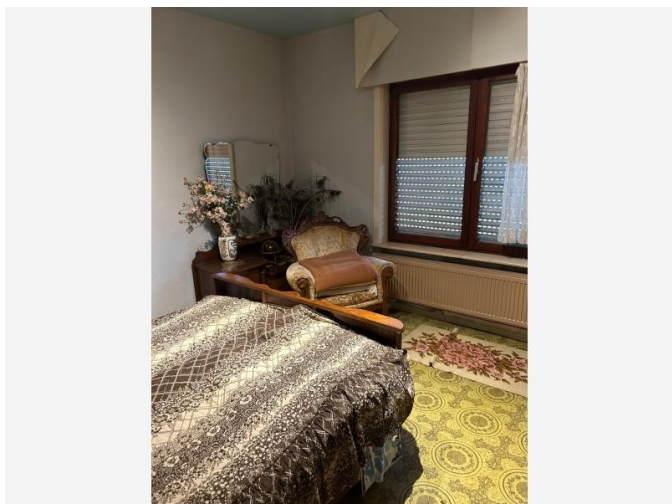
Op het gelijkvloers en vloeren bovenop de chape of grondplaat aangebracht.

De vloeren bestaan uit volgende materialen: tegels. Bij afbraak of renovatie moeten de materialen / producten (lijm – cement) die zich onder de vloeren bevinden gecontroleerd worden om als niet - asbestverdacht gecatalogeerd te worden.

Inspectie van het bovengenoemde valt buiten de scope van het niet - destructief onderzoek.

Identificatiemethode	niet bemonsterbaar
Primaire drager	Vloer
(Asbest)materiaal	In-situ afwerkingslagen - Lijm laag
Bindmiddel	Lijm
Gebondenheid bindmiddel	Hecht

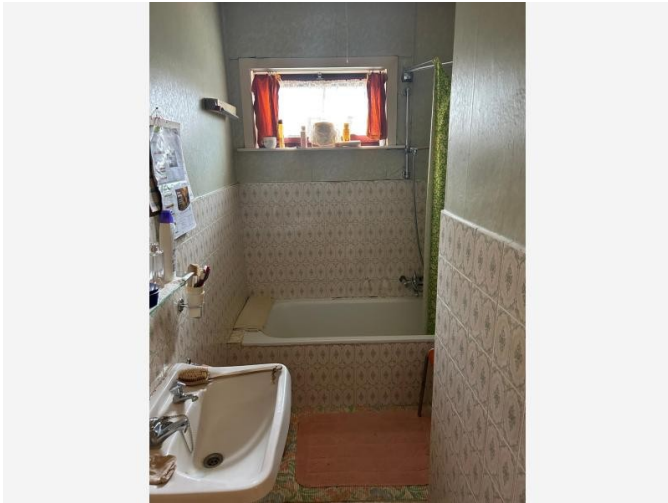
In de keuken, badkamer en wc(s) werden er wandtegels en faience aangebracht aan de muren. De tegels en faience zijn in goede staat en niet verweerd. De materialen zijn niet bemonsterbaar volgens het inspectieprotocol van het niet – destructief onderzoek.

Inspectie van het bovengenoemde valt buiten de scope van het niet - destructief onderzoek.

Identificatiemethode	niet bemonsterbaar
Primaire drager	Binnenwand
(Asbest)materiaal	In-situ afwerkingslagen - Lijm laag
Bindmiddel	Lijm

Bij afbraak of renovatie moeten de materialen / producten (lijm – cement) die zich achter de tegels en faience bevinden gecontroleerd worden om als niet - asbestverdacht gecatalogeerd te worden.

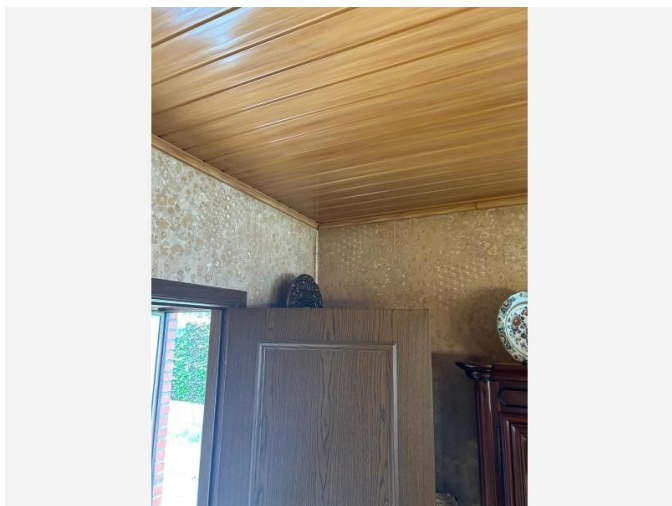
Op het gelijkvloers werden valse plafonds aangebracht.

De valse plafonds bestaan uit volgende materialen: materialen mix / kunststof / imitatie hout

Inspectie van het bovengenoemde valt buiten de scope van het niet - destructief onderzoek.

Identificatiemethode	niet bemonsterbaar
Primaire drager	Plafond
(Asbest)materiaal	In-situ afwerkingslagen - Pleisterwerk (wand, plafond, ...)
Bindmiddel	Gips - kalk
Gebondenheid bindmiddel	Niet-hechtgebonden

Bij afbraak of renovatie moeten de materialen / producten (lijm – pleisterwerk – spuitlagen) die zich achter de valse plafonds bevinden gecontroleerd worden om als niet - asbestverdacht gecatalogeerd te worden.

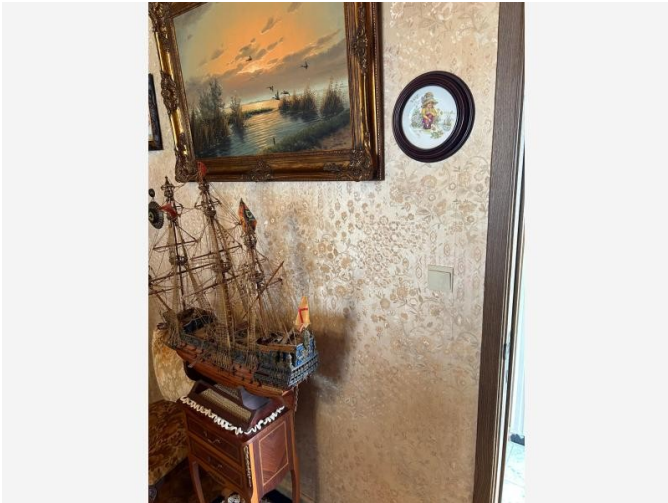
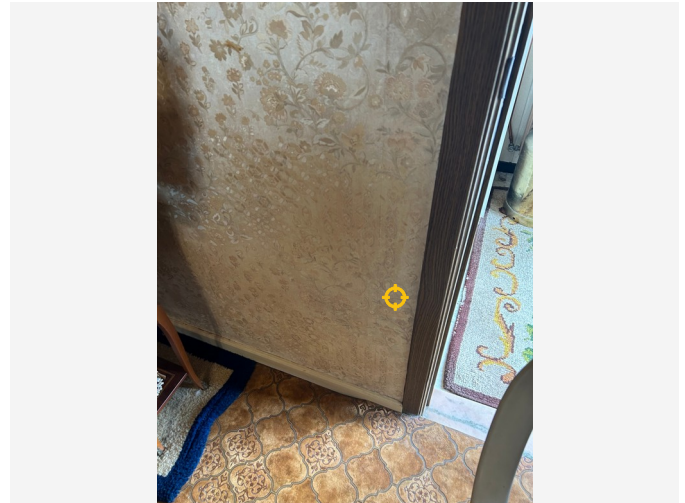
Fiche 8: pleisterwerk wand

Geen asbest

#	Type	Referentie	Resultaat
8.1	Mengmonster	01	Geen asbest

Beschrijving	pleisterwerk wand
Omgeving	Binnen
Primaire drager	Binnenwand
Bindmiddel van materiaal	Gips - kalk

Gebondenheid op basis van bindmiddel	Niet-hechtgebonden
Hoeveelheid (oppervlakte - dikte - aantal)	• 200,00 m ² - 0,30 cm - 1 stuk
Totaal volume	0,60 m ³
Identificatiemethode	Vaststelling met monstername
Destructieve handeling voor identificatie	Nee

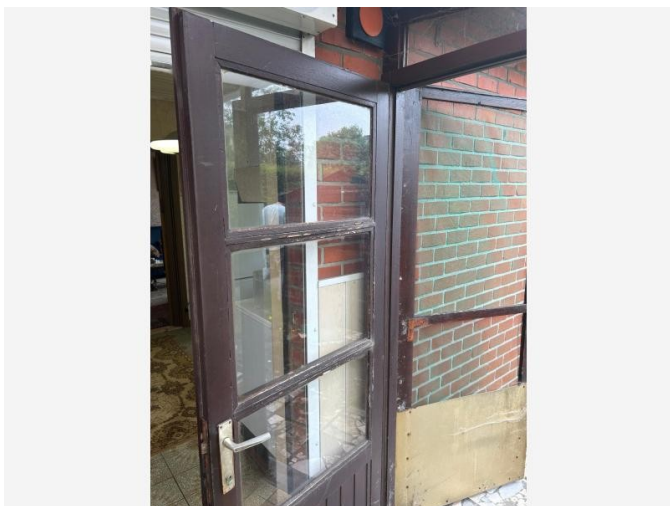
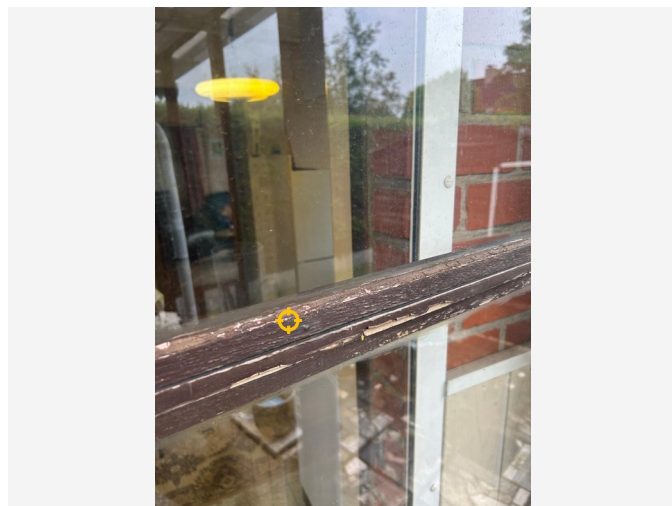
Geen asbest

#	Type	Referentie	Resultaat
9.1	Puntmonster	02	Geen asbest

Beschrijving	mastiek in beglazing
Omgeving	Grenst aan binnen- en buitenlucht
Primaire drager	Wandopening verticaal (raam, deur, ...)
Bindmiddel van materiaal	Kitten, mastiek, pasta

Gebondenheid op basis van bindmiddel	Hecht
Hoeveelheid (gewicht - aantal)	• 40,00 kg - 1 stuk
Totaal gewicht	40,00 kg
Identificatiemethode	Vaststelling met monstername
Destructieve handeling voor identificatie	Nee
Opmerking	Alle ramen werden in een houten frame geplaatst met mastiek.
