Asbestinventarisatetest

Zandstraat 47, 9032 Gent

Attestnummer : 20240116-000183.000

Uitgegeven op : 16.01.2024

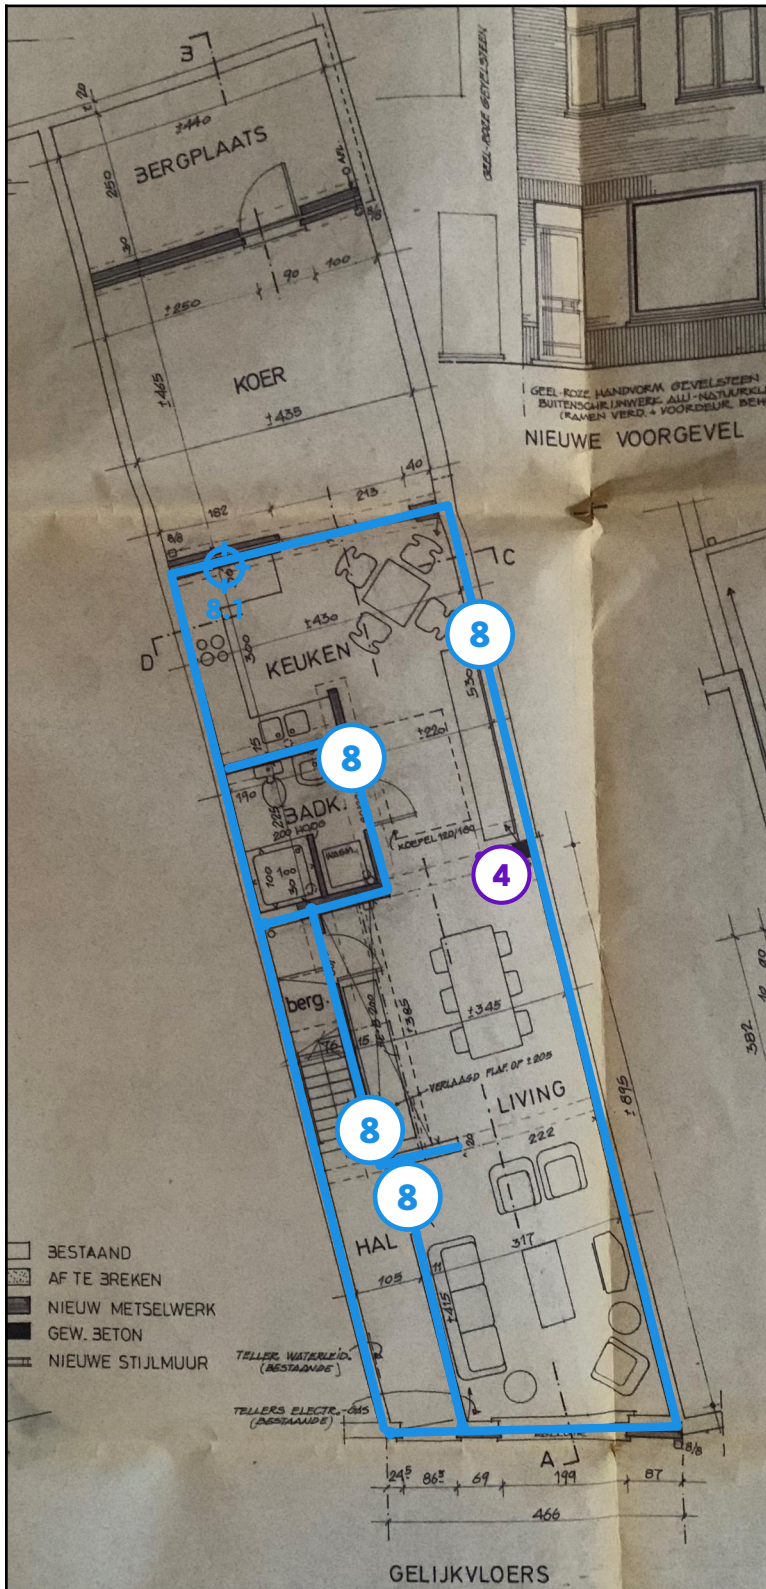
Plan 1.1: Gvl; pleister wand en kachel

4. Kachel	Advies	-
8. Pleister wand	Geen asbest	-
8.1 Code: MM01	Mengmonster	-

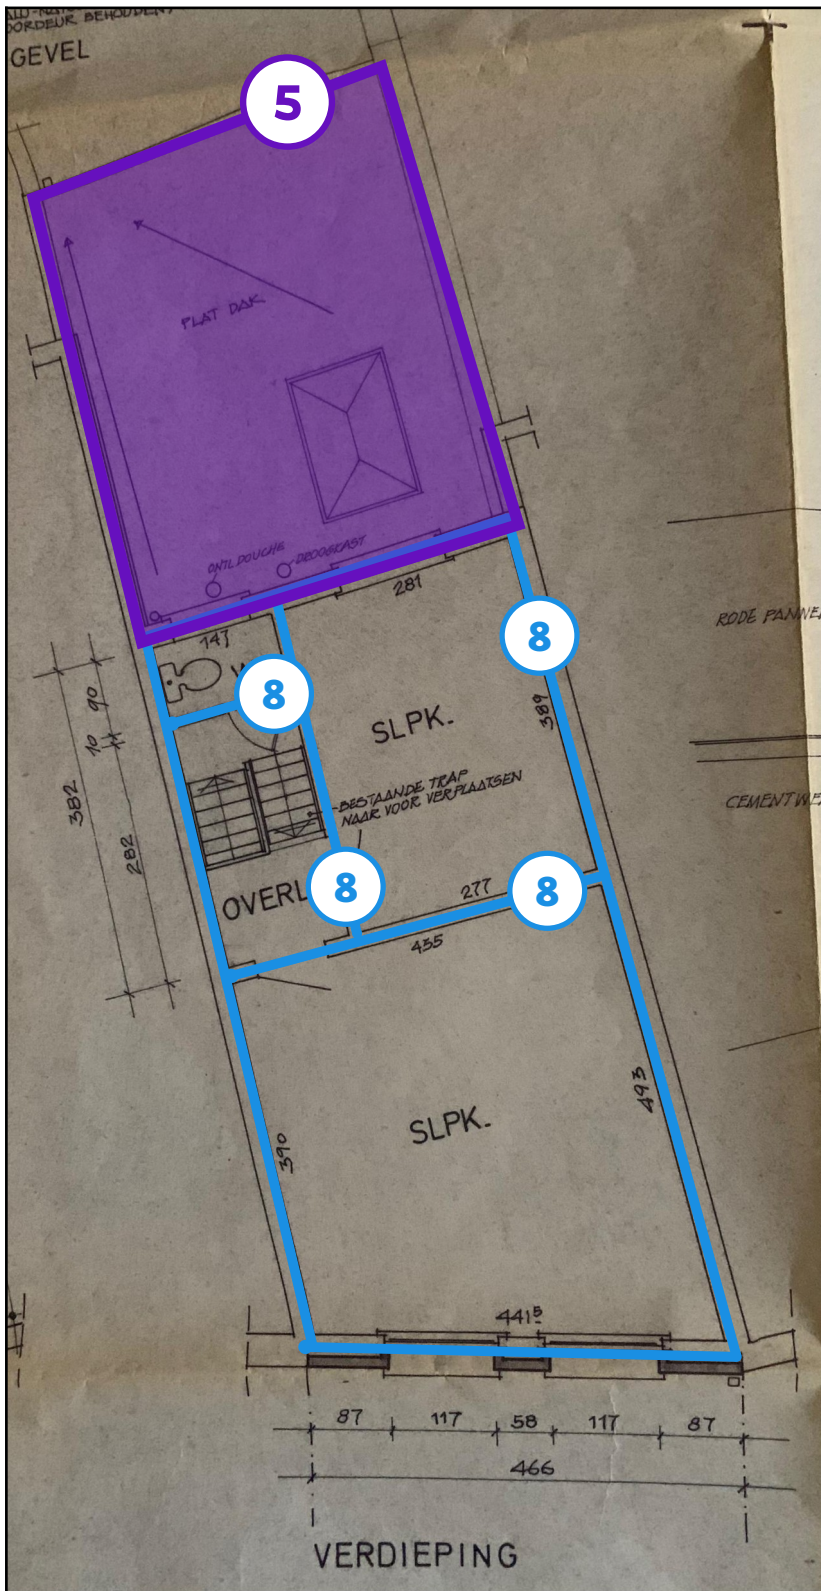
Plan 1.2: Verdiep; pleister wand en roofing dak woning

5. Roofing dak woning	Advies	-
8. Pleister wand	Geen asbest	-

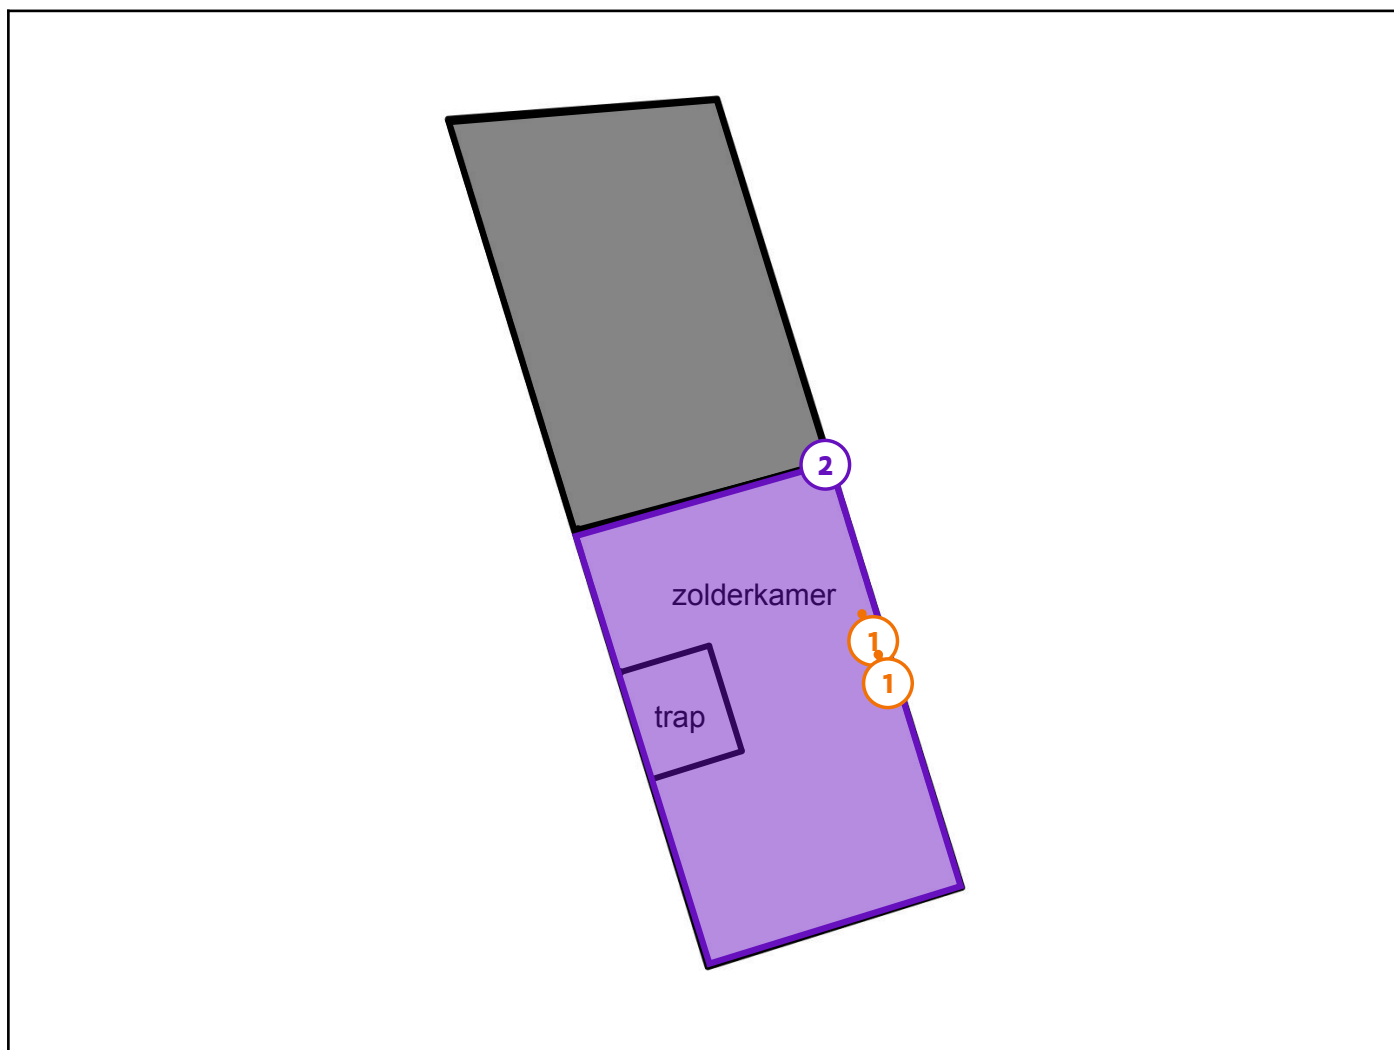
Plan 1.3: Zolderkamer; ac buizen en onderdak

Beschrijving	Type	Actie
1. Ac buizen	Asbestmateriaal	Verwijderen
2. Onderdak	Beperking	-

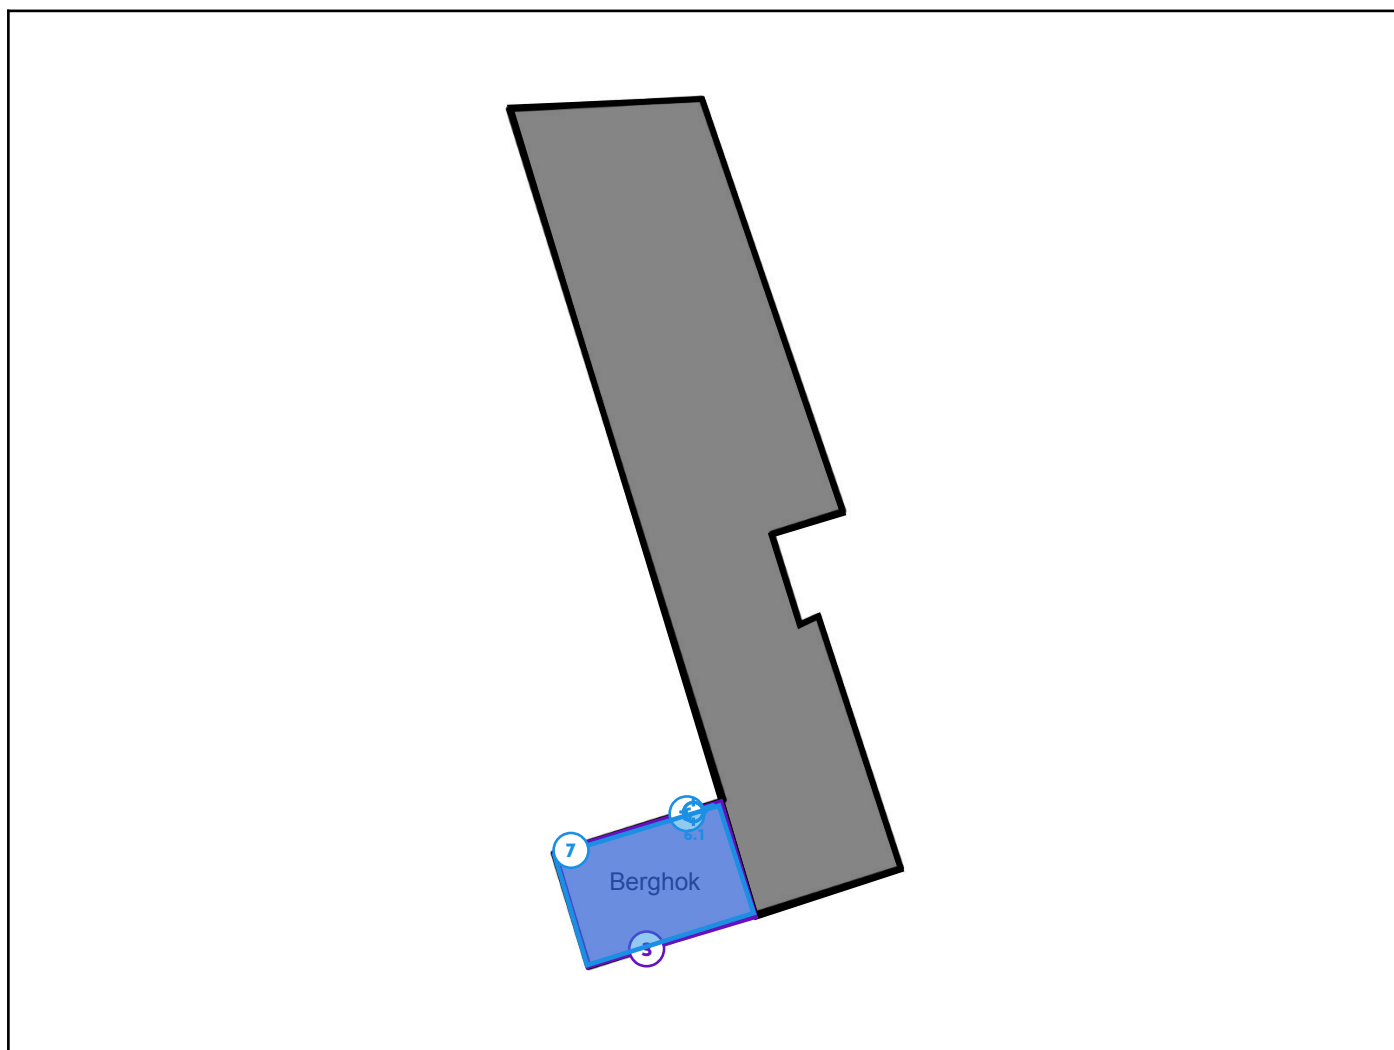
Plan 2.1: Berghok; mastiek, roofing dak berghok en vloerzeil

Beschrijving	Type	Actie
3. Roofing dak berghok	Advies	-
6. Mastiek	Geen asbest	-
6.1 Code: MM02	Mengmonster	-
7. Vloerzeil	Geen asbest	-

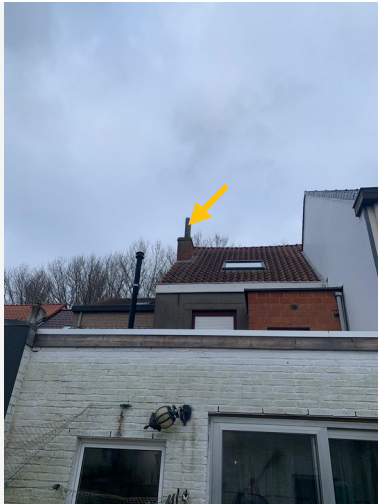
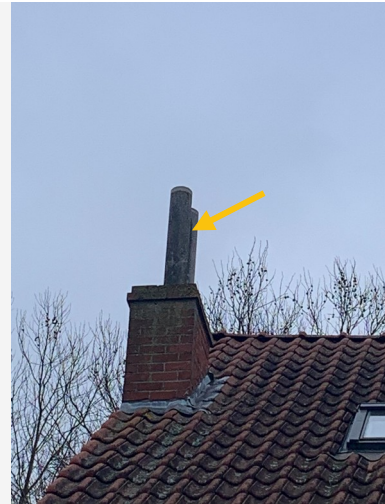
Het asbestmateriaal valt onder de mijlpaal van 2034.

Verwijderen

Eindbeoordeling materiaalrisico	Verhoogd materiaalrisico en/of verhoogde kans op vezelvrijgave
---------------------------------	--

Gebondenheid	Categorie 1: hechtgebonden in oorsprong
Asbestsoort (vezeltype)	Crocidoliet aanwezig
Asbestconcentratie	Laag (< 50%)
Afschermingsgraad van het gehele materiaal	Geheel of deels vrij aan de buitenlucht
Toestand van het materiaal	Matig beschadigd, matig verweerd

Beschrijving	Ac buizen
Omgeving	Buiten
Primaire drager	Schuin dak
Asbestmateriaal	Rookgaskanaal
Bindmiddel van asbestmateriaal	Cement
Gebondenheid op basis van bindmiddel	Hecht
Hoeveelheid (lengte - omtrek - dikte - aantal)	<ul style="list-style-type: none">1,50 m - 80,00 cm - 0,50 cm - 1 stuk
Totaal volume	0,006 m ³
Eenvoudig bereikbaar	Ja
Bevestigingswijze	<ul style="list-style-type: none">Verlijmd, ingegoten, versmeerd
Identificatiemethode	Vaststelling zonder monsternamen

- Zorg voor een veilig beheer. Vermijd het beschadigen van het asbestmateriaal. Controleer de toestand jaarlijks op wijzigingen.

- Eenvoudige handelingen: mag via doe-het-zelf of door werknemer(s) met opleidingsattest eenvoudige handelingen
Aanbevolen saneringsmethode: Eenvoudige handeling. Het materiaal dient in zijn geheel te worden verwijderd zonder deze te beschadigen.

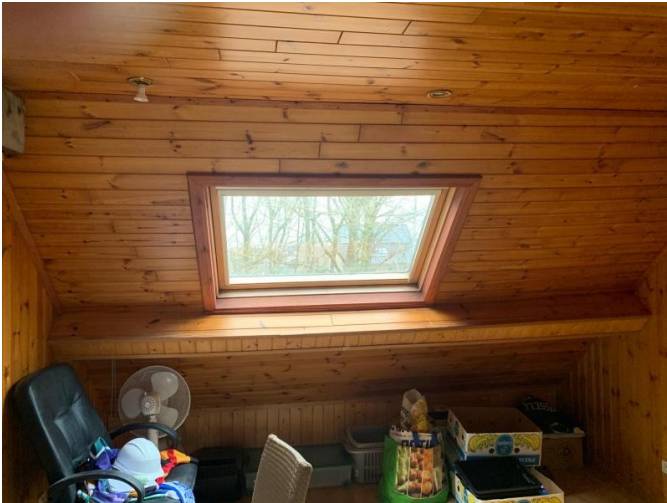
Situeringfoto

Tijdelijke beperking

Reden: Houtafwerking

Uitleg van de asbestdeskundige: Het onderdak niet kunnen inspecteren door houtafwerking in de zolderkamer.

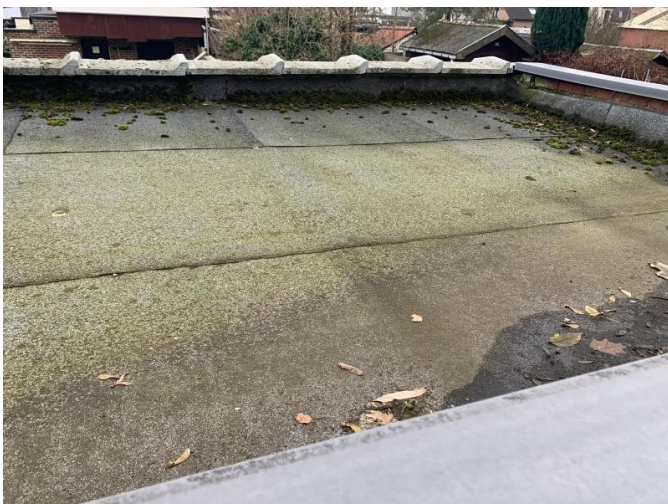
Het materiaal is niet asbesthoudend, visueel erkend door ervaring deskundige. Bij onderhouds-, renovatie- of sloopwerken dient er een analyse te worden uitgevoerd op de onderliggende lagen voorafgaand aan de werken.

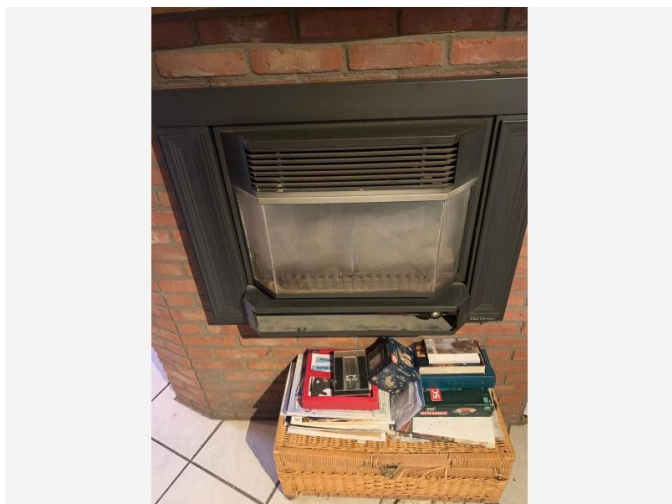
In de constructie is geen asbesthoudend materiaal aangetroffen, visueel erkend door ervaring deskundige.

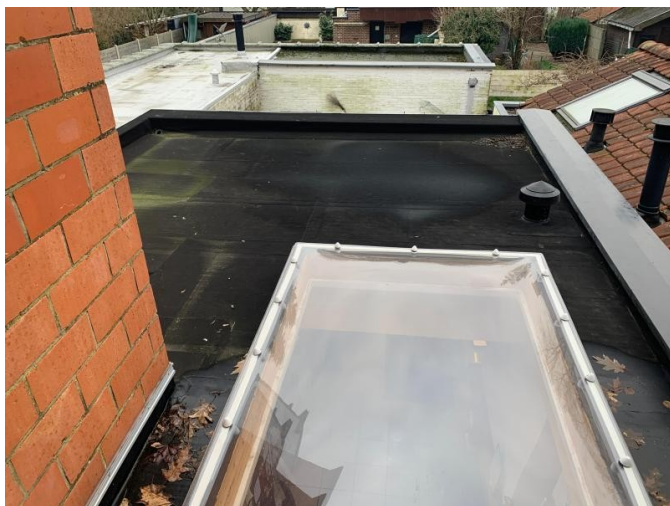
Het materiaal is niet asbesthoudend, visueel erkend door ervaring deskundige. (+ bewijsdocument)

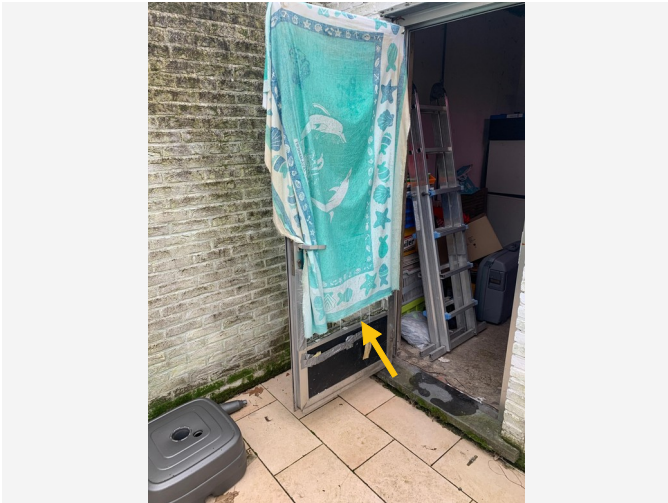
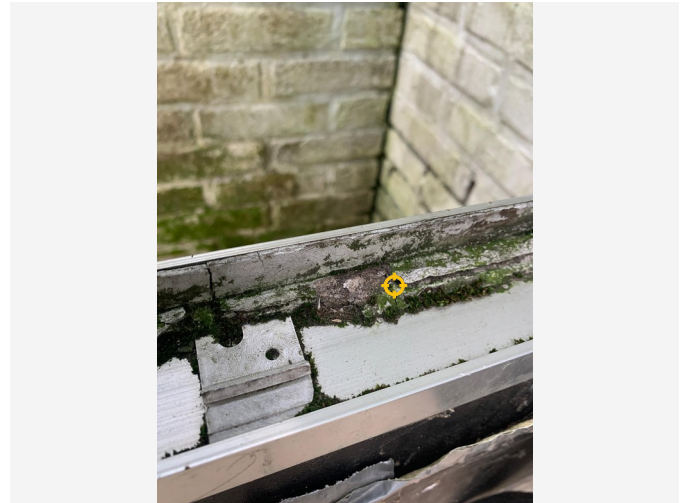
Geen asbest

#	Type	Referentie	Resultaat
6.1	Mengmonster	MM02	Geen asbest

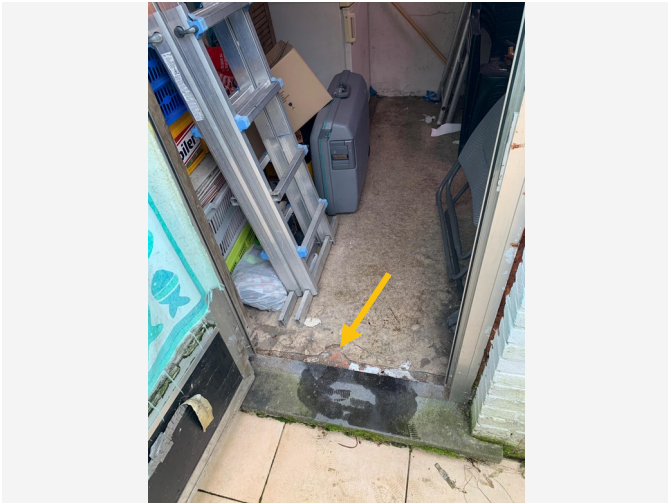
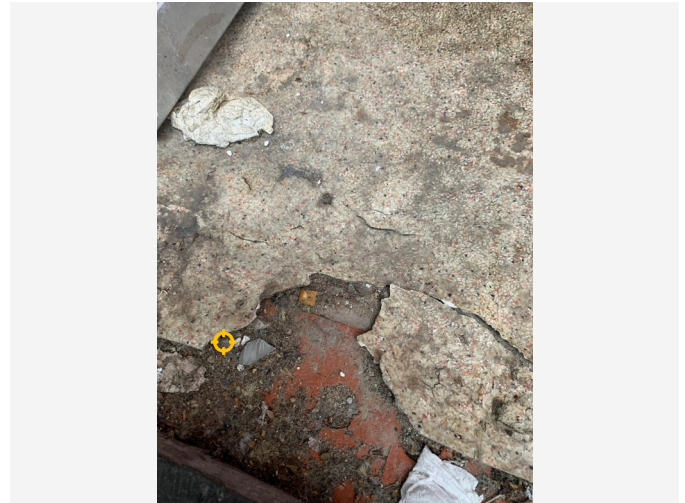
Geen asbest

#	Type	Referentie	Resultaat
7.1	Puntmonster	MM03	Geen asbest

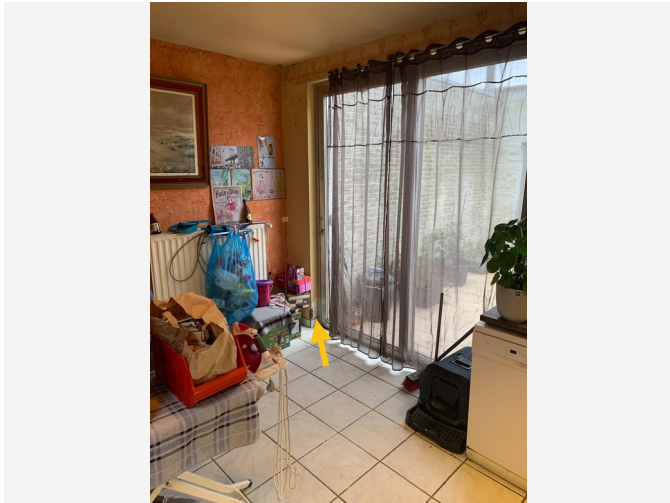
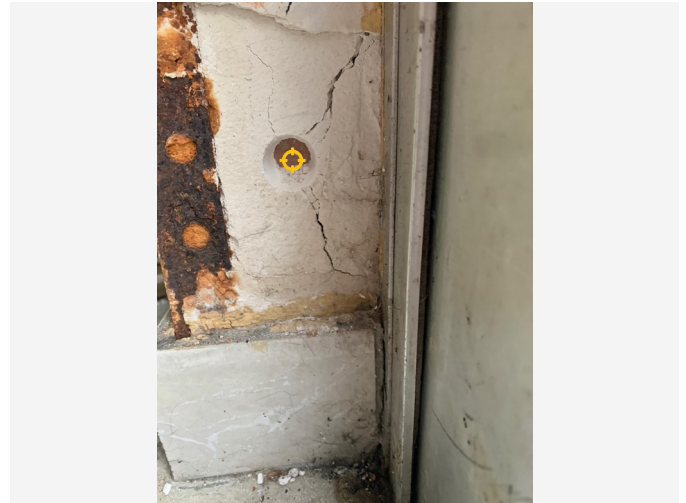
Geen asbest

#	Type	Referentie	Resultaat
8.1	Mengmonster	MM01	Geen asbest
