Asbestinventarisatetest

Vennebos 41, 9051 Gent

Attestnummer : 20231024-000298.000

Uitgegeven op : 24.10.2023

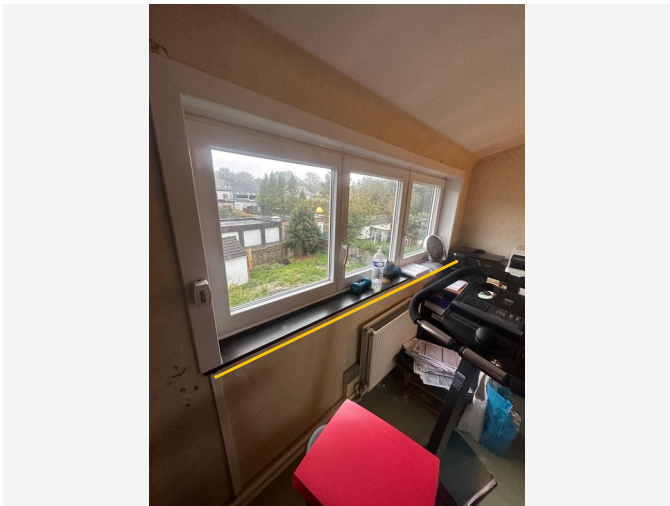
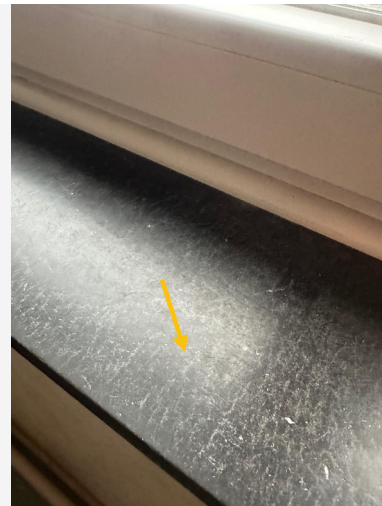
Eindbeoordeling materiaalrisico	Zeer laag materiaalrisico en/of zeer lage kans op vezelvrijgave
---------------------------------	---

Gebondenheid	Categorie 1: hechtgebonden in oorsprong
Asbestsoort (vezeltype)	Alleen chrysotiel
Asbestconcentratie	Laag (< 50%)
Afschermingsgraad van het gehele materiaal	Geheel of deels (ook) vrij aan de binnenlucht
Toestand van het materiaal	Onbeschadigd, niet verweerd

Beschrijving	Venstertabletten Massal
Omgeving	Binnen
Primaire drager	Wandopening verticaal (raam, deur, ...)
Asbestmateriaal	Plaat, paneel, tablet - Type Massal
Bindmiddel van asbestmateriaal	Cement
Gebondenheid op basis van bindmiddel	Hecht
Hoeveelheid (oppervlakte - dikte - aantal)	• 3,60 m ² - 1,99 cm - 1 stuk
Totaal volume	0,072 m ³
Eenvoudig bereikbaar	Ja
Bevestigingswijze	<ul style="list-style-type: none">• Geklemd• Verlijmd, ingegoten, versmeerd

- Zorg voor een veilig beheer. Vermijd het beschadigen van het asbestmateriaal. Controleer de toestand jaarlijks op wijzigingen.

- Eenvoudige handelingen: mag via doe-het-zelf of door werknemer(s) met opleidingsattest eenvoudige handelingen
Toepassing niet breken bij verwijdering. Wegvoeren als asbestafval volgens de voorschriften .

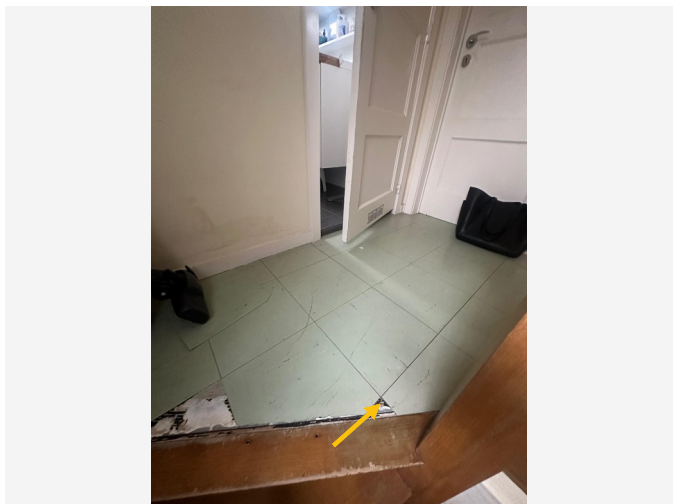
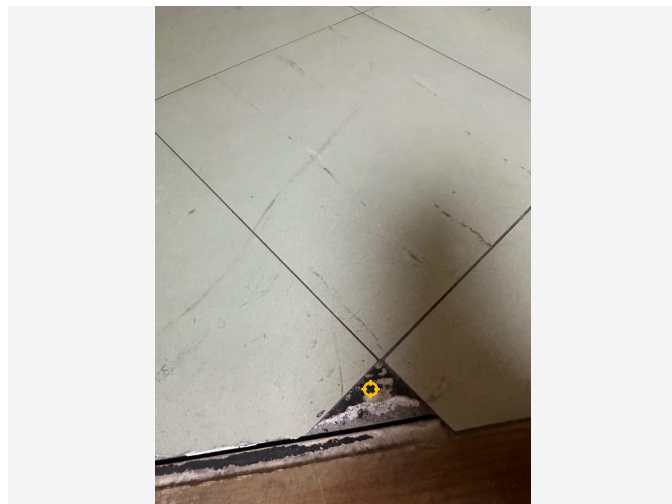
Eindbeoordeling materiaalrisico	Zeer laag materiaalrisico en/of zeer lage kans op vezelvrijgave
---------------------------------	---

Gebondenheid	Categorie 1: hechtgebonden in oorsprong
Asbestsoort (vezeltype)	Alleen chrysotiel
Asbestconcentratie	Laag (< 50%)
Afschermingsgraad van het gehele materiaal	Stootvaste afscherming of omkasting
Toestand van het materiaal	Licht beschadigd, licht verweerd. Intact materiaal type Pical – asbestboard of categorie III 'gebondenheid'

#	Type	Referentie	Resultaat
2.1	Puntmonster	3	Chrysotiel

Beschrijving	Zwarte lijm Vinyltegels kamers
Omgeving	Binnen
Primaire drager	Vloer
Asbestmateriaal	In-situ afwerkingslagen - Lijm laag
Bindmiddel van asbestmateriaal	Lijm
Gebondenheid op basis van bindmiddel	Hecht
Hoeveelheid (oppervlakte - dikte - aantal)	• 90,00 m ² - 1,00 mm - 1 stuk

- Zorg voor een veilig beheer. Vermijd het beschadigen van het asbestmateriaal. Controleer de toestand jaarlijks op wijzigingen.
- Scherm in afwachting van verwijdering het asbestmateriaal af van luchtstromingen en verstoring: bijvoorbeeld door het te verpakken, te fixeren, af te dekken, signalisatie - afbakening aan te brengen, ...

- Hermetische zone (erkend asbestverwijderaar)
Wanneer de keuze wordt gemaakt deze lijm te willen verwijderen kan dit enkel dmv te schuren , dit zal tot stofconcentraties en emmissie leiden .Bovendien zal de volledige ruimte gereinigd moeten worden .

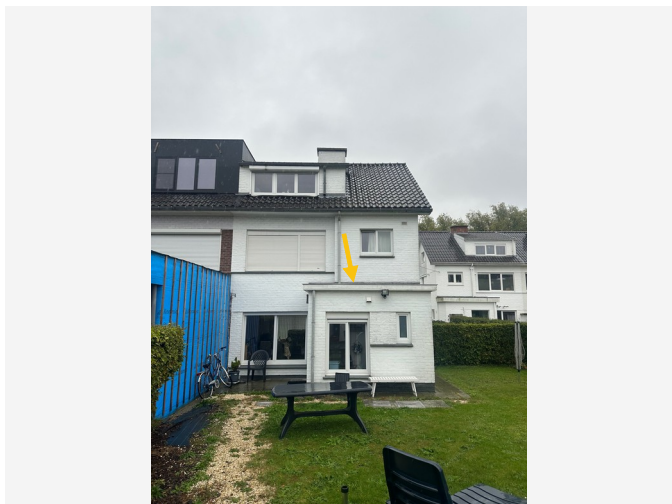
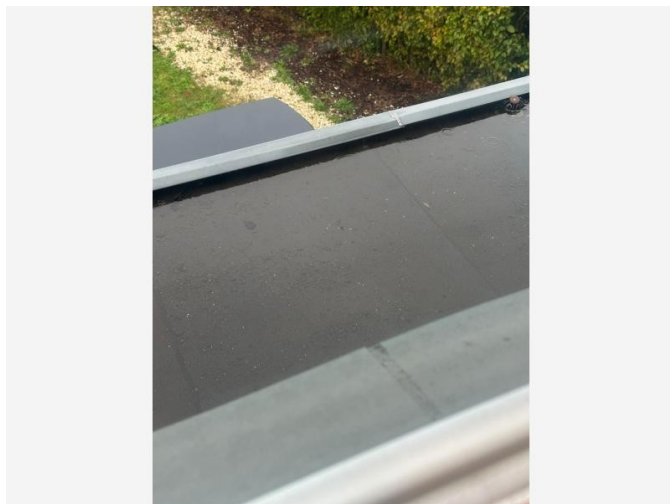
Oude lagen roofing zouden kunnen asbesthoudend zijn .Enkel vast te stellen door staalname.Meestal worden deze behouden en gebruikt als damp scherm bij vernieuwen van de dakbedekking. Aangezien de oude lagen dan niet meer in contact komen met de buitenlucht is de kans op vrijgave van 'asbest' bijna onbestaande.

Eindbeoordeling materiaalrisico	Laag materiaalrisico en/of verlaagde kans op vezelvrijgave
---------------------------------	--

Gebondenheid	Categorie 1: hechtgebonden in oorsprong
Asbestsoort (vezeltype)	Crocidoliet aanwezig
Asbestconcentratie	Laag (< 50%)
Afschermingsgraad van het gehele materiaal	Geheel of deels vrij aan de buitenlucht
Toestand van het materiaal	Licht beschadigd, licht verweerd. Intact materiaal type Pical – asbestboard of categorie III 'gebondenheid'

Beschrijving	Plat dak roofing
Omgeving	Buiten
Primaire drager	Plat dak
Asbestmateriaal	Dak- en gevelbekleding - Roofing
Bindmiddel van asbestmateriaal	Bitumen (roofing, teer, asfalt)
Gebondenheid op basis van bindmiddel	Hecht
Hoeveelheid (oppervlakte - aantal)	• 6,00 m ² - 1 stuk
Totale oppervlakte	6,00 m ²

- Zorg voor een veilig beheer. Vermijd het beschadigen van het asbestmateriaal. Controleer de toestand jaarlijks op wijzigingen.
- Voer bijkomende staalname(s) uit.

- Eenvoudige handelingen: enkel door erkend asbestverwijderaar
Voorschriften te volgen bij eventuele verwijdering na confirmatie 'asbesthoudend' dmv staalname .

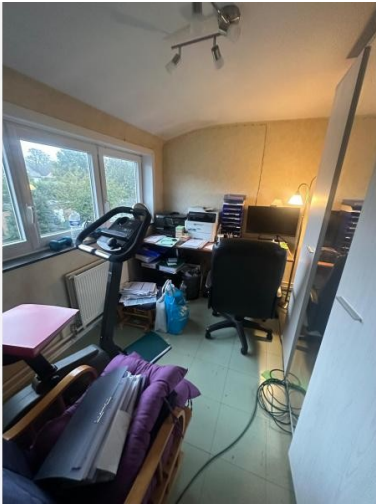
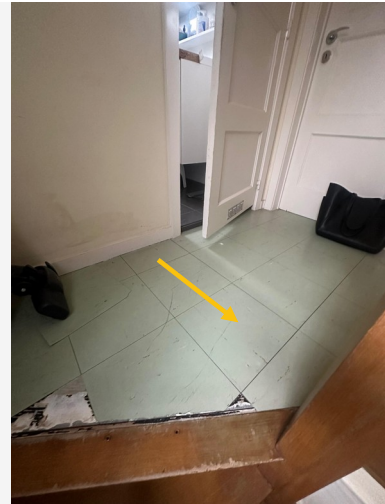
Eindbeoordeling materiaalrisico	Laag materiaalrisico en/of verlaagde kans op vezelvrijgave
---------------------------------	--

Gebondenheid	Categorie 1: hechtgebonden in oorsprong
Asbestsoort (vezeltype)	Alleen chrysotiel
Asbestconcentratie	Laag (< 50%)
Afschermingsgraad van het gehele materiaal	Geheel of deels (ook) vrij aan de binnenlucht
Toestand van het materiaal	Licht beschadigd, licht verweerd. Intact materiaal type Pical – asbestboard of categorie III 'gebondenheid'

#	Type	Referentie	Resultaat
4.1	Puntmonster	4	Chrysotiel

Beschrijving	Vinyltegels kamers
Omgeving	Binnen
Primaire drager	Vloer
Asbestmateriaal	Prefab - afwerking - Tegel
Bindmiddel van asbestmateriaal	Kunststof of -hars
Gebondenheid op basis van bindmiddel	Hecht
Hoeveelheid (oppervlakte - dikte - aantal)	• 90,00 m ² - 0,20 cm - 1 stuk

- Zorg voor een veilig beheer. Vermijd het beschadigen van het asbestmateriaal. Controleer de toestand jaarlijks op wijzigingen.

- Eenvoudige handelingen: enkel door erkend asbestverwijderaar
Doordat de tegels gaan breken bij verwijdering en waarschijnlijk ook een deel van de lijmlaag gaat meekomen is het ten eerste aan te raden dit door een erkend verwijderaar te laten uitvoeren .

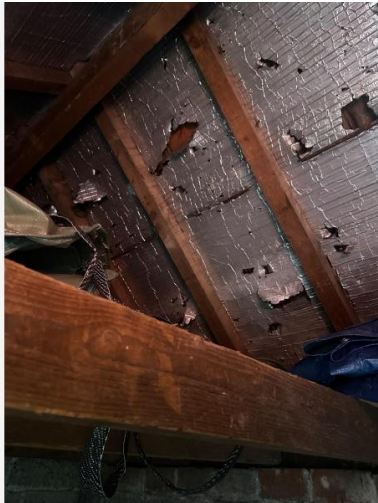
Geen asbesthoudend onderdak aanwezig in de tuinberging .

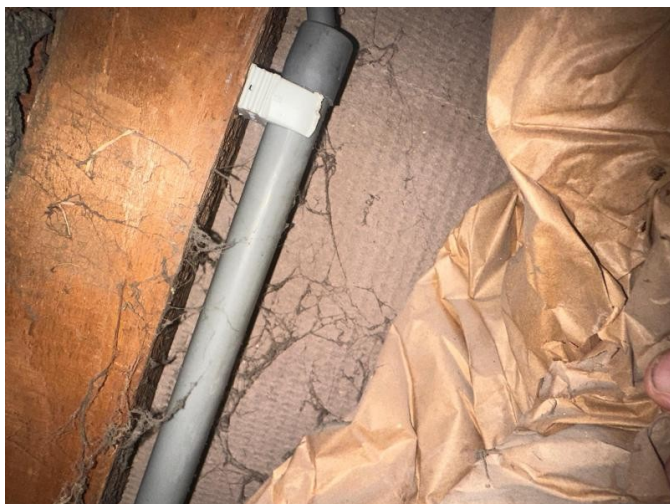
Het dak en onderdak werden vernieuwd na 2001 . Na inspectie van het onderdak blijkt deze van het nieuwe type te zijn . Staalname echter niet mogelijk door onbereikbaarheid en isolatie .

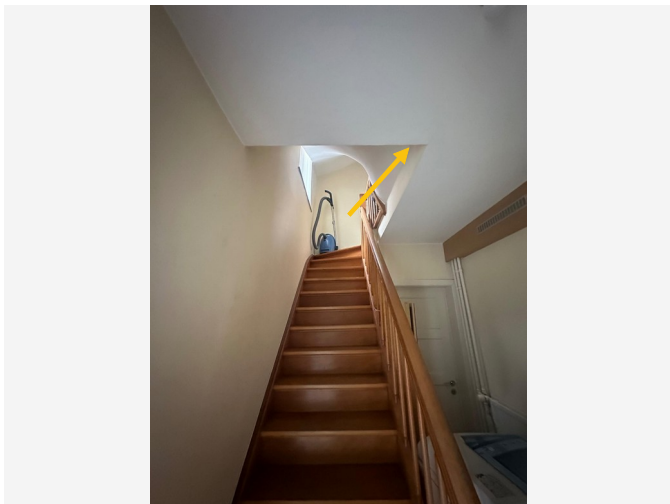
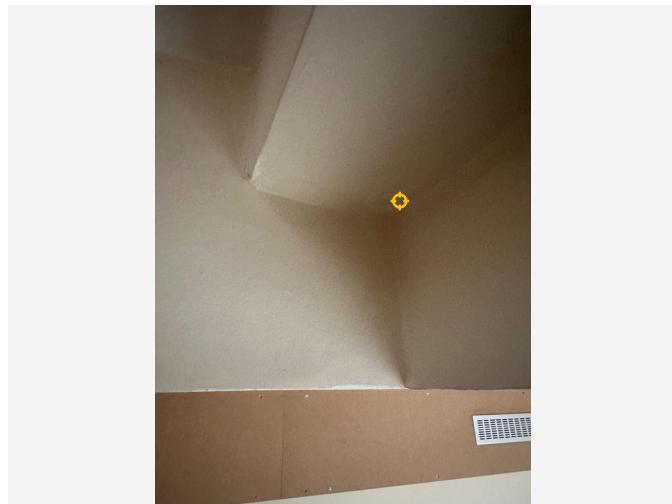
Fiche 7: Pleister plafonds

Geen asbest

#	Type	Referentie	Resultaat
7.1	Mengmonster	2	Geen asbest

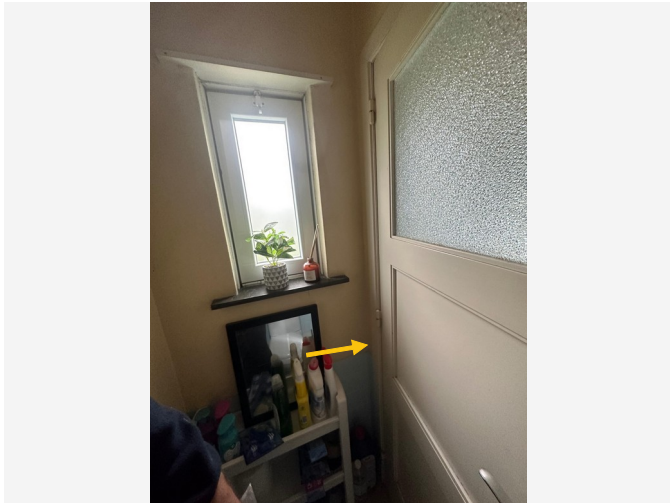
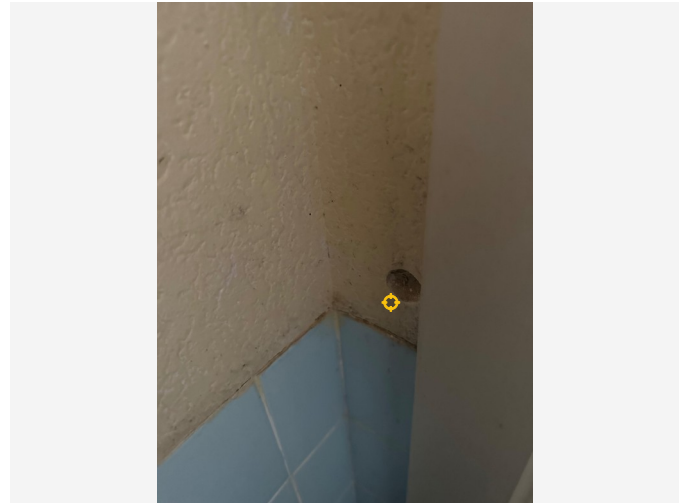
Fiche 8: Pleister muren

Geen asbest

#	Type	Referentie	Resultaat
8.1	Mengmonster	1	Geen asbest
