# Asbestinventarisatetest

Torrekenstraat 19, 9820 Merelbeke

Attestnummer : 20240314-000438.000

Uitgegeven op : 14.03.2024

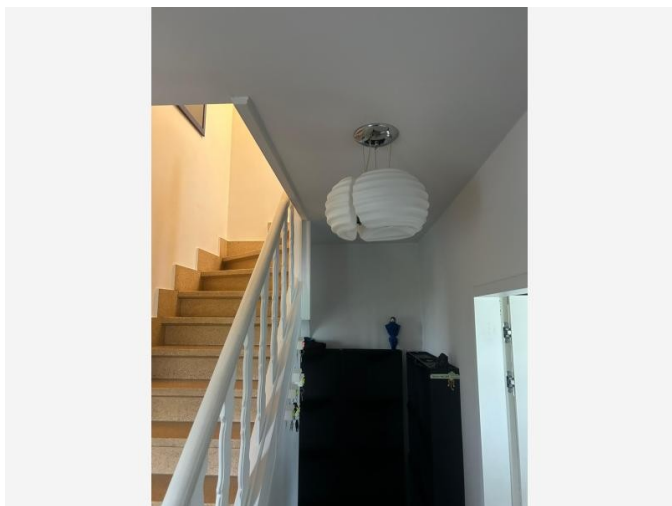
Er werden verlaagde plafonds aangebracht.

De verlaagde plafonds bestaan uit volgende materialen: gipsplaten, hout en kunststof.

Inspectie van het bovengenoemde valt buiten de scope van het niet - destructief onderzoek.

Bij afbraak of renovatie moeten de materialen of producten (bv. pleisterwerk, lijm, spuitlagen, lagen plafondbedekking, kokers, buizen of leidingen) die zich achter de verlaagde plafonds bevinden gecontroleerd worden om als niet - asbestverdacht gecatalogeerd te worden.

Wees waakzaam bij afbraak.

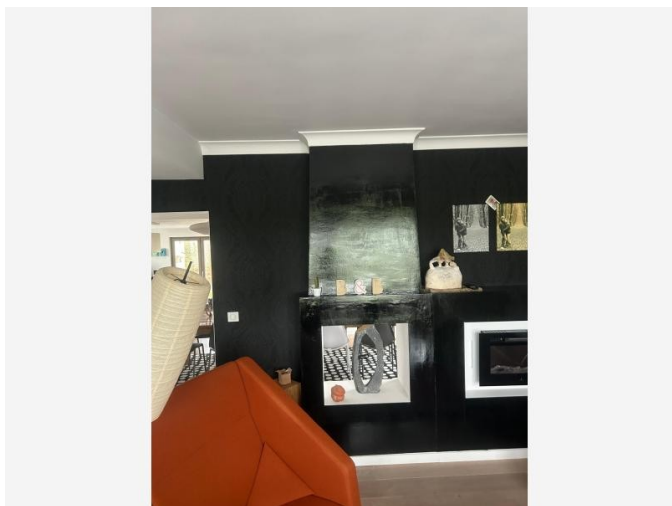
| Primaire drager | HVAC infrastructuur en uitrusting |
| (Asbest)materiaal | materialen mix |

Bij afbraak of renovatie moeten de materialen waaruit de schouw, open haard is vervaardigd gecontroleerd worden om als niet asbestverdacht beschouwd te worden. (buiten - en binnenkant, van beneden tot boven)

Wees waakzaam bij afbraakwerken.

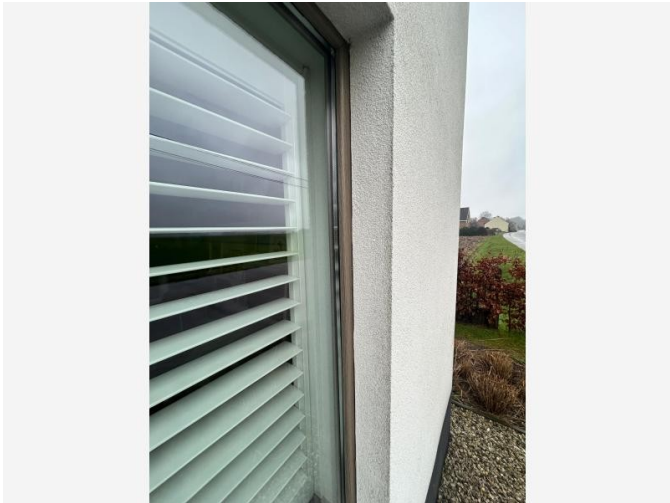
Kit aanwezig tussen glas en profiel en tussen profiel en wand opening.

Kit op basis van silicone.

Geen asbest.

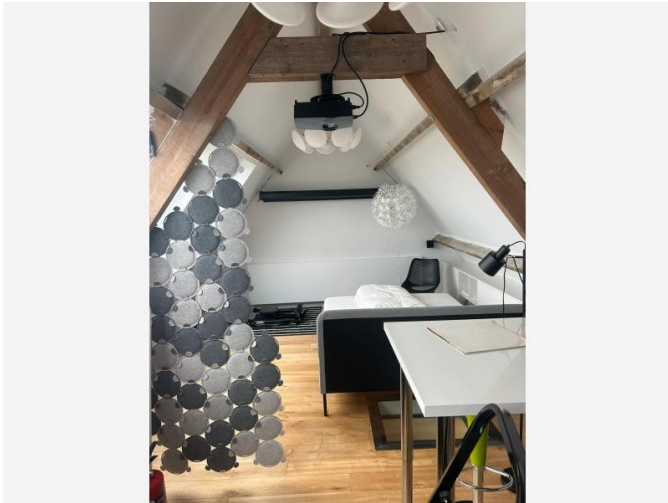
Er werden voorzet wanden - valse muren aangebracht.

De valse muren bestaan uit volgende materialen: gipsplaten, hout en kunststof.

Inspectie van het bovengenoemde valt buiten de scope van het niet - destructief onderzoek.

Muren zijn een combinatie wat gipsplaten en pleisterwerken. Buitenmuren zijn afgewerkt met gipsplaten.

Bij afbraak of renovatie moeten alle materialen / producten (Bv. lijm, pleisterwerk, spuitlagen, kokers, leidingen, plaatmateriaal, isolatie en allerhande muurbedekking ) die zich achter de voorzetwanden bevinden gecontroleerd worden om als niet - asbestverdacht gecatalogeerd te worden.

Wees waakzaam bij afbraak of renovatie.

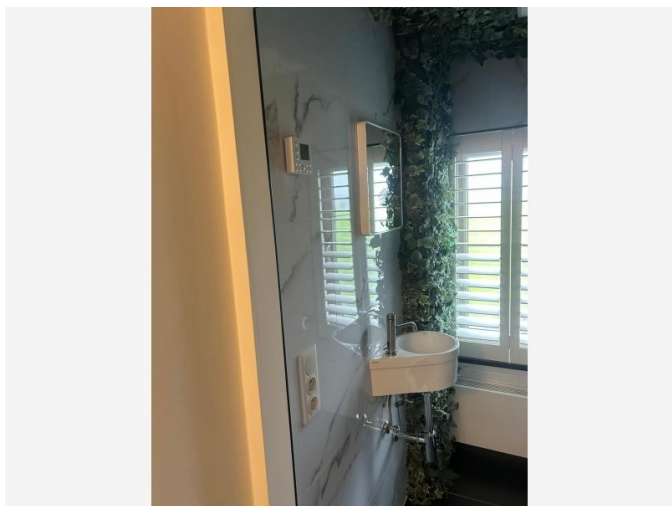
In de keuken, badkamer en wc(s) werden gelijmde tegels aangebracht aan de muren.

De materialen zijn in goede staat en niet verweerd.

De materialen zijn niet bemonsterbaar volgens het inspectieprotocol van het niet destructief onderzoek.

De lijm is niet bereikbaar voor monsternamen omdat de materialen intact zijn (lijm afgedekt).

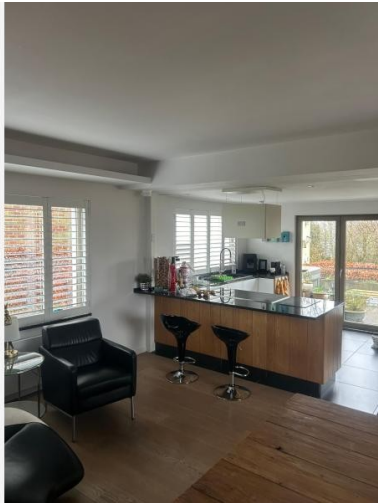
Er werden vloeren bovenop de chape of grondplaat aangebracht.

In sommige ruimtes werden ook plinten aangebracht.

De vloeren en plinten bestaan uit volgende materialen: tegels, hout, parket, laminaat en kunststof.

Inspectie van het bovengenoemde valt buiten de scope van het niet - destructief onderzoek.

Bij afbraak of renovatie moeten de materialen en producten (bv. lijm, cement, bouwmaterialen, buizen en kokers ) die zich onder de vloeren bevinden gecontroleerd worden om als niet - asbestverdacht gecatalogeerd te worden.

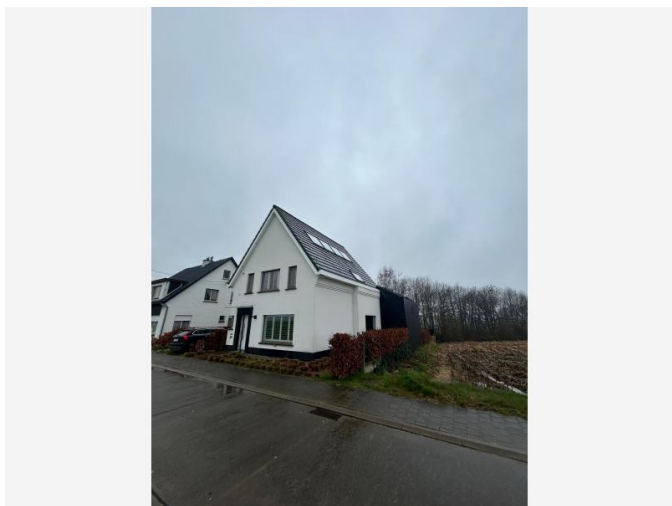
Zie bewijsdocument: recent geplaatst nieuw plat dak + schuin dak.

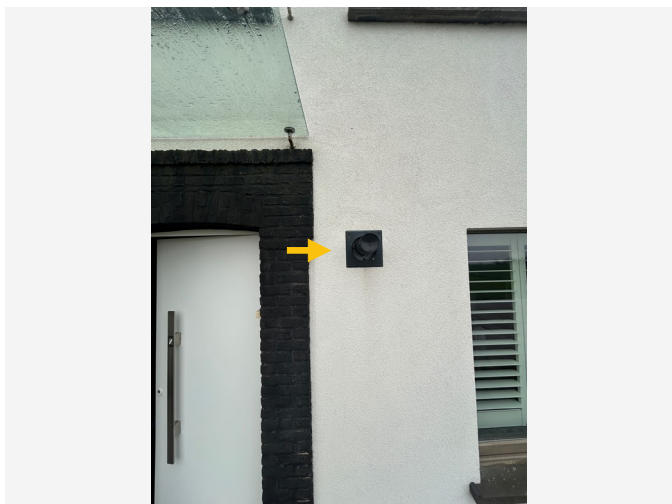
Min. 2 waargenomen.

Alle materialen die zich achter de roosters bevinden controleren bij afbraak of renovatie. (ventilatie roosters oa in sanitaire lokalen)

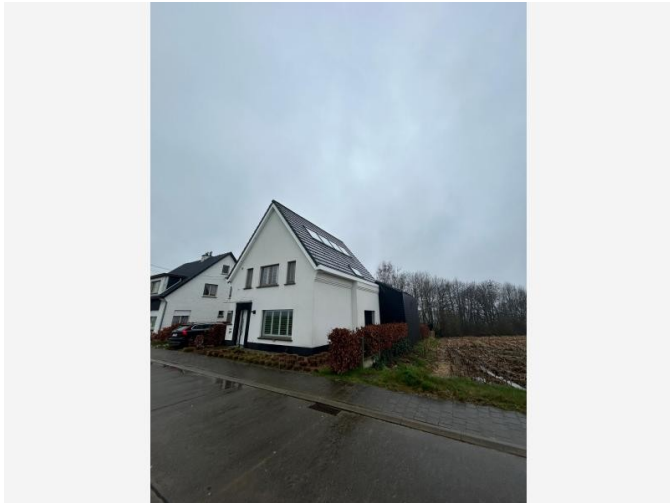
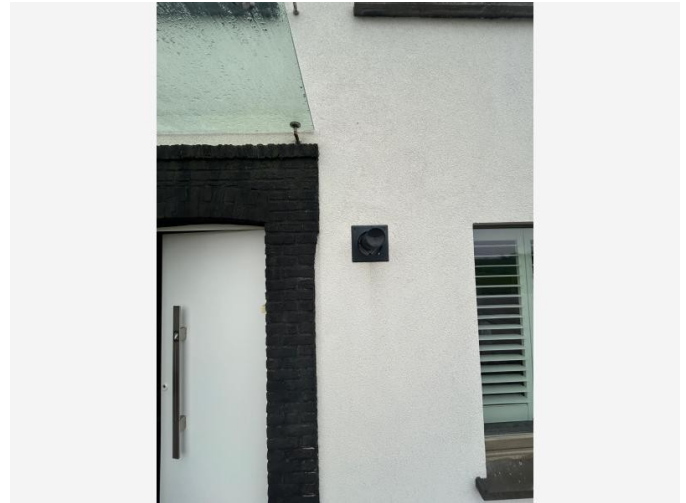
Geen asbest

| Opmerking | Crepi werd recent geplaatst, zie bewijsdocument. |

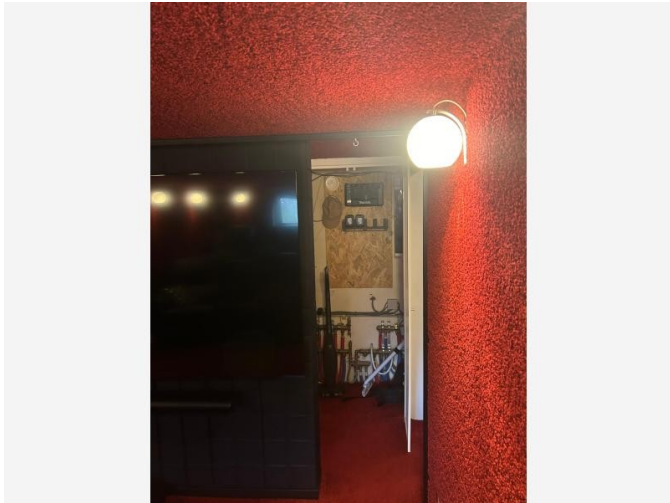
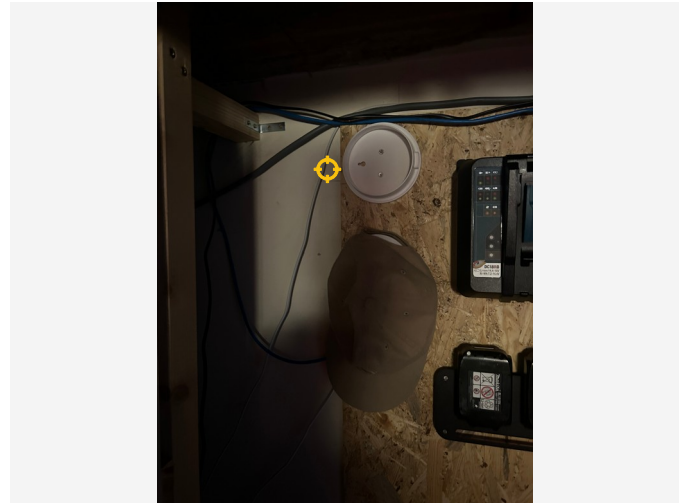
Geen asbest

| # | Type | Referentie | Resultaat |
|---|---|---|---|
| 11.1 | Mengmonster | Wandpleister | Geen asbest |

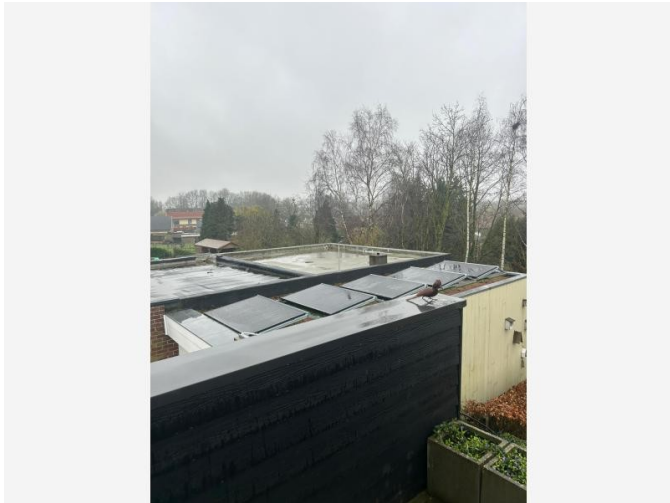
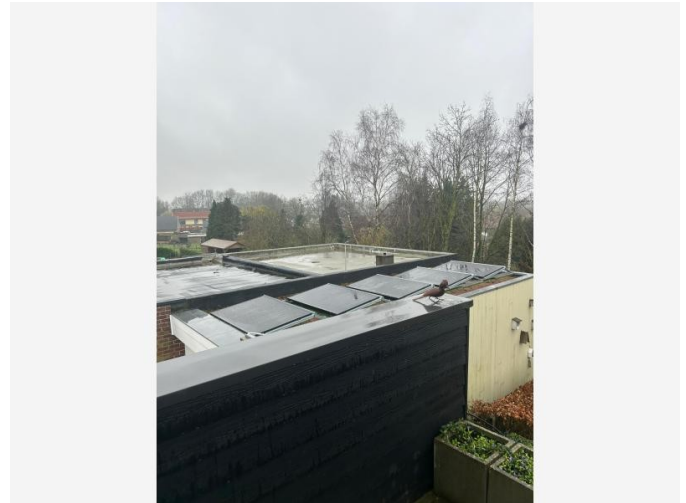
Geen asbest

| Opmerking | Recent geplaatst, zie bewijsdocument |

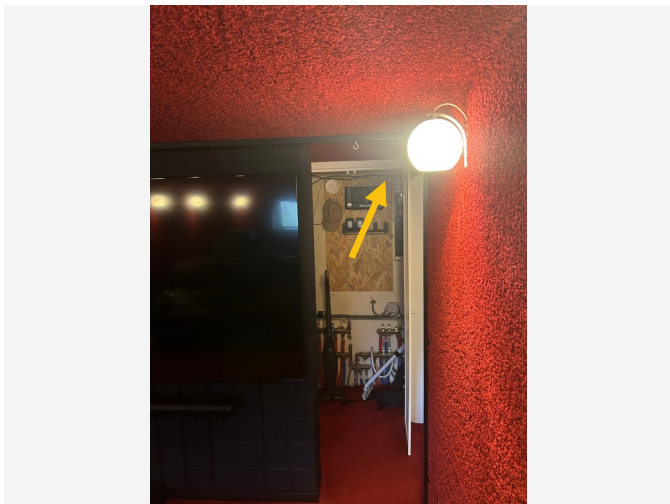
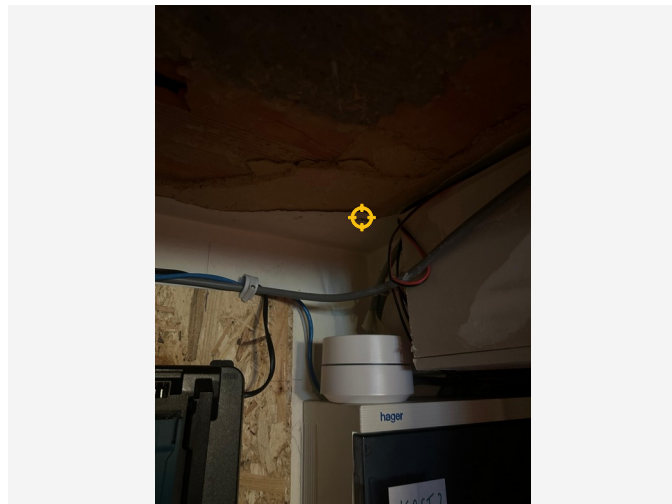
Geen asbest

| # | Type | Referentie | Resultaat |
|---|---|---|---|
| 13.1 | Mengmonster | pleisterwerk plafond | Geen asbest |
