Asbestinventarisatetest

Florastraat 153, 9050 Gent

Attestnummer : 20240516-000531.000

Asbestveilig

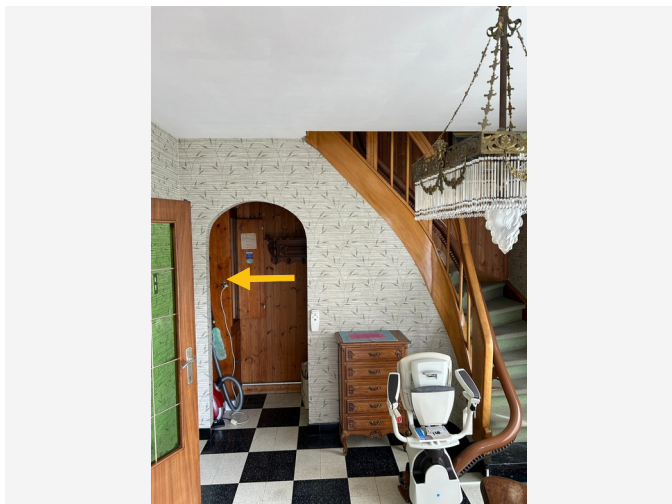
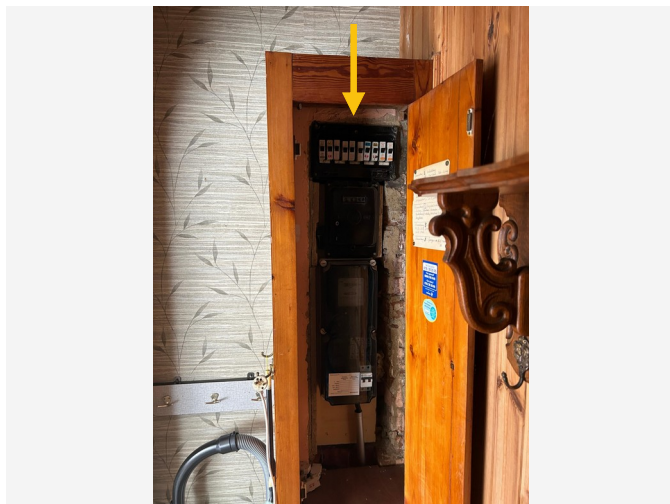
Het asbestmateriaal valt onder de mijlpaal van 2040.

Eindbeoordeling materiaalrisico	Laag materiaalrisico en/of verlaagde kans op vezelvrijgave
---------------------------------	--

Gebondenheid	Categorie 1: hechtgebonden in oorsprong
Asbestsoort (vezeltype)	Crocidoliet aanwezig
Asbestconcentratie	Laag (< 50%)
Afschermingsgraad van het gehele materiaal	Geheel of deels (ook) vrij aan de binnenlucht
Toestand van het materiaal	Onbeschadigd, niet verweerd

Beschrijving	Bakeliet tellerkast
Omgeving	Binnen
Primaire drager	Communicatie en elektrische infrastructuur en uitrusting
Asbestmateriaal	Plaat, paneel, tablet - Type Bakeliet

- Zorg voor een veilig beheer. Vermijd het beschadigen van het asbestmateriaal. Controleer de toestand jaarlijks op wijzigingen.
- Voer bijkomende staalname(s) uit.

- Eenvoudige handelingen: mag via doe-het-zelf of door werknemer(s) met opleidingsattest eenvoudige handelingen
Bakeliet kan asbest bevatten. Enkel staalafname kan dit bevestigen. Een staal nemen van bakeliet valt buiten de scope van het niet destructief onderzoek.
Tellerkast in bakeliet is eigendom van de nutsvoorzingsmaatschappij.
De nutsvoorzieingmaatschappij is verantwoordelijk voor het wegnemen en vervangen, contacteer hen hiervoor.
Deze toepassing zal verwijderd worden bij het plaatsen van een digitale teller.

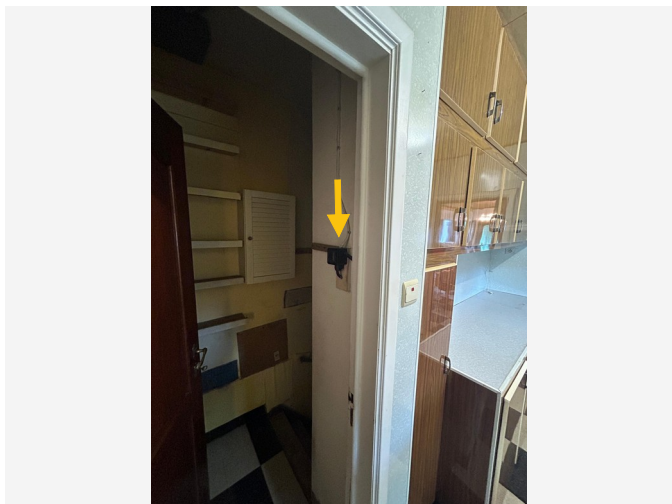
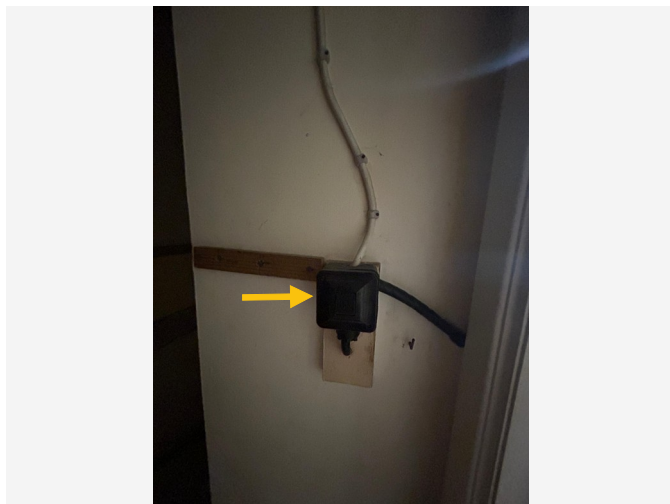
Het asbestmateriaal valt onder de mijlpaal van 2040.

Eindbeoordeling materiaalrisico	Laag materiaalrisico en/of verlaagde kans op vezelvrijgave
---------------------------------	--

Gebondenheid	Categorie 1: hechtgebonden in oorsprong
Asbestsoort (vezeltype)	Crocidoliet aanwezig
Asbestconcentratie	Laag (< 50%)
Afschermingsgraad van het gehele materiaal	Geheel of deels (ook) vrij aan de binnenlucht
Toestand van het materiaal	Onbeschadigd, niet verweerd

Beschrijving	Bakeliet schakelaar
--------------	---------------------

- Zorg voor een veilig beheer. Vermijd het beschadigen van het asbestmateriaal. Controleer de toestand jaarlijks op wijzigingen.
- Voer bijkomende staalname(s) uit.

- Eenvoudige handelingen: mag via doe-het-zelf of door werknemer(s) met opleidingsattest eenvoudige handelingen
Eenvoudig in zijn geheel te demonteren zonder stofvorming.
Bakeliet is niet bemonsterbaar via het niet - destructief onderzoek.
Bakeliet kan asbest bevatten. Bij sloop of renovatie moet dit materiaal verwijderd worden.
Deze toepassing in bakeliet staat in verbinding met de electriciteit van het pand.
Laat deze toepassing wegnemen door een vakman, electricien.

Zorg ervoor dat bij het wegnemen het materiaal niet breekt.

Zorg voor een zorgvuldig beheer. Verpak het materiaal dubbel en draag de juiste beschermkleding.

Breng het bakeliet zo snel mogelijk naar een asbestverwerker.

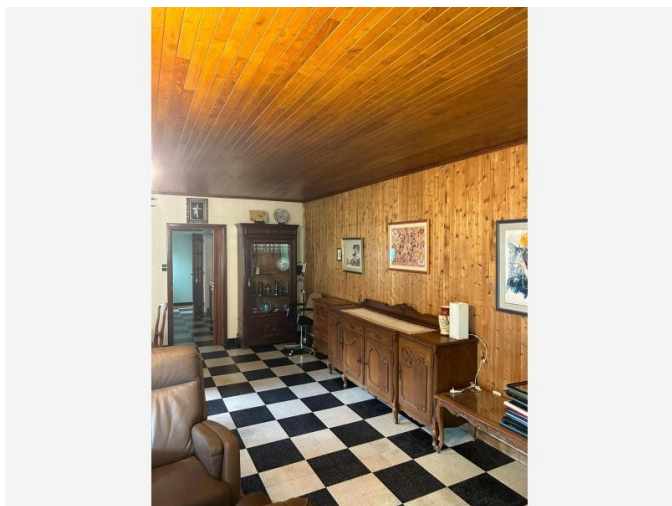
Er werden vloeren bovenop de chape of grondplaat aangebracht.

In sommige ruimtes werden ook plinten aangebracht.

De vloeren en plinten bestaan uit volgende materialen: tegels, hout, parket, laminaat en kunststof.

Inspectie van het bovengenoemde valt buiten de scope van het niet - destructief onderzoek.

Bij afbraak of renovatie moeten de materialen en producten (bv. lijm, cement, bouwmaterialen, buizen en kokers) die zich onder de vloeren bevinden gecontroleerd worden om als niet - asbestverdacht gecatalogeerd te worden.

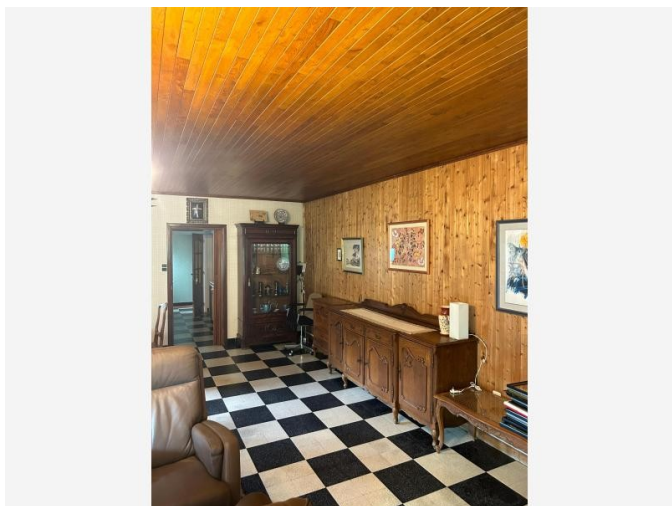
Er werden verlaagde plafonds aangebracht.

De verlaagde plafonds bestaan uit volgende materialen: gipsplaten, hout en kunststof.

Inspectie van het bovengenoemde valt buiten de scope van het niet - destructief onderzoek.

Bij afbraak of renovatie moeten de materialen of producten (bv. pleisterwerk, lijm, spuitlagen, lagen plafondbedekking, kokers, buizen of leidingen) die zich achter de verlaagde plafonds bevinden gecontroleerd worden om als niet - asbestverdacht gecatalogeerd te worden.

Wees waakzaam bij afbraak.

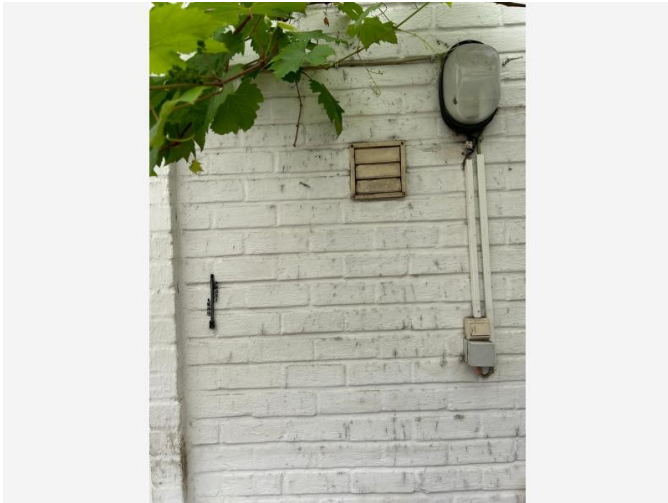
Min. 2 waargenomen.

Alle materialen die zich achter de roosters bevinden controleren bij afbraak of renovatie. (ventilatie roosters oa in sanitaire lokalen)

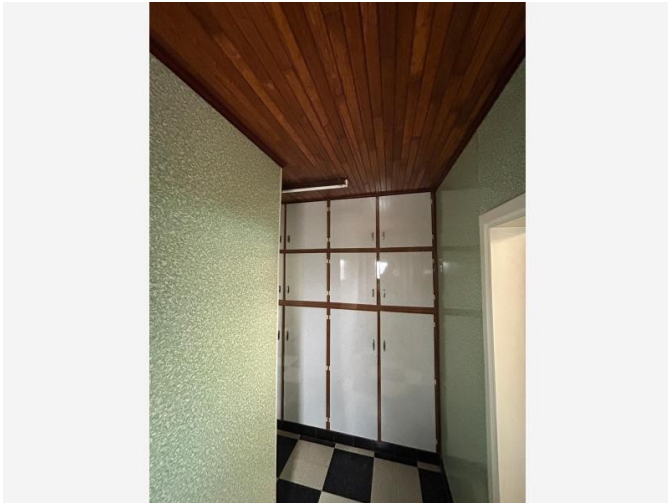
Er werden voorzet wanden - valse muren aangebracht.

De valse muren bestaan uit volgende materialen: gipsplaten, hout en kunststof.

Inspectie van het bovengenoemde valt buiten de scope van het niet - destructief onderzoek.

Bij afbraak of renovatie moeten alle materialen / producten (Bv. lijm, pleisterwerk, spuitlagen, kokers, leidingen, plaatmateriaal, isolatie en allerhande muurbedekking) die zich achter de voorzetwanden bevinden gecontroleerd worden om als niet - asbestverdacht gecatalogeerd te worden.

Wees waakzaam bij afbraak of renovatie.

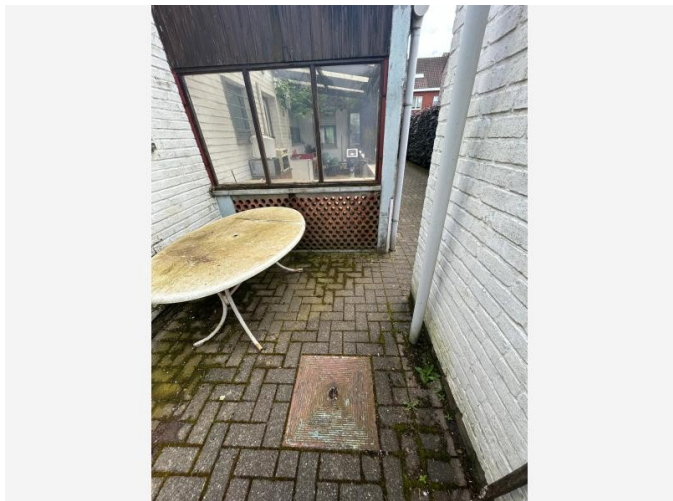
Fiche 9: Afvoerbuizen in alle regenputjes in en rond het gebouw

Vermoedelijk zijn de ondergrondse afvoerbuizen gres buizen zonder asbest.

Aanwezigheid van asbestcementbuizen is evenwel niet uit te sluiten.

Min. 3 afvoerputjes waargenomen.

Waakzaamheid bij afbraakwerken.

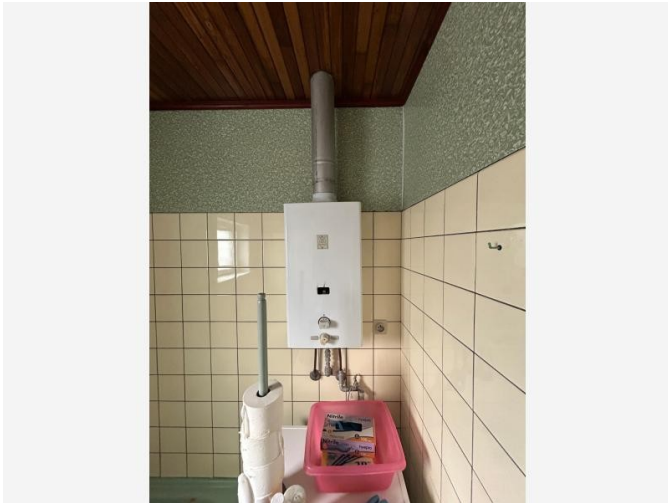
In de keuken, badkamer en wc(s) werden gelijmde tegels aangebracht aan de muren.

De materialen zijn in goede staat en niet verweerd.

De materialen zijn niet bemonsterbaar volgens het inspectieprotocol van het niet destructief onderzoek.

De lijm is niet bereikbaar voor monsternamen omdat de materialen intact zijn (lijm afgedekt).

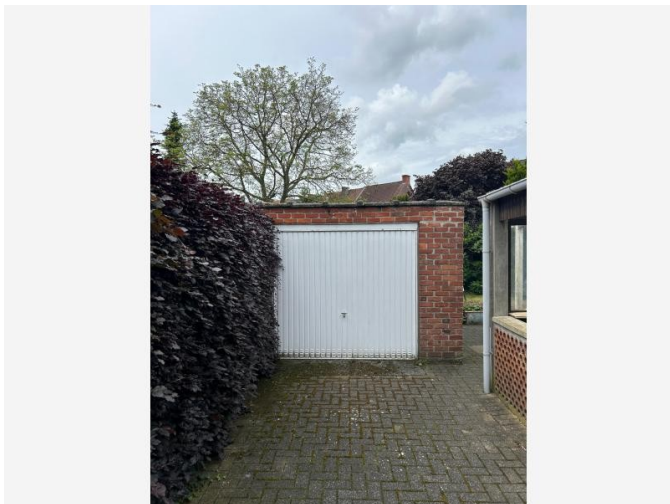
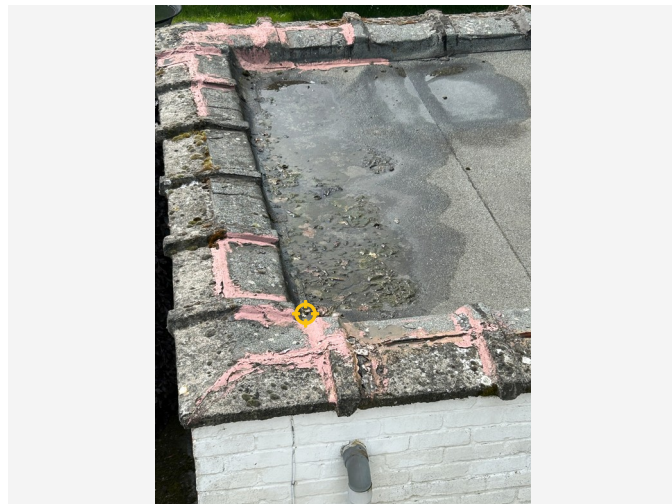
Fiche 11: Roofing met staalafname

Geen asbest

#	Type	Referentie	Resultaat
11.1	Puntmonster	roofing garage	Geen asbest

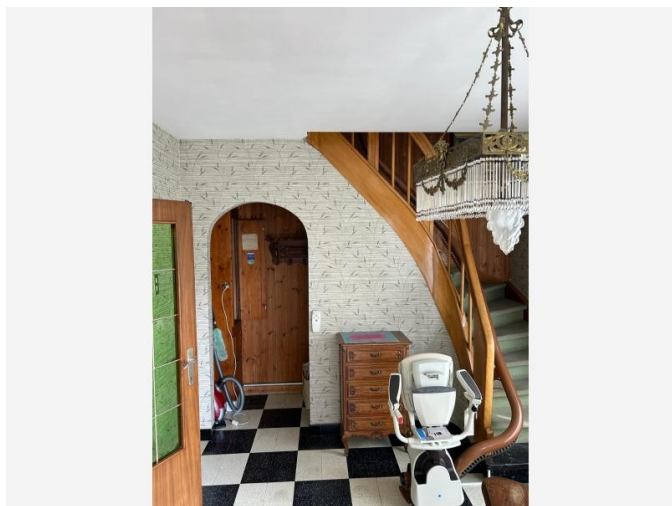
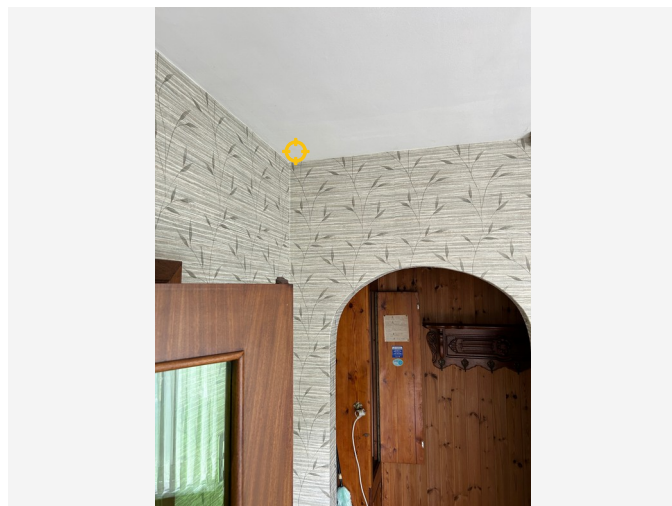
Geen asbest

#	Type	Referentie	Resultaat
12.1	Mengmonster	pleisterwerk plafond	Geen asbest

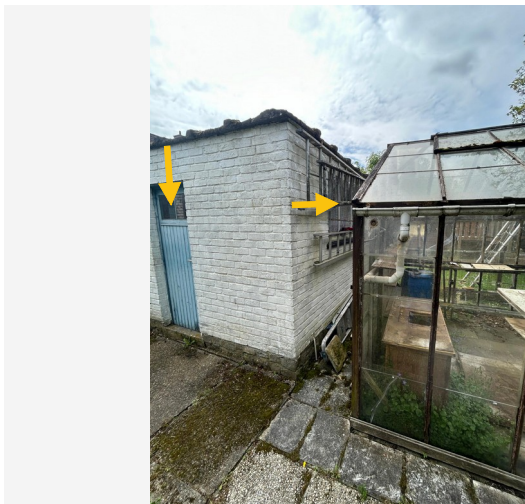
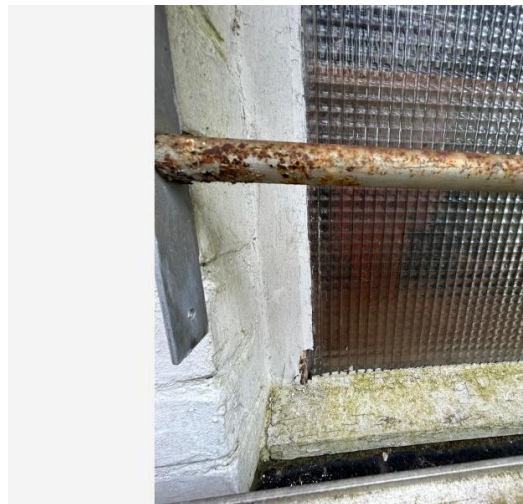
Geen asbest

#	Type	Referentie	Resultaat
13.1	Puntmonster	kit garage .	Geen asbest

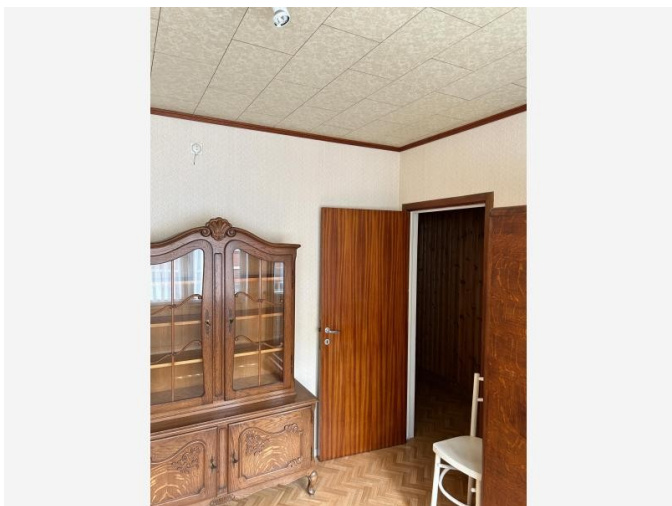
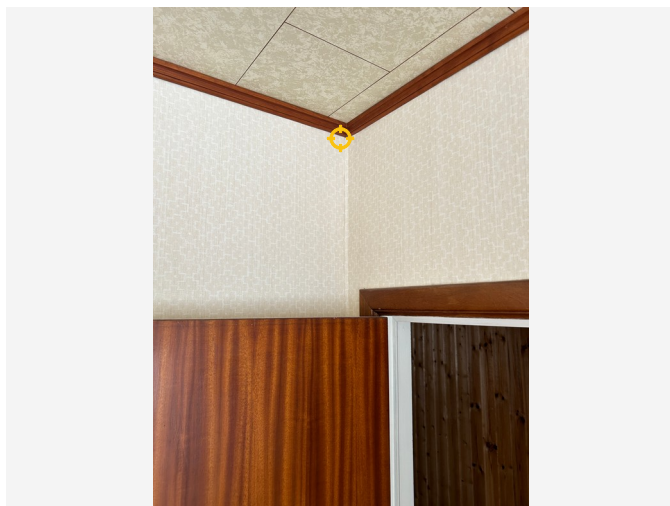
Geen asbest

#	Type	Referentie	Resultaat
14.1	Mengmonster	Wandpleister	Geen asbest

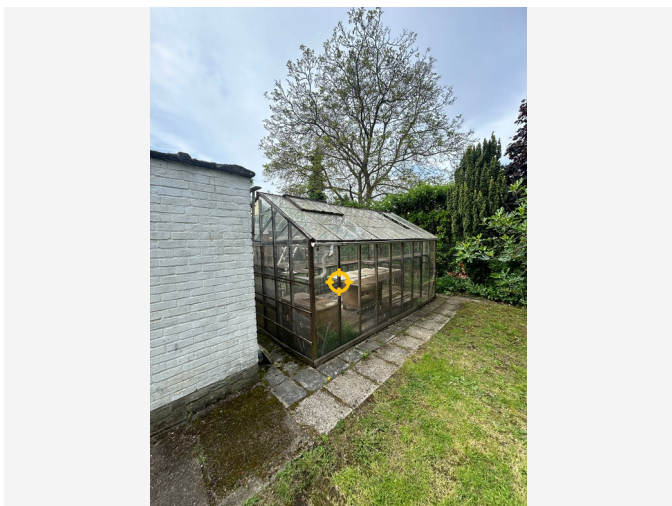
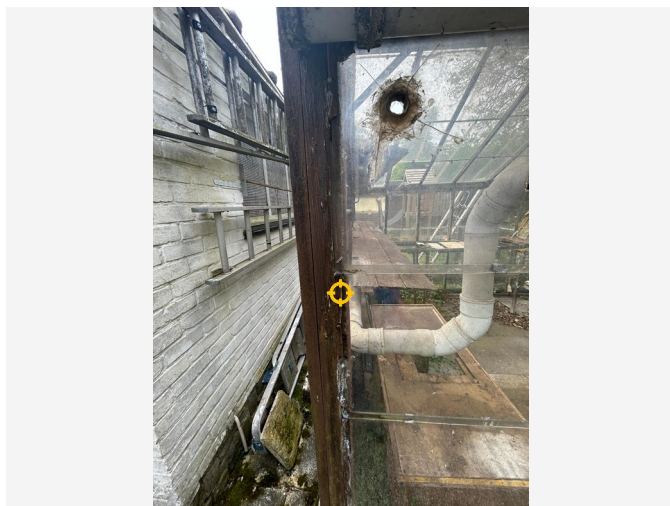
Geen asbest

#	Type	Referentie	Resultaat
15.1	Puntmonster	kit garage	Geen asbest
15.2	Puntmonster	kit serre	Geen asbest

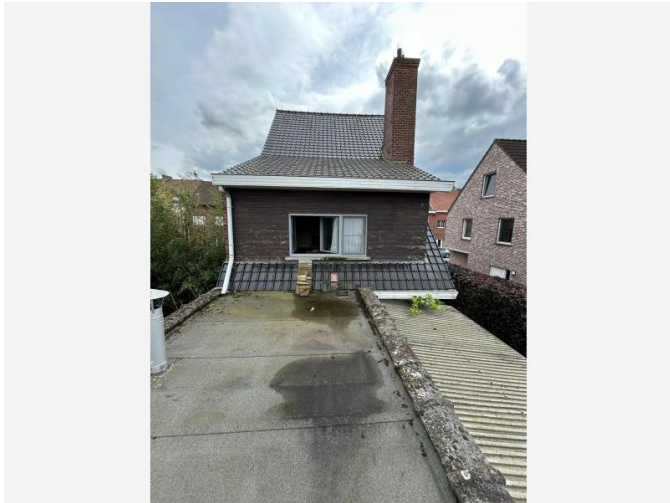
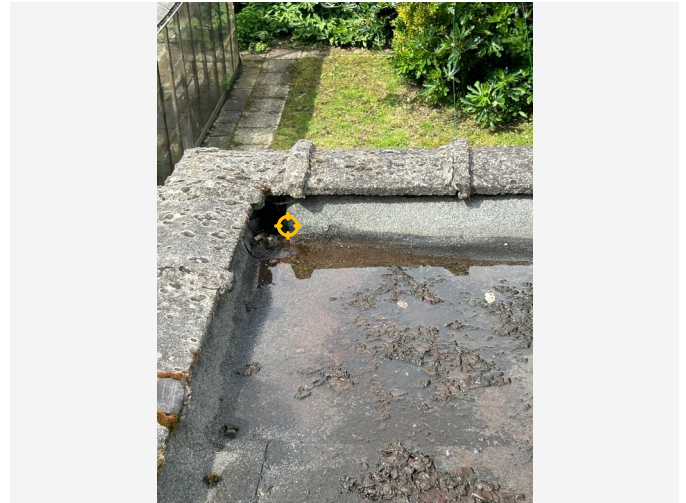
Geen asbest

#	Type	Referentie	Resultaat
16.1	Puntmonster	roofing	Geen asbest

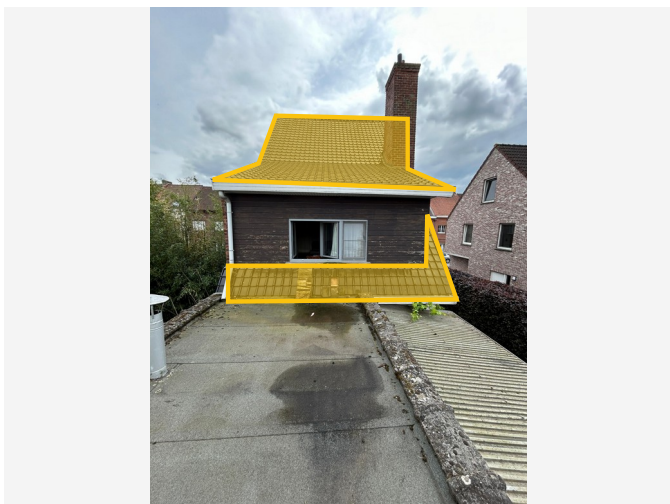
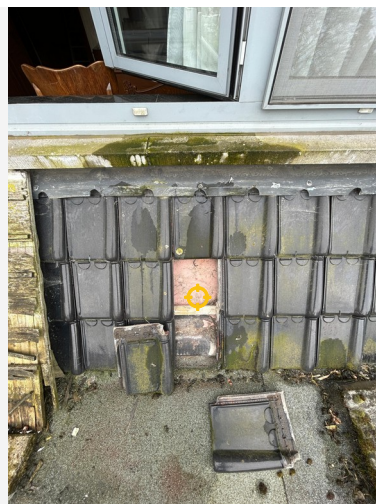
Geen asbest

#	Type	Referentie	Resultaat
17.1	Puntmonster	onderdak menuiserie	Geen asbest
