# Asbestinventarisatetest

Kapellekensbaan 11, 9280 Lebbeke

Attestnummer : 20240416-000522.000

Uitgegeven op : 16.04.2024

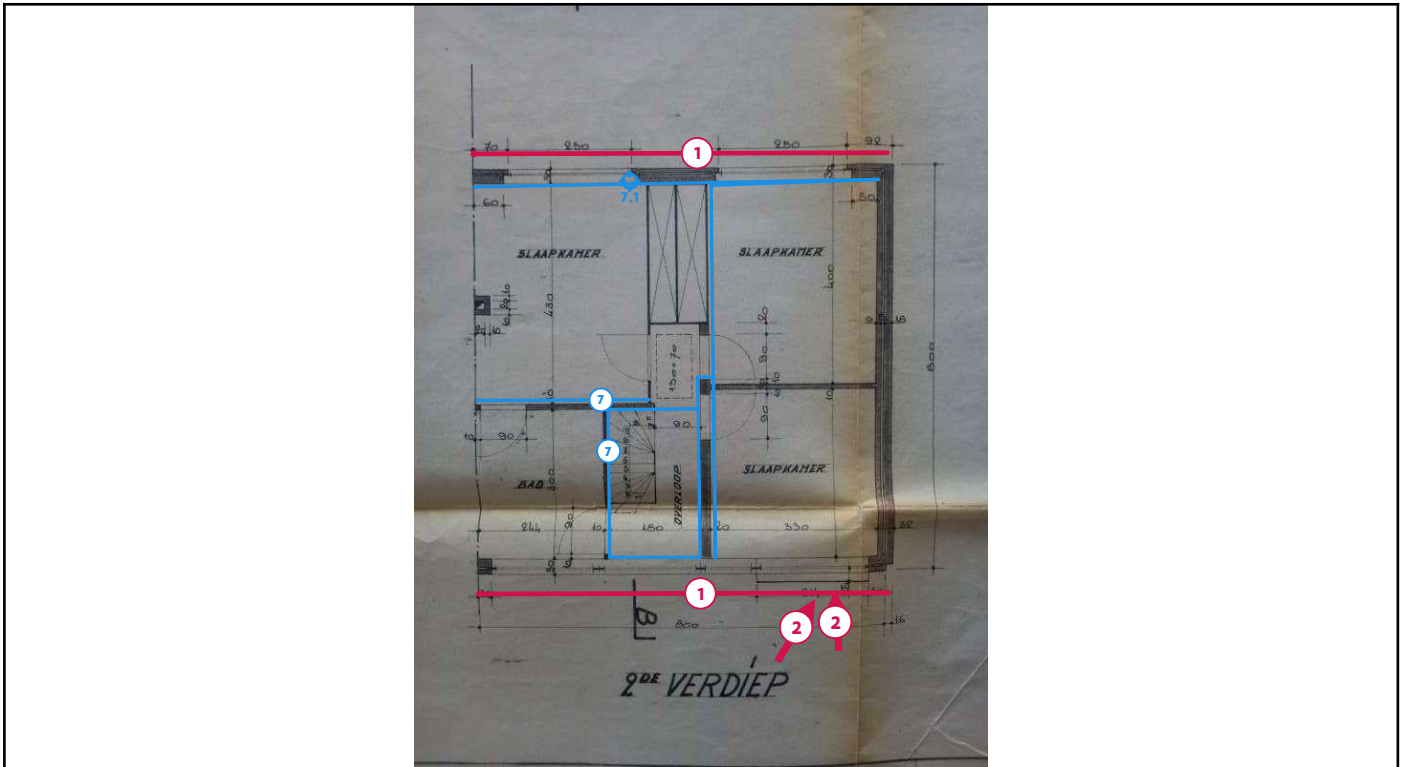
## Plan 1.3: 2e verdieping pleister wand+afval in dakgoten

Beschrijving	Type	Actie
1. afval in dakgoten voor- en achteraan	Asbestmateriaal	Dringend verwijderen
2. 2 nokstukken in dakgoot vooraan	Asbestmateriaal	Dringend verwijderen
7. pleister wand	Geen asbest	-
7.1 Code: Pleister wand	Mengmonster	-

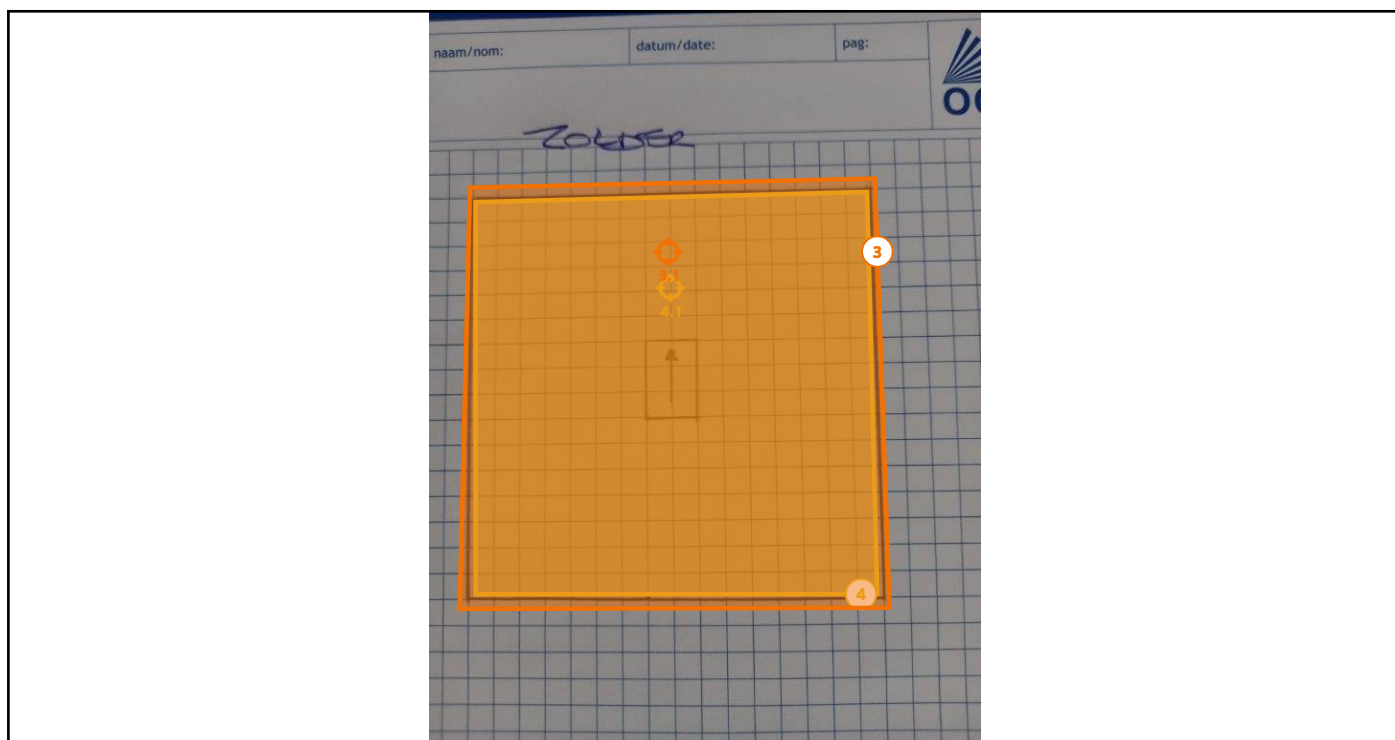
## Plan 1.4: Zolder onderdak+leien

Beschrijving	Type	Actie
3. leien op dak van woning	Asbestmateriaal	Verwijderen
3.1 Code: Leien	Puntmonster	-
4. onderdak van woning	Asbestmateriaal	Zorgvuldig beheren
4.1 Code: Onderdak	Puntmonster	-

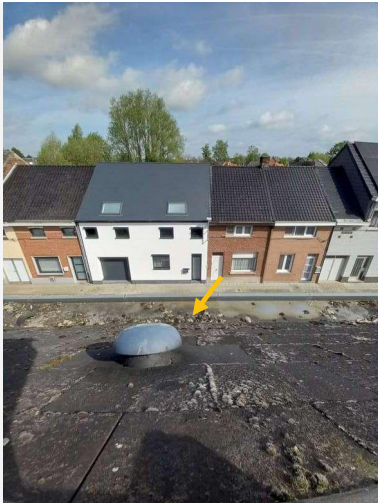
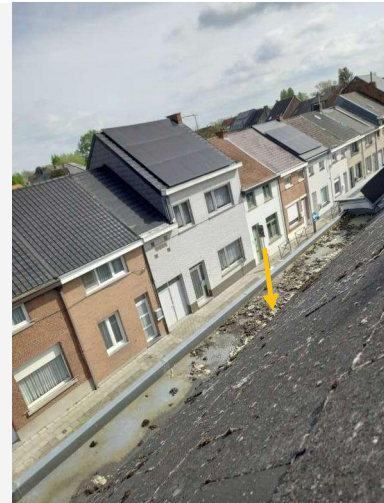
Het asbestmateriaal valt onder de mijlpaal van 2040.

**Dringend verwijderen**

Beschrijving	afval in dakgoten voor- en achteraan
Type afvalstof	Betreft resten (contaminatie) van verwerking of beschadiging
Type resten (contaminatie)	<ul style="list-style-type: none"><li>• Stof, deeltjes &lt; 4 mm, flinters, gruis (vermengd in materiaal)</li></ul>
Besmette materialen	<ul style="list-style-type: none"><li>• Sediment (dakgoot, afvoerbuï, regenwaterput, ...)</li></ul>
Bron van de resten	Asbesthoudende (chrysotiel+crocidoliet) leien op dak.
Omgeving	Buiten
Primaire drager	Infrastructuur hemelwater (opvang en afvoer)
Gebondenheid resten	Niet hecht
Hoeveelheid (gewicht - aantal)	<ul style="list-style-type: none"><li>• 3,00 kg - 1 stuk</li><li>• 5,00 kg - 1 stuk</li></ul>
Totaal gewicht	8,00 kg
Eenvoudig bereikbaar	Ja
Identificatiemethode	Vaststelling zonder monstername

- Verwijder het asbestafval.

- Eenvoudige handelingen: mag via doe-het-zelf of door werknemer(s) met opleidingsattest eenvoudige handelingen  
Verwijderen zonder te beschadigen. Gezien de dakgoten moeilijk bereikbaar zijn, bij voorkeur door werknemers met opleidingsattest.

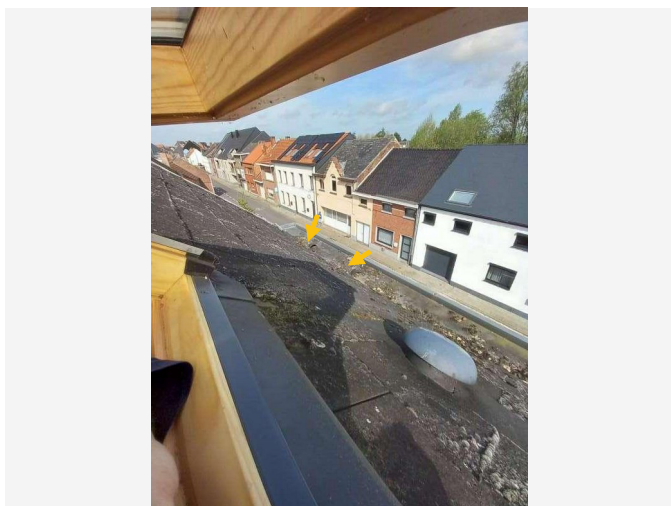
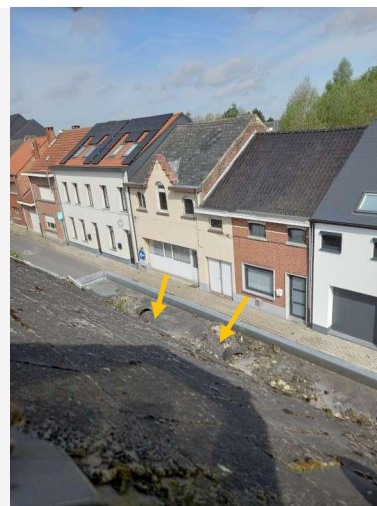
Het asbestmateriaal valt onder de mijlpaal van 2040.

**Dringend verwijderen**

Beschrijving	2 nokstukken in dakgoot vooraan
Type afvalstof	Betreft stock-voorraad of gedemonteerde asbestmaterialen
Aanwezige resten	2 losgekomen nokstukken
Omgeving	Buiten
Primaire drager	Infrastructuur hemelwater (opvang en afvoer)
Asbestmaterialen	<ul style="list-style-type: none"><li>Dak- en gevelbekleding - Nok, windveer, boeiboord</li></ul>
Bindmiddel van asbestmateriaal	Cement
Gebondenheid op basis van bindmiddel	Hecht
Hoeveelheid (gewicht - aantal)	<ul style="list-style-type: none"><li>5,00 kg - 2 stuks</li></ul>
Totaal gewicht	10,00 kg
Eenvoudig bereikbaar	Ja
Identificatiemethode	Vaststelling zonder monstername

- Verwijder het asbestafval.

- Eenvoudige handelingen: mag via doe-het-zelf of door werknemer(s) met opleidingsattest eenvoudige handelingen  
Verwijderen zonder te beschadigen. Gezien de dakgoot moeilijk bereikbaar is, bij voorkeur door werknemers met opleidingsattest.

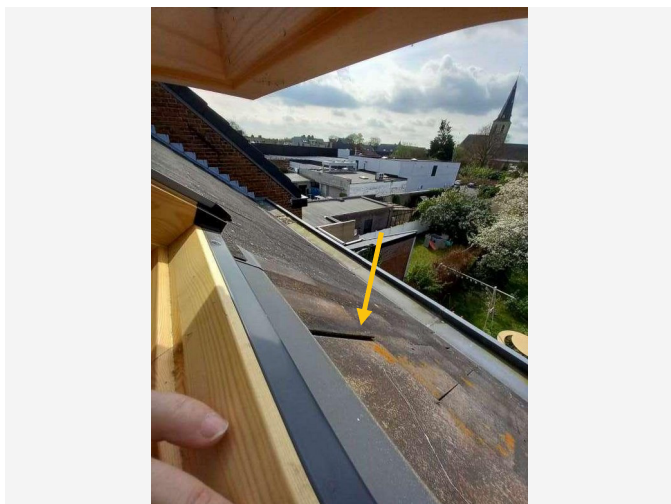
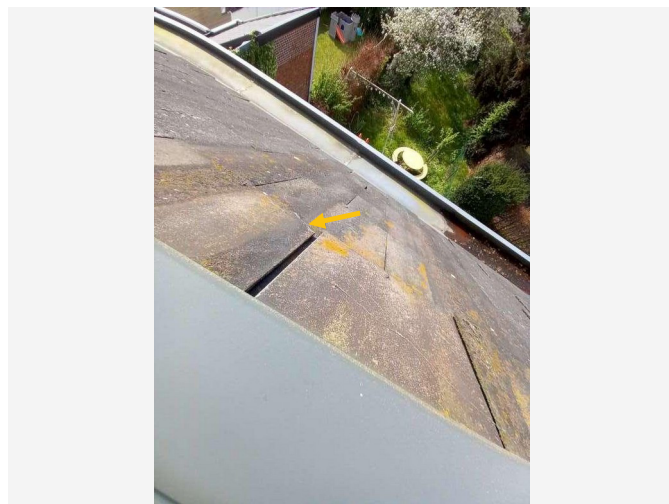
Het asbestmateriaal valt onder de mijlpaal van 2034.

Verwijderen

Eindbeoordeling materiaalrisico	Laag materiaalrisico en/of verlaagde kans op vezelvrijgave
---------------------------------	--

Gebondenheid	Categorie 1: hechtgebonden in oorsprong
Asbestsoort (vezeltype)	Crocidoliet aanwezig
Asbestconcentratie	Laag (< 50%)
Afschermingsgraad van het gehele materiaal	Geheel of deels vrij aan de buitenlucht
Toestand van het materiaal	Licht beschadigd, licht verweerd. Intact materiaal type Pical – asbestboard of categorie III 'gebondenheid'

#	Type	Referentie	Resultaat
3.1	Puntmonster	Leien	Chrysotiel, Crocidoliet

Beschrijving	leien op dak van woning
Omgeving	Buiten
Primaire drager	Schuin dak
Asbestmateriaal	Dak- en gevelbekleding - Lei, shingle
Bindmiddel van asbestmateriaal	Cement
Gebondenheid op basis van bindmiddel	Hecht
Hoeveelheid (oppervlakte - aantal)	• 80,00 m <sup>2</sup> - 1 stuk

- Zorg voor een veilig beheer en verwijder dit asbestmateriaal wanneer het bij werken eenvoudig bereikbaar wordt. Controleer de toestand jaarlijks op wijzigingen.

- Eenvoudige handelingen: mag via doe-het-zelf of door werknemer(s) met opleidingsattest eenvoudige handelingen  
Verwijderen zonder te beschadigen, bij voorkeur door werknemers met opleidingsattest.

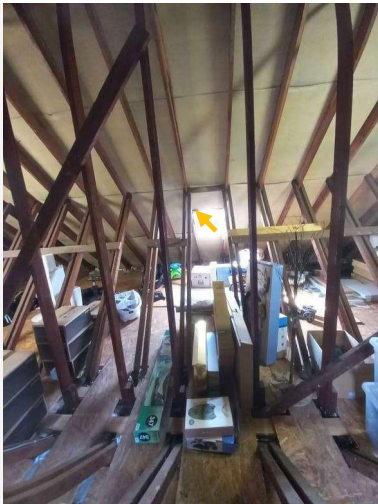
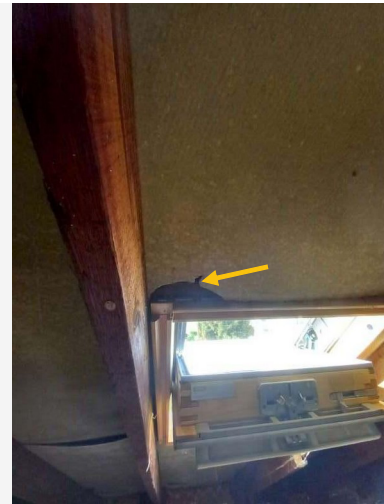
Het asbestmateriaal valt onder de mijlpaal van 2040.

Zorgvuldig beheren

Eindbeoordeling materiaalrisico	Laag materiaalrisico en/of verlaagde kans op vezelvrijgave
---------------------------------	--

Gebondenheid	Categorie 1: hechtgebonden in oorsprong
Asbestsoort (vezeltype)	Alleen chrysotiel
Asbestconcentratie	Laag (< 50%)
Afschermingsgraad van het gehele materiaal	Geheel of deels (ook) vrij aan de binnenlucht
Toestand van het materiaal	Licht beschadigd, licht verweerd. Intact materiaal type Pical – asbestboard of categorie III 'gebondenheid'

#	Type	Referentie	Resultaat
4.1	Puntmonster	Onderdak	Chrysotiel

Beschrijving	onderdak van woning
Omgeving	Binnen
Primaire drager	Schuin dak
Asbestmateriaal	Plaat, paneel, tablet - Type Menuiserite
Bindmiddel van asbestmateriaal	Cement
Gebondenheid op basis van bindmiddel	Hecht
Hoeveelheid (oppervlakte - dikte - aantal)	• 80,00 m <sup>2</sup> - 0,30 cm - 1 stuk

- Zorg voor een veilig beheer. Vermijd het beschadigen van het asbestmateriaal. Controleer de toestand jaarlijks op wijzigingen.

- Eenvoudige handelingen: mag via doe-het-zelf of door werknemer(s) met opleidingsattest eenvoudige handelingen  
Verwijderen zonder te beschadigen, bij voorkeur door werknemers met opleidingsattest.

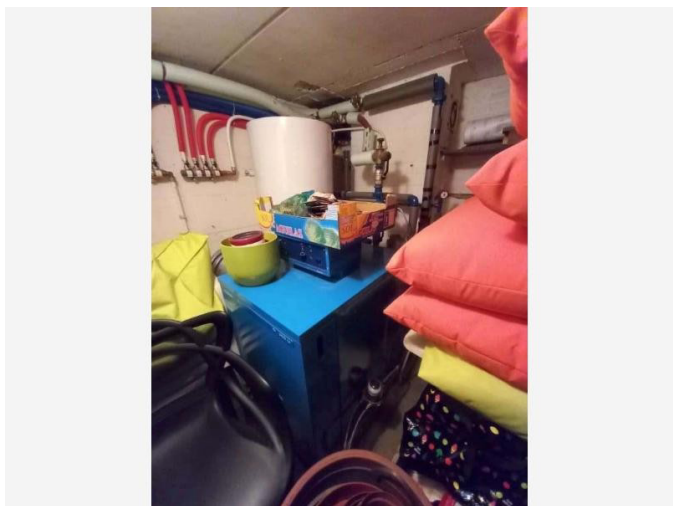
De cv-ketel voor stookolie is van Buderus met bouwjaar 1998, het is onwaarschijnlijk dat zich hierin asbesthoudend dichtingsmateriaal bevindt.

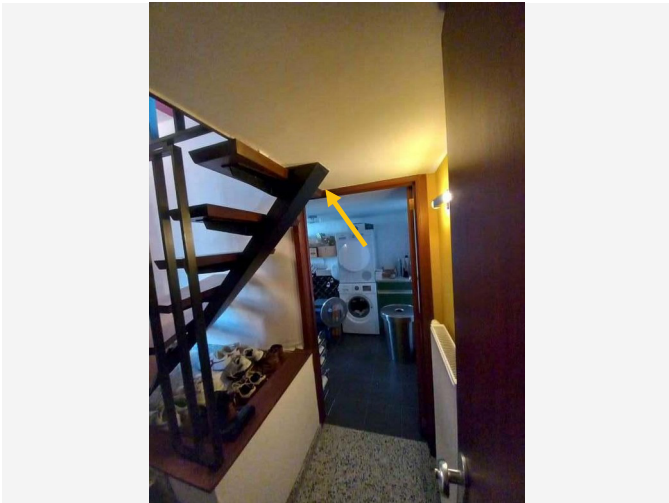
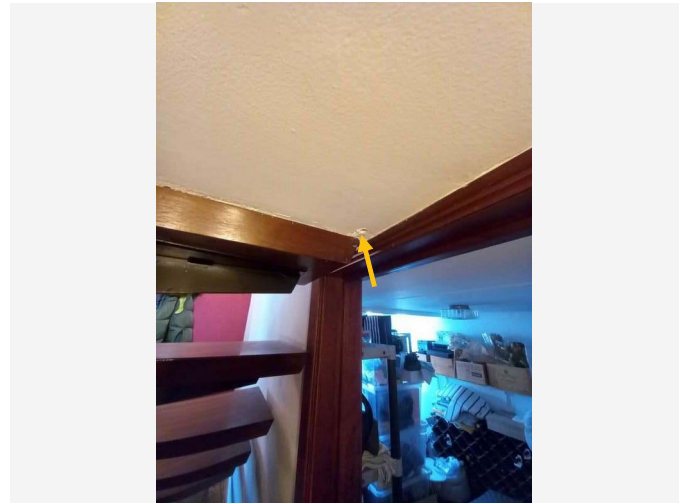
# Fiche 6: pleister plafond

Geen asbest

#	Type	Referentie	Resultaat
6.1	Mengmonster	Pleister plafond	Geen asbest

<b>Bindmiddel van materiaal</b>	Gips - kalk
<b>Gebondenheid op basis van bindmiddel</b>	Niet-hechtgebonden
<b>Hoeveelheid (oppervlakte - dikte - aantal)</b>	• 12,00 m <sup>2</sup> - 1,00 cm - 1 stuk
<b>Totaal volume</b>	0,12 m <sup>3</sup>
<b>Identificatiemethode</b>	Vaststelling met monstername
<b>Destructieve handeling voor identificatie</b>	Nee
<b>Opmerking</b>	Er werd enkel in de traphal op 0 en +1 en in het toilet op +1, pleister op het plafond aangetroffen.

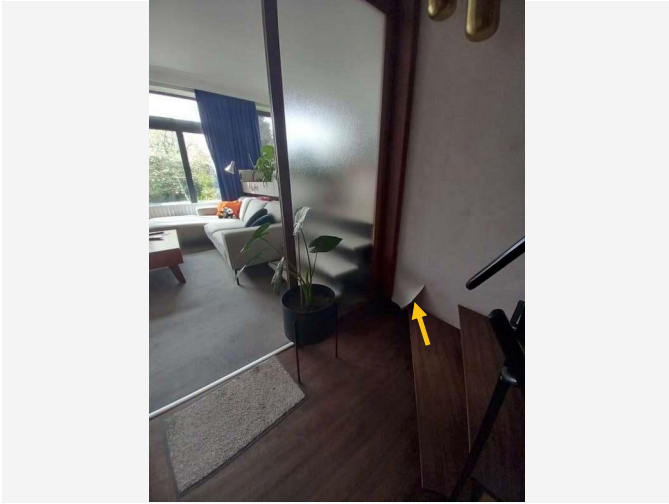
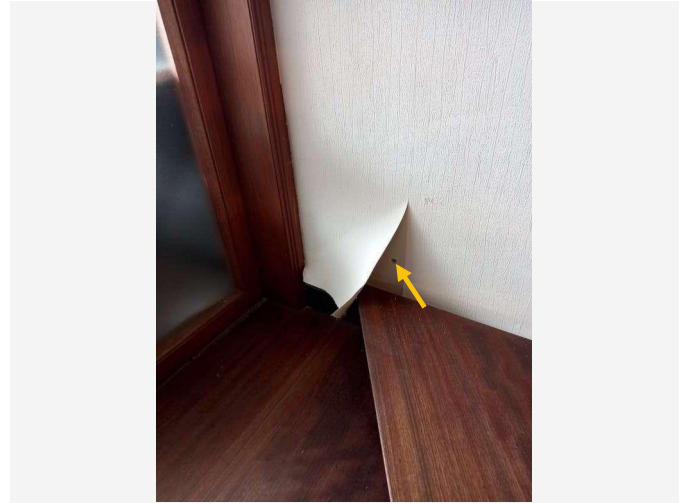
# Fiche 7: pleister wand

Geen asbest

#	Type	Referentie	Resultaat
7.1	Mengmonster	Pleister wand	Geen asbest
