# Asbestinventarisatetest

Hundelgemsesteenweg 552, 9820 Merelbeke

Attestnummer : 20231027-000100.000

Uitgegeven op : 27.10.2023

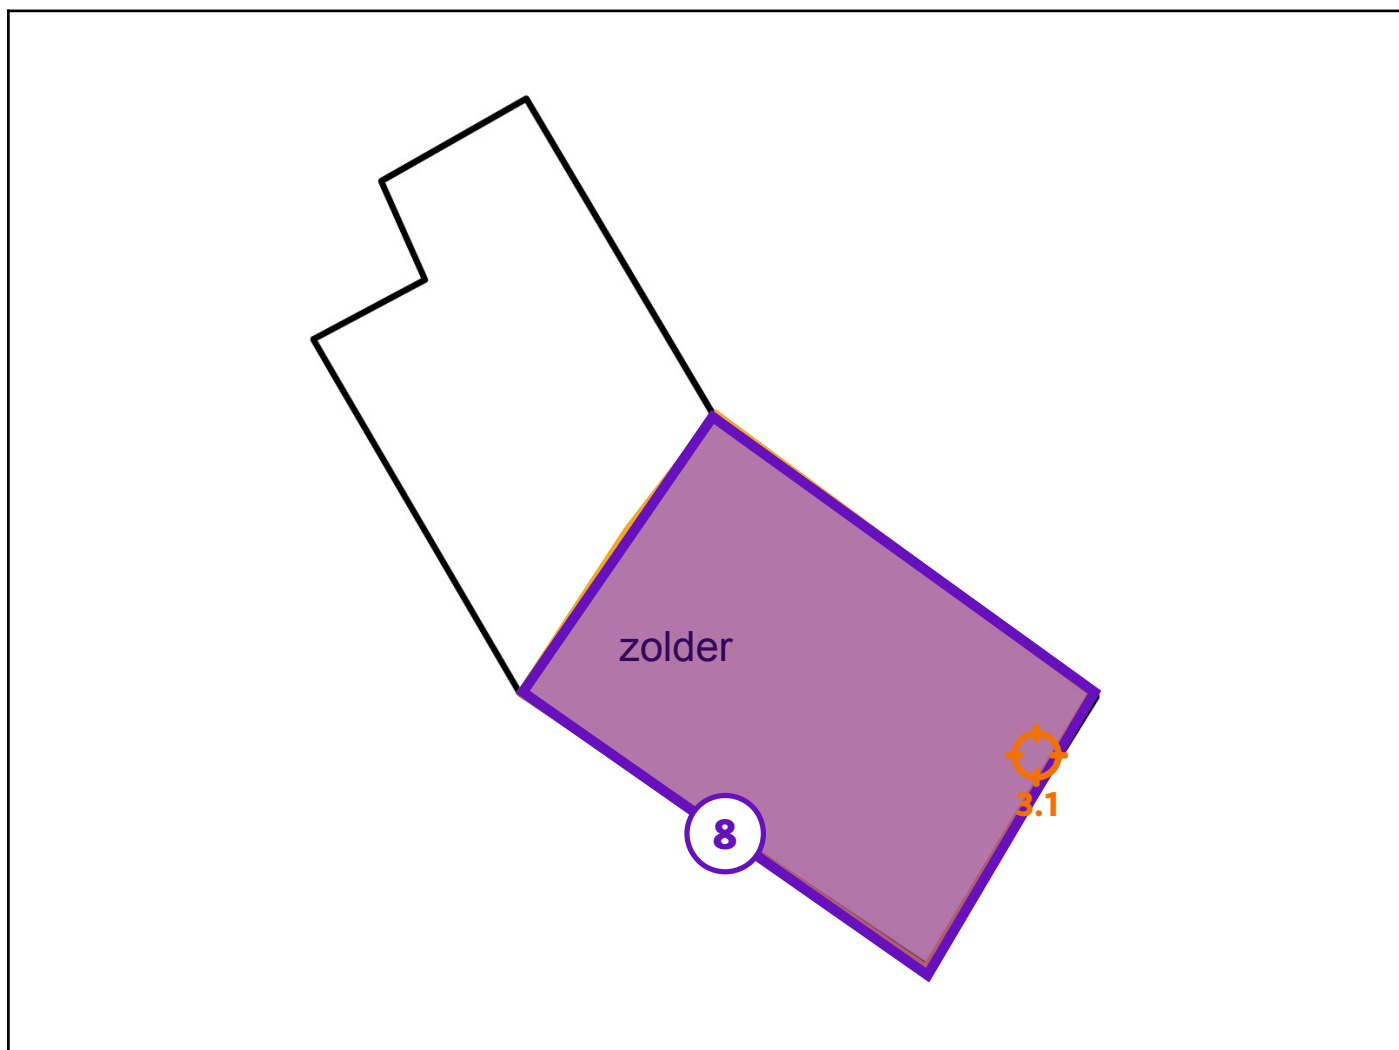
## Plan 1.3: zolder

Beschrijving	Type	Actie
3. onderdak type menuiserie met staal	Asbestmateriaal	<a href="#">Verwijderen</a>
3.1 Code: onderdak menuiserie	Puntmonster	-
8. vloeren	Advies	-

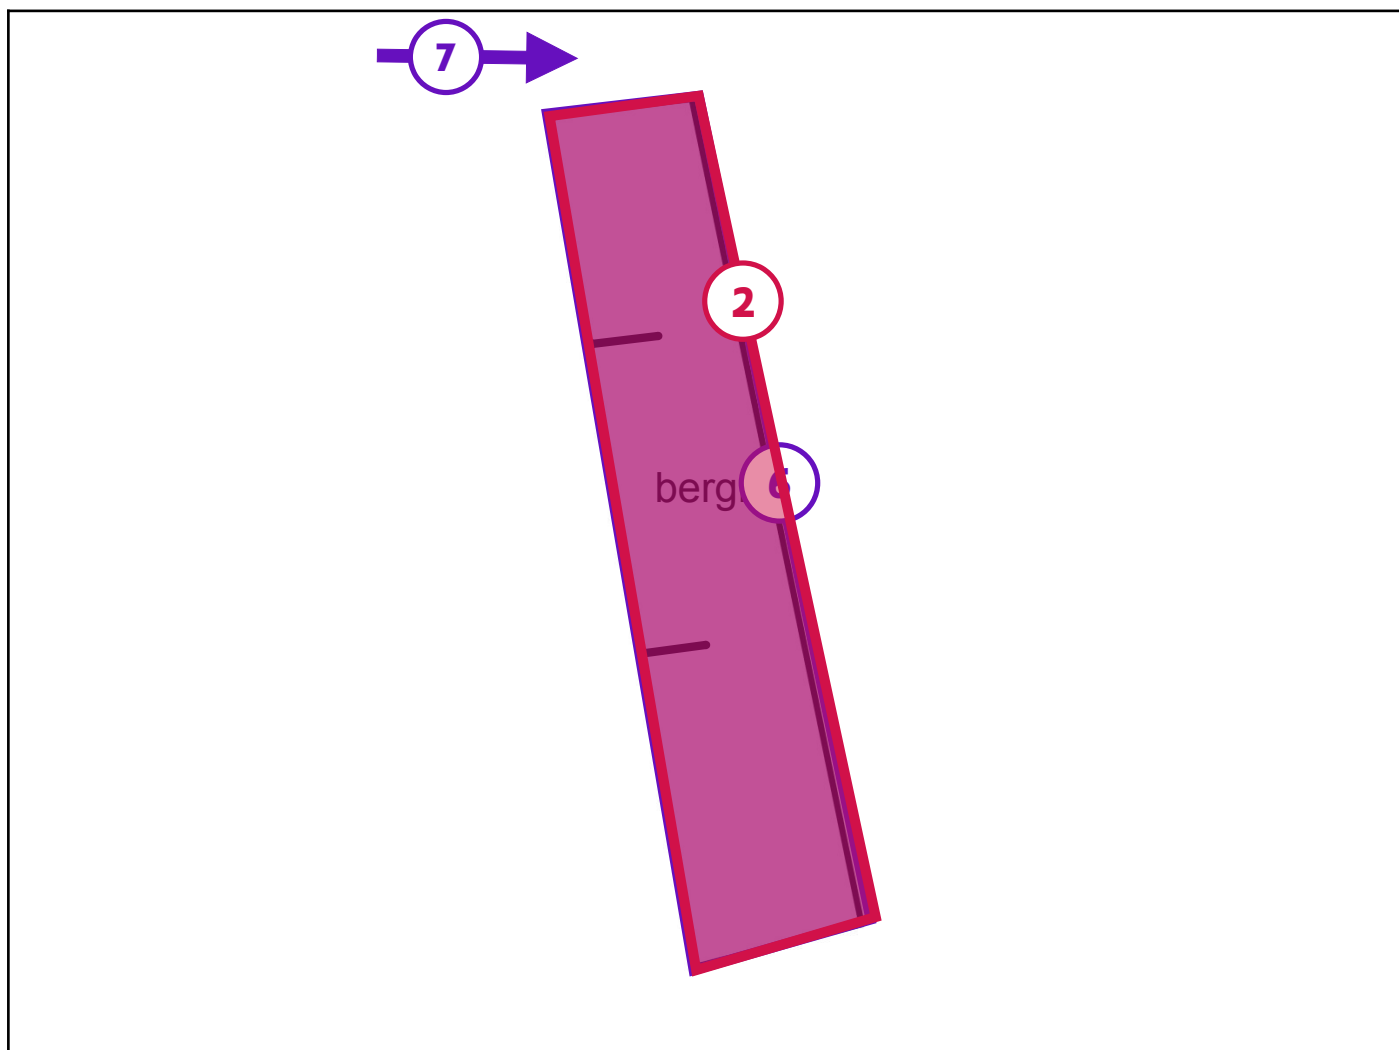
## Plan 2.1: Bijgebouw plan

Beschrijving	Type	Actie
2. golfplaat in asbestcement	Asbestmateriaal	Dringend verwijderen
6. bijgebouwen + koer	Beperking	-
7. tuin	Beperking	-

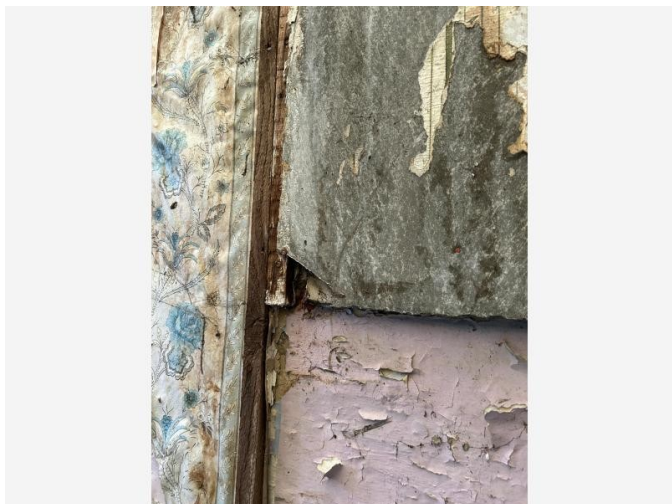
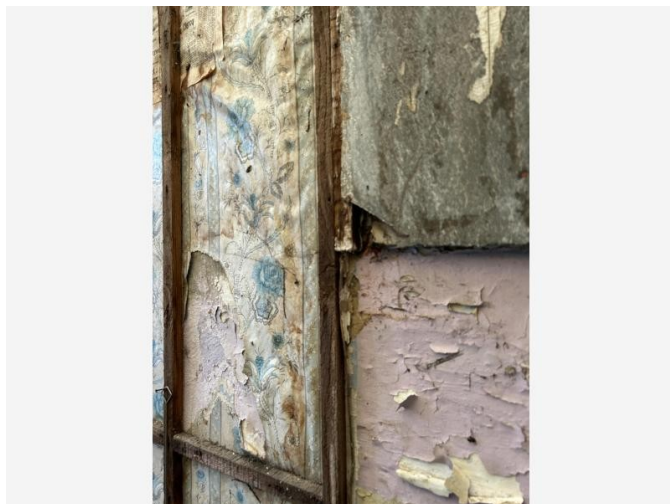
Eindbeoordeling materiaalrisico	Hoog materiaalrisico en/of hoge kans op vezelvrijgave
---------------------------------	---

Gebondenheid	Categorie 1: hechtgebonden in oorsprong
Asbestsoort (vezeltype)	Crocidoliet aanwezig
Asbestconcentratie	Laag (< 50%)
Afschermingsgraad van het gehele materiaal	Geheel of deels (ook) vrij aan binnenluchtstromen
Toestand van het materiaal	Zwaar beschadigd, zwaar verweerd

#	Type	Referentie	Resultaat
1.1	Puntmonster	cement board	Chrysotiel, Crocidoliet

Beschrijving	cement board
Omgeving	Binnen

**Dringend verwijderen**

- Zorg voor een veilig beheer. Vermijd het beschadigen van het asbestmateriaal. Controleer de toestand jaarlijks op wijzigingen.
- Scherm in afwachting van verwijdering het asbestmateriaal af van luchtstromingen en verstoring: bijvoorbeeld door het te verpakken, te fixeren, af te dekken, signalisatie - afbakening aan te brengen, ...
- Verwijder dit asbestmateriaal zo snel mogelijk. Volg de toestand goed op.

- Eenvoudige handelingen: mag via doe-het-zelf of door werknemer(s) met opleidingsattest eenvoudige handelingen  
Neem deze toespassing in zijn geheel weg.

Het materiaal breken is ten strengste verboden, dit zou vezelvrijgave veroorzaken.

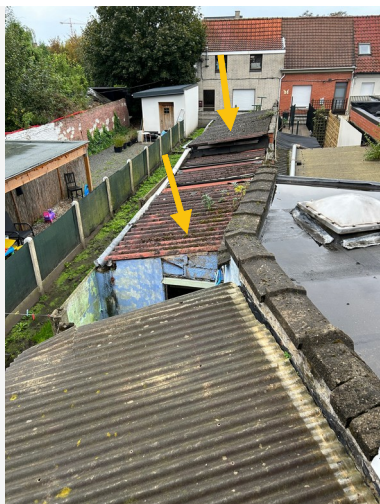
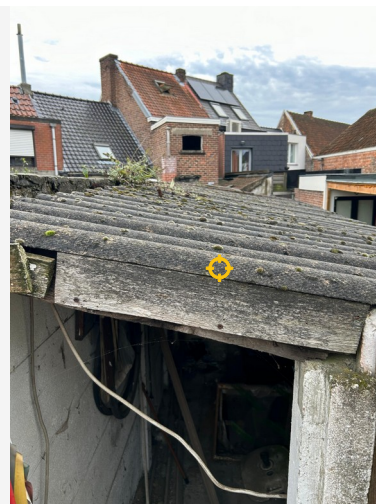
Eindbeoordeling materiaalrisico	Hoog materiaalrisico en/of hoge kans op vezelvrijgave
---------------------------------	---

Gebondenheid	Categorie 1: hechtgebonden in oorsprong
Asbestsoort (vezeltype)	Alleen chrysotiel
Asbestconcentratie	Laag (< 50%)
Afschermingsgraad van het gehele materiaal	Geheel of deels (ook) vrij aan binnenluchtstromen
Toestand van het materiaal	Zwaar beschadigd, zwaar verweerd

#	Type	Referentie	Resultaat
2.1	Puntmonster	golfplaat	Chrysotiel

Beschrijving	golfplaat in asbestcement
Omgeving	Grenst aan binnen- en buitenlucht
Primaire drager	Schuin dak
Asbestmateriaal	Dak- en gevelbekleding - Golfplaat
Bindmiddel van asbestmateriaal	Cement
Gebondenheid op basis van bindmiddel	Hecht
Hoeveelheid (oppervlakte - aantal)	<ul style="list-style-type: none"><li>• 150,00 m<sup>2</sup> - 1 stuk</li></ul>
Totale oppervlakte	150,00 m <sup>2</sup>
Eenvoudig bereikbaar	Ja
Bevestigingswijze	<ul style="list-style-type: none"><li>• Geklemd</li><li>• Genageld, geniet</li></ul>
Identificatiemethode	Vaststelling met monstername
Destructieve handeling voor identificatie	Nee
Opmerking	Er werd een mengmonster genomen van de verschillende soorten golfplaten in asbest cement.

**Dringend verwijderen**

- Zorg voor een veilig beheer. Vermijd het beschadigen van het asbestmateriaal. Controleer de toestand jaarlijks op wijzigingen.
- Scherm in afwachting van verwijdering het asbestmateriaal af van luchtstromingen en verstoring: bijvoorbeeld door het te verpakken, te fixeren, af te dekken, signalisatie - afbakening aan te brengen, ...
- Verwijder dit asbestmateriaal zo snel mogelijk. Volg de toestand goed op.
- Hemelwater dat afspoelt van asbestcement daken of gevels kan asbestdeeltjes bevatten. Gebruik het enkel voor gesloten circuits (bv. spoelen toiletten). Reinig na het vervangen van het dak of de gevel de dakgoten en regenwaterput of -ton om asbesthoudend sediment of slib te verwijderen

- Eenvoudige handelingen: mag via doe-het-zelf of door werknemer(s) met opleidingsattest eenvoudige handelingen  
De dakbedekking mag weggenomen worden door via volgende methode(s):  
doe-het-zelf of door werknemer(s) met opleidingsattest eenvoudige handelingen,

Zorg ervoor dat er GEEN resten gecontamineerd materiaal overblijven op de plaats van afbraak. Het is ten strengste verboden momenteel het dak te reinigen omdat het sporen van asbest bevat. Op het dak mogen ook geen zonnepanelen worden geplaatst.

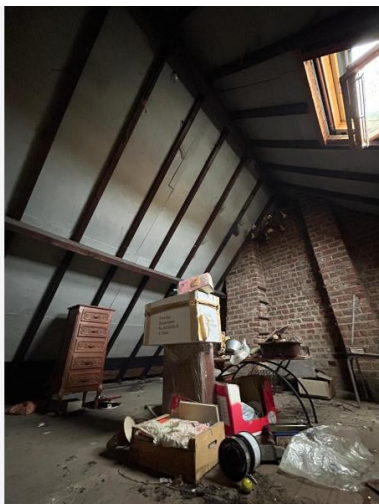
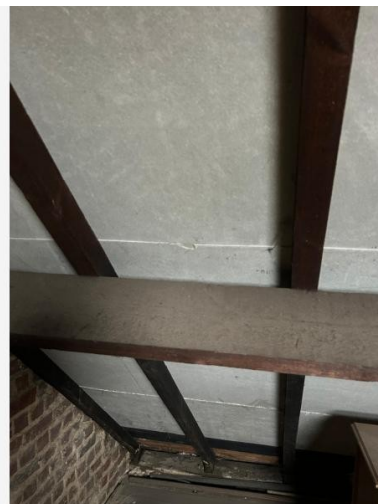
Eindbeoordeling materiaalrisico	Verhoogd materiaalrisico en/of verhoogde kans op vezelvrijgave
---------------------------------	--

Gebondenheid	Categorie 1: hechtgebonden in oorsprong
Asbestsoort (vezeltype)	Alleen chrysotiel
Asbestconcentratie	Laag (< 50%)
Afschermingsgraad van het gehele materiaal	Geheel of deels (ook) vrij aan binnenluchtstromen
Toestand van het materiaal	Matig beschadigd, matig verweerd

#	Type	Referentie	Resultaat
3.1	Puntmonster	onderdak menuiserite	Chrysotiel

Beschrijving	onderdak type menuiserite met staal
--------------	-------------------------------------

Verwijderen

- Zorg voor een veilig beheer. Vermijd het beschadigen van het asbestmateriaal. Controleer de toestand jaarlijks op wijzigingen.
- Scherm in afwachting van verwijdering het asbestmateriaal af van luchtstromingen en verstoring: bijvoorbeeld door het te verpakken, te fixeren, af te dekken, signalisatie - afbakening aan te brengen, ...
- Verwijder dit asbestmateriaal zo snel mogelijk. Volg de toestand goed op.

- Eenvoudige handelingen: enkel door erkend asbestverwijderaar  
Het onderdak kan weggenomen worden via eenvoudige handelingen: enkel door erkend asbestverwijderaar.

Aangezien eerst de buitenschil van het dak moet weggenomen worden is het aan te raden om een erkend asbestverwijderaar in te schakelen. Nadat het dak is weggenomen, moeten de menuiserie platen verwijderd worden. Deze platen zijn meestal genageld in houten (pannen) latten. Op de dag van de inspectie was de hechting van de menuiserie platen op de houten latten niet overal goed waarneembaar.

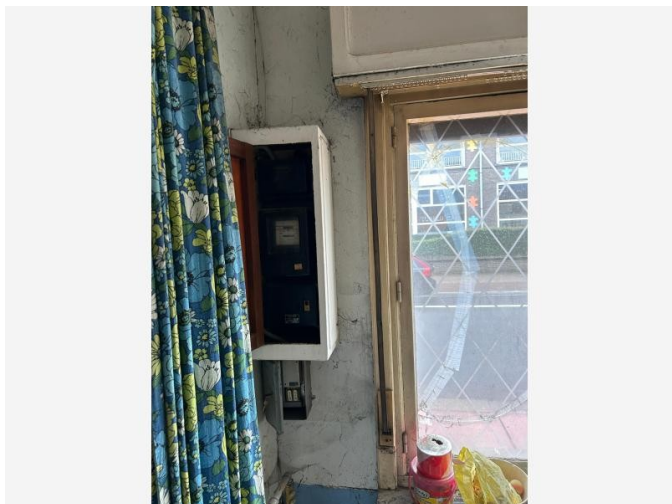
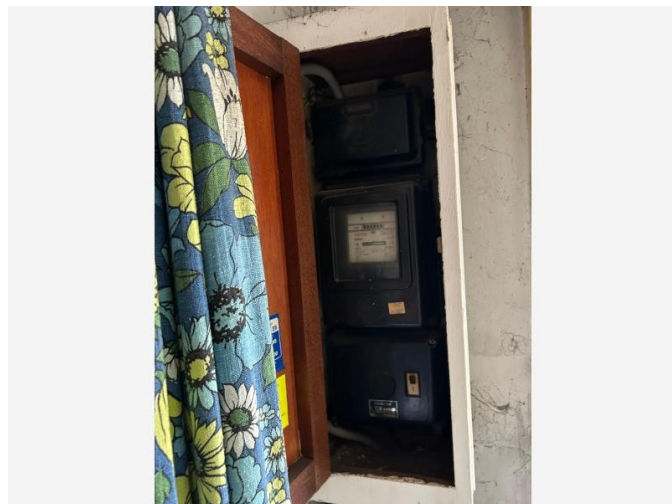
Eindbeoordeling materiaalisico	Laag materiaalisico en/of verlaagde kans op vezelvrijgave
--------------------------------	---

Gebondenheid	Categorie 1: hechtgebonden in oorsprong
Asbestsoort (vezeltype)	Alleen chrysotiel
Asbestconcentratie	Laag (< 50%)
Afschermingsgraad van het gehele materiaal	Geheel of deels (ook) vrij aan binnenluchtstromen
Toestand van het materiaal	Licht beschadigd, licht verweerd. Intact materiaal type Pical – asbestboard of categorie III 'gebondenheid'

Beschrijving	bakeliet tellerkast
Omgeving	Binnen
Primaire drager	Communicatie en elektrische infrastructuur en uitrusting
Asbestmateriaal	Plaat, paneel, tablet - Type Bakeliet
Bindmiddel van asbestmateriaal	Kunststof of -hars
Gebondenheid op basis van bindmiddel	Hecht
Hoeveelheid (oppervlakte - dikte - aantal)	• 0,40 m <sup>2</sup> - 0,30 cm - 1 stuk
Totaal volume	0,001 m <sup>3</sup>

Zorgvuldig beheren

- Zorg voor een veilig beheer. Vermijd het beschadigen van het asbestmateriaal. Controleer de toestand jaarlijks op wijzigingen.

- Eenvoudige handelingen: mag via doe-het-zelf of door werknemer(s) met opleidingsattest eenvoudige handelingen  
Tellerkast bakeliet is eigendom van de nutsvoorzingsmaatschappij.

De nutsvoorzieingmaatschappij is verantwoordelijk voor het wegnemen en vervangen, contacteer hen hiervoor.

Deze toepassing zal verwijderd worden bij het plaatsen van een digitale teller.

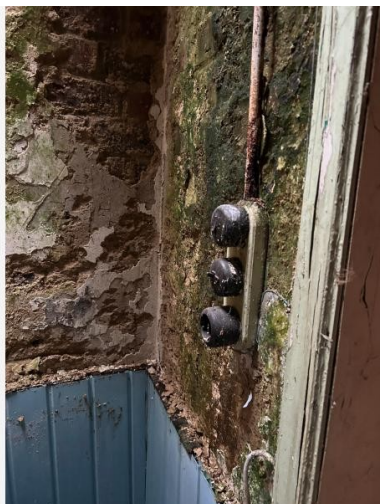
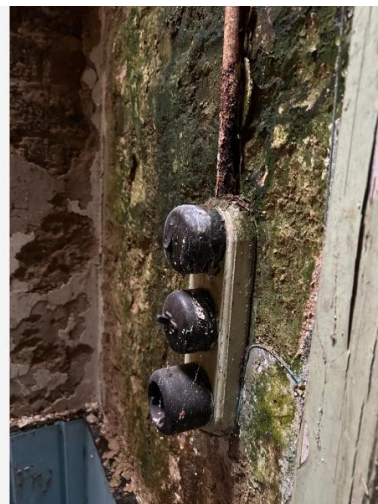
Eindbeoordeling materiaalrisico	Laag materiaalrisico en/of verlaagde kans op vezelvrijgave
---------------------------------	--

Gebondenheid	Categorie 1: hechtgebonden in oorsprong
Asbestsoort (vezeltype)	Alleen chrysotiel
Asbestconcentratie	Laag (< 50%)
Afschermingsgraad van het gehele materiaal	Geheel of deels (ook) vrij aan binnenluchtstromen
Toestand van het materiaal	Licht beschadigd, licht verweerd. Intact materiaal type Pical – asbestboard of categorie III 'gebondenheid'

Beschrijving	bakeliet schakelaar
Omgeving	Binnen
Primaire drager	Communicatie en elektrische infrastructuur en uitrusting
Asbestmateriaal	Plaat, paneel, tablet - Type Bakeliet

Zorgvuldig beheren

- Zorg voor een veilig beheer. Vermijd het beschadigen van het asbestmateriaal. Controleer de toestand jaarlijks op wijzigingen.
- Voer bijkomende staalname(s) uit.

Bakeliet kan asbest bevatten. Bij sloop of renovatie moet dit materiaal verwijderd worden.

Laat deze toepassing wegnemen door een vakman, electricien.

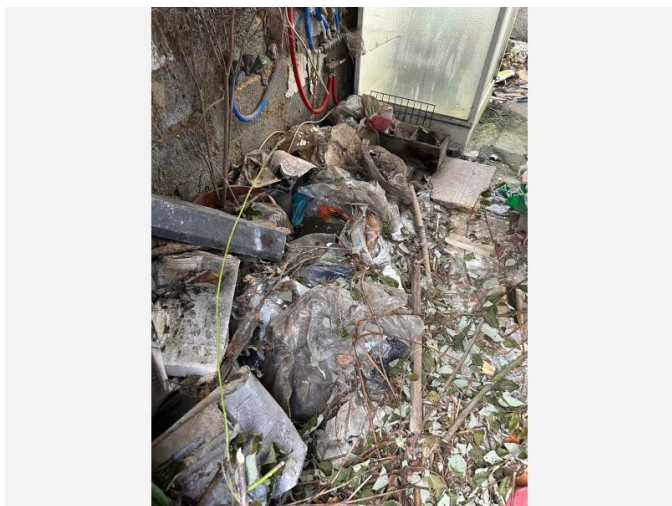
**Reden:** Materiaal in opslag

**Uitleg van de asbestdeskundige:** Er kan geen grondige en objectieve analyse worden uitgevoerd volgens het inspectie protocol naar asbest verdachte materialen.

Er liggen nog te veel materialen op de vloer an langs de zijkanten. Mogelijks ligt er tussen het puin asbest verdacht materiaal.

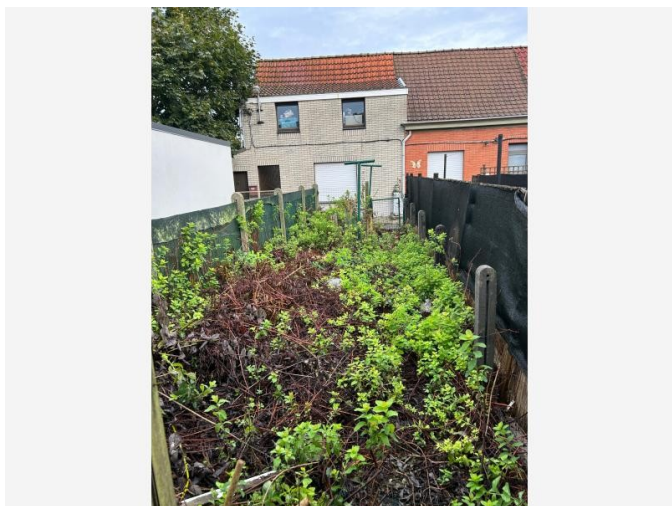
**Reden:** Overwoekerende vegetatie

**Uitleg van de asbestdeskundige:** Er kan geen grondige analyse worden uitgevoerd volgens het inspectie protocol naar asbest verdachte materialen. Er heerst een overwoekerende vegetatie.

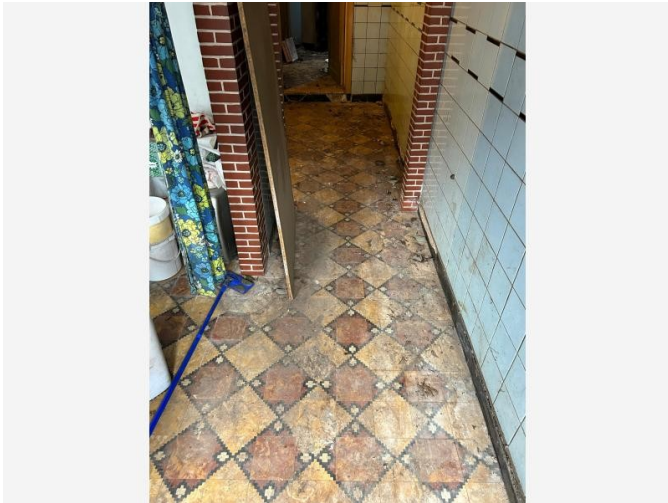
Er werden vloeren bovenop de chape of grondplaat aangebracht.

De vloeren bestaan uit volgende materialen: hout, tegels en vinyl (zie ook afzonderlijke bronfiche vinyl)

De lijm is bedekt

Bij afbraak of renovatie de lijm onder het materiaal controleren;

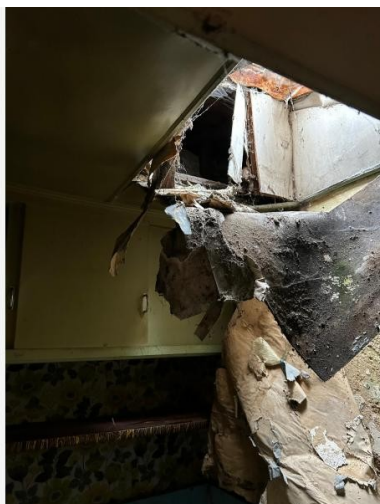
Er werden verlaagde plafonds aangebracht.

De verlaagde plafonds bestaan uit volgende materialen: gipsplaten - hout - kunststof

Bij afbraak of renovatie moeten de materialen / producten (lijm, pleisterwerk en spuitlagen) die zich achter de verlaagde plafonds bevinden gecontroleerd worden om als niet - asbestverdacht gecatalogeerd te worden.

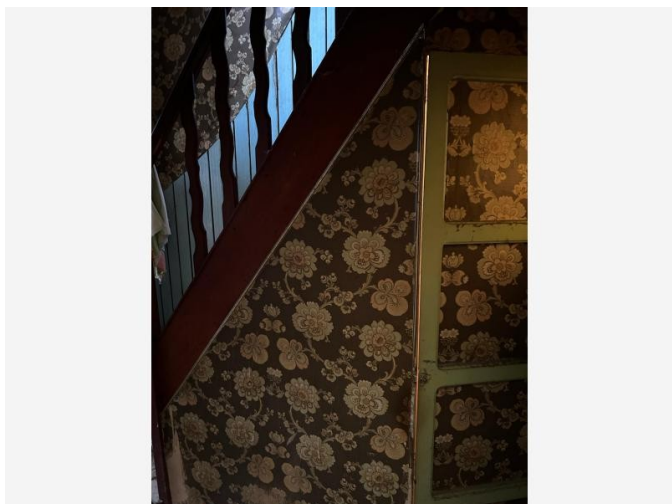
Er werden valse muren - wanden aangebracht.

De valse muren - wanden bestaan uit volgende materialen: gipsplaten en hout

Bij afbraak of renovatie moeten de materialen / producten, pleisterwerk en spuitlagen) die zich achter de valse muren - wanden bevinden gecontroleerd worden om als niet - asbestverdacht gecatalogeerd te worden.
