Asbestinventarisatetest

Korte Veldstraat 5, 9840 De Pinte

Attestnummer : 20240521-000286.000

Uitgegeven op : 21.05.2024

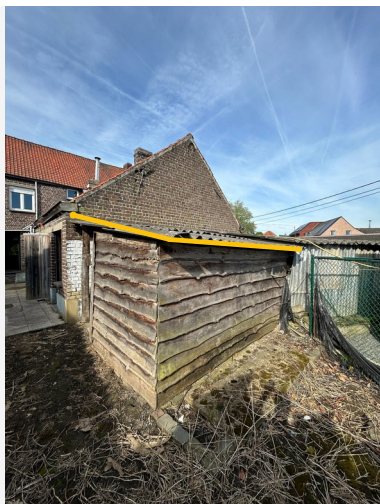
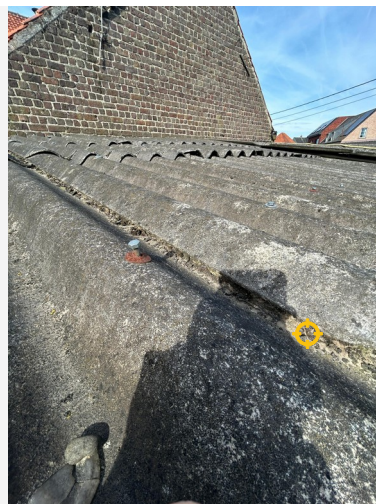
Het asbestmateriaal valt onder de mijlpaal van 2034.

Verwijderen

Eindbeoordeling materiaalrisico	Laag materiaalrisico en/of verlaagde kans op vezelvrijgave
---------------------------------	--

Gebondenheid	Categorie 1: hechtgebonden in oorsprong
Asbestsoort (vezeltype)	Alleen chrysotiel
Asbestconcentratie	Laag (< 50%)
Afschermingsgraad van het gehele materiaal	Geheel of deels vrij aan de buitenlucht
Toestand van het materiaal	Licht beschadigd, licht verweerd. Intact materiaal type Pical – asbestboard of categorie III 'gebondenheid'

#	Type	Referentie	Resultaat
1.1	Puntmonster	golfplaat in cement	Chrysotiel

Beschrijving	Golfplaat in cement met staalname
Omgeving	Grenst aan binnen- en buitenlucht
Primaire drager	Schuin dak
Asbestmateriaal	Dak- en gevelbekleding - Golfplaat
Bindmiddel van asbestmateriaal	Cement
Gebondenheid op basis van bindmiddel	Hecht
Hoeveelheid (oppervlakte - aantal)	• 50,00 m ² - 1 stuk

- Zorg voor een veilig beheer. Vermijd het beschadigen van het asbestmateriaal. Controleer de toestand jaarlijks op wijzigingen.

- Eenvoudige handelingen: mag via doe-het-zelf of door werknemer(s) met opleidingsattest eenvoudige handelingen door werknemer(s) met opleidingsattest eenvoudige handelingen, omdat het materiaal geschroefd is.

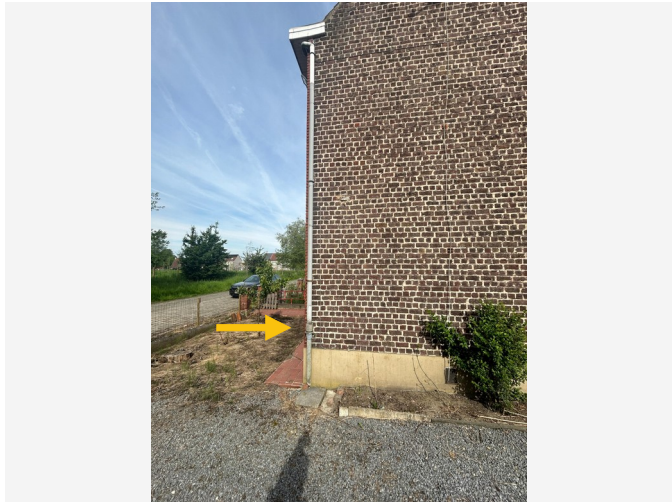
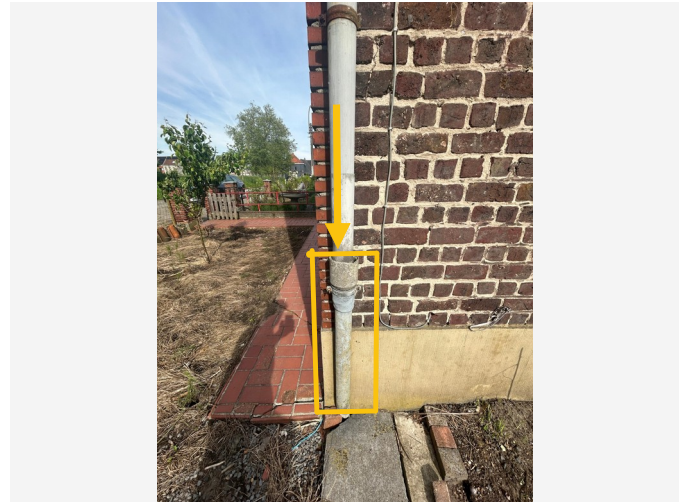
Het asbestmateriaal valt onder de mijlpaal van 2040.

Zorgvuldig beheren

Eindbeoordeling materiaalisico	Laag materiaalisico en/of verlaagde kans op vezelvrijgave
--------------------------------	---

Gebondenheid	Categorie 1: hechtgebonden in oorsprong
Asbestsoort (vezeltype)	Crocidoliet aanwezig
Asbestconcentratie	Laag (< 50%)
Afschermingsgraad van het gehele materiaal	Geheel of deels (ook) vrij aan de binnenlucht
Toestand van het materiaal	Onbeschadigd, niet verweerd

Beschrijving	Afvoerbuis in asbestcement zonder staalname
Omgeving	Buiten
Primaire drager	Infrastructuur hemelwater (opvang en afvoer)
Asbestmateriaal	Verloren bekisting - Buis, koker
Bindmiddel van asbestmateriaal	Cement
Gebondenheid op basis van bindmiddel	Hecht

- Zorg voor een veilig beheer. Vermijd het beschadigen van het asbestmateriaal. Controleer de toestand jaarlijks op wijzigingen.
- Voer bijkomende staalname(s) uit.

- Eenvoudige handelingen: enkel door erkend asbestverwijderaar
Een staal nemen van dit materiaal valt buiten de scope van het niet - destructief onderzoek.
Een staalname kan (lek)schade veroorzaken. Neem extra stalen.
Indien dit materiaal asbest bevat:
Vermoedelijk loopt de buis door in een kanaal in de gemetste koker - dit vereist specifieke bijkomende maatregelen en voldoende expertise om deze buis correct te verwijderen zonder de buis stuk te maken. Bij het verwijderen kan stof voorkomen.

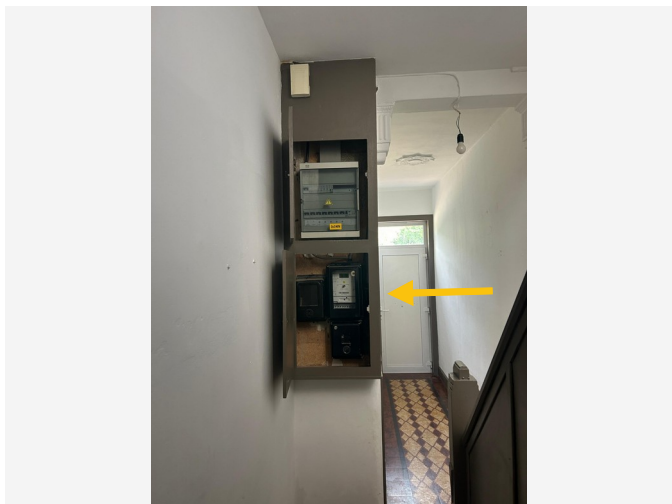
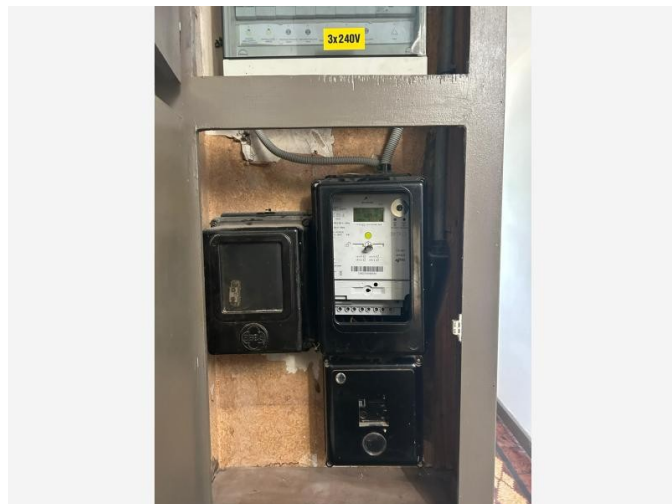
Het asbestmateriaal valt onder de mijlpaal van 2040.

Zorgvuldig beheren

Eindbeoordeling materiaalrisico	Laag materiaalrisico en/of verlaagde kans op vezelvrijgave
---------------------------------	--

Gebondenheid	Categorie 1: hechtgebonden in oorsprong
Asbestsoort (vezeltype)	Crocidoliet aanwezig
Asbestconcentratie	Laag (< 50%)
Afschermingsgraad van het gehele materiaal	Geheel of deels (ook) vrij aan de binnenlucht
Toestand van het materiaal	Onbeschadigd, niet verweerd

Beschrijving	Bakeliet tellerkast
Omgeving	Binnen
Primaire drager	Communicatie en elektrische infrastructuur en uitrusting
Asbestmateriaal	Plaat, paneel, tablet - Type Bakeliet

- Zorg voor een veilig beheer. Vermijd het beschadigen van het asbestmateriaal. Controleer de toestand jaarlijks op wijzigingen.
- Voer bijkomende staalname(s) uit.

- Eenvoudige handelingen: mag via doe-het-zelf of door werknemer(s) met opleidingsattest eenvoudige handelingen
Bakeliet kan asbest bevatten. Enkel staalafname kan dit bevestigen. Een staal nemen van bakeliet valt buiten de scope van het niet destructief onderzoek.
Tellerkast in bakeliet is eigendom van de nutsvoorzingsmaatschappij.
De nutsvoorzingsmaatschappij is verantwoordelijk voor het wegnemen en vervangen, contacteer hen hiervoor.
Deze toepassing zal verwijderd worden bij het plaatsen van een digitale teller.

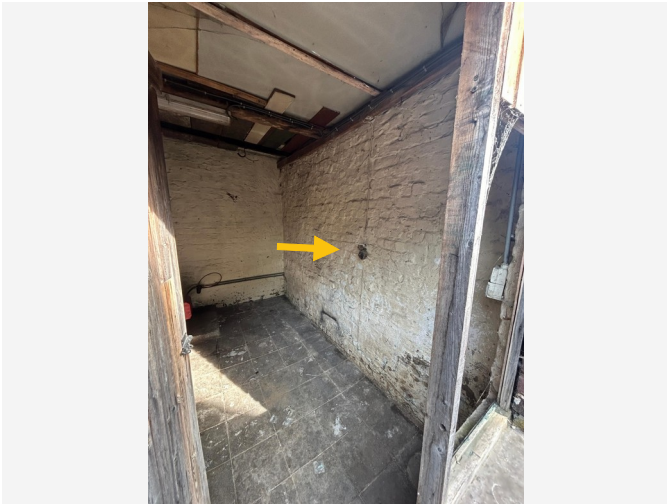
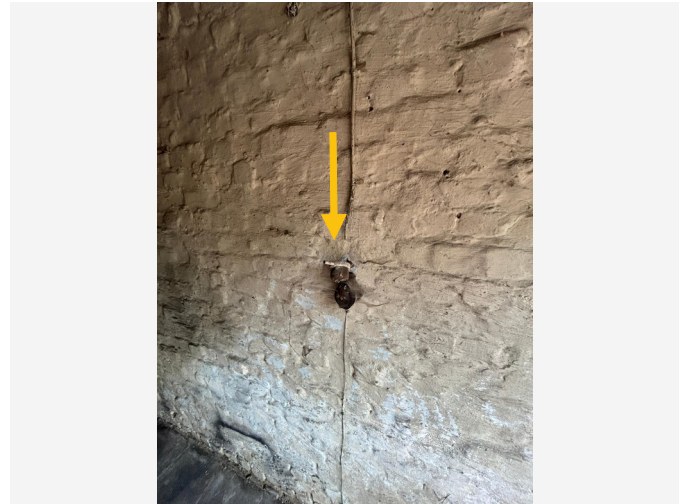
Het asbestmateriaal valt onder de mijlpaal van 2040.

Zorgvuldig beheren

Eindbeoordeling materiaalrisico	Laag materiaalrisico en/of verlaagde kans op vezelvrijgave
---------------------------------	--

Gebondenheid	Categorie 1: hechtgebonden in oorsprong
Asbestsoort (vezeltype)	Crocidoliet aanwezig
Asbestconcentratie	Laag (< 50%)
Afschermingsgraad van het gehele materiaal	Geheel of deels (ook) vrij aan de binnenlucht
Toestand van het materiaal	Onbeschadigd, niet verweerd

Beschrijving	Bakeliet schakelaar
Omgeving	Binnen

- Zorg voor een veilig beheer. Vermijd het beschadigen van het asbestmateriaal. Controleer de toestand jaarlijks op wijzigingen.
- Voer bijkomende staalname(s) uit.

- Eenvoudige handelingen: mag via doe-het-zelf of door werknemer(s) met opleidingsattest eenvoudige handelingen
Eenvoudig in zijn geheel te demonteren zonder stofvorming.
Bakeliet is niet bemonsterbaar via het niet - destructief onderzoek.
Bakeliet kan asbest bevatten. Bij sloop of renovatie moet dit materiaal verwijderd worden.
Deze toepassing in bakeliet staat in verbinding met de electriciteit van het pand.
Laat deze toepassing wegnemen door een vakman, electricien.

Zorg ervoor dat bij het wegnemen het materiaal niet breekt.

Zorg voor een zorgvuldig beheer. Verpak het materiaal dubbel en draag de juiste beschermkledij.

Breng het bakeliet zo snel mogelijk naar een asbestverwerker.

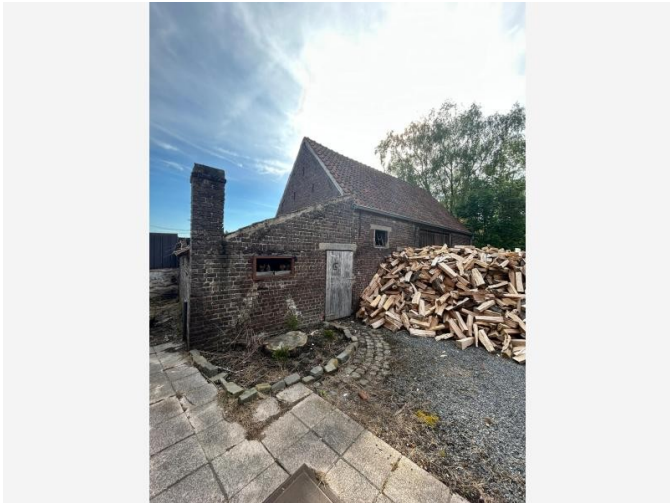
Situeringfoto

Tijdelijke beperking

Reden: Materiaal in opslag

Uitleg van de asbestdeskundige: Mogelijk zijn er nog asbest verdachte materialen aanwezig achter - onder de opslag van hout.

Wees waakzaam.

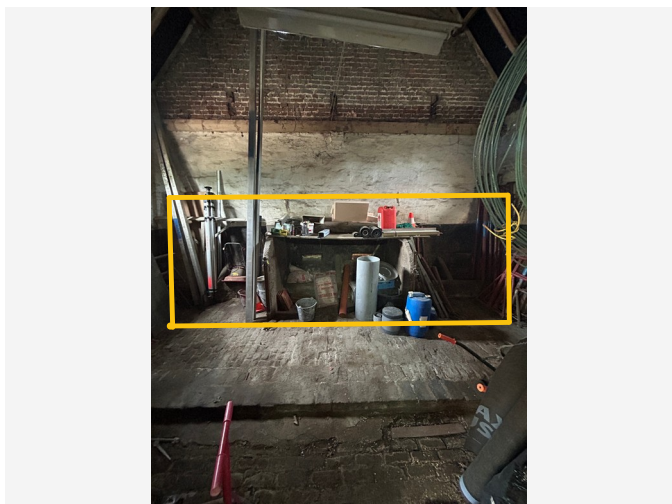
Vrije foto

In de stalling rechts zijn oude voederbakken aanwezig. Wees waakzaam bij afbraak.

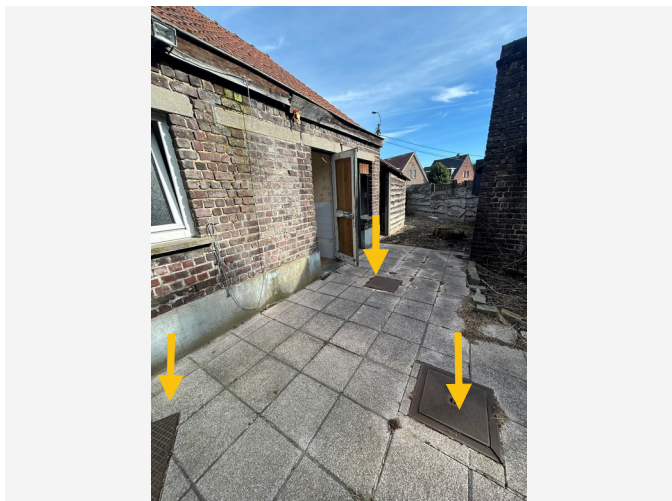
Fiche 7: Afvoerbuizen in alle regenputjes in en rond het gebouw

Vermoedelijk zijn de ondergrondse afvoerbuizen gres buizen zonder asbest.

Aanwezigheid van asbestcementbuizen is evenwel niet uit te sluiten.

Min. 4 afvoerputjes waargenomen.

Waakzaamheid bij afbraakwerken.

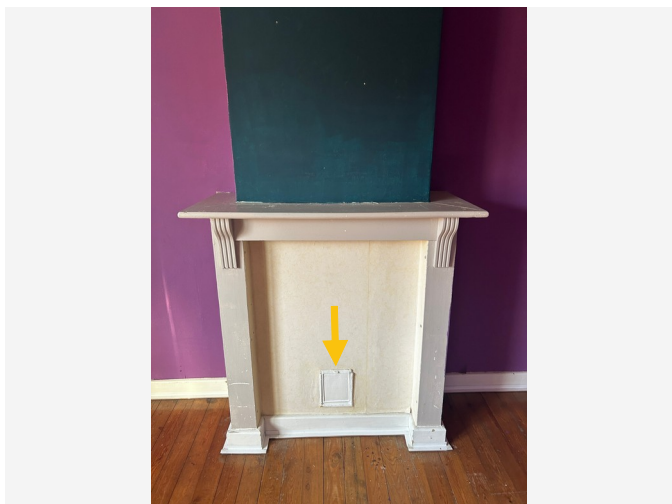
Vrije foto

In sommige schouwen werd er een roetluik bevestigd. Min 2 waargenomen.

Ook min 1 roetluik aanwezig aan het exterieur.

Wees waakzaam bij afbraakwerken.

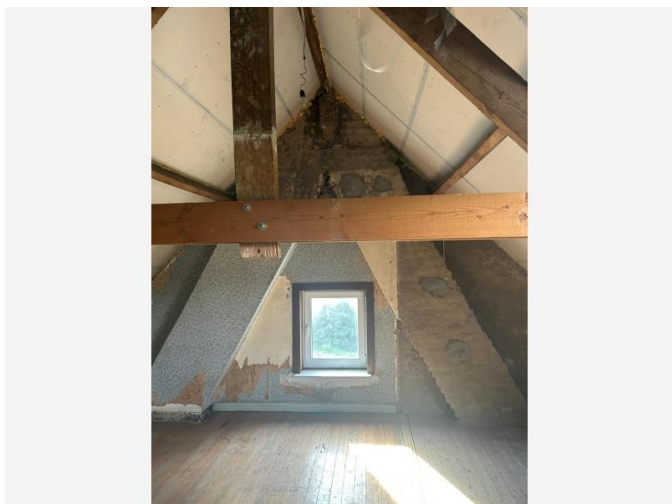
Vrije foto

Op de dag van de inspectie was geen onderdak type menuiserie waarneembaar, dit door de afwerkingsgraad van het interieur.

De adi heeft op volgende plaatsen een dakpan opgehoften en volgende zaken geconstateerd:

Onderdak woonhuis: isolatie type rockwool

Onderdak: stallingen gebouwd aan woonhuis + wc: geen onderdak

Onderdak stal rechts: links geen onderdak, rechts pvc doek / paneel

Bij afbraak of renovatie moeten de materialen die zich tussen de plafondbedekking van de bovenste verdieping en de dakbedekking bevinden (eventueel onderdak type menuiserie) gecontroleerd worden om als niet asbestverdacht materiaal gecatalogeerd te worden.

Wees waakzaam bij afbraak.

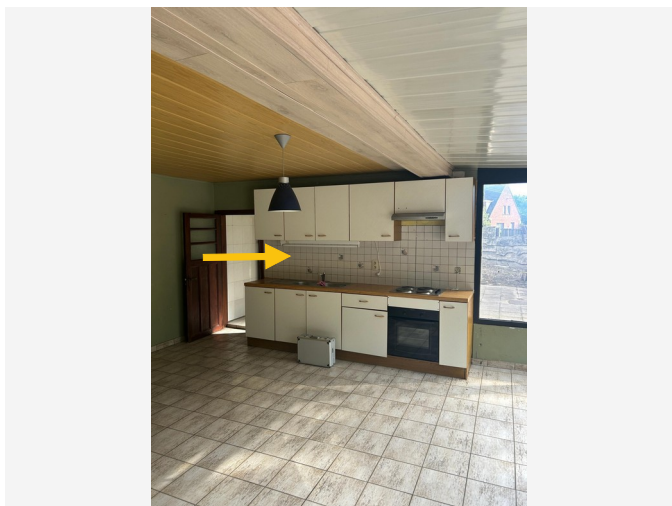
Vrije foto

In de keuken, badkamer en wc(s) werden gelijmde tegels aangebracht aan de muren.

De materialen zijn in goede staat en niet verweerd.

De materialen zijn niet bemonsterbaar volgens het inspectieprotocol van het niet destructief onderzoek.

De lijm is niet bereikbaar voor monsternamen omdat de materialen intact zijn (lijm afgedekt).

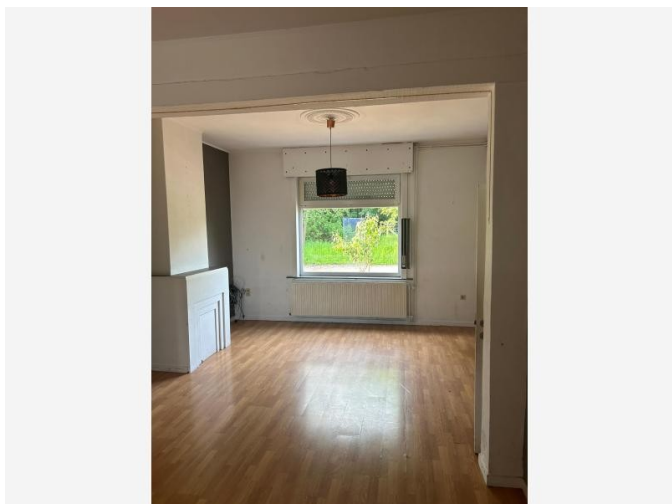
Vrije foto

Er werden vloeren bovenop de chape of grondplaat aangebracht.

In sommige ruimtes werden ook plinten aangebracht.

De vloeren en plinten bestaan uit volgende materialen: tegels, hout, parket, laminaat en kunststof.

Inspectie van het bovengenoemde valt buiten de scope van het niet - destructief onderzoek.

Bij afbraak of renovatie moeten de materialen en producten (bv. lijm, cement, bouwmaterialen, buizen en kokers) die zich onder de vloeren bevinden gecontroleerd worden om als niet - asbestverdacht gecatalogeerd te worden.

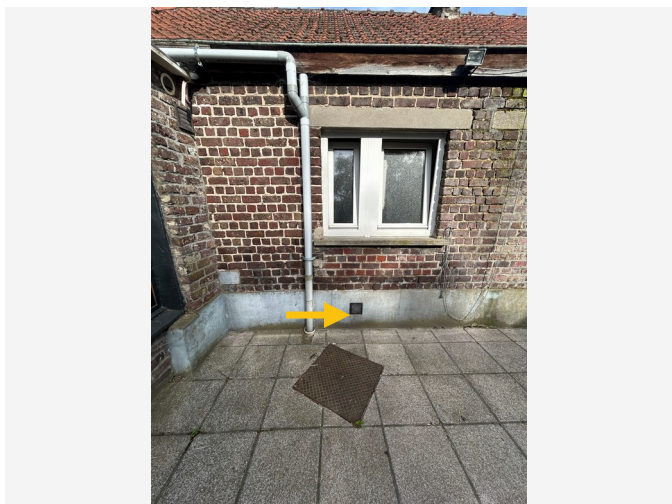
Vrije foto

Min. 2 waargenomen.

Alle materialen die zich achter de roosters bevinden controleren bij afbraak of renovatie. (ventilatie roosters oa in sanitaire lokalen)

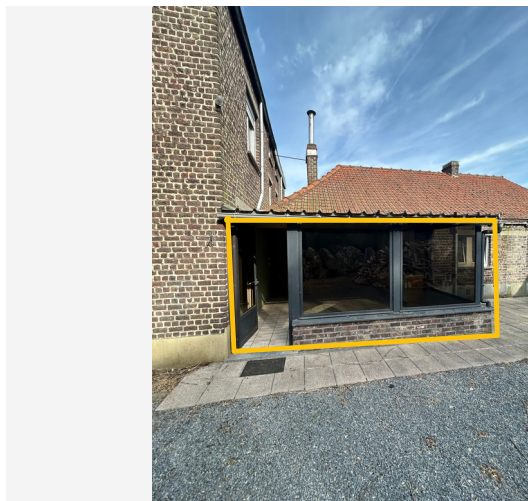
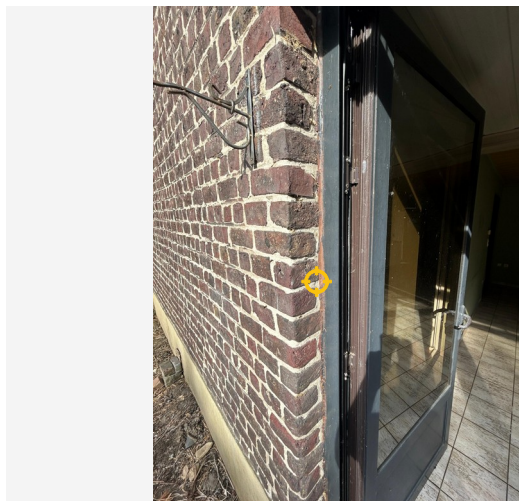
Fiche 15: Kit aan de ramen (tussen profiel en wandopening)

Geen asbest

#	Type	Referentie	Resultaat
15.1	Puntmonster	kit raam profiel	Geen asbest

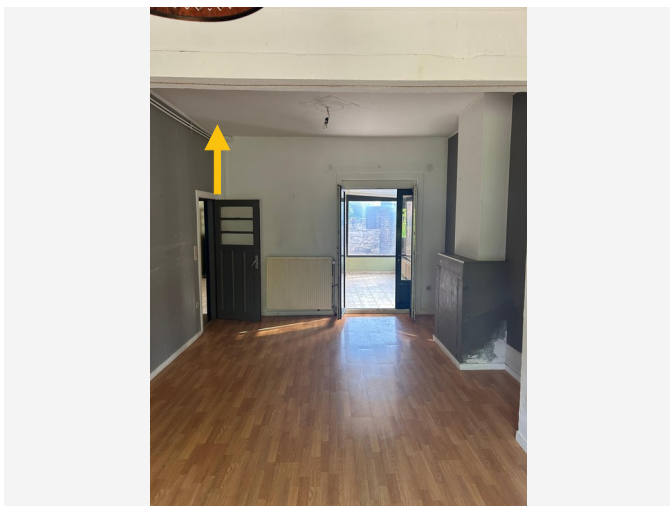
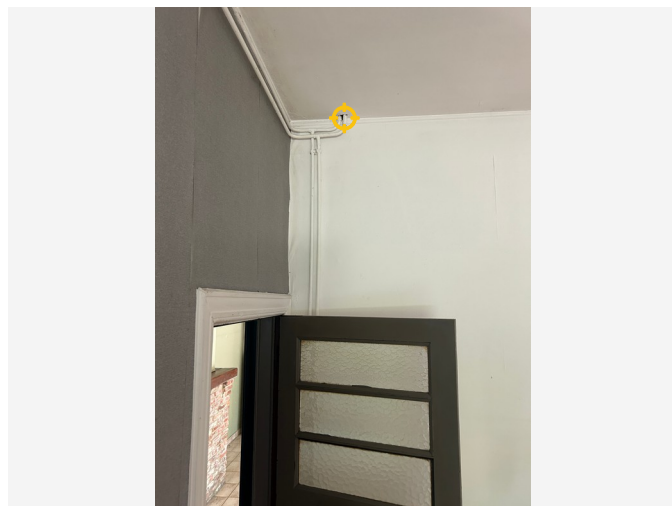
Geen asbest

#	Type	Referentie	Resultaat
16.1	Mengmonster	pleisterwerk plafond	Geen asbest

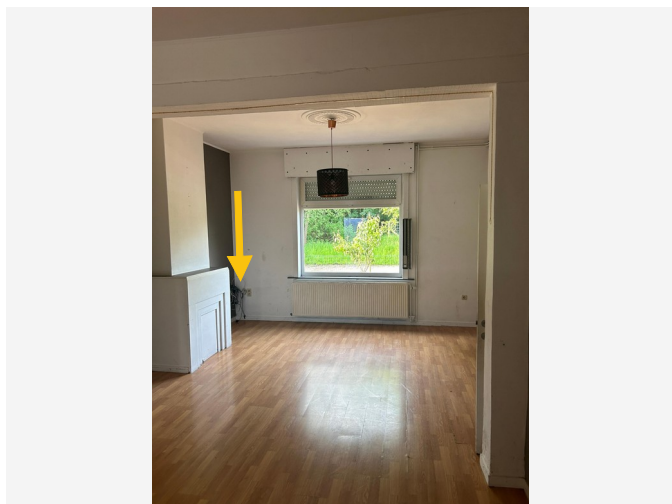
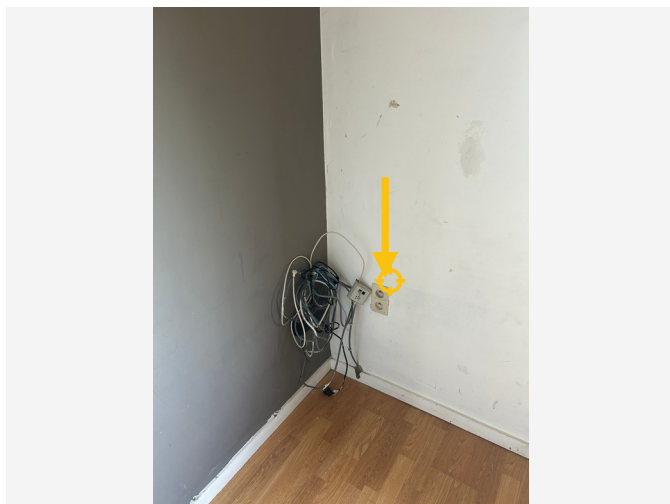
Geen asbest

#	Type	Referentie	Resultaat
17.1	Mengmonster	Wandpleister	Geen asbest
