# Asbestinventarisatetest

Veldstraat 143, 8480 Ichtegem

Attestnummer : 20240715-000073.000

Uitgegeven op : 15.07.2024

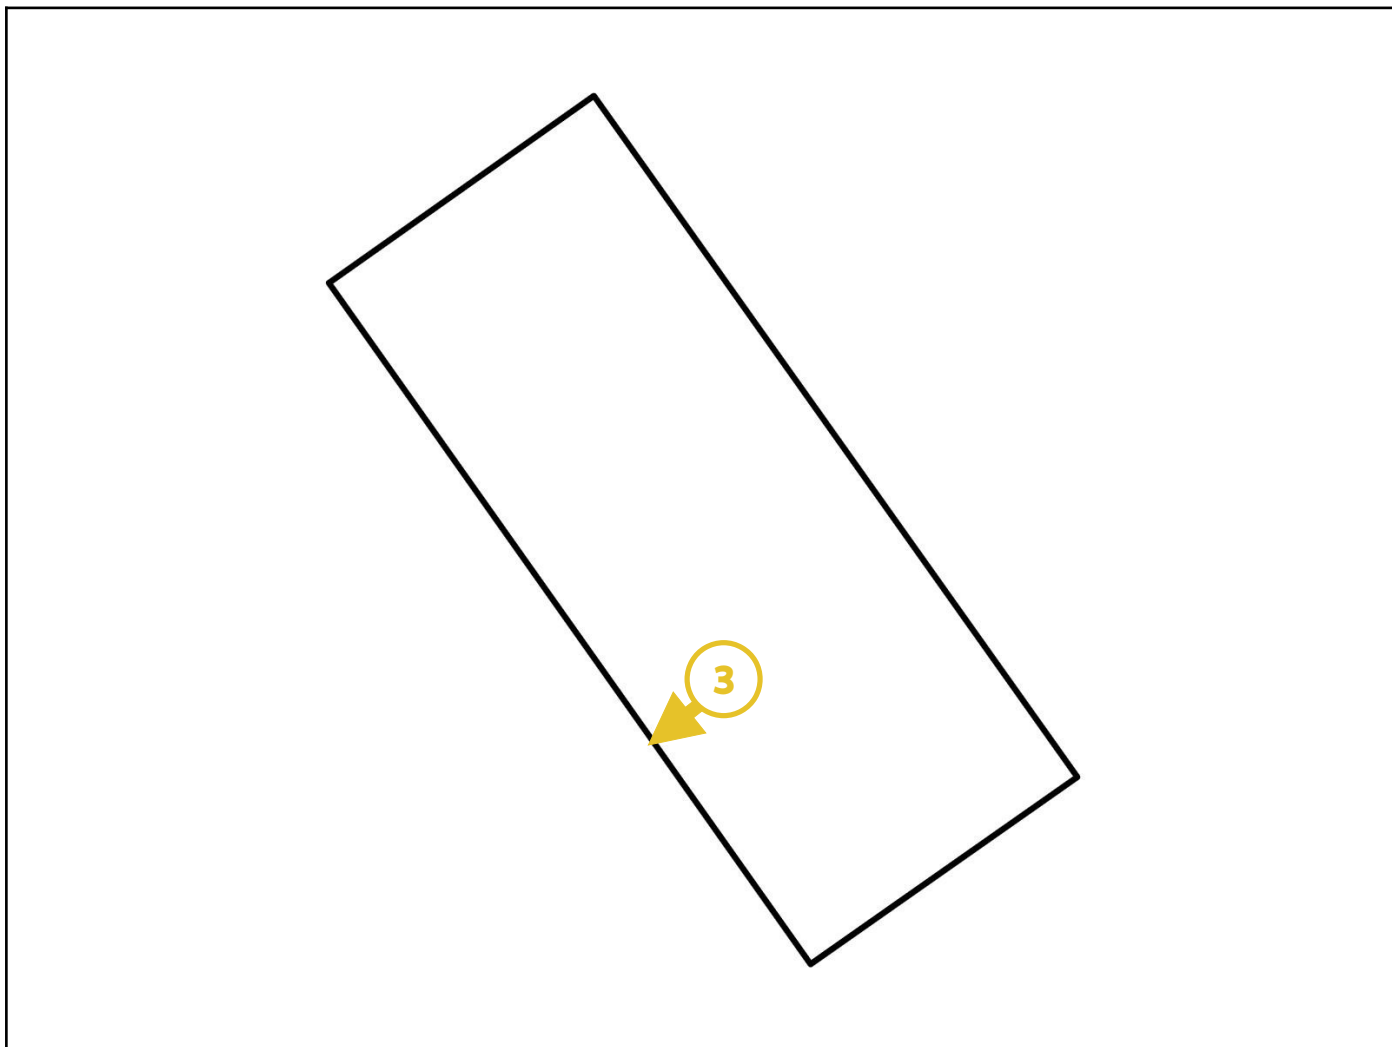
## Plan 2.1: Bijgebouw plan

Beschrijving	Type	Actie
3. Bakeliet schakelaar	Asbestmateriaal	Zorgvuldig beheren

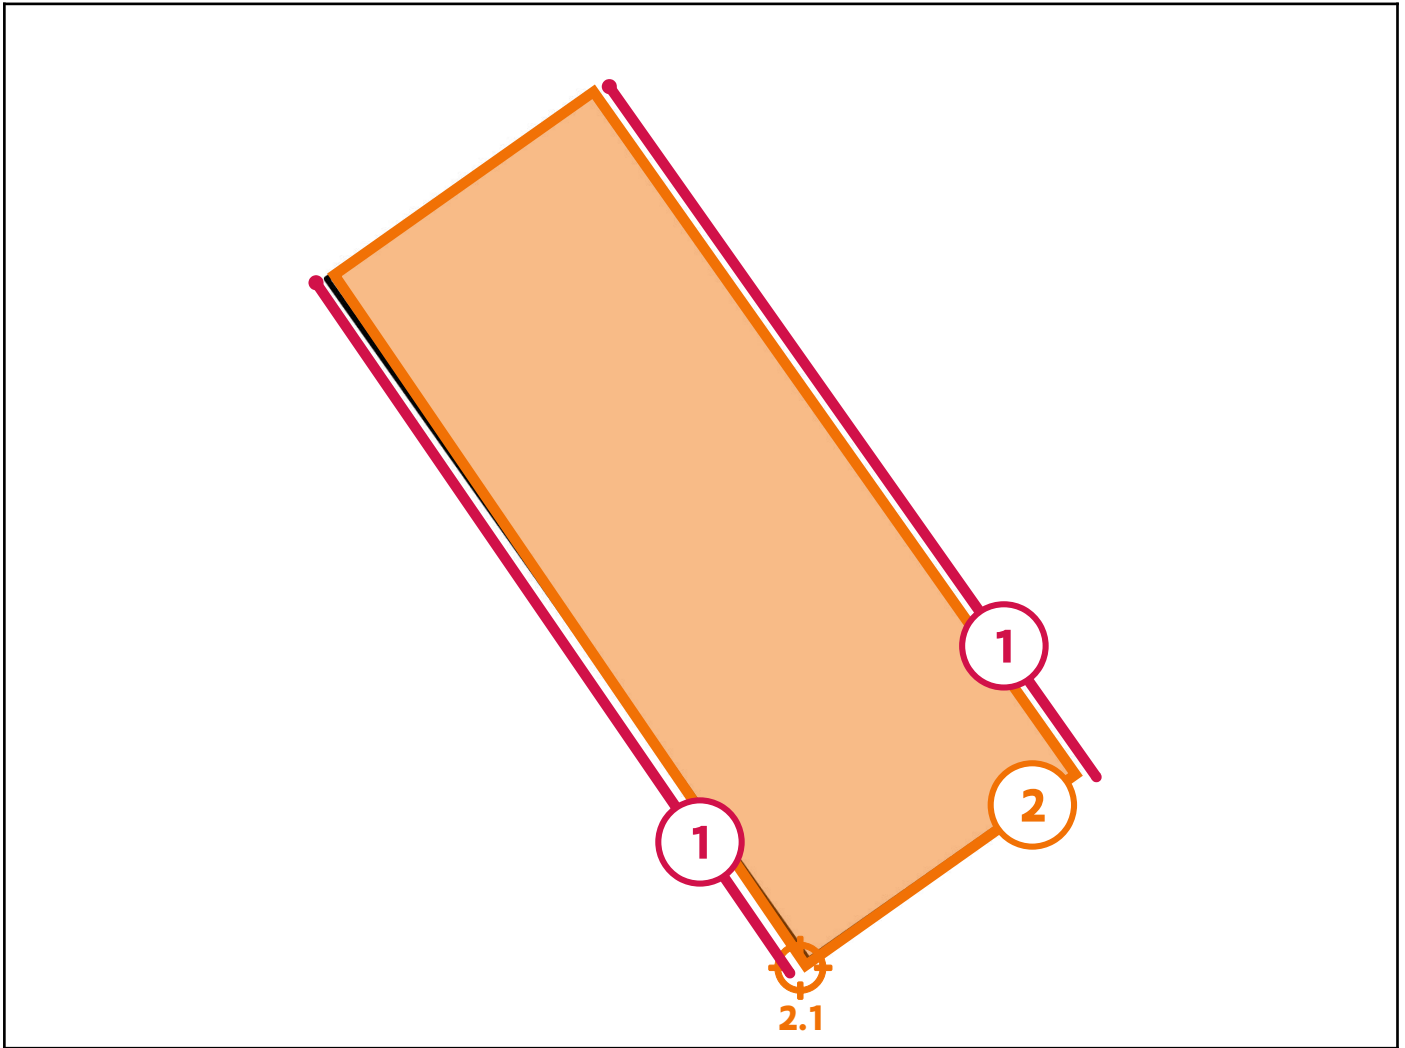
## Plan 2.2: Bijgebouw plan

Beschrijving	Type	Actie
1. Slib	Asbestmateriaal	Dringend verwijderen
2. Golfplaat in cement met staalname	Asbestmateriaal	Verwijderen
2.1 Code: golfplaat in cement	Puntmonster	-

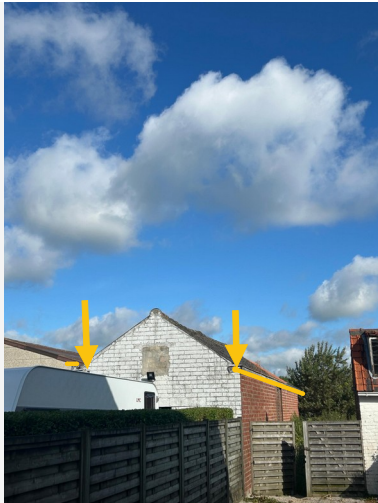
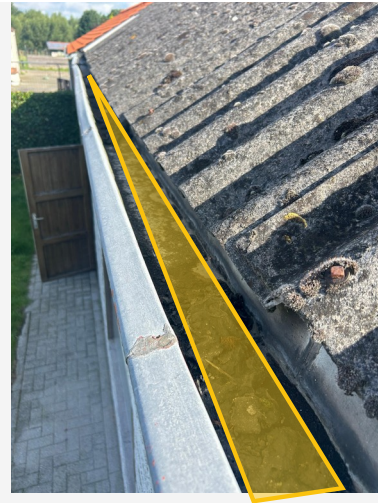
- Eenvoudige handelingen: mag via doe-het-zelf of door werknemer(s) met opleidingsattest eenvoudige handelingen  
Gecontamineerd slib in dakgoten bevat losse asbestvezels en brokjes sterk verveerd asbestcement, vaak met (opgedroogd) mos. Het gaat dus niet over een hechtgebonden toepassing. Verwijdering kan echter wel met de techniek van de eenvoudige handelingen, dus niet doe-het-zelf. Zorg er wel voor dat het slib vochtig genoeg is. Als het slib te droog is, kunnen tijdens de verwijdering asbestvezels vrijkomen in de omgevingslucht. Draag de nodige PBM's: tenminste een masker met FFP3-filter, wegwerp overall en wegwerp handschoenen. Het slib kan enkel naar een erkende asbest verwerker gebracht worden en niet naar een recyclingepark.

Beschrijving	Slib
Type afvalstof	Betreft resten (contaminatie) van verwerking of beschadiging
Type resten (contaminatie)	<ul style="list-style-type: none"><li>Stof, deeltjes &lt; 4 mm, flinters, gruis (vermengd in materiaal)</li></ul>
Besmette materialen	<ul style="list-style-type: none"><li>Sediment (dakgoot, afvoerbuïs, regenwaterput, ...)</li></ul>
Bron van de resten	Hemelwater vermengd met slib.
Omgeving	Binnen
Primaire drager	Steenslag
Gebondenheid resten	Niet hecht
Hoeveelheid (gewicht - aantal)	<ul style="list-style-type: none"><li>3,00 kg - 1 stuk</li></ul>
Totaal gewicht	3,00 kg
Eenvoudig bereikbaar	Ja
Identificatiemethode	Vaststelling zonder monstername

Het asbestmateriaal valt onder de mijlpaal van 2040.

**Dringend verwijderen**

- Verwijder het asbestafval.

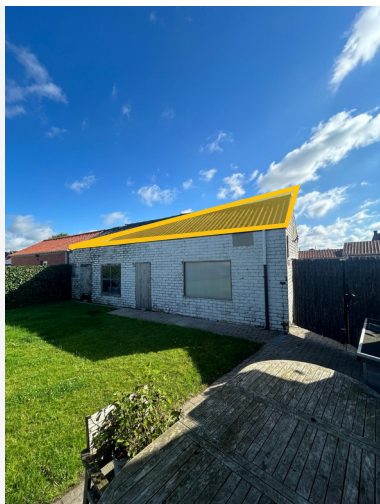
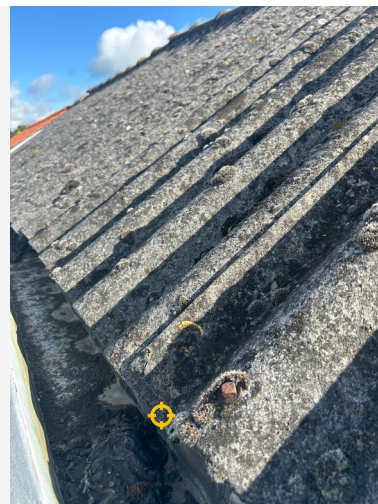
- Eenvoudige handelingen: mag via doe-het-zelf of door werknemer(s) met opleidingsattest eenvoudige handelingen  
De toepassing werd genageld.

Laat deze toepassing verwijderen door werknemer(s) met opleidingsattest eenvoudige handelingen, met bijkomende maatregelen, dit omdat de toepassing hier en daar al licht verweerd is en er korstmos aanwezig is.

Eindbeoordeling materiaalrisico	Verhoogd materiaalrisico en/of verhoogde kans op vezelvrijgave
---------------------------------	----------------------------------------------------------------

Gebondenheid	Categorie 1: hechtgebonden in oorsprong
Asbestsoort (vezeltype)	Alleen chrysotiel
Asbestconcentratie	Laag (< 50%)
Afschermingsgraad van het gehele materiaal	Geheel of deels (ook) vrij aan de binnenlucht
Toestand van het materiaal	Matig beschadigd, matig verweerd

#	Type	Referentie	Resultaat
2.1	Puntmonster	golfplaat in cement	Chrysotiel

Het asbestmateriaal valt onder de mijlpaal van 2034.

Verwijderen

- Zorg voor een veilig beheer. Vermijd het beschadigen van het asbestmateriaal. Controleer de toestand jaarlijks op wijzigingen.
- Hemelwater dat afspoelt van asbestcement daken of gevels kan asbestdeeltjes bevatten. Gebruik het enkel voor gesloten circuits (bv. spoelen toiletten). Reinig na het vervangen van het dak of de gevel de dakgoten en regenwaterput of -ton om asbesthoudend sediment of slib te verwijderen

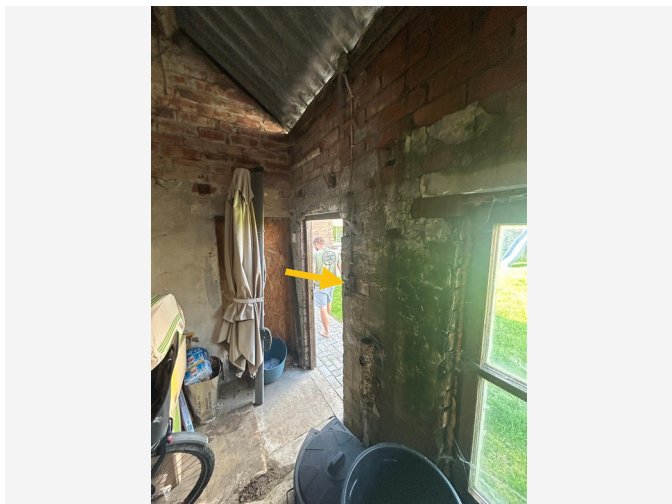
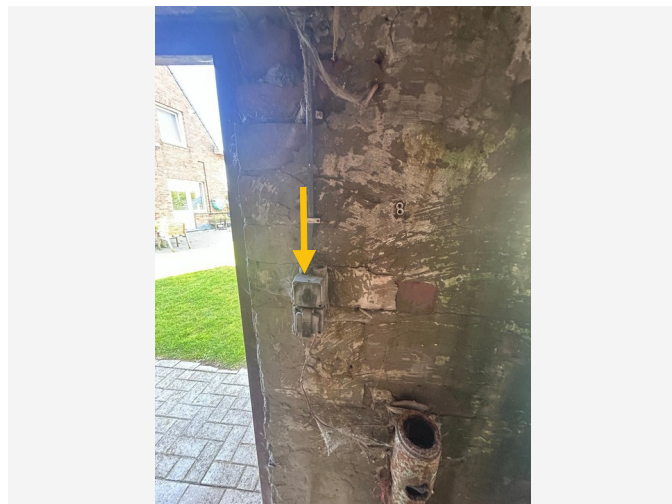
Eindbeoordeling materiaalisico	Laag materiaalisico en/of verlaagde kans op vezelvrijgave
--------------------------------	-----------------------------------------------------------

Gebondenheid	Categorie 1: hechtgebonden in oorsprong
Asbestsoort (vezeltype)	Crocidoliet aanwezig
Asbestconcentratie	Laag (< 50%)
Afschermingsgraad van het gehele materiaal	Geheel of deels (ook) vrij aan de binnenlucht
Toestand van het materiaal	Onbeschadigd, niet verweerd

Beschrijving	Bakeliet schakelaar
Omgeving	Binnen
Primaire drager	Communicatie en elektrische infrastructuur en uitrusting
Asbestmateriaal	Plaat, paneel, tablet - Type Bakeliet
Bindmiddel van asbestmateriaal	Kunststof of -hars
Gebondenheid op basis van bindmiddel	Hecht
Hoeveelheid (oppervlakte - dikte - aantal)	<ul style="list-style-type: none"><li>• 0,50 m<sup>2</sup> - 0,30 cm - 1 stuk</li></ul>
Totaal volume	0,002 m <sup>3</sup>
Eenvoudig bereikbaar	Ja
Bevestigingswijze	<ul style="list-style-type: none"><li>• Geschroefd</li></ul>
Identificatiemethode	Vaststelling zonder monsternamen
Destructieve handeling voor identificatie	Nee
Opmerking	Aangegeven hoeveelheden en gewichten berusten louter op grove inschattingen en kunnen niet gebruikt worden in het kader van een meetstaat voor werken.

Zorgvuldig beheren

- Zorg voor een veilig beheer. Vermijd het beschadigen van het asbestmateriaal. Controleer de toestand jaarlijks op wijzigingen.
- Voer bijkomende staalname(s) uit.

- Eenvoudige handelingen: mag via doe-het-zelf of door werknemer(s) met opleidingsattest eenvoudige handelingen  
Eenvoudig in zijn geheel te demonteren zonder stofvorming.  
Bakeliet is niet bemonsterbaar via het niet - destructief onderzoek.  
Bakeliet kan asbest bevatten. Bij sloop of renovatie moet dit materiaal verwijderd worden.  
Deze toepassing in bakeliet staat in verbinding met de electriciteit van het pand.  
Laat deze toepassing wegnemen door een vakman, electricien.

Zorg ervoor dat bij het wegnemen het materiaal niet breekt.

Zorg voor een zorgvuldig beheer. Verpak het materiaal dubbel en draag de juiste beschermkledij.

Breng het bakeliet zo snel mogelijk naar een asbestverwerker.

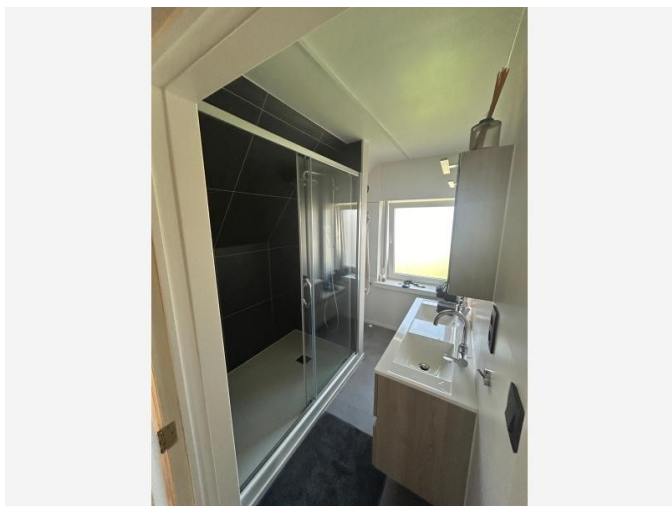
In de keuken, badkamer en wc(s) werden gelijmde tegels aangebracht aan de muren.

De materialen zijn in goede staat en niet verweerd.

De materialen zijn niet bemonsterbaar volgens het inspectieprotocol van het niet destructief onderzoek.

De lijm is niet bereikbaar voor monsternamen omdat de materialen intact zijn (lijm afgedekt).

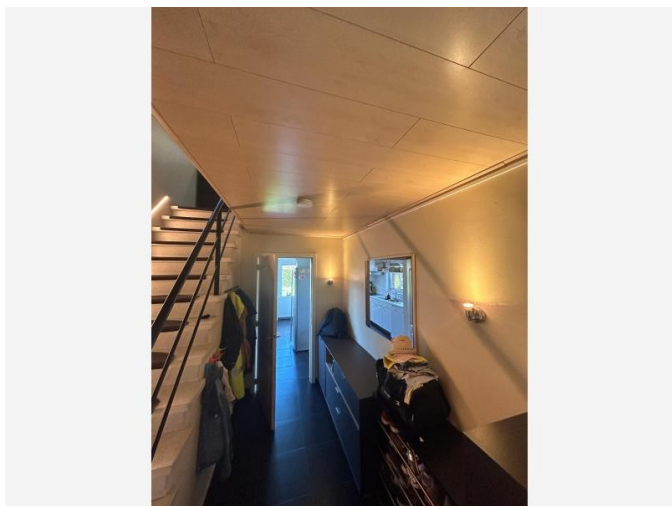
Er werden verlaagde plafonds aangebracht.

De verlaagde plafonds bestaan uit volgende materialen: gipsplaten, hout en kunststof.

Bij afbraak of renovatie moeten de materialen of producten (bv. pleisterwerk, lijm, spuitlagen, lagen plafondbedekking, kokers, buizen of leidingen) die zich achter de verlaagde plafonds bevinden gecontroleerd worden om als niet - asbestverdacht gecatalogeerd te worden.

Inspectie van het bovengenoemde valt buiten de scope van het niet - destructief onderzoek.

Wees waakzaam bij afbraak.

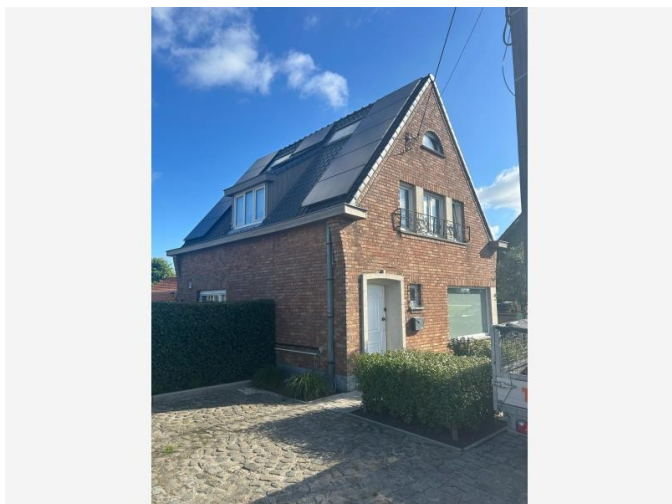
Het dak en onderdak werd recent vernieuwd.

Geen asbest verdachte materialen aanwezig. Zie bewijsdocument.

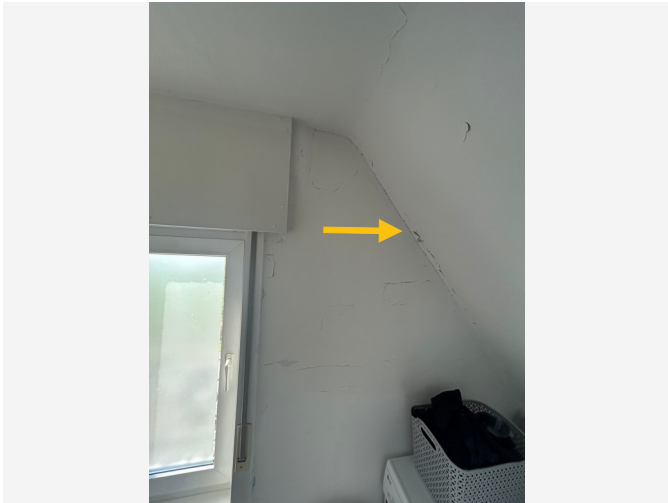
Er werden voorzet wanden - valse muren aangebracht.

De valse muren bestaan uit volgende materialen: gipsplaten, hout en kunststof.

Bij afbraak of renovatie moeten alle materialen / producten (Bv. lijm, pleisterwerk, spuitlagen, kokers, leidingen, plaatmateriaal, isolatie en allerhande muurbedekking ) die zich achter de voorzetwanden bevinden gecontroleerd worden om als niet - asbestverdacht gecatalogeerd te worden.

Inspectie van het bovengenoemde valt buiten de scope van het niet - destructief onderzoek.

Wees waakzaam bij afbraak of renovatie.

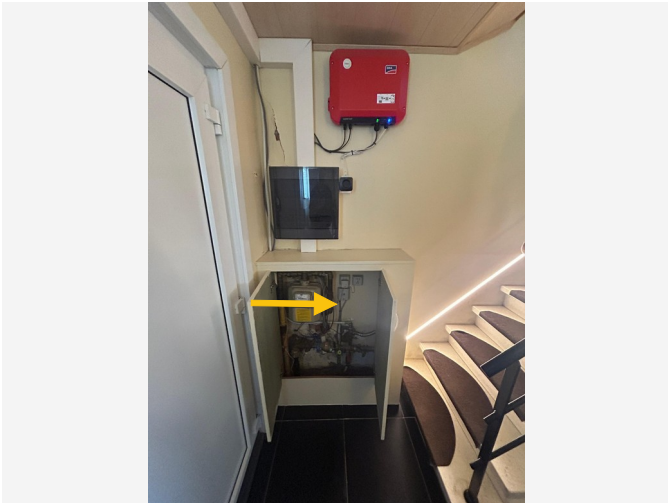
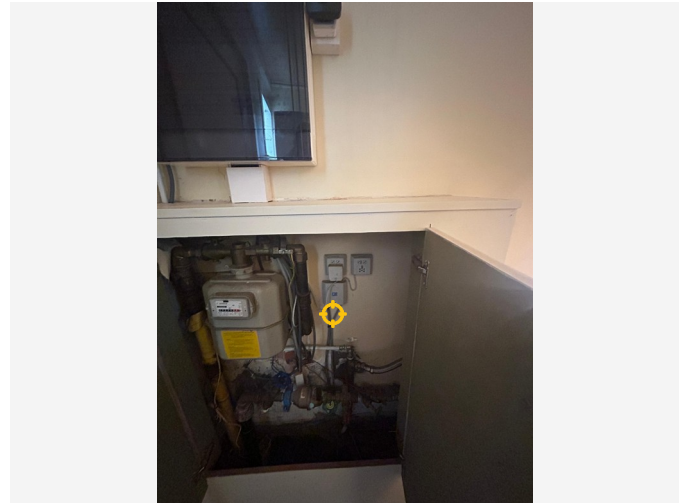
Geen asbest

#	Type	Referentie	Resultaat
8.1	Mengmonster	Wandpleister	Geen asbest
