Asbestinventarisatetest

Brusselsesteenweg 305, 9050 Gent

Attestnummer : 20240514-000887.000

Uitgegeven op : 14.05.2024

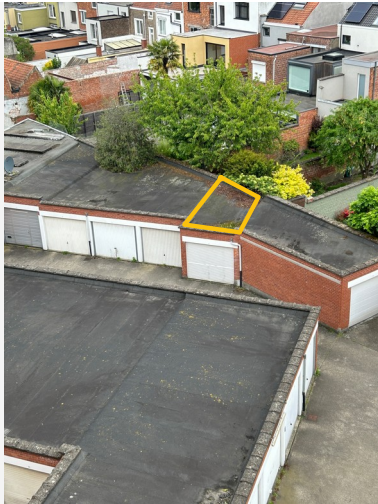
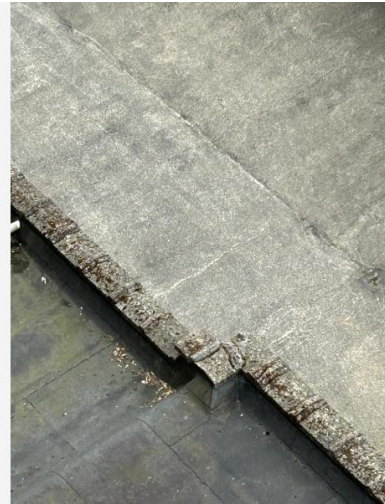
Het asbestmateriaal valt onder de mijlpaal van 2040.

Eindbeoordeling materiaalrisico	Laag materiaalrisico en/of verlaagde kans op vezelvrijgave
---------------------------------	--

Gebondenheid	Categorie 1: hechtgebonden in oorsprong
Asbestsoort (vezeltype)	Crocidoliet aanwezig
Asbestconcentratie	Laag (< 50%)
Afschermingsgraad van het gehele materiaal	Geheel of deels vrij aan de buitenlucht
Toestand van het materiaal	Licht beschadigd, licht verweerd. Intact materiaal type Pical – asbestboard of categorie III 'gebondenheid'

Beschrijving	Roofing zonder staalafname
Omgeving	Buiten
Primaire drager	Plat dak
Asbestmateriaal	Dak- en gevelbekleding - Roofing

- Zorg voor een veilig beheer. Vermijd het beschadigen van het asbestmateriaal. Controleer de toestand jaarlijks op wijzigingen.
- Voer bijkomende staalname(s) uit.

- Eenvoudige handelingen: mag via doe-het-zelf of door werknemer(s) met opleidingsattest eenvoudige handelingen
Roofing is altijd asbestverdacht. Het is onmogelijk om een staal te nemen, omdat het staal moet genomen worden tot de primaire drager. Indien wij dit nu zouden doen zou dit lekschade kunnen veroorzaken. Indien de roofing vernieuwd gaat worden een staal nemen tot de primaire drager en binnen brengen naar een FOD WASO labo. Indien hier asbest als resultaat uitkomt kan dit door de eigenaar zelf of door een aannemer met een opleiding van 8 uur â eenvoudige handelingenâ met jaarlijkse bijscholing uitgevoerd worden. Het gaat hier om een hechtgebonden toepassing. Zorg zeker dat er geen contaminatie en/of overlast is naar de burens! Uiteraard moet dit met de nodige zorg gebeuren.. Opgelet: ook tijdens het verwijderen moet het asbest intact blijven. Trek beschermende kledij aan: een aansluitend stofmasker (beschermingsklasse FFP3), een wegwerperoverall en afspoelbare schoenen. U vindt deze materialen bij de betere doe-het-zelfzaak of een gespecialiseerde bouwhandel. Gebruik alleen handwerktuigen, zoals een schroevendraaier of een handzaag.

Vermijd krachtige mechanische werktuigen zoals boor- en schuurmachines, zaag- en slijpschijven: die kunnen asbestvezels losmaken en asbeststof in de lucht brengen. Dus intact houden en verwijderen. Volg huidige wetgeving asbestinfo.be. Op dit moment is het verboden om zonnepanelen te plaatsen op het huidige dak.

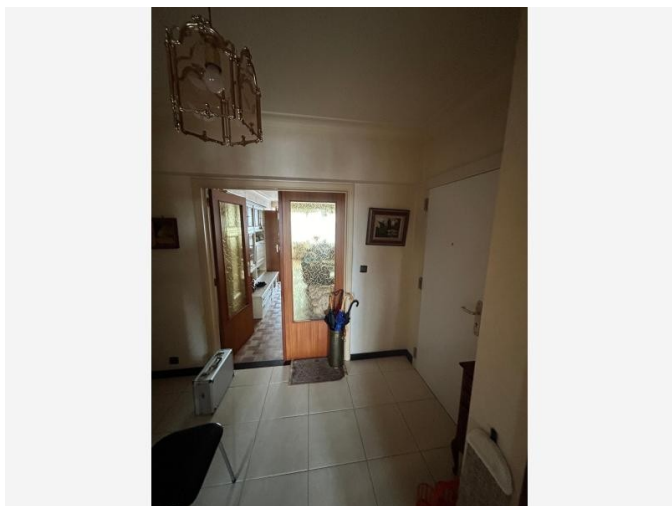
Er werden vloeren bovenop de chape of grondplaat aangebracht.

In sommige ruimtes werden ook plinten aangebracht.

De vloeren en plinten bestaan uit volgende materialen: tegels, hout, parket, laminaat en kunststof.

Bij afbraak of renovatie moeten de materialen en producten (bv. lijm, cement, bouwmaterialen, buizen en kokers) die zich onder de vloeren bevinden gecontroleerd worden om als niet - asbestverdacht gecatalogeerd te worden.

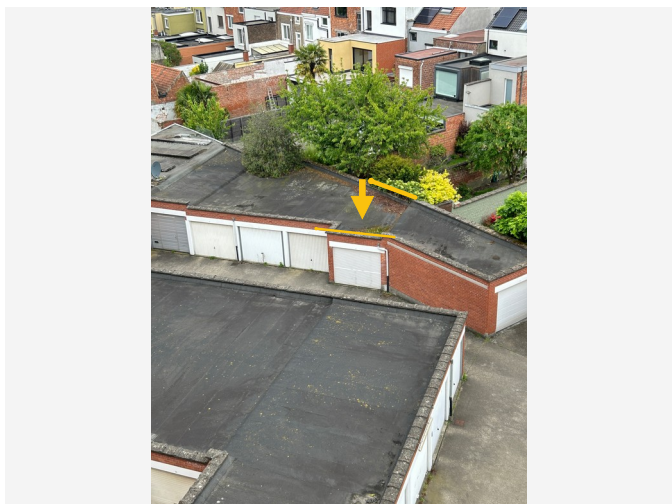
De daksteen bevindt zich op de gemeenschappelijke muur.

De deksteen behoort toe aan de inspectielokatie en aan de aanpalende buur.

Bij afbraak of renovatie moet dit materiaal worden gecontroleerd.

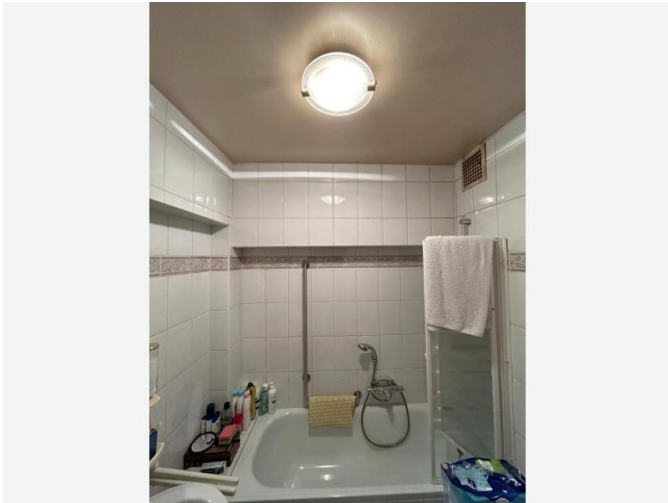
In de keuken, badkamer en wc(s) werden gelijmde tegels aangebracht aan de muren.

De materialen zijn in goede staat en niet verweerd.

De materialen zijn niet bemonsterbaar volgens het inspectieprotocol van het niet destructief onderzoek.

De lijm is niet bereikbaar voor monsternamen omdat de materialen intact zijn (lijm afgedekt).

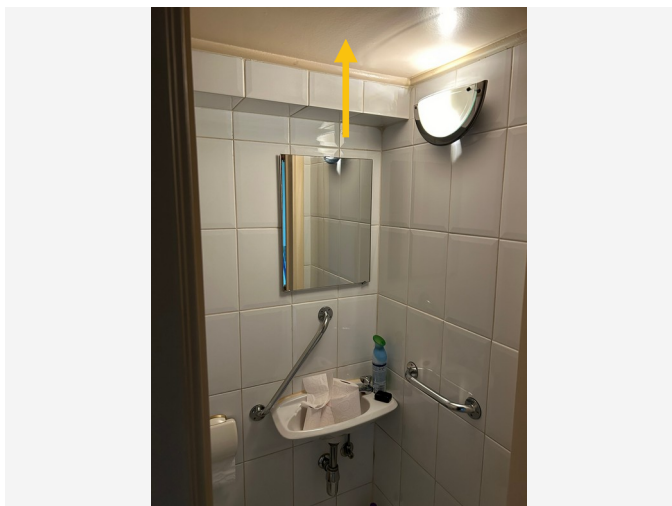
Er werden verlaagde plafonds aangebracht.

De verlaagde plafonds bestaan uit volgende materialen: gipsplaten, hout en kunststof.

Bij afbraak of renovatie moeten de materialen of producten (bv. pleisterwerk, lijm, spuitlagen, lagen plafondbedekking, kokers, buizen of leidingen) die zich achter de verlaagde plafonds bevinden gecontroleerd worden om als niet - asbestverdacht gecatalogeerd te worden.

Wees waakzaam bij afbraak.

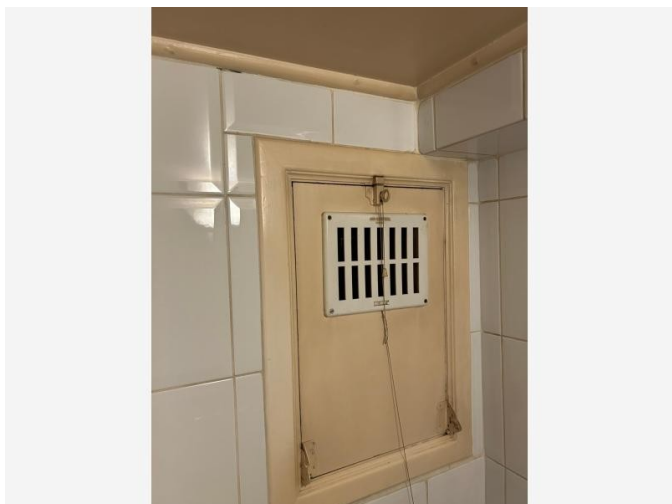
Min. 2 waargenomen.

Alle materialen die zich achter de roosters bevinden controleren bij afbraak of renovatie. (ventilatie roosters oa in sanitaire lokalen)

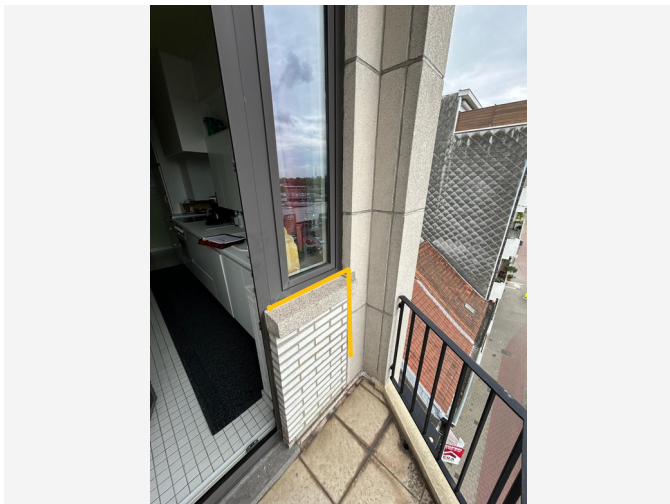
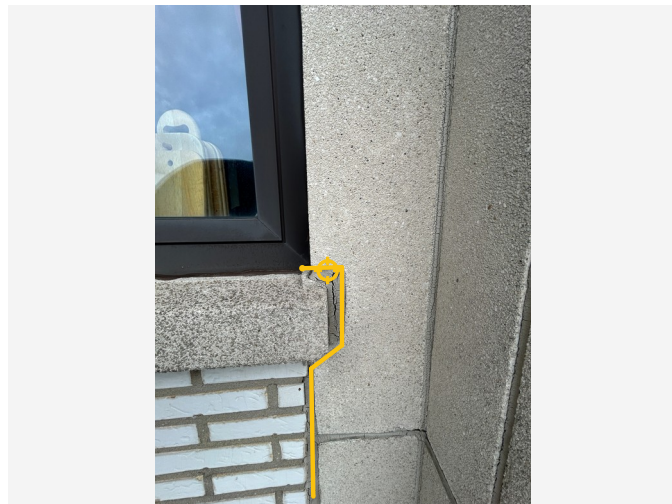
Fiche 8: Grijs kit (uitzetvoeg)

Geen asbest

#	Type	Referentie	Resultaat
8.1	Puntmonster	kit grijs	Geen asbest

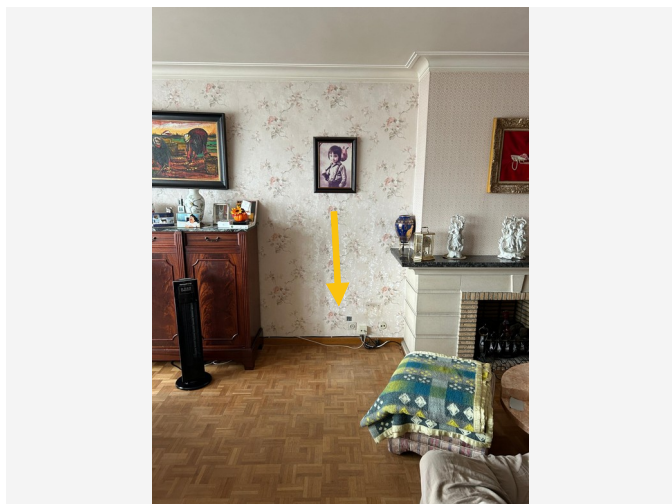
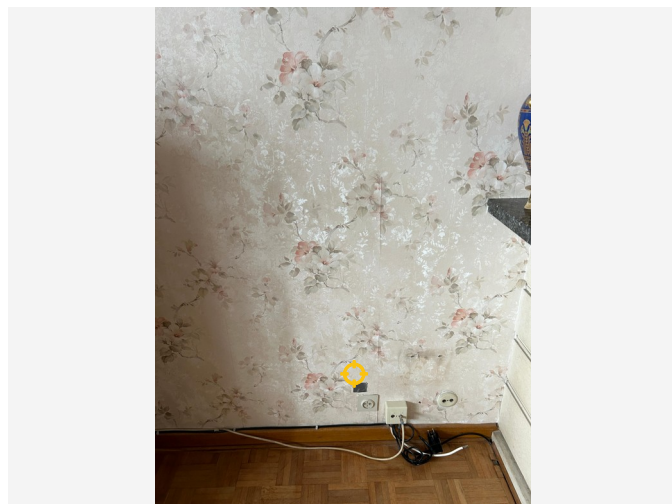
Geen asbest

#	Type	Referentie	Resultaat
9.1	Mengmonster	Wandpleister	Geen asbest

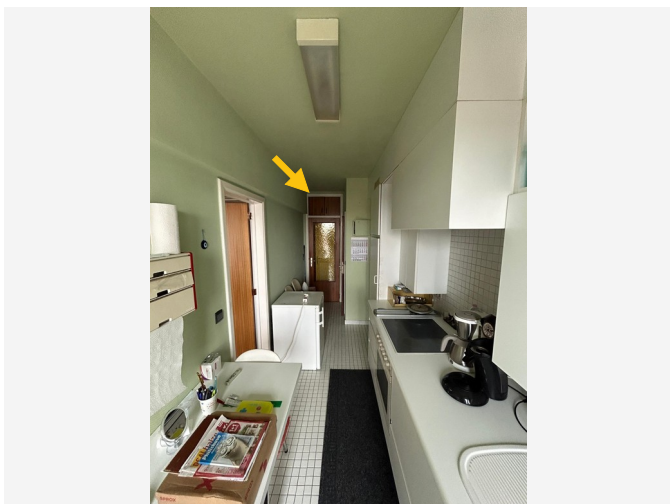
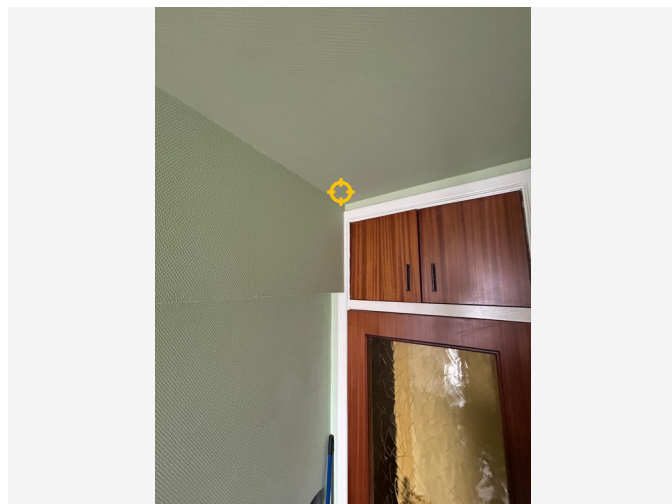
Geen asbest

#	Type	Referentie	Resultaat
10.1	Mengmonster	pleisterwerk plafond	Geen asbest

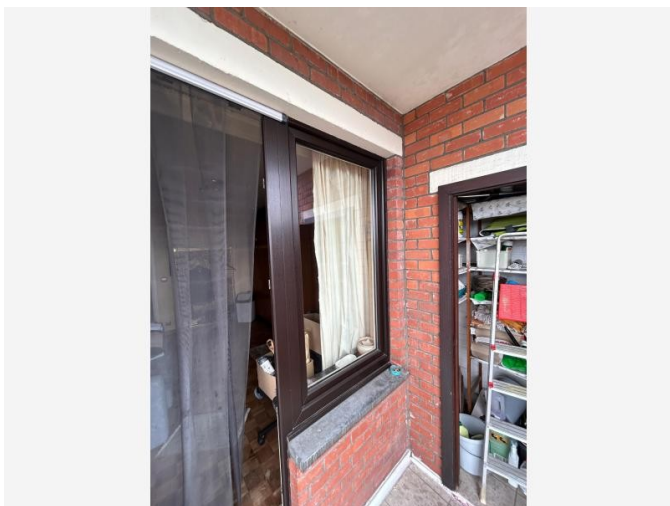
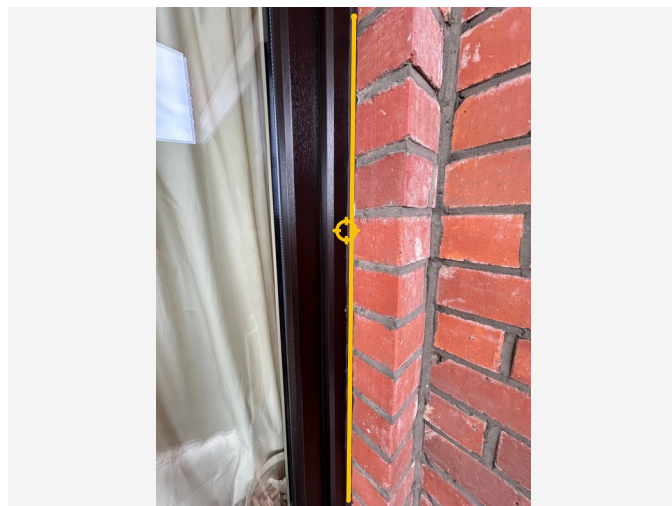
Geen asbest

#	Type	Referentie	Resultaat
11.1	Puntmonster	kit raam profiel	Geen asbest
