Asbestinventarisatetest

Houtstraat 10, 9070 Destelbergen

Attestnummer : 20240422-000288.001

Uitgegeven op : 22.04.2024

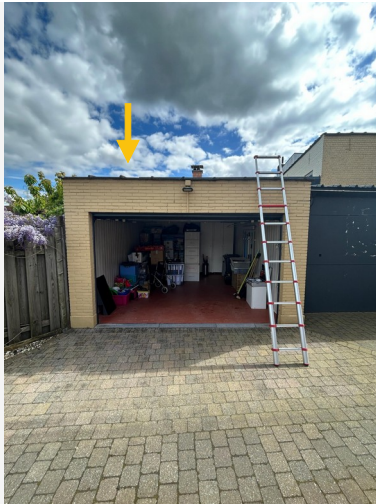
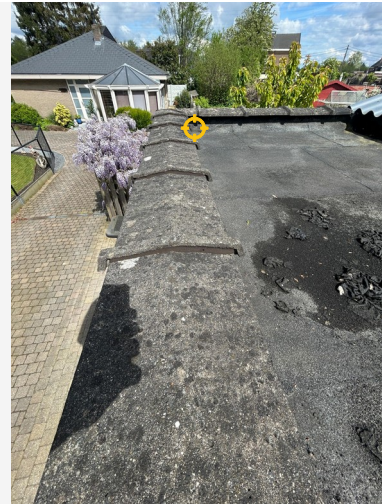
Conclusie

Het asbestmateriaal valt onder de mijlpaal van 2040.

Eindbeoordeling materiaalrisico	Laag materiaalrisico en/of verlaagde kans op vezelvrijgave
Opmerking	Zie ook fiche sliblaag. Doordat de insijpeling van het slib is de roofing gecontamineerd.

Gebondenheid	Categorie 1: hechtgebonden in oorsprong
Asbestsoort (vezeltype)	Alleen chrysotiel
Asbestconcentratie	Laag (< 50%)
Afschermingsgraad van het gehele materiaal	Geheel of deels vrij aan de buitenlucht
Toestand van het materiaal	Licht beschadigd, licht verweerd. Intact materiaal type Pical – asbestboard of categorie III 'gebondenheid'

#	Type	Referentie	Resultaat
1.1	Mengmonster	roofing	Chrysotiel

Beschrijving	Roofing met staalname garage
Omgeving	Buiten
Primaire drager	Plat dak
Asbestmateriaal	Dak- en gevelbekleding - Roofing
Bindmiddel van asbestmateriaal	Bitumen (roofing, teer, asfalt)
Gebondenheid op basis van bindmiddel	Hecht

Hoeveelheid (oppervlakte - aantal)	• 50,00 m ² - 1 stuk
Totale oppervlakte	50,00 m ²
Eenvoudig bereikbaar	Ja
Bevestigingswijze	• Geklemd
Identificatiemethode	Vaststelling met monstername
Destructieve handeling voor identificatie	Nee

Zorgvuldig beheren

- Zorg voor een veilig beheer. Vermijd het beschadigen van het asbestmateriaal. Controleer de toestand jaarlijks op wijzigingen.

- Eenvoudige handelingen: mag via doe-het-zelf of door werknemer(s) met opleidingsattest eenvoudige handelingen
Enkel door werknemer(s) met opleidingsattest eenvoudige handelingen.

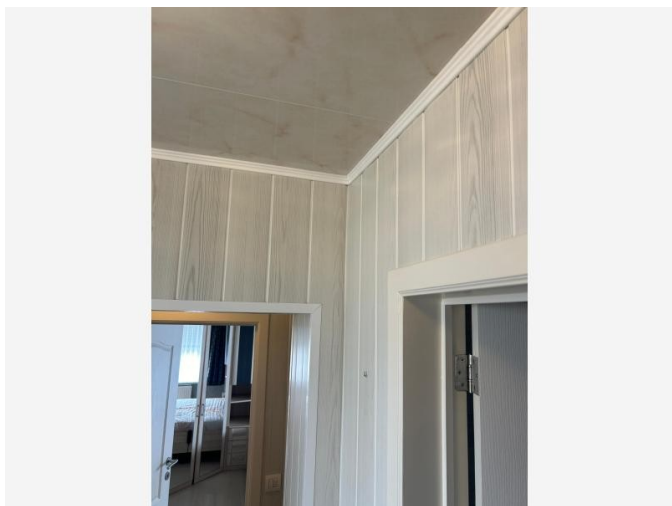
Er werden verlaagde plafonds aangebracht.

De verlaagde plafonds bestaan uit volgende materialen: gipsplaten, hout en kunststof.

Bij afbraak of renovatie moeten de materialen of producten (bv. pleisterwerk, lijm, spuitlagen, lagen plafondbedekking, kokers, buizen of leidingen) die zich achter de verlaagde plafonds bevinden gecontroleerd worden om als niet - asbestverdacht gecatalogeerd te worden.

Inspectie van het bovengenoemde valt buiten de scope van het niet - destructief onderzoek.

Wees waakzaam bij afbraak.

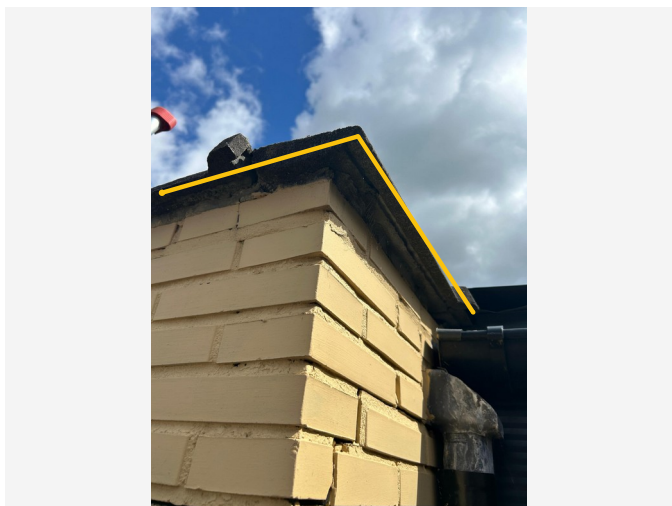
Identificatiemethode	niet bemonsterbaar
Primaire drager	Afboording, omheining...

Bij afbraak of renovatie dit materiaal controleren.

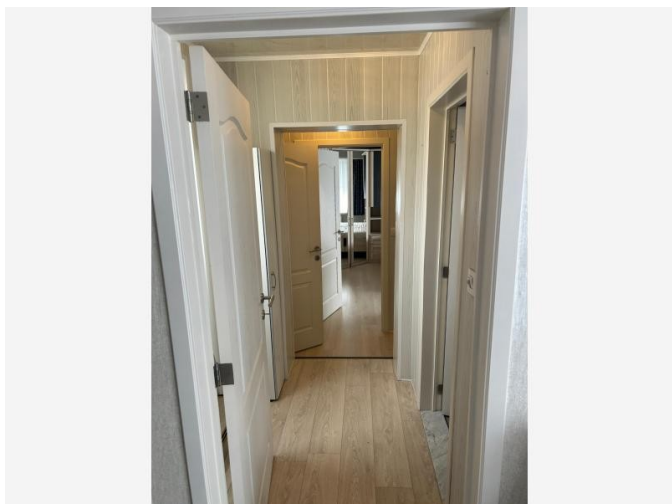
Er werden vloeren bovenop de chape of grondplaat aangebracht.

In sommige ruimtes werden ook plinten aangebracht.

De vloeren en plinten bestaan uit volgende materialen: tegels, hout, parket, laminaat en kunststof.

Bij afbraak of renovatie moeten de materialen en producten (bv. lijm, cement, bouwmaterialen, buizen en kokers) die zich onder de vloeren bevinden gecontroleerd worden om als niet - asbestverdacht gecatalogeerd te worden.

Inspectie van het bovengenoemde valt buiten de scope van het niet - destructief onderzoek.

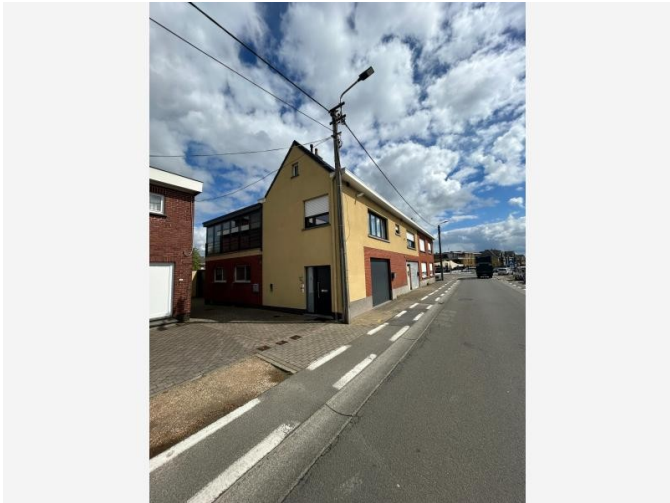
Recent geplaatste crepi zie bewijsdocumenten

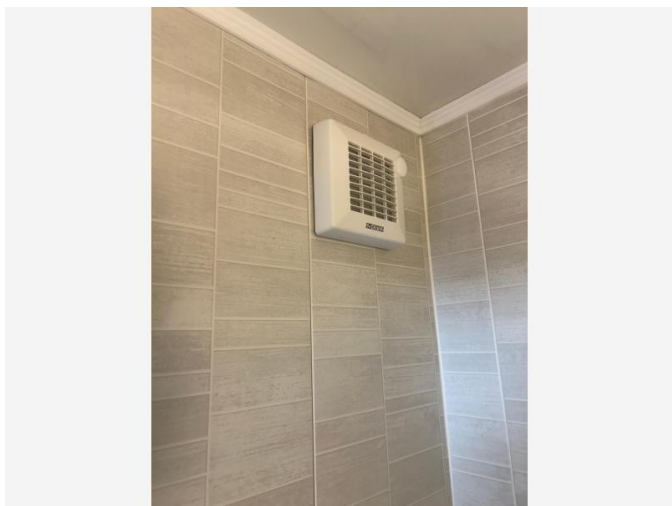
Min. 2 waargenomen.

Alle materialen die zich achter de roosters bevinden controleren bij afbraak of renovatie. (ventilatie roosters oa in sanitaire lokalen)

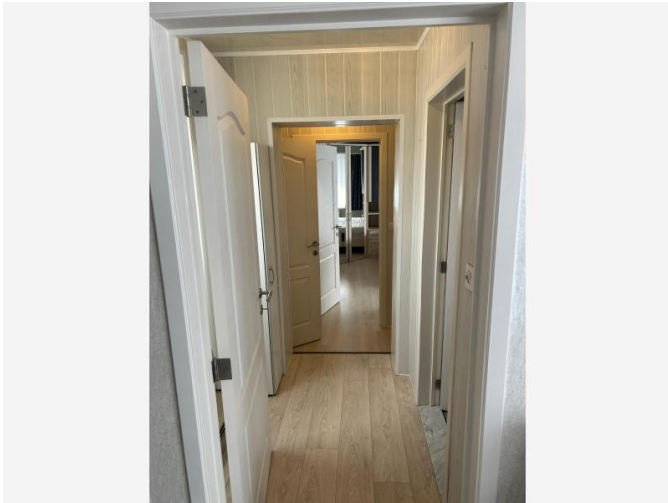
Er werden voorzet wanden - valse muren aangebracht.

De valse muren bestaan uit volgende materialen: gipsplaten, hout en kunststof.

Bij afbraak of renovatie moeten alle materialen / producten (Bv. lijm, pleisterwerk, spuitlagen, kokers, leidingen, plaatmateriaal, isolatie en allerhande muurbedekking) die zich achter de voorzetwanden bevinden gecontroleerd worden om als niet - asbestverdacht gecatalogeerd te worden.

Inspectie van het bovengenoemde valt buiten de scope van het niet - destructief onderzoek.

Wees waakzaam bij afbraak of renovatie.

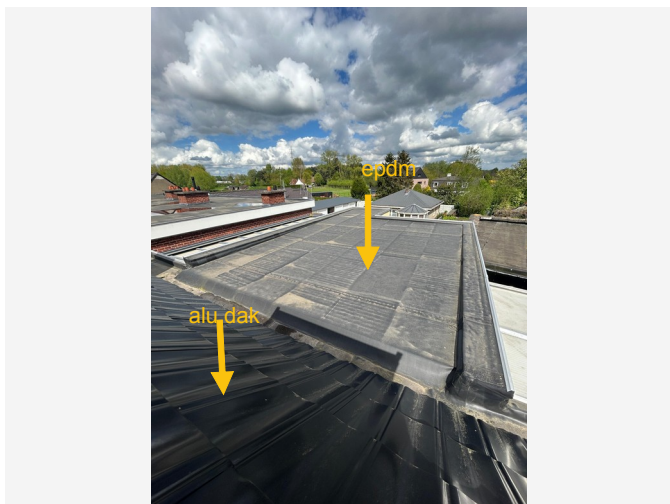
Er zijn 2 types daken op de woning:

Plat dak: epdm: geen asbest: zie bewijsdocument

Schuindak: alu panelen met isolatie: zie bewijsdocument

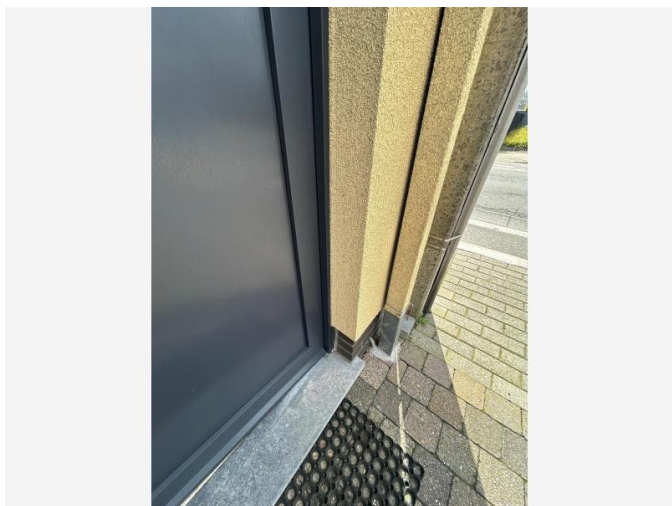
Kit aanwezig tussen glas en profiel en tussen profiel en wand opening.

Kit op basis van silicone.

Geen asbest.

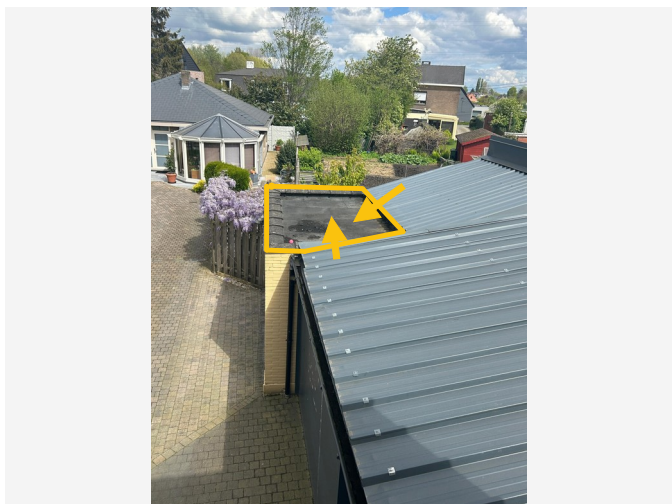
Het labo meldde dat de kern van de roofing geen asbest bevat.

Maar door insijpeling van slib bevat de toplaag van de roofing asbest.

Rondom de roofing zijn er alu panelen bevestigd. Vroeger waren dit asbesthoudende golfplaten.

Slib dat afstroomde van deze oude golfplaten, die nu reeds zijn verwijderd, hebben er voor gezorgd dat de roofing gecontamineerd is met asbest.

MONSTER 2 : Chrysotiel (0%-5%)

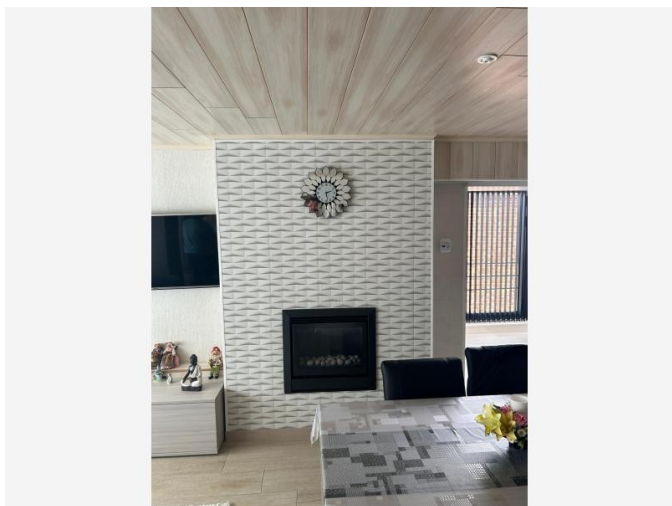
Bij afbraak of renovatie moeten de materialen waaruit de schouw, open haard is vervaardigd gecontroleerd worden om als niet asbestverdacht beschouwd te worden. (buiten - en binnenkant, van beneden tot boven)

Wees waakzaam bij afbraakwerken.

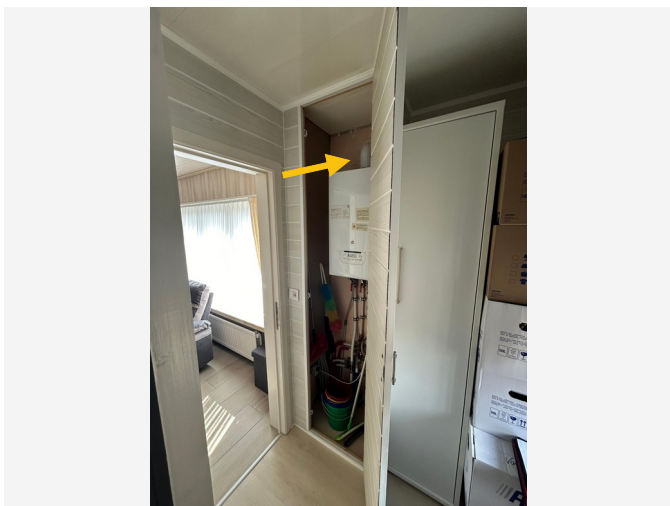
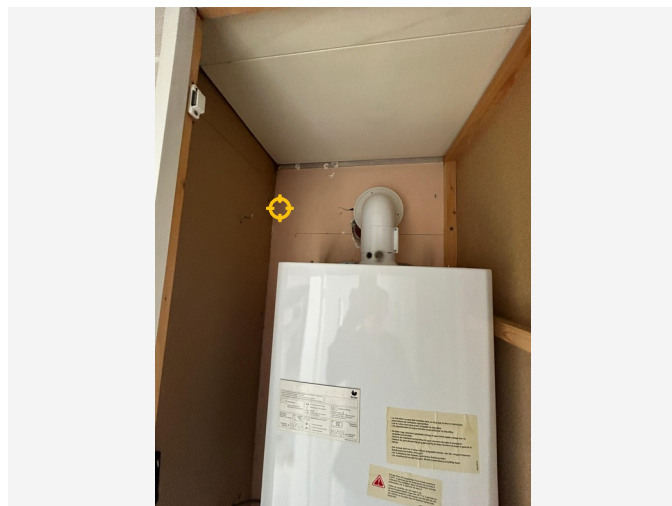
Geen asbest

#	Type	Referentie	Resultaat
13.1	Mengmonster	Wandpleister	Geen asbest

Beschrijving	Pleisterwerk wand met staalname
Omgeving	Binnen
Primaire drager	Binnenwand
Bindmiddel van materiaal	Gips - kalk
