# Asbestinventarisatetest

Rozebroekstraat 25, 9040 Gent

Attestnummer : 20240702-000702.000

Uitgegeven op : 02.07.2024

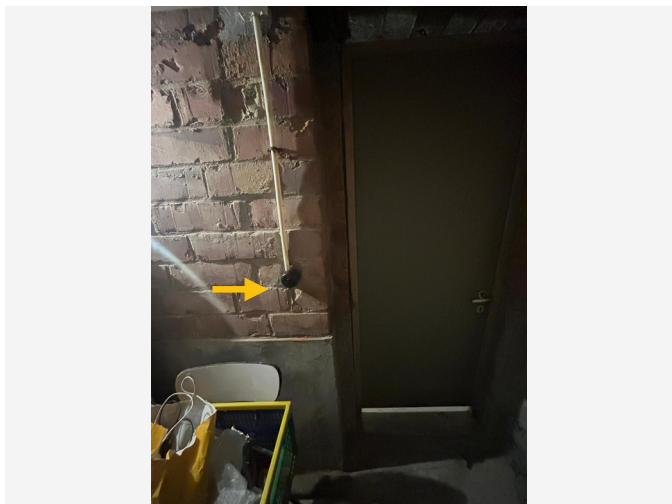
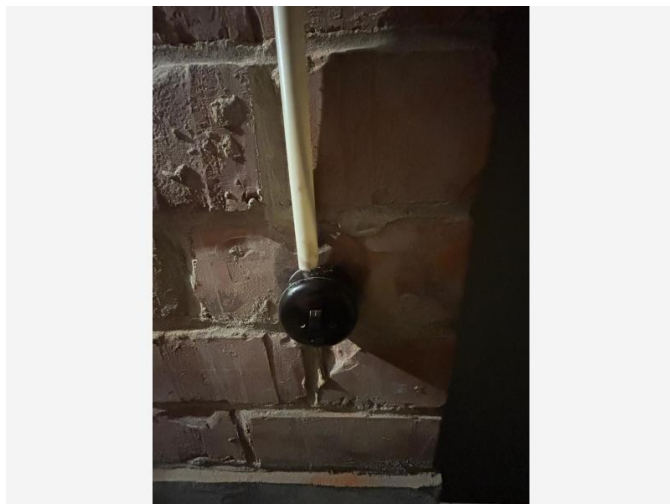
Overzichtsfoto

Detailfoto

Eindbeoordeling materiaalrisico	Laag materiaalrisico en/of verlaagde kans op vezelvrijgave
---------------------------------	------------------------------------------------------------

Gebondenheid	Categorie 1: hechtgebonden in oorsprong
Asbestsoort (vezeltype)	Crocidoliet aanwezig
Asbestconcentratie	Laag (< 50%)
Afschermingsgraad van het gehele materiaal	Geheel of deels (ook) vrij aan de binnenlucht
Toestand van het materiaal	Onbeschadigd, niet verweerd

Beschrijving	Bakeliet schakelaar
Omgeving	Binnen
Primaire drager	Communicatie en elektrische infrastructuur en uitrusting
Asbestmateriaal	Plaat, paneel, tablet - Type Bakeliet
Bindmiddel van asbestmateriaal	Kunststof of -hars
Gebondenheid op basis van bindmiddel	Hecht
Hoeveelheid (oppervlakte - dikte - aantal)	<ul style="list-style-type: none"><li>• 0,50 m<sup>2</sup> - 0,30 cm - 1 stuk</li></ul>
Totaal volume	0,002 m <sup>3</sup>
Eenvoudig bereikbaar	Ja
Bevestigingswijze	<ul style="list-style-type: none"><li>• Geschroefd</li></ul>
Identificatiemethode	Vaststelling zonder monstername
Destructieve handeling voor identificatie	Nee
Opmerking	Aangegeven hoeveelheden en gewichten berusten louter op grove inschattingen en kunnen niet gebruikt worden in het kader van een meetstaat voor werken.

Het asbestmateriaal valt onder de mijlpaal van 2040.

Zorgvuldig beheren

- Zorg voor een veilig beheer. Vermijd het beschadigen van het asbestmateriaal. Controleer de toestand jaarlijks op wijzigingen.
- Voer bijkomende staalname(s) uit.

- Eenvoudige handelingen: mag via doe-het-zelf of door werknemer(s) met opleidingsattest eenvoudige handelingen  
Eenvoudig in zijn geheel te demonteren zonder stofvorming.  
Bakeliet is niet bemonsterbaar via het niet - destructief onderzoek.  
Bakeliet kan asbest bevatten. Bij sloop of renovatie moet dit materiaal verwijderd worden.  
Deze toepassing in bakeliet staat in verbinding met de electriciteit van het pand.  
Laat deze toepassing wegnemen door een vakman, electricien.

Zorg ervoor dat bij het wegnemen het materiaal niet breekt.

Zorg voor een zorgvuldig beheer. Verpak het materiaal dubbel en draag de juiste beschermkledij.

Breng het bakeliet zo snel mogelijk naar een asbestverwerker.

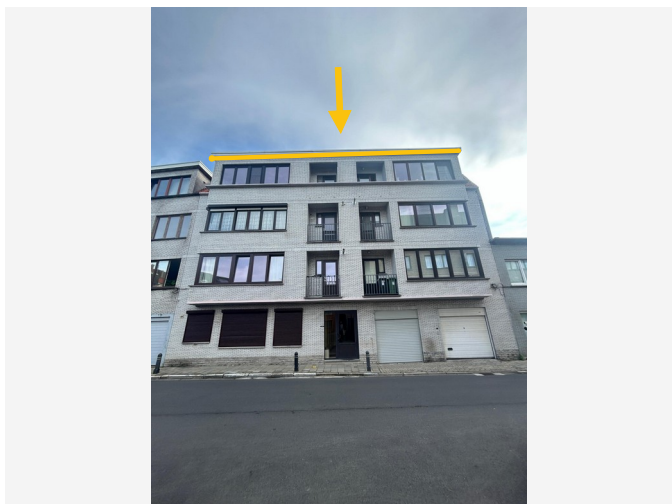
Het plat dak behoort tot de gemeenschappelijke delen, beschreven in de basis akte.

Het is waarneembaar maar niet inspecteerbaar.

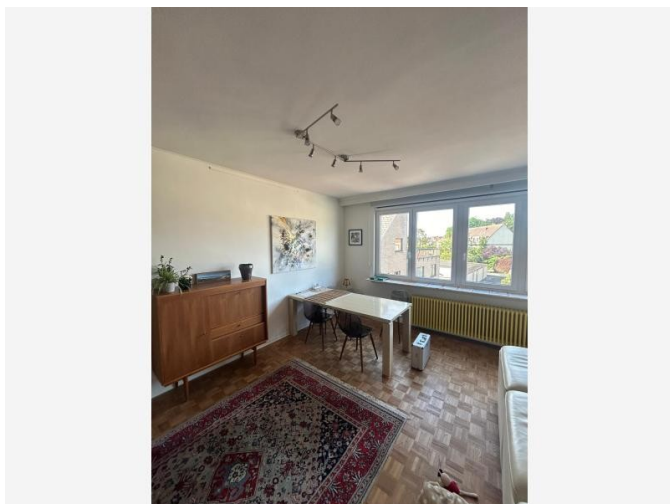
Er werden vloeren bovenop de chape of grondplaat aangebracht.

In sommige ruimtes werden ook plinten aangebracht.

De vloeren en plinten bestaan uit volgende materialen: tegels, hout, parket, laminaat en kunststof.

Inspectie van het bovengenoemde valt buiten de scope van het niet - destructief onderzoek.

Bij afbraak of renovatie moeten de materialen en producten (bv. lijm, cement, bouwmaterialen, buizen en kokers ) die zich onder de vloeren bevinden gecontroleerd worden om als niet - asbestverdacht gecatalogeerd te worden.

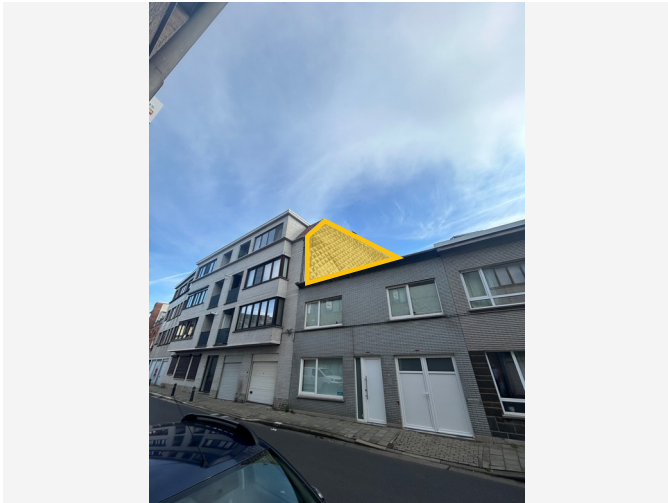
De asbestverdachte leien behoren niet toe aan de inspectie locatie maar behoren tot de gemeenschappelijk delen.

De asbest verdachte leien palen ook niet aan de inspectie locatie.

Identificatiemethode	Redelijk vermoeden
Primaire drager	Wand buitenschil
(Asbest)materiaal	Dak- en gevelbekleding - Lei, shingle
Bindmiddel	Cement
Gebondenheid bindmiddel	Hecht

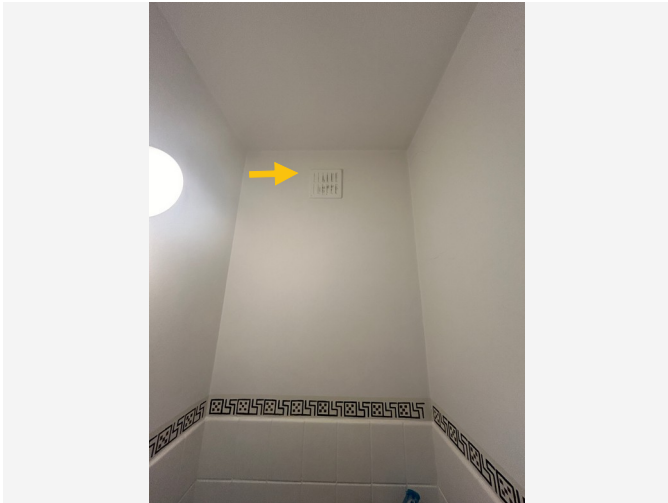
Min. 2 waargenomen.

Alle materialen die zich achter de roosters bevinden controleren bij afbraak of renovatie. (ventilatie roosters oa in sanitaire lokalen)

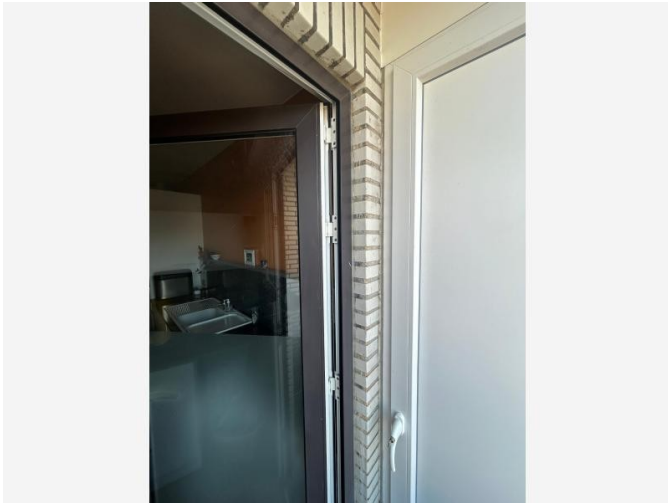
Kit aanwezig tussen glas en profiel en tussen profiel en wand opening.

Kit op basis van silicone.

Geen asbest.

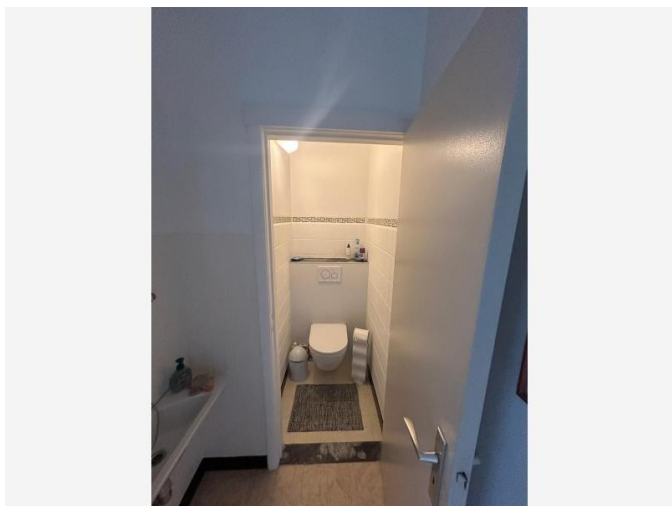
In de keuken, badkamer en wc(s) werden gelijmde tegels aangebracht aan de muren.

De materialen zijn in goede staat en niet verweerd.

De materialen zijn niet bemonsterbaar volgens het inspectieprotocol van het niet destructief onderzoek.

De lijm is niet bereikbaar voor monsternamen omdat de materialen intact zijn (lijm afgedekt).

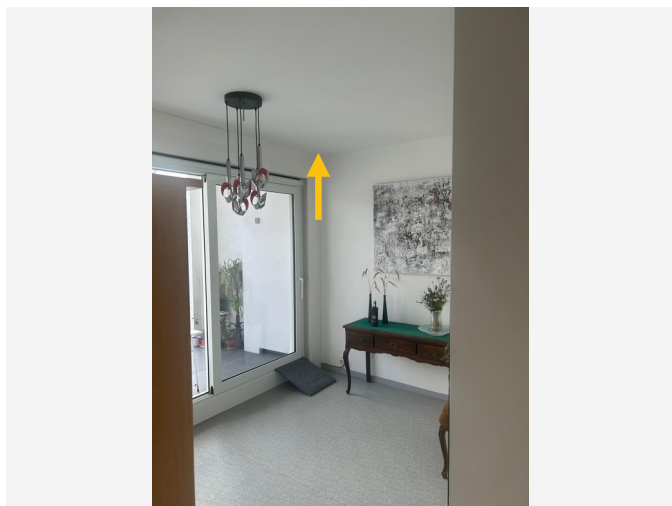
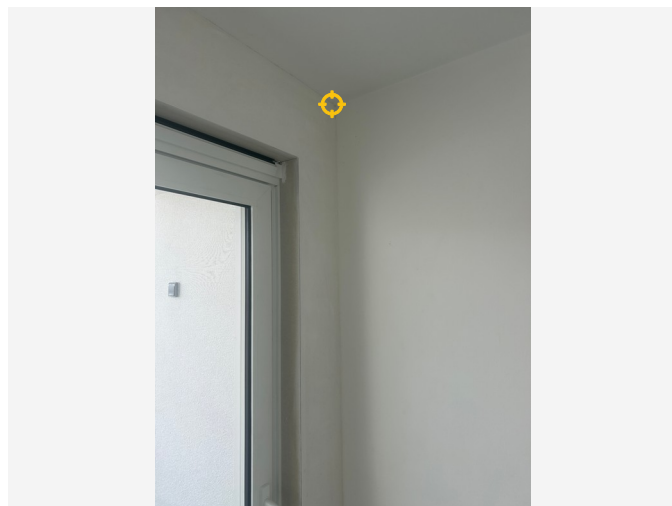
Geen asbest

#	Type	Referentie	Resultaat
10.1	Mengmonster	pleisterwerk plafond	Geen asbest

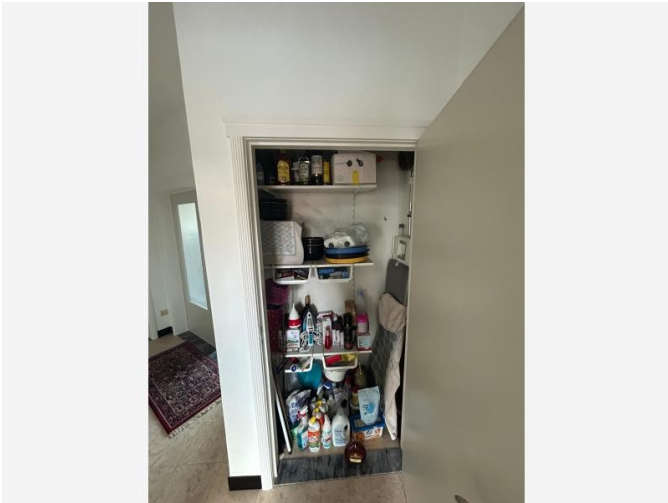
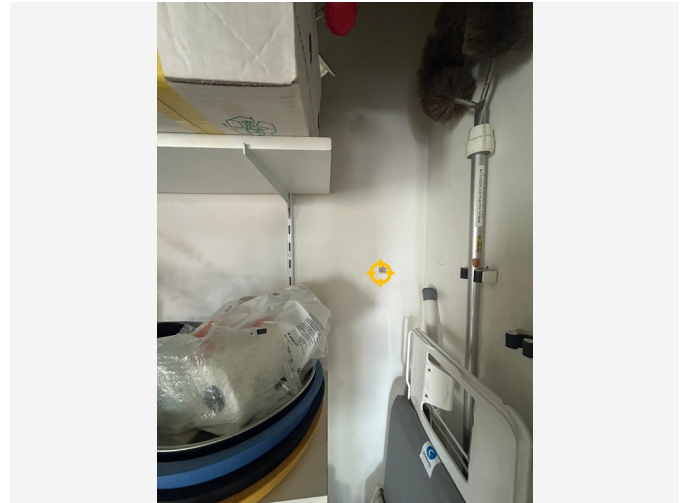
Geen asbest

#	Type	Referentie	Resultaat
11.1	Mengmonster	Wandpleister	Geen asbest

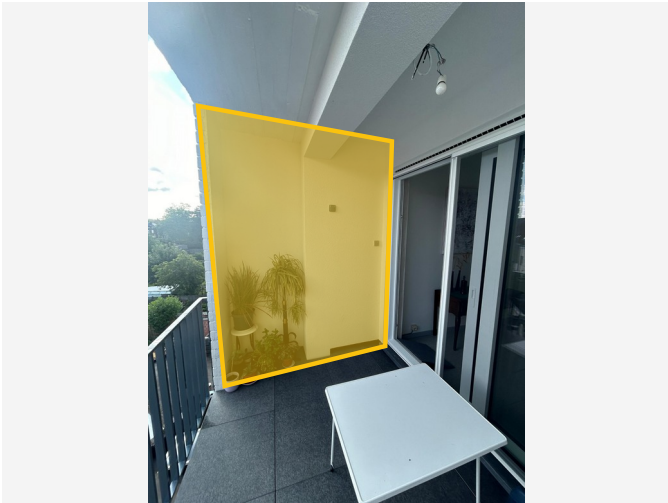
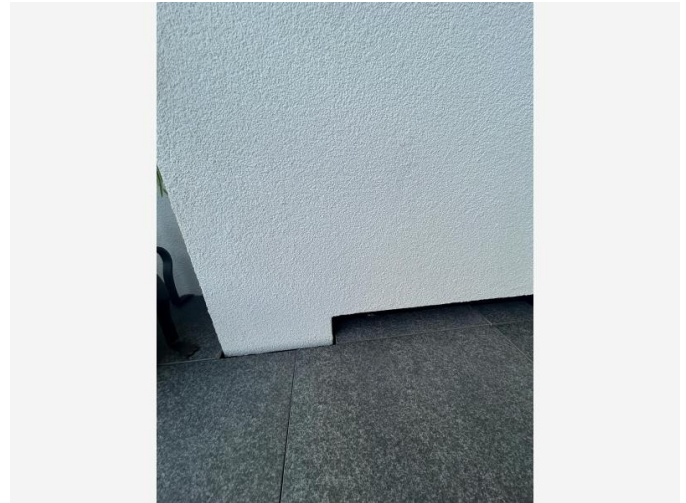
## Fiche 12: Crepi - recent geplaatst

Geen asbest

Beschrijving	Crepi - recent geplaatst
Omgeving	Buiten
Primaire drager	Wand buitenschil
Bindmiddel van materiaal	Gips - kalk
Gebondenheid op basis van bindmiddel	Niet-hechtgebonden
Hoeveelheid (oppervlakte - dikte - aantal)	• 8,00 m <sup>2</sup> - 0,40 cm - 1 stuk
Totaal volume	0,032 m <sup>3</sup>
Identificatiemethode	Vaststelling met bewijsdocument, zonder monstername
Destructieve handeling voor identificatie	Nee
Opmerking	De crepi werd recent geplaatst.
