Asbestinventarisatetest

Zuidlaan 125, 9630 Zwalm

Attestnummer : **20240612-000241.000**

Uitgegeven op : **12.06.2024**

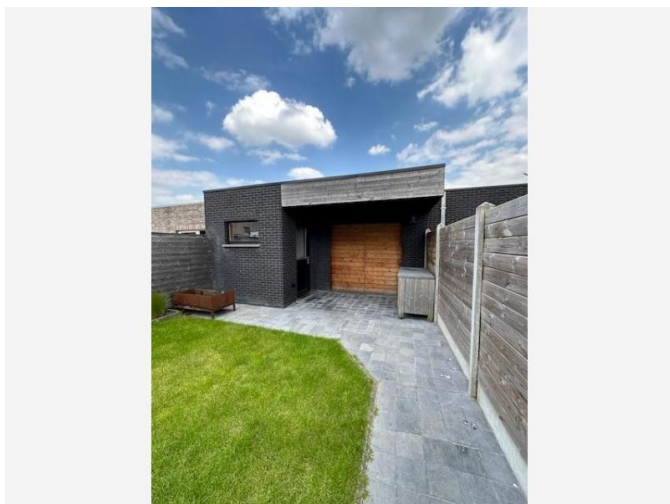
Situeringfoto

Uitgesloten van inspectie

Bouwjaar: 2019

Constructies gebouwd vanaf 2001 moeten niet onderzocht worden

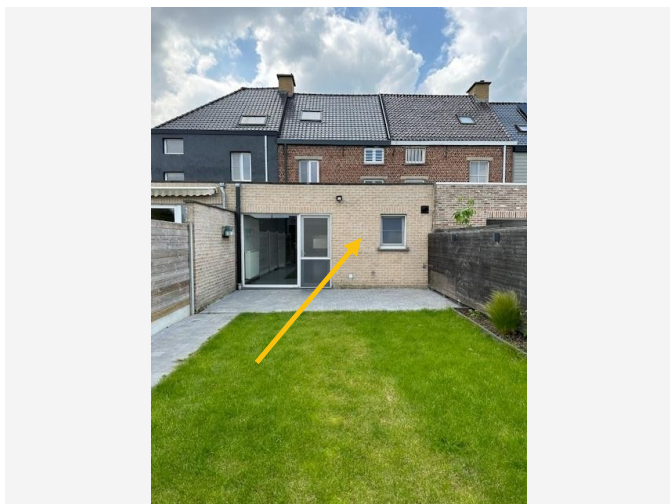
Situeringfoto

Uitgesloten van inspectie

Bouwjaar: 2007

Constructies gebouwd vanaf 2001 moeten niet onderzocht worden

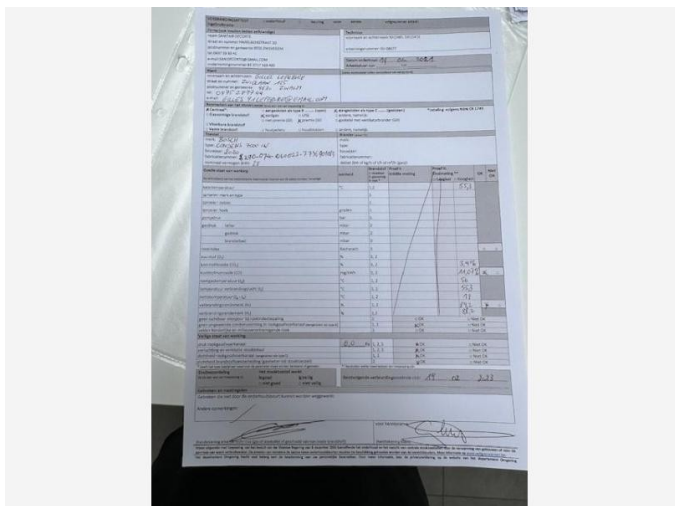
Vrije foto

Er is geen pleisterwerk aanwezig in de stookplaats - kast.
De recente ketel wordt correct onderhouden.

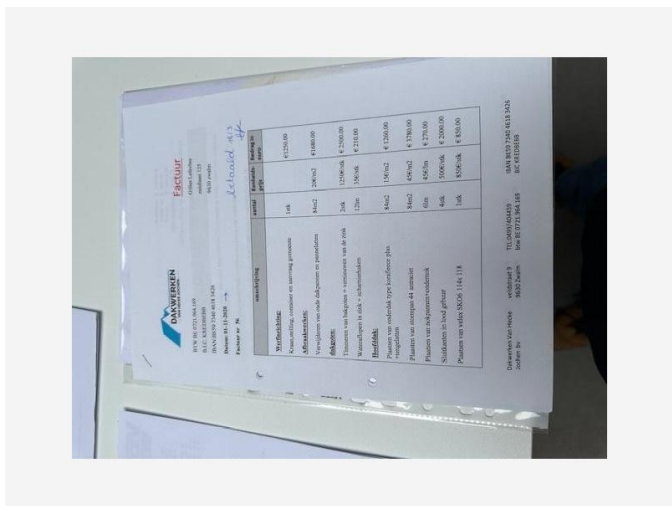
Vrije foto

Het dak werd volledig vernieuwd in 2020.

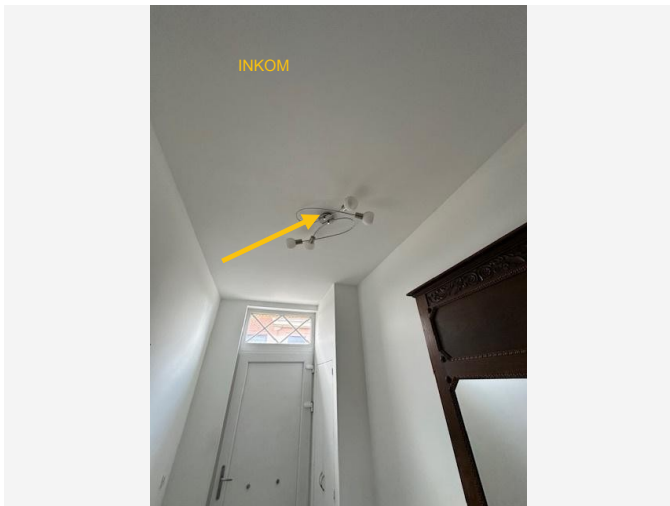
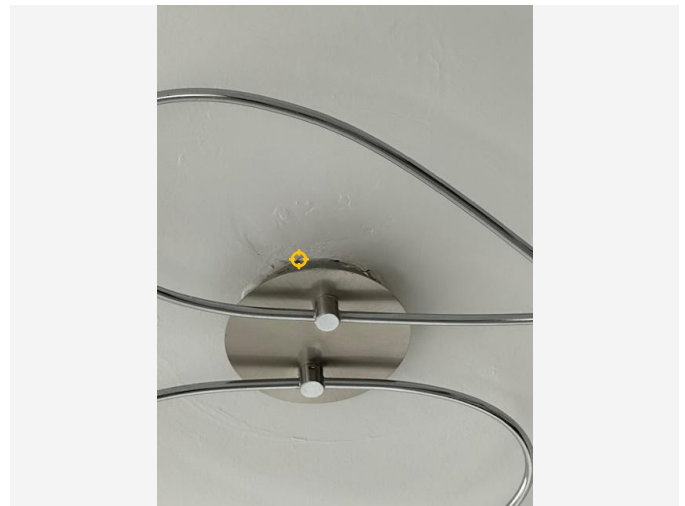
Fiche 5: origineel pleisterwerk plafonds

Geen asbest

#	Type	Referentie	Resultaat
5.1	Mengmonster	8285874	Geen asbest

Bindmiddel van materiaal	Gips - kalk
Gebondenheid op basis van bindmiddel	Niet-hechtgebonden
Hoeveelheid (oppervlakte - dikte - aantal)	• 95,00 m ² - 1,00 cm - 1 stuk
Totaal volume	0,95 m ³
Identificatiemethode	Vaststelling met monstername
Destructieve handeling voor identificatie	Nee
Opmerking	Hoeveelheden zijn ramingen. Geen pleisterwerk aanwezig in stookplaats - stookplaats in badkamer aanbouw (2008)

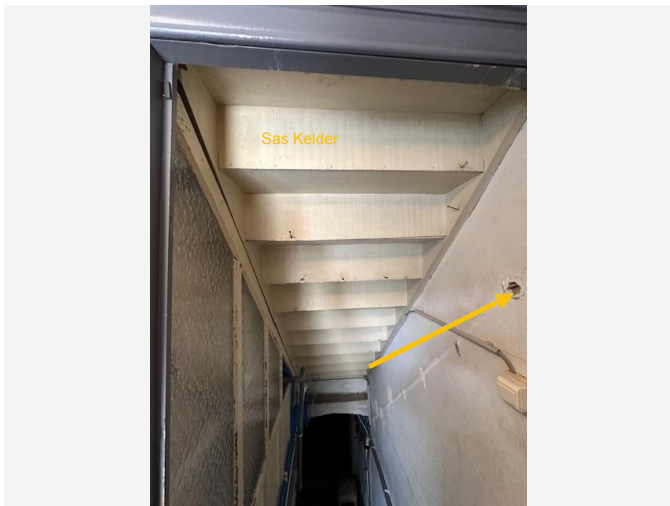
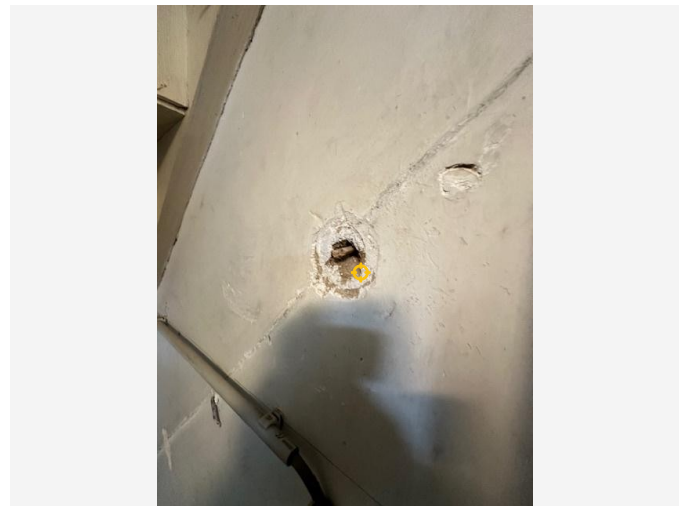
Geen asbest

#	Type	Referentie	Resultaat
6.1	Mengmonster	8285875	Geen asbest

Bindmiddel van materiaal	Gips - kalk
Gebondenheid op basis van bindmiddel	Niet-hechtgebonden
Hoeveelheid (oppervlakte - dikte - aantal)	• 180,00 m ² - 1,00 cm - 1 stuk
Totaal volume	1,80 m ³
Identificatiemethode	Vaststelling met monstername
Destructieve handeling voor identificatie	Nee
Opmerking	Hoeveelheden zijn ramingen. Geen pleisterwerk aanwezig in stookplaats - stookplaats in badkamer aanbouw (2008)

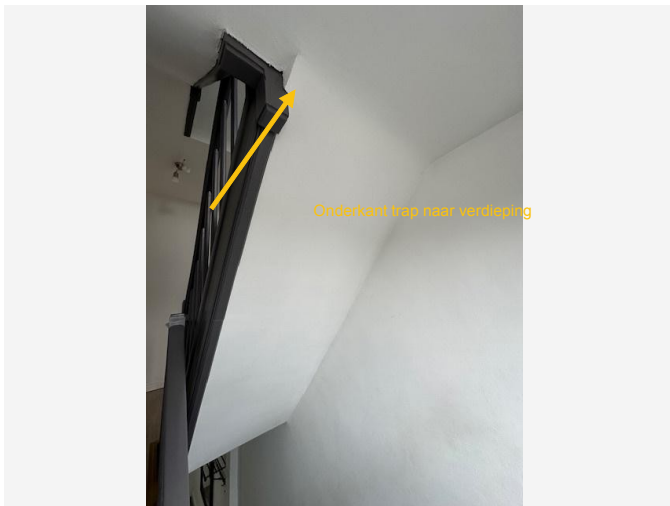
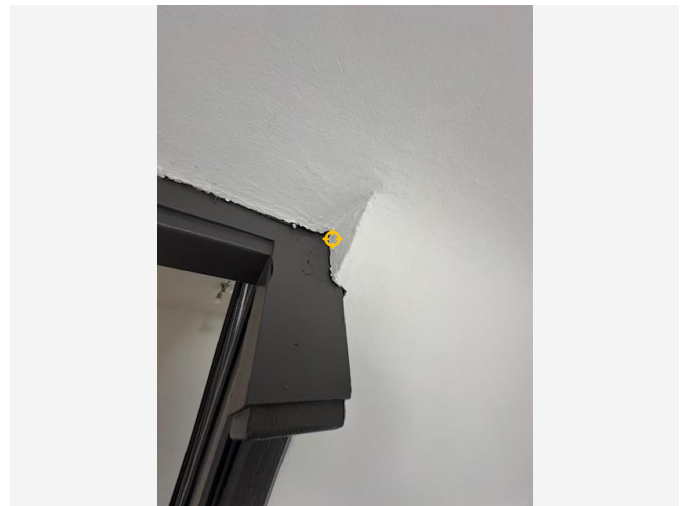
Fiche 7: pleisterwerk onderkant trappen

Onderkant trap naar verdieping

Geen asbest

#	Type	Referentie	Resultaat
7.1	Mengmonster	8285876	Geen asbest

Bindmiddel van materiaal	Gips - kalk
Gebondenheid op basis van bindmiddel	Niet-hechtgebonden
Hoeveelheid (oppervlakte - dikte - aantal)	• 6,00 m ² - 1,00 cm - 1 stuk
Totaal volume	0,06 m ³
Identificatiemethode	Vaststelling met monstername
Destructieve handeling voor identificatie	Nee
Opmerking	Hoeveelheden zijn ramingen. Geen pleisterwerk aanwezig onderkant trap eerste deel naar verdieping ter hoogte van kelder.
