Asbestinventarisatetest

Oogststraat 50, 9032 Gent

Attestnummer : **20240822-000129.000**

Uitgegeven op : **22.08.2024**

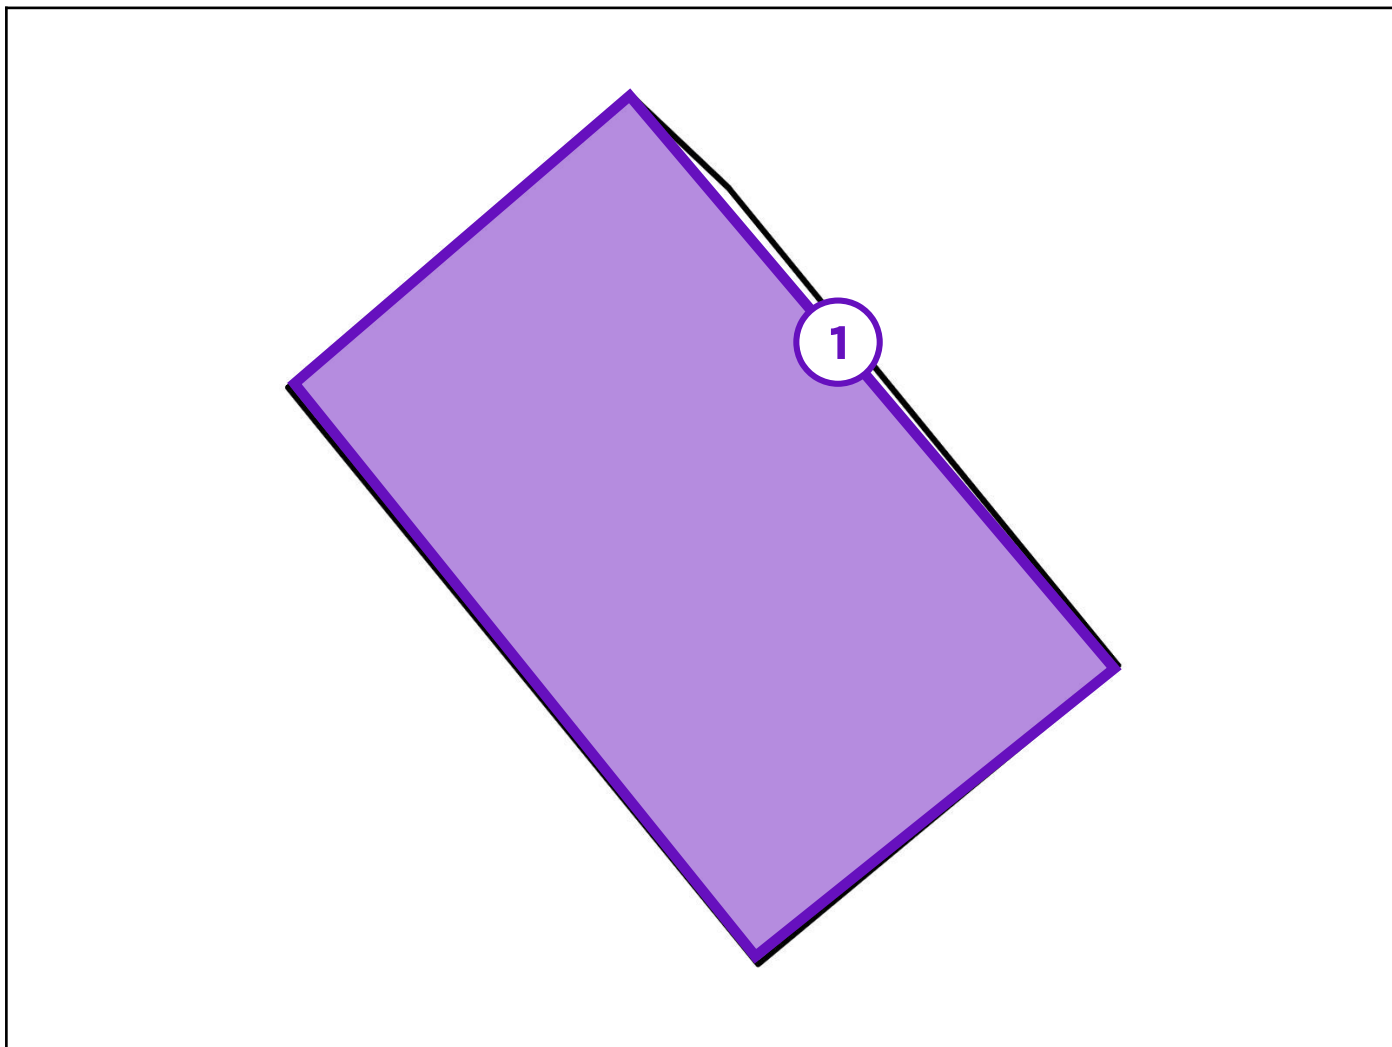
Plan 1.5: niveau +2

Beschrijving	Type	Actie
1. Zolder niet inspecteerbaar	Beperking	-

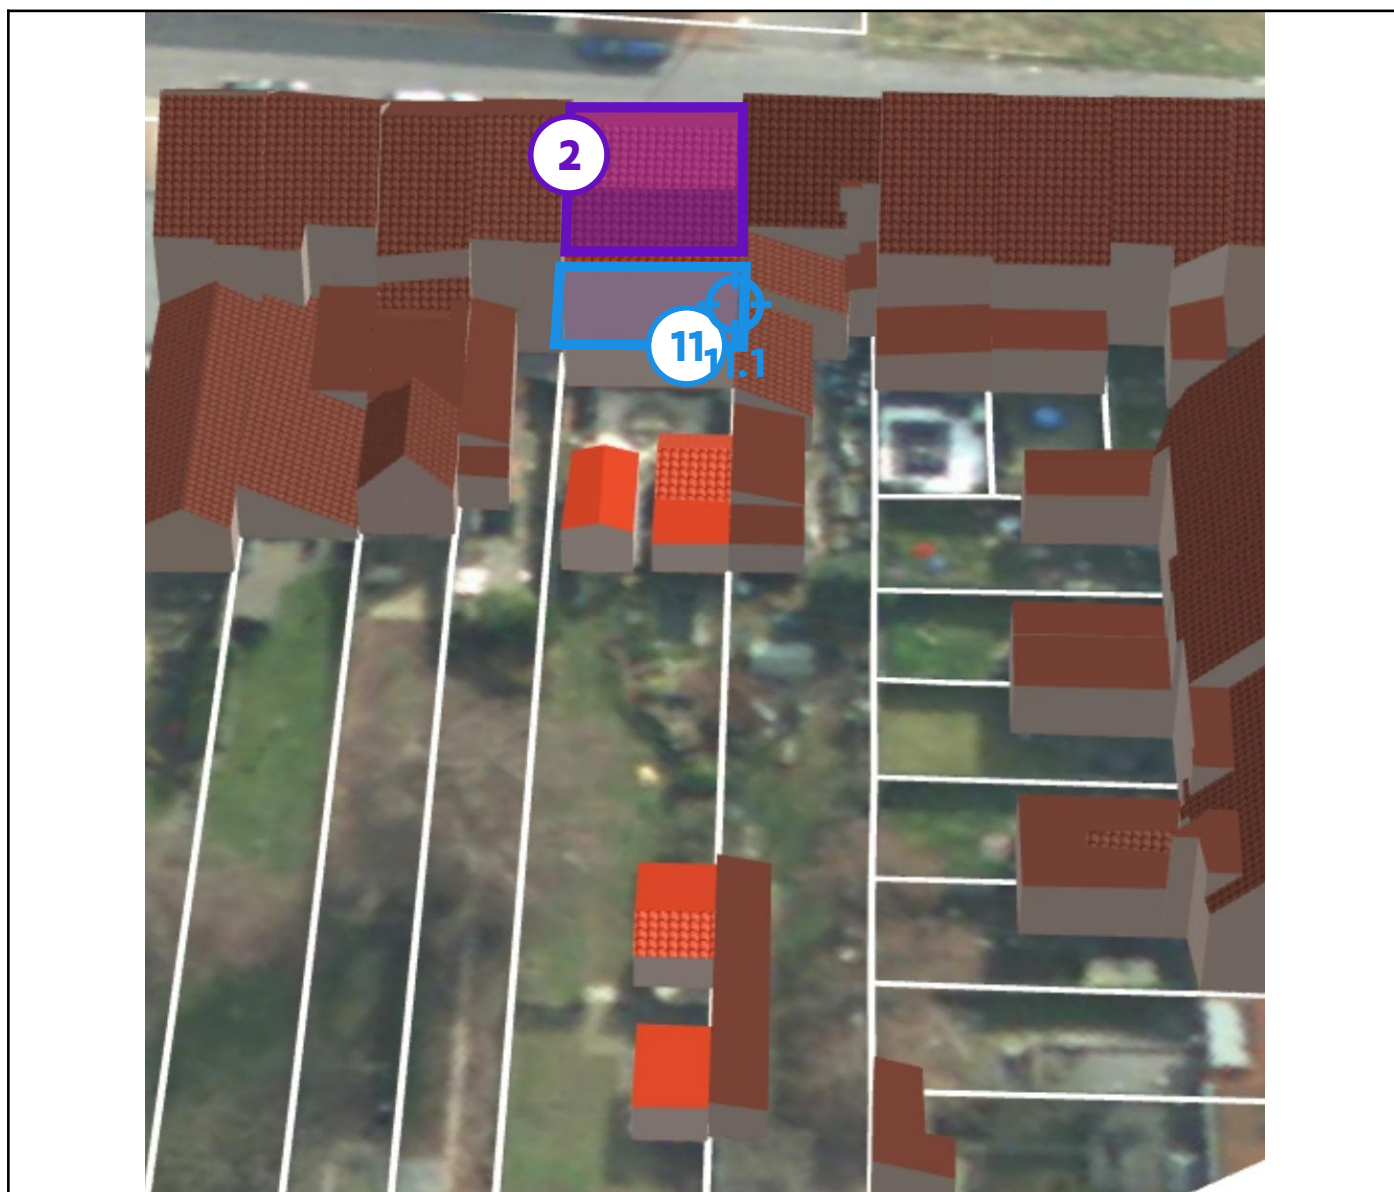
Plan 1.6: dakconstructie

Beschrijving	Type	Actie
2. Onderdak niet waarneembaar	Advies	-
11. Roofing met staalafname plat dak	Geen asbest	-
11.1 Code: roofing plat dak	Puntmonster	-

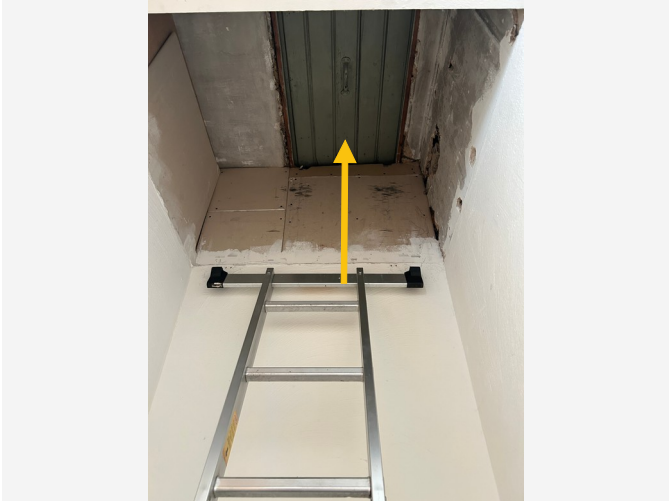
Situeringfoto

Permanente beperking

Reden: Er is geen volledige risicobeoordeling mogelijk

Uitleg van de asbestdeskundige: Er is geen toegang tot de zolder.

De adi heeft een ladder gebruikt om de zolder te proberen inspecteren.

De zolder kan je niet betreden, hij is waarneembaar maar niet inspecteerbaar, het is te gevaarlijk om de zolder te betreden.

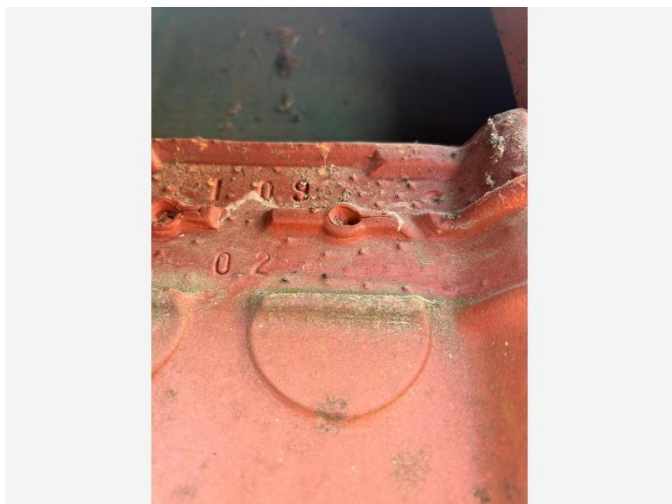
Vrije foto

Op de dag van de inspectie was geen onderdak type menuiserite waarneembaar, dit door de afwerkingsgraad van het interieur.

De adi heeft enkele dakpannen opgehoften, geen onderdak waar te nemen maar isolatie doek.

Bij afbraak of renovatie moeten de materialen die zich tussen de plafondbedekking van de bovenste verdieping en de dakbedekking bevinden (eventueel onderdak type menuiserite) gecontroleerd worden om als niet asbestverdacht materiaal gecatalogeerd te worden.

Wees waakzaam bij afbraak.

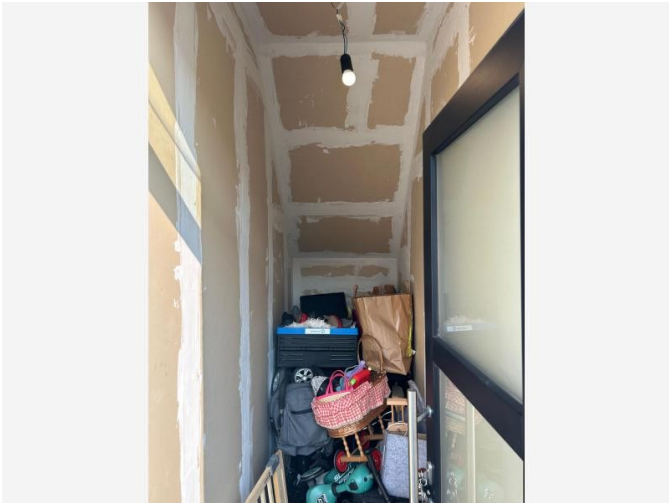
Vrije foto

Er werden voorzet wanden - valse muren aangebracht.

De valse muren bestaan uit volgende materialen: gipsplaten, hout en kunststof.

Bij afbraak of renovatie moeten alle materialen / producten (Bv. lijm, pleisterwerk, spuitlagen, kokers, leidingen, plaatmateriaal, isolatie en allerhande muurbedekking) die zich achter de voorzetwanden bevinden gecontroleerd worden om als niet - asbestverdacht gecatalogeerd te worden.

Wees waakzaam bij afbraak of renovatie.

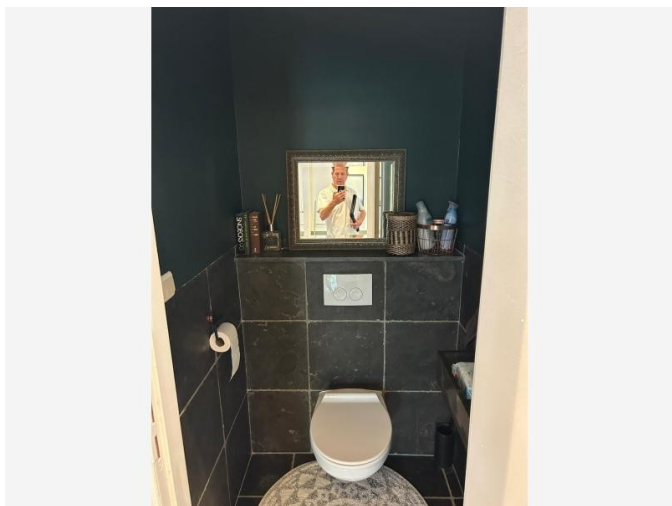
Vrije foto

In de keuken, badkamer en wc(s) werden gelijmde tegels aangebracht aan de muren.

De materialen zijn in goede staat en niet verweerd.

De materialen zijn niet bemonsterbaar volgens het inspectieprotocol van het niet destructief onderzoek.

De lijm is niet bereikbaar voor monsternamen omdat de materialen intact zijn (lijm afgedekt).

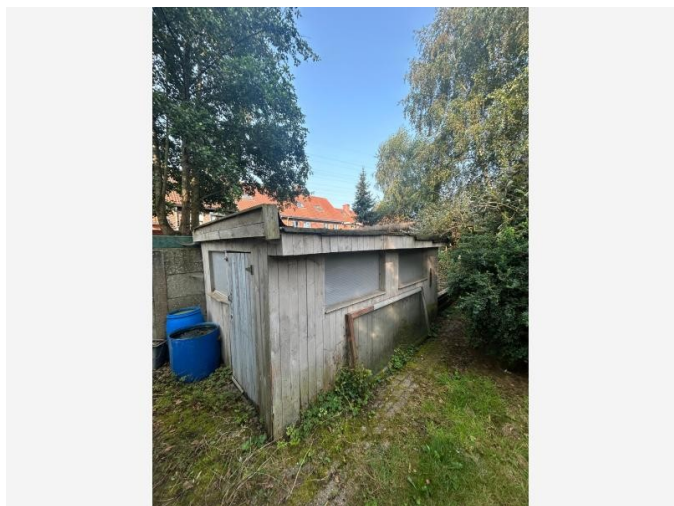
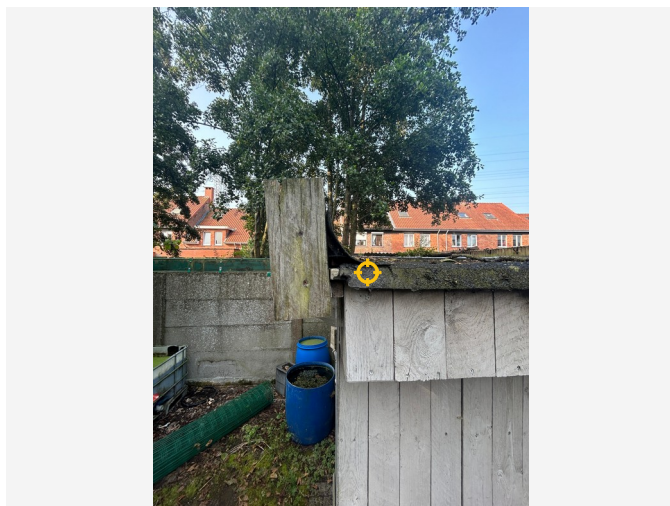
Geen asbest

#	Type	Referentie	Resultaat
7.1	Puntmonster	roofing berging 2	Geen asbest

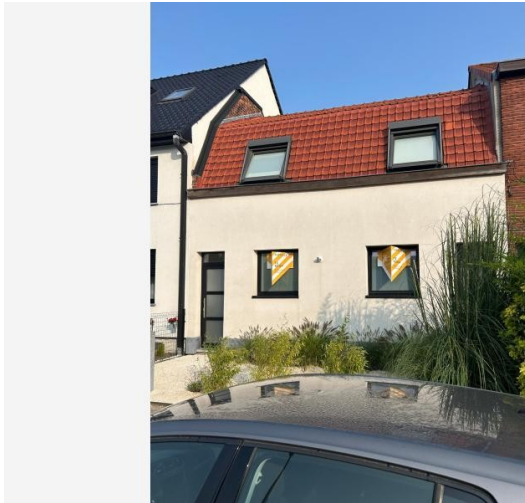
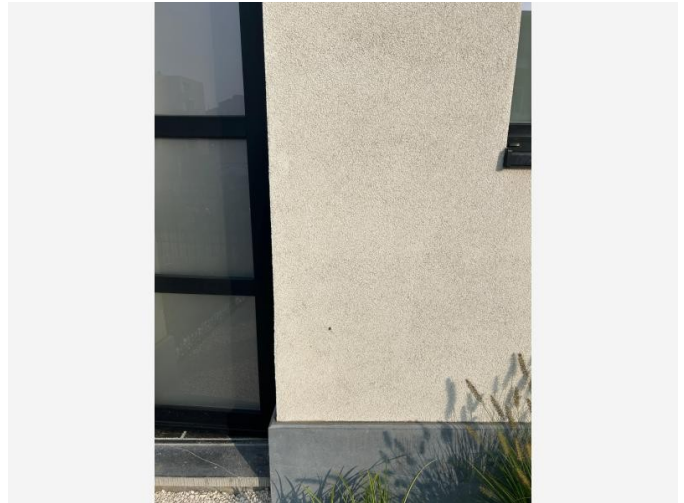
Geen asbest

Beschrijving	Crepi buitengevel
Omgeving	Buiten
Identificatiemethode	Vaststelling met bewijsdocument, zonder monstername
Destructieve handeling voor identificatie	Nee
Opmerking	Recent geplaatste crepi

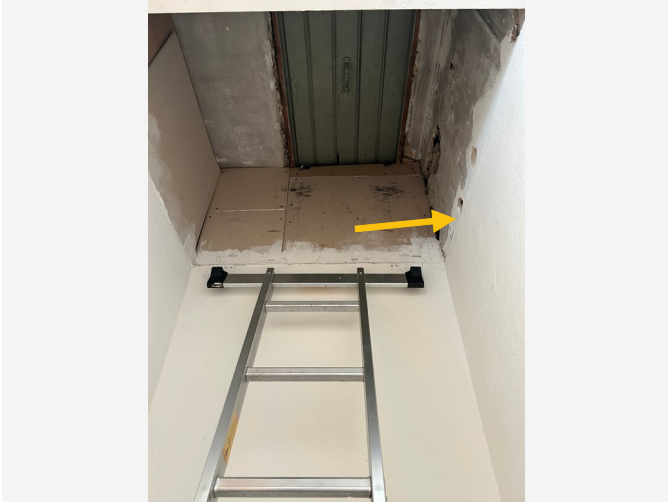
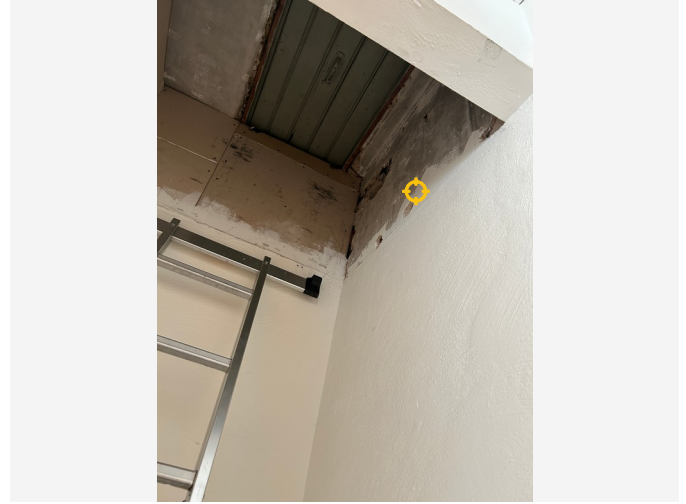
Geen asbest

#	Type	Referentie	Resultaat
9.1	Mengmonster	Wandpleister	Geen asbest

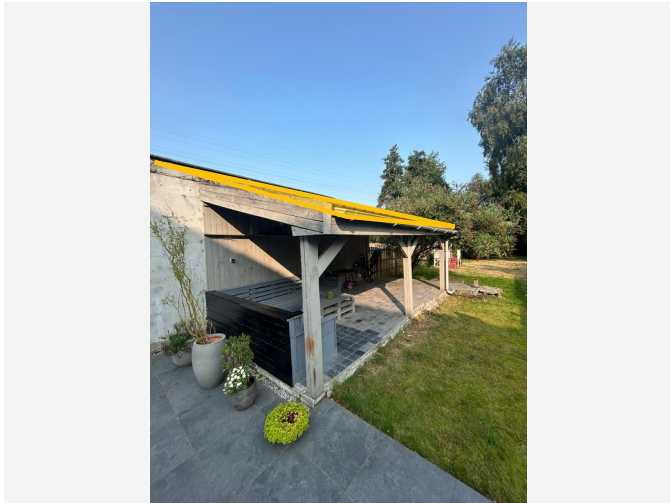
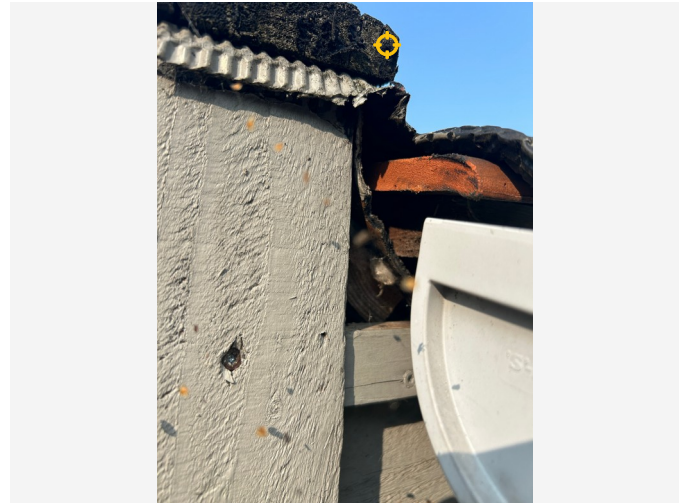
Geen asbest

#	Type	Referentie	Resultaat
10.1	Puntmonster	Roofing berging 1	Geen asbest

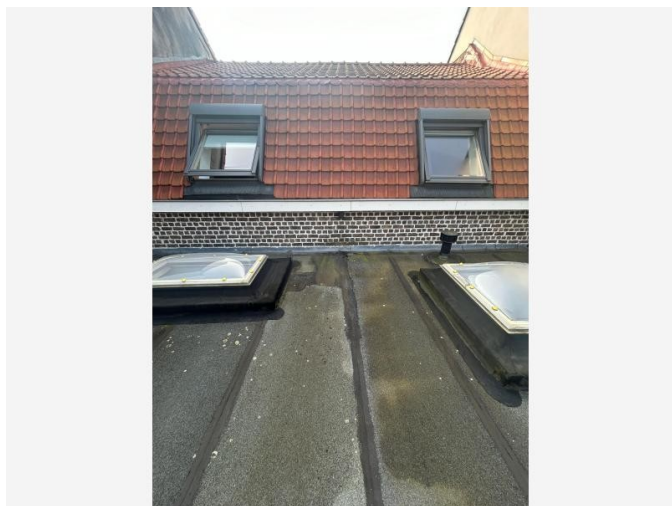
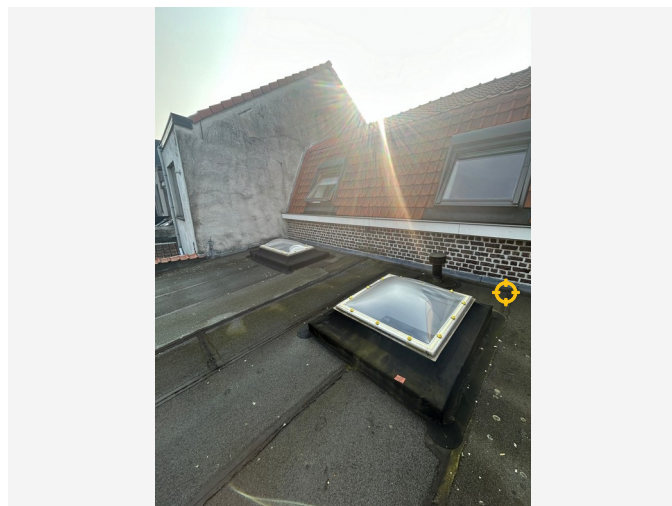
Geen asbest

#	Type	Referentie	Resultaat
11.1	Puntmonster	roofing plat dak	Geen asbest
