# Asbestinventarisatetest

Sluizeken 1, 9620 Zottegem

Attestnummer : **20250823-000018.000**

Uitgegeven op : **23.08.2025**

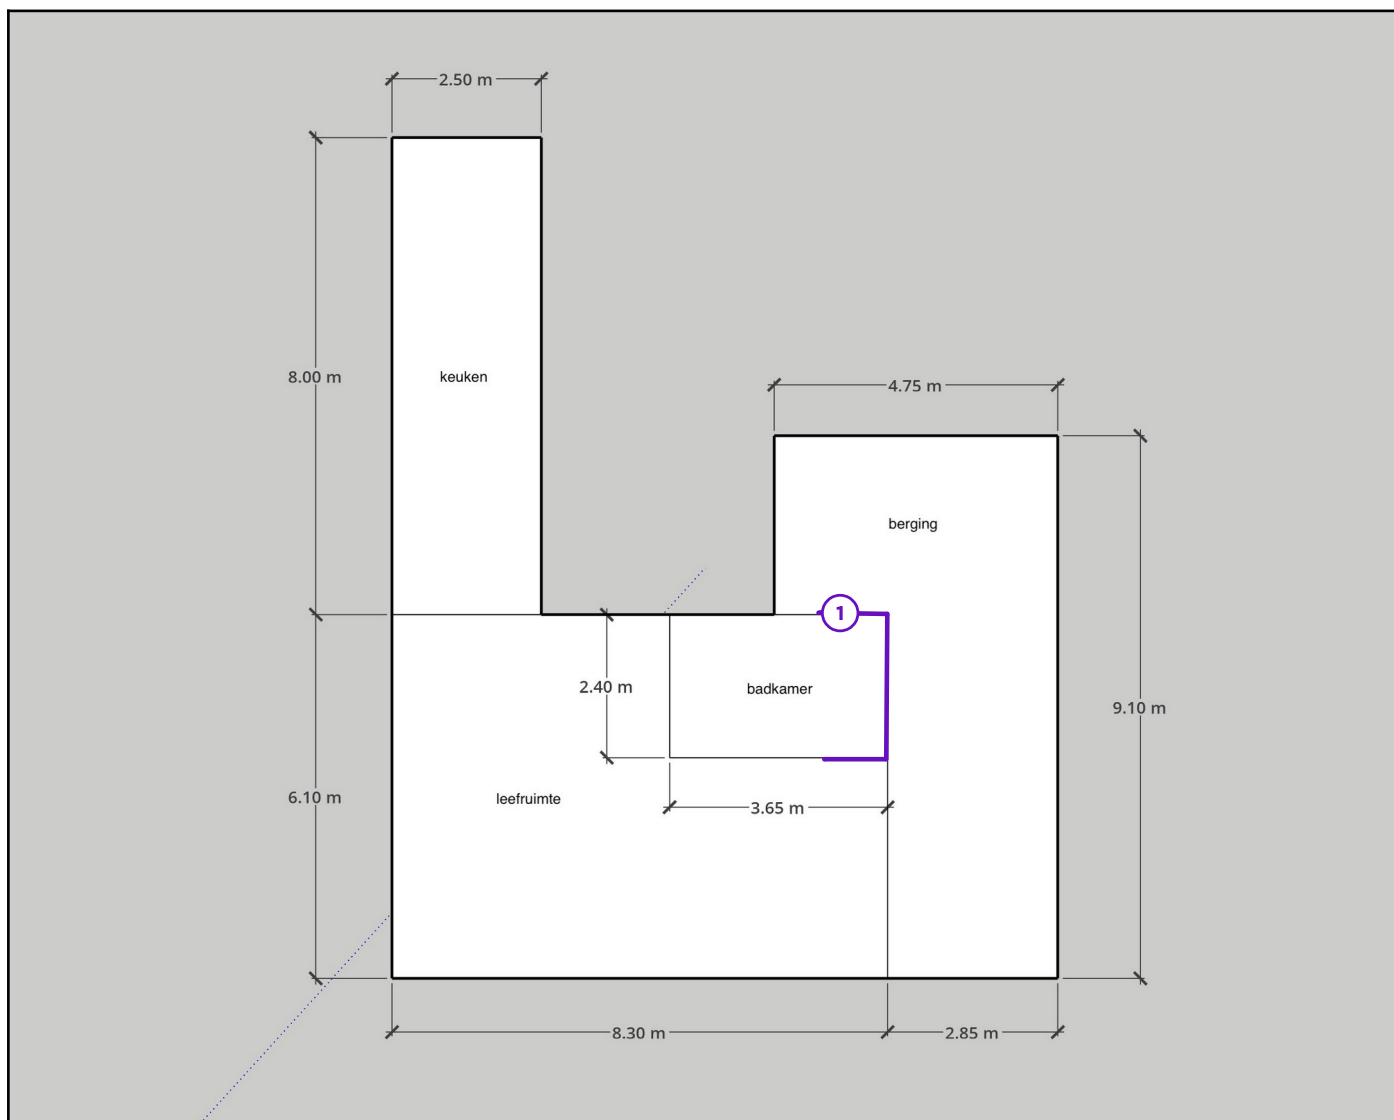
## Plan 1.1: Gelijkvloers

| Beschrijving | Type | Actie |
|---|---|---|
| 1. Lijmlaag achter de faïencetegel van de badkamer | Advies | - |

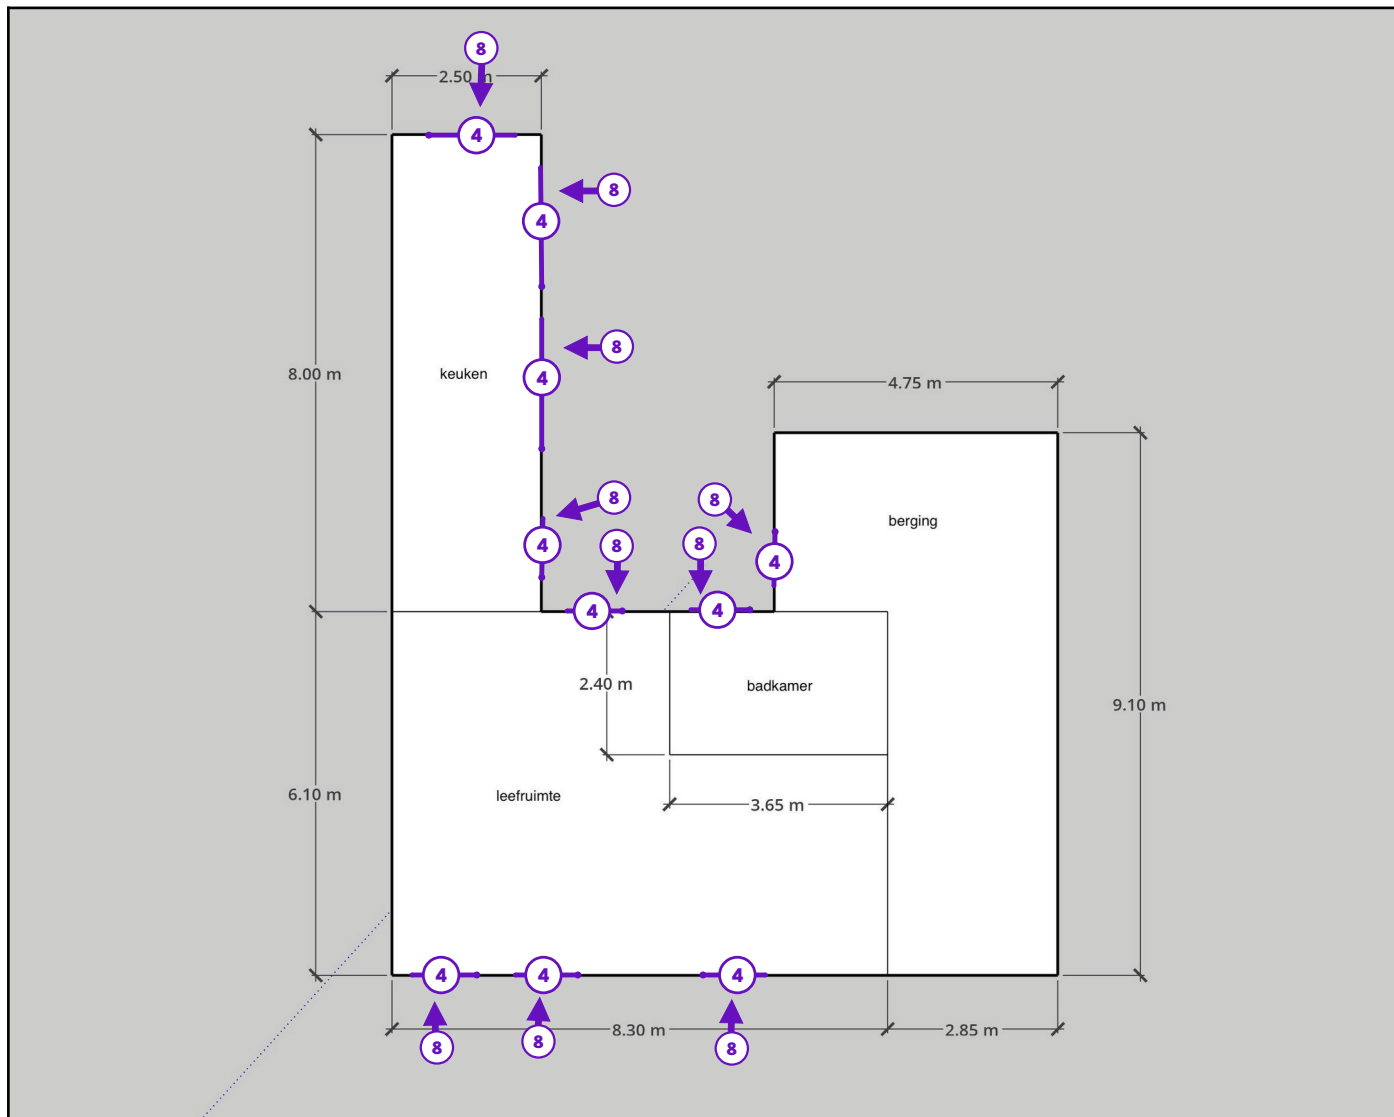
## Plan 1.2: Gelijkvloers

| Beschrijving | Type | Actie |
|---|---|---|
| 4. Kitwerken binnenzijde tussen schrijnwerk en glas | Advies | - |
| 8. Kitwerken tussen buitenparement en schrijnwerk | Advies | - |

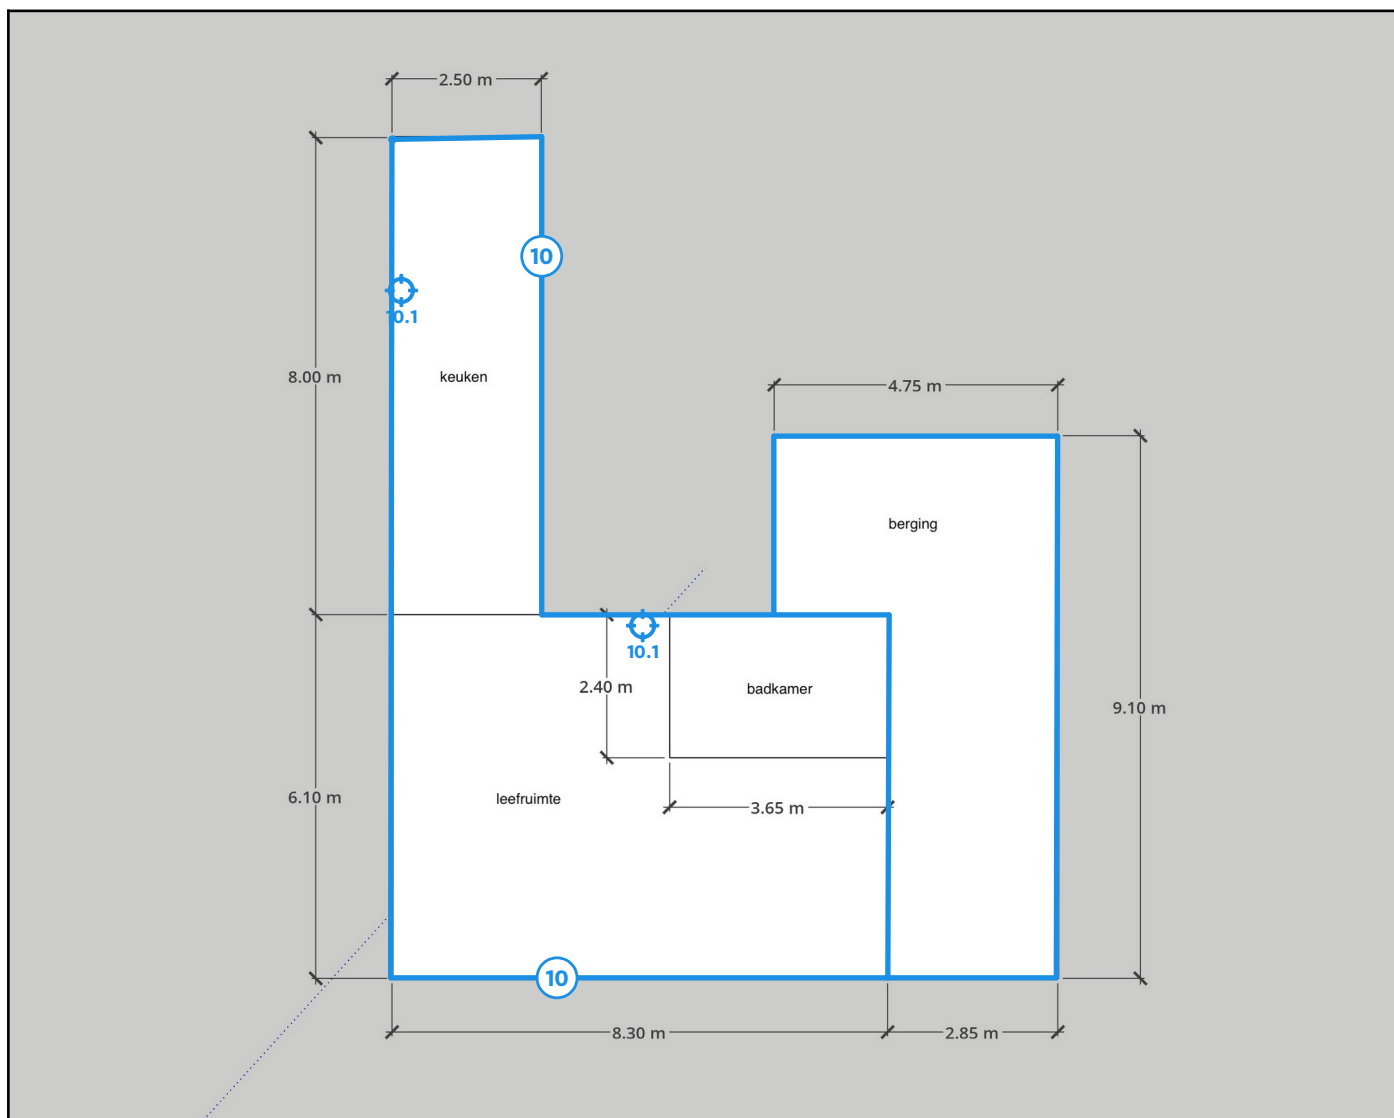
## Plan 1.3: Gelijkvloers

| Beschrijving | Type | Actie |
|---|---|---|
| 10. Pleisterwerk muren | Geen asbest | - |
| 10.1 Code: A - 1 | Mengmonster | - |

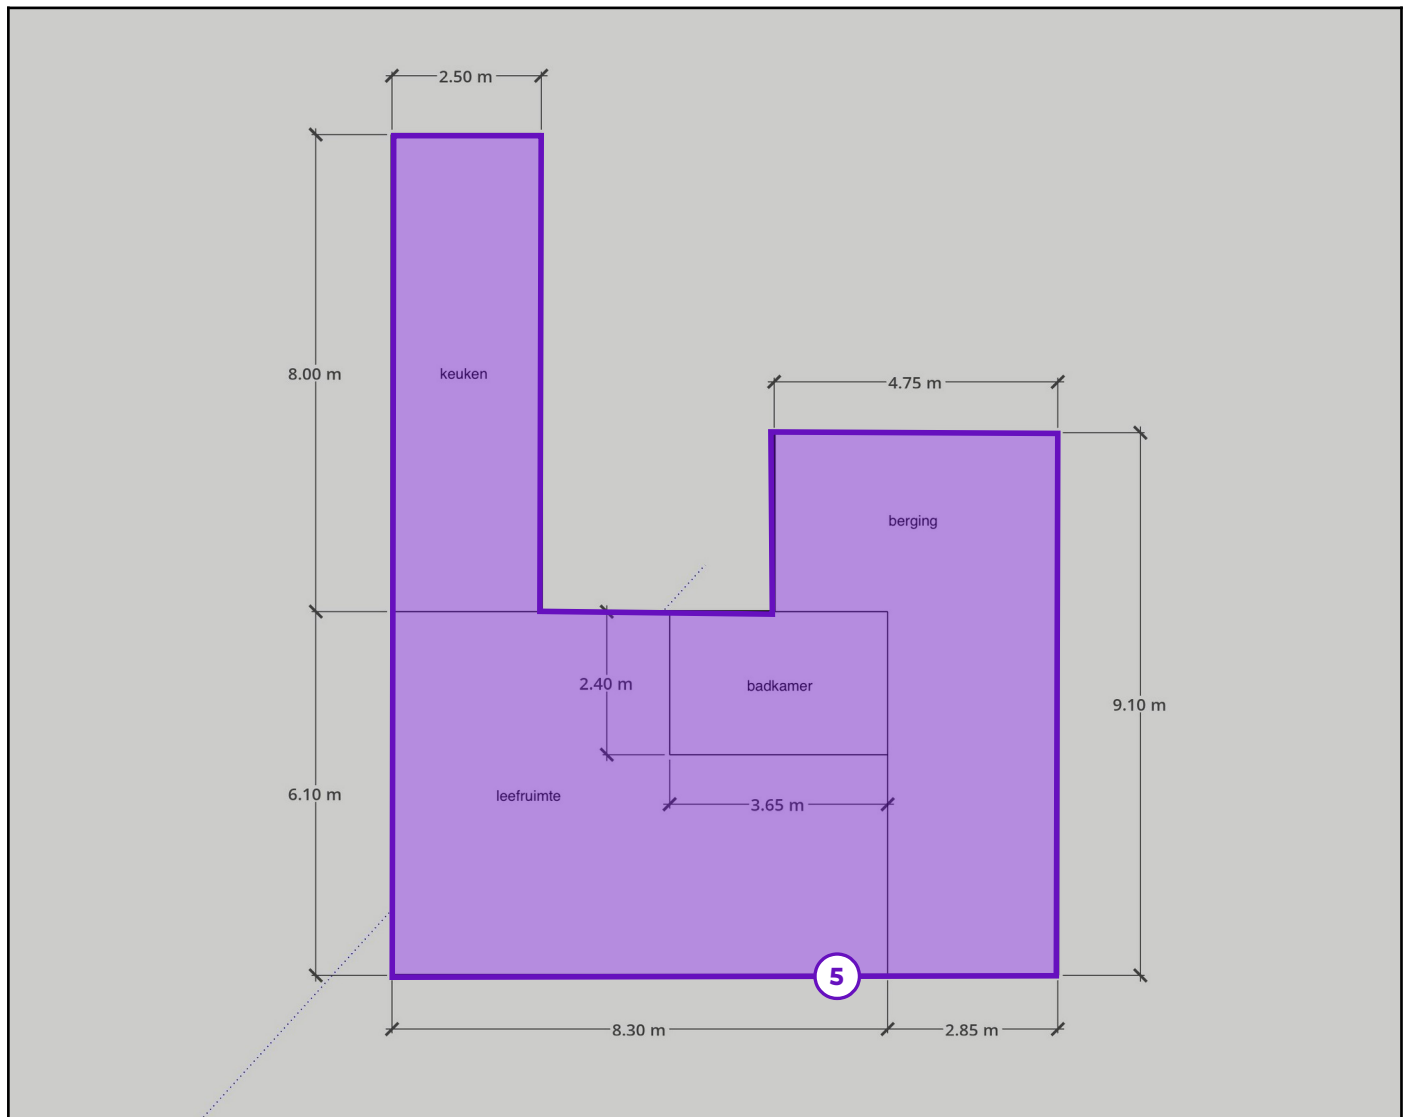
## Plan 1.4: Gelijkvloers

| Beschrijving | Type | Actie |
|---|---|---|
| 5. Valse plafonden | Advies | - |

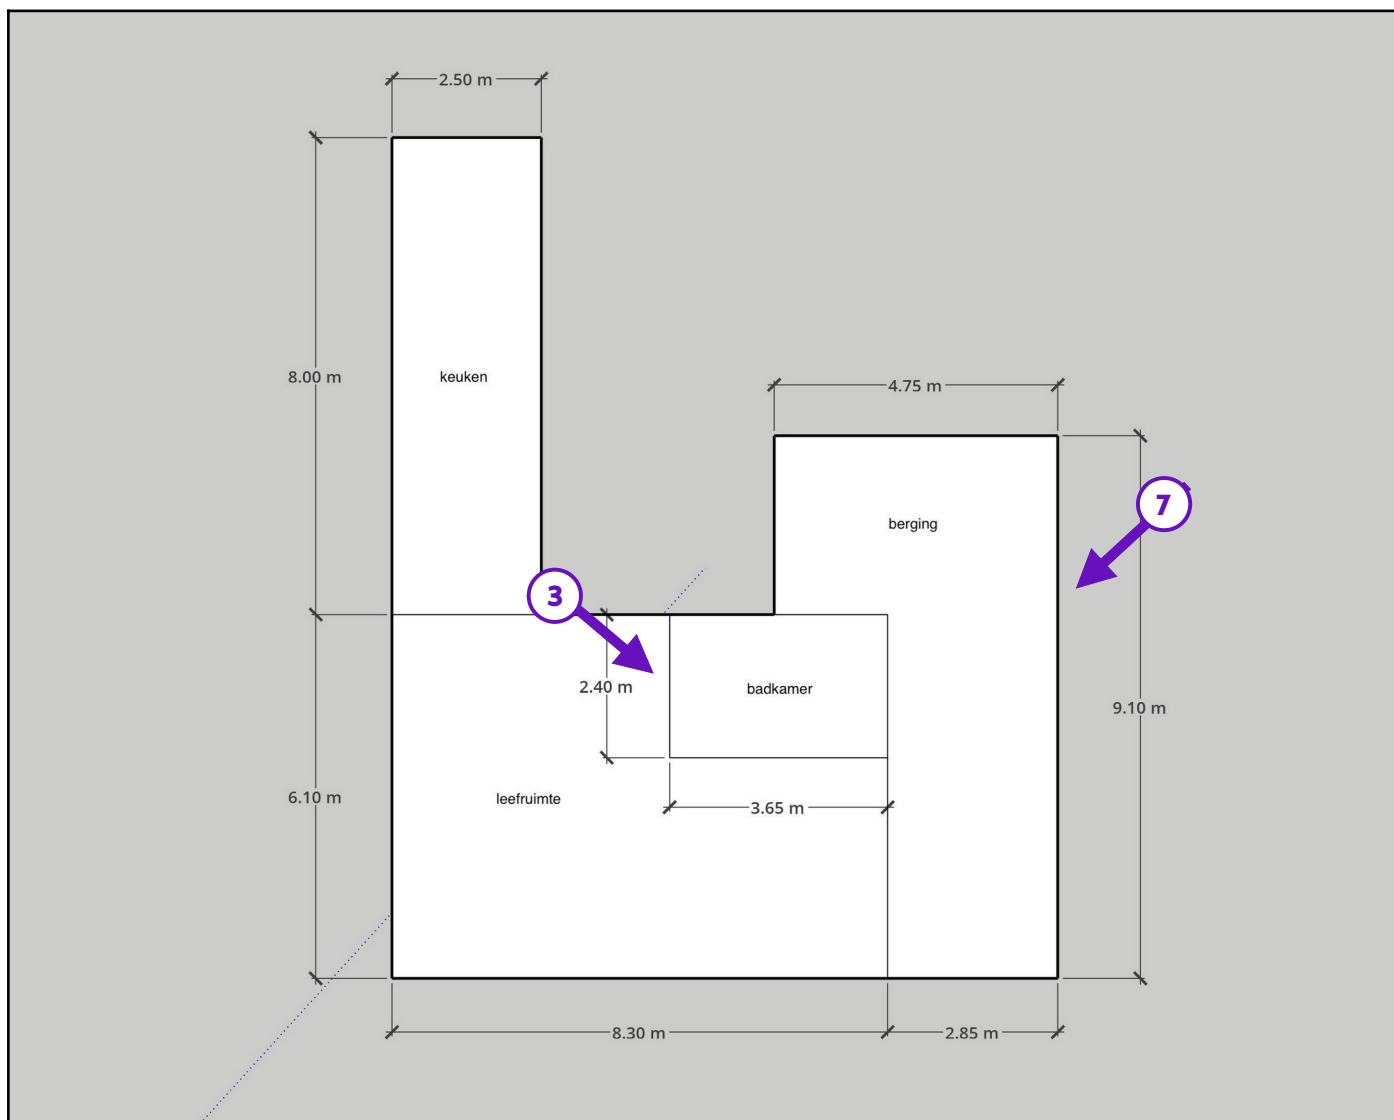
## Plan 1.5: Gelijkvloers

| Beschrijving | Type | Actie |
|---|---|---|
| 3. Digitale elektriciteitsmeter | Advies | - |
| 7. Rookgaskanaal | Advies | - |

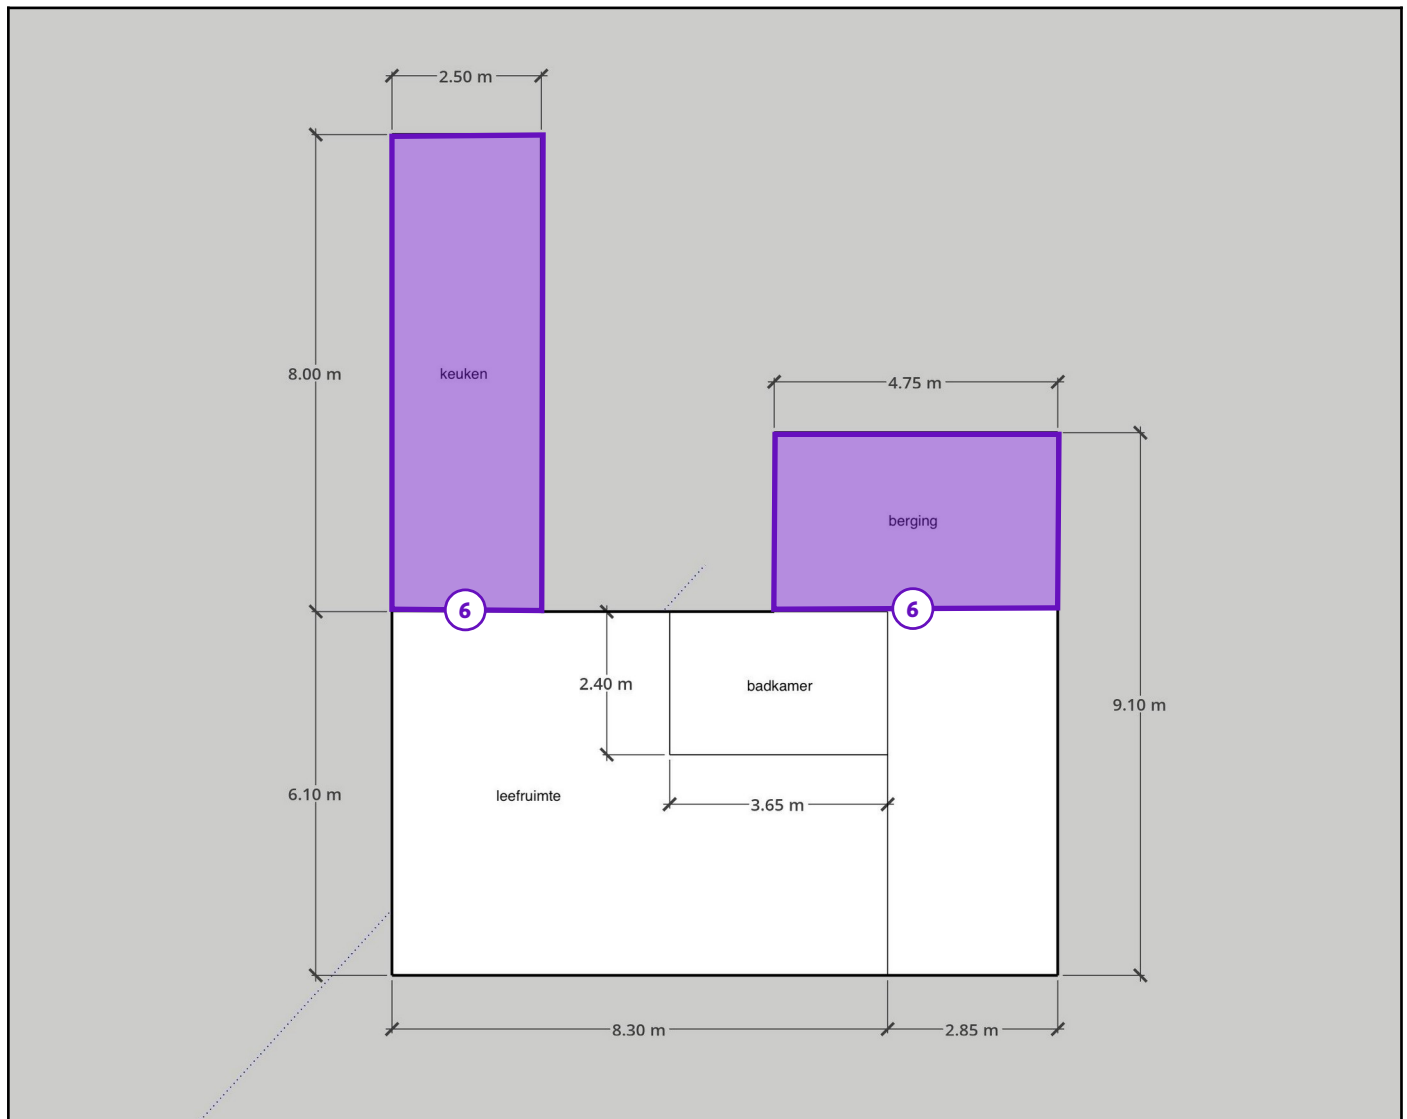
## Plan 1.6: Gelijkvloers

| Beschrijving | Type | Actie |
|---|---|---|
| 6. Roofing plat dak | Advies | - |

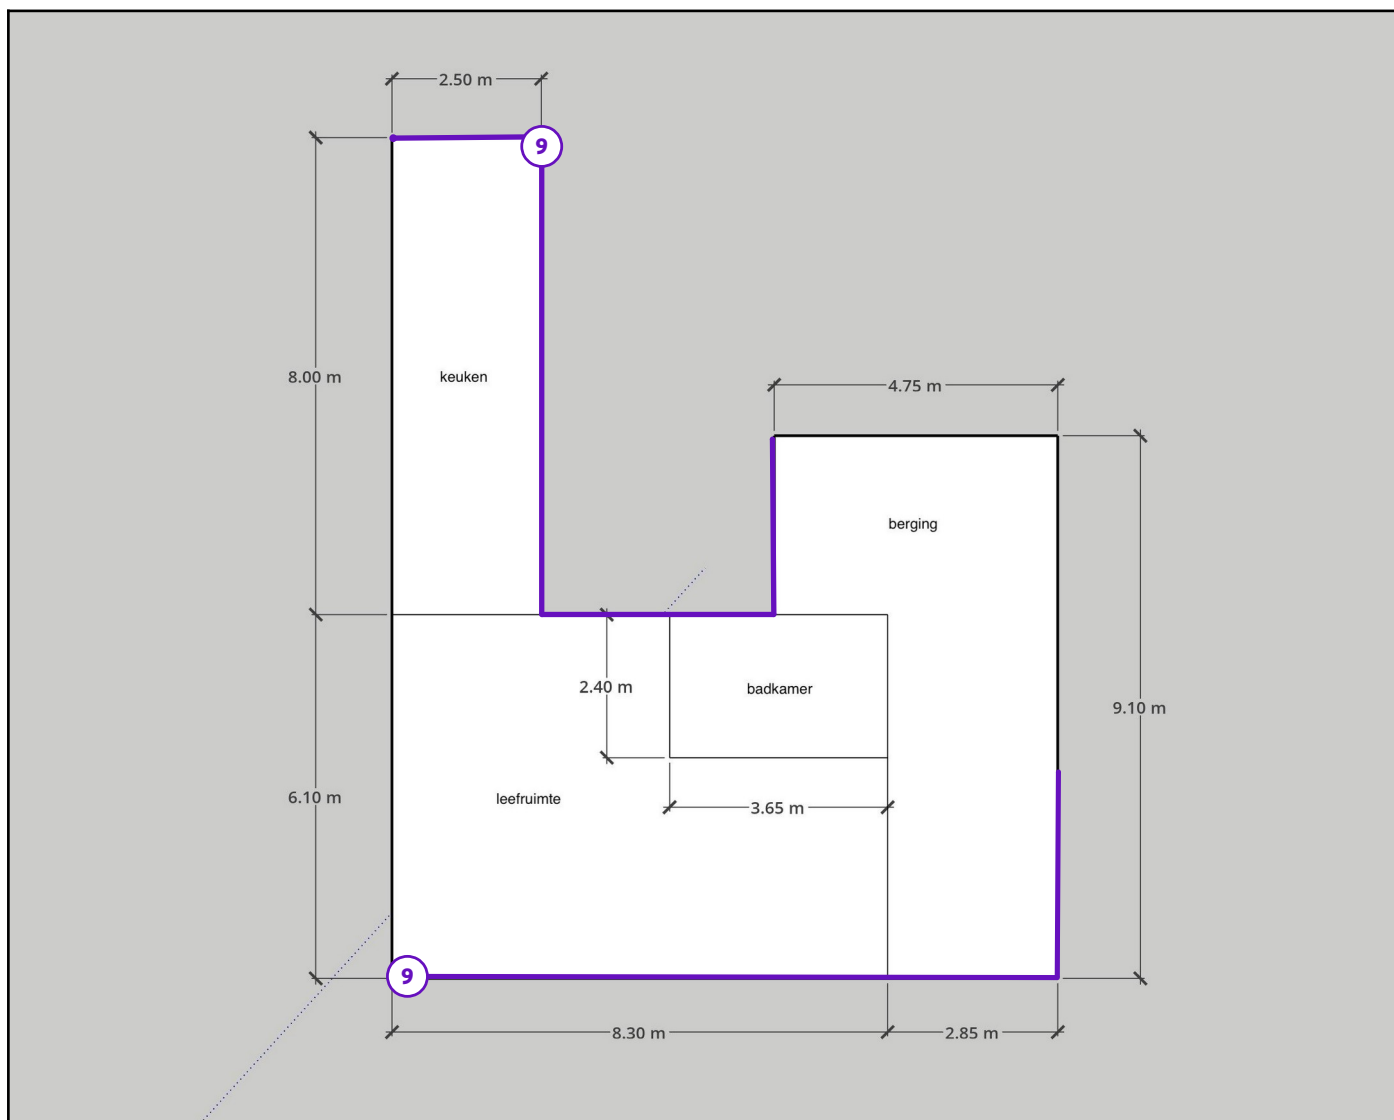
## Plan 1.7: Gelijkvloers

| Beschrijving | Type | Actie |
|---|---|---|
| 9. Crepi buitengevel | Advies | - |

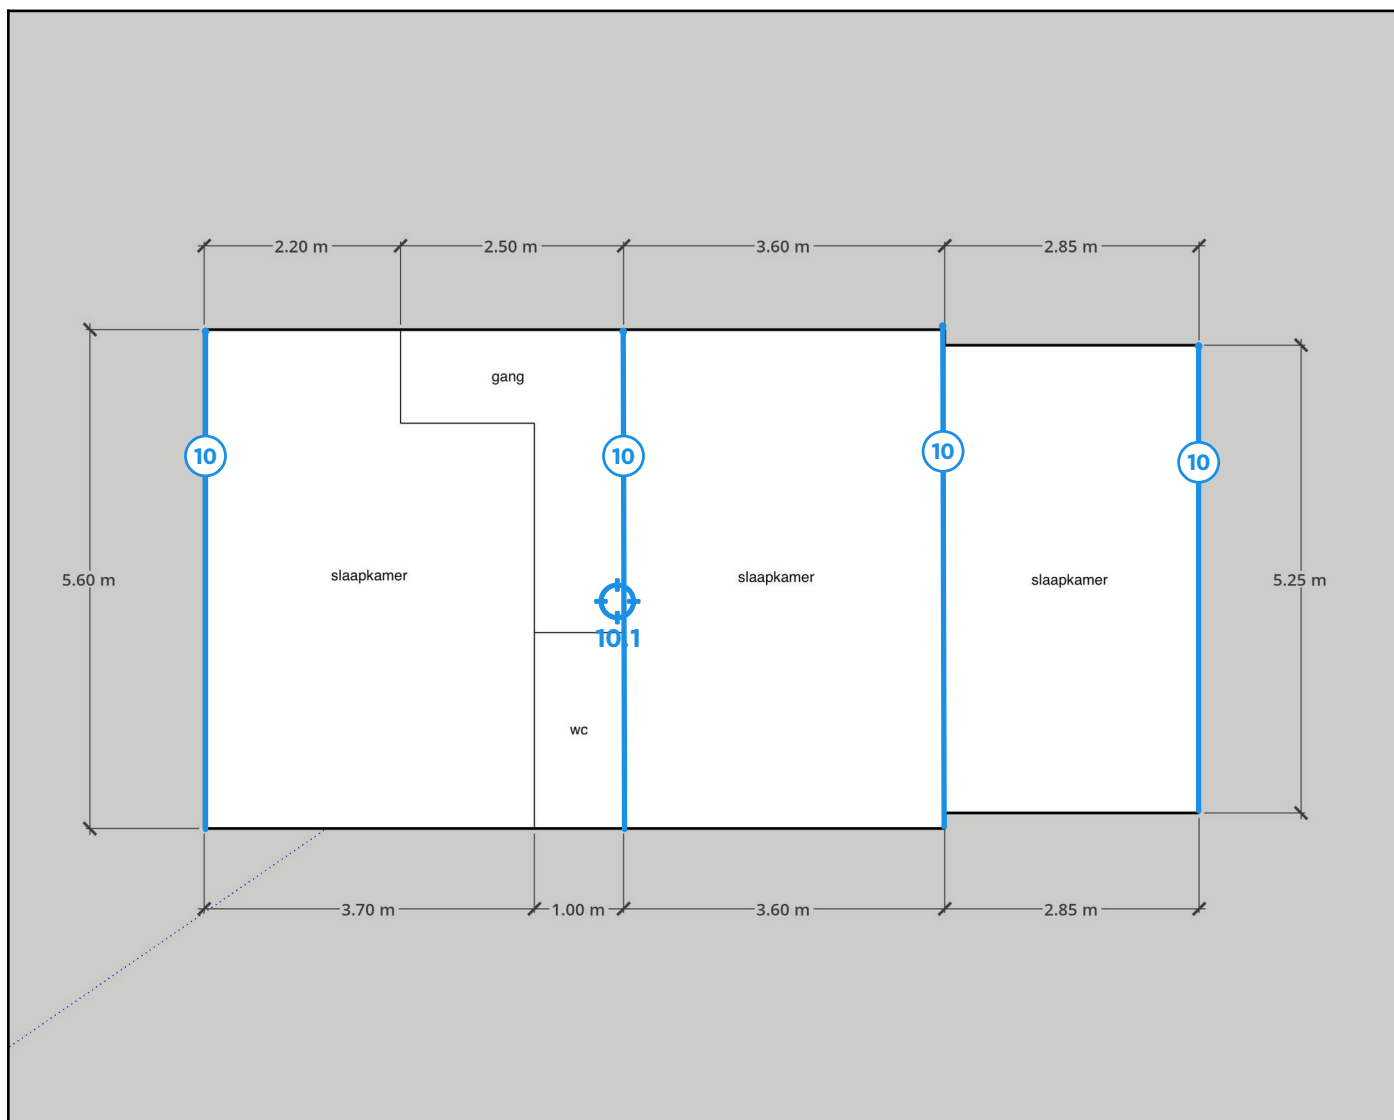
## Plan 1.8: Eerste verdiep

| Beschrijving | Type | Actie |
|---|---|---|
| 10. Pleisterwerk muren | Geen asbest | - |
| 10.1 Code: A - 1 | Mengmonster | - |

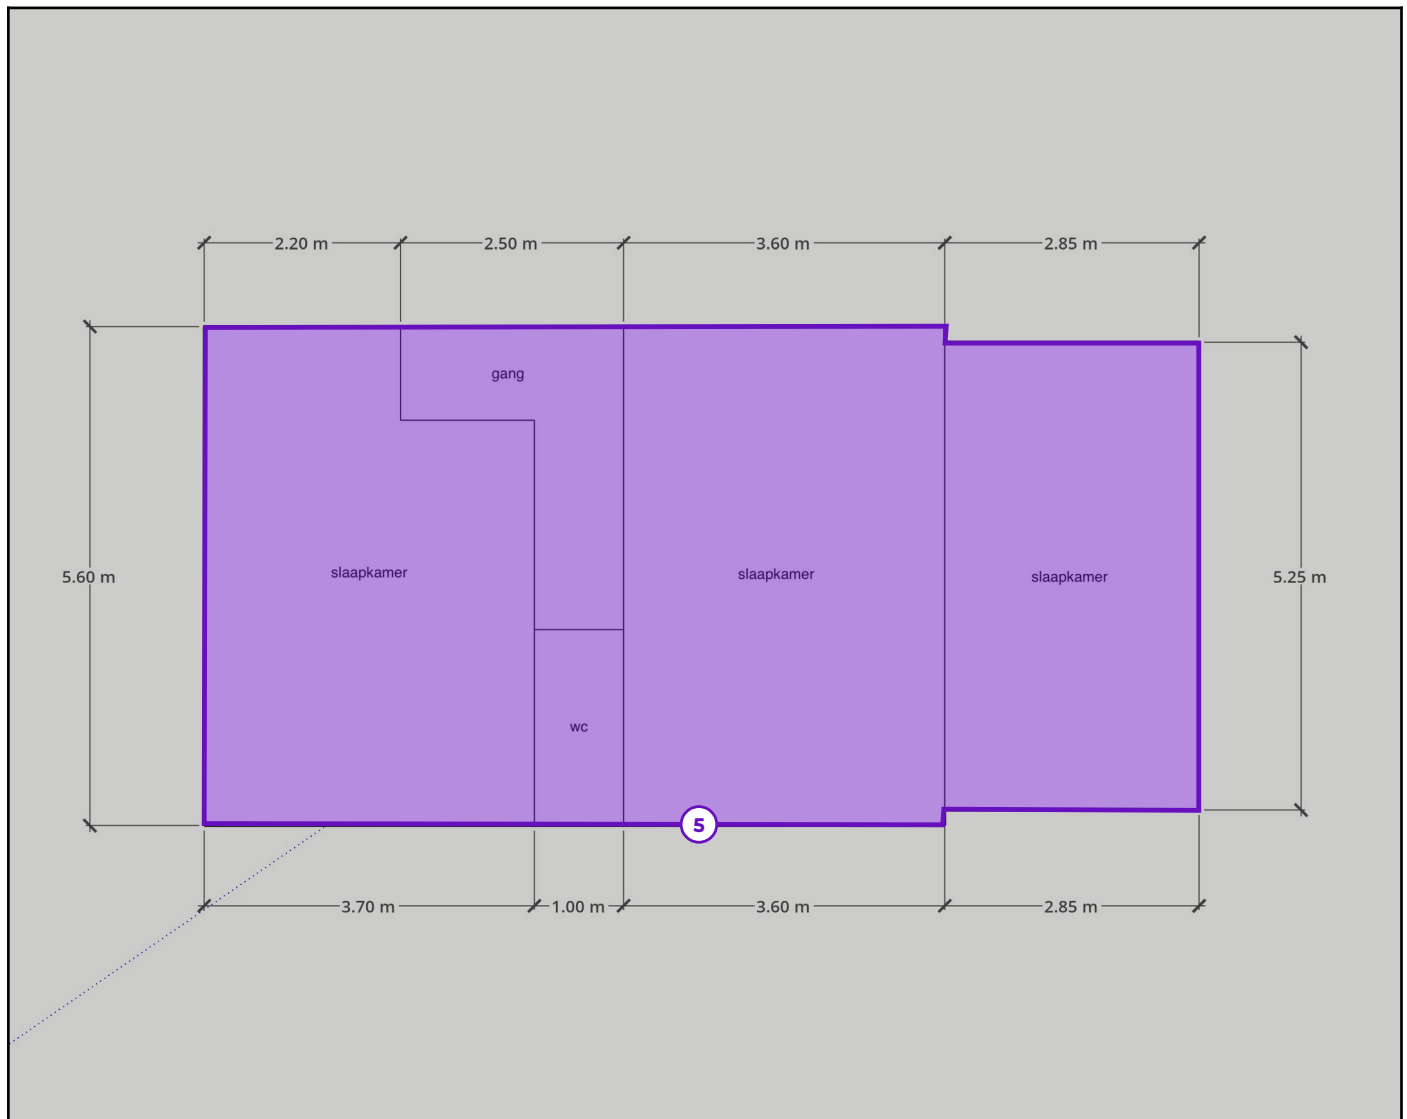
## Plan 1.9: Eerste verdiep

| Beschrijving | Type | Actie |
|---|---|---|
| 5. Valse plafonden | Advies | - |

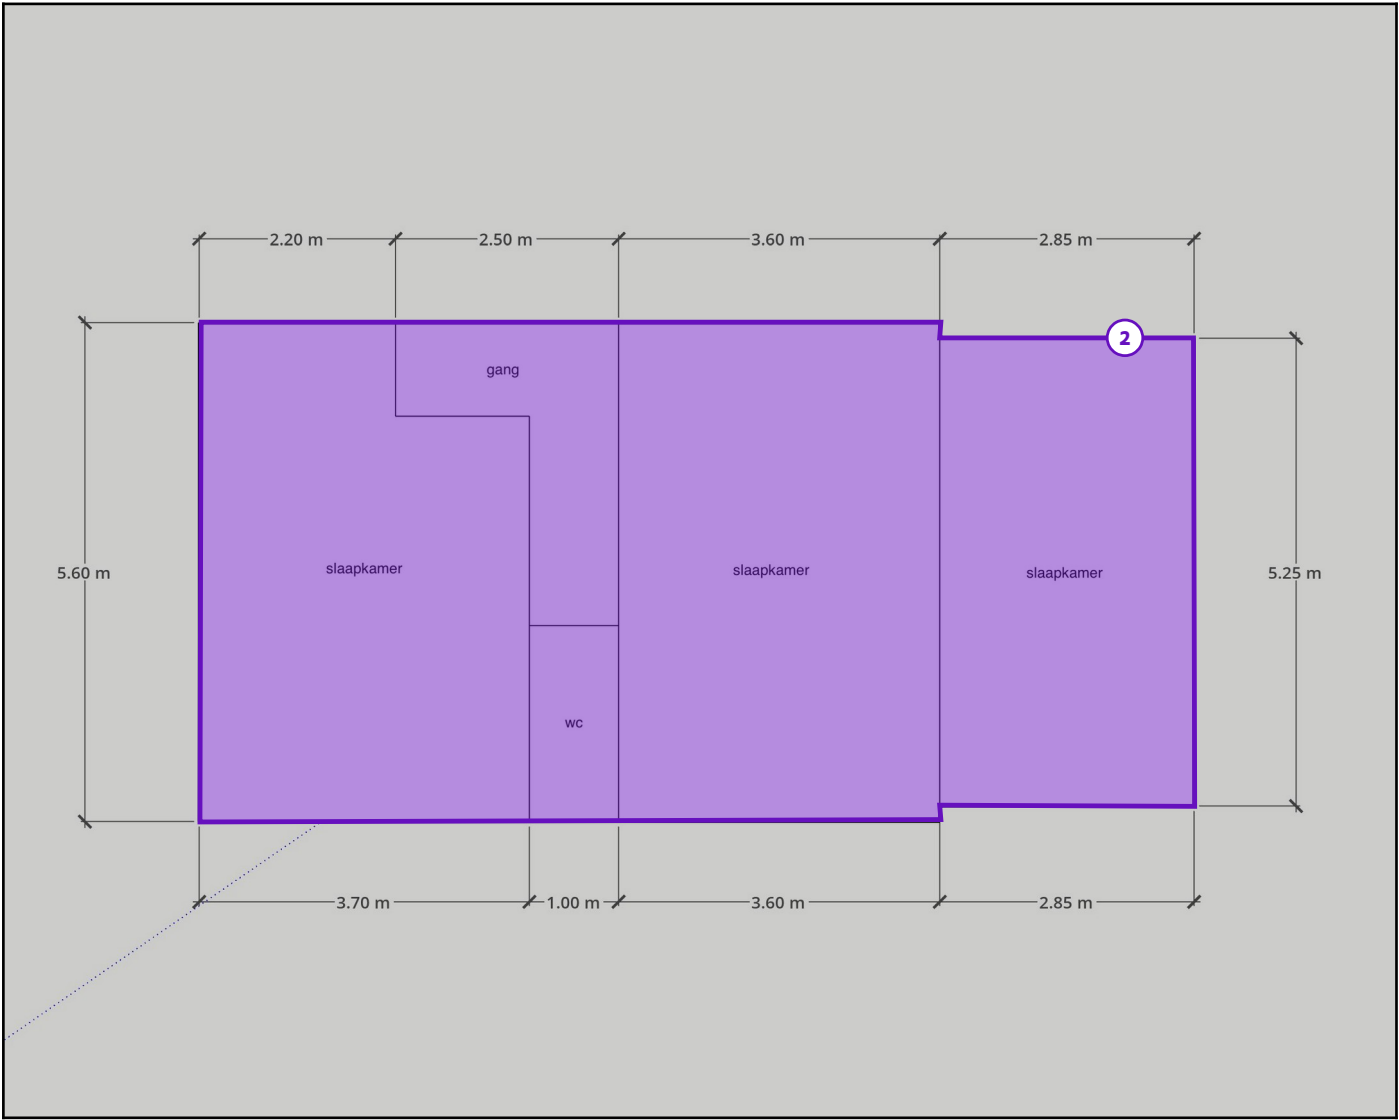
# Plan 1.10: Eerste verdiep

| Beschrijving | Type | Actie |
|---|---|---|
| 2. Onderdak in folie | Advies | - |

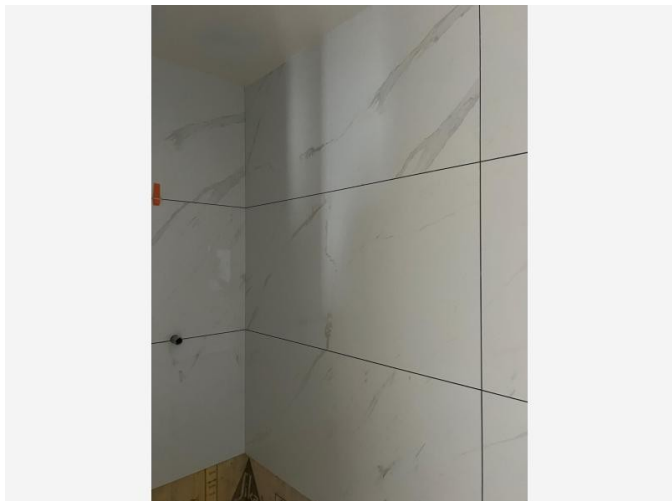
# Fiche 1: Lijm laag achter de faïencetegel van de badkamer

De lijm laag achter de faïencetegel van de badkamer werd geplaatst tijdens de grondige renovatie in 2025. Deze zou dus geen asbest kunnen bevatten.

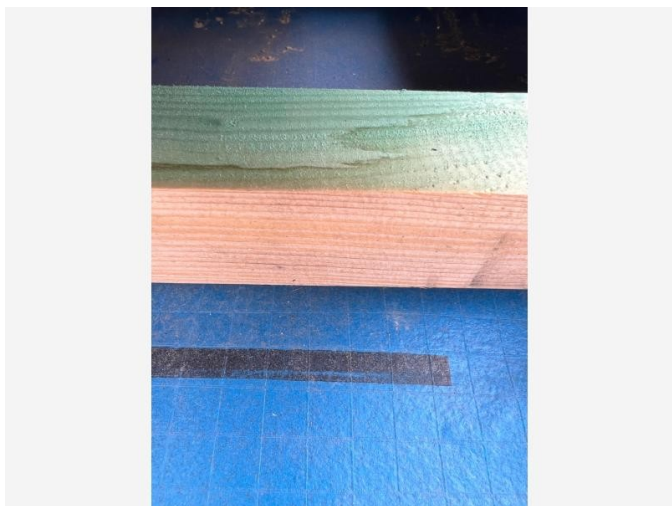
Het onderdak bestaat uit een onderdakfolie. Deze folie bevat geen asbest.

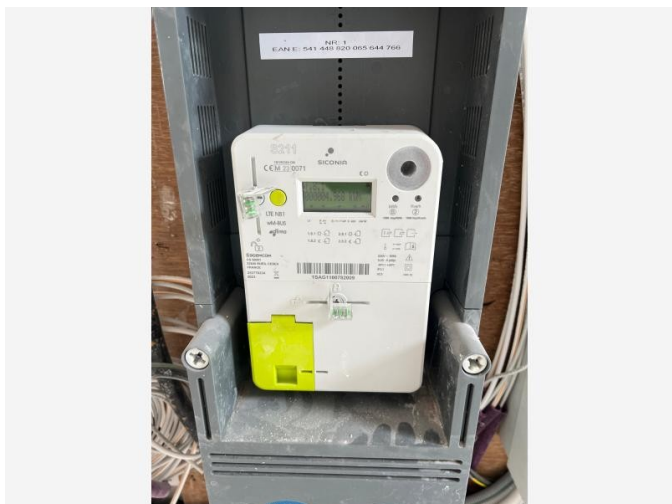
Een digitale elektriciteitsmeter zou geen asbest meer kunnen bevatten.

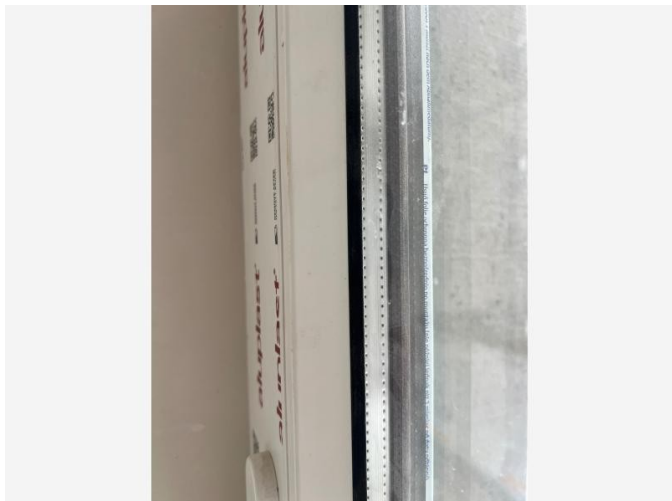
## Fiche 4: Kitwerken binnenzijde tussen schrijnwerk en glas

Het kitwerk tussen het schrijnwerk en het glas is niet-asbestverdacht.

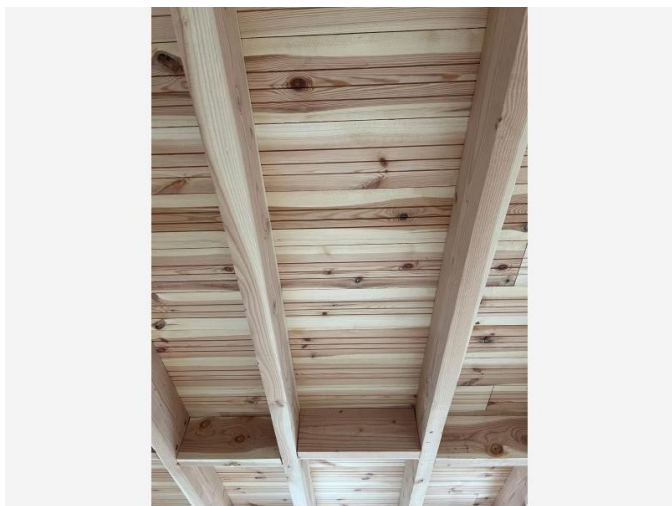
Er is geen pleisterwerk op het plafond zichtbaar/aanwezig. Wees voorzichtig indien er achter de valse plafonden toch pleisterwerk of andere zaken aanwezig zijn die asbesthoudend kunnen zijn want deze werden niet geanalyseerd.

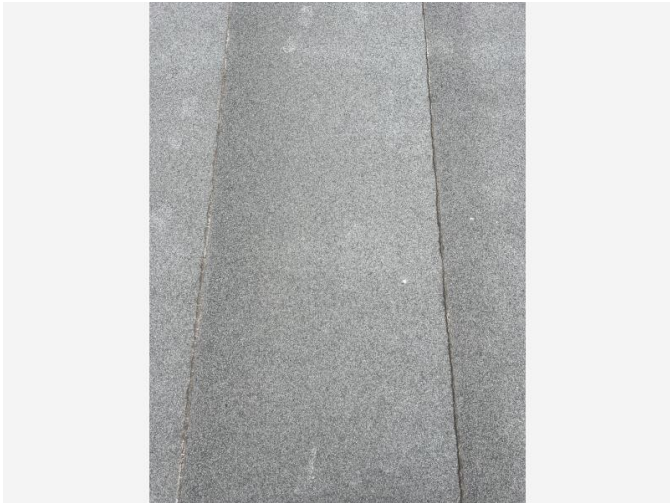
De roofing van het platte dak werd aangebracht tijdens de grondige verbouwing in 2025.

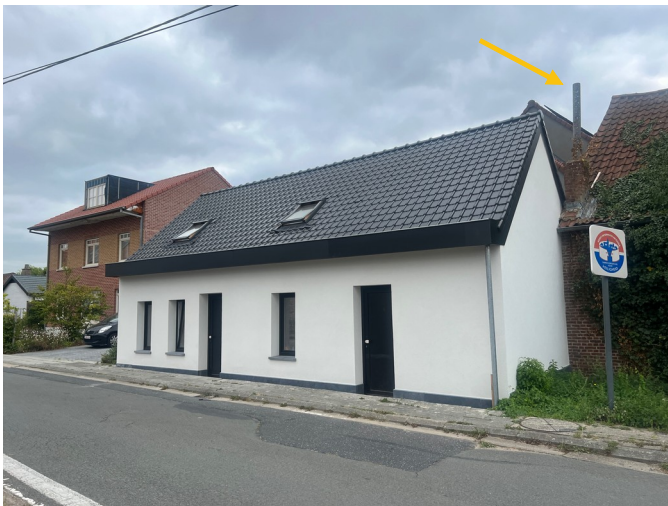
Het rookgaskanaal van de burens rechtsachteraan zou asbest kunnen bevatten. Dit is eigendom van de burens rechtsachteraan maar wees voorzichtig indien je deze zou beschadigen.

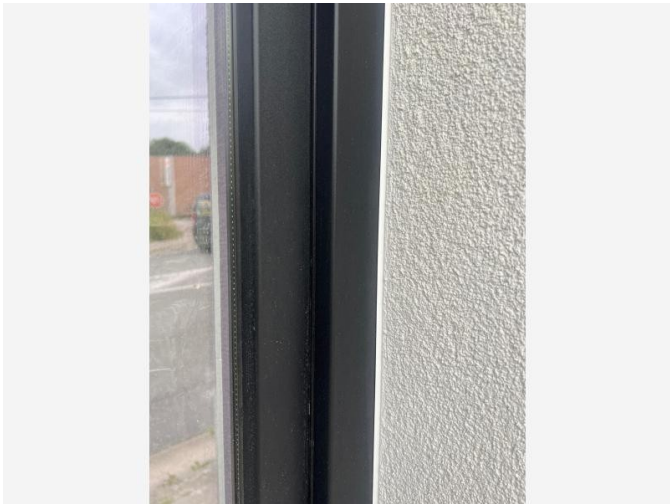
## Fiche 8: Kitwerken tussen buitenparement en schrijnwerk

Het kitwerk tussen het buitenparement en het schrijnwerk is niet-asbestverdacht.

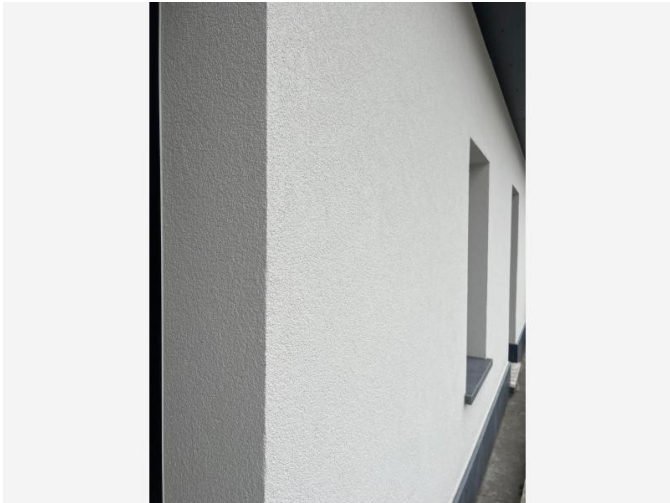
De crepi van de buitengevel werd aangebracht tijdens de grondige verbouwing in 2025.

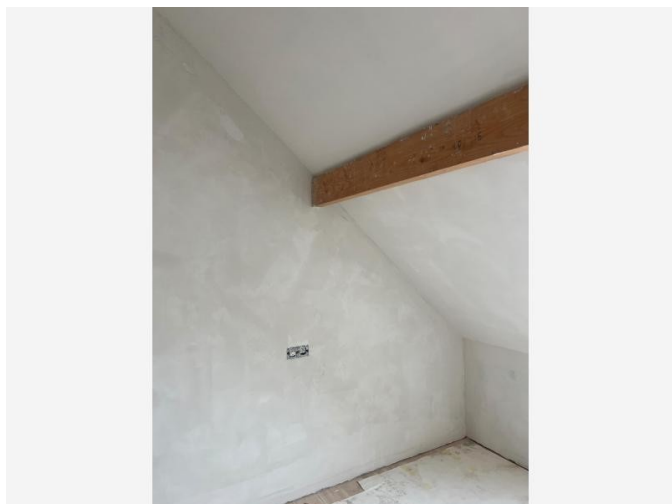
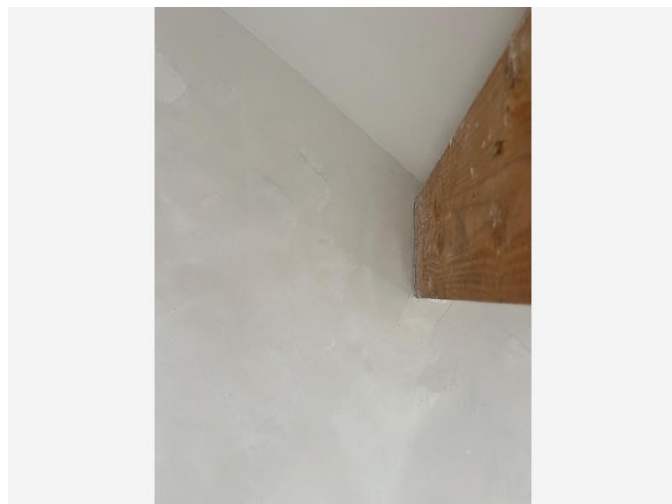
Geen asbest

| # | Type | Referentie | Resultaat |
|---|---|---|---|
| 10.1 | Mengmonster | A - 1 | Geen asbest |
