# Asbestinventarisatetest

Schoolstraat 21, 9820 Merelbeke-Melle

Attestnummer : 20260505-000340.000

Uitgegeven op : 05.05.2026

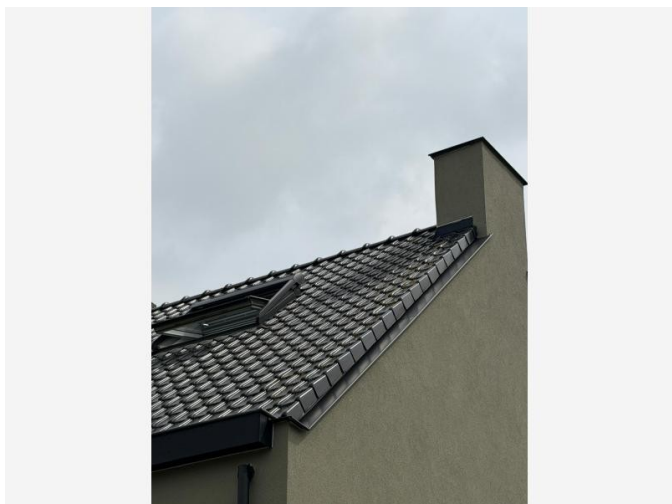
Situeringfoto

**Reden:** Het te onderzoeken materiaal situeert zich hoger dan 3,50 m te rekenen vanaf een veilige ondergrond

**Uitleg van de asbestdeskundige:** Langs het exterieur zijn geen asbestverdachte materialen waarneembaar: bakstenen.

Het interieur van de schouw kan niet gecontroleerd worden, hoger dan 3,5 m.

Bij renovatie of afbraak, waakzaam zijn voor de inwendige structuur en buizen binnen in de schouw, dit over de volledige lengte van de schouw.

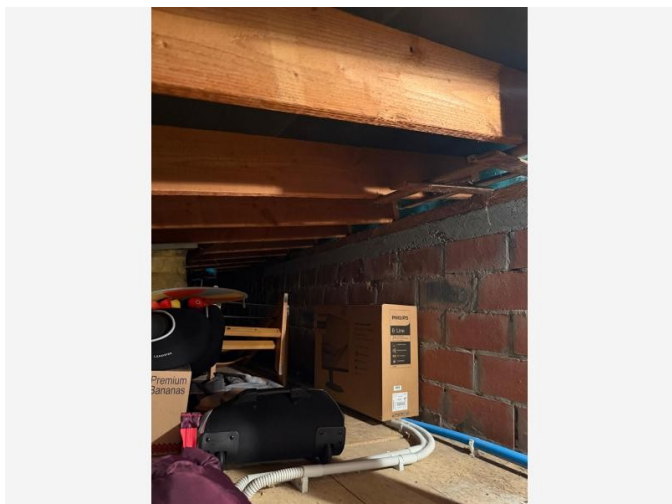
*Situeringfoto*

**Reden:** beperkte hoogte

**Uitleg van de asbestdeskundige:** Beperkte hoogte < 1,5m

De Adi heeft zoveel mogelijk materialen proberen waarnemen.

Door de beperkte hoogte kan de ADI niet alle asbestverdachte materialen waarnemen.

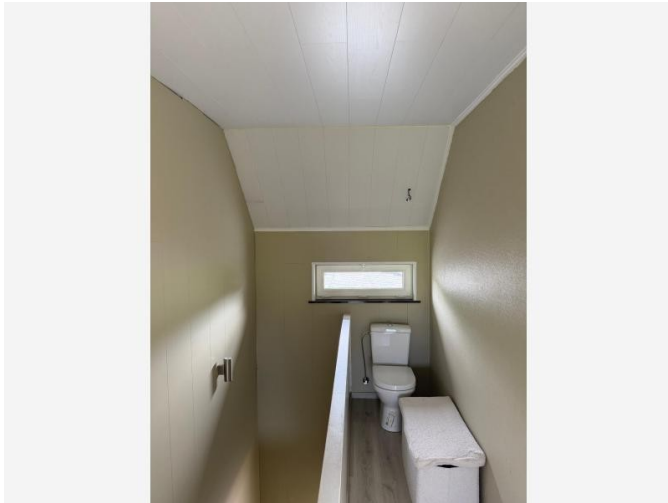
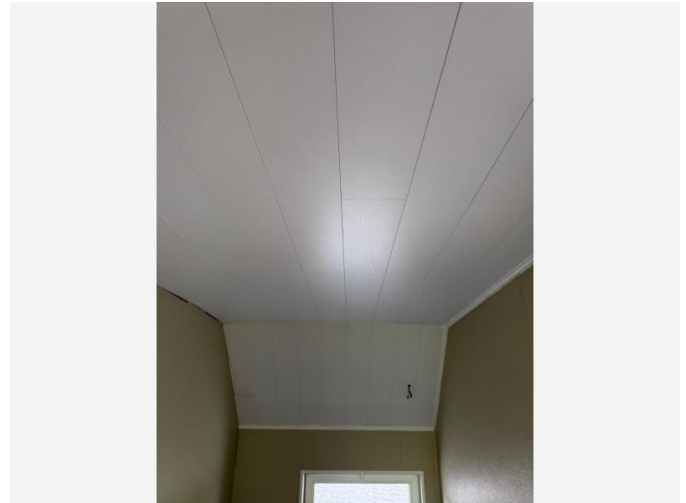
Er werden voorzetwanden (valse muren) aangebracht. Als deskundige kan ik geen uitspraak doen over eventuele asbestverdachte toepassingen die aanwezig zijn of verborgen zitten achter de voorzetwanden. Bij renovaties, sloop of verbouwingen is het aan te raden een destructieve asbestinventaris op te stellen voor deze ruimtes.

Op de dag van de inspectie was het materiaal van de voorzetwanden niet definieerbaar. (hout, gipskarton, kunststof...)

De adi is opzoek gegaan naar de smeerlaag van eventuele gipskarton platen. De smeerlagen waren niet waarneembaar.

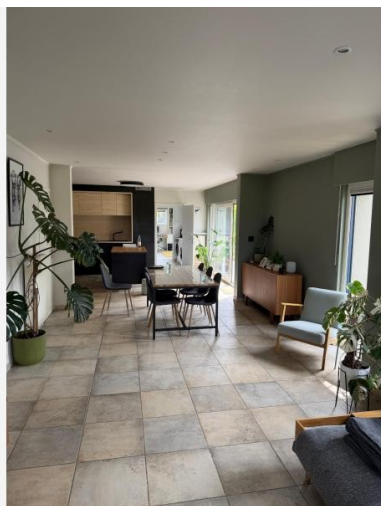
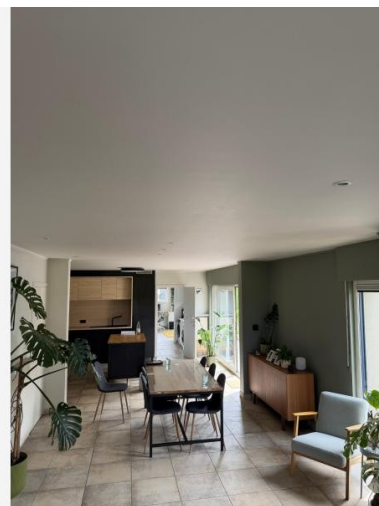
Er werden verlaagde plafonds aangebracht.

De verlaagde plafonds bestaan uit volgende materialen: gipsplaten, hout en kunststof.

De deskundige kan geen uitspraak doen over onderliggende materialen .

Op de dag van de inspectie was het materiaal van de verlaagde plafonds niet definieerbaar. (hout, gipskarton, kunststof...)

De adi is opzoek gegaan naar de smeerlaag van eventuele gipskarton platen. De smeerlagen waren niet waarneembaar.

Daarbij kan een aanvullend destructief onderzoek uitsluitel bieden .

Wees waakzaam bij afbraak.

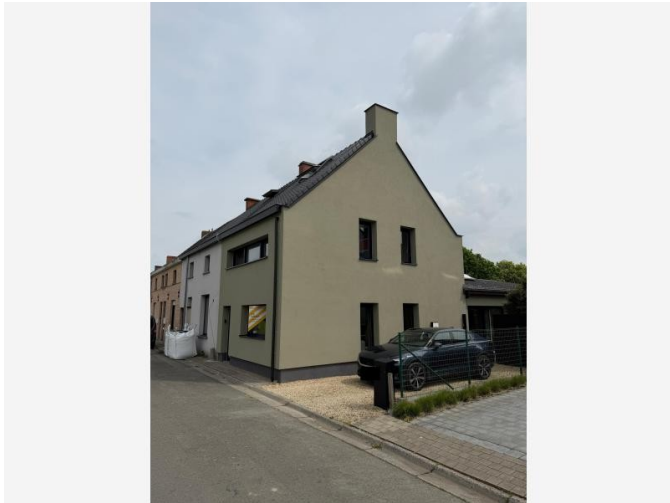
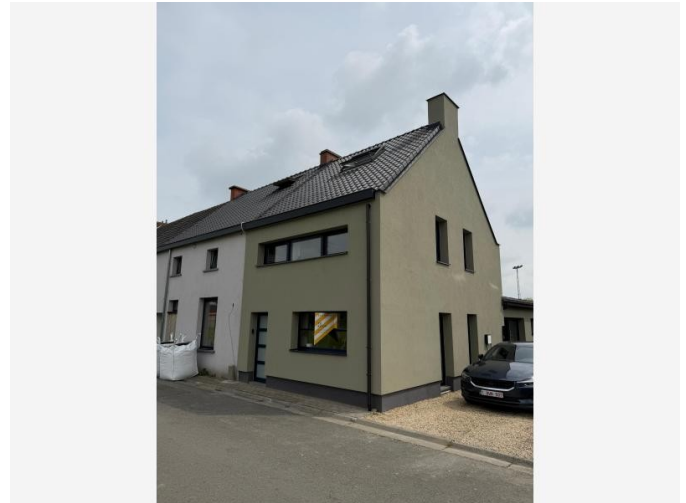
Dit is een vernieuwing van een vorig attest na renovatie + aanpassing aan IP2 + extra staalname

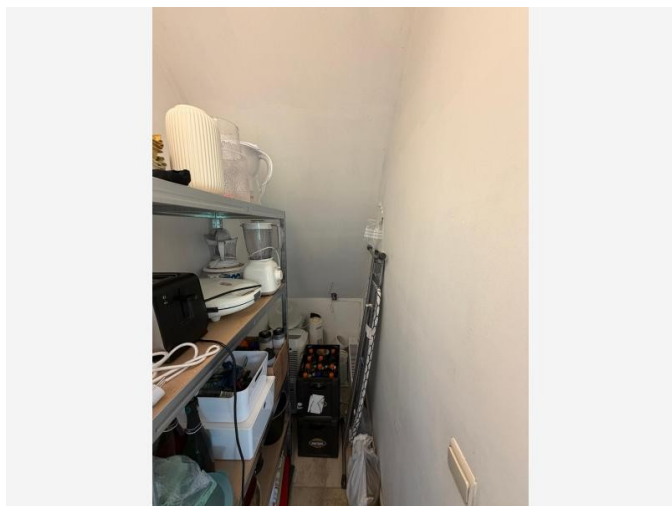
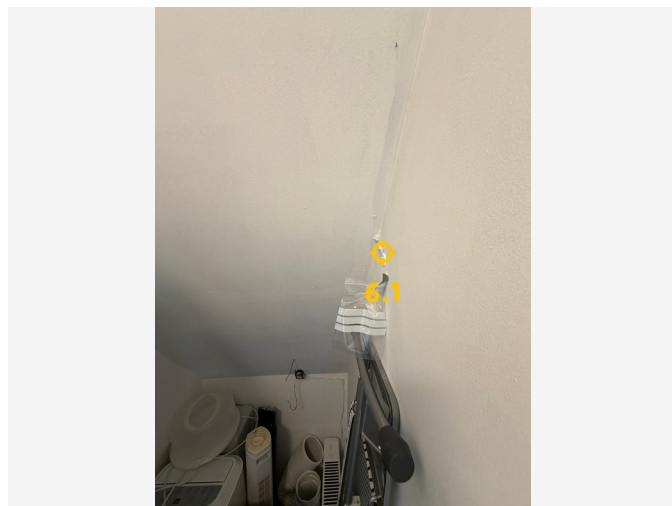
Geen asbest

#	Type	Referentie	Resultaat
6.1	Mengmonster	Wandpleister	Geen asbest

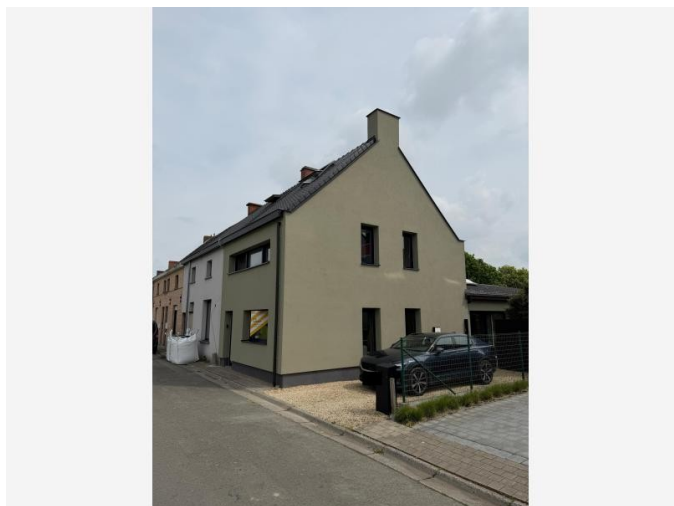
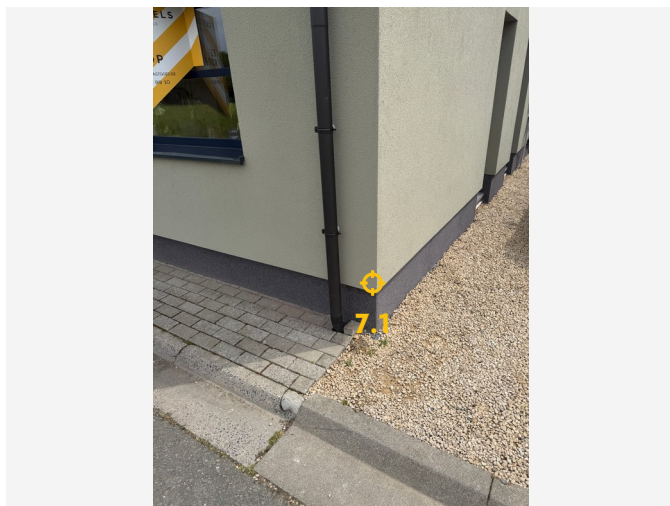
Geen asbest

#	Type	Referentie	Resultaat
7.1	Mengmonster	crepi	Geen asbest

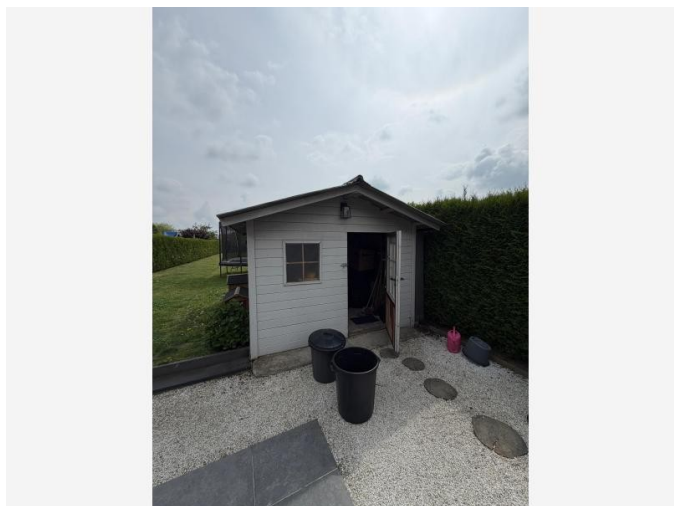
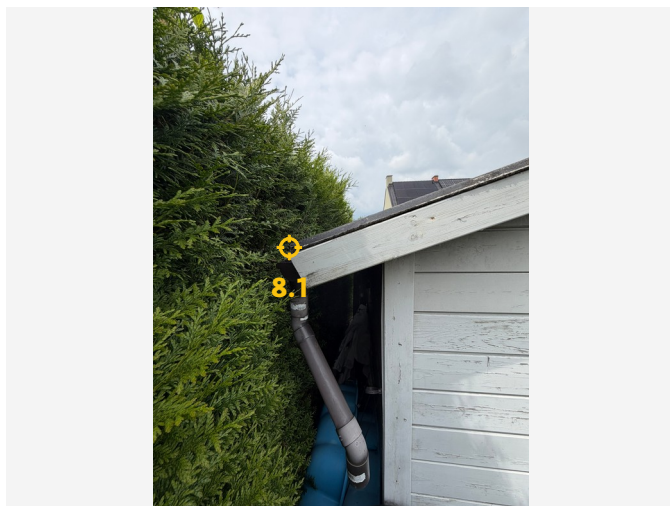
Geen asbest

#	Type	Referentie	Resultaat
8.1	Puntmonster	golfplaat achteraan	Geen asbest
