# Asbestinventarisatetest

Elsstraat 4, 9270 Laarne

Attestnummer : 20260925-000232.000

Uitgegeven op : 25.09.2026

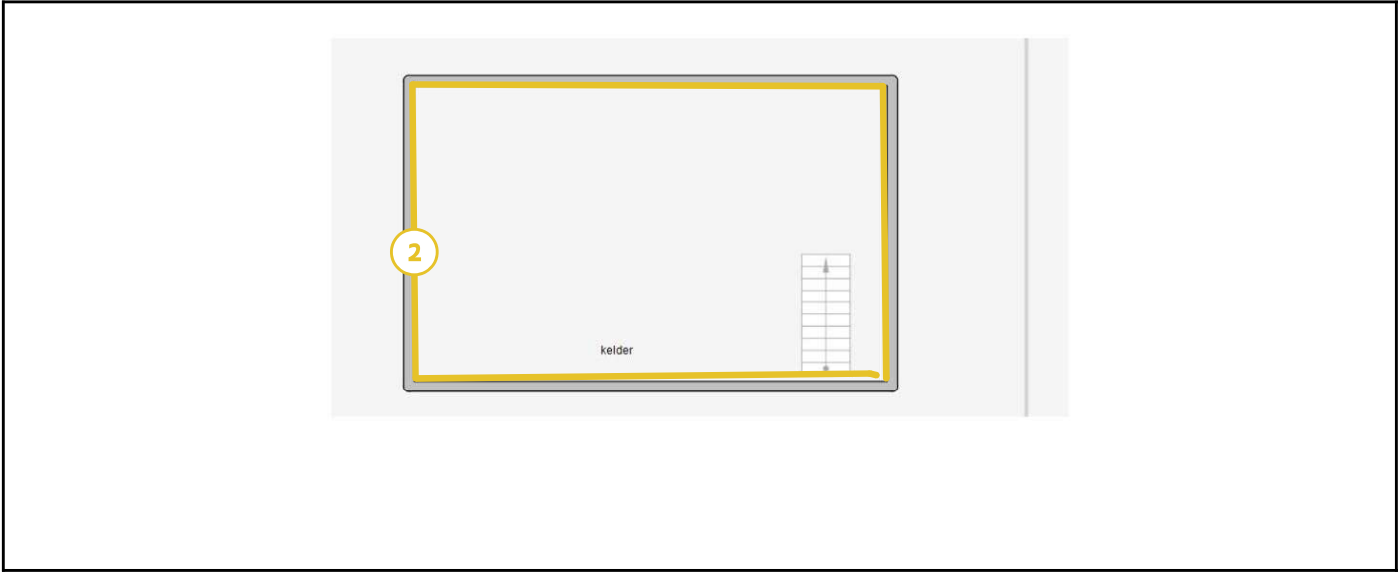
# Plan 1.1: kelder

| Beschrijving | Type | Actie |
|---|---|---|
| 2. cementlaag kelder | Asbestmateriaal | Zorgvuldig beheren |

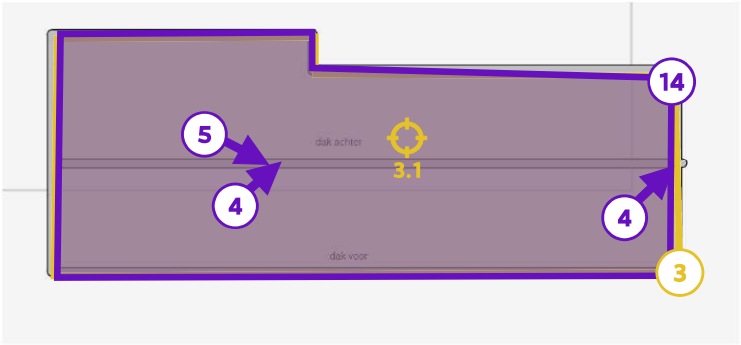
# Plan 1.7: dakplan

| Beschrijving | Type | Actie |
|---|---|---|
| 3. Menuiserie onderdakplaat schuin dak | Asbestmateriaal | Zorgvuldig beheren |
| 4. Onderzoeksbepierking schouwen | Bepierking | - |
| 5. dakpannen rondom schouw | Advies | - |

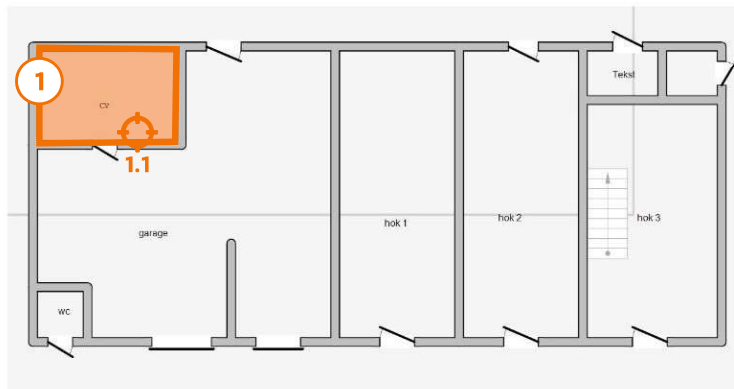
## Plan 2.2: glv plafonds

| Beschrijving | Type | Actie |
|---|---|---|
| 1. Menuiserie plaat plafond cv ruimte | Asbestmateriaal | <a href="#">Verwijderen</a> |
| 1.1 Code: 202608001121/03 | Puntmonster | - |

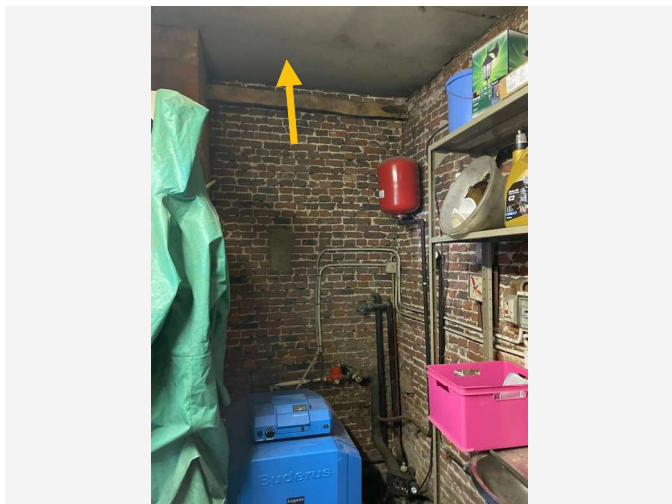
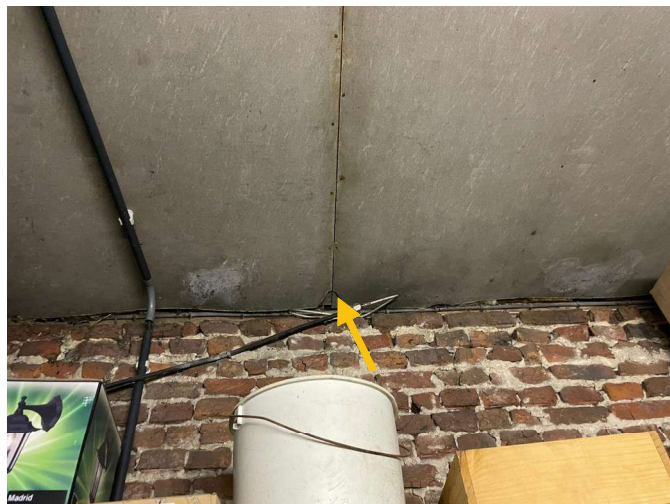
| Eindbeoordeling materiaalisico | Verhoogd materiaalisico en/of verhoogde kans op vezelvrijgave |

| Gebondenheid | Categorie 1: hechtgebonden in oorsprong |
| Asbestsoort (vezeltype) | Alleen chrysotiel aanwezig |
| Asbestconcentratie | Laag (< 50%) |
| Afschermingsgraad van het gehele materiaal | Geheel of deels vrij aan de binnenlucht, maar geen contact met binnenluchtstromen |
| Toestand van het materiaal | Matig beschadigd, matig verweerd |

| # | Type | Referentie | Resultaat |
|---|---|---|---|
| 1.1 | Puntmonster | 202608001121/03 | Chrysotiel |

| Beschrijving | Menuiserite plaat plafond cv ruimte |

Verwijderen

- Zorg voor een veilig beheer. Vermijd het beschadigen van het asbestmateriaal. Controleer de toestand jaarlijks op wijzigingen.
- Verwijder dit asbestmateriaal zo snel mogelijk. Volg de toestand goed op.

- Eenvoudige handelingen: mag via doe-het-zelf of door werknemer(s) met opleidingsattest eenvoudige handelingen  
Deze asbesthoudende menuiserieplaten mogen verwijderd worden dmv. eenvoudige handeling.

Na fixatie of overvloedig bevochtigen kunnen de menuiserieplaten verwijderd worden zonder te breken.

Bij het verwijderen dienen de nodige PBM's (minimaal mondkap type FFP3, wegwerpoverall Cat III type 5/6, voldoende sterke wegwerphandschoenen en eenvoudig afwasbaar schoeisel / overschoenen type Cat III type 5/6) gedragen te worden.

De menuiserieplaten moeten in de voorziene asbest-afvalzakken verpakt worden en afgevoerd worden naar een geschikte afvalverwerker.

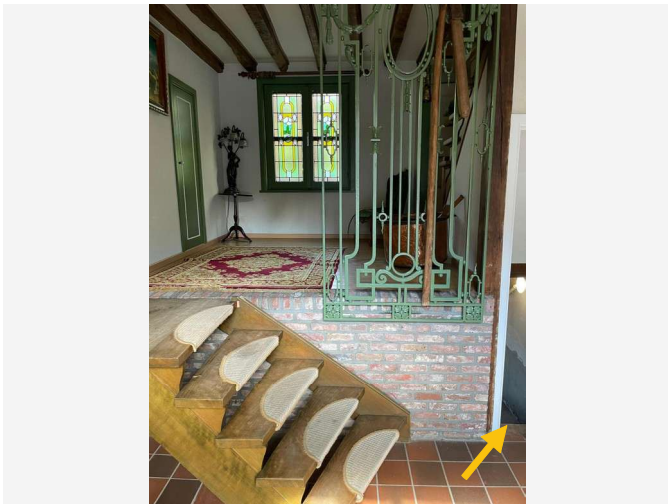
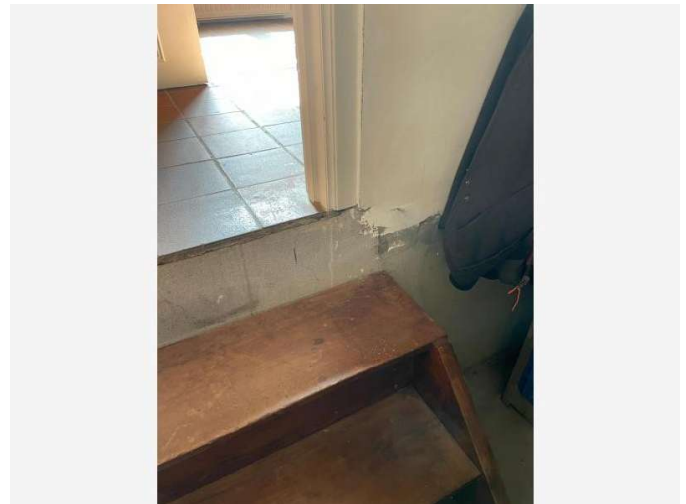
| Eindbeoordeling materiaalrisico | Laag materiaalrisico en/of verlaagde kans op vezelvrijgave |

| Gebondenheid | Categorie 1: hechtgebonden in oorsprong |
| Asbestsoort (vezeltype) | Crocidoliet aanwezig |
| Toestand van het materiaal | Licht beschadigd, licht verweerd. Intacte calciumsilicaatplaat of materiaal met categorie 3-gebondenheid |

| Beschrijving | cementlaag kelder |
| Identificatiemethode | <p>De asbestdeskundige beoordeelt het materiaal als asbestverdacht en dus asbesthoudend, en dit zonder monstername.</p> <p>Motivatie: De monstername brengt andere schade aan dan schade die inherent is aan de monstername.</p> |

Zorgvuldig beheren

- Zorg voor een veilig beheer. Vermijd het beschadigen van het asbestmateriaal. Controleer de toestand jaarlijks op wijzigingen.
- Voer bijkomende staalname(s) uit.

- Hermetische zone (erkend asbestverwijderaar)  
Er dient bijkomend staalonderzoek te worden uitgevoerd op de aanwezige cementeringslaag om de aan- of afwezigheid van asbestvezels te bevestigen of uit te sluiten.

Indien uit de labo-analyse blijkt dat de cementeringslaag asbest bevat, dient deze volledig te worden verwijderd via een hermetisch afgesloten zone. Dit is noodzakelijk aangezien de betreffende asbesttoepassing niet kan worden verwijderd zonder breekwerken en zich bevindt in een gesloten ruimte (kelder), waardoor een gecontroleerde en veilige saneringsmethode vereist is.

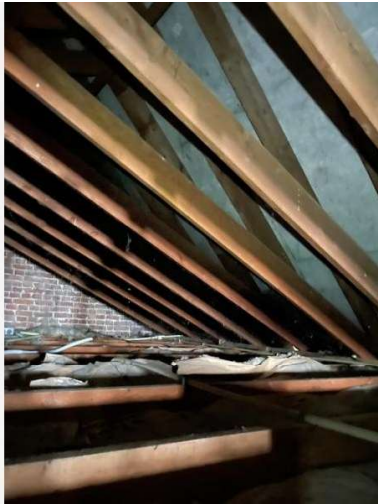
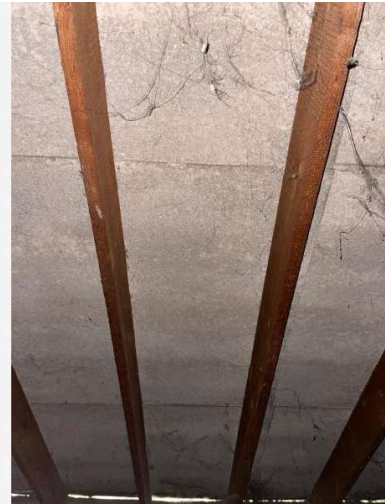
| Eindbeoordeling materiaalisico | Laag materiaalisico en/of verlaagde kans op vezelvrijgave |

| Gebondenheid | Categorie 1: hechtgebonden in oorsprong |
| Asbestsoort (vezeltype) | Alleen chrysotiel aanwezig |
| Toestand van het materiaal | Licht beschadigd, licht verweerd. Intacte calciumsilicaatplaat of materiaal met categorie 3-gebondenheid |

| # | Type | Referentie | Resultaat |
|---|---|---|---|
| 3.1 | Puntmonster | 202608001121/04 | Chrysotiel |

| Beschrijving | Menuiserite onderdakplaat schuin dak |
| Eenvoudig bereikbaar | Nee <ul style="list-style-type: none"><li>• Het asbestmateriaal is bedekt (uitgezonderd laag verf, coating, behang, kunststof, textiel) en het wegnemen van het bedekkende materiaal kan niet zonder het bedekkende materiaal te beschadigen.</li></ul> |

Zorgvuldig beheren

- Zorg voor een veilig beheer en verwijder dit asbestmateriaal wanneer het bij werken eenvoudig bereikbaar wordt. Controleer de toestand jaarlijks op wijzigingen.

- Eenvoudige handelingen: mag via doe-het-zelf of door werknemer(s) met opleidingsattest eenvoudige handelingen  
Deze asbesthoudende menuiserieplaten mogen verwijderd worden dmv. eenvoudige handeling.

Na fixatie of overvloedig bevochtigen kunnen de menuiserieplaten verwijderd worden zonder te breken.

Bij het verwijderen dienen de nodige PBM's (minimaal mondmasker type FFP3, wegwerpoveral Cat III type 5/6, voldoende sterke wegwerphandschoenen en eenvoudig afwasbaar schoeisel / overschoenen type Cat III type 5/6) gedragen te worden.

De menuiserieplaten moeten in de voorziene asbest-afvalzakken verpakt worden en afgevoerd worden naar een geschikte afvalverwerker.

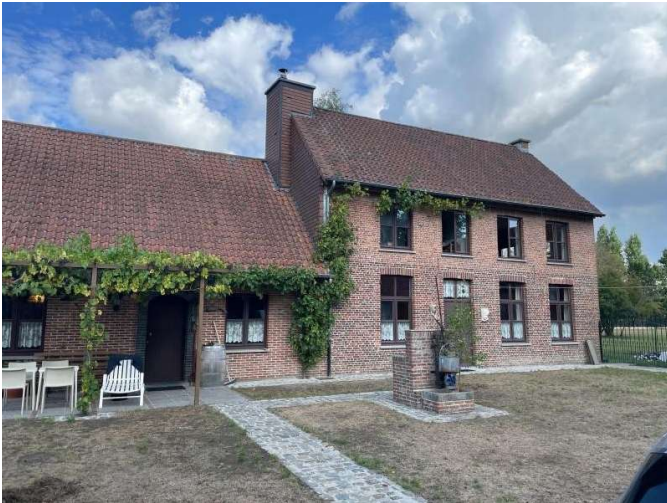
**Reden:** Het te onderzoeken materiaal situeert zich hoger dan 3,50 m te rekenen vanaf een veilige ondergrond
