# Asbestinventarisatattest

Koning-Albertlaan 22, 9080 Lochristi

Attestnummer : 20260805-000326.000

Uitgegeven op : 05.08.2026

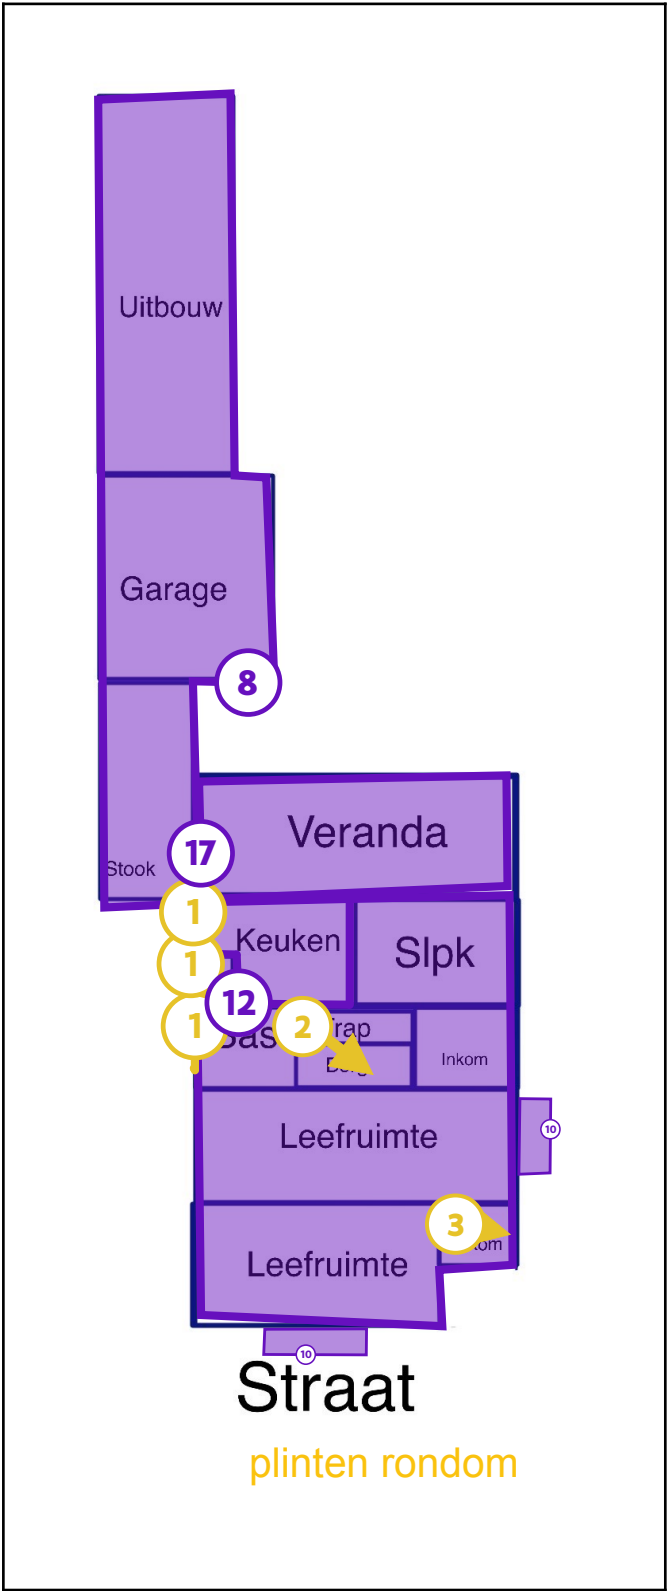
# Plan 1.4: Gelijksvloer

| 1. Massal vensterbank | Asbestmateriaal | Zorgvuldig beheren |
| 2. Bakeliet toepassingen | Asbestmateriaal | Zorgvuldig beheren |
| 3. Bakeliet teller & zekering | Asbestmateriaal | Zorgvuldig beheren |

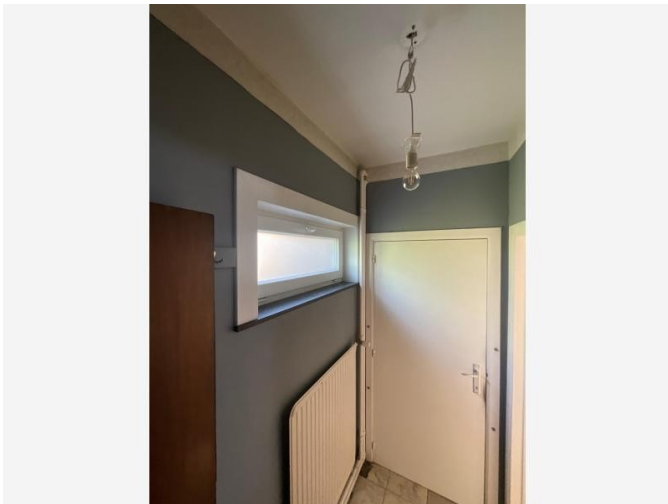
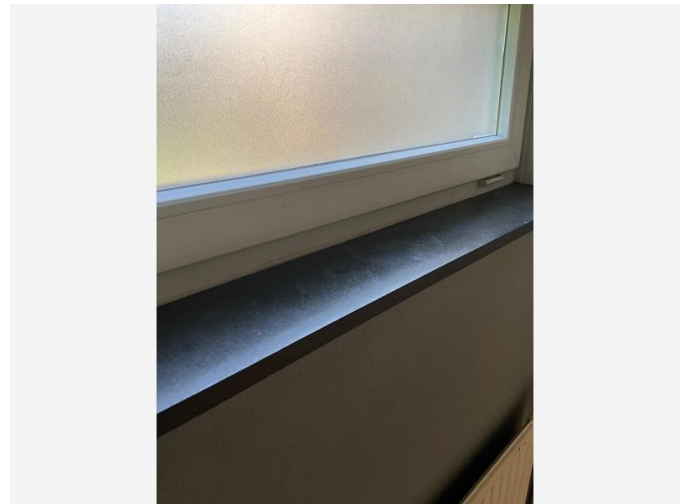
| Eindbeoordeling materiaalrisico | Zeer laag materiaalrisico en/of zeer lage kans op vezelvrijgave |

| Asbestconcentratie | Laag (< 50%) |
| Toestand van het materiaal | Onbeschadigd, niet verweerd |

| Beschrijving | Massal vensterbank |
| Asbestmateriaal | Plaat, paneel, tablet - Type Massal |

- Zorg voor een veilig beheer. Vermijd het beschadigen van het asbestmateriaal. Controleer de toestand jaarlijks op wijzigingen.
- Voer bijkomende staalname(s) uit.

- Eenvoudige handelingen: mag via doe-het-zelf of door werknemer(s) met opleidingsattest eenvoudige handelingen  
Indien de vensterbanktablet(ten) rondom worden losgemaakt & in zijn geheel worden verwijderd kan dit via eenvoudige handelingen.

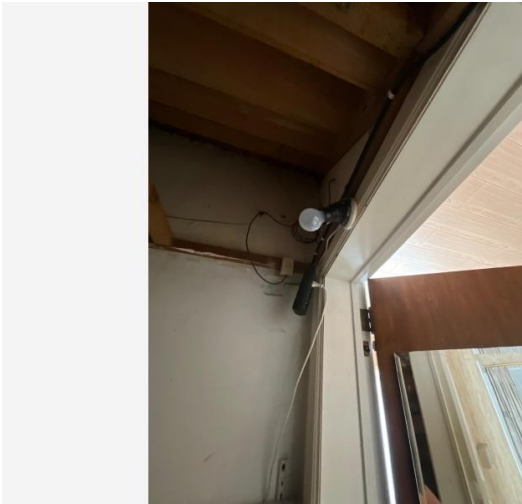
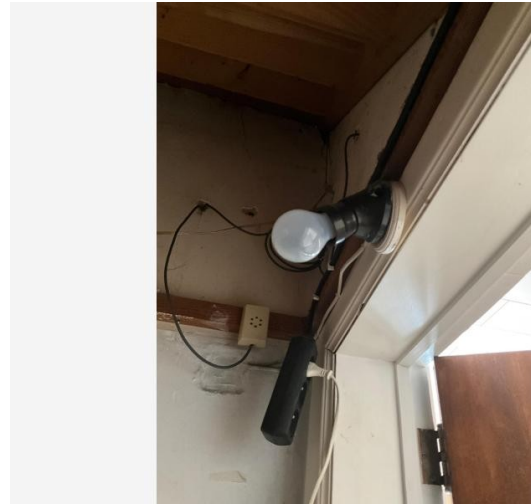
| Eindbeoordeling materiaalisico | Laag materiaalisico en/of verlaagde kans op vezelvrijgave |

| Asbestsoort (vezeltype) | Crocidoliet aanwezig |
| Toestand van het materiaal | Onbeschadigd, niet verweerd |

| Beschrijving | Bakeliet toepassingen |

- Zorg voor een veilig beheer. Vermijd het beschadigen van het asbestmateriaal. Controleer de toestand jaarlijks op wijzigingen.
- Voer bijkomende staalname(s) uit.

- Eenvoudige handelingen: mag via doe-het-zelf of door werknemer(s) met opleidingsattest eenvoudige handelingen  
De toepassingen kunnen worden losgeschroefd en in zijn geheel worden verwijderd.

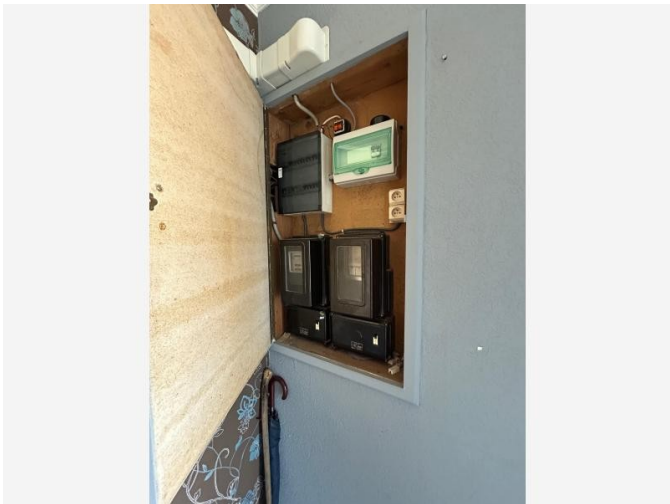
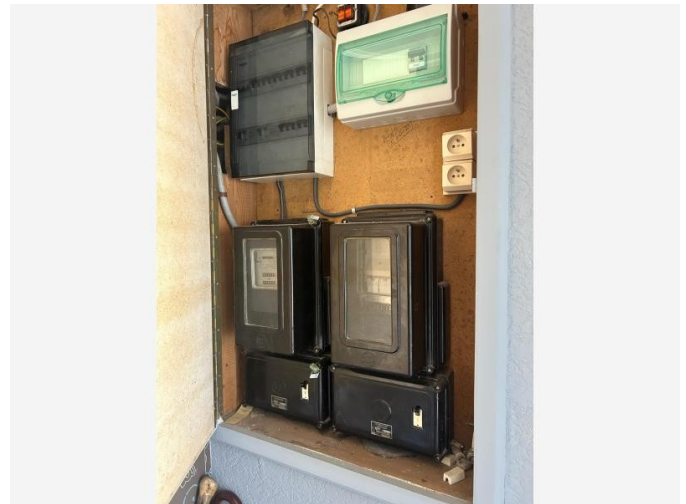
| Eindbeoordeling materiaalisico | Laag materiaalisico en/of verlaagde kans op vezelvrijgave |

| Asbestsoort (vezeltype) | Crocidoliet aanwezig |
| Toestand van het materiaal | Onbeschadigd, niet verweerd |

| Beschrijving | Bakeliet teller & zekering |

- Zorg voor een veilig beheer. Vermijd het beschadigen van het asbestmateriaal. Controleer de toestand jaarlijks op wijzigingen.
- Voer bijkomende staalname(s) uit.

- Eenvoudige handelingen: mag via doe-het-zelf of door werknemer(s) met opleidingsattest eenvoudige handelingen  
De toepassingen kunnen worden losgeschroefd en in zijn geheel worden verwijderd. Laten vervangen door de bevoegde instanties.

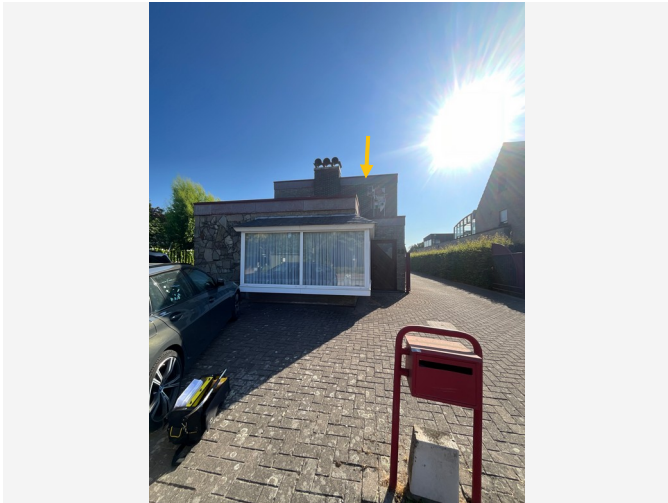
Situeringsfoto

**Reden:** Het te onderzoeken materiaal situeert zich hoger dan 3,50 m te rekenen vanaf een veilige ondergrond

**Uitleg van de asbestdeskundige:** Het plat dak bevindt zich op meer dan 3,5m hoogte & er is langs de binnenzijde geen toegangsweg voorzien.

| (Asbest)materiaal | Dak- en gevelbekleding - Roofing |
| Karakterisatie | Asbest (verdacht) |

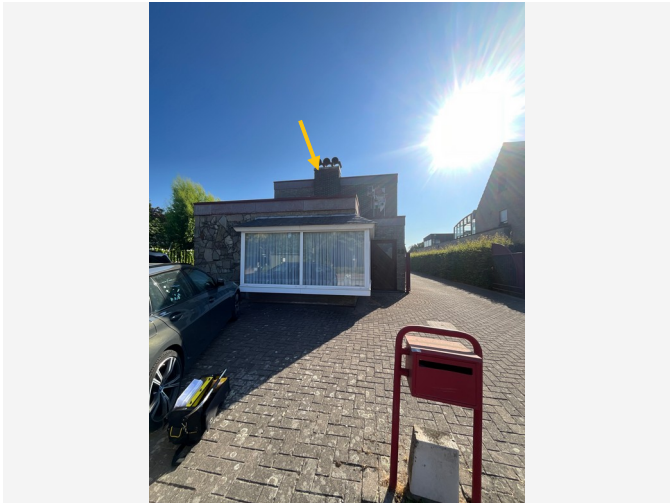
*Situeringsfoto*

**Reden:** Het te onderzoeken materiaal situeert zich hoger dan 3,50 m te rekenen vanaf een veilige ondergrond

**Uitleg van de asbestdeskundige:** De schouwopening bevindt zich op meer dan 3,5m hoogte & is hierdoor niet inspecteerbaar.

Bij werken, of wanneer met een hoogtewerker de schouw inspecteerbaar is, nakijken of hier asbesthoudende materialen aanwezig zijn.

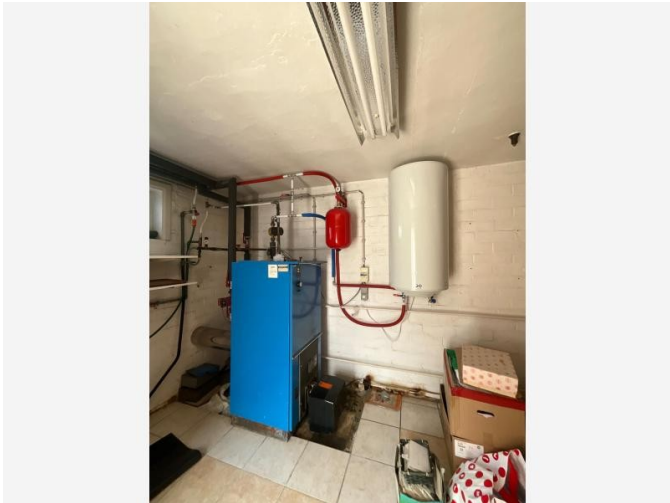
Situeringsfoto

**Reden:** Er is geen volledige risicobeoordeling mogelijk

**Uitleg van de asbestdeskundige:** Beperking voor advies van oude ketels die niet vast te stellen zijn.

Oude ketels bevatten mogelijks asbesthoudende pakkingen.

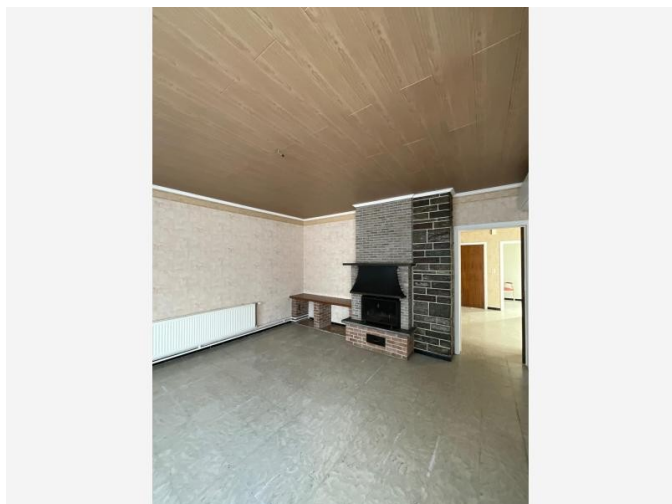
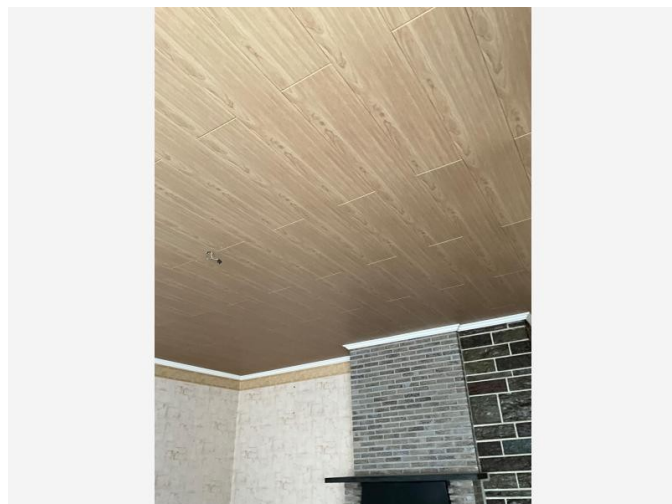
| Basis voor advies | De asbestdeskundige beoordeelt het materiaal als asbesthoudend op basis van een beoordeling met het blote oog. |

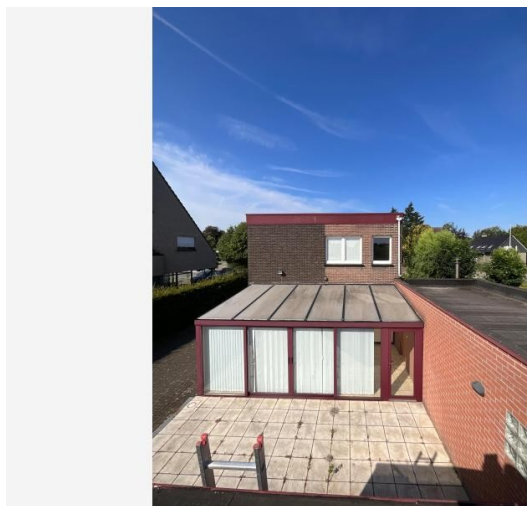
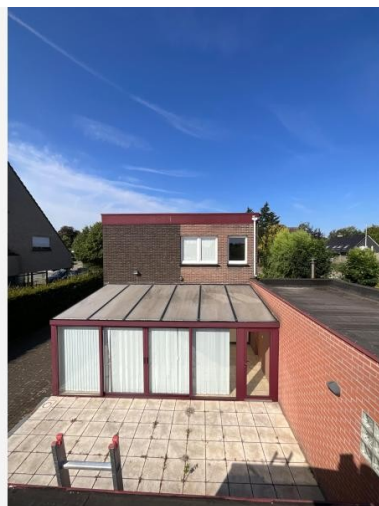
### Fiche 17: Dakbedekking (anders dan leien of golfplaten)

| Beschrijving | Notitie | Terug te vinden op plannen |
|---|---|---|
| Fiche 17: Dakbedekking (anders dan leien of golfplaten) | De dakbedekking bestaat uit plastic platen en is niet asbestverdacht. | Plan 1.4: Gelijksvloer |
