# Asbestinventarisatetest

Florastraat 84, 9050 Gent

Attestnummer : 20260929-000324.000

**Niet-asbestveilig**

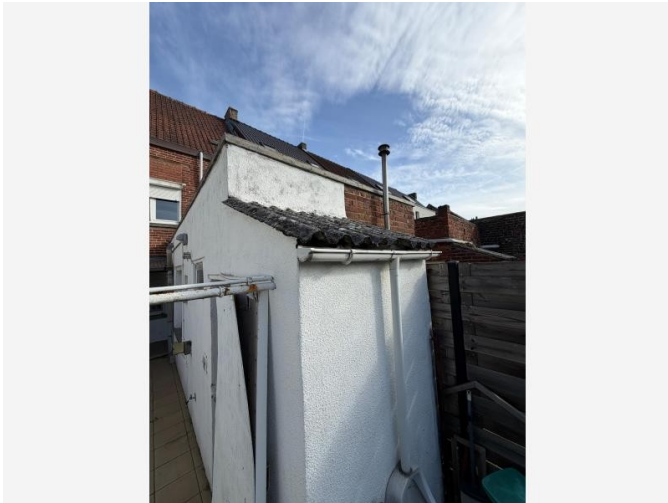
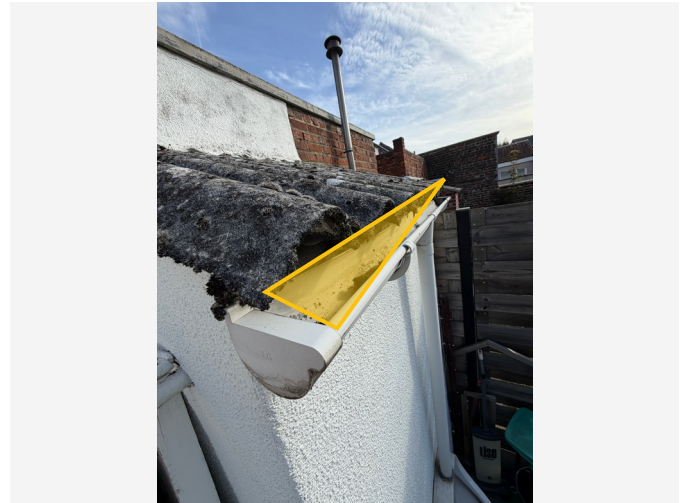
Het asbestmateriaal valt onder de mijlpaal van 2040.

**Dringend verwijderen**

- Eenvoudige handelingen: mag via doe-het-zelf of door werknemer(s) met opleidingsattest eenvoudige handelingen  
Gecontamineerd slib in dakgoten bevat losse asbestvezels en brokjes sterk verweerd asbestcement, vaak met (opgedroogd) mos. Het gaat dus niet over een hechtgebonden toepassing. Verwijdering kan echter wel met de techniek van de eenvoudige handelingen, dus niet doe-het-zelf. Zorg er wel voor dat het slib vochtig genoeg is. Als het slib te droog is, kunnen tijdens de verwijdering asbestvezels vrijkomen in de omgevingslucht. Draag de nodige PBM's: tenminste een masker met FFP3-filter, wegwerp overall en wegwerp handschoenen. Het slib kan enkel naar een erkende asbest verwerker gebracht worden en niet naar een recyclingpark.

| Bron van de resten | slib vermengd met mos en bladeren |
| Primaire drager | dakgoot |

- Verwijder het asbestafval.

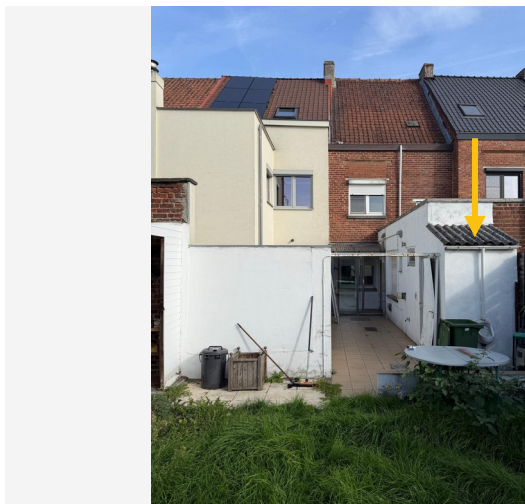
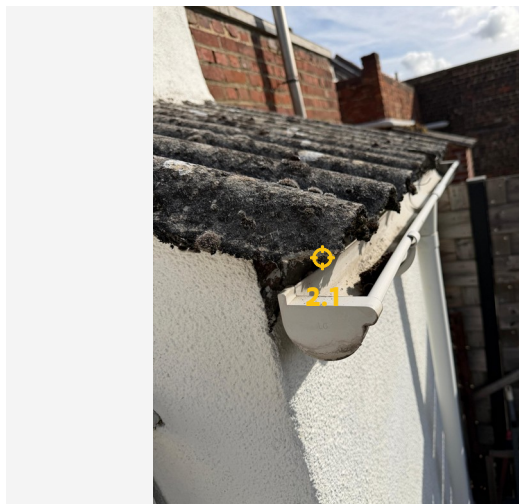
Het asbestmateriaal valt onder de mijlpaal van 2034.

Verwijderen

| Eindbeoordeling materiaalrisico | Laag materiaalrisico en/of verlaagde kans op vezelvrijgave |

| Toestand van het materiaal | Licht beschadigd, licht verweerd. Intacte calciumsilicaatplaat of materiaal met categorie 3-gebondenheid |

| # | Type | Referentie | Resultaat |
|---|---|---|---|
| 2.1 | Puntmonster | golfplaat achteraan | Chrysotiel |

- Zorg voor een veilig beheer. Vermijd het beschadigen van het asbestmateriaal. Controleer de toestand jaarlijks op wijzigingen.
- Hemelwater dat afspoelt van asbestcement daken of gevels kan asbestdeeltjes bevatten. Gebruik het enkel voor gesloten circuits (bv. spoelen toiletten). Reinig na het vervangen van het dak of de gevel de dakgoten en regenwaterput of -ton om asbesthoudend sediment of slib te verwijderen

- Eenvoudige handelingen: mag via doe-het-zelf of door werknemer(s) met opleidingsattest eenvoudige handelingen  
Hechtgebonden asbest:  
Als dit materiaal verwijderd kan worden zonder het te breken, te beschadigen, dan mag met dit met eenvoudige handelingen.  
Vermijd stofvorming en stofverspreiding op elk moment van de werken. Bevochtig of fixeert het

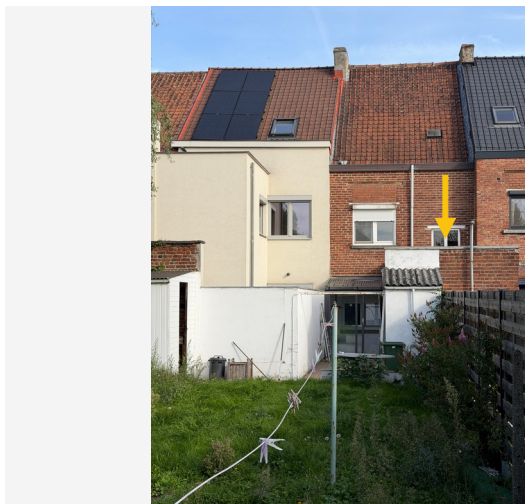
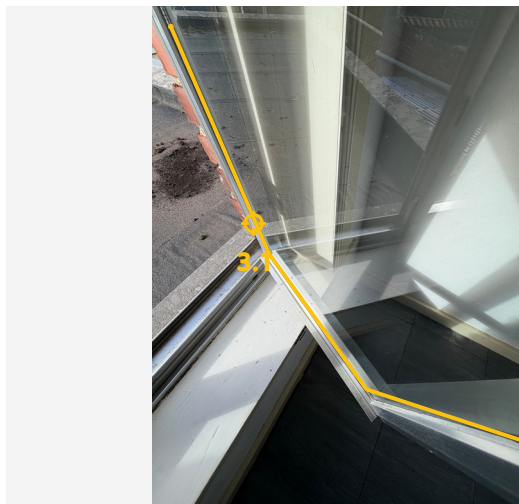
Het asbestmateriaal valt onder de mijlpaal van 2040.

Verwijderen

| Eindbeoordeling materiaalrisico | Verhoogd materiaalrisico en/of verhoogde kans op vezelvrijgave |

| Toestand van het materiaal | Matig beschadigd, matig verweerd |

| # | Type | Referentie | Resultaat |
|---|---|---|---|
| 3.1 | Puntmonster | kit | Chrysotiel |

- Zorg voor een veilig beheer. Vermijd het beschadigen van het asbestmateriaal. Controleer de toestand jaarlijks op wijzigingen.
- Hemelwater dat afspoelt van asbestcement daken of gevels kan asbestdeeltjes bevatten. Gebruik het enkel voor gesloten circuits (bv. spoelen toiletten). Reinig na het vervangen van het dak of de gevel de dakgoten en regenwaterput of -ton om asbesthoudend sediment of slib te verwijderen
- Voer bijkomende staalname(s) uit.

- Eenvoudige handelingen: mag via doe-het-zelf of door werknemer(s) met opleidingsattest eenvoudige handelingen  
Hechtgebonden asbest:  
Als dit materiaal verwijderd kan worden zonder het te breken, te beschadigen, dan mag met dit met eenvoudige handelingen.

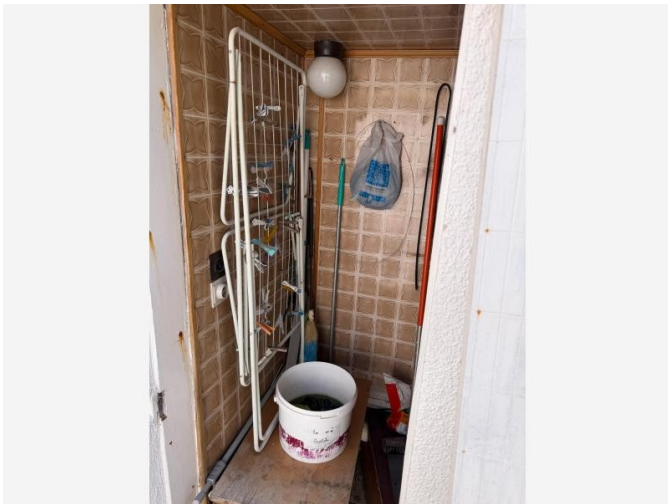
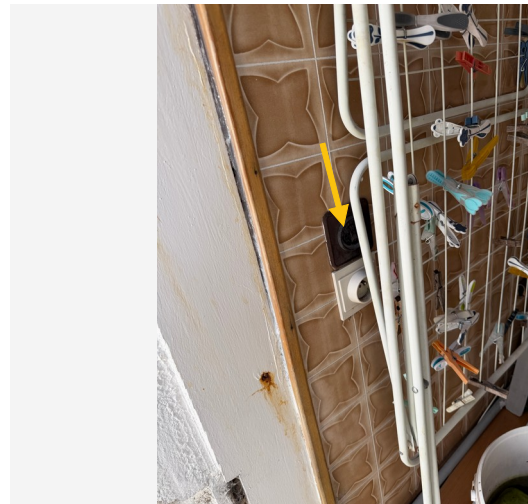
Het asbestmateriaal valt onder de mijlpaal van 2040.

Zorgvuldig beheren

- Zorg voor een veilig beheer. Vermijd het beschadigen van het asbestmateriaal. Controleer de toestand jaarlijks op wijzigingen.
- Voer bijkomende staalname(s) uit.

- Eenvoudige handelingen: mag via doe-het-zelf of door werknemer(s) met opleidingsattest eenvoudige handelingen  
Eenvoudig in zijn geheel te demonteren zonder stofvorming.  
Bakeliet is niet bemonsterbaar via het niet - destructief onderzoek.  
Bakeliet kan asbest bevatten. Bij sloop of renovatie moet dit materiaal verwijderd worden.  
Deze toepassing in bakeliet staat in verbinding met de electriciteit van het pand.  
Laat deze toepassing wegnemen door een vakman, electricien.

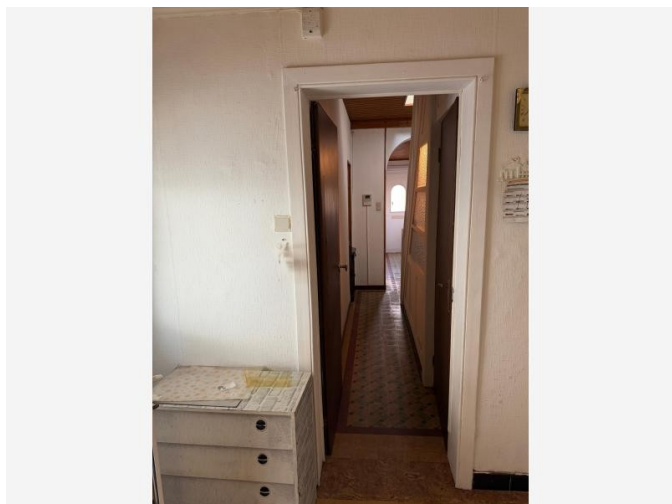
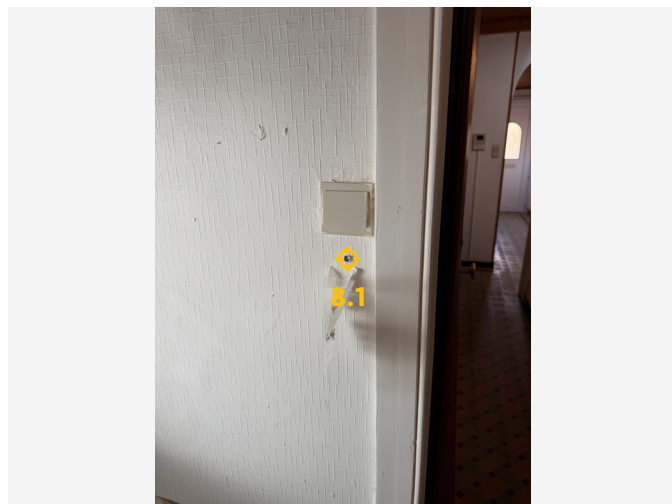
## Fiche 8: Pleisterwerk wand met staalname

Geen asbest

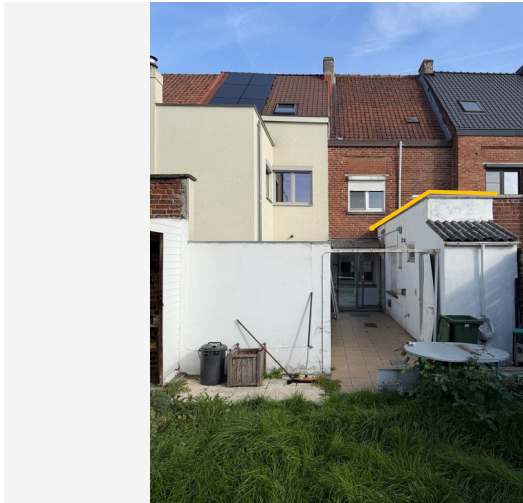
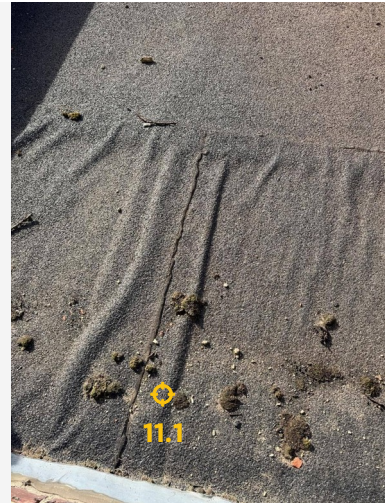
## Fiche 11: Roofing met staalafname

Geen asbest
