# Asbestinventarisatetest

Loofblommestraat 36, 9051 Gent

Attestnummer : **20261007-000259.000**

Uitgegeven op : **07.10.2026**

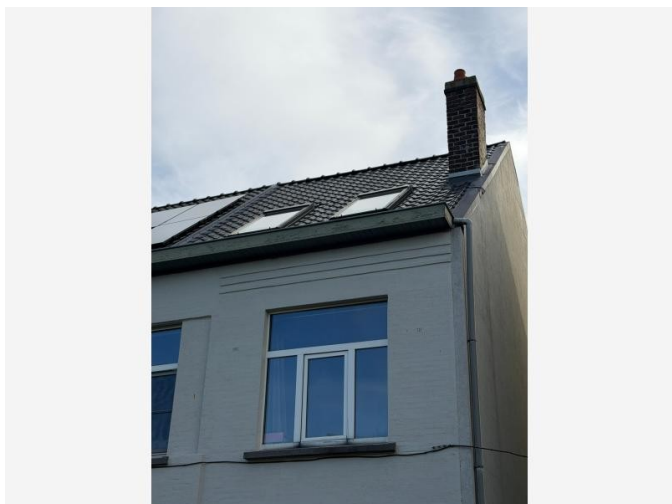
**Reden:** Het te onderzoeken materiaal situeert zich hoger dan 3,50 m te rekenen vanaf een veilige ondergrond

**Uitleg van de asbestdeskundige:** Langs het exterieur zijn geen asbestverdachte materialen waarneembaar: bakstenen.

Het interieur van de schouw kan niet gecontroleerd worden, hoger dan 3,5 m.

Bij renovatie of afbraak, waakzaam zijn voor de inwendige structuur en buizen binnen in de schouw, dit over de volledige lengte van de schouw.

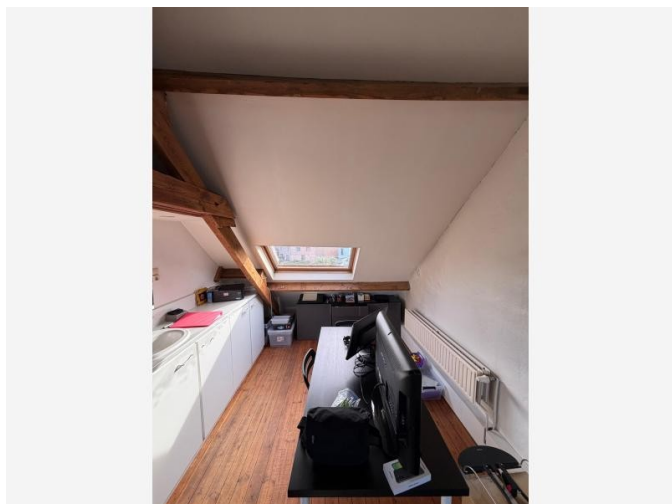
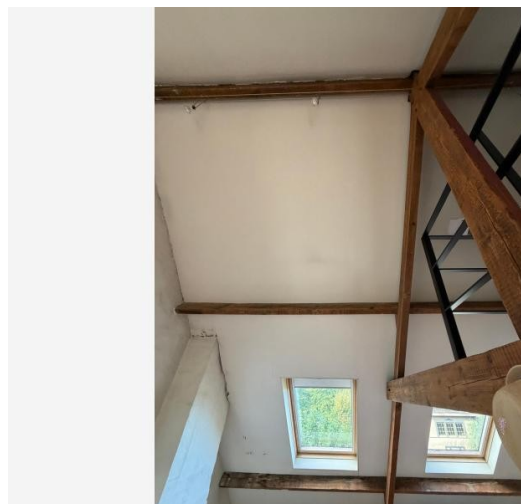
Er werden voorzetwanden (valse muren) aangebracht. Als deskundige kan ik geen uitspraak doen over eventuele asbestverdachte toepassingen die aanwezig zijn of verborgen zitten achter de voorzetwanden. Bij renovaties, sloop of verbouwingen is het aan te raden een destructieve asbestinventaris op te stellen voor deze ruimtes.

Op de dag van de inspectie was het materiaal van de voorzetwanden niet definieerbaar. (hout, gipskarton, kunststof...)

De adi is opzoek gegaan naar de smeerlaag van eventuele gipskarton platen. De smeerlagen waren niet waarneembaar.

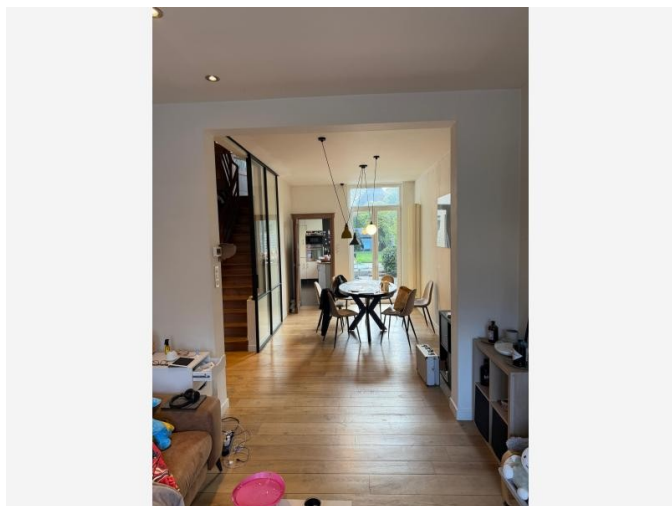
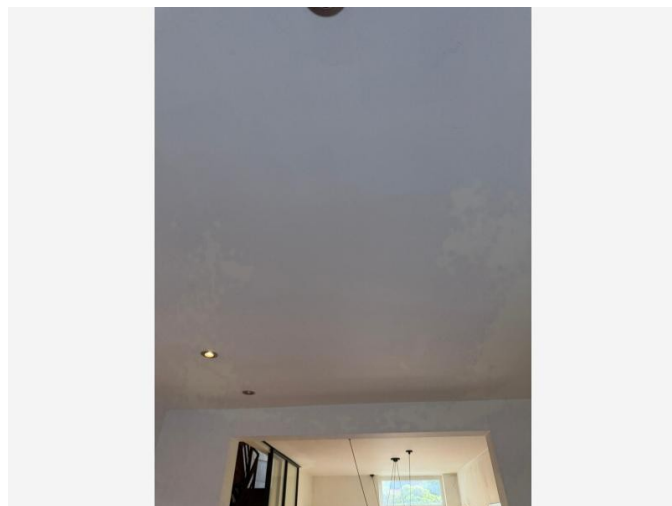
Er werden verlaagde plafonds aangebracht.

De verlaagde plafonds bestaan uit volgende materialen: gipsplaten, hout en kunststof.

De deskundige kan geen uitspraak doen over onderliggende materialen .

Op de dag van de inspectie was het materiaal van de verlaagde plafonds niet definieerbaar. (hout, gipskarton, kunststof...)

De adi is opzoek gegaan naar de smeerlaag van eventuele gipskarton platen. De smeerlagen waren niet waarneembaar.

Daarbij kan een aanvullend destructief onderzoek uitsluitsel bieden .

Wees waakzaam bij afbraak.

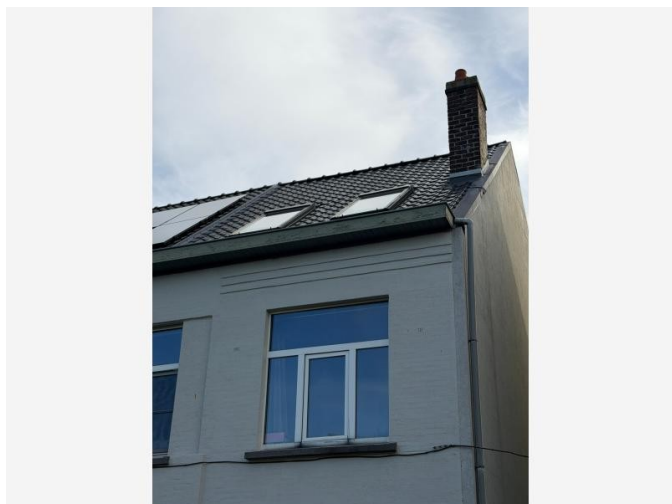
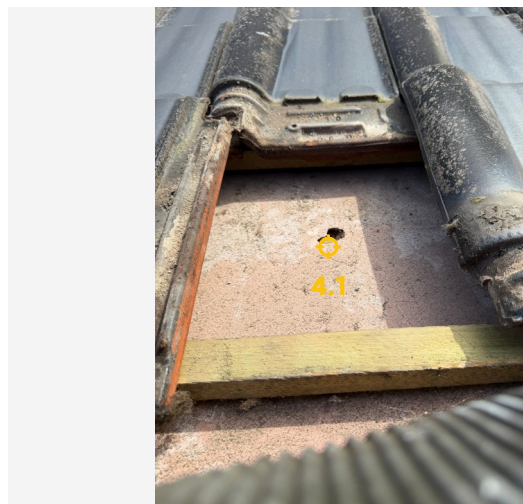
Geen asbest

| # | Type | Referentie | Resultaat |
|---|---|---|---|
| 4.1 | Puntmonster | menuiserie | Geen asbest |

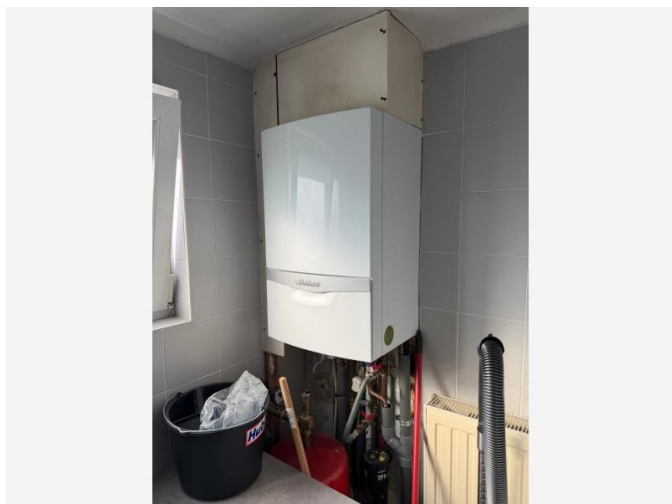
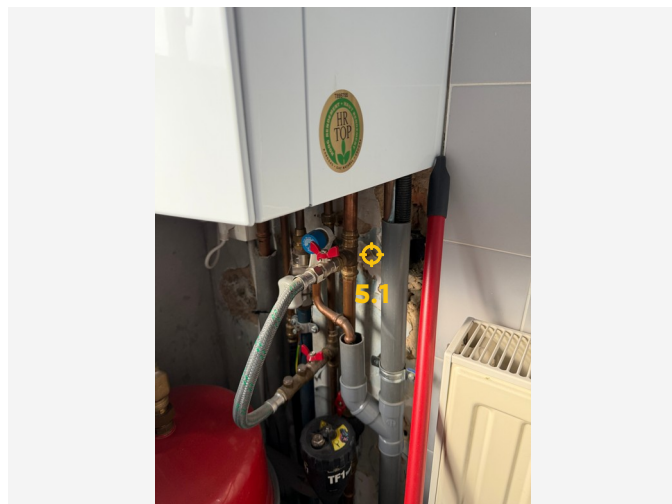
Geen asbest

| # | Type | Referentie | Resultaat |
|---|---|---|---|
| 5.1 | Mengmonster | pleisterwerk wand | Geen asbest |

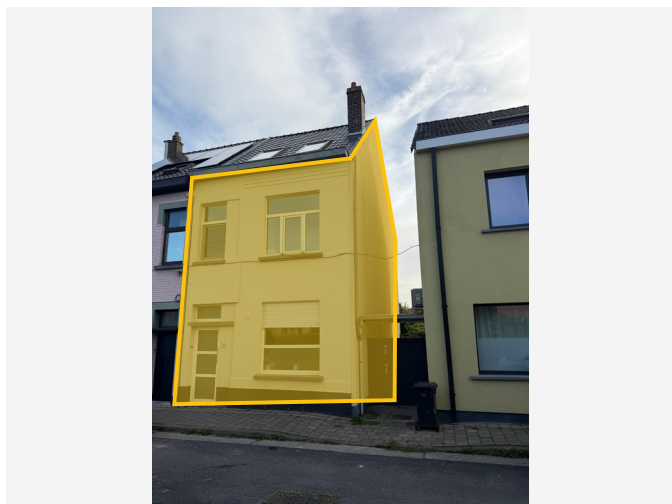
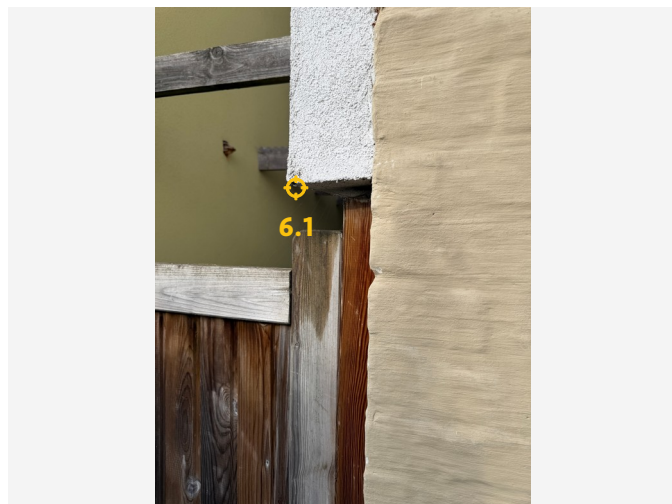
## Fiche 6: Crepi

Geen asbest

| # | Type | Referentie | Resultaat |
|---|---|---|---|
| 6.1 | Mengmonster | crepi | Geen asbest |

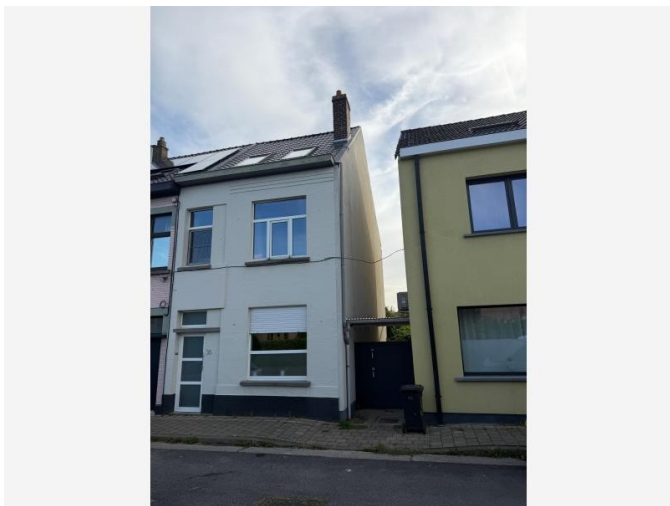
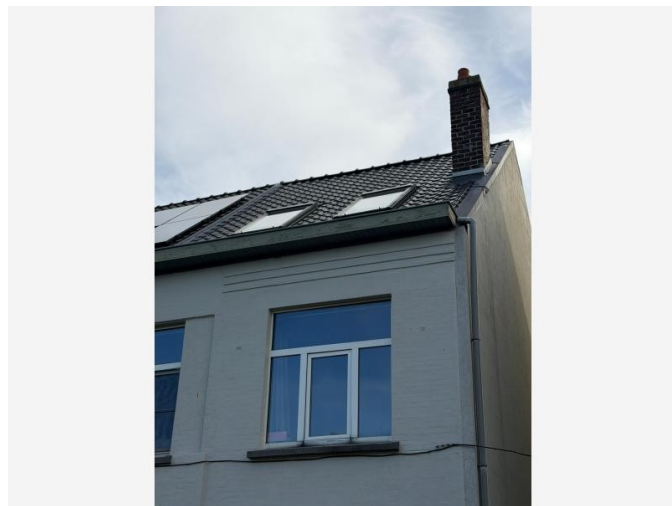
## Fiche 7: Dakbedekking: dakpannen

| Beschrijving | Notitie | Terug te vinden op plannen |
|---|---|---|
| Fiche 7: Dakbedekking: dakpannen | De dakbedekking bestaat uit dakpannen.<br><br>Zie ook fiche onderdak. | Plan 1.7: dak |

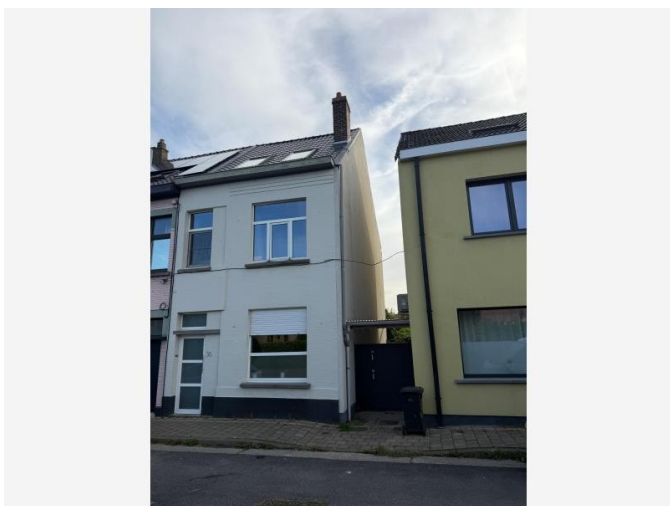
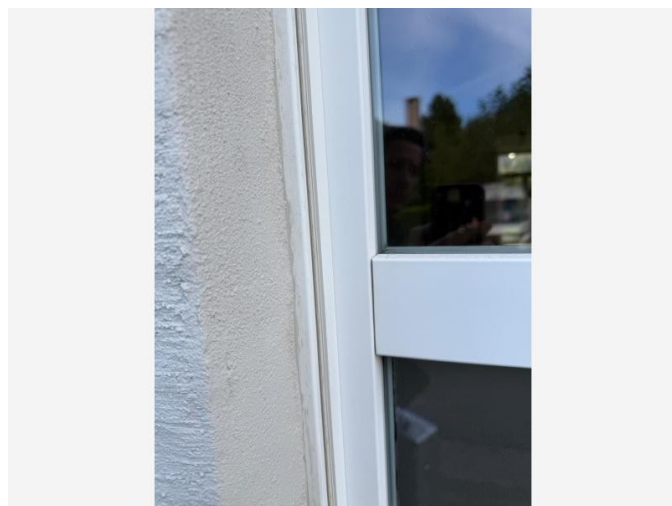
## Fiche 8: Kit aan de ramen en deuren: niet asbestverdacht

| Beschrijving | Notitie | Terug te vinden op plannen |
|---|---|---|
| Fiche 8: Kit aan de ramen en deuren: niet asbestverdacht | Alle ramen en deuren van de woning werden afgedicht met niet - asbestverdachte kit, zowel tussen glas en kader, als tussen kader en muur. | Plan 1.1: Hoofdgebouw plan |

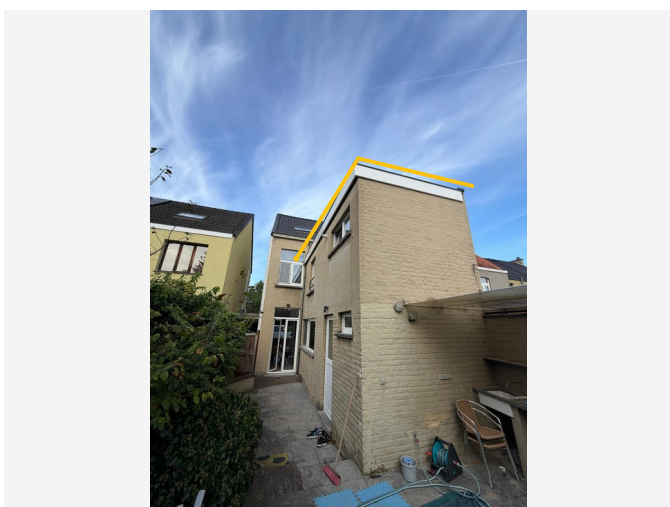
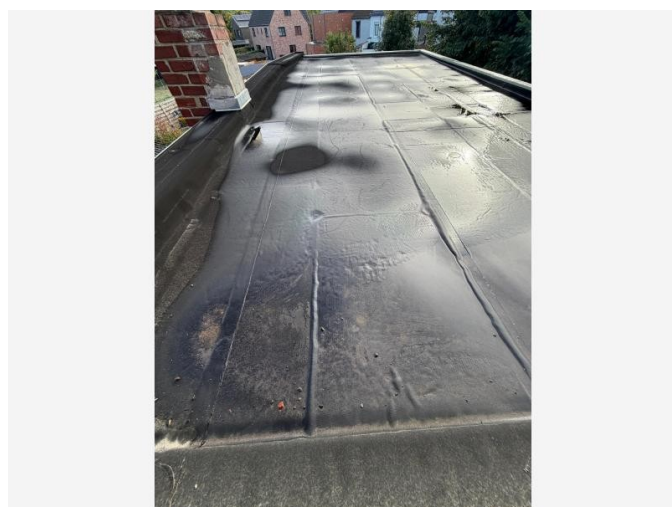
## Fiche 9: Platte daken in epdm en - of glasvezelroofing

| Beschrijving | Notitie | Terug te vinden op plannen |
|---|---|---|
| Fiche 9: Platte daken in epdm en - of glasvezelroofing | Plat dak in Epdm en - of glasvezelroofing.<br><br>Materiaal bevat geen asbest.<br><br>Let op, enkel de toplaag werd gecontroleerd. Wees waakzaam bij renovatie of afbraak voor onderliggende lagen. | Plan 1.7: dak |

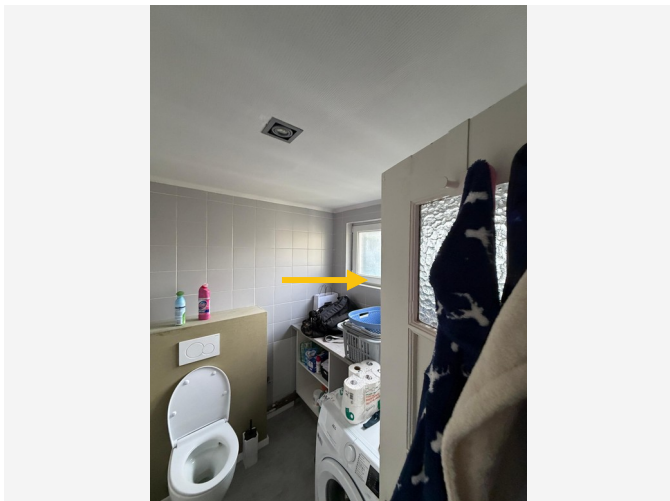
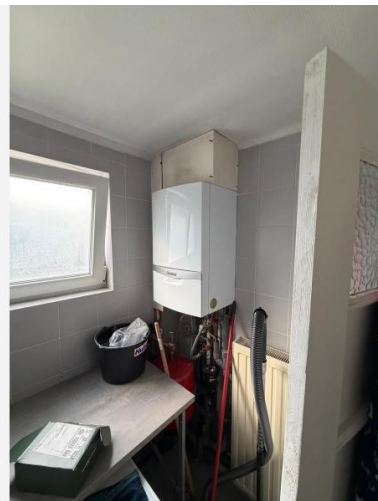
## Fiche 10: Onderdelen aan de stookketel

| Beschrijving | Notitie | Terug te vinden op plannen |
|---|---|---|
| Fiche 10: Onderdelen aan de stookketel | De materialen aan de stookketel werden gecontroleerd: dichtingen, isolerend materiaal....<br><br>Er werden geen asbestverdachte materialen waargenomen langs het exterieur.<br><br>Wees waakzaam bij afbraak, voor inwendige materialen. | Plan 1.4: niveau +1 |
