# Asbestinventarisatetest

Biezenstuk 94, 9000 Gent

Attestnummer : 20230320-000555.000

## Asbestveilig

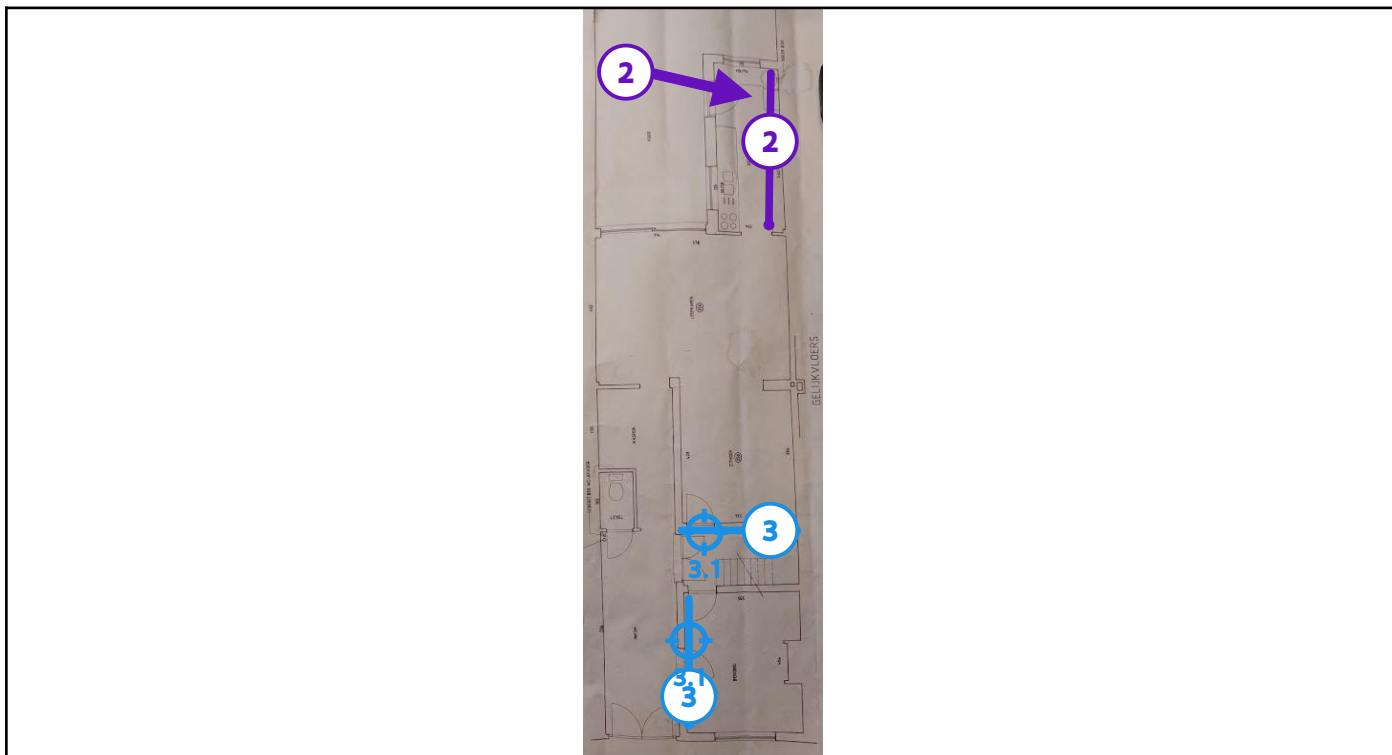
## Plan 1.1: PLAN GLV

Beschrijving	Type	Actie
2. Tegellijm	Advies	-
3. M1 Pleisterwerk muren	Geen asbest	-
3.1 Code: M1 Pleisterwerk muren	Mengmonster	-

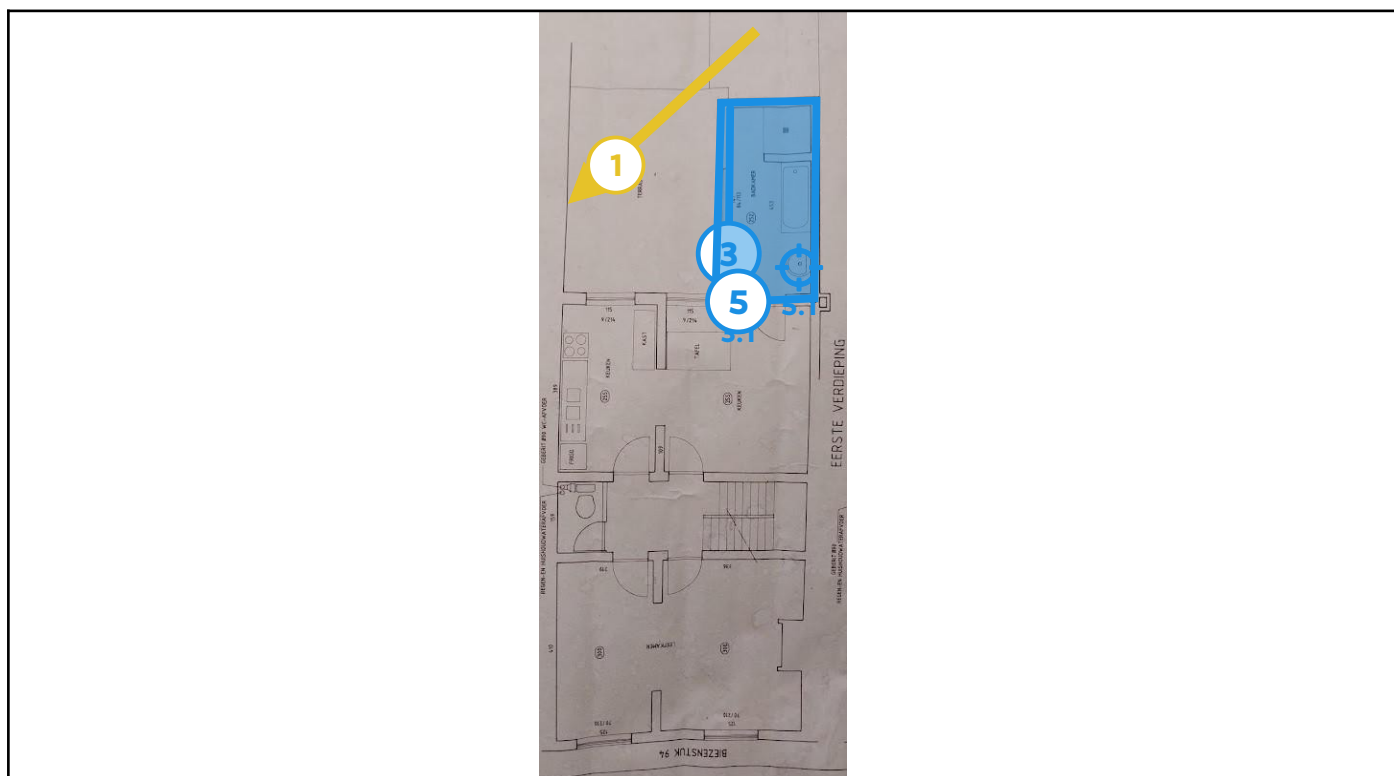
## Plan 1.2: PLAN 1V

Beschrijving	Type	Actie
1. Rookgaskanaal	Asbestmateriaal	Zorgvuldig beheren
3. M1 Pleisterwerk muren	Geen asbest	-
3.1 Code: M1 Pleisterwerk muren	Mengmonster	-
5. M3 Muurkap	Geen asbest	-
5.1 Code: M3 muurkap	Puntmonster	-

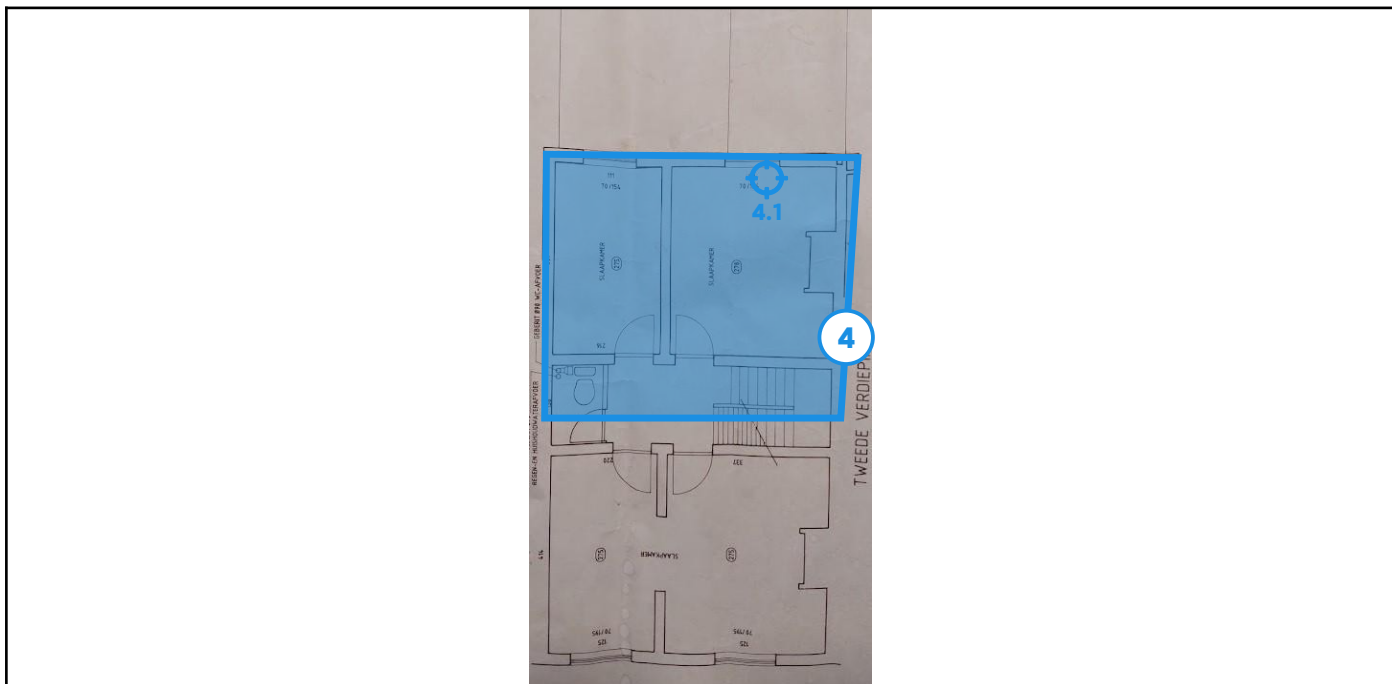
## Plan 1.3: PLAN 2V

Beschrijving	Type	Actie
4. M2 Pleisterwerk plafonds	Geen asbest	-
4.1 Code: M2 Pleisterwerk Plafonds	Mengmonster	-

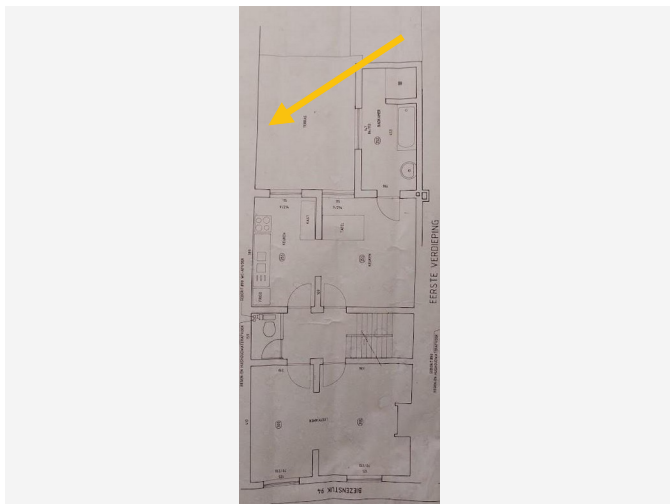
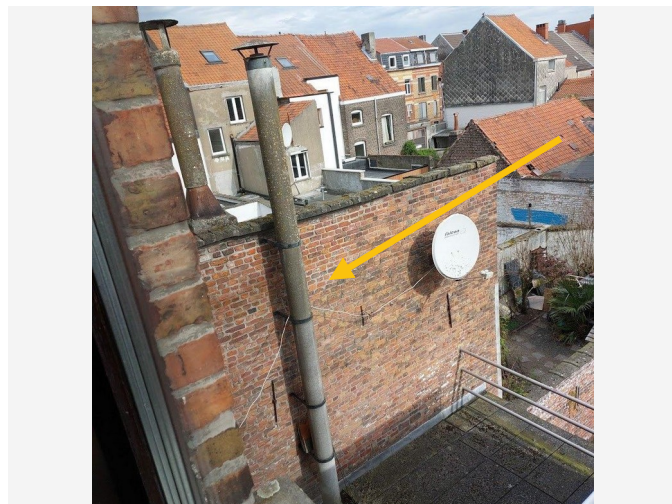
Het asbestmateriaal valt onder de mijlpaal van 2040.

Eindbeoordeling materiaalrisico	Zeer laag materiaalrisico en/of zeer lage kans op vezelvrijgave
---------------------------------	---

Gebondenheid	Categorie 1: hechtgebonden in oorsprong
Asbestsoort (vezeltype)	Alleen chrysotiel
Asbestconcentratie	Laag (< 50%)
Afschermingsgraad van het gehele materiaal	Geheel of deels vrij aan de buitenlucht
Toestand van het materiaal	Onbeschadigd, niet verweerd

Beschrijving	Rookgaskanaal
Omgeving	Buiten
Primaire drager	Ruimteverwarming
Asbestmateriaal	Buis, koper, leiding, pijp, doorvoer
Bindmiddel van asbestmateriaal	Cement
Gebondenheid op basis van bindmiddel	Hecht
Hoeveelheid (lengte - omtrek - dikte - aantal)	<ul style="list-style-type: none"><li>• 4,00 m - 0,94 cm - 0,20 cm - 1 stuk</li></ul>
Totaal volume	< 0,001 m <sup>3</sup>
Eenvoudig bereikbaar	Ja
Bevestigingswijze	<ul style="list-style-type: none"><li>• Geschroefd</li></ul>
Identificatiemethode	Vaststelling zonder monsternamen

- Zorg voor een veilig beheer. Vermijd het beschadigen van het asbestmateriaal. Controleer de toestand jaarlijks op wijzigingen.

- Eenvoudige handelingen: mag via doe-het-zelf of door werknemer(s) met opleidingsattest eenvoudige handelingen  
Deze rookafvoerbuïs verwijderen bij renovatie. Steeds goed benevelen/fixeren en zeker niet breken of in slijpen. In een ideale wereld deze buïs in zijn GEHEEL afvoeren naar containerpark in speciale zak/container. Vergeet uw persoonlijke beschermingsmiddelen niet !

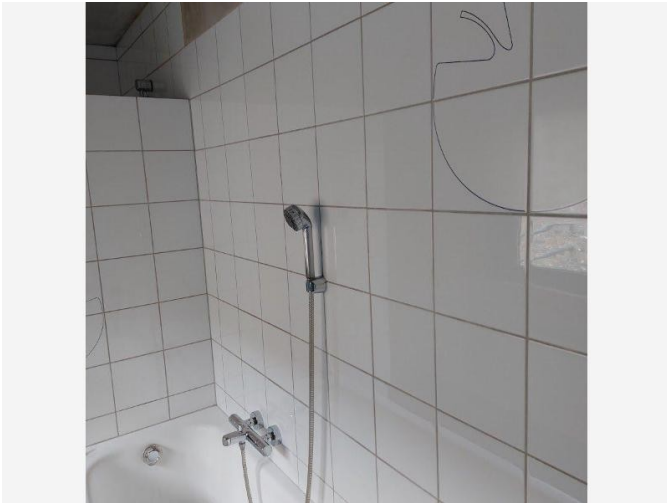
Vrije foto

Mogelijk bevindt er zich asbestverdachte tegellijm achter de wandtegels. Dit was niet waarneembaar, er waren geen bestaande beschadigingen of openingen in de wandtegels.

Identificatiemethode	Redelijk vermoeden
Primaire drager	Binnenwand
(Asbest)materiaal	In-situ afwerkingslagen - Lijm laag
Bindmiddel	Lijm
Gebondenheid bindmiddel	Hecht

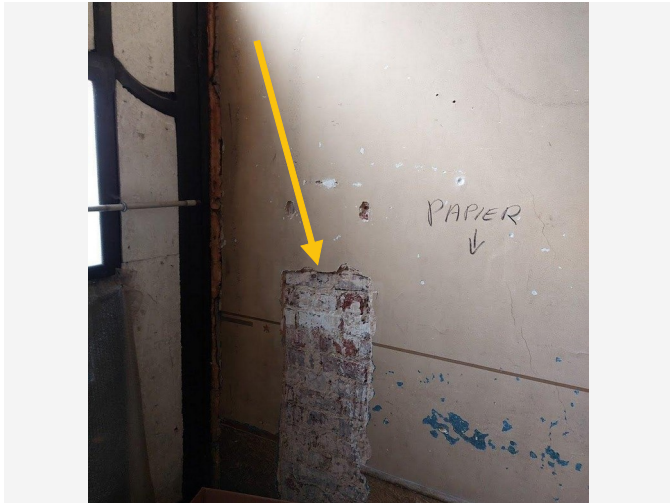
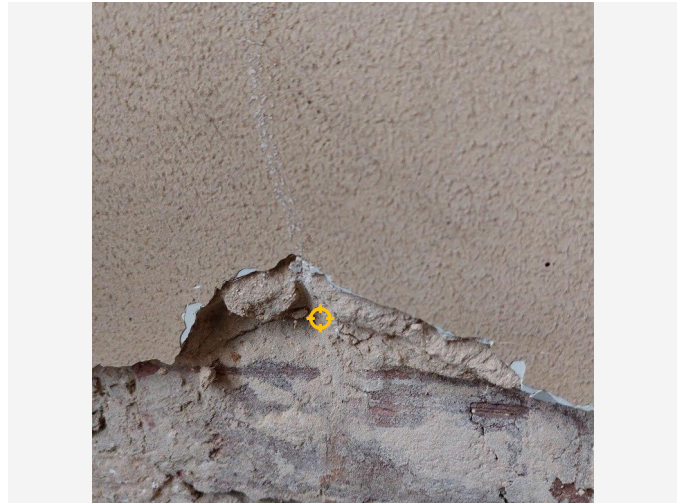
## Fiche 3: M1 Pleisterwerk muren

Geen asbest

#	Type	Referentie	Resultaat
3.1	Mengmonster	M1 Pleisterwerk muren	Geen asbest

Beschrijving	M1 Pleisterwerk muren
Omgeving	Binnen
Primaire drager	Binnenwand

<b>Bindmiddel van materiaal</b>	Gips - kalk
<b>Gebondenheid op basis van bindmiddel</b>	Niet-hechtgebonden
<b>Hoeveelheid (oppervlakte - dikte - aantal)</b>	• 30,00 m <sup>2</sup> - 1,00 cm - 1 stuk
<b>Totaal volume</b>	0,30 m <sup>3</sup>
<b>Identificatiemethode</b>	Vaststelling met monstername
<b>Destructieve handeling voor identificatie</b>	Nee

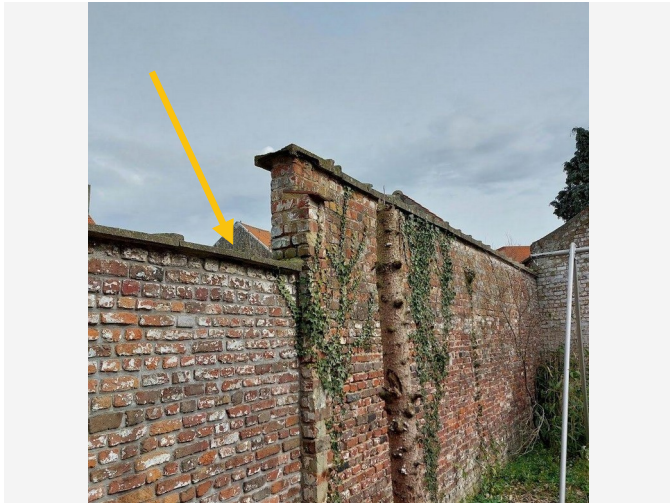
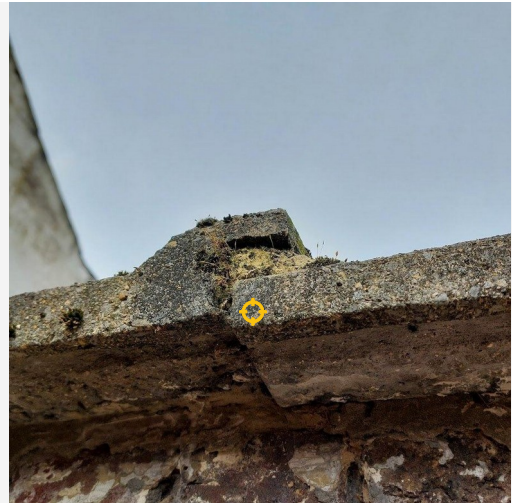
Geen asbest

#	Type	Referentie	Resultaat
5.1	Puntmonster	M3 muurkap	Geen asbest

Beschrijving	M3 Muurkap
Omgeving	Buiten
Primaire drager	Wand vrijstaand (scheidingsmuur, ...)
Bindmiddel van materiaal	Cement

<b>Gebondenheid op basis van bindmiddel</b>	Hecht
<b>Hoeveelheid (oppervlakte - dikte - aantal)</b>	• 4,00 m <sup>2</sup> - 5,00 cm - 1 stuk
<b>Totaal volume</b>	0,20 m <sup>3</sup>
<b>Identificatiemethode</b>	Vaststelling met monstername
<b>Destructieve handeling voor identificatie</b>	Nee
