# Asbestinventarisatetest

Jozef Vervaenestraat 179, 9050 Gent

Attestnummer : 20230510-000057.000

Uitgegeven op : 10.05.2023

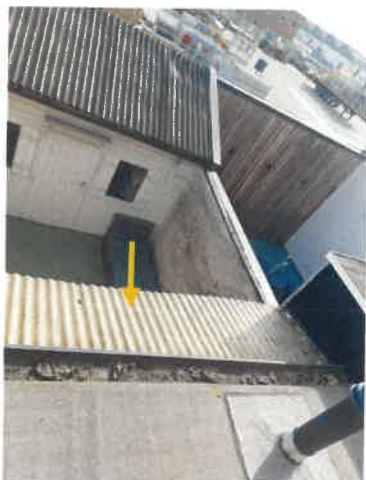
## Fiche 1: afdak in plastic golfplaten

Het gaat over het afdak in de tuin.

Deze is afgewerkt in plastic golfplaten, niet asbesthoudend.

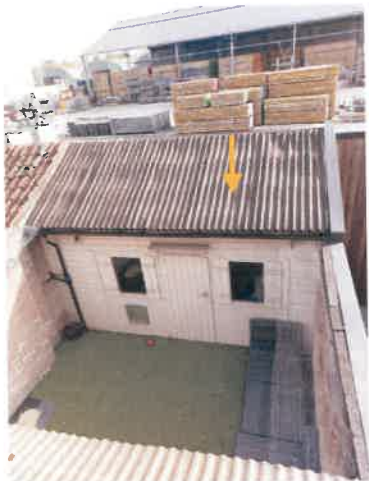
## Fiche 2: golfplaten berging tuin

Het gaat over de golfplaten die op de berging in de tuin liggen.

Deze zijn uit een soort bitumen gemaakt, niet asbesthoudend.

Er is geen onderdak aanwezig.

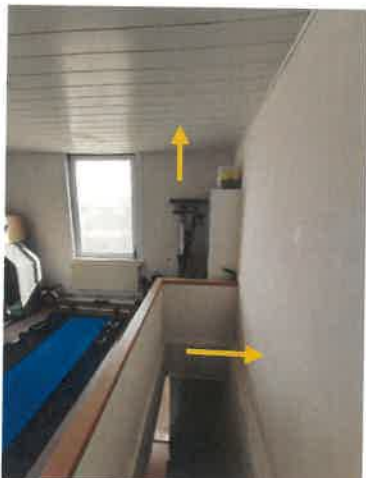
## Fiche 3: pleisterwerk muren en plafonds

Het gaat over het pleisterwerk van de muren en plafonds.

Geen pleisterwerk aanwezig in de woning.

De muren zijn afgewerkt in gyproc.

De plafonds zijn afgewerkt in hout.

Beide zijn niet asbesthoudend.

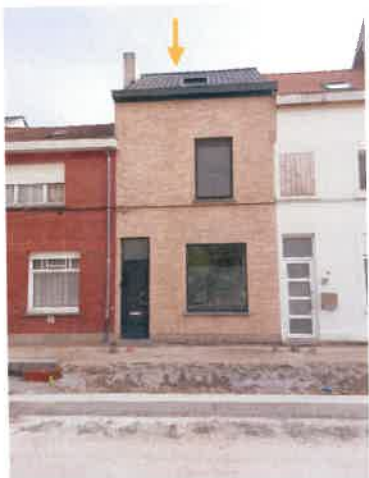
## Fiche 4: dak woning

Het gaat over het dak van de woning.

Deze is volledig vernieuwd.

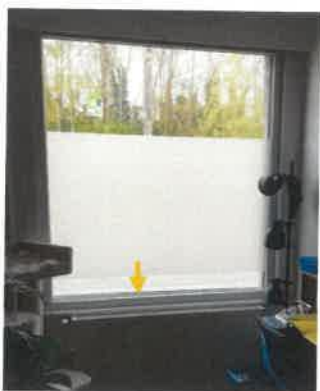
Het gaat over de ramen van de woning.

Deze zijn afgekit met siliconen, niet asbesthoudend.

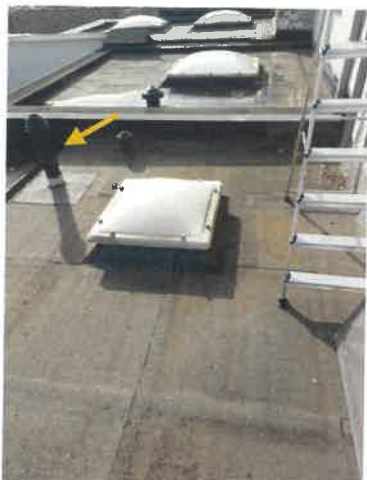
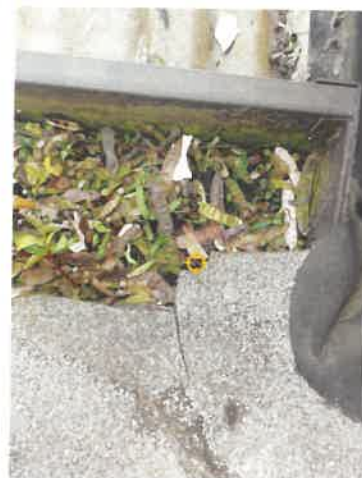
## Fiche 6: roofing plat dak

Geen asbest

#	Type	Referentie	Resultaat
6.1	Puntmonster	ref-611-1	Geen asbest

Beschrijving	roofing plat dak
Omgeving	Buiten
Primaire drager	Plat dak
Bindmiddel van materiaal	Bitumen (roofing, teer, asfalt)

<b>Gebondenheid op basis van bindmiddel</b>	Hecht
<b>Hoeveelheid (oppervlakte - aantal)</b>	• 20,00 m <sup>2</sup> - 1 stuk
<b>Totale oppervlakte</b>	20,00 m <sup>2</sup>
<b>Identificatiemethode</b>	Vaststelling met monstername
<b>Destructieve handeling voor identificatie</b>	Nee
<b>Opmerking</b>	Het gaat over het plat dak in roofing.
